大分縣湯山発電所災害隧道附近の地質

門司市内風師山一帯の豪雨による災害状況調査報告

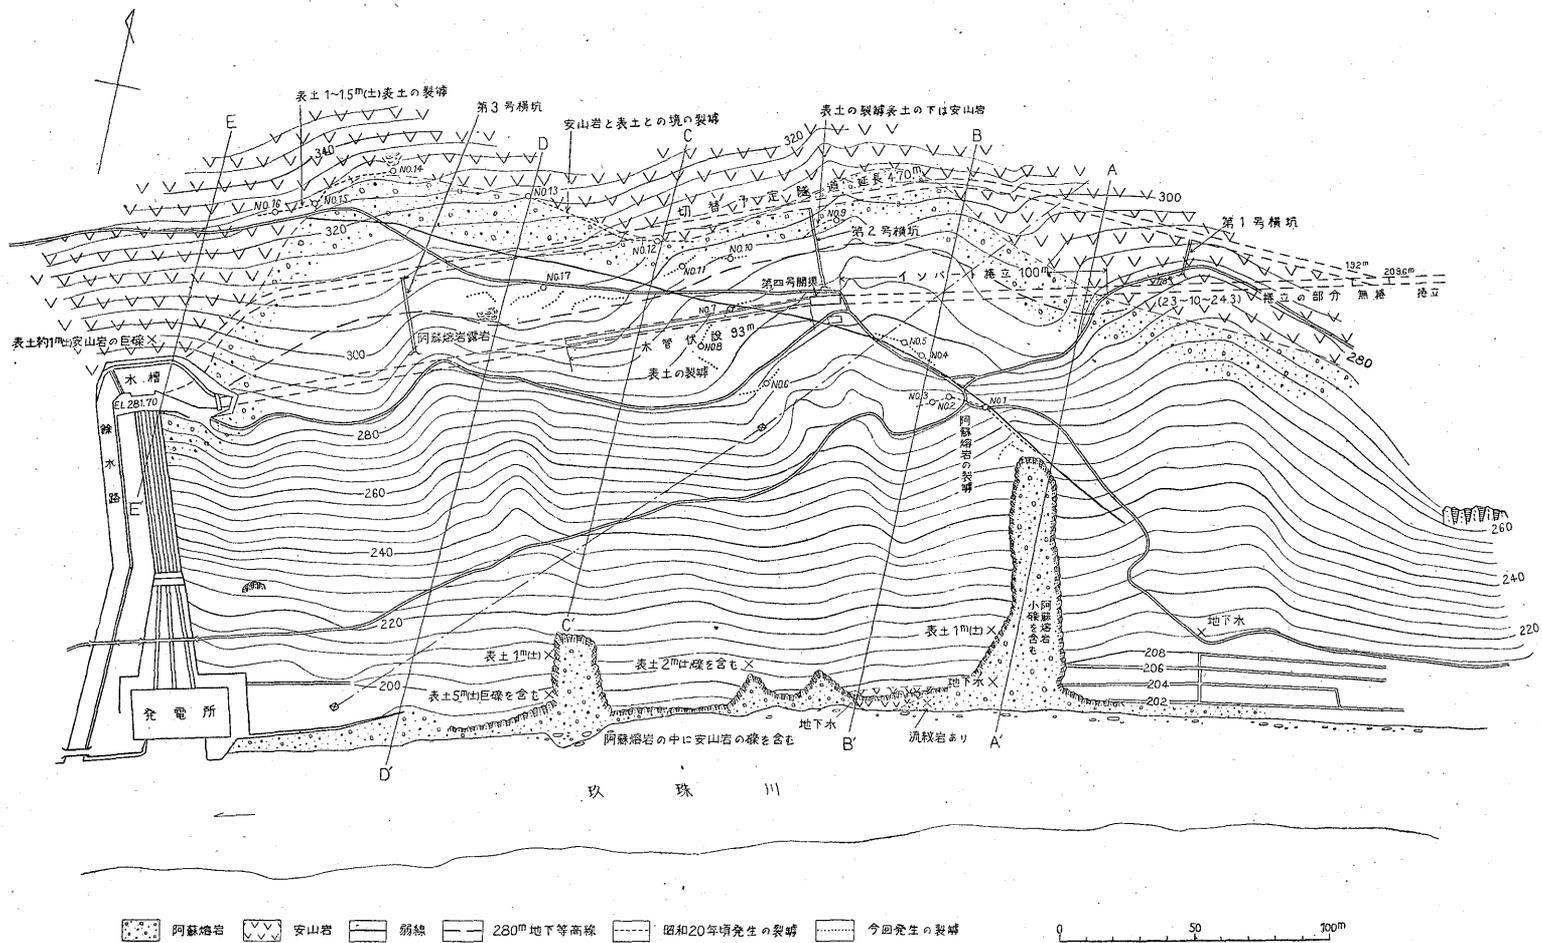
第1圖 湯山發電所附近地質平面圖

調査の結果、この裂罅は阿蘇熔岩中に生じた東西の方向の弱線に沿つて、一方がズリ落ちんとする力のため生じたもので、この弱線が第4開渠附近を東西に通過するため、水路の一部を破壊するに至つたものであることがわかつた。

昭和20年頃隧道左右両側において裂罅を生じたことがあるが(第1図)、この時は数 cm の開きをもつた裂罅であり、かつその後、裂罅の運動は中止していたのである。しかるに今回の豪雨で新しい裂罅(第1図)を生じ、かつその開きの大きなものは30 cmにもおよび、それが引続きの測定によれば数 mm づゝ開閉している状態にある。このため第5隧道の上口の左側には大きな裂罅を生じ、かつ拱渠の一部に落込みを生じた。

- 1) 当分通水を中止して漏水箇所を明らかにするとともに、この裂罅を応急にグラウトすること。
- 2) 裂罅の運動測定を当分続けること。
- 3) 安山岩と阿蘇熔岩の地質関係を明らかにしたので、これを基礎として今後の対策をたてること。
- 4) 切替隧道の位置・延長、または今後の対策はさらに研究すること。

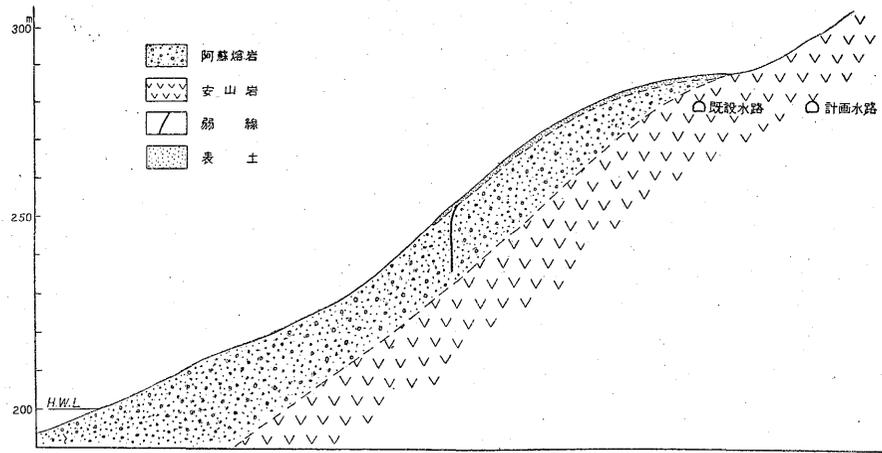
第 2 圖 A~A' 断面

第4隧道は下口から約100 m ほどを残して全部安山岩中を開鑿したものであるが(AA'断面)、第4開渠および第5隧道は阿蘇熔岩中に開鑿されたもので(BB'~DD'

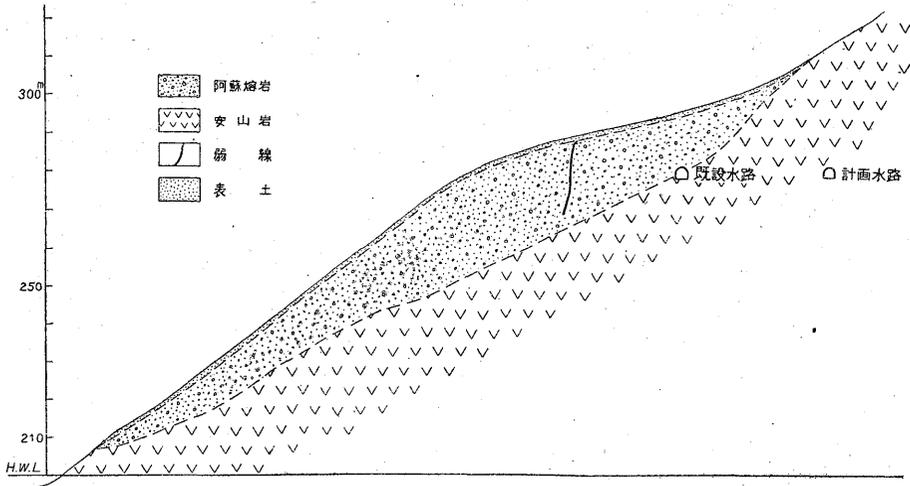
第 3 圖 B~B' 断面

断面)、第4開渠附近を東西の方向に通る弱線のため、第5隧道上口附近にズリ落の荷重が加わり、今回の災害を生じたものである。
