平成 7 年兵庫県南部地震による神戸市・芦屋市・
西宮市における家屋の被害分布

遠藤秀典*・村田泰章**・卜部厚志***

ENDO Hidenori, MURATA Yasuaki and URABE Atsushi (1996) Distribution of damaged houses caused by the 1995 Hyogoken-Nanbu Earthquake in Kobe, Ashiya and Nishinomiya cities, Hyogo Pref., Japan. *Bull. Geol. Surv. Japan*, vol.47(2/3), p.67-77, 8 figs.

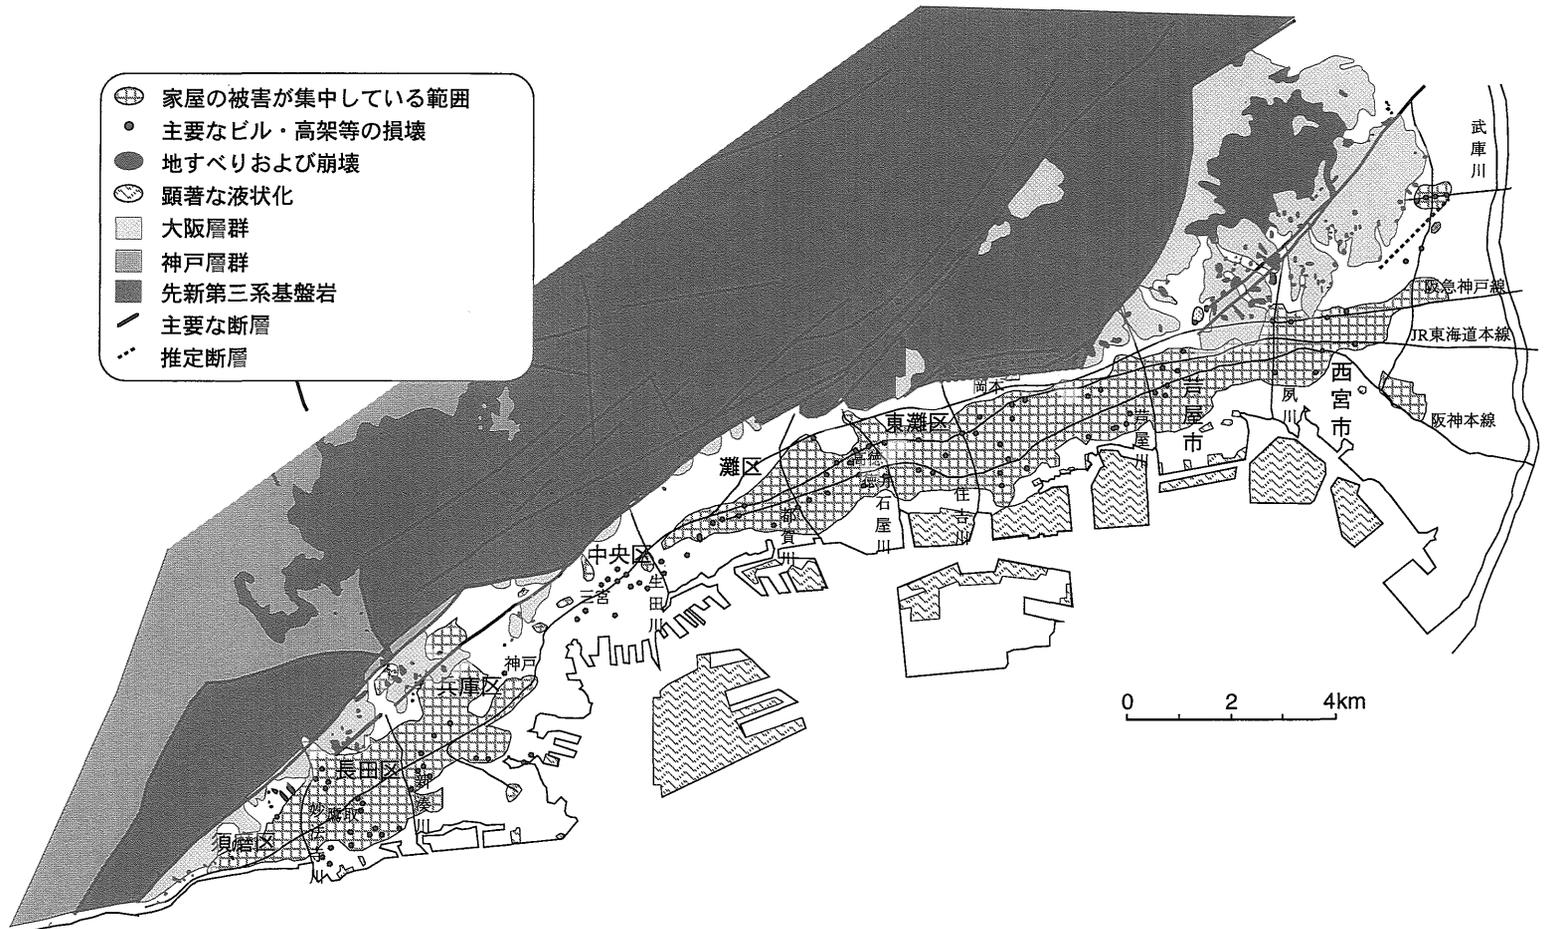
第1図 空中写真判読による被害分布の概要図。

本図では、家屋の被害が集中した地区が六甲山地と大阪湾との平地の中に主に分布し、全体として帯状になっていることが示されている。また、空中写真で判読できる中層建物や高架などの顕著な被害もこの帯状の範囲やその延長上に、主に分布していることが示されている。

また、本図では、地面が泥水で覆われるなど顕著な液状化が海岸付近の埋立地に分布するとともに、丘陵を中心として斜面災害が生じていることが示されている。

第1図で家屋被害の集中した地区が認められる範囲は、第4図の被害率50の等値線とほぼ一致し、25から60の等値線の間に分布する。異なっている点として、神戸市中央区の三宮周辺において、第1図では家屋の被害が集中した範囲が途切れているのに対し、第3・4図では被害率が高い範囲が分布している。この付近は中高層の建物が多く、一般の家屋が少ない地域になっている。低層建物の被害程度から、被害率が高い地域であることが示

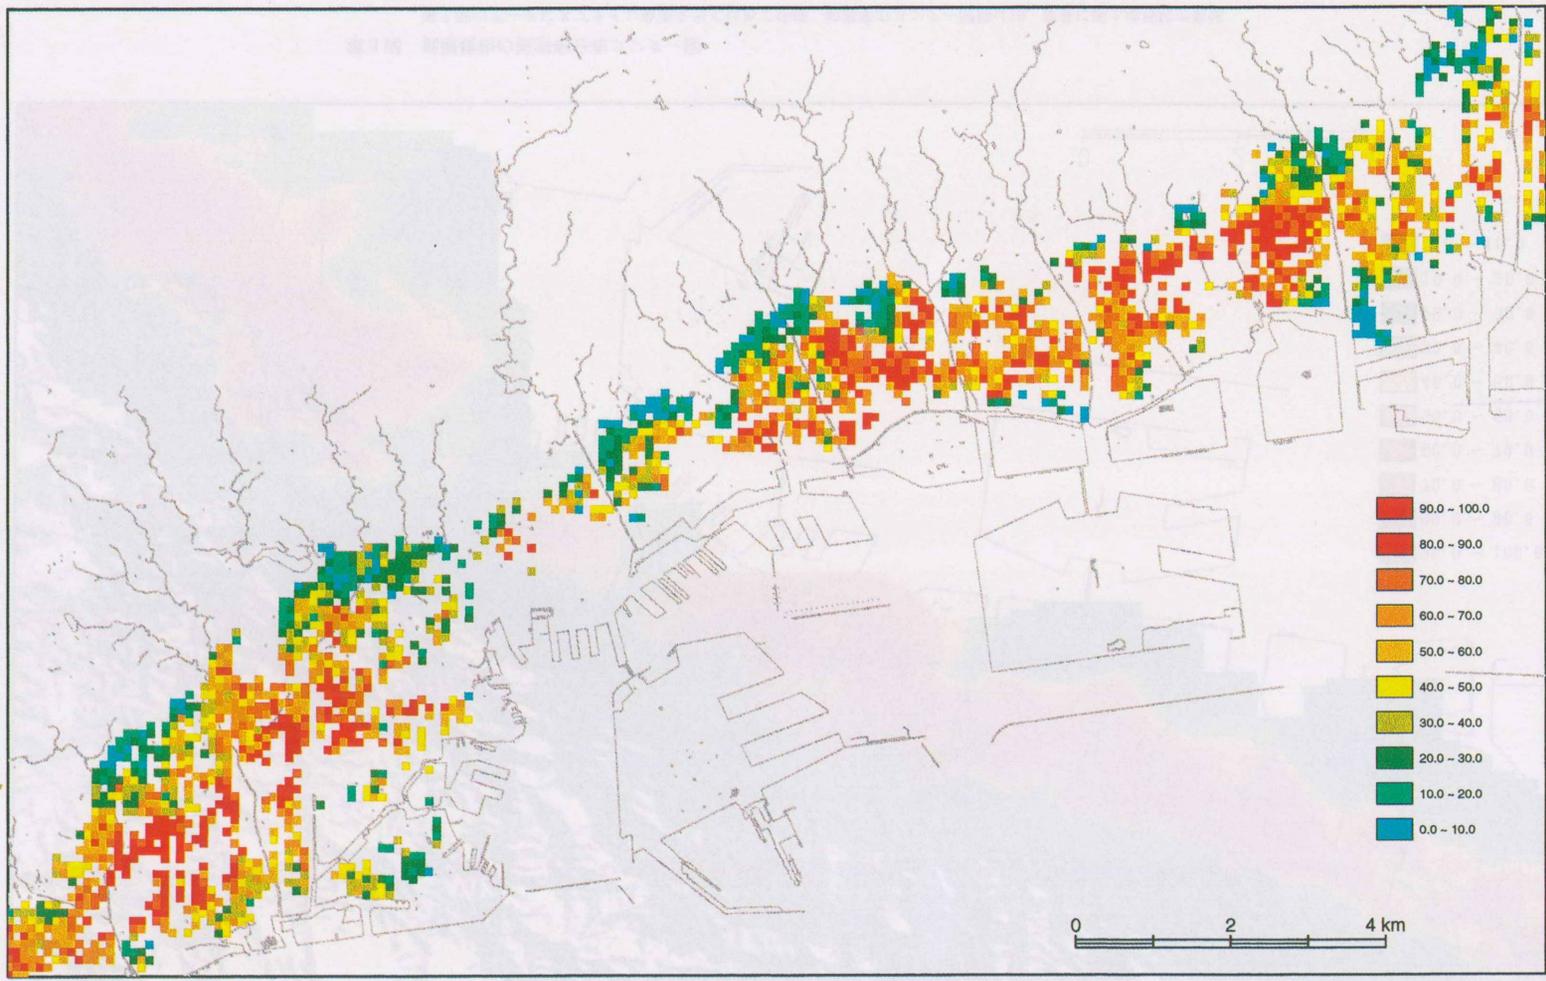
10 段階に区分した被害率のメッシュ分布図を第 2 図に示す。

第2図 低層建物の被害率分布メッシュ図。
震災復興都市づくり特別委員会(1995)の被害分布資料をもとに求めた100mメッシュの被害率を10段階に色分けして示す。

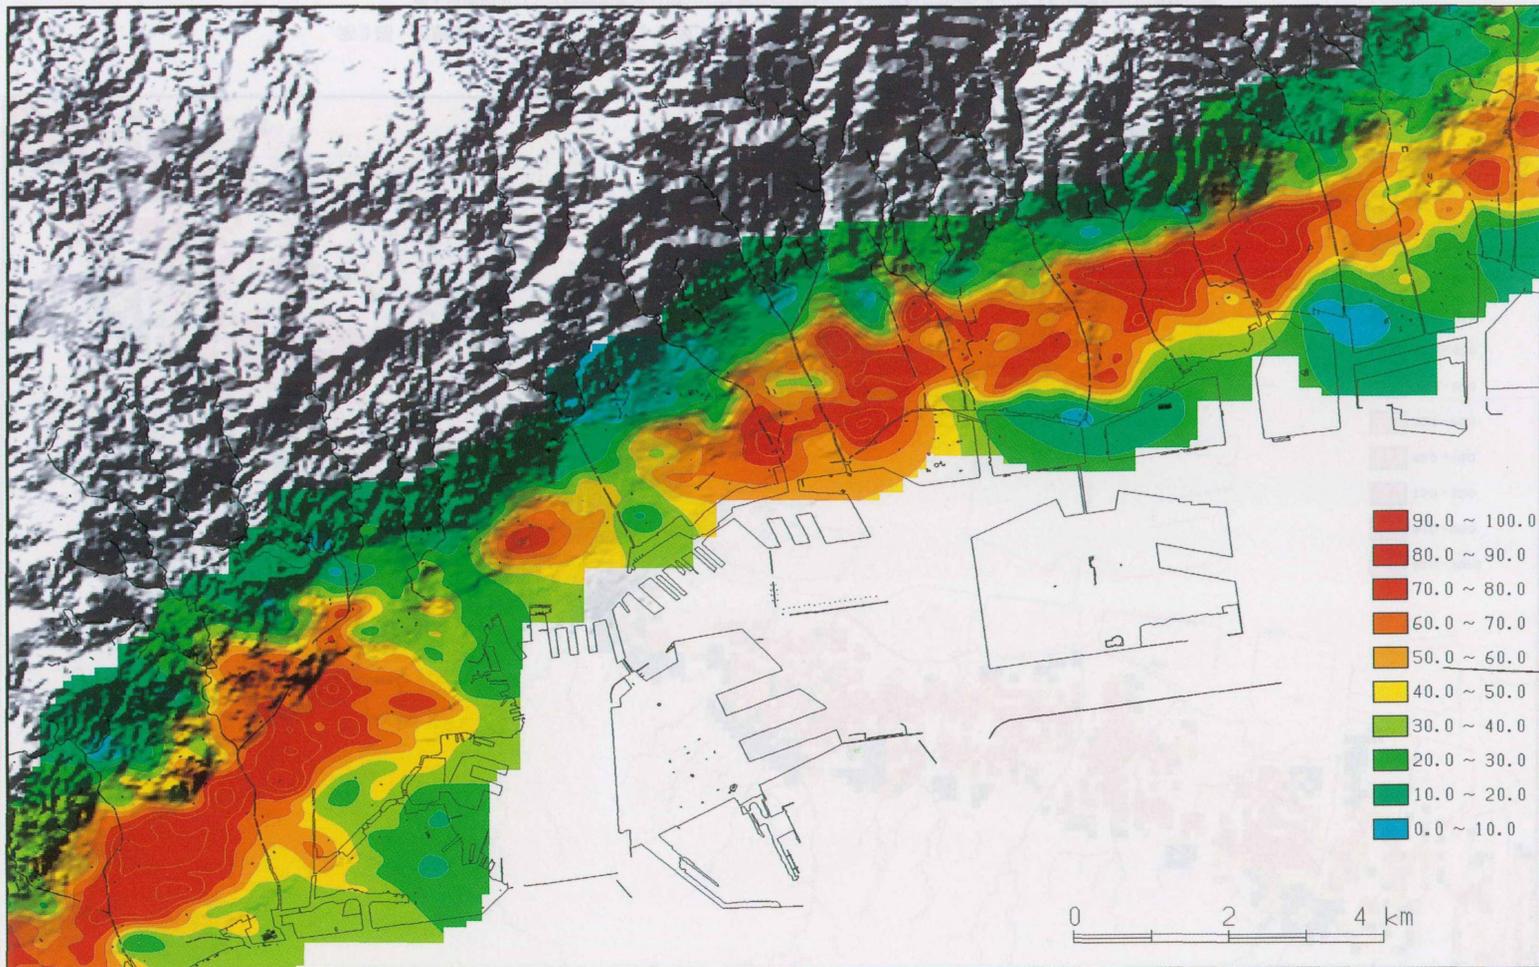
第3図 低層建物の被害率分布コンター図

第3図は、ABICが最小になるように計算された結果である。本図におけるコンター間隔は10であり、被害率分布の構造をより詳しくみるためにコンター間隔を5にしたものを第4図に示す。

石川(1995)は木造家屋及び鉄筋コンクリート造の建物の全壊率等から震度階の区分を行い、その分布を示している。その分布図において、震度7としている範囲は、第3・4図の被害率50以上の範囲とおおむね一致する。また、被害集中地帯の全体的な帯状の分布の中で、第3・4図の被害率が比較的低い部分は、石川(1995)の震度7の分布境界が示すやや被害が小さい範囲と対応する。

第2図のデータにスプライン曲面を当てはめて作成。被害率のコンター間隔は10、背景に国土地理院の数値地図50mメッシュ(標高)を用いた地形陰影図を示す。遠藤ほか(1995e)に加筆。

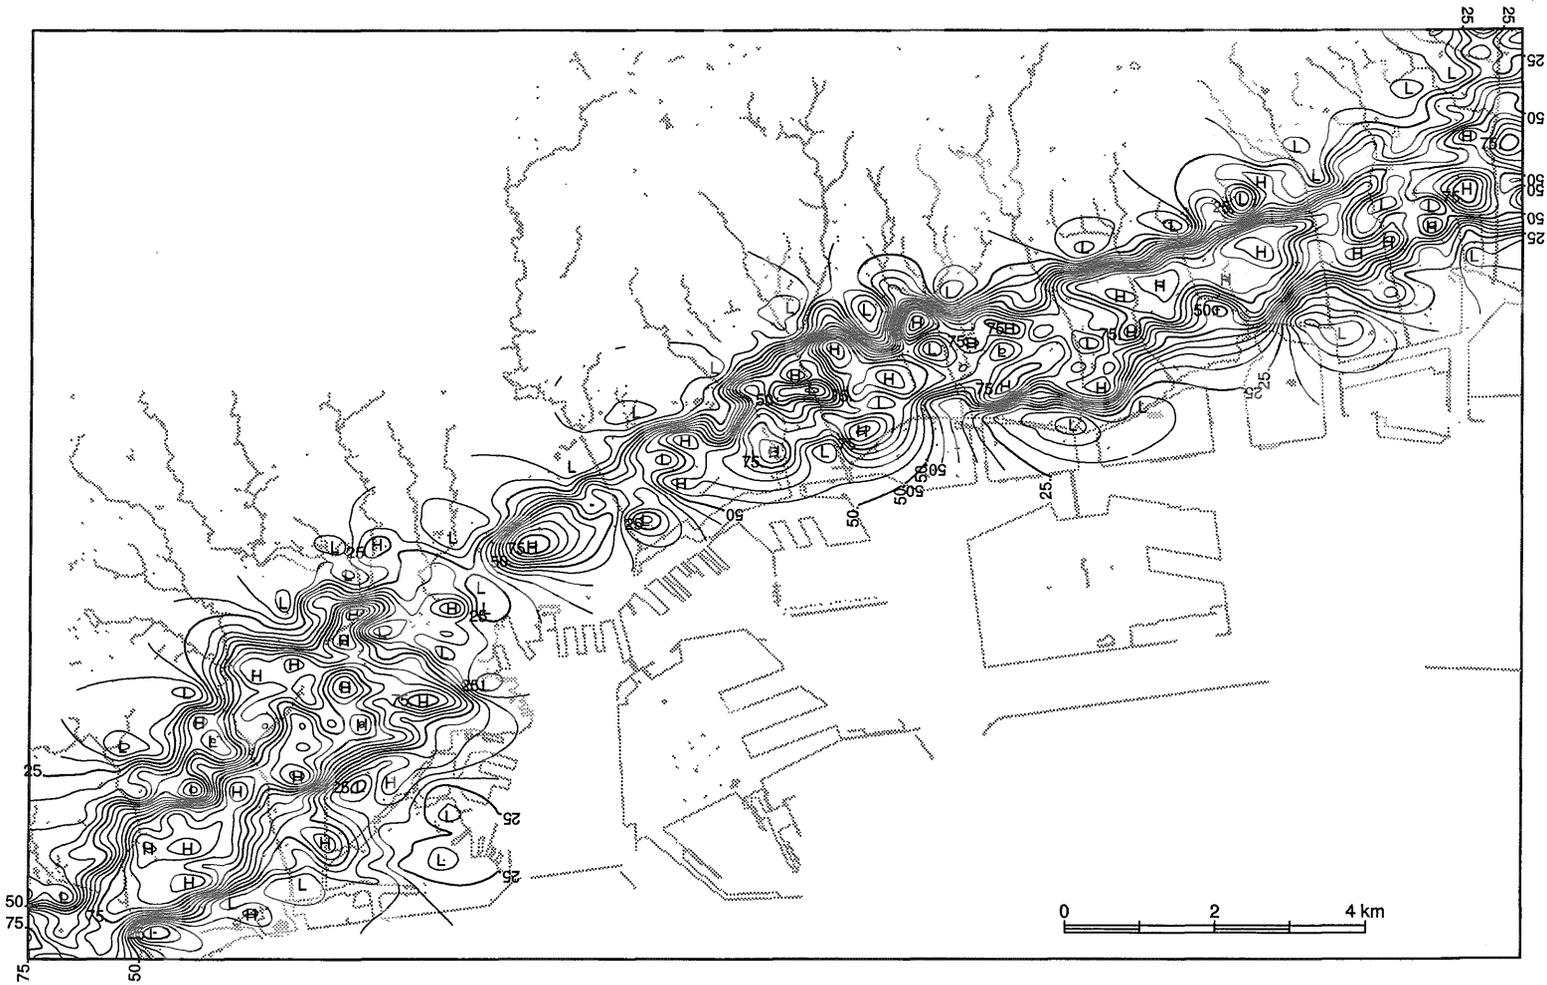
第4図 低層建物の被害率分布コンター図

第2図のデータにスプライン曲面を当てはめて作成。被害率のコンター間隔は5。

第2に、この帯状の地帯は被害率が急に高くなる境界に挟まれている点である。このような特徴は、第4図において等値線が密に分布する部分として示されている。被害集中地帯はこの境界に挟まれた範囲とすることができ。

第3に、この被害率が急に高くなる境界が直線状あるいは線上の位置に並んでいるように認められることである。この特徴は、被害集中地帯の北側の境界で特に明瞭であり、それぞれの地域において被害集中地帯が延びる方向と平行に認められる。芦屋市東部から神戸市東灘区石屋川付近にかけては、被害集中地帯の北側の境界は直線状に示されている。都賀川東側から三宮西方にかけては、被害集中地帯の境界がほぼ線上の位置を北限として分布する。長田区から兵庫区に至る範囲では被害率が急に変化する場所は、特に兵庫区付近で、北側に2箇所認められる。被害率70前後を含む等値線が密になっている部分と、被害率35前後を含む部分である。後者は、かなり入り組んだ形状をなしている。これらのうち、被害率70前後を含む北側の部分及び被害集中地帯の南側の境界は直線的に分布することが示されている。

一方、被害率が急変する直線状の部分は、被害集中地帯の延びと斜交する方向にも認められる。石屋川より東側では、南側の境界に認められ、南西―北東方向の芦屋川を通るもの及び住吉川の東側に認められる。また、兵庫区において被害集中地帯が途切れる境界付近では、被害率50を含む等値線が西北西―東南東方向に密に分布する。なお、その南側では被害率の高い部分が幅広く分布している。このほかにも被害集中地帯の中に、被害率がやや低い部分が斜交して直線状に分布している場合が認められる。これらについては、被害率を求めた測点の配置にも関係しており、さらに詳しい検討が必要である。

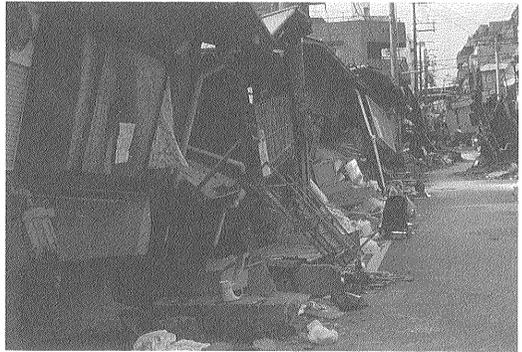
第6図 木造家屋の被害状況。

現地で調査した結果では、第4図において被害率が75以上に達するような範囲では、築後20-30年以上の家屋がほぼ潰れてしまうような大きな被害となっている(第5図、第6図)。また、築後10年に満たないような家屋も、全体に歪んで全壊(主要構造部の被害額の「その住宅全

2階建ての家屋の1階部分が潰れる被害も多い。この写真では、いずれの木造家屋も1階部分が潰れた状態になっている。

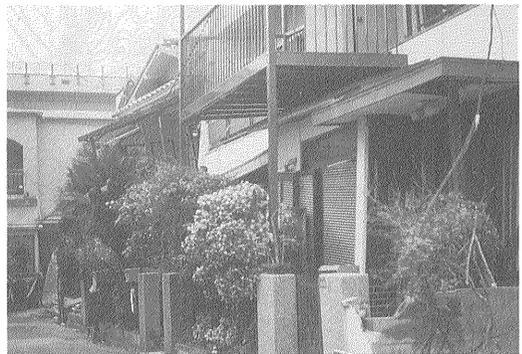
第7図 木造家屋の被害状況。

被害集中地帯の中では比較的新しい家屋も大きな被害を被っている。手前の家屋は全体が歪んでいる。また奥の家屋は大きく傾いている。これらはいずれも全壊の被害である。

体の時価」に対する比率が50%以上程度)になる場合が多く認められる(第7図)。一方、この地域に隣接する被害率が25程度以下の地域では、多くの家屋の被害が軽微である。また、築後20-30年あるいはかなり古い家屋でも外見から大きな被害が認められない場合も少なくない(第8図)。

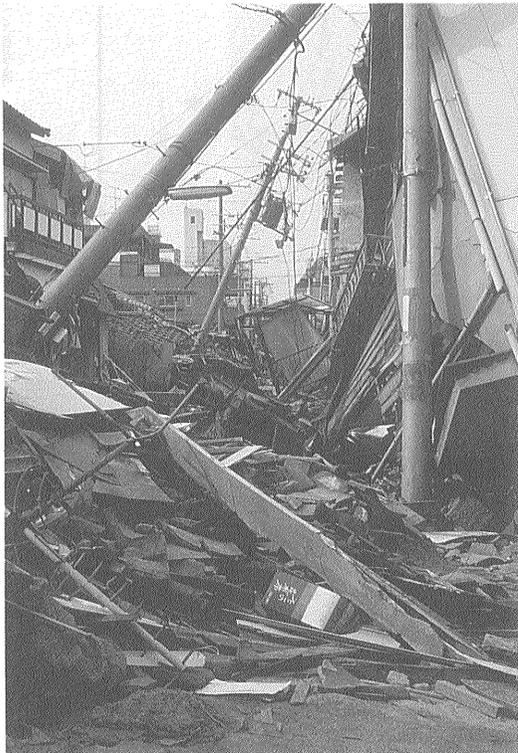
第5図 木造家屋の被害状況。

被害集中地帯の中では、比較的古い木造家屋の多くが倒壊した。この場所では、道路の両側の家屋が倒壊し、道路をふさぐような状態になっている。

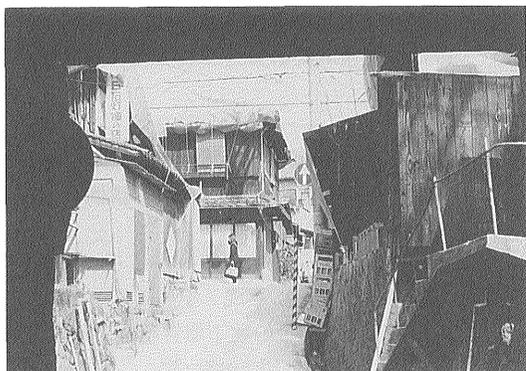
第8図 木造家屋の被害状況。被害集中地帯周辺の被害率が低い範囲では、古い家屋でも大きな被害を被っていないことがある。芦屋市における阪急神戸線のガード下（写真手前の黒い影）から山側を撮影したこの付近では比較的古い家屋が多く、屋根がシートで覆われているが、外見上の被害は軽微である。
