1975年4月大分県中部地震について

衣笠善博・曾屋龍典

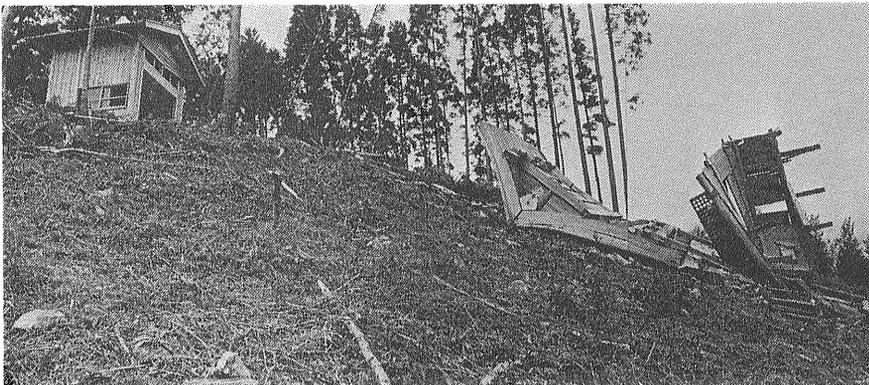
布している地域で 沢は深く刻まれ 部落はヤセ尾根の両側の急斜面に家屋が点在している。したがって地震動そのものによる被害に加えて地質の悪さや盛り土をして家屋・田畑・道路が作られていることが被害をさらに大きくしている。写真1はこのヤセ尾根の頂部に建てられていた神社の様子であるが 社殿は拝殿から10mも移動 (転落) しており この様な尾根の頂部での振動の大きさを示していた。

写真1
奥双石の神社 左上の拝殿に接して建てられていた社殿は 拝殿から離れ 右下まで移動し転倒している

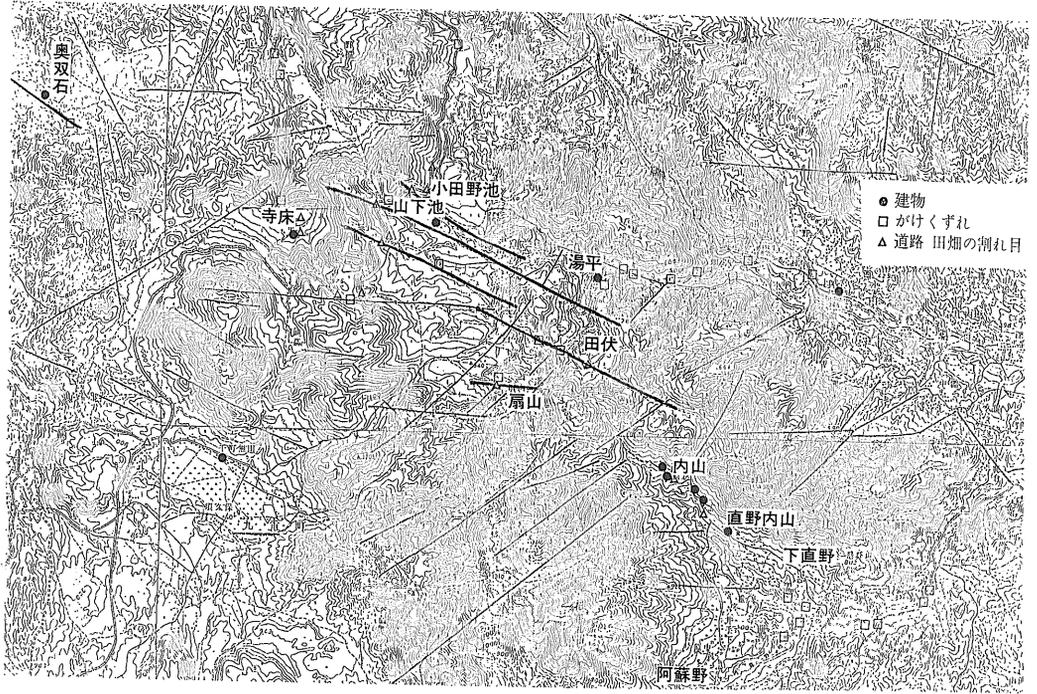
第4図 震源地周辺の空中写真から読み取ったリニアメントと被害の分布

第4図のリニアメントのうち E-W NW-SE のリニアメントの位置には被害が生じたが NE-SW のリニアメントと被害との相関は認められない。

発震機構からは2つの nodal plane は等価であるが被害の集中した地域が 前述のように奥双石から寺床-山下池周辺-田伏・湯平・扇山-内山-直野内山-下直野と NW-SE にならぶことや 3系統のリニアメントのうち NW-SE と E-W 系統のリニアメントと個々の被害が関係しているらしいことなどから今回の地震

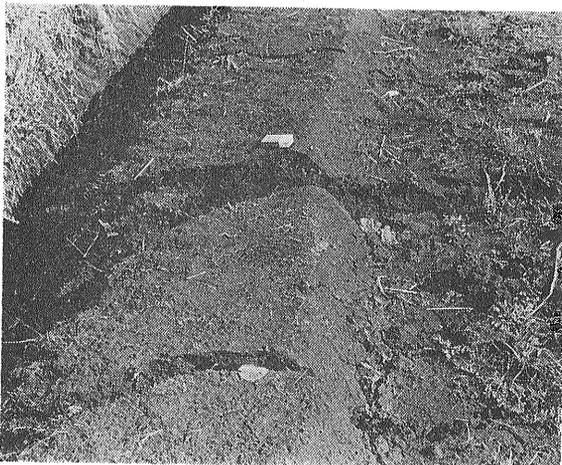
寺床：小さな構造的な盆地内の部落で 盆地の北のへりには空中写真で明瞭な東西性のリニアメントが認められている (第4図参照)。このリニアメントに沿う地変が予想されたが 現地での調査では地震断層の出現などの明らかな地変は認められず またこのリニアメントに沿って特に被害がいちじるしいということもなかった。田の中で認められた亀裂には NW—SE 方向と NE—SW の両方向があり 変位が認められる場合は前者が左ズレ後者が右ズレを示していた (写真2)。

写真2 寺床の田のアゼを切る亀裂 左ズレを示している

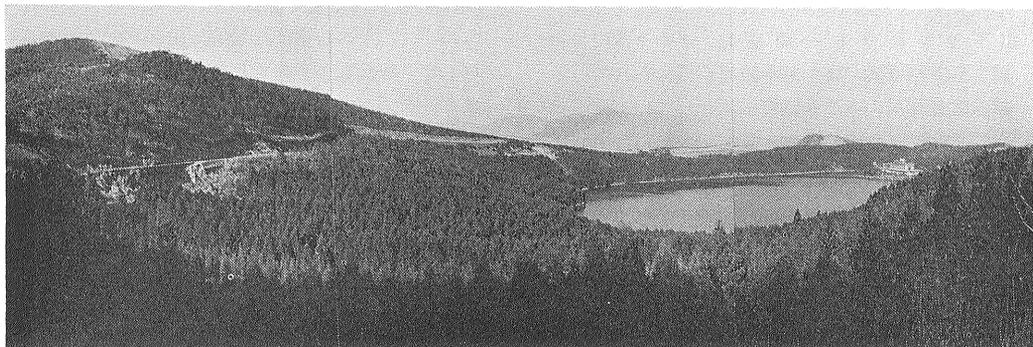
盛土崩壊のもっともいちぢるしい所では 道路の半分以上が崩れ消えてしまっていた（表紙写真）。

やまなみハイウェイと山下池周辺 ハイウェイはこの付近での被害が大きく 写真左側のところでは路面の3分の2が失われていた。右の白い建物がレークサイドホテル

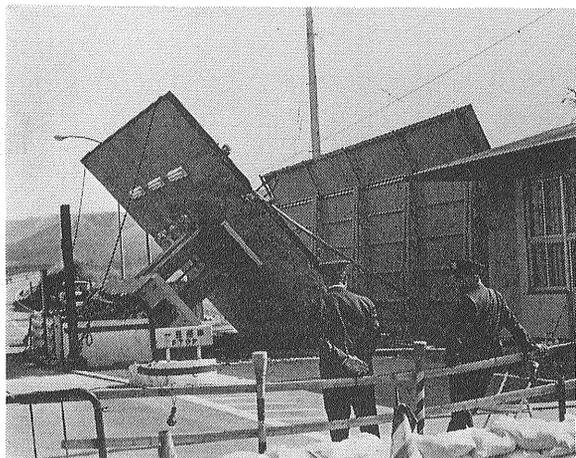
写真3 やまなみハイウェイ小田野池料金所

料金所は幅2m 高さ5m の料金徴収室の上に幅8m の屋根のついた “ヤジロベエ” のような建物である。このヤジロベエも地震の振動の大きさに耐えかねて根こそぎ西側に倒れてしまっていた（写真3）。

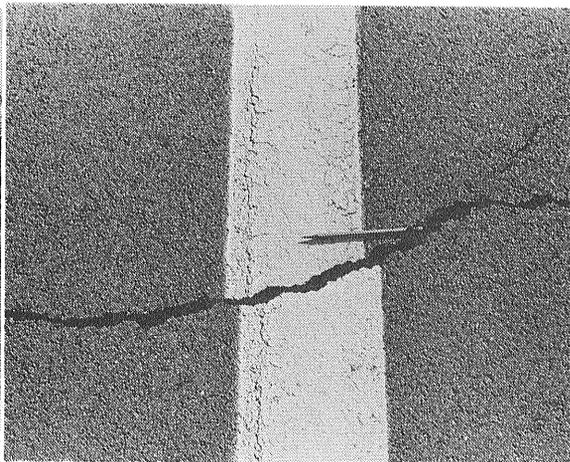
山下池・立石池付近では山側の崖からの落石が多くなり 路面の亀裂が目立つ。亀裂は盛土がなされた部分では盛土の崩壊によるもので谷側へ変位をしている。しかし亀裂はこのような盛土部以外でも認められる。盛土部以外での亀裂には N35°W～N80°Wの方向でわずかに左ズレを示すものが多い（写真4）。

写真4 やまなみハイウェイの亀裂 わずかではあるが左ズレの変位を示す

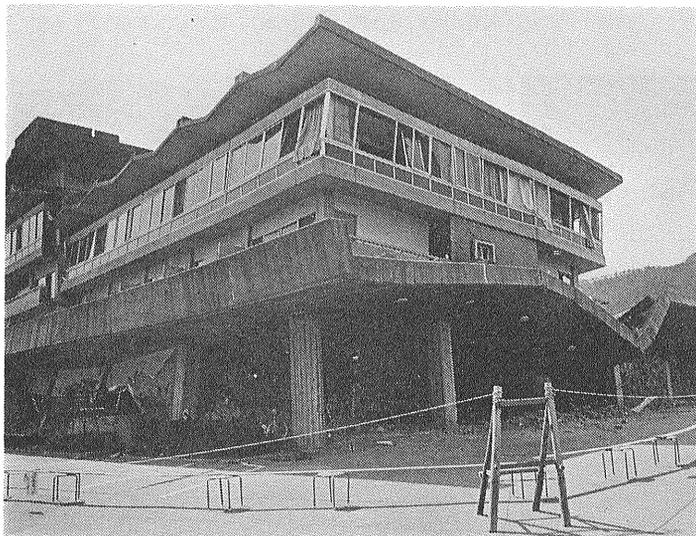
の部分が完全につぶれてしまっていた。そのため外から見るとこの北側の部分が3階建に見える。1階部のコンクリートの柱は“く”の字形に座屈し鉄筋が無惨

にさらしていた(写真5 6)。

写真5 レークサイドホテル北側の部分 南側に比べて一階足りなくなっている

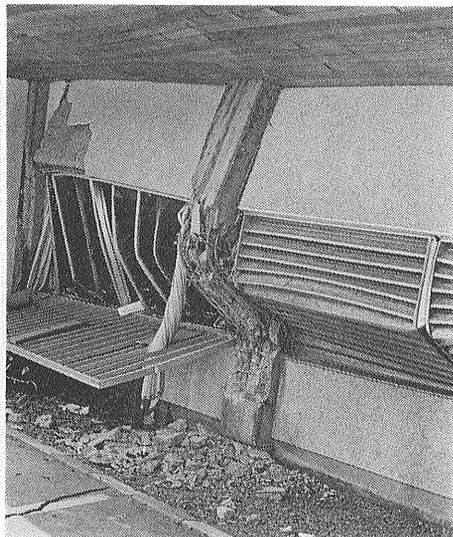
写真6 レークサイドホテルの柱 く字形に座屈している

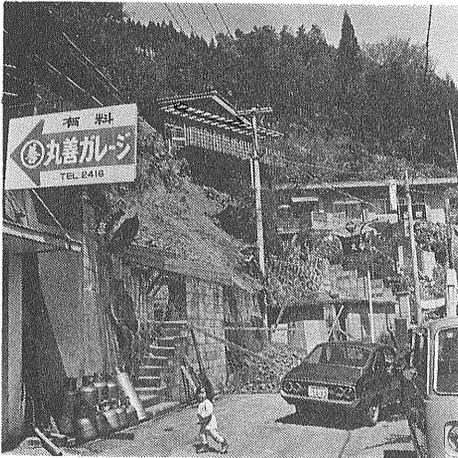
とんど平坦地らしいものがない所に石垣を積み 盛り土をした上に軒を接して建てられた旅館は沢へ向かって傾むき大きな被害を出していた(写真7)。湯平のさらに奥1.5kmの田伏地区でも家屋にかなりの被害があったものの ここでの特徴的な被害は田のアゼや石積みの崩壊であり それもごく限られた部分に集中しているように見うけられた。この被害の集中部には後にのべる様にNW—SE 方向のリニアメントが空中写真から読みとれる。

写真7 湯平温泉の崖崩

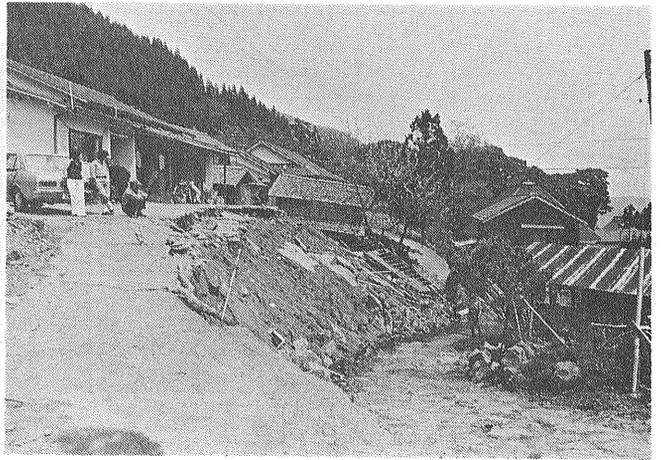
内山—下直野：内山地区では12戸の家屋の全部が全壊という大きな被害を受け 直野内山地区では40戸のうち10戸が全壊 7戸が半壊という被害を受けた。さらにこれらの地区に通じる道路が いたるところで崩壊や落石で不通となった。

写真8 内山地区の被害の状況 家は倒れ道路は欠壊し 復旧までには相当かかるであろう

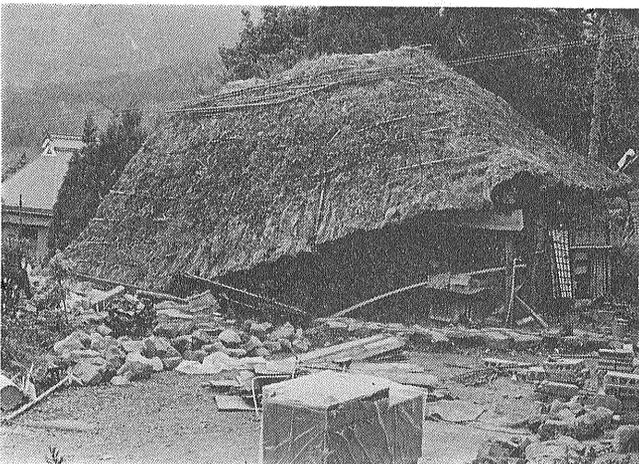
写真9 内山地区での家屋の倒壊

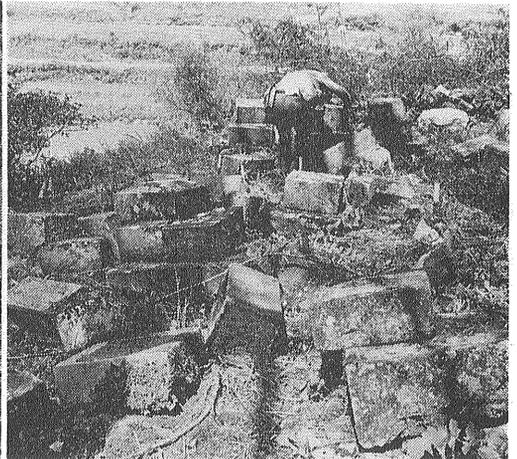
写真10 内山地区の墓地 墓石の転倒率は100%

写真10は内山地区の墓地の写真であるが墓石の転倒率は100%。どの竿石がどの台石に乗っていたのか全くわからなくなるまでになっていた。この墓地のなかで台石の凹部に竿石の凸部がかみ合う様な作られた墓まで転倒していた(写真11)。この様な竿石が凹部を飛び出し転倒するには1G以上の加速度が必要とされる。一方気象庁の震度階の最高である震度VIIは0.4G以上という事になっている。この竿石の飛び出し・転倒が1G以上の加速度を物語るとすれば 最高震度である震度VIIの基準をはるかにうまわる振動であったことを示している。

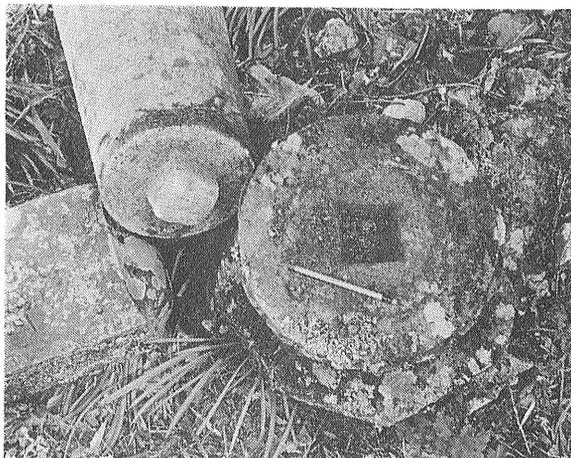
写真11 凹部にかみあわせてあった竿石も飛び出してしまった(内山地区で)

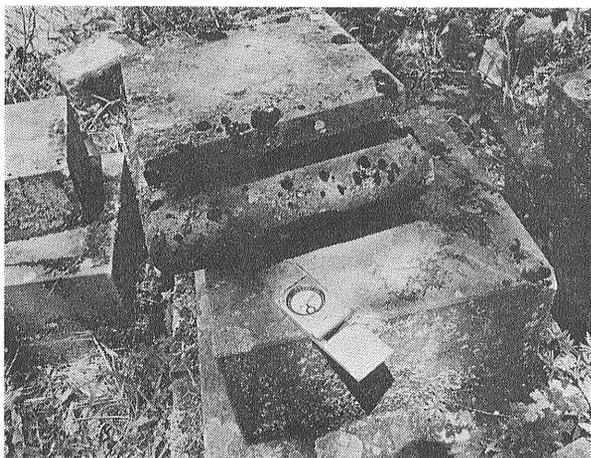
写真12は同じ墓地での墓石の1つであるが 四角形の台石の上に四つの脚をもつ台石があり そのさらに上に竿石の乗っている墓石である。竿石はすでに転倒してしまっているが 四つの脚をもつ台石は下の台石の上を西側へ大きく移動している。この四つの脚が移動した時の擦痕が下の台石の上に残されているが その擦痕は連続していない。このことは四つの脚をもつ台石が下の台石上を移動するときジャンプしながら移動したとも考えられる。下の台石上を飛びはねながら移動したと考えるなら この墓石もまた1Gをこす加速度が作用したことを物語る。

写真12 上の台石の移動による擦痕は連続しておらず 飛びはねながら移動したと考えられる
