# 1983年日本海中部地震の緊急調査

山崎 晴雄 栗田 泰夫 (環境地質部)  
Haruo YAMAZAKI Yasuo AWATA

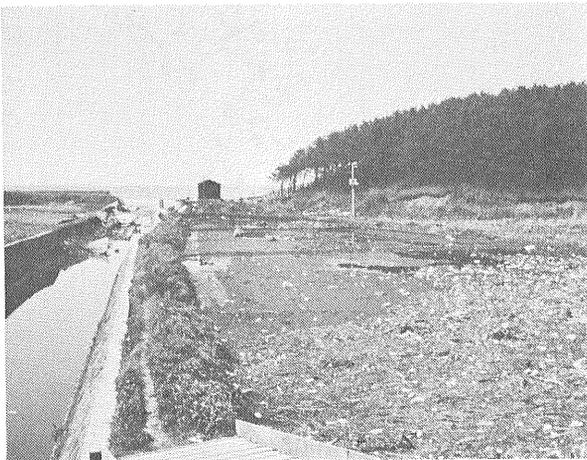
日本海中部地震では 地震の直後 大津波が沿岸地域を襲った。男鹿半島西部の加茂青砂海岸では遠足に来ていた小学生ら49名が津波にのまれ うち13名が死亡 また 能代港の火力発電所工事現場でも作業中の人々が津波に襲われ 死者・行方不明34名という大惨事が起こった。その他 各地で多数の漁船や港湾施設 沿岸の家屋等が津波によって破壊された(写真1)。

写真1 陸地に遡上した津波の跡(男鹿市神谷 5月28日)  
男鹿半島北岸の鱈川河口では 津波の高さは約4mに達した

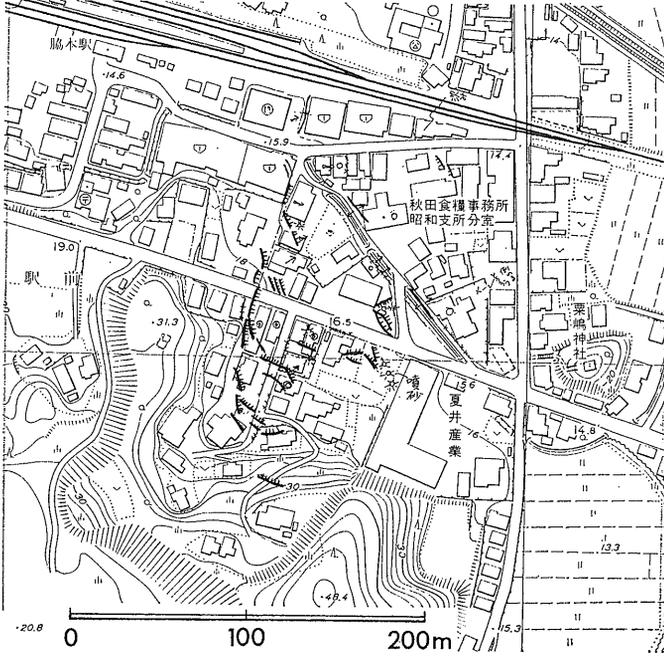
男鹿市で住宅被害が集中したのは 脇本駅前とその西方の打ヶ崎の2地区であった。脇本駅前には液状化による表層地沁りによるもので 第3図に示すように滑落崖地形を示す円弧状地割れ群が出現した。地割れは北へ広がる谷地形の縁に沿って現われている。この谷の中はもと水田であったところを 20年程前に数m盛土して作った造成地であった。このため 下部の細粒砂が液状化し盛土部分が地沁りブロックとして移動したと考えられる。地沁りブロック内には多数の噴砂丘が現われまた 地沁りの末端部とみられる駅付近には 局地的にプレッシャー・リッジ状の隆起部も認められた。被害は滑落崖の周辺で大きく 倒壊こそ免れたものの 土台を剪断され使用不能となった家屋が多く生じている (写真2)。

第3図 男鹿市脇本付近の地割れ分布 矢印は建物等の移動方向を示す

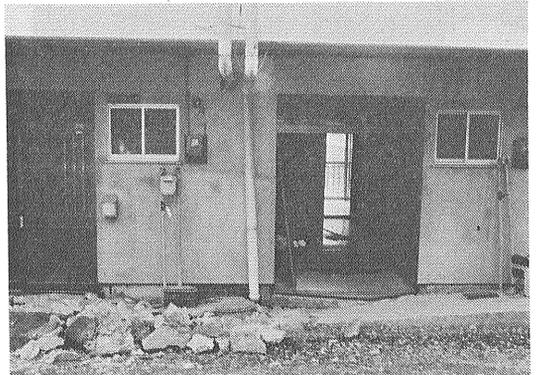
写真2 地割れに土台を切斷され大破したアパート(男鹿市脇本 5月28日)

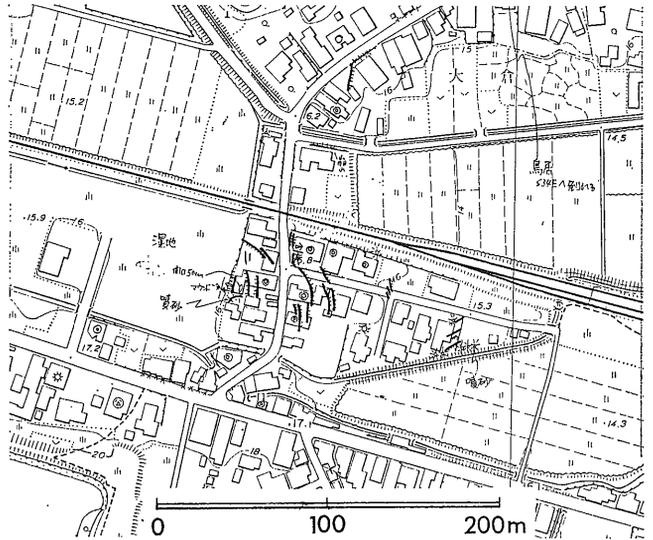
打ヶ崎の被災地は 脇本層を刻む谷の沖積地を10年程前に埋め立てた造成地である。ここでは第4図に示すように 沖積地を横切って大倉へ抜ける道路をはさんで両側に小規模な表層地沁りが生じた。道路の両側に滑落崖が現われ 道沿いの家々は土台を剪断され 1m 近く水平移動したのもあった (写真3)。盛土地の端では小規模な盛土崩壊も発生し 被害を更に大きくした。地沁りブロック内には多数の噴砂丘が生じている。地震時には大量の地下水がそこから噴き出したという。私達が5月28日 この地域を調査した時も 径20cm程

第4図 男鹿市打ヶ崎地区の地割れ分布

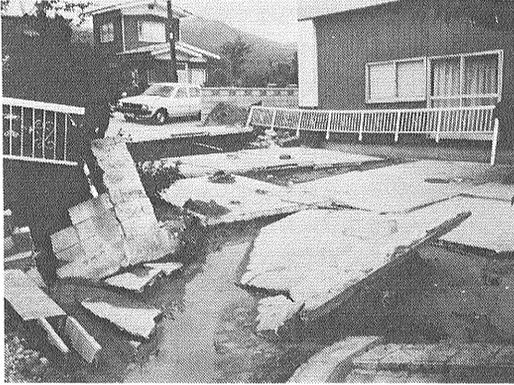
写真3 湿地を埋め立てた人工地盤は液状化に耐え切れなかった(男鹿市打ヶ崎 5月28日)

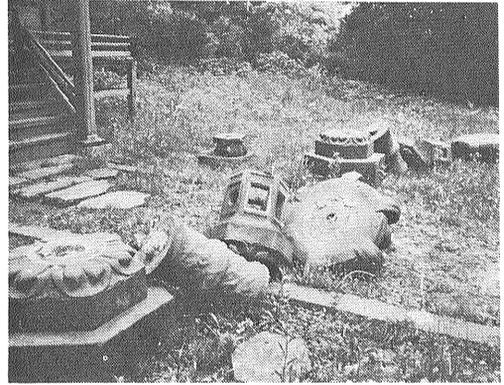
今回の地震では墓石の転倒は極めて少なく 転倒率は5%以下である。しかし 脇本周辺では神社の鳥居の倒壊や石燈籠の転倒が比較的多く認められた(写真4)。

写真4 振動による石燈籠の倒壊(男鹿市脇本 5月28日) 今回の地震では墓石の倒壊はほとんど見られず 石燈籠の一部が倒れたのみであった 倒れた方向はいずれも東南東

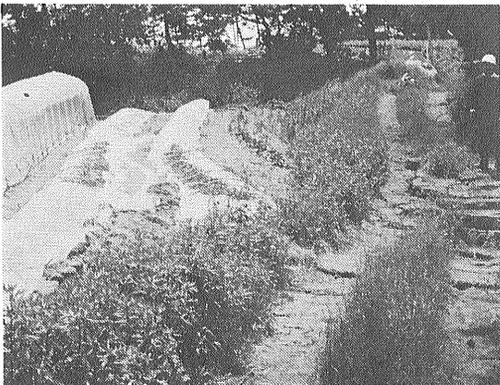
玉ノ池と五明光の両地区では 長さ500m 巾300m程の大規模な地割れをはじめとして 多数の地割れが生じている。写真5はこの滑落崖部分を示したもので 20~30cmの落差を持つ開口地割れが階段状に現われ 全体として約1mの低下がみられる。大規模な地割りの滑落崖の位置は 砂丘の急斜面と八郎瀨に面した平坦地との境界と良く一致している。地割りブロックの中や末端部の周辺では噴砂丘が多数認められる(写真6)。また ブロックの表層も流動変形し 田の畦や水稻の列が下流へ向って弓型に変形している(写真7)。地割りブロックは回転成分を持って動いたらしく 滑落崖付近

写真5 液状化に伴う地這り 円凹弧りを示す滑落崖(若美町五明光 5月30日) 滑落崖は砂丘地の急斜面と緩傾斜地との地形境界に生じた

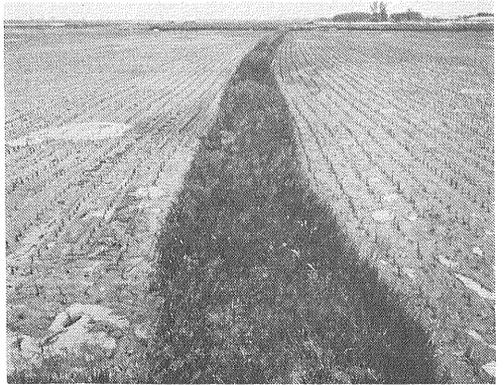
写真6 液状化に伴う地這りで地這りブロック中に生じた流動変形(若美町玉ノ池) もともと直線的に作られていた畦が弓形に変形した

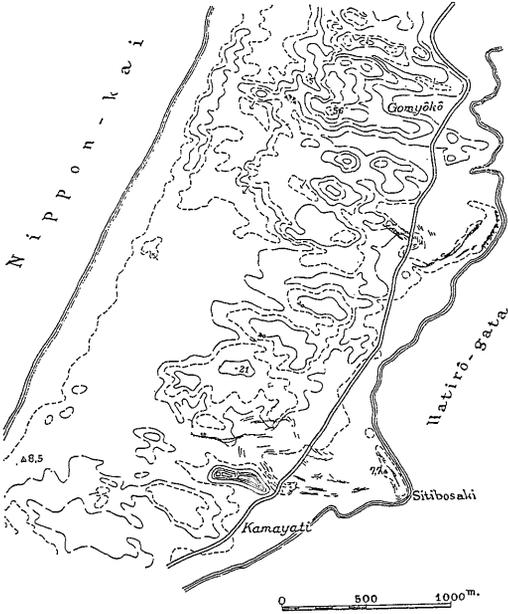
玉ノ池と五明光は 1939年の男鹿地震でも大きな被害を受けたところであった。大塚弥之助(1939)はこの時出現した地割れ群を記載し(第5図) 沖積層が振動で揺り動かされ移動したために生じたものと考え 現在の地割り説と同じ考えを述べている。

第5図 1939年男鹿半島地震による五明光付近の地変  
(大塚 1939)

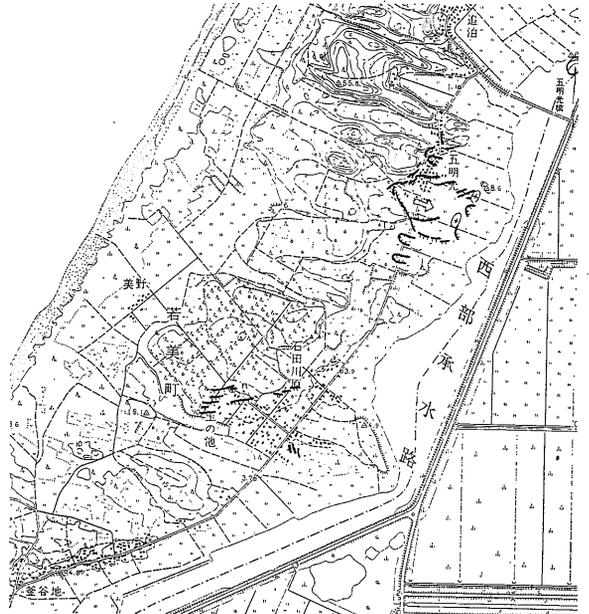
今回出現した両地区の滑落崖の位置を第6図に示すがこれは大塚の記載と同じ地点に生じている。玉ノ池では新潟地震の際にも噴砂が認められており 両地区は振動に敏感に反応して液状化を起こし易い地域なのであろう。

第6図 1983年日本海中部地震による五明光付近の地変

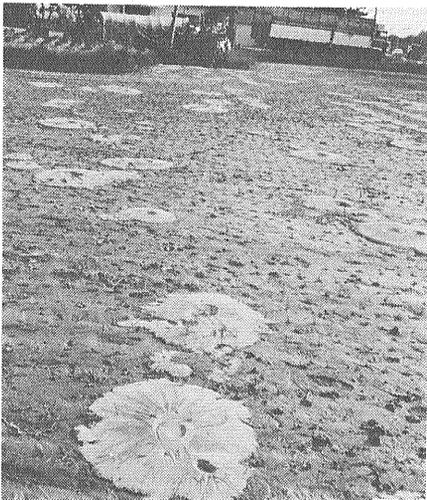
写真7 水田に現われた噴砂丘 径は最大で約1m (若美町五明光)

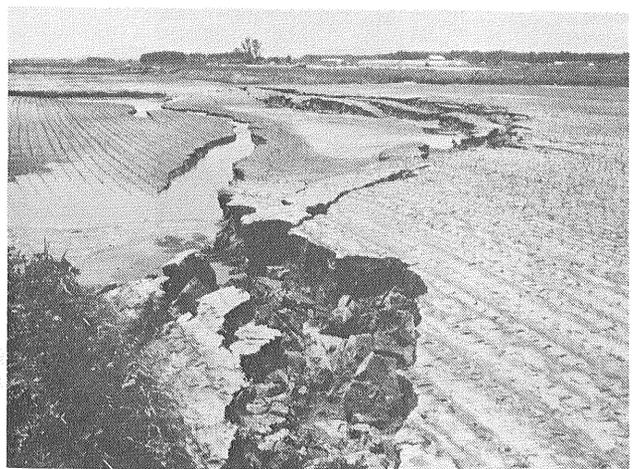
では低下するのに 末端部では約1mの隆起が生じた。このような隆起部分では更に2次の崩壊や地割りが認められる(写真8)。

写真8 表層地這りの先端の隆起部に生じた2次滑落崖 (若美町五明光) 写真の右半分が地這り末端の隆起部で 水田の水が干上っている 左側の水のある部分は2次地這り地域 1939年男鹿地震の際にもほぼ同じ位置に“地変”が生じた (大塚 1939)

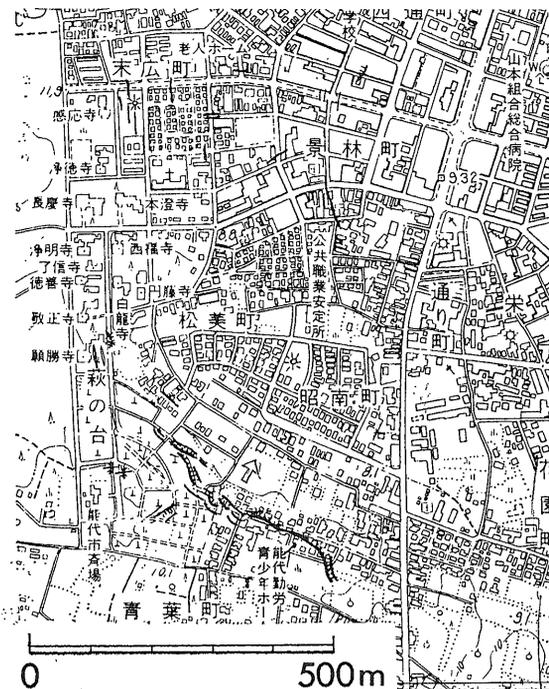
川沿いの川反町などで大きな被害を受けたが 市の南西部 松美町や昭南町付近では 液状化に伴う表層地這りで多数の家屋が全壊した. 第7図には滑落崖の分布を示す. 崖線は半径の大きな弧状を示し かなり大規模なすべりと思われるが全貌は判然としない. 現在 この地区は砂州に隣接する高度10m 内外の平坦地だが 以前は沼であったところである. 滑落崖は旧沼沢地の周縁に一致して現われ 埋め立てた部分が北東へ移動したものと考えられる.

第7図 能代市内の地割れ分布図 液状化に伴う大規模な表層地割りで滑落崖が現われた

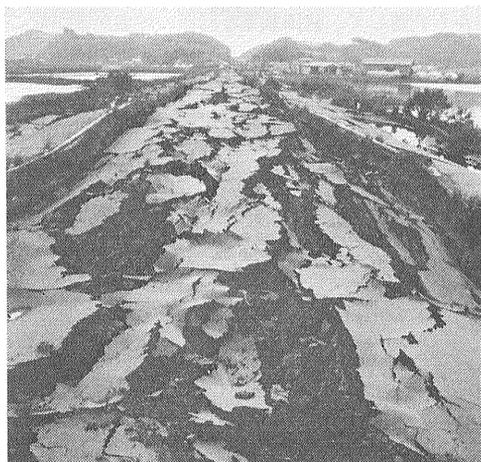
若美町と大瀧村を結ぶ道路は 八郎瀨の西部承水路を大部分築堤で横断している。水中に盛土した築堤の底部が液状化したため 約2m陥没した(写真9)。典型的な盛土崩壊(上沢他 1972)である。

写真9 盛土崩壊による道路の陥没(若美町五明光 5月28日) 八郎潟の西部承水路を横断する道路は 築堤の底部が液状化したために水中に盛土した部分が約2m陥没した

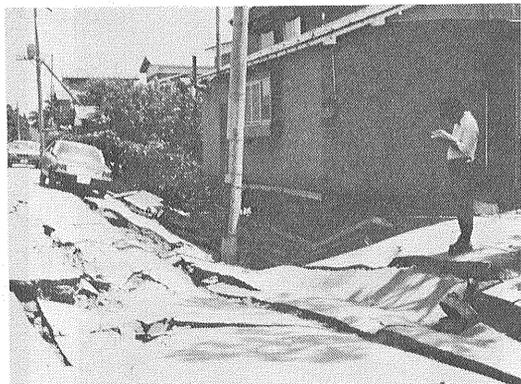
滑落崖の部分では垂直変位量は小さく むしろ展張によって巾2m 以上の陥没帯が生じた(写真10). 萩の台の墓地では墓石が陥没帯に落ち込んだところもあった. しかし 振動で転倒した墓石はほとんどなかった.

写真10 滑落崖の直上に位置したために土台をさらわれた住宅(能代市青葉町 5月29日)
