## 2000年鳥取県西部地震の地震断層調査

### Surface ruptures associated with the 2000 Tottori-ken Seibu earthquake

**Abstract:** We carried out detailed field surveys in the aftershock zone of the 2000 Tottori-ken Seibu earthquake to ascertain whether surface fault ruptures appeared in association with this earthquake. As a result, we found fractures of the ground surface and destructions of artificial structures not attributable to landslides or liquefactions at many places in the epicentral area. These surface fractures and destructions were found along five NW-SE-trending lines in the area 6 km long and about 1 km wide. The surface fractures strike  $N40 \pm 25^\circ W$  and have left-lateral strike displacements of 10 cm or more. Several to 40 cm left-lateral displacements toward  $N40 \pm 25^\circ W$  were estimated from analysis of the destructions and deformations of artificial structures. The direction and sense of the estimated displacement are consistent with the focal mechanism of this earthquake determined from seismological data (e.g., Iwata *et al.*, 2001). From these facts, we have concluded that surface fault ruptures with a total length of about 6 km appeared in association with

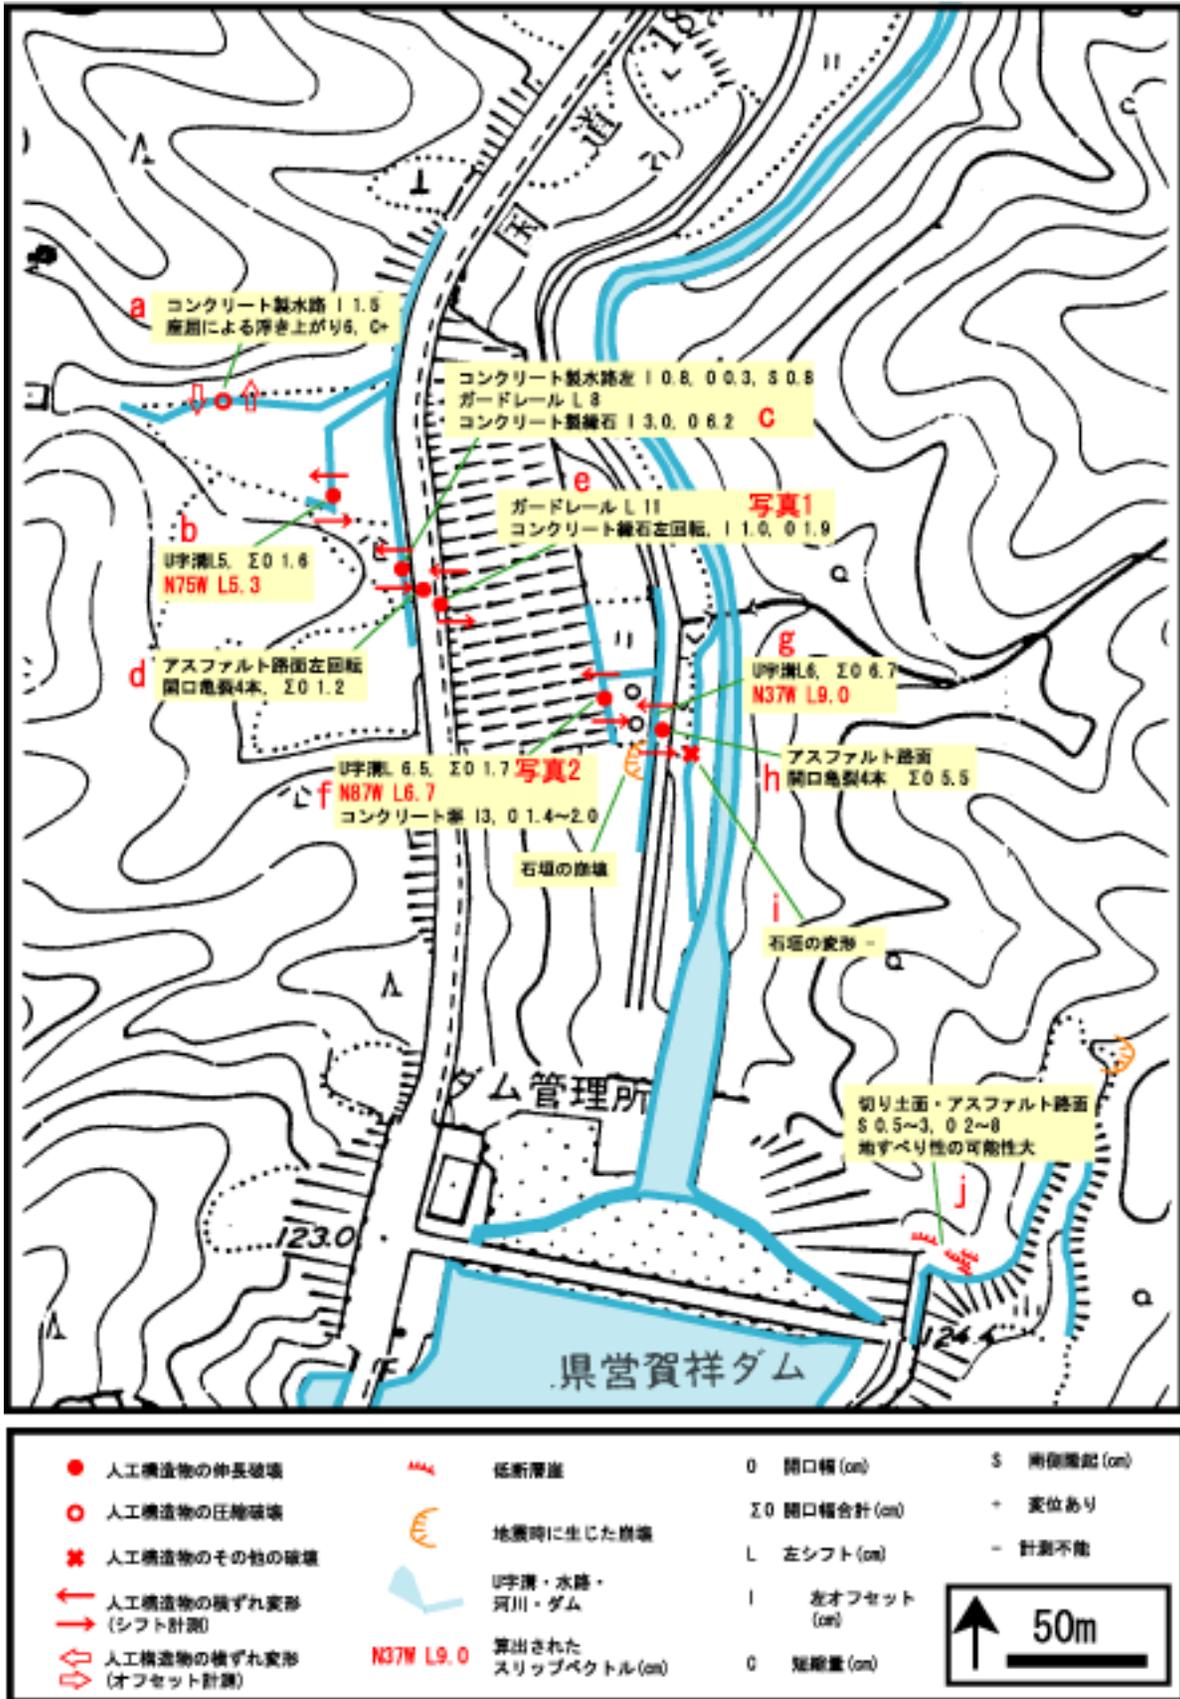
第4図. 賀祥における調査結果. 西伯町発行5千分の1西伯町全図を使用.  
Fig. 4. Map showing the outline of our investigation at Kasyoh.

国道180号線西側の農地の北縁をほぼ東西に流れるコンクリート製水路(第4図 a)は、継ぎ目の部分が座屈破壊され、継ぎ目の両側の部材が共に地表面から6cm浮き上がり、1.5cm左オフセットしていた。この地点からS60°E方向へ52mの地点(第4図 b)では、南北方向のコンクリート製U字溝が、5cm左シフトしていた。またこのU字溝の継ぎ目は0.1~0.3cmずつ8カ所で開口し、その合計幅は1.6cmであった。これらの計測値から、N75°W方向へ

b 地点から S60°E 方向へ 38m の地点 (第 4 図 c) では、ほぼ南北方向のコンクリート製用水路の継ぎ目が 0.3cm 開口し、北側の部材が南側の部材に対して 0.8cm 沈み、0.8cm 左オフセットしていた。そして、この用水路の 3m 東側を平行して延びる、国道 180 号線西側のガードレールは、8cm 左シフトしていた。また、その基部のコンクリート製縁石は、3 箇所 0.2 ~ 3.5cm ずつ、合計 6.2cm 開口し、3cm 左オフセットしていた。以上の開口および左シフトは、地震断層の数 cm の左横ずれ変位の結果であると推定される。

この地点から S60°E 方向へ 25m の地点 (第 4 図 g) でも、U 字溝が 6cm 左シフトしていた。また、その継ぎ目が 0.1~1.8cm ずつ 15 カ所で開口し、その合計幅は 6.7cm であった。これらの計測値から、N37°W 方向への 9cm の左ずれ変位が算出された。この U 字溝の東側の幅 4.5m のアスファルト製路面 (第 4 図 h) には、ほぼ東西走向の 4 本の開口亀裂が生じていた。これらの幅は 0.1~2.5cm で、合計幅は 5.5cm であった。この道の 15m 南南東の地点 (第 4 図 i) では、石垣が左屈曲変形していたが、その量を正確に計測することはできなかった。

賀祥ダム堤体の東端付近のアスファルト路面と切り土面 (第 4 図 j) に、複数の開口クラックを見出した。これらのクラックは等高線にほぼ平行に N70±10°W の方向に延び、2~8cm 開口すると共に、谷側 (北側) が 0.5~3cm 落ち、横ずれ変位は認められなかった。以上の観察結果から、これらのクラックは地すべり性の開口亀裂の可能性が高いと考えられる。

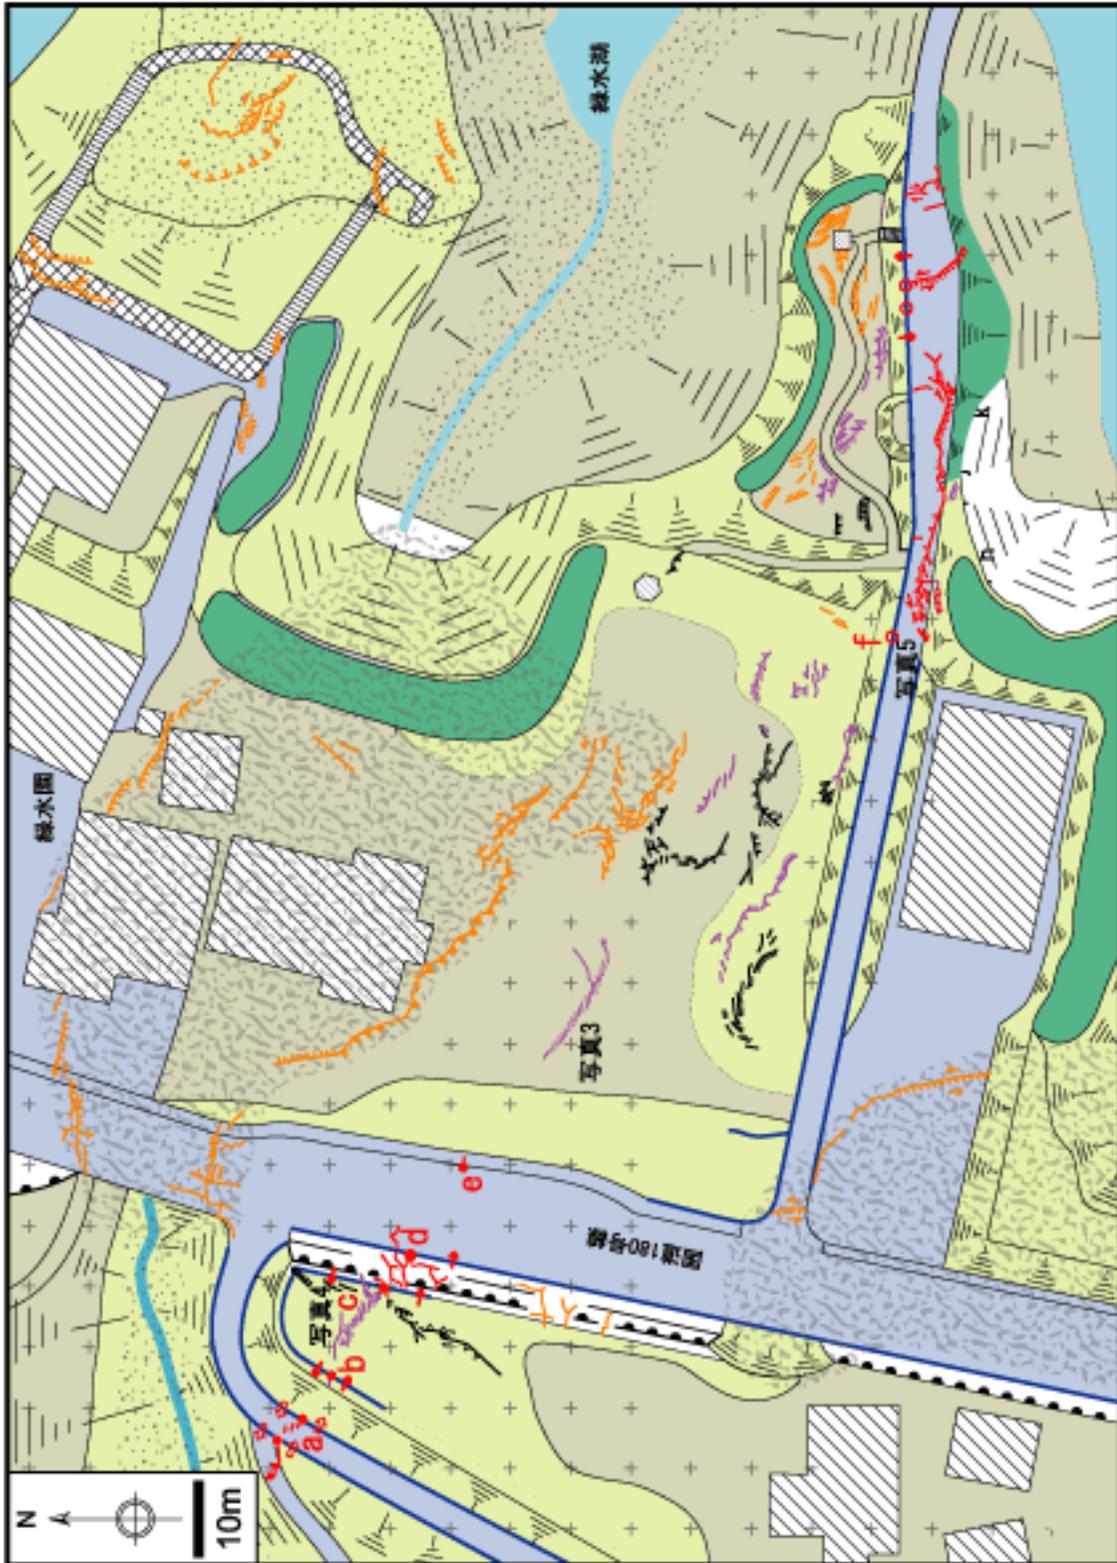
第6図. 緑水園付近における調査結果. 凡例は第5図参照. See Fig. 5 for key.  
Fig. 6. Detailed map showing the result of our investigation at Ryokusui-en. See Fig. 5 for key.

賀祥ダムによって作られた緑水湖の西岸に建つ宿泊施設「緑水園」の南側に、地表面の断裂・変形が比較的多数観察された（第5図、第6図）。これらのうち、谷埋め堆積物や盛り土の上、それらと花崗岩との境界付近、および急斜面縁辺部に現れたものは、その分布と弧状の平面形などから、地すべりなどの斜面変動に伴うものと判断した。これらは、第6図にオレンジ色で示した。

一方、地震断層と判断した断裂は、花崗岩からなる尾根を人工的に切り取った地表面に現れ、直線状の平面形を持ち、数10cm～数10m程度の長さであった。これらは、第6図に紫色で示した。これらの断裂は、直線の上に連続・並走しながら、全体として幅20m、長さ200m、走向 $N60^{\circ}W$ の断裂帯を形成していた。この断裂帯は、人工的に切り取られた尾根地形を斜めに切る位置に現れたため、尾根の荷重沈下による重力性断層や地震断層に伴う二次的な断層（伏島，1997）ではないと判断された。

この断裂帯が道路などと交差するところでは、人工構造物の破壊・変形が認められた。国道180号線から西へ分岐し $S45^{\circ}E$ 方向へ回り込む小道のアスファルト製路面（第6図a）は、右雁行亀裂を伴いながら、北東へ約2cm撓み下がっていた。この小道の西側のU字溝は、合計9カ所の継ぎ目の部分で0.1～4.2cm左オフセットし、その合計量は8.3cmであった。また、同じU字溝の7カ所の継ぎ目が0.1～0.6cm開口し、その合計量は1.9cmであった。これらの計測値から、 $N66^{\circ}W$ 方向への8.5cmの左ずれ変位が算出された。また、この小道の東側のU字溝も、複数の継ぎ目の部分で左オフセットし、開口していたが、圧縮破壊したり左回転したりした部材もあったため、変位ベクトルを算出することはできなかった。

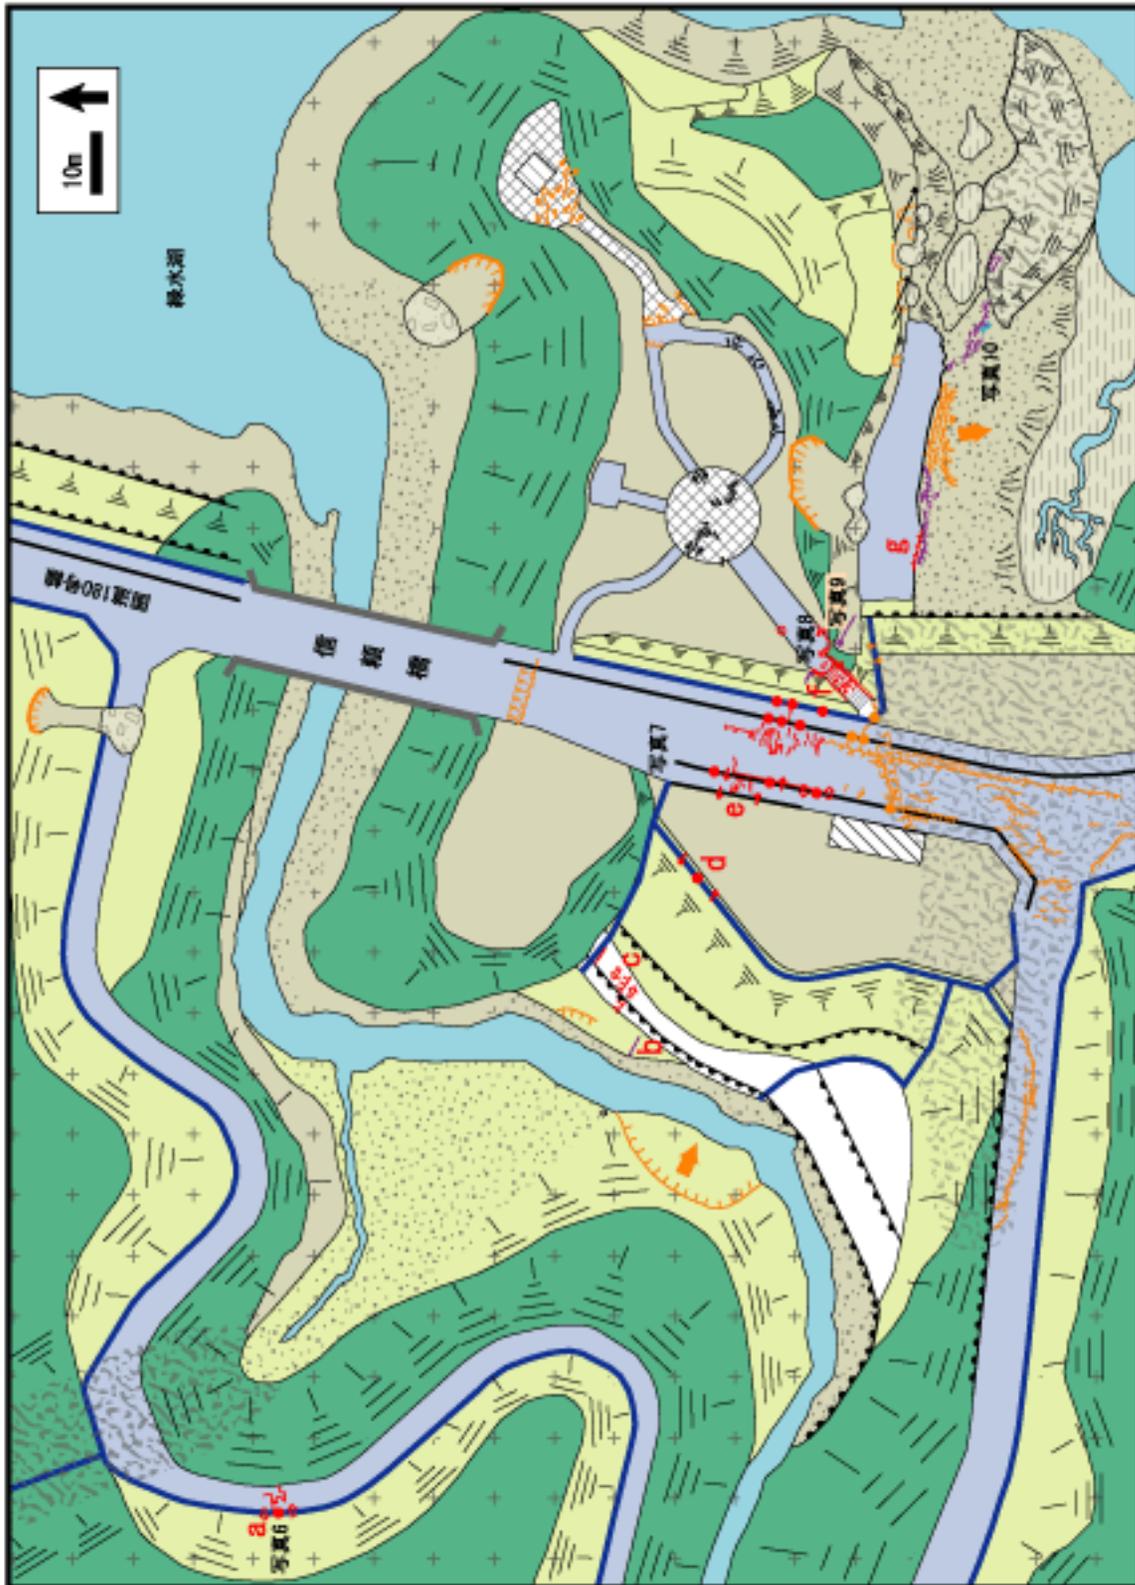
第7図. 信賴橋付近における調査結果. 凡例は第5図参照.  
Fig. 7. Detailed map showing the result of our investigation near Nobuyori-bridge. See Fig. 5 for key.

国道 180 号線を緑水園から 250m 南下すると, 信頼橋に至る。この橋の周辺では, 地表面の断裂や人工構造物の変形・破壊が多数観察された。このうち, 信頼橋から国道を 50m 南下した地点を N55°W の方向に横切る直線に沿って現れた人工構造物の変形・破壊は, 地震断層に起因するものと判断された(第 5 図, 第 7 図)。

緑水湖に注ぐ川の南東岸の草地(第 7 図 b) で, 走向 N55°W, 長さ 1.8m, 幅 15cm の直線状の開口断裂を確認した。これは地震断層の可能性はあるが, 対岸では断裂の延長部を見出すことはできなかった。一方, 断裂の東側の護岸(第 7 図 c)には, 様々な破壊が観察された。まず, N53°W および N40°W 方向の部材の継ぎ目 2 カ所には, 4cm と 6cm の北落ち変位, 4cm と 0.5cm の開口, 2 ± 1cm の左オフセットが生じていた。また, N38°W 方向の U 字溝と護岸との境界に, 幅 2cm の隙間が生じていた。さらにこの U 字溝が繋がる雨水升が破壊していた。

これらの破壊地点から S55°E 方向へ 19m の地点(第 7 図 d)では, N50°E 方向の U 字溝が 13cm 左シフトしていた。また 1 カ所の継ぎ目が 1.5cm 開口していた。これらの計測値から, N34°W 方向への 13.5cm の左ずれ変位が算出された。さらにこの地点から S55°E 方向へ 16m の地点(第 7 図 e)では, N13°E 方向のコンクリート製縁石が 5cm 左シフトしていた。また合計 4 カ所の継ぎ目で 0.1 ~ 1cm 開口し, それらの合計幅は 2.1cm であった。これらの計測値から推算される変位は, N56°W 方向への 5.4cm の左ずれである。この縁石の東側の, 幅 2m の歩道のアスファルト製路面には, 2 本の開口亀裂が認められた。北側の亀裂は西側のみ

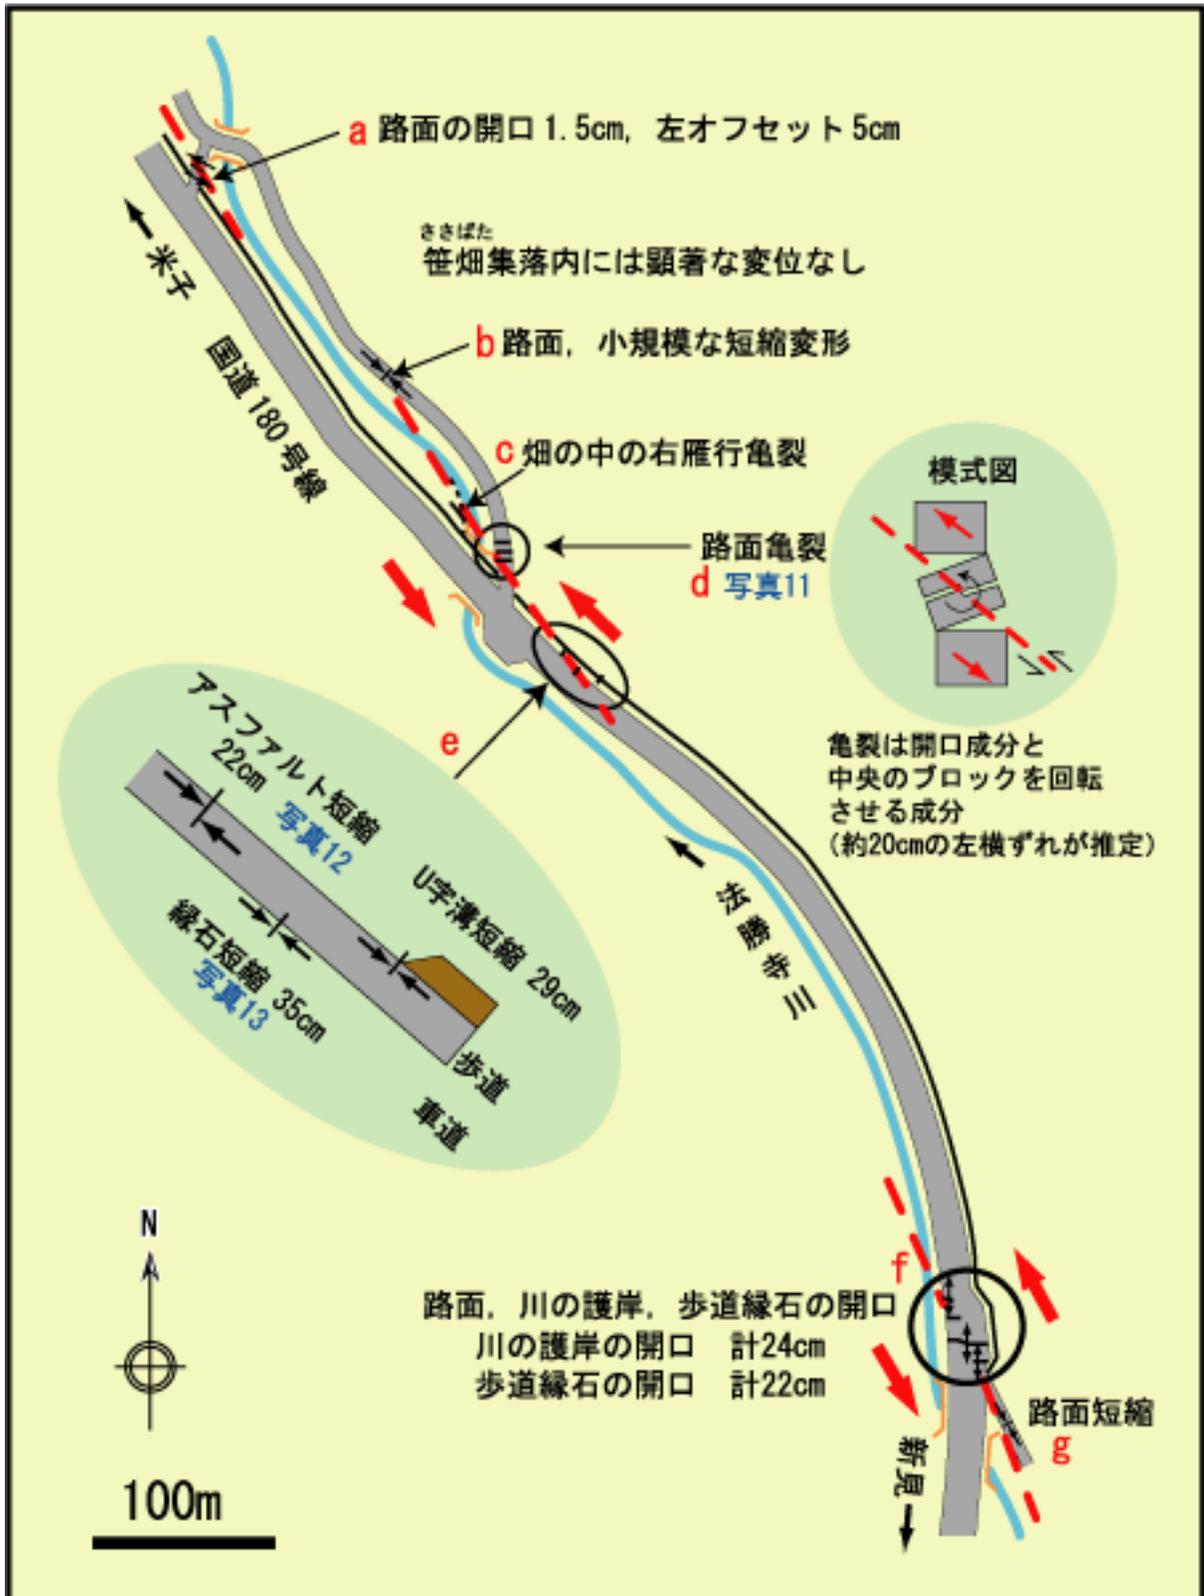
第8図. 笹畑集落付近における調査結果.

震央のほぼ直上の笹畑集落付近から、南東に約 1km の範囲では、国道 180 号線に沿う数カ所で、地震断層の変位に起因すると思われる、道路や構造物の破壊・変形が認められた。笹畑集落北部で国道から北東方向へ分岐する旧道 (第 8 図 a) では、アスファルト製路面およびコンクリート製路面に、N62°W の走向を持つ亀裂が現れた。この亀裂は、開口幅 1~1.5cm で、5cm の左オフセットを伴い、コンクリート製路面の一部 (約 1m×2m) を左回転させていた。笹畑集落内にも、小規模ながら雁行圧縮変形 (第 8 図 b) や左横ずれを示す雁行亀裂 (第 8 図 c) が観察されたが、連続性に乏しく、集落内で変位が分散している可能性がある。

この地点の南東の国道から分岐する旧道の路面 (第 8 図 g) に、圧縮変形が見られた。さらに南東延長の山間部についても詳細な調査を行ったが、鎌倉山の北西 250m の稜線上までの間では、地震断層と考えられる地表面の断裂などは認められなかった。

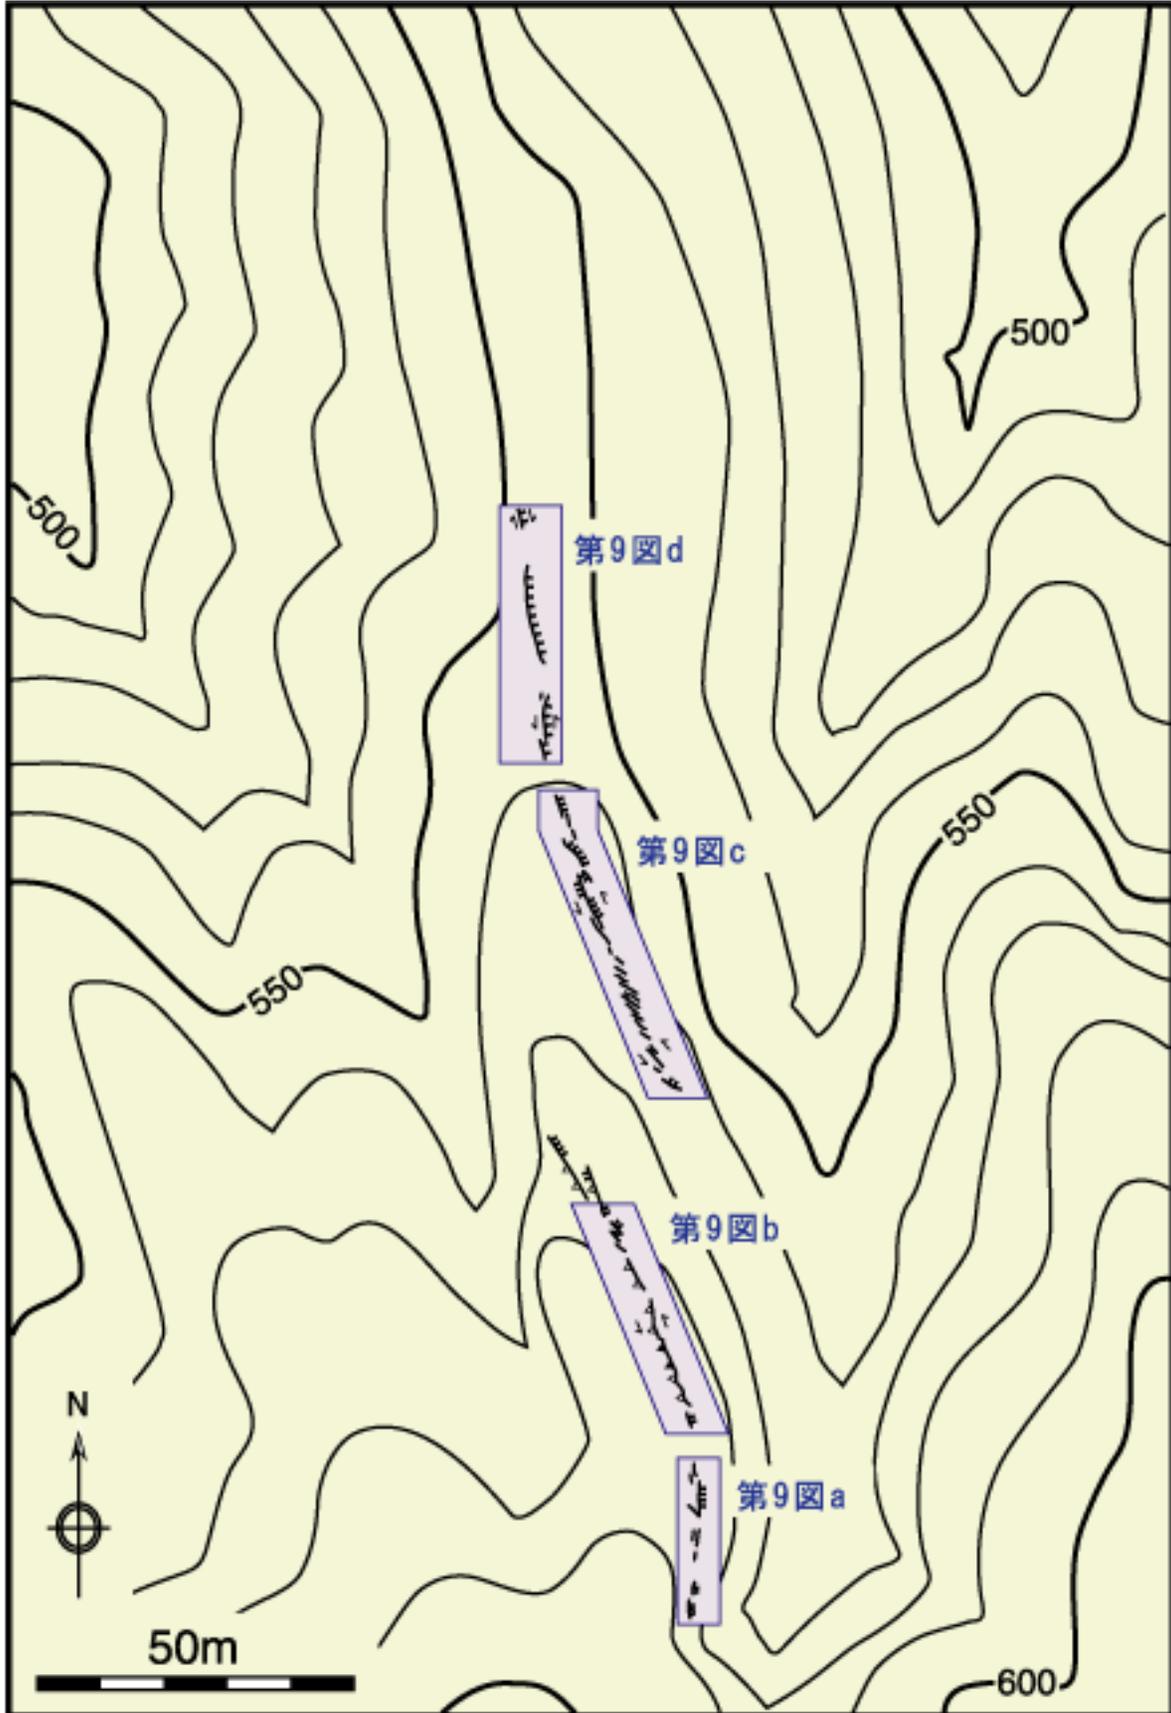
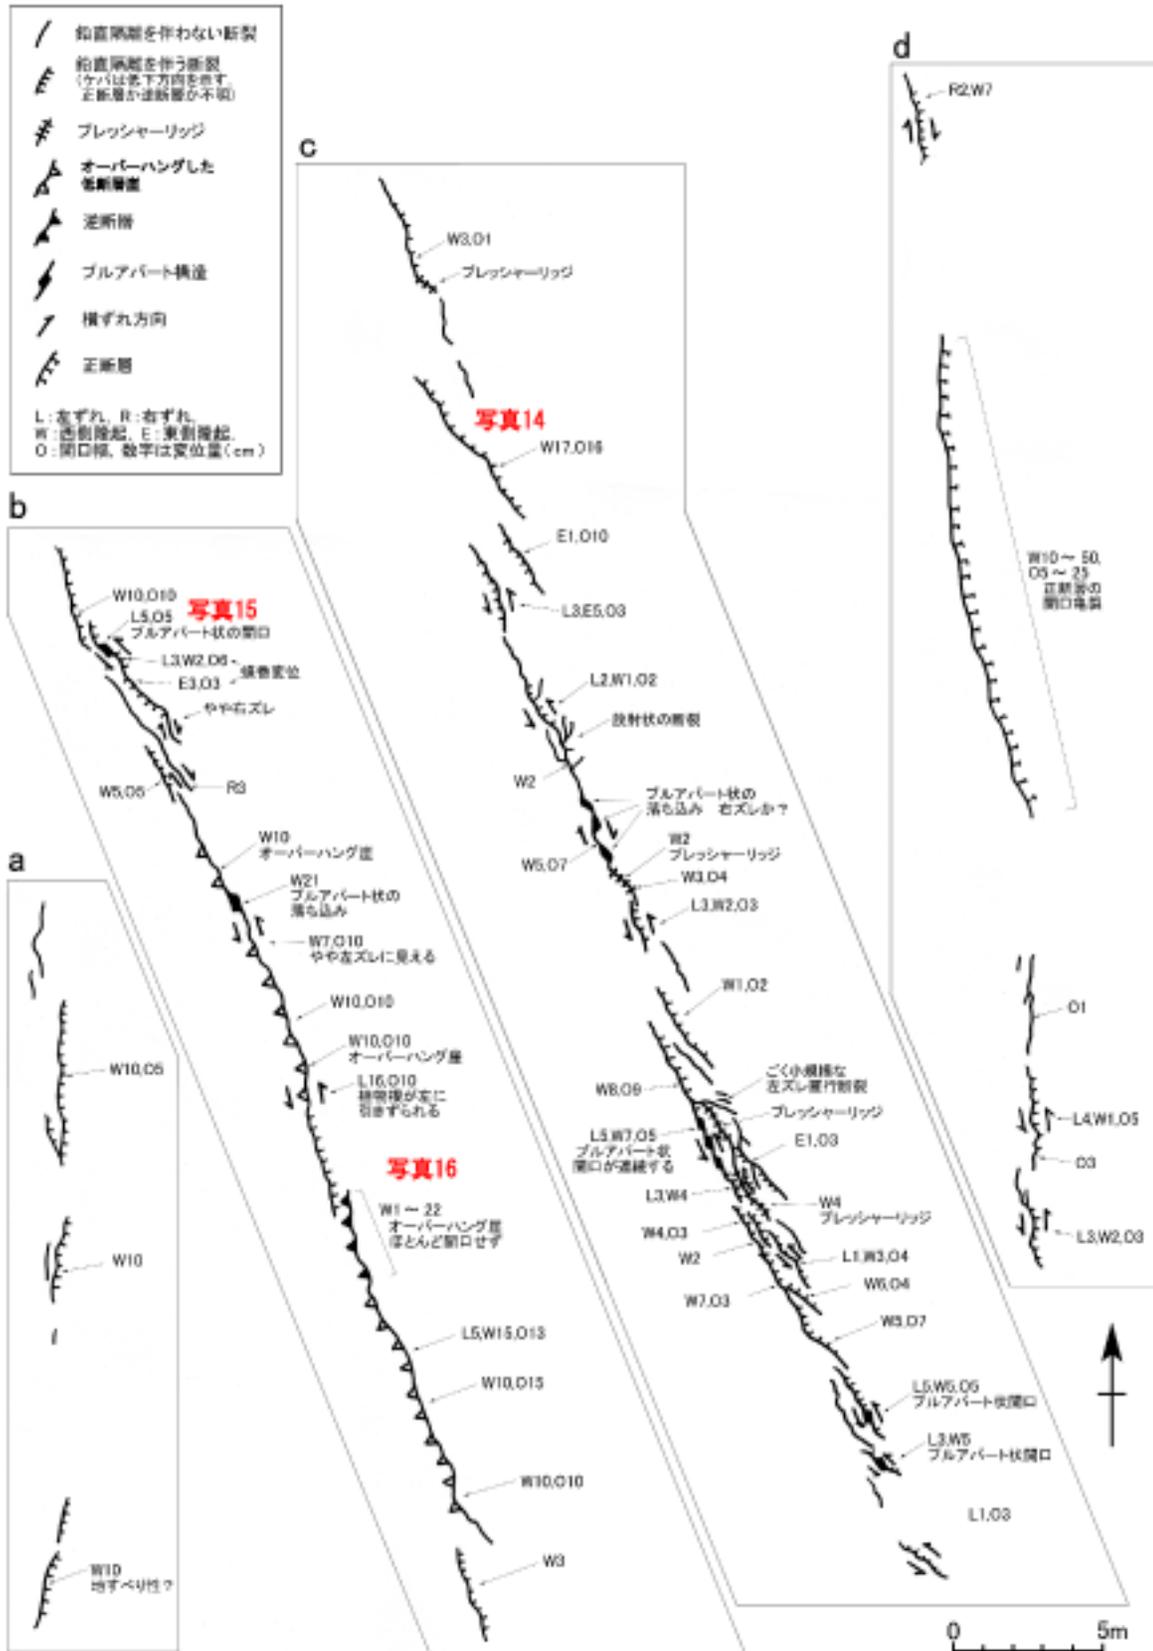
第9図. 鎌倉山北西の稜線上に現れた地震断層の分布.

鎌倉山山頂から 250m 北西に位置する尾根上で、断裂群が見出された。断裂群は、北北西-南南東方向に、約 170m 追跡できた。観察された断裂は、北北西-南南東から北北西-南南東の走向を持ち、全体として右雁行配列しながら、断裂帯を作っていた。計測できた走向隔離は、左ずれ数 cm から最大値は 16cm であった。断裂の開口幅・落差ともに、5cm 未満の地点が多い。断裂が左屈曲・左ステップオーバー (Twiss & Moores, 1992) する箇所では、5~10cm の開口や落差 (写真 14) が認められ、プルアパート構造等の引張性の構造 (写真 15) が形成されていた。一方、断裂が右屈曲・右ステップオーバーする箇所では、開口はほとんど認められず、最大落差 20cm のオーバーハングする崖 (写真 16) や地表面の撓み、プレッシャーリッジなどの圧縮性の構造が観察された。以上の観察事実から、これらの断裂では左ずれ変位が卓越すると考えられる。また、末端の一部を除いて、斜面の最大傾斜方向への垂直変位は認められないことから、これらの断裂群は地すべりなどの斜面変動に付随するものではないと考えられる。さらに、尾根地形を斜めに切る位置に現れ、ほぼ直線的な平面形を持つことから、尾根の荷重沈下による重力性断層や地震断層に伴う二次的な断層でもないかと判断される。

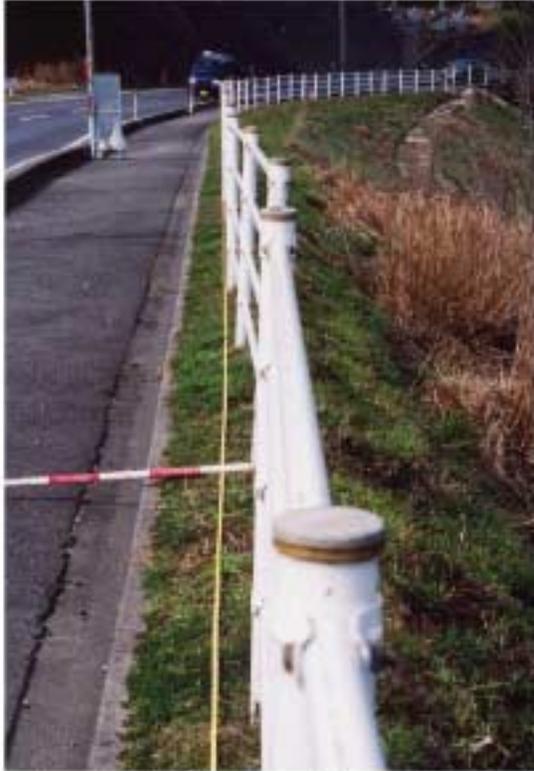
さらに、この縁石と国道 180 号線のアスファルト製路面との境界も開口し、北側 (0cm) から南側 (4.5cm) に向かって楔状に開口幅が広がっていた。路面自体 (第 4 図 d) には、2 系統の亀裂群が形成されていた。1 系統目は、幅 1~3mm、長さ 1~2m、東西走向の、右雁行状に配列する 4 本の開口亀裂である。2 系統目は、南北走向で、個々の長さ 0.5m~7m、全体として 3m・6m・7m・30m の長さに連なる 4 群の亀裂群である。また路面東側の縁石 (第 4 図 e) も、3 箇所合計 1.9cm 開口し、1cm 左オフセットし、一部のものは左回転していた。さらに、この縁石とその東側のアスファルト製歩道との境界も、楔状に開口していた。ただし、この楔状の開口は、南側 (0.1cm) から北側 (1.5cm) に向かって広がるもので、国道 180 号線西縁の楔状開口とは南北逆になっていた。これらの 2 つの楔状の開口と、それらに挟まれたアスファルト路面の亀裂群は、路面の下で地震断層が数 cm 以上左横ずれ変位した結果生じたものと推定される。即ち、地震断層の左横ずれ変位によって、アスファルト製路面は塑性変形し、一部に亀裂が生じ、左回転したと考えられる。歩道の東側のガードレールは、11cm 左シフトしていた (第 4 図 e、写真 1) が、これも地震断層の左横ずれ変位を示唆している。

写真1. 賀祥ダム北側（第4図e地点）で観察されたガードレールの左シフト。  
Photo. 1. Left lateral shift of the guardrail at Loc. e on Fig. 4.

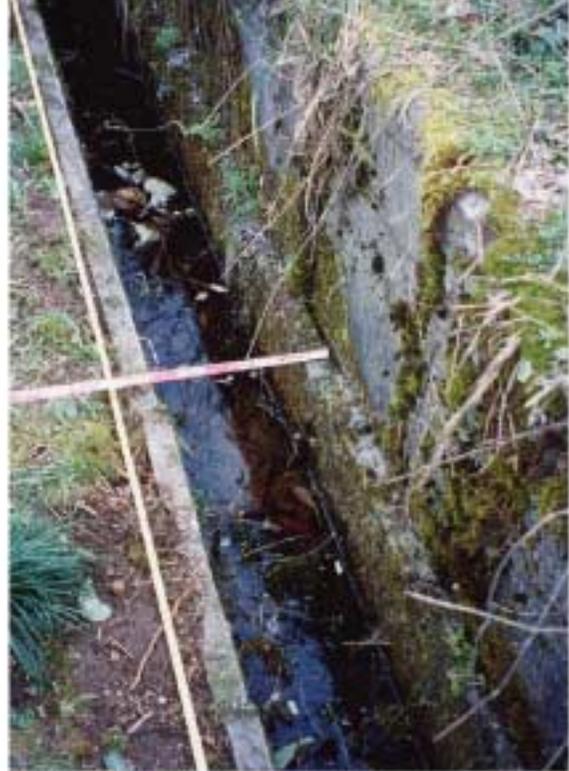
このガードレールがシフトしている地点から、S60°E 方向へ 65m の地点 (第 4 図 f) では、N12°W 方向のコンクリート製の擁壁が 1.7cm 開口し、3cm 左オフセットしていた。さらにそのすぐ東側を並走する U 字溝は、6.5cm 左シフトしていた (写真 2)。また、その継ぎ目が 0.1~0.7cm ずつ 4 カ所で開口し、合計幅は 1.7cm であった。これらの計測値から、N87°W 方向への 6.7cm の左ずれ変位が算出された。

写真2. 賀祥ダム北側（第4図f地点）で観察されたU字溝の左シフト。  
Photo. 2. Left lateral shift of the gutter at Loc. f on Fig. 4.

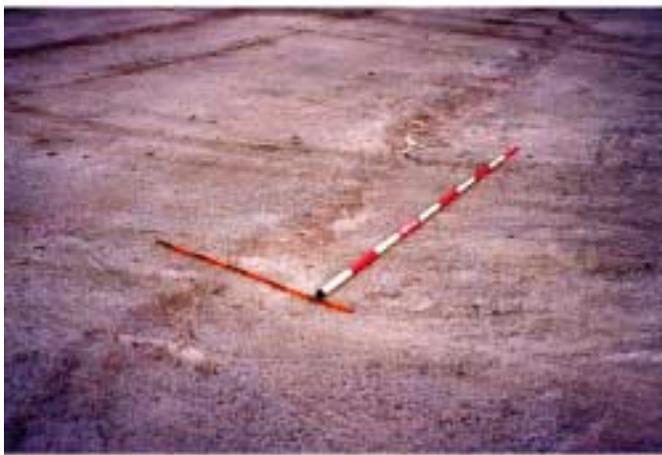
断裂の一部は、開口成分に加えて、垂直変位や水平変位成分を持っていたが、両者を正確に分離して計測することはできなかった。開口幅は1～2cm、最大15cmで、垂直変位が認められる場合、見かけ落差は1～2cm程度、最大30cmであった。垂直変位には、正断層変位によるもの、逆断層変位によるもの、および断裂を伴いながら片側に撓み下がるもの（写真3）があった。断裂には、そのジグザグ状の平面形態をパズル合わせのように復元することにより、走向隔離を読み取ることができるものもあった。それらの大部分は $N45 \pm 20^{\circ}W$ 方向の左ずれ変位で、変位量は1～2cm、最大10cmであった。断裂は右雁行配列しているものが多く（写真3）、左ずれ水平変位が推測された。また、断裂が右ステップオーバー（Twiss & Moores, 1992）する箇所では、ごく小規模のプッシュアップ構造が、左ステップオーバーする箇所では、ごく小規模のプルアパート構造が観察され、これらからも左ずれの水平変位が推測できた。

写真3. 緑水園付近（第6図）に現れた右雁行断裂群。  
Photo. 3. Surface rupture at Ryokusui-en on Fig. 6.

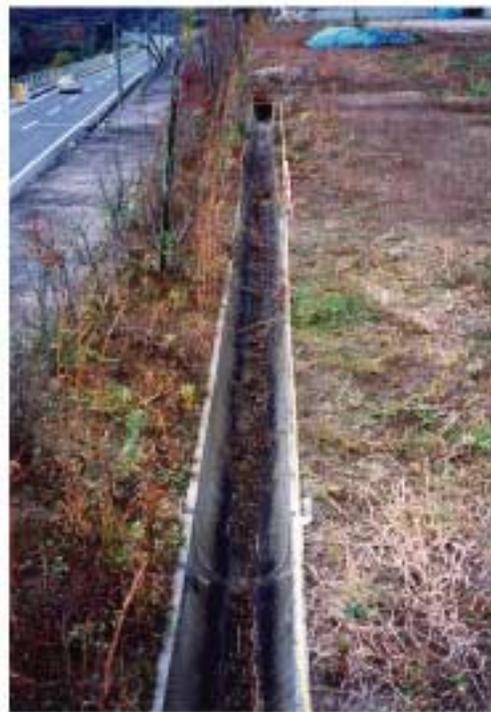
この地点の東北東5mの切り土造成地（第6図b）では、 $N35^{\circ}E$ 方向のU字溝が10.5cm左シフトし、合計4カ所の継ぎ目の部分で0.1～0.4cm開口し、その合計量は0.8cmであった。これらの計測値から、 $N50^{\circ}W$ 方向への10.5cmの左ずれ変位が算出された。さらにこの地点の東南東15mの地点（第6図c）では、 $N20^{\circ}E$ 方向のU字溝も8.5cm左シフトし（写真4）、4カ所の継ぎ目で0.1～3cm開口し、その合計量は8.4cmであった。これらの計測値から、 $N25^{\circ}W$ 方向への12.1cmの左ずれ変位が算出された。

写真4. 緑水園付近（第6図c地点）で観察されたU字溝の左シフト。  
Photo. 4. Left lateral shift of the gutter at Loc. c on Fig. 6.

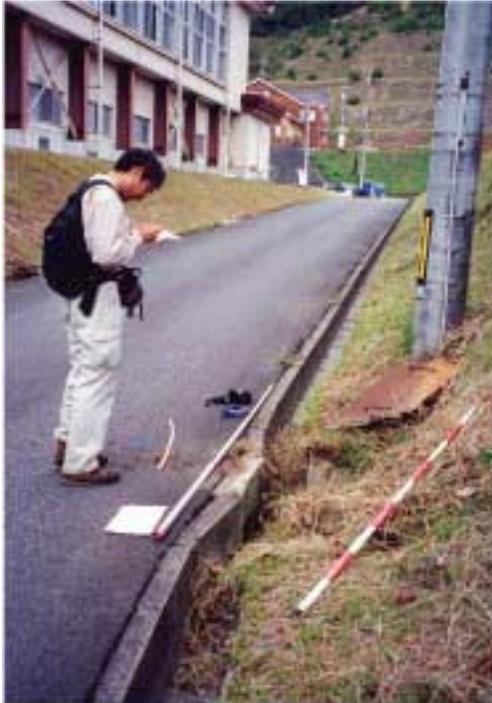
切り土上に現れた断裂帯が国道 180 号線から東へ分岐する小道に交差する付近には, アスファルト路面に複雑な形態をもつ亀裂が多数形成されていた。これらの亀裂には, 数 cm の左ずれ走向隔離や数 cm ~ 30cm の見かけ落差が認められた。これらの亀裂は路面直下の地震断層の変位によって作られた可能性が高いと考えられるが, 南方の急斜面に向かう斜面変動も複合的に関係している可能性がある。ここでは, 正確な変位ベクトルを算出することはできなかった。この路面の亀裂群の西端付近(第 6 図 f) では, コンクリート製の雨水升が座屈破壊していた(写真 5)。この雨水升の破壊前の形態を復元したところ, N77°W 方向に 8cm 強の水平短縮を見積もることができた。

写真5. 緑水園付近（第6図）で観察された雨水升の座屈破壊。  
Photo. 5. Compression buckling of the gutter at Ryokusui-en on Fig. 6.

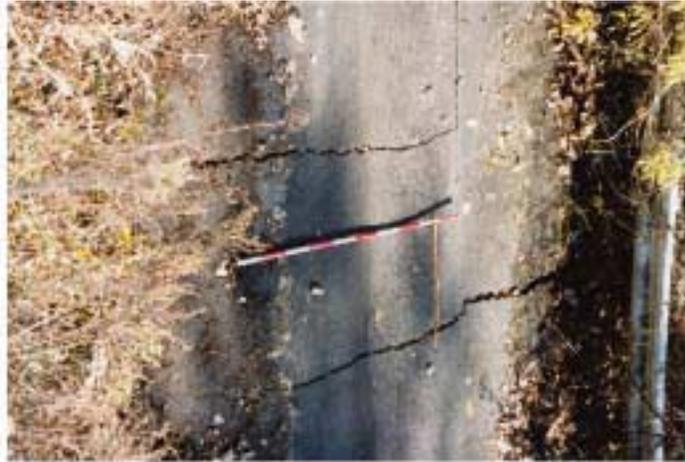
国道から西方へ分岐する小道の, 信頼橋から西へ 140m の地点(第 7 図 a) で, 次のような破壊を見出した。まず, 道路の西側のコンクリート製縁石と U 字溝には, 幅 0.5 ~ 2cm の開口亀裂が生じていた。また幅 3.5m の道路のアスファルト製路面には, 二本の亀裂が生じていた。北側の亀裂は, 道路と直交する方向の西側部分のみが開口(4cm)および左オフセット(3cm)し, 途中から直角に折れ曲がっていた(写真 6)。南の亀裂の東側部分は, 6cm 開口すると共に, 1.5cm 右オフセットしていた。また, その西側部分は, 北側のアスファルトが南側に対して乗り上げ, 0.5cm 隆起していた。これらの観察事実は, 路面の亀裂に挟まれたブロックが, 開口しながら反時計回りに回転したことを示している。そしてこの開口と回転は, 左ずれ断層の変位によって生じたと推測される。この左ずれ断層の走向は, 他の破壊地点を連ねた直線方向である N55°W に近いと思われる。開口量の合計から, N55°W 走向の断層に沿う左ずれ変位量を推計すると, 14.5cm となる。

写真6. 信頼橋付近（第7図a）路面に生じた亀裂。  
Photo. 6. Cracks on the road at Loc. a on Fig. 7.

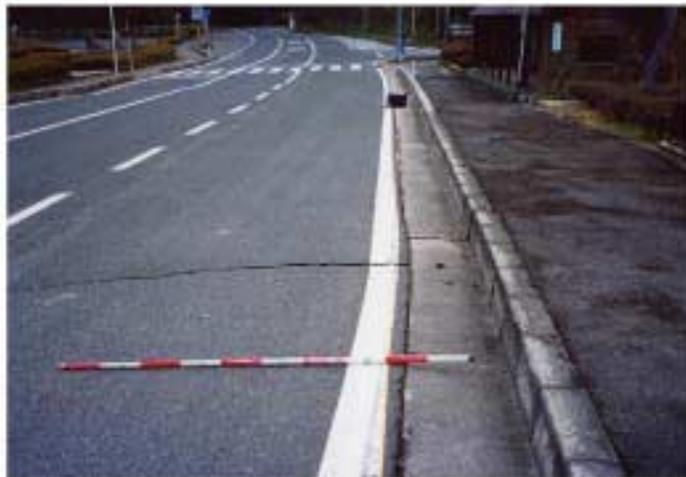
が開口し(幅 2cm), 南側のものは東側のみが開口(幅 2cm)していた。このことから, 両端の亀裂に挟まれたブロックが, 開口しながら左回転したと考えられる。さらにこの歩道の東側のコンクリート製縁石は, 10cm 左シフトしていた(写真 7)。また合計 3カ所の継ぎ目で 0.1~2.5cm 開口し, それらの合計幅は 5cm であった。これらの計測値から, N53°W 方向への 11cm の左ずれ変位が算出された。この縁石の東側に接する, 国道 180 号線のアスファルト製路面には, 多数の亀裂が形成されていた(第 7 図)。その開口幅は 0.1~4.5cm, 長さ数 cm ~ 数 m で, 0.5~1.5cm の左オフセットが計測できるものもあった。また一部のものは, 右雁行状に配列しており, このことから左ずれ変位が推定できた。国道の東側の縁石, 歩道, U 字溝にも幅数 cm の亀裂や開口が複数認められたが, これらの計測値から変位ベクトルを求めることはできなかった。

写真7. 信頼橋付近（第7図e）で観察された縁石の左シフト。  
Photo. 7. Left lateral shift of the concrete block line at Loc. e on Fig. 7.

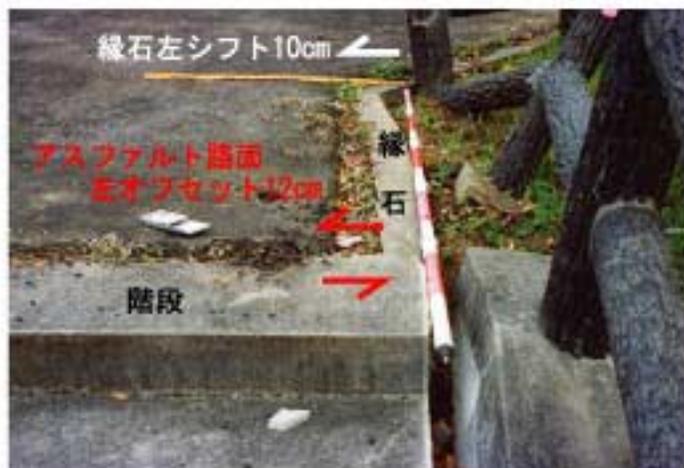
国道の東側に作られた公園の, アスファルト製歩道とコンクリート製階段(第 7 図 f)とは, それらが接する N45°W 方向の境界に沿って, 約 12cm 左オフセットしていた(写真 8)。このオフセットの結果, 歩道や階段に開口亀裂, プレッシャーリッジ, 波状変形などが生じていた。さらにもともと N45°E の方向であったと思われるコンクリート製縁石が, 約 10cm 左シフトしていた(写真 8)。

写真8. 信頼橋付近（第7図f）で観察された路面の左オフセットと縁石の左シフト。  
Photo. 8. Left lateral offset of the road and left lateral shift of the concrete block line at Loc. f on fig. 7.

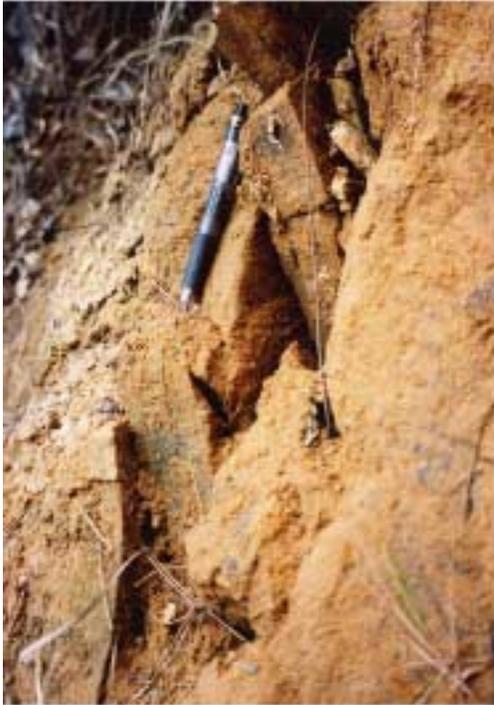
この公園の歩道の西側の法面には, 断裂群が形成されていた。それらの開口幅は 0.3~2.5cm, 長さ数 10cm で, 一部の断裂には 0.5~1cm の南落ち落差, 1cm の左オフセットが確認できた。断裂は全体として右雁行配列しており, このことから左ずれ変位が推定される。またこの歩道の南東の崖では, 地震断層露頭が観察された(写真 9)。断層の走向・傾斜は N50°W・70°N であり, 14cm の左ずれ走向隔離とほぼ水平の条線を確認した。

写真9. 信頼橋付近（第7図）に現れた地震断層の露頭。  
Photo. 9. Outcrop of surface rupture near Nobuyori-bridge on Fig. 7.

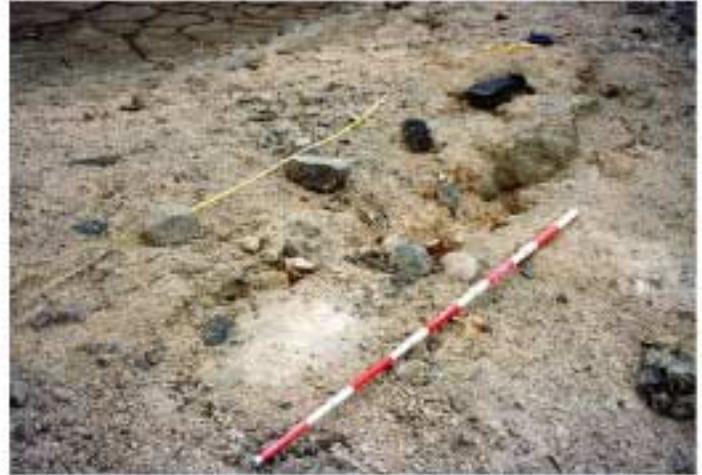
この廃道の南側の地表面には, 多数の断裂が認められた(写真 10)。これらの断裂のなかには, 地震時に緑水湖の水際や水面下で生じ, その後の水位低下によって観察が可能になったものも多い。また大部分の断裂は, 水面下や水際の斜面で最近数年以内に堆積した非常にルーズな堆積物上に形成されている。以上のことから, これらの断裂の多くは, 地震に伴う斜面変動や液化化によって生じた可能性が高いと考えられる。特に, 弧状の平面形を持つものは, 明らかに斜面変動によるものであろう。しかし, 一部の断裂は数 cm の左ずれ走向隔離や逆断層変位を伴うと共に, 直線状で右雁行配列し, 上述した一連の破壊地点の延長上に位置する。このような特徴から, これらは地震断層の可能性があると判断した。

写真10. 信頼橋付近（第7図）に現れた断裂群。  
Photo. 10. Surface rupture near Nobuyori-bridge on Fig. 7.

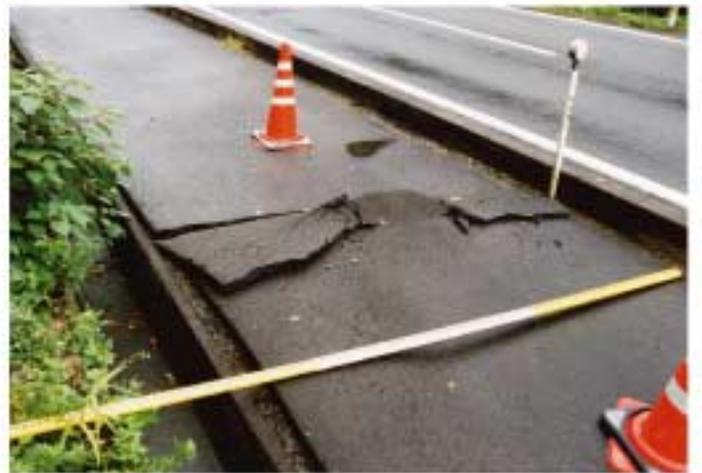
この地点の約 40m 南東 (第 8 図 e) では、国道脇の歩道のアスファルト路面とコンクリート製の縁石、歩道の側溝 (コンクリート製 U 字溝) がそれぞれ短縮し、破壊していた (写真 12, 13)。短縮量はそれぞれ 22cm, 35cm, 29cm である。さらに約 600m 南東の国道沿い (第 8 図 f) では、国道のアスファルト路面を横切る開口亀裂が数本認められたほか、歩道の縁石や国道に沿って流れる法勝寺川の護岸が数カ所で開口しているのが確認された。開口量は、目視できる亀裂についてのみ合算した値で、歩道の縁石が 22cm、川の護岸が 24cm である。

写真12. 笹畑付近（第8図e）路面に生じた圧縮破壊。  
Photo. 12. Pressure destruction on the road at Loc. e on Fig. 8.

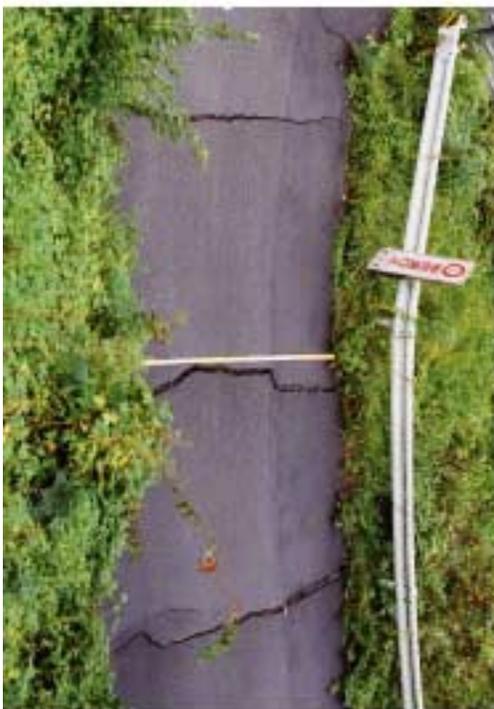
さらに笹畑の南西で国道に交わる、幅 5m 方向 N7°W の旧道の路面 (第 8 図 d) には、開口亀裂が観察された (写真 11)。亀裂は道路を横切る方向に延び、約 3m 間隔で平行に 3 本認められた。最も北側の亀裂は北西側のみが開口 (幅 14cm)、中央のものはやや左横ずれを伴って平行に開口 (幅 7cm)、最も南側のものは南東側のみが開口 (幅 10cm) していた (第 8 図)。これらの観察事実は、両端の亀裂に挟まれたブロックが、開口しながら反時計回りに回転したことを示している。そしてこの開口と回転は、道路の延長方向から反時計回りに 30° 程度の方向に延びる、左ずれ断層の変位によって生じたと推測される。左横ずれ変位量は、開口量の合計値である 21cm よりもいくらか大きな値であろう。

写真11. 笹畑付近（第8図d）路面に生じた亀裂。  
Photo.11. Cracks on the road at Loc. d on Fig.8.

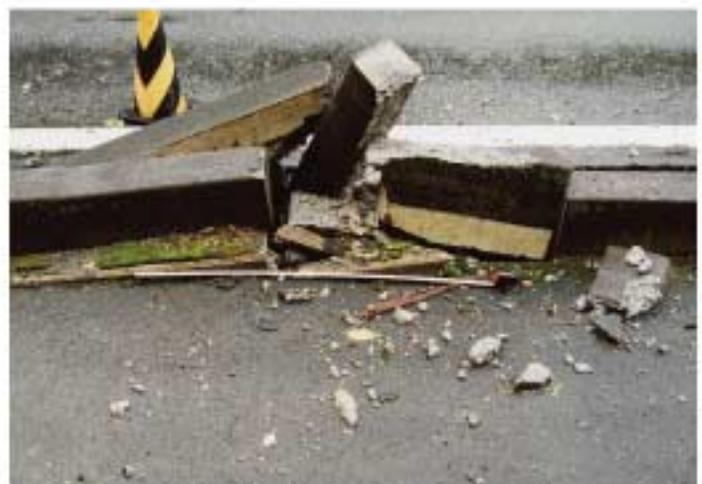
写真13. 笹畑付近（第8図e）縁石に生じた圧縮破壊。  
Photo. 13. Pressure destruction of the concrete block line at Loc.e on Fig. 8.

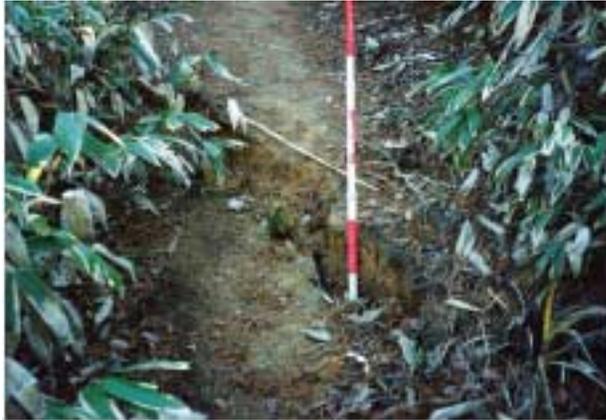
写真14. 鎌倉山北西の尾根の上に現れた引張性の断裂。  
Photo. 14. Extensional surface rupture on the ridge at  
northwestern part of Mt. Kamakura(Fig. 10).

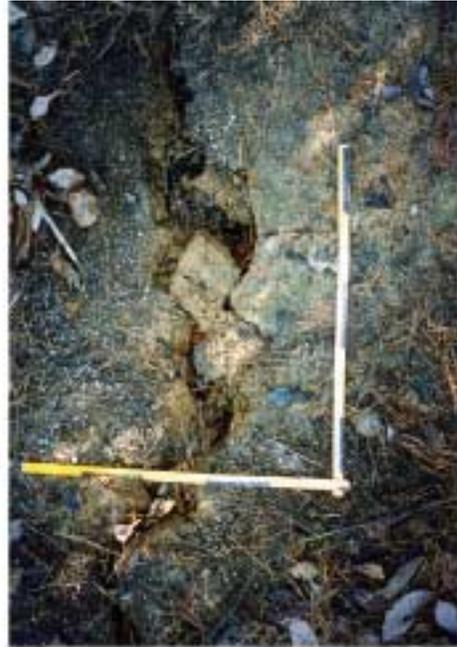
写真15. 鎌倉山北西の尾根の上に現れた  
プルアパート構造(第10図)。  
Photo. 15. Pull-apart on the ridge at northwestern  
part of Mt. Kamakura (Fig. 10).

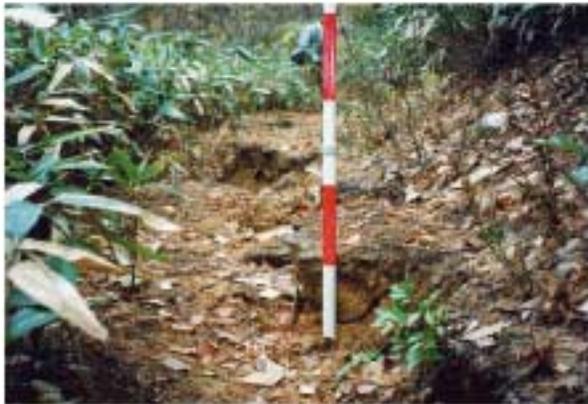
写真16. 鎌倉山北西の尾根の上に現れた圧縮性の断裂。  
Photo. 16. Contractional surface rupture on the ridge at  
northwestern part of Mt. Kamakura (Fig. 10).

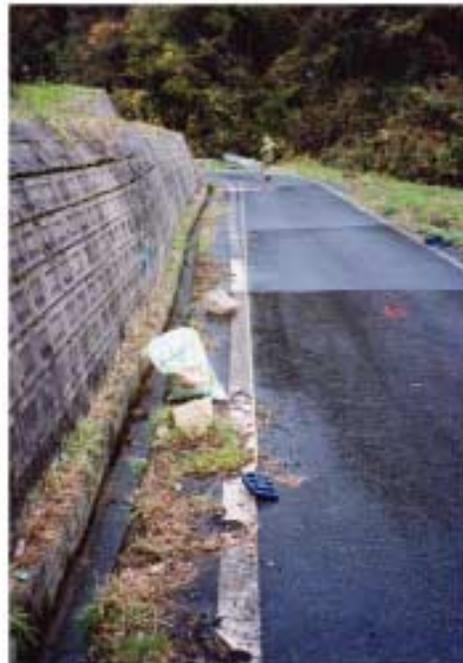
鎌倉山の北斜面の、N37°W方向に約700mにわたって並ぶ4地点で、アスファルト製路面の変形・破壊が認められた（第2図）。金山の最も南側の集落の、N33°E方向のアスファルト製路面（第2図d、写真17）に、4本の開口亀裂が現れた。最も北側の亀裂は、北西側のみ1.5cm開口し、1cm左オフセットしていた。その南側のものは南東側のみが3.5cm開口し、2.5cm左オフセットしていた。このことは、両端の亀裂に挟まれたブロックが、開口しながら反時計回りに回転したことを示している。また、最も南側の亀裂は南東側のみ5cm開口し、1.5cm左オフセットしていた。その北側のものは北西側のみが4cm開口し、2.5cm左オフセットしていた。したがって、これらの亀裂に挟まれたブロックも、開口しながら反時計回りに回転したと考えられる。また路面の両縁に引かれた白線は、 $20 \pm 3\text{cm}$  および  $27 + \text{cm}$  左シフトしていた。これらの計測値から、N14~27°W またはそれより西への、23.5~31.5cm またはそれ以上の左ずれ変位が推定される。

さらに道路の西側のU字溝は、継ぎ目の部分の4カ所で、0.5~7.5cm、合計11.5cm開口していた。また継ぎ目の部分の3カ所で、0.5~1.3cm、合計2.8cm左オフセットしており、全体としては24cm左シフトしていた。この計測結果からは、N25°W方向への28.5cmの左ずれが推算される。

写真17. 鎌倉山北斜面の金山付近  
(第2図d)の路面に現れた亀裂と  
白線・U字溝の左シフト。  
Photo. 17. Cracks on the road and left  
lateral shift of the white line and the  
gutter at Loc. d on Fig. 2, at the  
northern part of Mt. Kamakura.

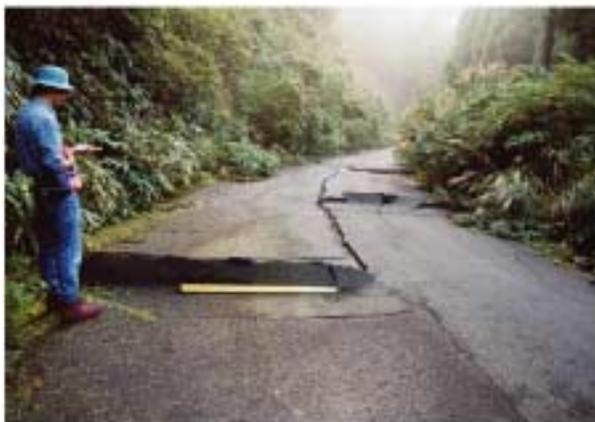
この地点からS37°E方向にさらに240m離れた地点（第2図g）の、N60~70°W方向のアスファルト製道路も、変形を被っていた（写真18）。この変形は、道路に直交する方向の左雁行状の短縮変形と、道路に平行な方向の開口亀裂の組み合わせで構成され、道路に時計回りに斜交する断層の左横ずれ変位によるものと推定される。道路中央の亀裂の開口量は数cm以下、左雁行する短縮変形の短縮量の合計は、35cm~40cm程度であった。この合計した短縮量が、左横ずれ量にほぼ相当するものと推定される。

写真18. 鎌倉山北斜面(第2図g)の路面に生じた  
圧縮破壊。  
Photo. 18. Pressure destruction on the road at Loc. g on  
Fig. 2, at the northern part of Mt. Kamakura.
