愛媛県肱川ダム地点地質調査報告

Geology of the Dam Site on the River
Hiji, Ehime Prefecture

昭和26年(1951)12月15日から20日に至る6日間愛媛県喜多郡肱川村に建設予定の発電用堰堤建設地附近の地質調査を行つた。本調査は公益事業委員会の委託によつて行われている堰堤建設予定地の地質調査の一部をなすものである。

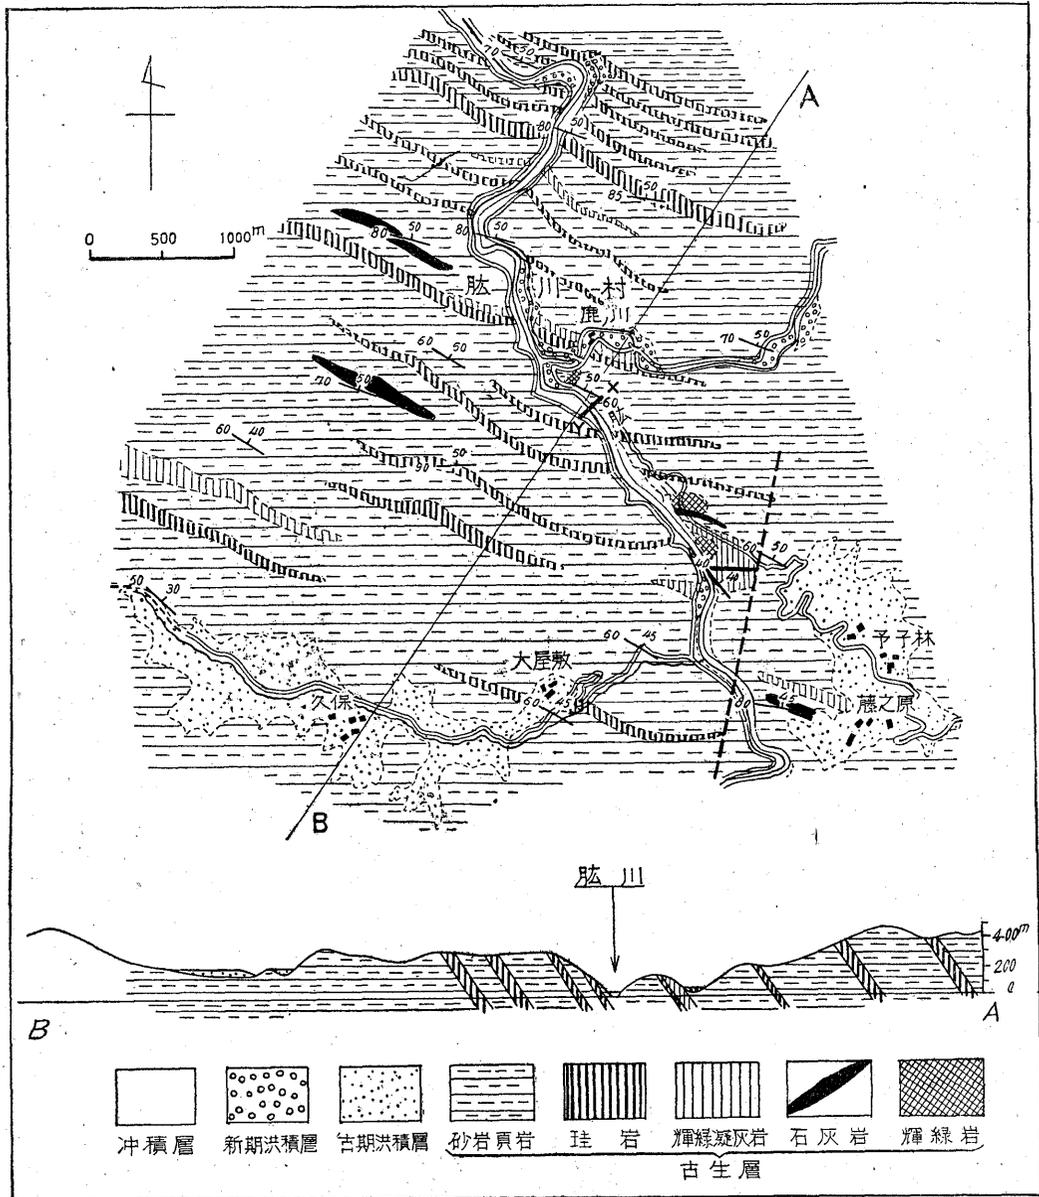
第1図 肱川堰堤建設予定地、地質図および地質断面図

附近の地質は既に発行されている地質調査所75,000分の1地質図「卯之町」図幅および同説明書に明らかにされているが、さらに詳細にこの附近をみれば第1図のようになっている。すなわち本地域は上部古生層に属し、砂岩、頁岩の互層帯と珪岩とから成り、その間に石灰岩の薄層と輝綠凝灰岩を介在し、局部的に輝綠岩の貫入体が見られる。水成岩類は走向N60°W~N80°Wを示す所が多く、40°乃至80°の傾斜で北に傾いている。砂岩は

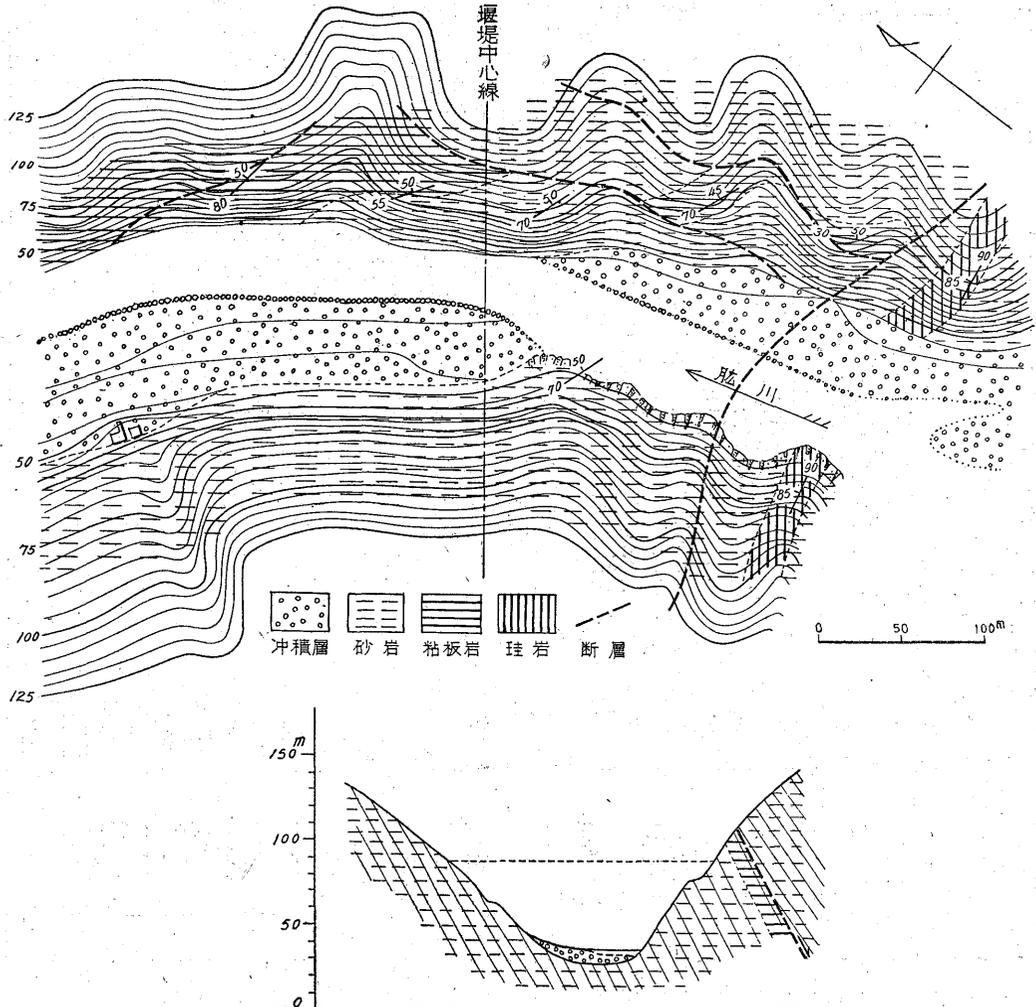
第2図 脇川ダムサイト地質図および地質断面図

堰堤予定地附近の基盤地質およびその地質構造は第2図に示してある。この附近は山麓の傾斜は40°乃至50°で表土の厚さは3m以下と推定され、崖錐地はない。附近の地下水の状態について特記すべき事項はない。予定地附近の小谷には平時はほとんど流下する水は見られな

い。右岸道路に沿つては比較的露出が良いが、道路以外の部分では露頭はほとんど見られず、中心線下流部では肱川の水際に露岩が見られる。左岸においても表土は2m内外と推定される。中心線の上流部の水際および道路上には露頭が見られるが、下流部分の水際および道路上では露出がほとんど見られず、基礎地質調査を充分に行うことができない。この附近は砂岩および頁岩を主とし、堰堤の中心線より約200m上流に幅約25mの珪岩層が存在する。岩質は上記のようなものであるが、岩石の走向は平均N70°Wで約50°の傾斜で北に傾いている。数個の断層で切られているために、走向は局部約にはまちまちである。砂岩中にはN20°E~N40°Eの方向で東乃至南東方向に50°乃至80°傾斜した節理が見られるが、いずれも大規模でなく、連続性も強くない。構造は全体としては等斜構造を示しているが、詳細に見れば数條の断層によつて細分されており、走向傾斜共に乱れているが、小規模な断層によつて転位したものであつて、大規模な擾乱を受けたものでない。予定中心線上流150m附近にはN80°Wの方向で45°乃至55°の傾斜で北方に傾く幅約3mの断層があつて、この断層以南では走向はほとんど東西方向に近く傾斜は垂直に近く北傾している。この断層は堰堤建設に當つて直接影響を及ぼすものとは思われず、また傾斜も急であるために建設後この断層を通じて甚しく漏水することはないであらうと思われる。この断層以北では河流を横断する断層は見られない。すなわち左岸は全体にわたつて砂岩で構成され、その間に黑色頁岩、砂質頁岩の薄層をわずかに介在するのみであつて、この間には断層と見られる箇所は皆無であつた。

しかしながら左岸の道路に沿つては露出が悪く不明な箇所が多い。右岸は左岸に比してその構造がやゝ複雑である。すなわち上記の断層と堰堤中心線との間に2條の小断層が見られ、それによつて地層は転位していると思われるが、層位的な詳細については明らかでない。こゝに見られる断層はいずれも幅10cm内外の粘土層を持つており、粘土は堅硬なものではない。予定中心線から150m下流の右岸道路には黑色粘土層中を通つてほとんど平行の2個の断層が見られるがこれも小規模なものであろう(第2図には1個としてあらわしてある)。

調査当時右岸の水際の詳細な調査を実施し得なかつたために、水際における状態についてはさらに調査を要するけれども、上部の道路における露出状態からみれば予定中心線から下流100m程の間における基盤の状態は堅硬な砂岩で、節理の状態も特に注意を要するとも考えられず、断層も認められないので、堰堤建設地として適当と思われ、左岸も堅硬な砂岩を主とし、僅かに頁岩を混える基盤で堅硬なために建設地として適当と思われる。

工事施工に當り試錐、横掘り等によつてさらに詳細な調査を行うことは必要であり、頁岩の区域には特に注意を要すると考えられる。
