高知県穴内川ダム地点地質調査報告

平山 健*・片田 正人*

Geology of the Dam Site on the River
Ananai, Kōchi Prefecture

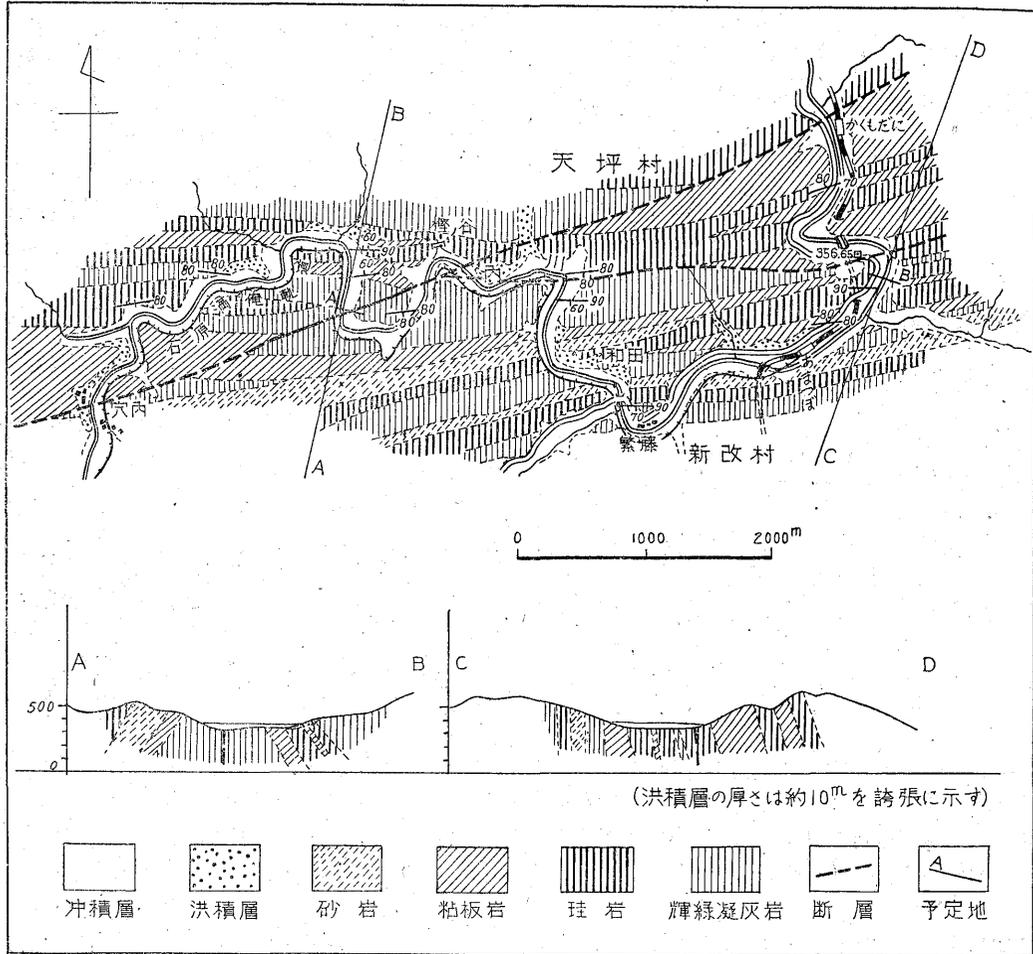
第1図 穴内川堰堤建設予定地地質図および地質断面図

附近の地質の概要は地質調査所75,000分の1地質図高知図幅およびその説明書で明らかにされているが、さらにこの附近のみをやゝ詳細に見れば第1図の通りである。すなわち本地域は上部古生層に属する輝緑凝灰岩、珪岩および粘板岩から成り砂岩を介在している。これらの岩石はN70°E~N80°Eの走向で南に約50~70°内外の傾斜で傾いている。珪岩は白色または灰色を呈し、主として石英粒から成り堅硬緻密である。風化に耐え露岩として各所に突起している。粘板岩は暗灰色または黒色で珪岩と互層することが多く、各単位層の厚さは1m~5mを普通とする。輝緑凝灰岩は粘板岩珪岩中に厚層として存在し、緑色、紅色を呈して緑色のものは緑泥石、蛇紋石を含み、紅色のものは赤鉄鉱の細粒を含んでいる。砂岩は暗灰色で細粒緻密堅硬である。単位層の厚さは5m以下である。

本地域には大規模な断層帯ないし擾乱帯はみられず、地層はほとんど等斜構造の型を示している。高知図幅によれば穴内から角茂谷駅に向う断層があつて、この断層はほとんど岩石の走向に一致した走向断層であり、堰堤建設予定地(A)を通過している。本断層をA点附近で見ると道路に面した露出として幅約1.5mの断層が見られる。その走向はこの露頭のみでは不明であり、かつ対岸すなわち流路の右岸では発見できないため正確には判定することが困難であるが恐らくほとんど東西(広範囲の推定ではN70°E)と推定され、また傾斜は略々垂直と推定される。断層の両側は同質の輝緑凝灰岩で走向はN70°E、傾斜は南に50~60°のものである。本断層は堰堤を(A)点に建設する場合には、その中心線を横断するおそれがあるからさらに詳細な調査を行うことが必要である。高

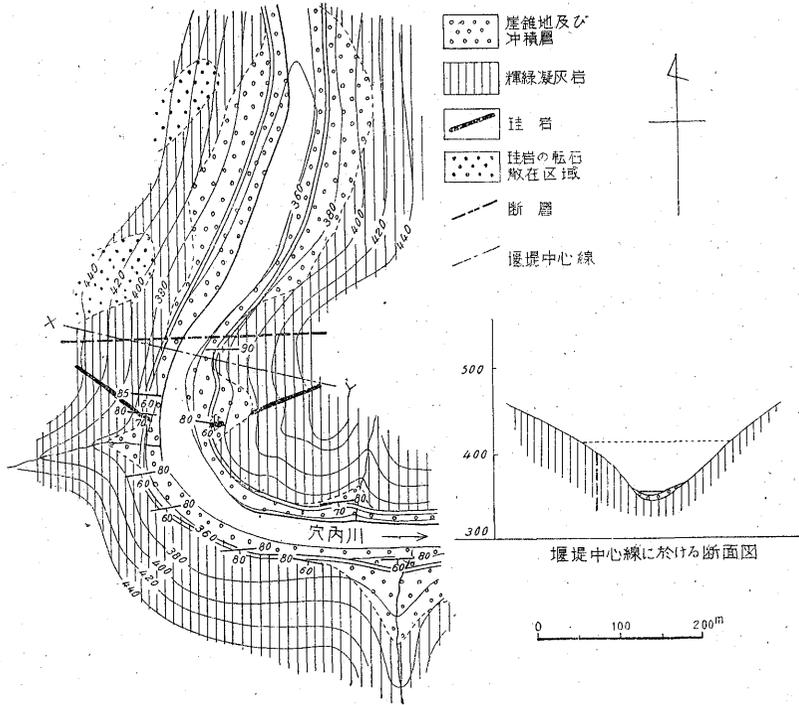
第2図 穴内川堰堤豫定地(A)地質概念図

本候補地には前述のように中心線を通る断層が観察さ

れた。この附近はほとんど輝緑凝灰岩から成つていて幅約3mの珪岩が介在するのみである。この珪岩はN80°Wの方向で南に60°傾斜して、左岸から右岸にわたつて追跡することができるので走向に斜交または直交して河中を通過する他の断層はないと考えられる。露頭が極めて少ないため観察が限られているが、附近一帯を構成する輝緑凝灰岩は走向がN80°E乃至N80°Wであり、かつ全域にわたり南傾のことからみて、前記の断層以外には大規模なものはないと推定される。岩石の節理亀裂は小規模なものは各所に見られるが特定の方向性はなく、連続性も乏しい。右岸は山腹の傾斜は約40°であつて、小谷の部分を除いては崖錐地は見られず、表土も2m乃至3mと思われ、岩盤への到達距離も比較的小さいと思われるが、左岸道路上20m附近までは緩傾斜な段丘状の地形を呈する所があり、その上部の山腹も傾斜は30°内外で表土が厚く、岩盤までの距離もやや大であると推定される。左岸の中心線の通過する位置では山腹の傾斜も

急で輝緑凝灰岩の堅硬な露出が僅かながら見られるので、岩質的には建設地として不適当ではない。今後の調査方針としては前記断層の正確な資料を得て、その後さらに各種の調査を進めることがのぞましい。

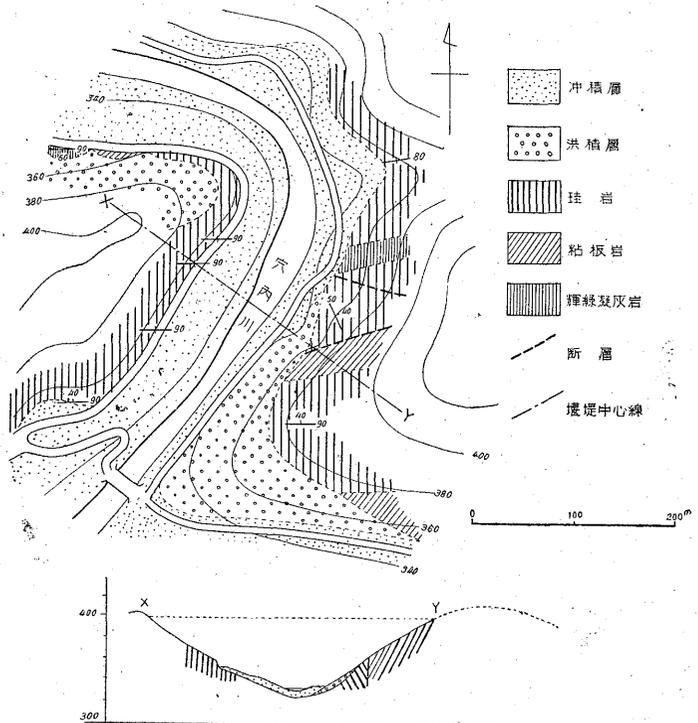
第3図 穴内川堰堤建設豫定地(B)地質参考図

B 点は高知図幅では珪岩と粘板岩の互層帯で構成された地域として記述してあるが詳細に見ると地質はさらに複雑でありしかも岩石の露出が極めて悪いので附近の地質状態は極めて不分明であつて建設に着手する場合には表土をはぐか、試錐を行うとかの方法でさらに詳細な地質調査をすることを要する。地形的に見てもこの附近は堤体を支えるべき兩岸の山体は低く山腹の傾斜は兩岸共に 30°乃至 35°であり、その上、所によつては上部に洪積層の礫、砂、粘土を載せていて極めて軟弱な部分がある。左岸では岩石の露出は国道の切り割りに限られ、そののみ

で観察される状態では附近はほとんど一様の珪岩からのみ成り、甚しく風化した粘板岩輝緑凝灰岩が僅かにみられる。走向はほとんど東西で傾斜は垂直乃至 70°北である。356.65水準点のやゝ東の国道上には輝緑凝灰岩の地層がみられ、その走向は略々東西で 60°南の傾斜を持つている。その東部に風化した粘板岩層の乱れた部分が洪積層の礫層の下部に見られる。高知図幅に記載された断層は恐らくこの部分を通過するものと考えられる。この附近では粘板岩上に礫、砂層が見られるが、これが左岸の山体の幾何の高度まで被覆しているかはさらに調査する要がある。予定地附近では左

岸の山体は低く予定堰堤高でほとんど山体の頂部に達するのであつて、山体の上部が礫、砂層で構成されている場合には建設に当つて重要な関係を生じると思われる。

道路で見られる珪岩は堅硬緻密で堰堤基盤として適しており、節理、亀裂も大なる支障を來たすようなものは見られず、節理の方向は走向に直角で垂直なものが多い。右岸では左岸に比べてさらに複雑で、地形的にも東方から流下して來る支流との合流点であつて、ここに生じた段丘狀の地形を示す部分と、岩石から成つた山体との接触部に当り特異な状態にある。すなわち予定地では露出不充分なために正確な事実は不明であるが、水際から約30m附近までは段丘を構成する礫、砂層が存在する場合も考えられ、表土の厚い部分もあると考えられる。予定堰堤の天頂附近は段丘の上に見られる山体に直接接触することになるが、この部分も表土はやゝ厚いと推定される。右岸を構成する岩石は珪岩、砂岩、粘板岩、輝綠凝灰岩等であるが珪岩以外の岩石は風化が甚しい。これらが見られるのは河流に沿つた道路側の崖と段丘堆積物上方の山腹であるが、そこでも局部的に僅かな露出があるに過ぎないので、それらがいかなる関係にあるか明らかでなく、さらにまた左岸一帯を構成する珪岩との関係も明らかでない。左右兩岸の岩石分布状態が甚しく異なることを思えば、あるいは河中を岩石の走向に斜交して通る断層の存在することも想起される。上流下流において

この方向の断層の存在は確認されていないが露出が不充分であつて、ために発見し得なかつた場合も多分に考えられるので存在しないといいきることはできない。

以上の事実を考慮すると本候補地に対しては地形的にも地質的にも多くの問題があつて建設地として適当であるとは思えない。しかしながら本調査は短時日の概査であるため、充分な資料を得ていないのでこの場所への建設計画を進める場合にはさらに詳細な調査を要し、その後において初めて建設地としての適否が明らかにされる状態にある。

本調査の結果、上流のA点については予定地を横切る断層についてさらに詳細な調査を要し、また左岸の中心線附近（殊に下流の小谷の部分）の地形、地質を精査する要があり、下流B点については兩岸の山体の高さから考えて建設計画を再考する必要があり、もし計画をこの地点で進める場合には地形、地質について詳細な調査を要し、表土はぎ、試錐、横掘り等を実施してその結果によつて地質学的見地に立つ適否を判定するのが良いと結論される。
