2003年7月20日水俣市集川流域における斜面崩壊・土石流災害の 地質学的及び水文学的背景

Tsutomu Nakazawa, Makoto Saito and Yusaku Taguchi (2004) Geologic and hydrologic background of slope failure and debris-flow disaster in Atsumari River Basin, Minamata City, Kumamoto Prefecture on July 20, 2003. *Bull. Geol. Surv. Japan*, vol. 55(5/6), p.113 - 127, 12 figs., 1 table.

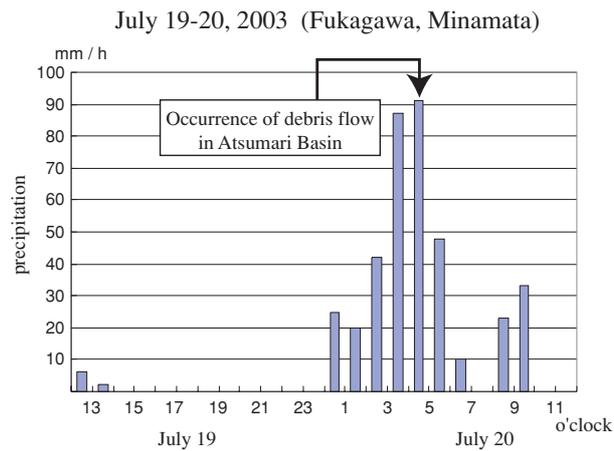
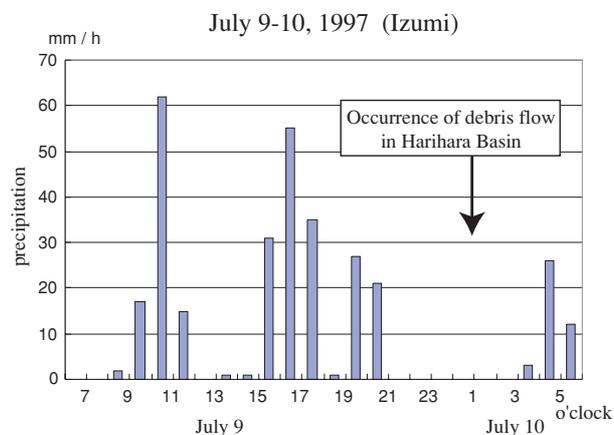
第2図 集川土石流災害及び1997年出水市針原川土石流災害前後の被災地付近の時間雨量
上:熊本県深川観測局のデータ 下:AMeDAS出水のデータ

土石流災害は7月20日午前4時20分頃に発生したとみられ(水俣市北広域行政事務組合消防本部,2003),災害発生は1時間雨量の最も激しい時刻と一致する(第2図)。この土石流によって集地区では死者15人,負傷者6人,家屋全壊17棟,半壊3棟という大きな被害が生じた。被害は,特に集川の河床に近い地域に集中した。地元の話によると,これら河床に近い地域には戦後に住み着いた世帯が多く,集地区のなかでは比較的新しい住宅地であるという。なお,集川は熊本県の土石流危険渓流に指定されており,斜面崩壊発生箇所より下流に3基の砂防ダムが設置されていた。

前述の凝灰角礫岩の割れ目からの湧水の水量は、筆者らの目測によると、採水日の翌日には明らかに減っており、恒常的なものでないことは明白である。これは上部の風化が余り進んでいない安山岩層を浸透した降水起源で、岩石の節理・亀裂に多少滞留していたものが一時的に見られたものである。また水質から判断すると、地中での滞留時間はさほど長くはないと考えられる。言い換えれば、崩壊地付近の雨水は、容易に山体に浸透し、速やかに排出されると考えられる。実際、斜面崩壊は豪雨のピークとほぼ同時に発生した(第2図)。これらのことから今回の斜面崩壊は豪雨により極めて短時間のうちに地下水ポテンシャルが急激に上昇し、難透水層である凝灰角礫岩とその上位の節理の発達した透水性の高い安山岩との境界付近をすべり面として崩壊が開始されたと結論づけることができる。崩壊地中間部の凝灰角礫岩と安山岩溶岩の境界付近には緩斜面が形成されたが、土砂が残留してはいるものの、この緩斜面がおよそすべり面の位置を示しているものと考えられる。残存する崩壊土砂に柱状節理を残す安山岩の巨礫が多く含まれることも、上記の結論と矛盾しない。これとほぼ同様の崩壊プロセスは、既に水野ほか(2003)、北園(2003)、谷口(2003)などによっても考察されているが、今回、筆者らの地形・地質・水文学的な総合調査によって、改めてこの解釈が裏付けられたことになる。

同様の相違は斜面崩壊の発生時期にも表れている。針原川の場合、斜面崩壊は豪雨のピークからしばらくして発生しているのに対し、今回の集川の斜面崩壊は豪雨のほぼピーク時に発生している(第2図)。また針原川の斜面崩壊した山体には滞留時間の極めて長い地下水が分布するが、集川の崩壊した山体にはそれよりも滞留時間の短い地下水の分布が推定される。これは、針原川崩壊地点の山体は深層風化しているために雨水が浸透すると山体にしばらく滞留するのに対し、集川の山体は風化が顕著には進行していないため、雨水は浸透して間もなく排出されるという違いにあると考えられる。

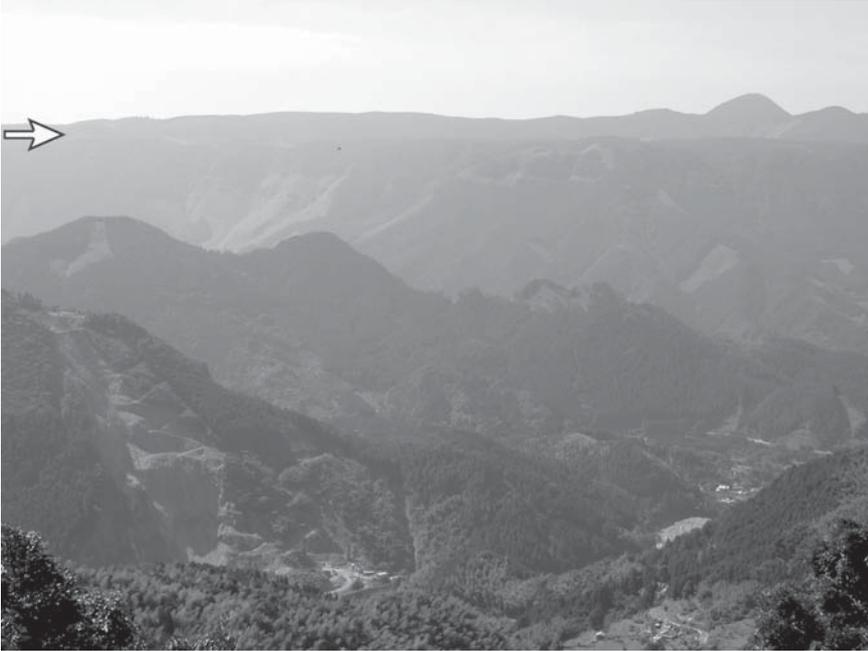
第3図 “洪水安山岩”が作る平頂面(矢印)と急斜面
崩壊地付近から南方の久木野川左岸側山地を望む。

土石流発生地域の地質は、山本(1960)、九州地方土木地質図編纂委員会(1985)、豊原ほか(1988)により概要が報告されているものの、これらの文献から崩壊地近傍の詳細な地質を知ることはできない。しかし、これらの文献及び九州の四十帯の知見(例えば、斎藤ほか、1996)、本地域付近の長谷ほか(1997)の年代データ、永尾ほか(1999)の火山岩類の対比を基に検討すると、土石流発生地域は、四十帯白亜紀付加コンプレックスである諸塚層群の上に、鮮新世肥薩火山岩類の凝灰角礫岩(7.6~2.5 Ma)及び安山岩(2.5~2.0 Ma)が覆っていると判断できる(第1図)。このうち安山岩は、本地域周辺でテーブル状の特徴的な平頂面(第3図)を作っており、“洪水安山岩”(永尾ほか、1995)と呼ばれている。

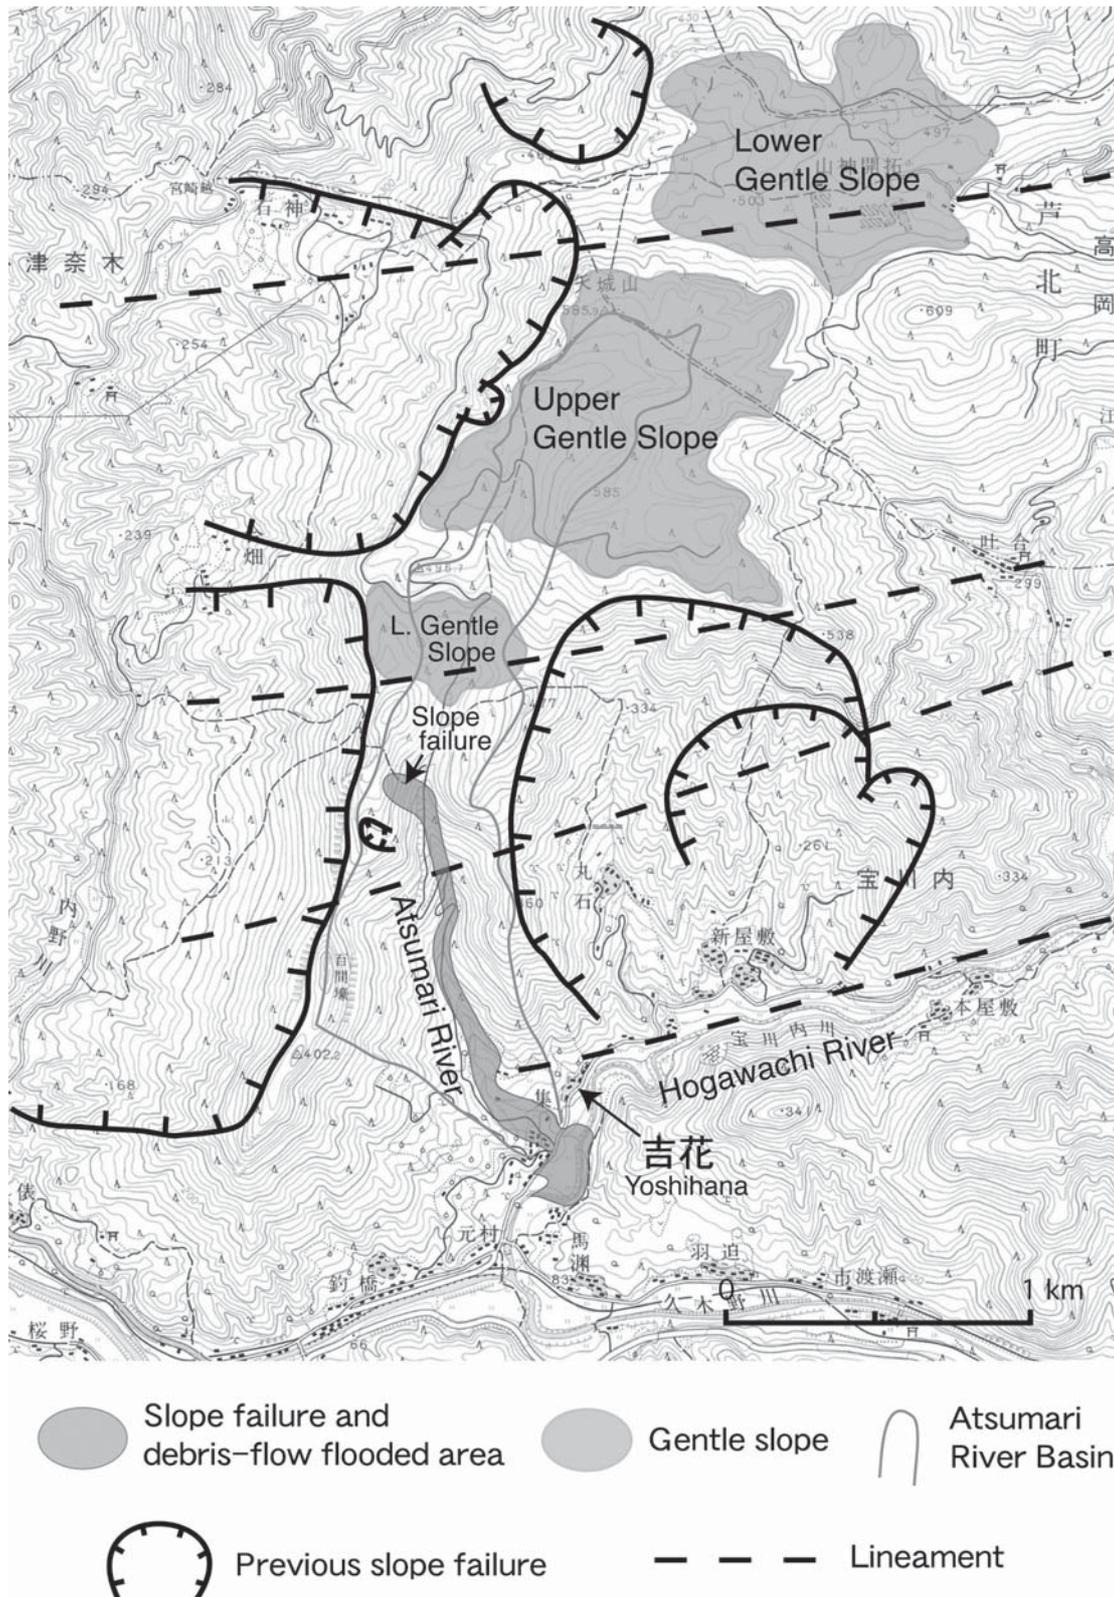
第4図 崩壊地周辺の地形
基図は国土地理院発行1:25,000地形図「水俣」

今回の土石流災害の要因となった斜面崩壊は、水俣川水系宝川内川支流集川の針葉樹の人工林からなる右岸側斜面で発生した。第4図に示すように、集川は南北に細長い集水域を持ち、上流域の山頂付近及びそれより下位に2段に分かれて緩斜面が発達する。本報告ではこれらの緩斜面をそれぞれ上位緩斜面、下位緩斜面と呼ぶことにする。緩斜面は急斜面に取り囲まれ、特に西側及び南東側には、開析の進んだ、規模の大きい古い崩壊地形が認められ、滑落崖状の急斜面を形成している。これらの崩壊地形は複数の崩壊地形の集合と考えられるが、開析が進んでいるためそれぞれの識別は難しい。集川はこれら崩壊地形に挟まれた南北に細い高まりに深い浸食谷を形成し、南方向に流下する。今回の崩壊はこの集川の下刻によって形成された急傾斜の右岸側斜面で発生した。

なお集川周辺には、地質構造に起因すると考えられる、ほぼ東西方向のリニアメントがいくつか認められる(第4図)。これらのリニアメントは直線状の谷地形で特徴づけられる。

ところで崩壊地より上流側には上位及び下位の緩斜面が分布する(第4,5図)。このうち上位緩斜面は山体の頂上付近を中心に分布する(第4図)ことから、“洪水安山岩”が形成する平坦面(永尾ほか,1995)に相当すると考えられる。一方、下位緩斜面上には凝灰角礫岩が露出し、その更に上流側のやや急な斜面には安山岩溶岩が露出すること(第8図)、下位緩斜面を下流側へ延長したとすると崩壊地中間部付近(標高約380 m)の凝灰角礫岩とその上位の安山岩溶岩の境界付近にほぼ相当すること(第5図)、及び崩壊地にはこの岩相境界付近に新たに緩斜面が形成されたことを考えると、下位緩斜面は、透水性の低い凝灰角礫岩のレベルまで、不安定な節理の発達した安山岩溶岩が比較的広域に浸食あるいは崩壊することによって形成されたものであると考えられる。すなわち下位緩斜面は凝灰角礫岩と安山岩溶岩の岩相境界に規制されて形成された緩斜面であると考えられる。また、崩壊地付近の集川河床は、下位緩斜面の下流側遷急点直下で、集川のなかでも最も河

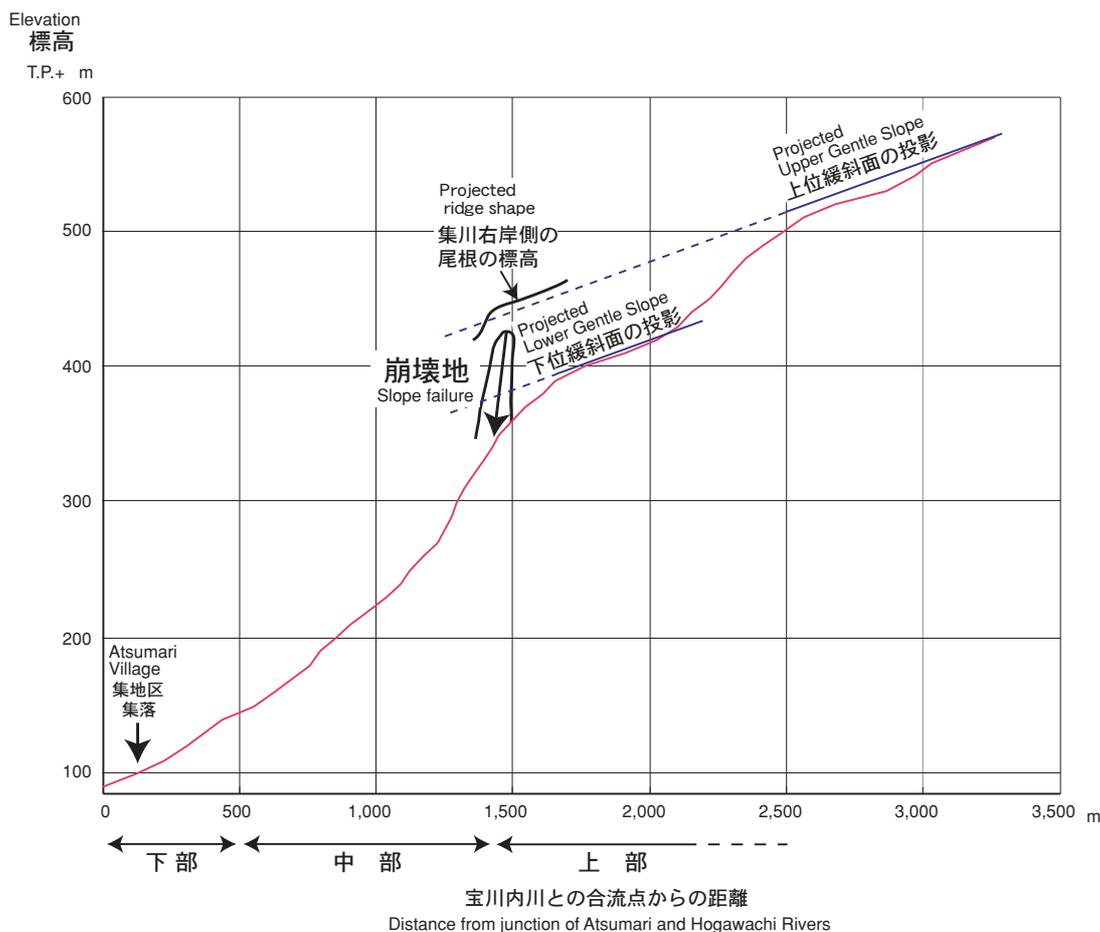
第5図 集川の河床縦断面と崩壊地の投影
 グラフの下の「下部」「中部」「上部」は第8図に対応。

第5図に集川の河床縦断面と投影された崩壊地の位置関係を示す。この図から分かるように集川は河床勾配を大きく変化させ流下している。このうち宝川内川合流点から上流側約500 mまでの区間は10/100程度の勾配を示す。この区間は河床に礫が広く分布し、小規模な扇状地の様相を示す。一方、約500 m地点から上流側は河床に基盤岩が現れ始め、勾配もやや大きくなる。特に1,200~1,500 mの区間の勾配は32/100に達し、ここが集川では最も急勾配な区間に相当する。今回の土石流災害を引き起こした斜面崩壊は、この最も河床勾配の大きい区間の右岸側急斜面で発生した。

崩壊地の更に上流側の、宝川内川合流点から約1,600~2,000 mの区間は8/100程度の緩傾斜となる。この区間は前述の下位緩斜面に相当する。すなわち、今回の崩壊はこの下位緩斜面の下流側の遷急点付近で発生したことになる。下位緩斜面より上流側では2,000~2,500 m区間で18/100程度の勾配となるが、2,500 m地点より上流に再び上位緩斜面に相当する緩傾斜が認められる。なお、下位緩斜面

を下流側に仮に延長したとするとほぼ崩壊地の中間部(標高約380 m付近)にくる(第5図)。また同様に上位緩斜面の延長は崩壊を起こした集川右岸側の尾根付近にはほぼ一致する(第5図)。

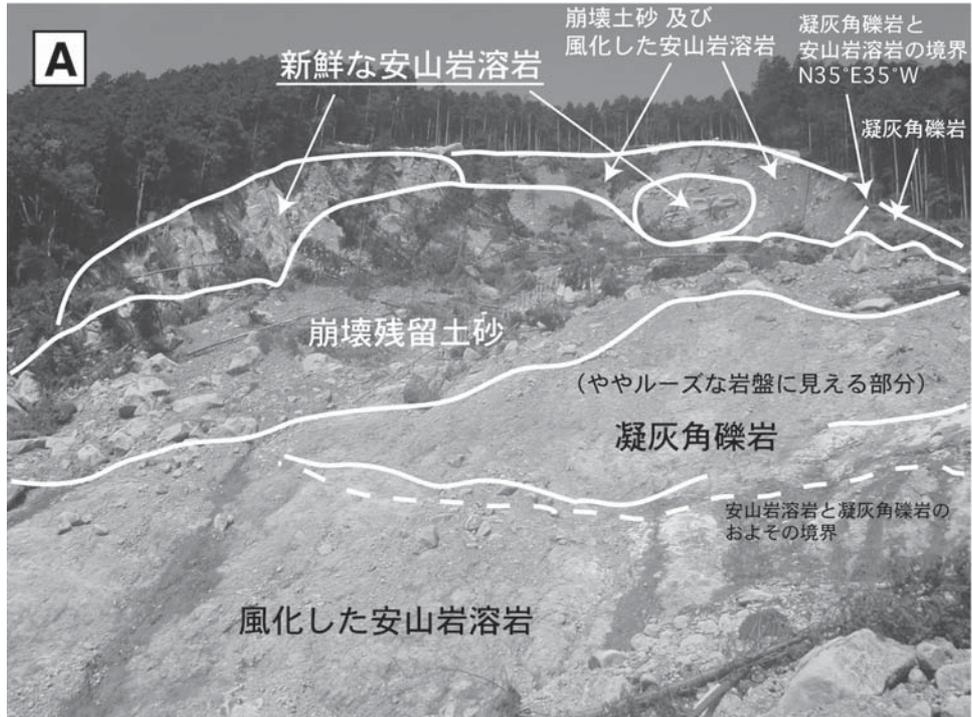
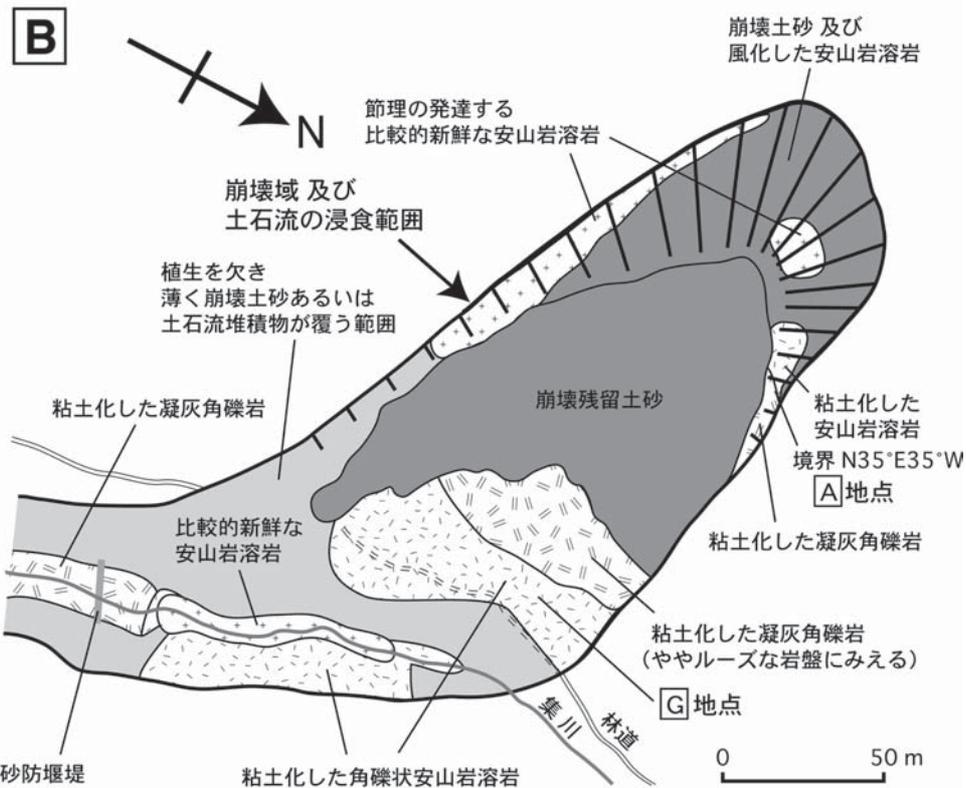
第6図 崩壊地の状況

今回の崩壊は集川中流右岸側の傾斜30度程度の急斜面で発生した。崩壊は、斜面長約170 m、崩壊幅80~100 m、最大崩壊深約15~20 mで、崩壊土砂量は5~10万m³と推測されている(谷口, 2003)。崩壊地直下には、谷口(2003)や水野ほか(2003)が指摘したように、天然ダム形成の痕跡が認められなかったことから、崩壊土砂は崩壊とほぼ同時に土石流へ移行したとみられる。

崩壊地の地質は、下部は一部角礫状の安山岩溶岩、中部が凝灰角礫岩、上部が柱状節理の発達する安山岩溶岩からなる(第6図)。このうち崩壊地下部の安山岩溶岩は崩壊地直下の集川河床付近を中心に分布する。河床に露出する安山岩溶岩は比較的新鮮かつ塊状であるが、上位に向け自破碎の影響と考えられる角礫状の溶岩に漸移する。

崩壊地上部の安山岩溶岩は主に柱状節理の発達する比較的新鮮な安山岩溶岩からなる。ただし下位の凝灰角礫岩と接する層準は風化が著しく、粘土化している(第7図A)。水野ほか(2003)や北園(2003)は、凝灰角礫岩と安山岩溶岩の境界は、崩壊地では斜面方向に傾斜する、いわゆる流れ盤の可能性を挙げているが、筆者らの露頭調査ではそのような証拠は得られなかった。崩壊地内の左岸側でみられた境界は北西傾斜であり(第6図B)、むしろ受け盤に近い。ただしこの傾斜が崩壊地全体の地質構造を示しているとは

A: 崩壊地の全景写真。崩壊地上部で柱状節理の発達した安山岩溶岩が滑落崖を形成している。

B: 崩壊地の概略平面図。A地点は第7図写真Aの撮影位置。G地点は第9図の角礫状安山岩溶岩の採取位置。

安山岩溶岩の主体となる、節理の発達する岩盤は、径2～3 m程度のほぼ垂直の柱状体が節理面で互いに側方で接する産状を示す。長谷ほか(2003)は、安山岩溶岩の上部は板状節理が発達するとしているが、筆者らの調査時には明瞭な板状節理は観察することができなかった。しかし上部ほど水平な節理が多くなる傾向は認められるため、上部に向け柱状から板状の節理に漸移している可能性はある。これらの安山岩溶岩は比較的新鮮であるが、節理面周辺は風化し、開口しているか、あるいは開口部が粘土により充填されていることがあり、全体としては不安定な岩盤とみられる。露出した節理面には崩落方向を示す無数の擦痕が認められた。

崩壊土砂の多くは流下したと思われるが、崩壊地中間部に一部が残存した。崩壊土砂には柱状節理を残す巨大な安山岩岩塊が多く含まれていた。また崩壊土砂が残存した箇所は、滑落崖とは対照的に比較的緩やかな斜面を呈していた。一方で崩壊土砂が残存する箇所の下位に相当する、粘土化した凝灰角礫岩及び角礫状安山岩からなる岩盤はやや急な斜面を形成しており、崩壊土砂が残存する崩壊地中間部付近のみが緩傾斜を呈するという特徴が認められた。この崩壊地中間部の緩傾斜域はおよそ凝灰角礫岩と上部の安山岩溶岩の境界付近に形成されていた。

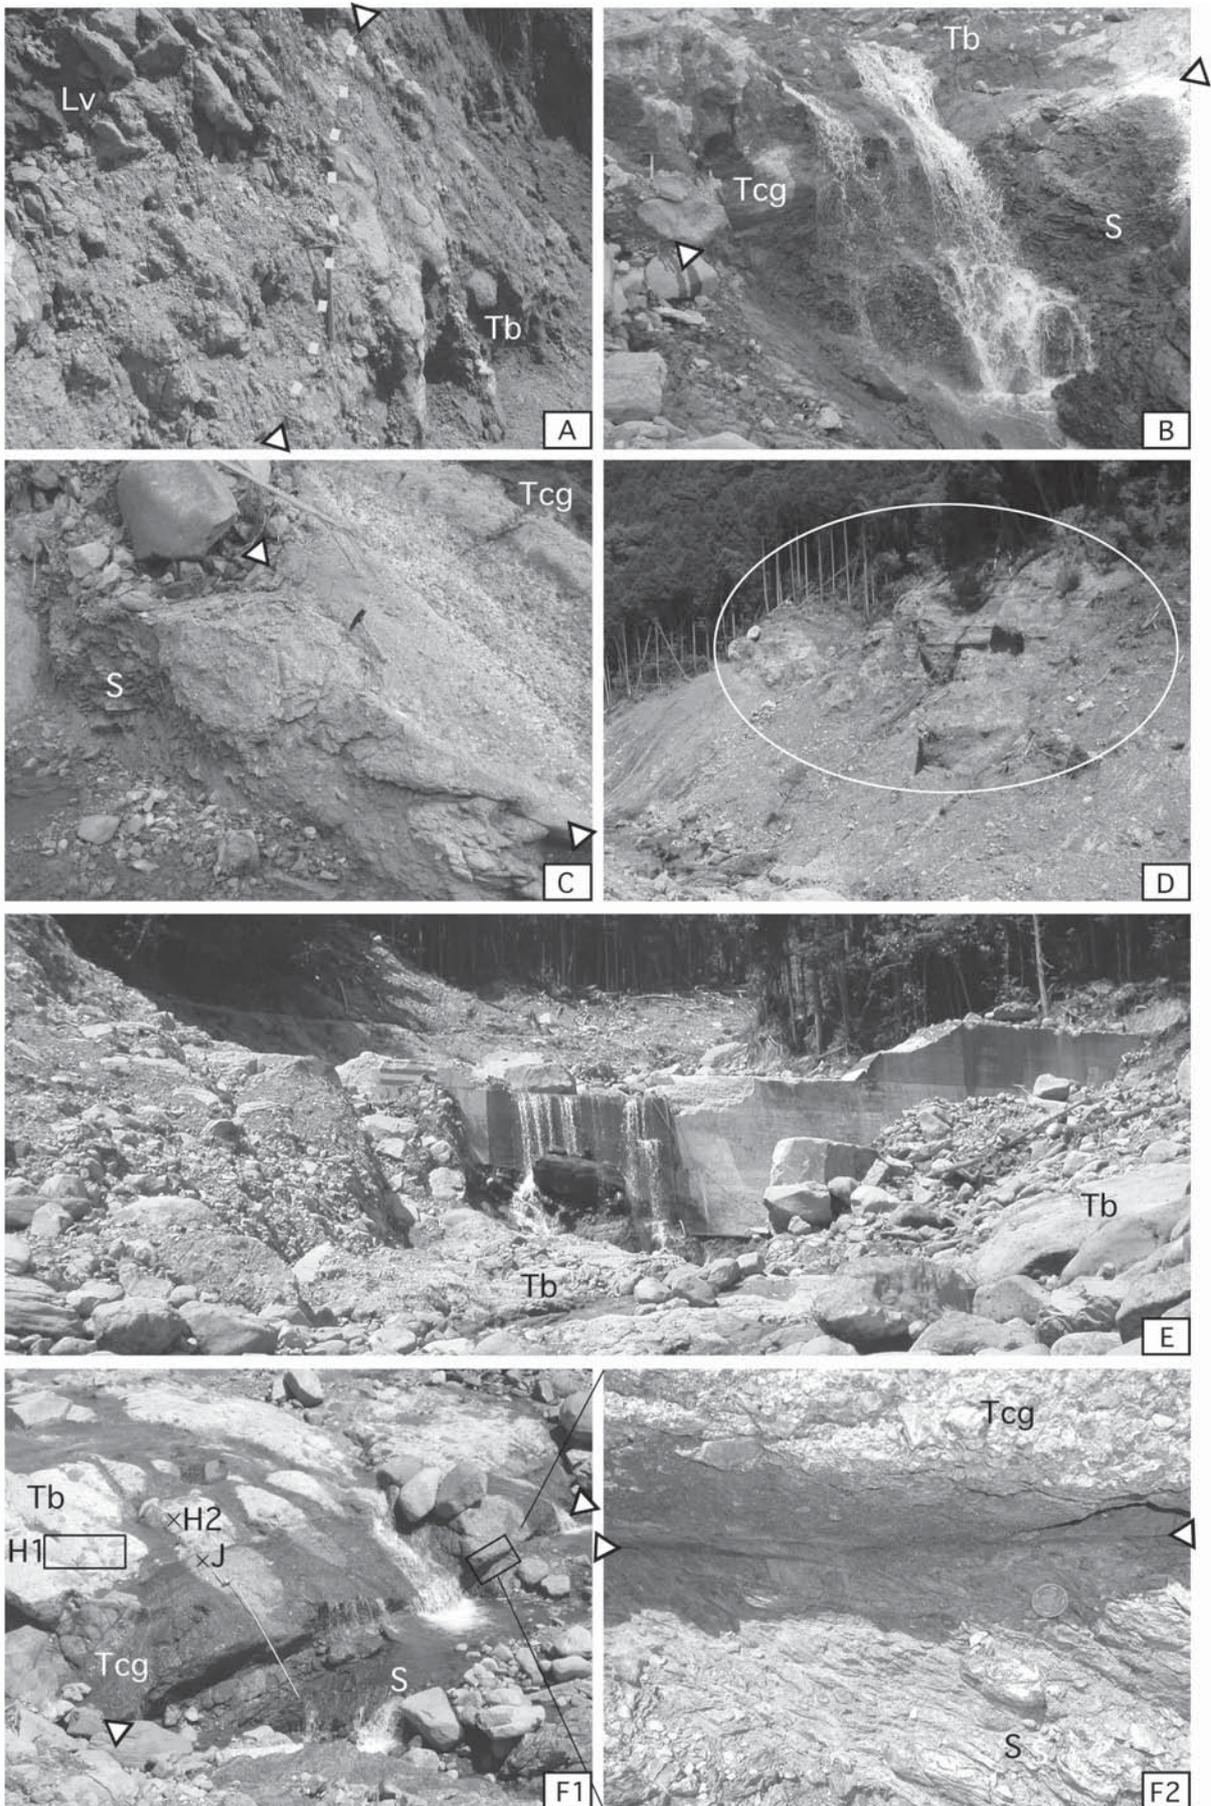
土石流の発生した集川流域の地質をルートマップ(第8図)に従って述べる。記載の便宜上、崩壊地より上流を上部、崩壊地から集落の上までを中部、それより下流の宝川内川までを下部とした。中部は更に3つに分けて記載する。

今回の土石流の詳細な通過範囲も、第8図のルートマップに示した。土石流は集川ルートの中中部と下部ではその挙動が大きく異なっている。端的にいえば、中部は土石流の浸食及び移動域、下部は堆積域といえる。

中部[宝川内川合流点の上流側500 m地点(標高140 m付近)から崩壊地までの区間]では土石流の流路は、植生の剥離及び河岸の浸食による露岩状況から判断することができる。崩壊地直下では、崩壊土砂は対岸の左岸側にさほど大きく乗り上げた形跡はない。中部2の中間付近までは土石流は川沿いをまっすぐ下っている。C地点付近では川の屈曲のために、斜面の急な左岸側に乗り上げ、逆に反動でC地点より下では右岸側の緩い斜面に向かって広がった形跡がある。E地点では砂防ダム3を破壊し流れ下った(第7図E)。なお砂防ダム3付近においても、周囲と比較して土砂の堆積は特に増えてはいない。

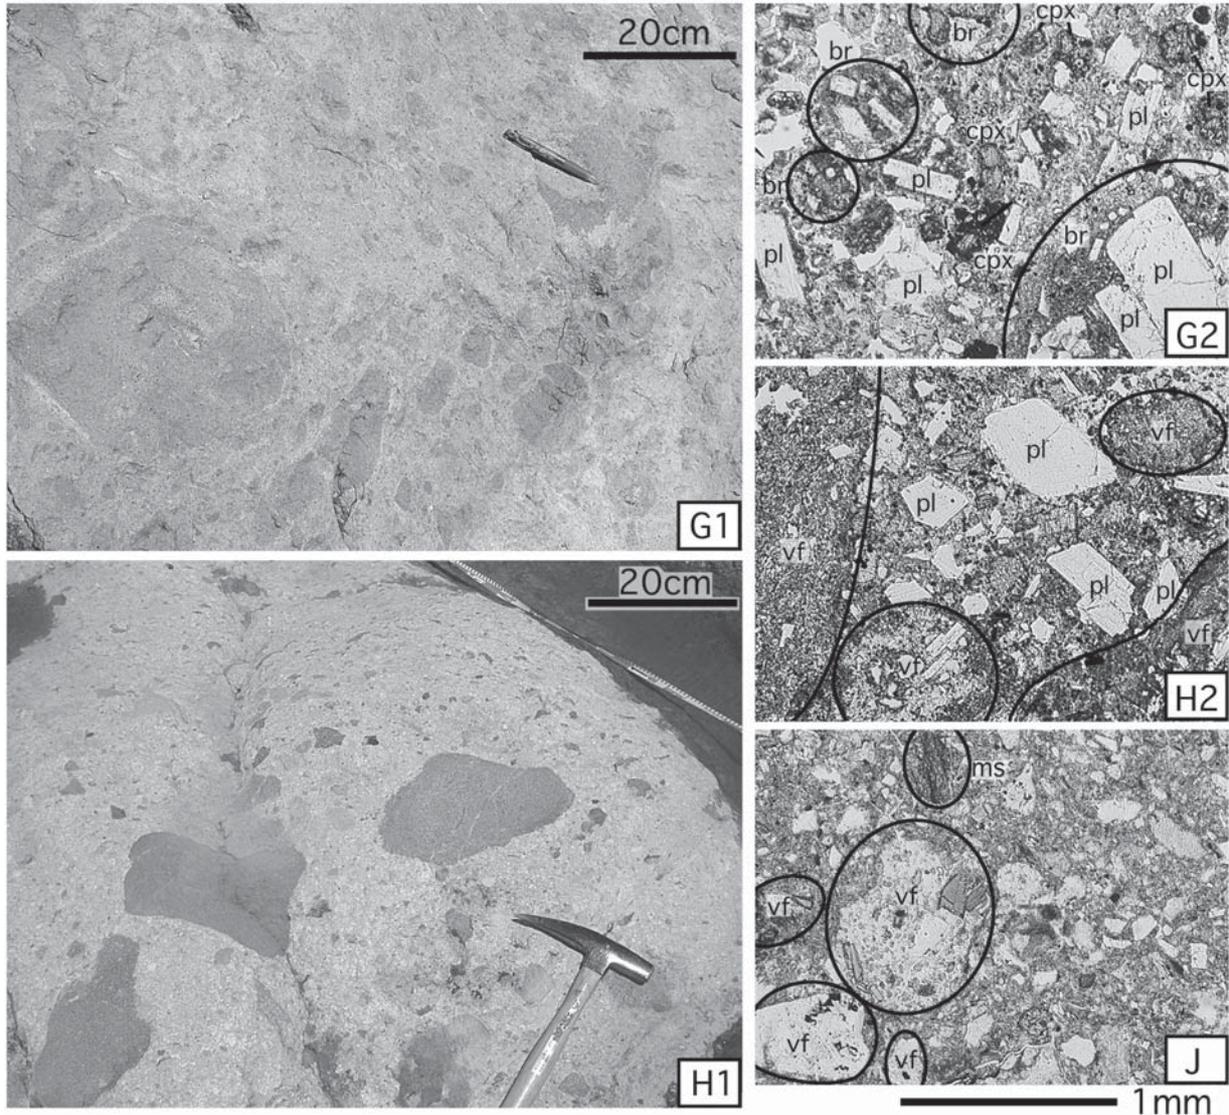
第9図 集川流域の主要な岩相の写真と薄片写真

中部1の崩壊地周辺では、大局的には上位から安山岩溶岩、凝灰角礫岩、角礫状の安山岩溶岩、安山岩がゆるく下流(南)に傾いて分布する。しかし、例えばA地点の安山岩溶岩と凝灰角礫岩の境界(第7図A)は前述のように北西傾斜で(第6図B)、局所的な構造は必ずしも全体構造と調和するわけではない。角礫状の安山岩溶岩(第9図G1)は、基質も礫も安山岩で、露頭では色の違いで礫状に見える。薄片(第9図G2)で見ても、露頭同様礫状の部分の色は少し濃い。基質の安山岩と安山岩礫との境界は不明瞭である。B地点に近づくと、高角で北ないし北西に傾斜する何本もの断層が認められる。圧碎部は数cm以下である。角礫状の安山岩、新鮮な安山岩も分布するが、崩壊地付近の層序との対応は難しい。また、安山岩は岩脈の可能性も否定できない。壊れた砂防ダム1の下流では、凝灰角礫岩に、堆積構造をもつ部分があるが、周囲の凝灰角礫岩と明瞭な区別はできなかった。中部1と2の境界付近の不整合(B地点:第7図B)では、四万十帯白亜

中部3では破壊された砂防ダム3(E地点、第7、8図E)周辺からF地点(第7、8図F)にかけて、人頭大の濃灰色の安山岩礫を含む淡灰色の凝灰角礫岩(第9図H1)が広く分布する。鏡下では、火山岩片のみからなり、ガラス質の基質には角の取れていない斜長石が多く含まれるのが観察される(第9図H2)。下流の四万十帯付加コンプレックスの砂岩との境界は北傾斜で左ずれセンスの断層(第7図F2)で画されるが、断層と凝灰角礫岩の間には上方細粒化した暗灰色の礫岩がある。この礫岩には火山岩片のほかに付加コンプレックス起源と思われる泥岩片もしばしば含まれ、基質も泥質である(第9図J)。この産状は、B地点の不整合(礫岩の上に凝灰角礫岩が重なる)と類似することから、現在断層で境される凝灰質礫岩と砂岩の間にはもともと不整合面があったと考えられる。

G1: 角礫状の安山岩溶岩の露頭写真, 礫状の部分と基質の部分は同質で, 新鮮な露頭ではわずかに色が違うので区別できる。2: 角礫状の安山岩溶岩の薄片写真, 礫状の塊 (br) があるが, 基質の部分との境は不鮮明で, 色が違っている以外は, 基質との差はない。斜長石 (pl) の他, 単斜輝石 (cpx) を含み, 斜方輝石も含む。鉱物粒子以外の部分はガラス質で, 複屈折しない。

H1: 凝灰角礫岩の露頭写真, 人頭大の暗色の安山岩片が淡色の基質に含まれる。2: 凝灰角礫岩の薄片写真, 火山岩片 (vf) ばかりで, 基質には角の取れていない斜長石が多く含まれる。鉱物粒子以外の部分はガラス質で, 複屈折しない。

J: 凝灰質礫岩の基質の薄片写真, 火山岩片 (vf) が多く, 泥岩片 (ms) もしばしば含まれる。鉱物粒子は破片となったものが多く, 自形のものは少ない。

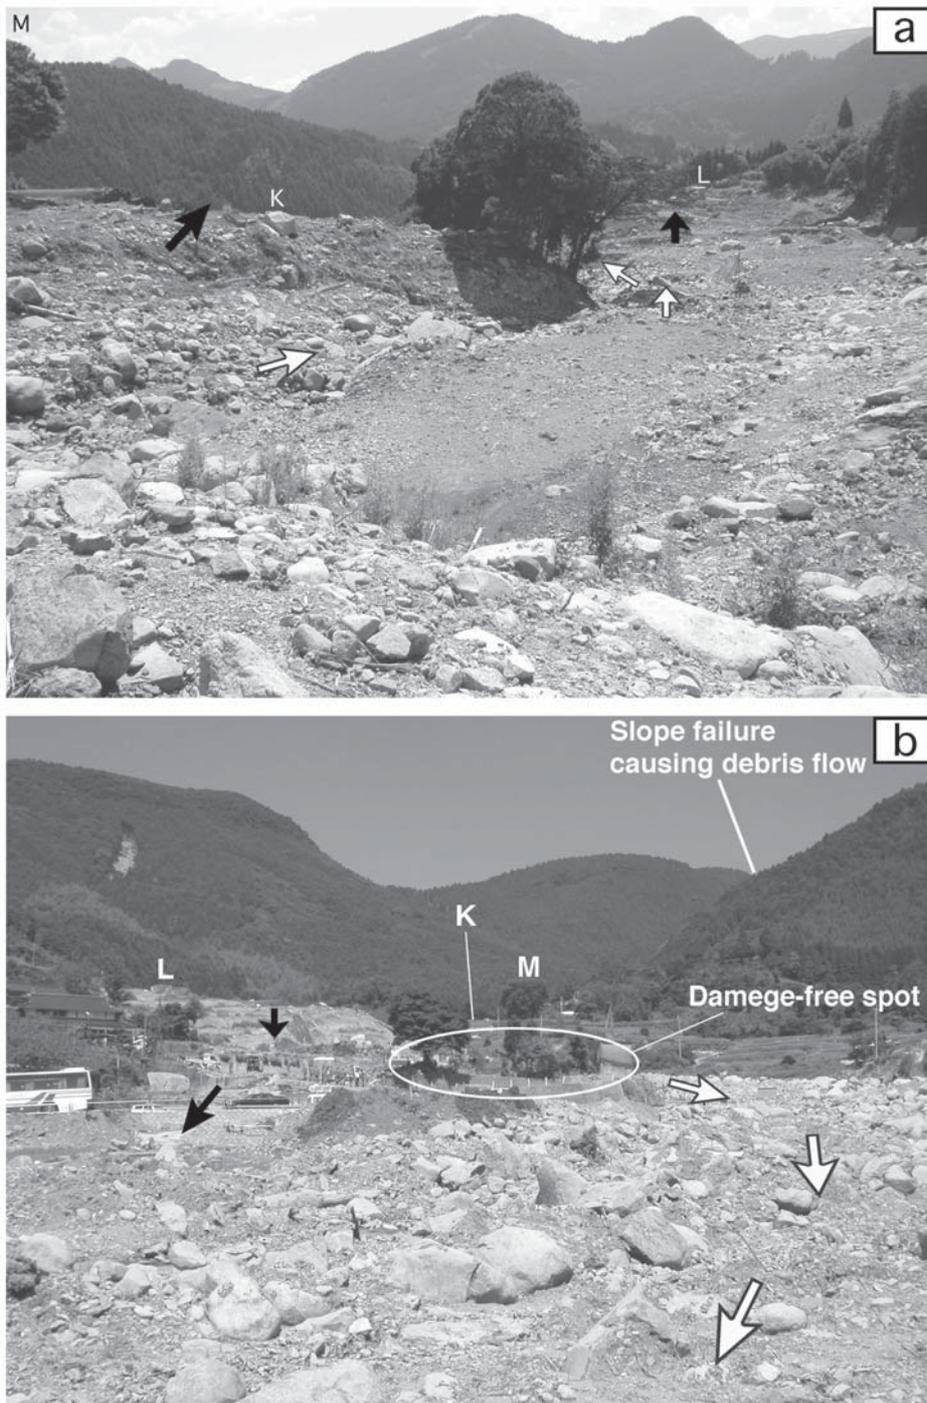
第10図 宝川内集集落における土石流の通過状況

下部[宝川内川合流点からその上流側500 m地点(標高140 m付近)までの区間]になると集川の傾斜が緩くなり、土石流の挙動が変わり、堆積の場となる。集川沿いで土石流が流下し、礫が堆積したのは河床とそこごく近傍に限られている。集地区付近では2箇所の小規模な段丘状の部分(第10図K,L)を土石流が乗り越えているが、このうち上流側左岸の段丘(K)では乗り越えた部分に土石流起源の岩塊がいくつか残っているもの、家屋が多数流出した下流側右岸の段丘(L)には岩塊は少なく、水の流れた痕がはっきりと残っていた。一方、川沿いには多くの岩塊が堆積したが、特に宝川内川沿いの道路の少し上流側の屈曲点(M)では攻撃斜面側に径1 m以上の大きな岩塊が密集して堆積した。また、この土石流では、集川の川沿いや、宝川内川との合流点付近で土石流が土砂を堆積させたところに、基本的に礫だけが存在し、泥がほとんど確認されなかった。ま

また今回の土石流堆積物には泥分が少ないという特徴が見受けられた。更に礫を主体とした土石流堆積物は川沿いだけに堆積し、段丘上には礫がほとんど堆積しなかった。泥分の多い土石流の場合、礫のまわりの泥水の比重が大きくなり、礫を浮かせながら流れ下る特徴がある(芦田,1984)。この土石流の場合、基質の部分が泥に乏しく、比重も水に近く、岩が浮く状態ではなかったことから、川沿いだけに土石流の岩塊が堆積し、水だけが段丘を乗り越えたと考えることができる。

白矢印は岩屑の多い土石流本体の流れ(推定), 黒矢印は岩屑の少ない水の流れ(推定).

a: 集地区を上流側から見た写真. 土石流は川沿いに進み, 左岸の台地は岩屑の少ない流水が乗り越えた. 左岸の台地の上に岩があるものの, 草は残っている. 中央の樹木は土石流の被害をほとんど受けていない.

b: 集地区を下流側から見た写真. 土石流は川沿いに進み, 右岸の台地は岩屑の少ない流水が乗り越えた. 中央部の高まりは土石流の通過を免れた部分.

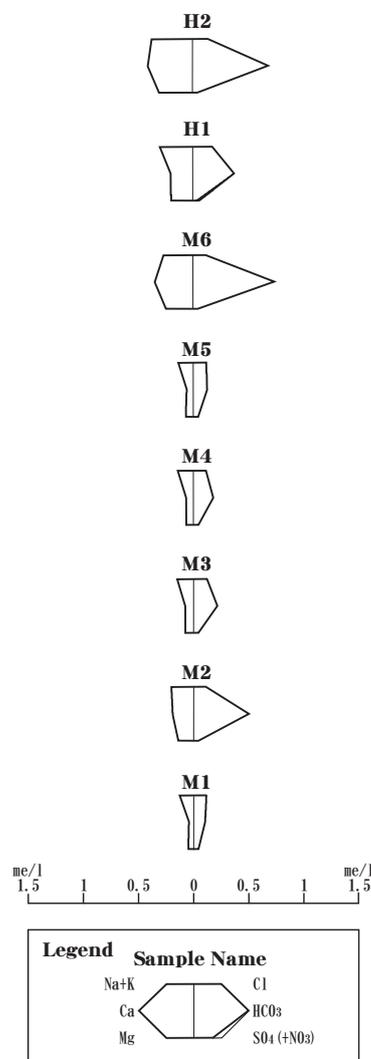
第11図 集川及び針原川の水質パターン
集川の採水地点は第8図参照。

それによると、崩壊地周辺の湧水(崩壊地の対岸の標高360 m付近:M3)と河川水(標高450 m付近:M1、崩壊地直下の標高350 m付近:M4、崩壊地よりやや上流の標高360 m付近:M5)は、 Na-HCO_3 型の水質であるが、溶存成分量が少ないため、導電率は 4 mSm^{-1} 以下と極めて低い値を示し、土粒子との接触時間が極めて短い新鮮な水であることを示唆している。これに対し、針原川最上流部の河川水(H1)は、同様に、 Na-HCO_3 型の水質であるが、溶存成分量が多く、導電率も 7.14 mSm^{-1} を記録し、土粒子との接触時間が集川流域の湧水や河川水よりも長いことを示している。

一方、崩壊地に露出した凝灰角礫岩の割れ目からの浸み出し水(M2)は、導電率が 6.47 mSm^{-1} 、水質タイプが Na-Ca-HCO_3 型で、周辺の湧水や河川水に比べ、 Ca と HCO_3^- が高く、土粒子との接触時間が長いことを示唆しているが、針原川崩壊地の湧水(H2)と比較すると接触時間がさほど長いとは考えられない。他方、砂防ダム2の左下流側に既存す

る恒常的な湧水 (標高250 m付近:M6) の導電率は9.41 mSm⁻¹と, 針原川崩壊地の湧水 (H2) の11.0 mSm⁻¹に比べてやや低い値であるが, その水質は針原川崩壊地のそれ (H2) とほぼ同様のCa-HCO₃型であり, 集川流域にも, 安山岩の風化に関係すると思われる滞留時間の長い地下水が存在することを示唆している。
