「服部 (1998a, b, 1999a, b, c, d, e) 淡路島北部における兵庫県南部地震による地変と地震被害I, II, III, IV, V, VI およびVII」に対するコメント(栗田, 2000)への回答

服部 仁¹⁾

HATTORI Hitoshi (2000): A reply to Awata's Comments (2000) upon my articles, 'Superficial rupture by Hyogoken-nambu Earthquake, north Awaji Island, and resulting earthquake disaster. I~VII'.

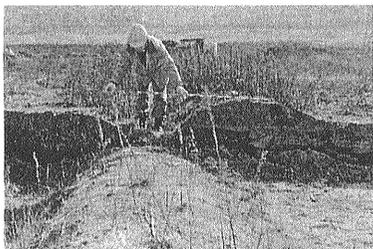
野島平林における野島地震断層上の畦道や、断層保存館内で見られる小倉地震断層上の農道が、地震断層に切られているが、直断され曲がっていない。この事実から、「‘自然の地質体’内に刻まれた地震断層は、引きずり成分を伴っていない」、と結論する(本文写真1)。

写真1 地表の‘自然の地質体’内における地震断層では、引きずり成分を伴わなければ、新たな破碎帯もできていない(IV写真50-9を再録)。[川崎 満男氏撮影(1995.1.18)].

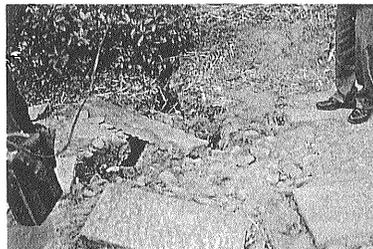
写真2 野島地震断層の深さ1.5m以上に達する開口地割れ、と石畳が浮いていて地盤に固着していない状況がよく見える(II写真19-1を再録)。[川崎 満男氏撮影(1995.1.17午後)].

石畳や円礫を敷き詰めた踊り場の路面は、その下の地肌との間に砂礫と木片からなる密に接着していない“不連続面”が介在していたのは明らかである。この面がボールベアリングのような潤滑油のすべり面効果として働き、地震動に対して滑りやすく差別移動して変位が大きくなったのではないか。地面が揺り動かされた実際の振幅よりも増幅されたため、大きな横ずれ変位が生じたもので、ごく浅い2-3mほどの表層に限られたように見えた(本文写真2)およびその考察要因の一つとして、「ところで、その横ずれは深さ何m位までを巻き込んで変位したのであろうか。少なくとも西方の小谷に向かって横ずれや地割れが消えてしまっていることから判断すると、局所的な現象に思える」と記述した(同様の記述はIIにも掲載)。

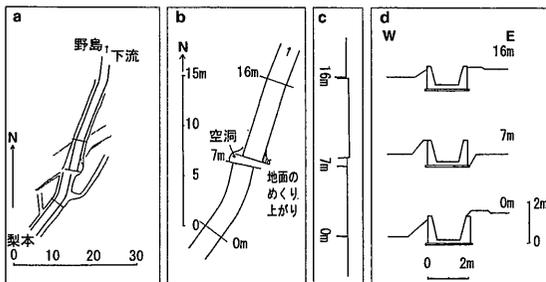
「水路は小倉地震断層の通る所を中心に長さ16mの間が破断した(第50図a,b; 写真85-1)。上流側の破断部分を0m地点とし、そこから7m離れた地点から16m地点までの約9mの間全体が20cm程浮き上がり(第50図c), 7m地点が約105cm(80cmの開口と65cmの横ずれ, 20cm上昇)変位した(写真85-2,-3)。破断前の水路の位置と比べると、7m地点で南側(上流)が約15cm西へ、北側が大きく50cmほど東へ横ずれした。破断したコンクリート水路16mの間は、水路の両側の地面が均等の高さや形状になっていなくて、それぞれ非対称形をなし、周りからの土圧の受け方や地震断層と破断した水路の位置など微妙に違っている(第50図b,d)。浮き上がった三面張りコンクリート水路は、地震断層が二つに別れて直撃し、一方の大きな地割れの延長部が7m地点を、他の小さな地割れが16m地点を襲った。16m地点を支点として、大きな土圧のかかる7m地点で東方向へ振りながら浮き上がった。

地震の前、7m地点の周りの地面の状況は振られた東側(流路の右岸)には、土が詰っておらず隙間になっていた。つまり破断した水路の端が土圧の小さかった隙間側に強く押し出され易い環境にあった。地震動によって、東側の隙間下の地面が押し込められて大きくめくり上がった。反対側の水路西壁では、変位した後に新しく大きな空洞ができた(写真85-2)。

水路を支えた地下の地盤が地震断層によってどの位変位したかはわからない。しかし、地盤の変位はあったとしても、破断したコンクリート水路の変位がそれよりもはるかに大きかったことを、空洞とめくり上がりが示している。もし、この破断・変位が、地下の地盤とともに同じように変位しておれば、周りの田などの土壌は空洞を作ったりめくり上がるようなことはなかったはずである。

以上に加えて、周辺の棚田を構成する地質および水路修復工事において開削された側壁と床の状況から「側壁は大阪層群の青灰色シルト層が広がっていて、床均しには砂が敷き詰められたことがわかる。すなわち、破断・変位した水路を支えていた地盤は、大阪層群シルト層であった。シルト層は湿っていると極めて滑りやすい。棚田の段差や側壁には大抵ベトベトに湿ったシルト層が露出する。乾燥した部分では、鱗片状や4-5mm大の角礫状に割れ易く、ポロポロと崩れ落ちる。地震断層上において水路は2か所で大きく破断された。その要因の一つがシルト層と豊富な田の水との共存にあり、破断した水路底盤部を滑り易くし側方移動させた、と推定した」。

第6図 北淡町野島-梨本間の谷底において小倉地震断層に直撃された水路の状況(VII 第50図に加筆して再録)。

[北淡町提供の工事記録を参考に作図]。
a: 位置略図。 b: 破断箇所の平面図。 c: 同側面図。
d: 水路断面図。 細い点線は地震前の水路の位置。

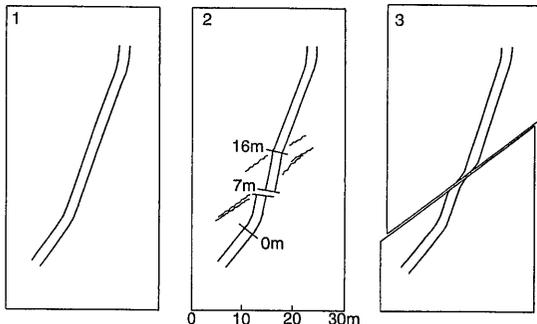
ところで、このコンクリート水路は地震断層によって約20mの区間が破断されたのみである。周辺の棚田を含め、修復工事は詳しい測量結果に基づき計画・実施されている。水路は、南北周辺を含めた範囲内でも右ずれによる引きずり成分は観察されないし、全体が右ずれしたようにはなっていない(本文第7図)。

第7図 引きずり成分を伴わなかった観測記録と通説との比較略図。

1:地震前の状況, 2:地震後の「服部の観察記録」, 3:地震後『引きずり成分を伴う1.6m±0.2m右ずれ』変位の考え方(コメント第1図の1に基づく)。

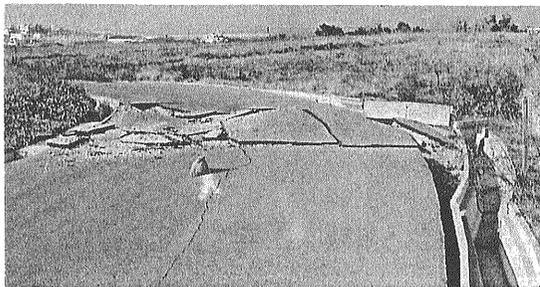
写真3 小倉地震断層に直撃されたアスファルト舗装路面の盛り上がり破断とU字溝の変形。(IV第15図B1地点: VII写真87-1を再録)。[川崎 満男典氏撮影(1995.1.18午前)]。

「北淡町梨本におけるプレッシャーリッジ状に破断されたアスファルト舗装道路(第15図A地点)から約50m西方の農道の曲がり角(第15図B1地点)では、道路の両側にU字溝が設置されていた(写真87-1)。本震直後、この路面はアメのように反り上がり、A地点と同じくプレッシャーリッジ状に破断した。路面の北東側(写真向かって右手)は緩い下り斜面に続く天盤端部に相当し、そこに設置されていたU字溝は側方下にずり落ちる形で分散した(写真87-2)。各U字溝間ではモルタル接着部が分離し、60cm長のU字溝一本ごとには破断が見られず、分散した位であった。一方、南西側のU字溝には、道路の曲がり角内側にあつたためか内蓋がはめ込まれていた。そこではU字溝自体も内蓋も全く変形・変位しなかった。路面が破断された状況からは想像できないほど、安定した無被害状態であった。つまり、地中にすっぽり埋まり、内蓋がはめ込まれていたU字溝は(写真87-3)、小倉地震断層上であっても全く変形・変位せず完璧に無被害であった。写真向かって左側の路面下1.2mに上水道铸铁管が埋設されている。铸铁管はこの地震断層の位置では破断しておらず、離れた別の地中で破断した、と北淡町水道課工務係長の鋪田氏が説明された」(本文写真3)。

私の観察記録と大きく違うのは、ガードレールが存在しないこと、およびU字溝が砂礫地盤から分離・滑動し、不規則に分散していて、U字溝が地盤とともに大きく約1m右ずれするには計測できなかったことである。決して、地震断層の位置を誤って推定してはいない。

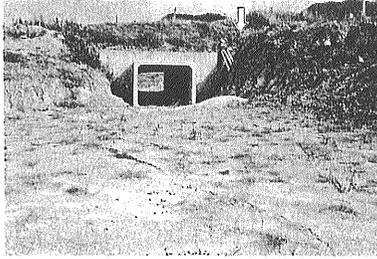
写真4 野島東地震断層南端における地震断層(矢印)と手前周辺の不規則な地割れ(V写真61-1を再録)。[服部撮影(1995.1.28)]。

この地点における「自然の地質体」は花崗岩類(野島花崗閃緑岩、捕獲岩を含む)と大阪層群砂礫層、そして両者の間の活断層、すなわち野島断層(推定断層=新称の野島東地震断層南端)からなる。この活断層が地震によって何の地変もなく、当然のことながら変位しなかった。活断層直上のアスファルト路面には、亀裂も生じておらず、路上において活断層直上位置から2m以上離れた位置とさらに約5m離れた路面の2箇所が破断して、道路に直交する二本の直線状段差ができた。この5m区間の直下には、ボックス型カルバートが設置されていて、この区間が地震動に

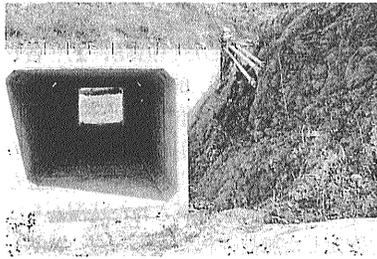
写真5 同上露頭の接近写真(V写真61-2を再録)。[服部撮影(1995.1.28)]。

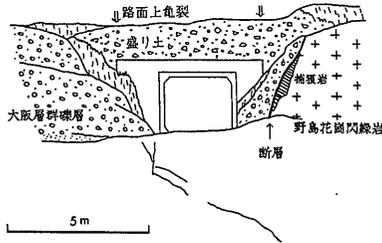
第8図

写真4の露頭のスケッチ図(V第23図を再録)。

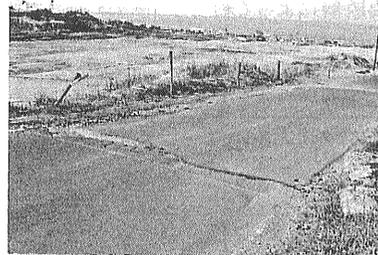
写真6

ボックス型カルバート両端直上におけるアスファルト路面の破断(V写真61-5を再録)。[服部撮影(1995.1.28)]。段差は第8図の二つの矢印の位置に当たる。

より約5cm浮上した(本文写真6)。

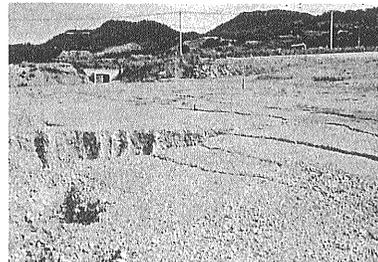
写真7

埋め戻しの砂れき盛り土を切る不規則な多数の地割れと水路になった溝(V写真61-3を再録)。[服部撮影(1995.1.28)]。

マップ・説明書では、活断層に近い南東側の破断が西側0.15cm隆起と記載された(Loc.970 W0.15)。もう一方の北西端の破断は南東側の隆起の段差と記載されるはずであるが、無視された。他方、活断層に南接する地面は大坂層群砂礫層と、削剥後の埋め戻し砂礫盛り土とからなる。盛り土には不規則な開口地割れが現われ、その一部は湧水の流路によって削り込まれて斜交する溝となった(本文写真7)。
