2000年伊豆諸島地震災害を新島に観る

ISOBE Ichiyo (2000) : Geohazards at Niijima Island by strong earthquake in July 15, 2000.

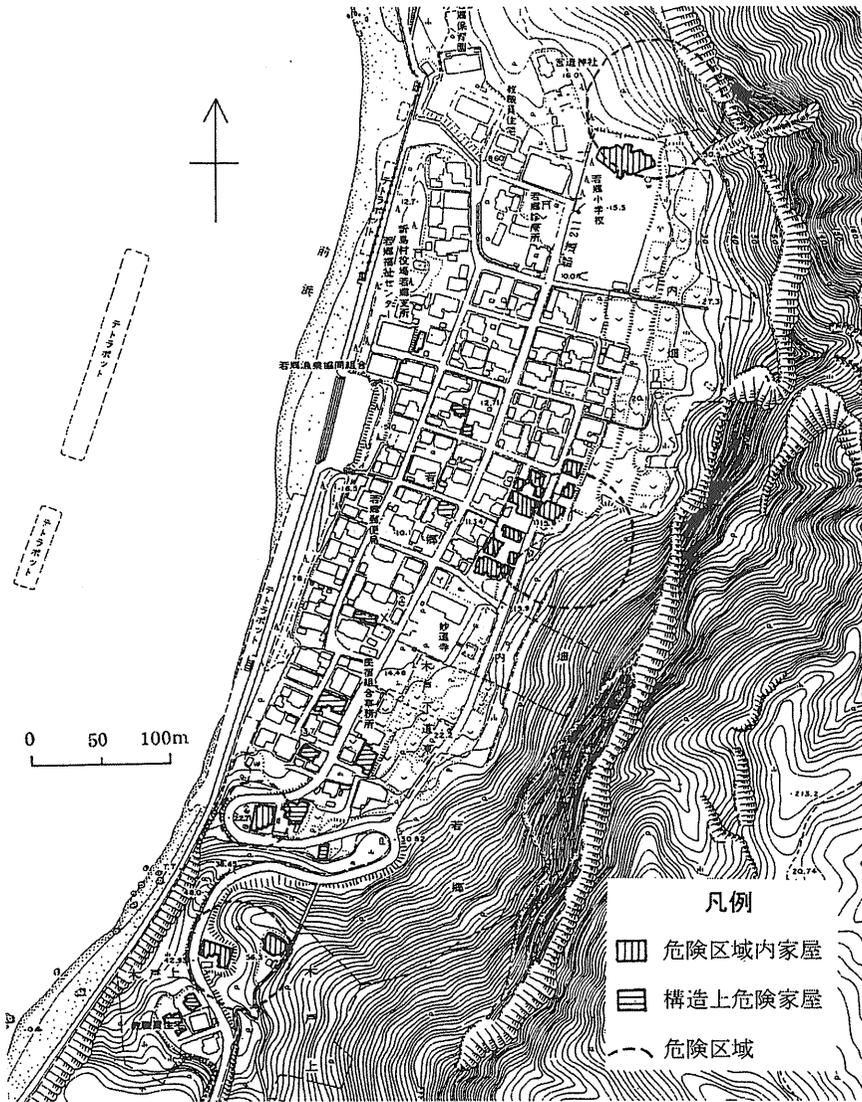
第5図には、新島村調査による危険区域内家屋、専門家の調査による構造上危険家屋がそれぞれ示されている。岩盤崩壊地(第9図参照)に近接した危険区域内の家屋には若郷小学校、妙蓮寺北方の数戸が含まれる。さらに、ヘアピンカーブの木戸坂及びその付近では、危険区域内家屋と構造上危険の家屋(第6図)が10戸以上に達した。なお、若郷

第5図 若郷地区における家屋被害状況図。新島村提供資料の一部簡略。

規模で構造上危険な家屋が4戸見られる。これに対し、木戸以南の霞山と呼ばれる台地部分では顕著な家屋被害は見られなかった。

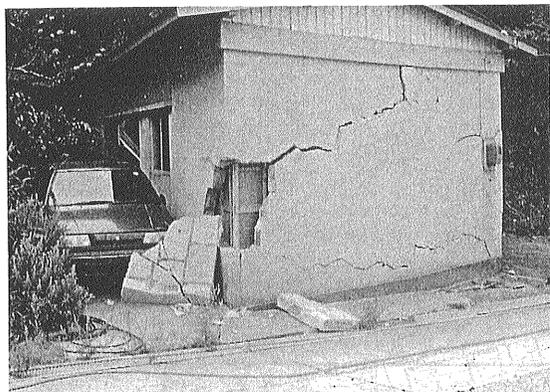
第6図 木戸坂における家屋被害状況。構造上危険と認定された本家屋の壁材には、セメントで接合された耐火石が使用されていた。

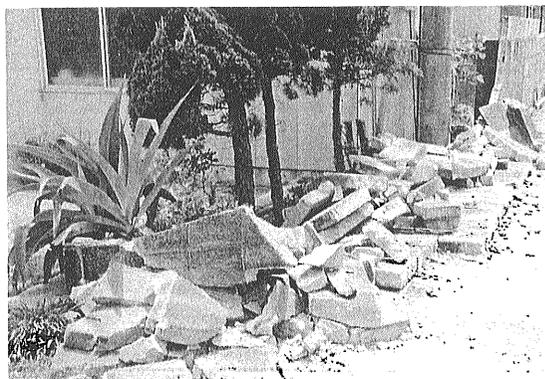
地区でも崩壊したり亀裂の入った石堀(第7図)に、新島南部にある向山火山(第2表)の黒雲母流紋岩質軽石の耐火石が多く使われ、今回の地震でも1936年の新島地震の被害(宇佐見, 1996)同様に壁の崩壊や亀裂による被害が数多く発生した。

第7図 若郷における耐火石を使った石塀の倒壊状況。

さらに岩盤崩壊に関する聴き取り結果によれば、前回の大地震で崩壊しなかった突出部で崩壊が発生したとされる。なお、新島地震による震災を教訓として耐震建築がその後に普及したために、新島特産の耐火石による家屋や石塀などの本地震による被害は、新島地震より明らかに少なくて済んだ。

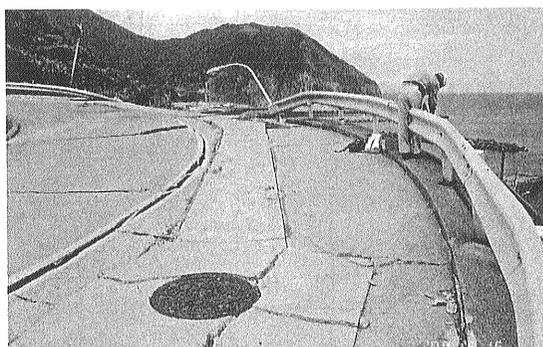
本地震の震央である若郷前浜沖に面した台地先端部の斜面の木戸坂では、上述したとおり家屋被害が多く発生するとともに、水道本管・電線・電話線の各ライフラインも切断された。火砕サージ堆積物からなる斜面が移動している可能性もあり、伸縮計による変動観測が既に行われていた(第8図)。さらに、若郷集落のある低地でも、妙蓮寺西方に小

第8図 多数の亀裂が入り変形した木戸坂の道路被害状況。壊れかけたガードレール上の人物は伸縮計の保守管理者。遠景はジナーカ山火山の溶岩円頂丘。

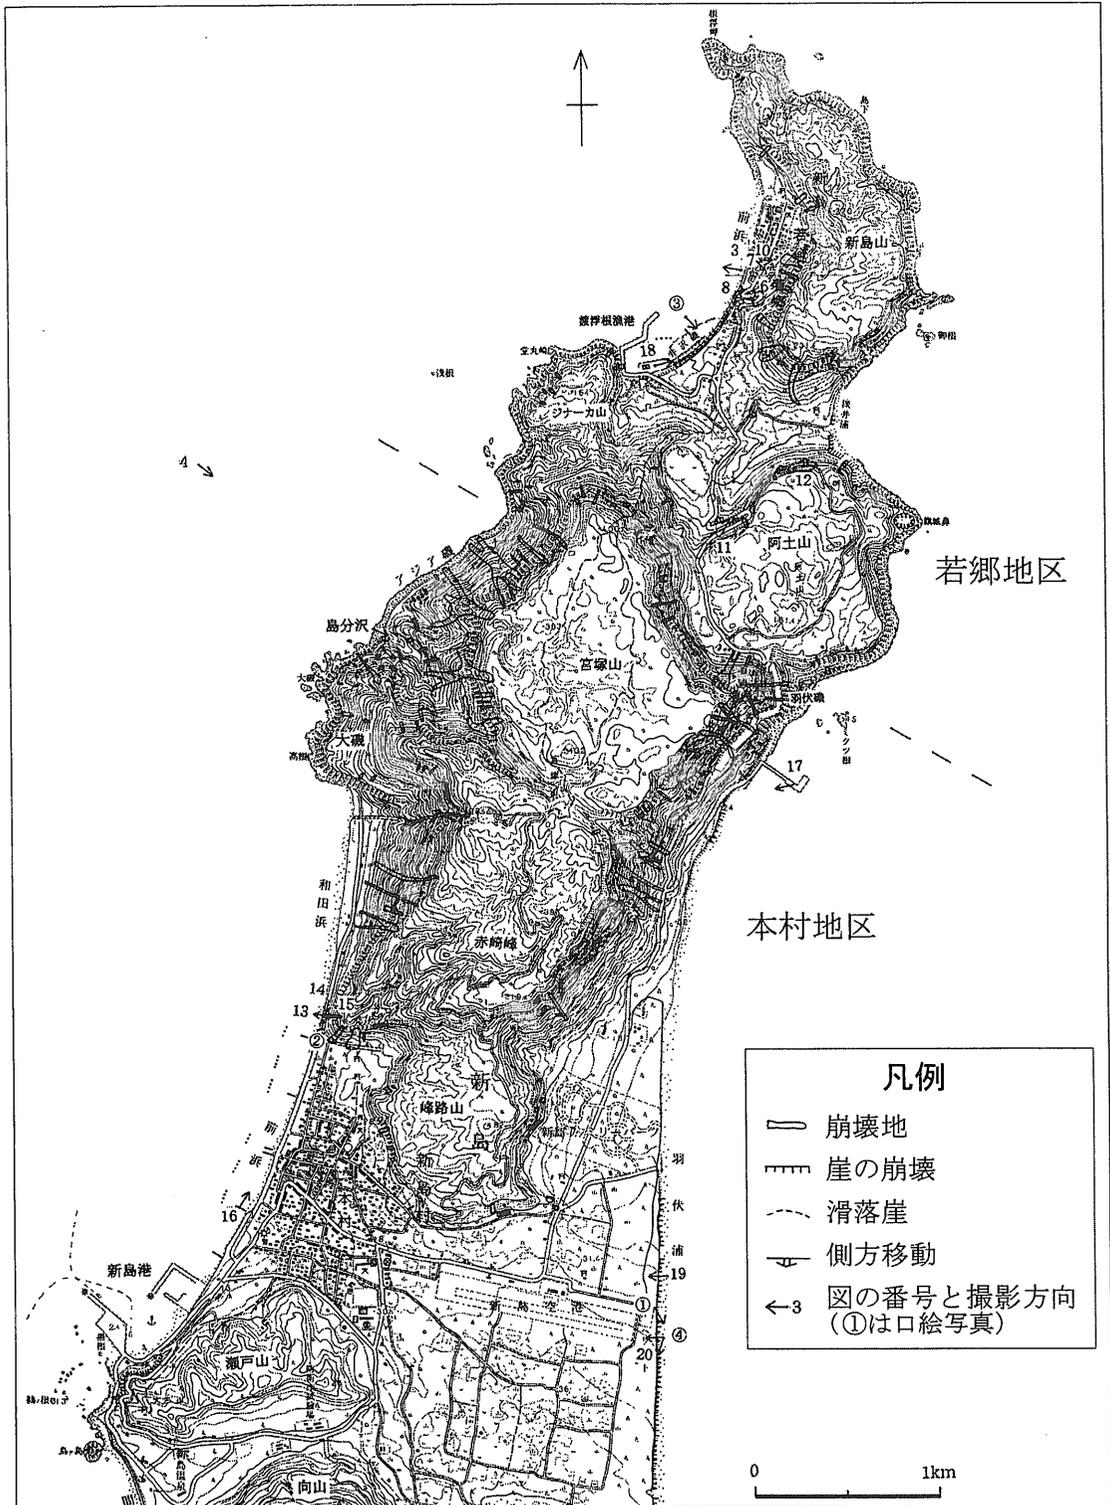
第9図 新島中北部における地表変動図(暫定版)。崩壊地などの分布は現地観察により、空中写真判読は未実施。この図は国土地理院発行の2万5千分の1地形図「鵜渡根島」「新島」を基図に使用した。

今回の新島近海地震による人的被害と住居被害(第1表)は、新島地震の被害(第3表)に比べ、はるかに小さかった。一方、新島地震による岩盤崩壊は、新島山西向き斜面で5箇所発生した(萩原・表, 1937)。ところが今回、同一斜面付近での岩盤崩壊数は3倍以上も多いことが第9図から読み取れる。新島中北部の崩壊に限定すれば、新島近海地震の方が新島地震よりその数・規模とも上回っているように見える。その理由には、今回の地震が島の北端西側の至近距離内で発生したことが考えられる。

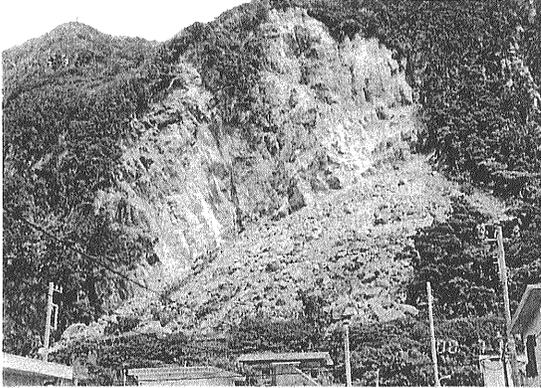
第10・11図は若郷地区における大規模な岩盤崩壊の写真である。第10図の崩壊源は標高160m付近にあり、大量に崩落した岩塊は標高約30mの山麓に建設済みの防護柵でかろうじて食い止められた。本地震後の7月27日のM5.6地震(新島村で震度5強を観測)によって、崩壊が小規模に発生し、一時帰宅していた110人を驚かせたのは本崩壊地での出来事である。

第10図 新島山西斜面の岩盤崩壊。軽石質溶岩の最上部で崩壊が始まり、柱状節理の発達した黒曜岩質・結晶質溶岩が巻き込まれ、斜面の下部まで移動した。本崩壊地には崖錐が大規模に発達し、以前から崩壊が繰り返り発生していたことが分かる。

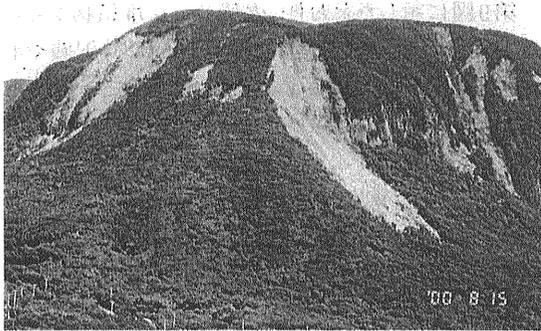
第11図は新島山南斜面、登山道付近の円頂丘上部から発生した大規模な崩壊の写真である。中央にある崩壊源から左(西)側へ円弧状の滑落崖(地割れ)が形成され、今後の大地震や大雨によって急斜面の再崩壊の危険性が十分に予想される。さらに、阿土山火山の溶岩円頂丘をほぼ一周する阿土山林道において、第12図に示す側方移動による最大規模の道路陥没が発生していた。震央に当たる若郷前浜沖を望む林道を中心に、厚い盛り土部分には大小の地割れや亀裂が入り、開口部や段差が拡大し、岩塊の崩落箇所も多く、通行禁止の措置が取られていた。

第11図 新島山南斜面の岩盤崩壊。新島火山の溶岩円頂丘の右(淡井浦)側では崩壊が、繰り返り発生した。

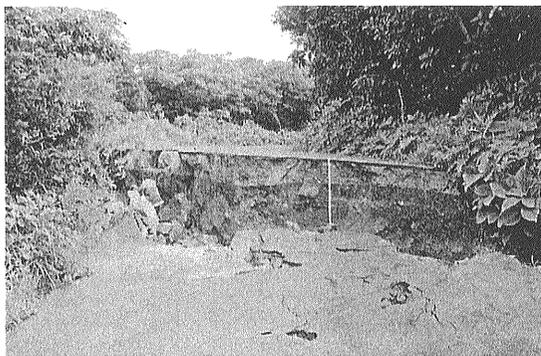
第12図 阿土山林道最北部における道路の陥没状況。道路面の食い違い(段差)は最大1.4m、垂直に近い崖は北東-南西へ伸び、約100m西(手前)側まで道路が陥没していた。

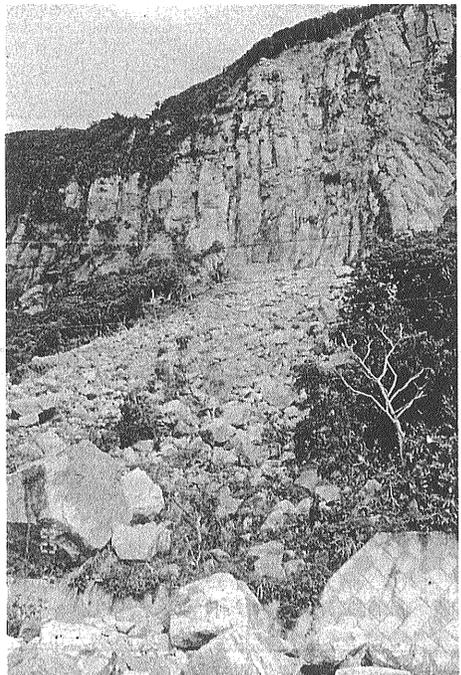
本村地区の岩盤崩壊箇所は第9図に示したとおりである。第13図は前浜北部にある赤崎峰火山の溶岩円頂丘西側の急斜面で発生した岩盤崩壊の全景写真である。巨大な岩塊が道路を塞ぎ(第14図)、長径数メートル以上の岩塊はコンクリート製の柵を破壊して海岸まで達した(第15図)。また、第16図の中央は同火山の円頂丘溶岩の南西末端部で発生した巨大な崩壊と大きく成長した崖錐の全景写真である。一方、第17図に羽伏浦北端部にある赤崎峰・宮塚山両火山の東側斜面の岩盤崩落の写真を示す。都道211号でも崩落した岩塊によって道路が塞がれて通行不能となり、道路は放棄された状態にある。現在仮設道路の建設が急ピッチで進められているが、伊豆諸島最長の新島トンネル(長さ約700m)の数倍も長いトンネルの掘削も検討される事態となった。

第13図 前浜海岸に面した赤崎峰西斜面の岩盤崩壊。第10図同様の急峻な岩壁で崩壊が発生した。

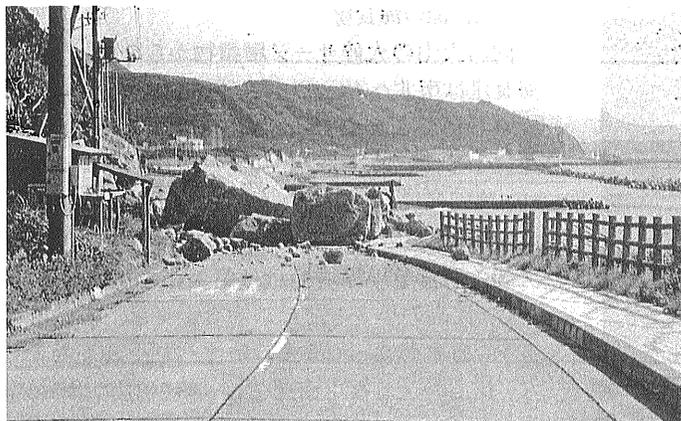
第14図
舗装道路を埋め尽くした巨大岩塊。口絵写真2の岩塊は、本図とは逆の南から撮影したものである。遠景は瀬戸山火山、前浜は1970年代後半に防波堤・離岸堤などに護られた人工海岸へ急変した(磯部, 1980)。

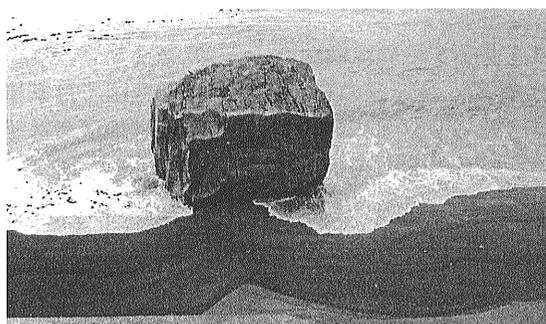
第15図 渚まで達した岩塊。本岩塊のように、より大きく重い岩石ほどより遠くまで移動する。小さなトンボロが早くも形成されていた。

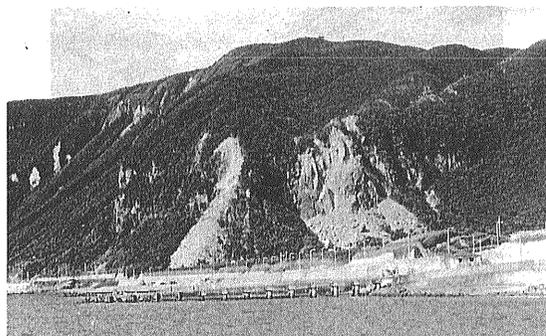
第16図 赤崎峰南西端の突出部における岩盤崩壊。本村集落からよく見える二つの巨大な爪痕で、崩壊源は左が軽石質溶岩、右が黒曜岩質溶岩。7月15日以降にも大きな地震の度に大小の岩塊が砂煙を上げて崩落するのが目撃されている。

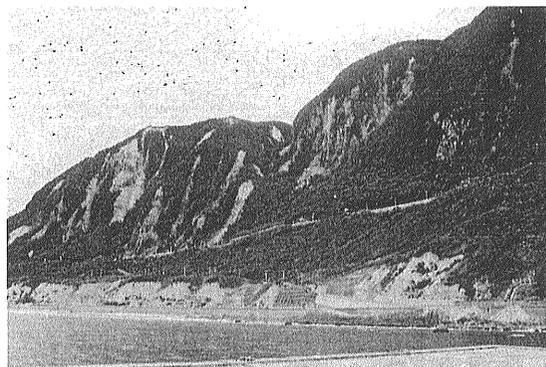
第17図 羽伏浦海岸に面した山地での多数の崩壊。崖錐性堆積物からなる海食崖の崩壊も多い。

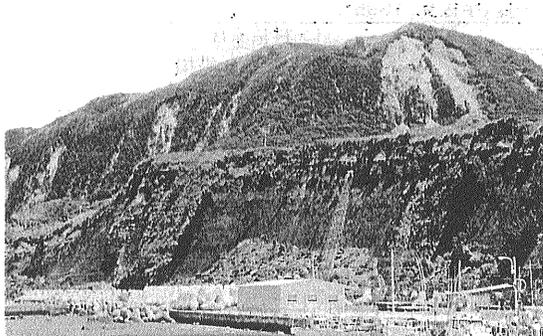
本海食崖は、羽伏浦や間々下浦の海食崖より締まった堆積物からなるために後退速度が小さく、黒松などの植物が斜面を覆い安定していた。ところが、今回の地震によって海食崖の大部分で崩壊が発生した(第18図)。さらに、両火山の火砕サージ堆積物からなる切り土斜面でも、今回の地震によって崩壊が多発していた。

第18図 若郷井沢磯における海食崖の崩壊状況。遠景は新島山西-南西向き急斜面における多数の岩盤崩壊。

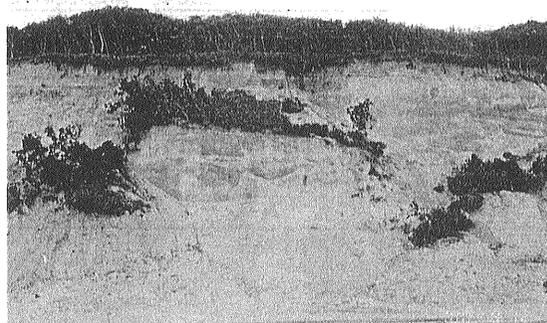
向山火山の火砕サージ堆積物からなる羽伏浦の海食崖は南北へ4km以上も伸び、南側の火砕丘の最東(外)側に比高250m以上に達する大海食崖が発達する(磯部・安田, 1995)。新島地震(萩原・表, 1937)同様に、新島近海地震によっても台地(サージ丘)の海食崖の上部が樹木とともに崩落した。羽伏浦の海食崖の崩壊箇所は第9図に示すとおりである。比高の小さな北部の海食崖では、第19図のように樹木が立ったままの地すべり土塊をなす一方、比高の大きな中南部では、第20図のように倒木の列が崩落土砂からなる崖錐上部に見られた。ところで、同じ火砕サージ堆積物からなる間々下浦の海食崖では、崩壊は南端部の崩壊常襲箇所を除きほとんど認められなかった。

第19図 羽伏浦中部にある海食崖の崩壊状況。海食崖の比高は南部に比べて小さく、崩落直後の姿をまだ留めていた。

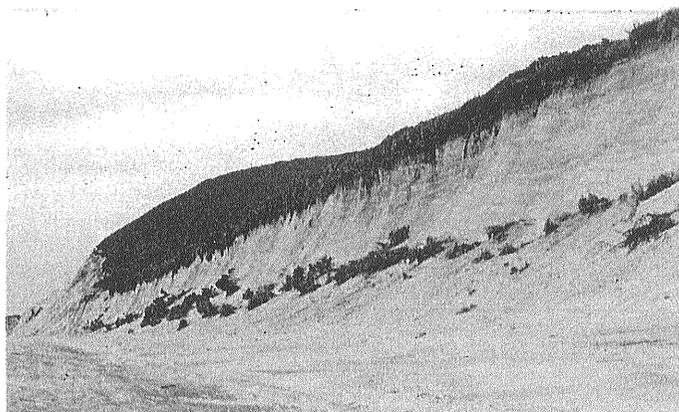
震によっても崩壊は、東端の海食崖を除き発生しなかった(第20図参照)。その理由には、火砕物からなり安息角に近い斜面が、地震動を吸収して斜面物質の移動・崩落を阻止したことが推定される。

第20図 羽伏浦南部の大きな海食崖の崩壊状況。左遠方に見える大海食崖の最上部でも多数の倒木から崩落の発生したことが推定される。
