三重県宮川村の春日谷における2004年台風21号時に発生した斜面崩壊の被災状況(その1) -地すべりダムの下流

柏木 健司¹⁾・永田 秀尚²⁾・常盤 哲也³⁾

KASHIWAGI Kenji, NAGATA Hidehisa and TOKIWA Tetsuya (2006): Damage of slope failures caused by the 21st typhoon, 2004, in the Kasugadani Valley of the Miyagawa-mura, Mie Prefecture, Southwest Japan (Part 1) - the downstream of the landslide dam.

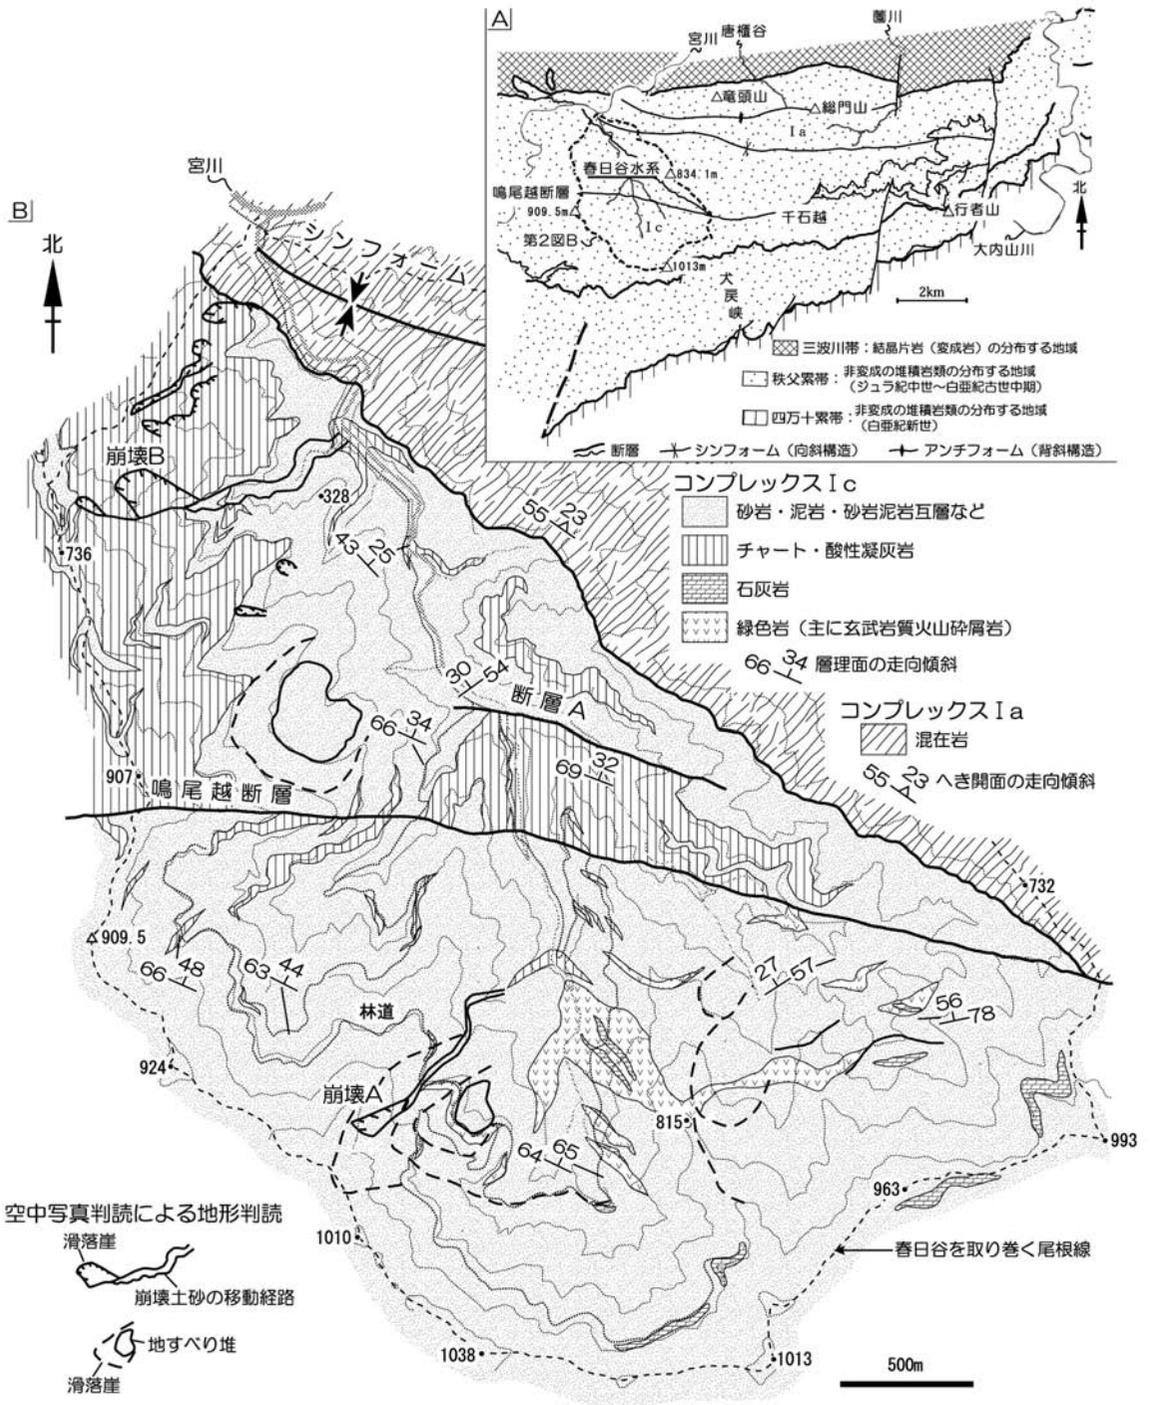
第2図 宮川村とその周辺(A)と春日谷(B)の地質概略図。
 柏木(2005)に掲載された図面を簡略化しています。図中のコンプレックスIaとコンプレックスIcは、本文中に説明されています。

2002年度以降、筆頭著者の柏木は産業技術総合研究所(旧地質調査所)において、第一号非常勤職員として二年の任期中、春日谷を含む5万分の1地質図幅「長島」のうち、秩父累帯の調査研究を行いました。春日谷の地質は、秩父累帯の北半部に位置し、北端の最下流部から北東斜面に広く露出するコンプレックスIaと、それよりも南方にあたる谷奥の広い範囲を占めるコンプレックスIcから構成されています(第2図A, B)。なお、コンプレックスという名称は、いろいろな時代の様々な岩石が入り混じった地層全体を呼称するもので、海洋プレートが陸側に引っ付いてできた「付加体」という地層などによく用いられる、地層を区分する単位のようなものです。「付加体」について

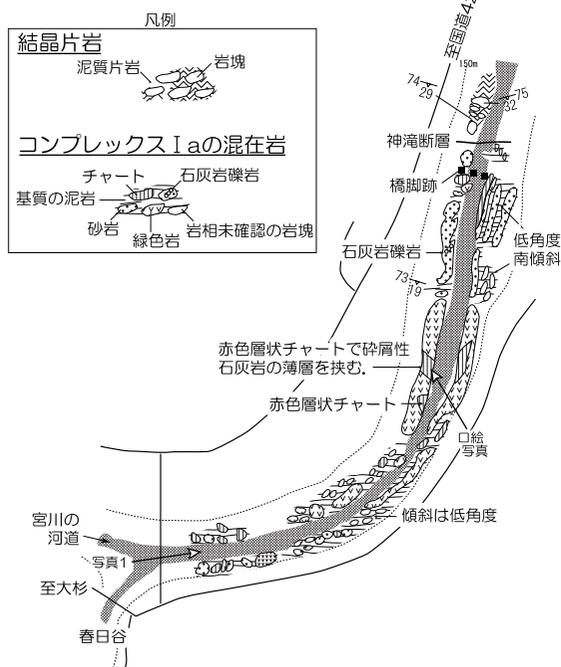
第3図 宮川沿いの岩石の分布を示すルートマップ。
この図面は、「長島」図幅調査中の2003年12月に、柏木により作成されたものです。

春日谷と合流する付近の宮川の河床には、被災前、兩岸に岩盤が連続的に露出していました。その様子が、柏木により2003年12月に作成されたルートマップに記録されています(第3図)。被災直後の様子は分かりませんが、2005年1月と11月に撮影された写真によると、流路に沿う岩盤はほとんど砂礫の下に隠されています(写真1A, B)。また、災害前後における同じ地点の岩盤の露出状況を比較すると、2005年12月における水面は災害前より2m前後も上昇しています(口絵写真1~4)。その際の流路の水深は、長靴で渡れるくらいの10~20cmの浅さなので、少な

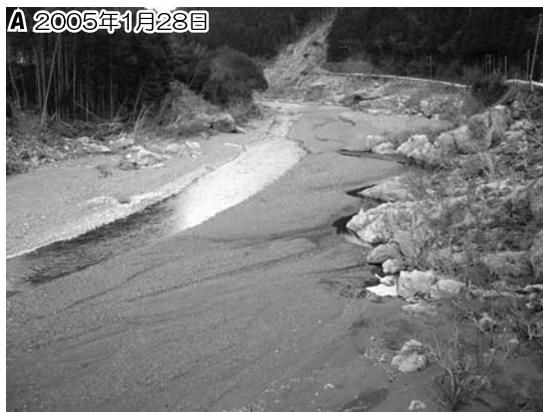
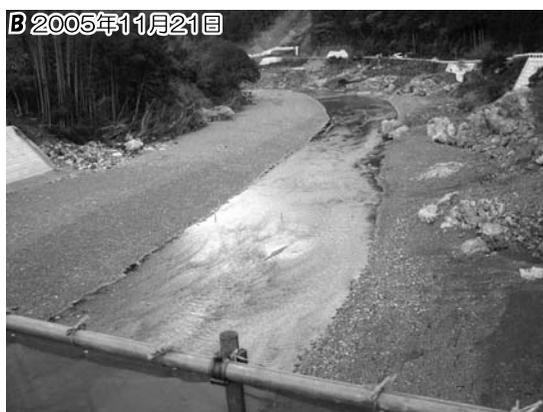
写真1 被災後の宮川の河床状況。春日谷との合流点から下流方向(東方向)を見えています。

くとも厚さ2m前後の砂礫が、災害以降に宮川流域にたまったこととなります。

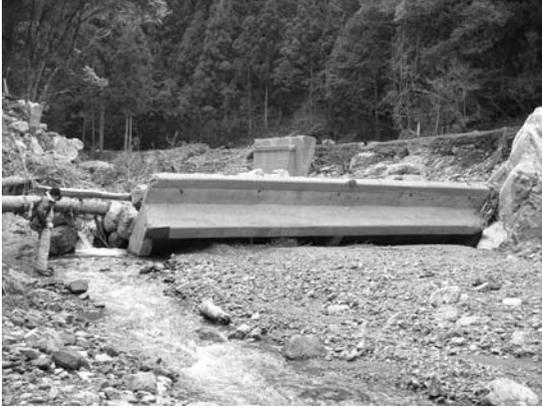
写真2 春日谷下流での橋の破壊状況。

春日谷には、林道が下流から上流に向けて縦横に整備されています。入り口から50m程度入った所には、宮川名産のミネラルウォーター「森の番人」の工場があります。幸運にも、この工場は被災を逃れています。ただ、工場のすぐ脇にかかるコンクリート製の橋は、無残にも流されていました(写真2)。現在、春日谷左岸側に工事用道路が新たに作られているので、この橋の復旧はしばらくなさそうです。

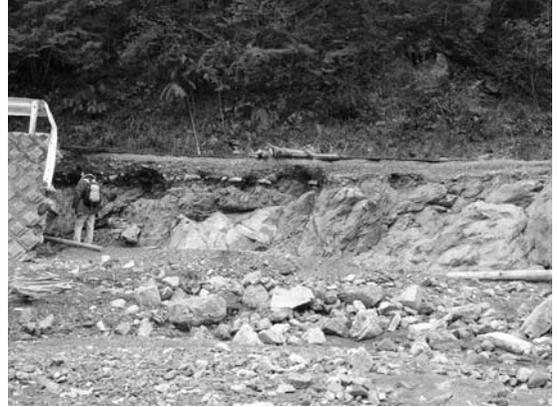
写真4 林道の崩壊状況。

さて、上流側に歩を進めていくと、左岸側を走る林道が、所々で崩壊していることに気づきます(写真4)。崩壊した断面を見ると、林道はもともとあった岩盤の上に、盛り土をしてアスファルトを敷いて作られています。谷に沿う斜面の所々には、災害前には確認できていなかった露岩が見られます。そして、多くの地点において、露岩上に木の根っこが確認されます。両方に共通するのは、硬い岩盤の上の土砂が取り除かれていることです。土砂と岩盤の強度は大きく違うため、その境界で表層の土砂がすべり流されたのでしょう。

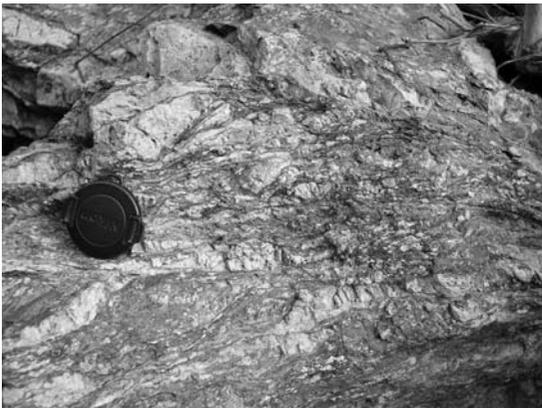
写真3 コンプレックス I aの混在岩の産状。左側のスケールは、径3cmのレンズキャップです。

この付近には、コンプレックス I aを構成する岩石が、所々に露出しています(写真3)。コンプレックス I aの岩石は、専門用語で混在岩こんざいがんと呼ばれるものに相当します。混在岩は、細粒な泥岩からなる基質と、基質中に含まれる様々な種類と大きさの岩塊(プロ

ック)からなる岩石の呼称です。混在岩では、基質の泥岩中に1mm以下の間隔で、パラパラで剥がれやすい剪段面せんたんめんが密に発達し、ブロックは剪断面に沿ってレンズ状に伸びています。ブロックには、玄武岩と砂岩、チャートなどが多く含まれています。

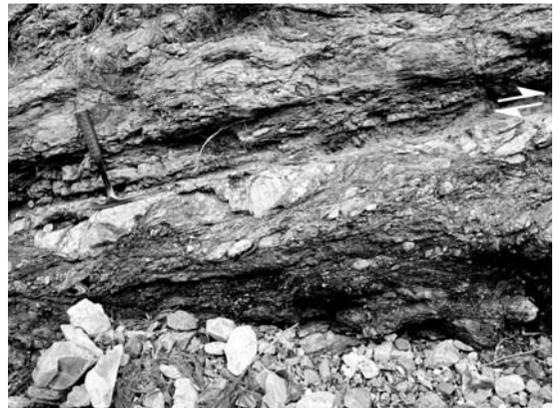
写真5 コンプレックス I aとコンプレックス I cの境界断層。ハンマーより下が、断層活動によって形成された断層破碎帯に相当します。

このようにして新たに出現したものの中には、地質的な側面からとても重要なものも含まれています。例えば、コンプレックスI aとコンプレックスI cの境界断層です。表層の土砂と風化して脆くなった部分が剥ぎ取られたため、露岩はとてもきれいで見やすく、そこからいろいろな地質現象を観察することができます。例えば、断層活動でできた断裂は、雁行状に配列して右横ずれの変位を示します(写真5)。さらに、この場所の対岸には、高さ十数mの礫層からなる崖が見えます(写真6A)。この礫層の崖の上には、数十m幅の平坦面が広がっています。この平坦面は、

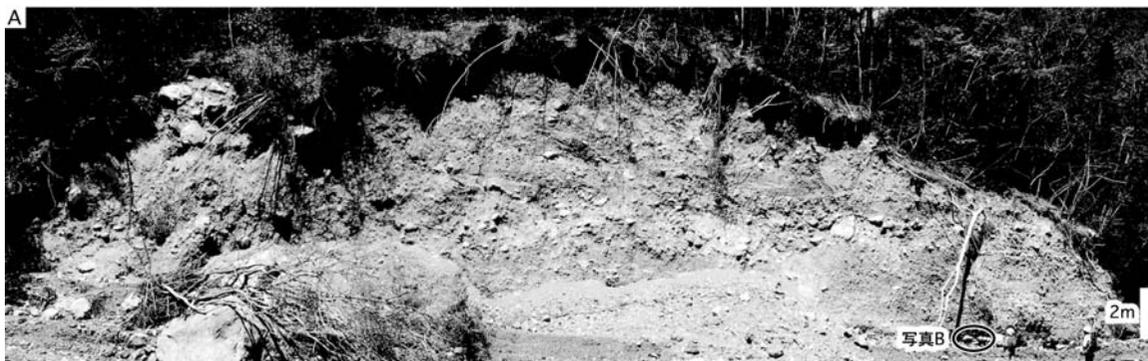
写真6 急崖をなす礫層と始良Tnテフラの産状。火山灰は、Aの写真右下の丸で囲った辺りで、Bの白矢印で指し示している薄い層としてみられます。

りました。火山の噴火の際にはき出される火山灰が、礫層に挟まれているのです(写真6B)。この火山灰に含まれる火山ガラスの屈折率を、顕微鏡下で測定したところ、九州の火山から偏西風に乗って運ばれてきた、始良Tnテフラであることが分かりました。つまり、この礫層の一番下の方は、この火山灰の噴出した約2万6千年~2万9千年前頃(町田・新井, 2003)にたまった、と言えます。

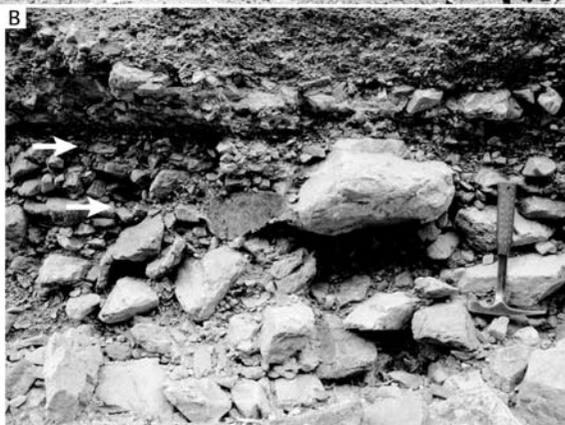
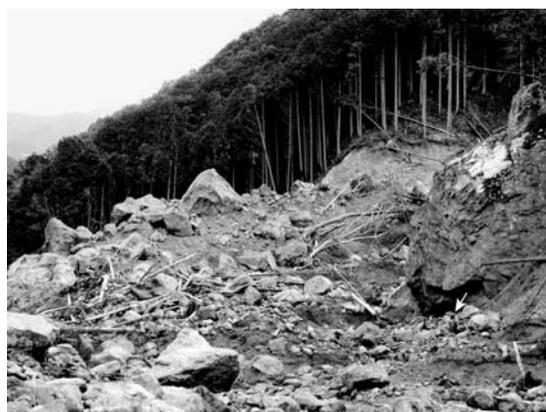
写真7 地すべりダム。写真右方に、スケールになる人が写っています(白矢印)。大量の土砂が、春日谷の本流をせき止めたことが分かります。地すべりダムを下流側から見えています。

ここから、しばらく上流側に歩いていくと、春日谷の流路をふさぐように、高さ十数mの堤防状の高まりが目前に迫ってきます。これが、春日谷に出現した地すべりダムに相当します(写真7)。堤防状の高まりを構成するのは、左岸側の支流(第2図の崩壊B)から流れ下ってきた、大小様々な転石です。この高まりを越えて上流側には、河床幅が50m前後に達する、広く平坦な河床面が広がっています。旧河床を、厚さ十数mに達する土砂が埋積しています。河床を埋めた土砂は、もちろん、さらに上流側から運ばれてきたものです。より上流側では、一体、何が起きているのでしょうか。それについては、次回に紹介したいと思います。
