# 山くずれの予知

～とくに北九州の例にまなぶ～

黒田和男

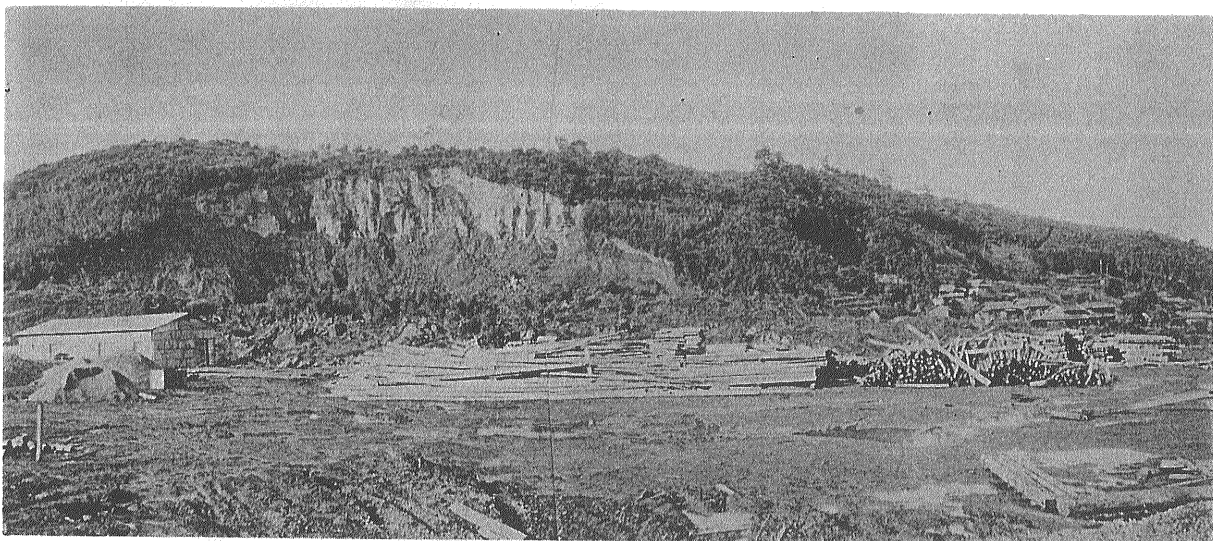
崩落崖の高さは約40mで 上半分には安山岩質の熔岩流の層 下半分には玄武岩質の凝灰角礫岩の層が露出している。熔岩流の層の最下部は粘土化しており その下にくる凝灰角礫岩層の最上部もまたやわらかく土壌化

している。今回の山くずれは そのような地質の状態から推察して 地表に降りそそいだ雨水が 熔岩流の層 目撃者の話によれば この山くずれは3つの部分が順次くずれ落ちたもので その前に山が少しづつづつしているのに気づいていた人もあるというが それにつけても昭和36年6月 長野県上伊那郡大鹿村で梅雨前線豪雨によって発生した通称「大西山の大崩壊」と比較してみると 規模はともかくとして 山が少しばかり動いているのに気がついた子供もいたらしいことや 概して一瞬のうちに山がくずれ落ちたことといい くずれのあとがちょうど岩塊を地上に落したときのように ひとつにまとまっていることといい 猛烈な風圧とも土圧ともいえる巨大な力によって前面の建物が倒壊したことといい その型態があまりにもよく似ているのに驚かされる。

③ 権現山の山くずれ現場(正面からみる) 向かって右側にも山くずれの跡が2・3散見できる

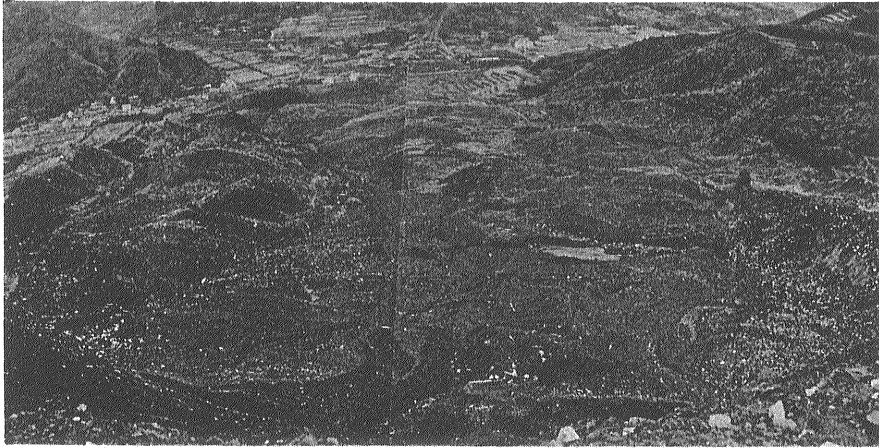
最初にくずれ始めたという山頂部の滑落崖をみると ボタ山の下に赤褐色に風化した割れ目の多い玄武岩質熔岩流の層があり その下には洪積期といわれる粘土を挟んだ砂礫層が崩土（ボタからできている）の間からわずかに

顔を出している所もあるが 大部分はかなり擾乱した新第三紀の砂岩泥岩互層が大きく露出している。目撃者の談話を総合すると 山くずれの直前には崖面からの湧水量が増し 水が吹き出したのは熔岩流の層の最下部であって 砂礫層のある所で湧水量が最も多かったという。

このことから 少なくとも最初の山くずれに関しては地表に降りそそいだ雨が 風化玄武岩の割れ目を通して第三紀層との境界部 および砂礫層の中にたまり そこで何らかの変化が起って上の岩盤がすべり さらに上のボタ山とともにくずれ落ちたと推察される。この山くずりは突発的に起ったのではなく 実際は8日の午前3時頃から割れ目ができて それが徐々に滑ってきたものだという。引きつづいて発生したボタ山のくずりは 地盤とは関係なく起ったものらしく 年月を経て上に樹木も茂って一見落着いているように見える古いボタ山が 樹木を乗せたままに歩くように滑り落ちている。ただ山頂付近に発生した山くずれがその引き金となったものかどうか その答を出すには さらにつきつめた調査を行なわねばならない。

← ⑤ 潜滝の山くずれ現場  
滑落崖の上から望む

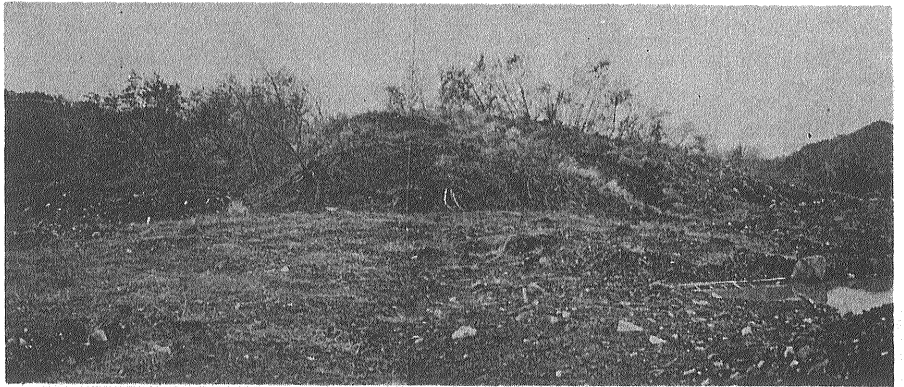
⑥ → 滑りおちたボタ山

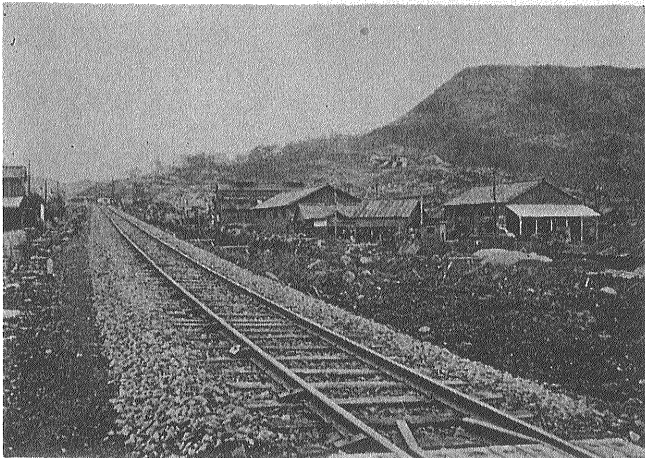
⑦ 日室江迎鉱業所前から土石流の末端付近を望む

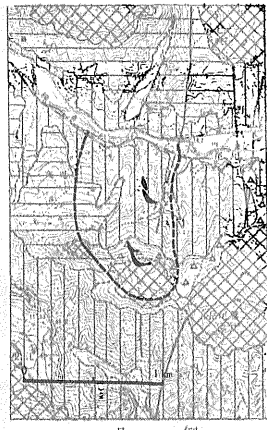
潜竜駅南方の山くずれ現場から西方へ約 2.5km のところにある鷲尾岳につづく山の稜線付近には以前から亀裂があって わずかながら地すべり運動が認められていた。今度の集中豪雨によって潜竜の山くずれが大きな災害をもたらしたことが契期となって こんどはこの亀裂のある場所が ほんとうの峰つづきで上にボタ山こそ乗っていないが 山の形といい 山や谷の配置ぐあい分布する岩石の種類など ほんとうによく似ているところからこの地域がにわかには脚光を浴びることとなった。この地域で地すべりの徴候が最初に発見されたのは昭和24年頃である。 山ろくを走る国鉄松浦線の線路がどうもおかしなぐあいであると 保線区員がいいだした。翌25年の夏 山頂に亀裂が発見され また鉱山送炭用索道線路の異状もあって 地すべり運動が始まったことが明らかになった。 昭和28年の豪雨 昭和32年の豪雨ごとに 亀裂の新規発生や拡大があり その間江迎川河床の1部隆起や 累計移動量 8mにおよぶ鉄道路床の移動があって現在の状態となり 今度の集中豪雨によって山くずれを起こさなかったのは幸運というべきであらう。

さて 鷲尾岳の西の海拔高度 275m の山の9合目以上は 玄武岩質熔岩流の層のっており それから下の部分を作っている岩石は 北北西方に10°内外傾斜する夾炭砂岩泥岩互層(新第三紀の佐世保層群柚木層・世知原層)である。 地すべり面探知の目的で掘った浅層ボーリングの結果によれば ヘダモノ(隔物)と呼ばれる薄い炭層の付近にいちじるしく軟弱となった岩盤が認められ その下盤層の中粒砂岩には変化が認められなかった。 このことから 割れ目はおそらくこの炭層付近がすべり面の役割りを果たしている層すべりのできたものであろう。

なお この調査に付随して調べた結果では 松浦三尺層と呼ぶ炭層の周辺では このような変化は認められていない。 山頂付近の割れ目は 草緑色の草地に赤褐色の土壌が露見するという色彩上のコントラストから遠方からも望見できるので 地元の恐怖心をますます高めている。 現在 盛んに地すべり防止対策工事が行なわれており その効果に期待するところはたいへん大きい。

⑨ 鷲尾岳地すべり地遠景(白線でかこんだ部分に亀裂がみえる)

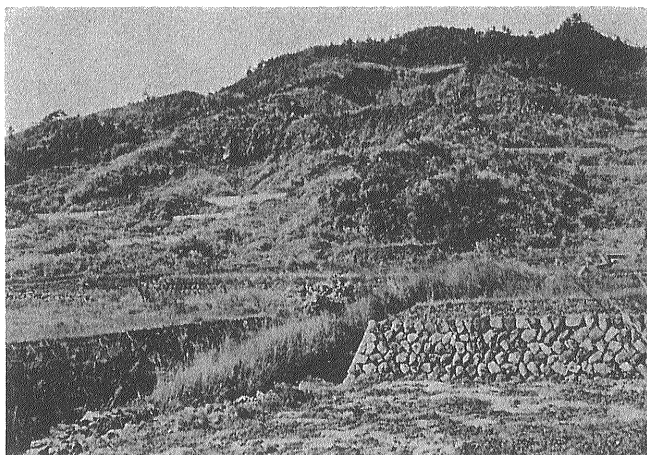
32年のものは その南側の山つづぎに当たり 1年ぐらい前から危険だということが調査の結果わかっていた 7月6日には湧水が濁りだして いつもと様子が違うところから おもな財産はほとんど退避していたとのことである

⑩ 昭和32年の人形石山 山くずれ跡の現況

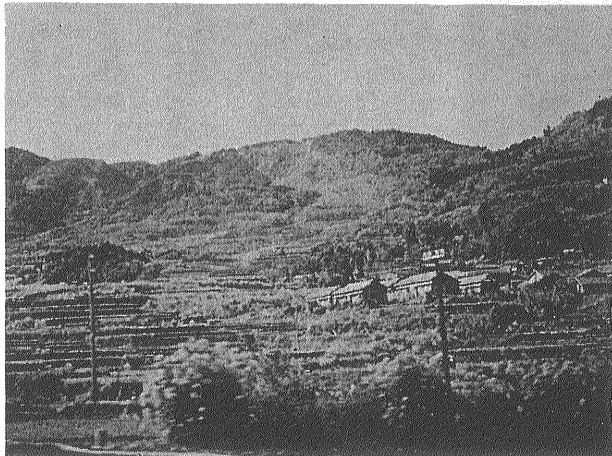
昭和26年のものは 前年12月の始めに落差4m 延長400mの亀裂ができ その3ヵ月後にくずれ落ちたもので 現在は一たん埋没した村落も復旧し 山くずれ跡には公民館まで建てられている

⑨ 昭和26年の人形石山 山くずれ跡の現況

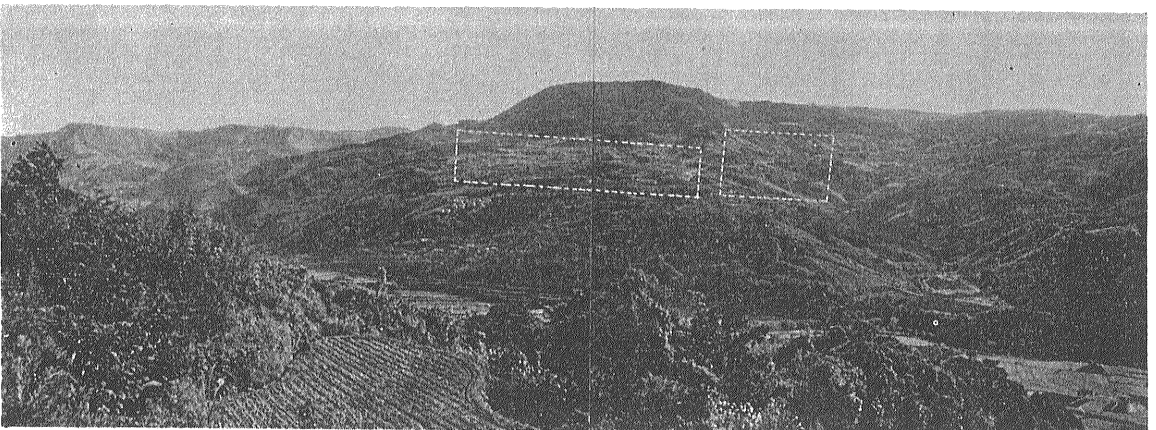
- ④ 長崎県北松浦郡世知原町長田代地内  
この地内に隣り合って2ヵ所の地すべり地がある 1つは昭和25年頃から徴候があらわれていたものが 29年7月

現在さき今の姿となったものであり もう1つは 前兆はあつたらしいが わからないままに31年8月に発生したものである 現在さかんに対策工事が行なわれている

⑯ 長田代地区の遠景 (白線でかこんだ部分に亀裂がある)
