# 山陰地方を襲った 豪雨災害の概況

安藤武・坂本亨

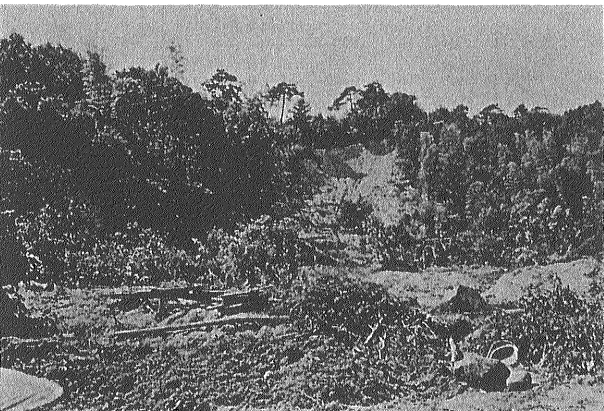
花崗岩地域のマサの崩壊(三刀屋町給下地区)

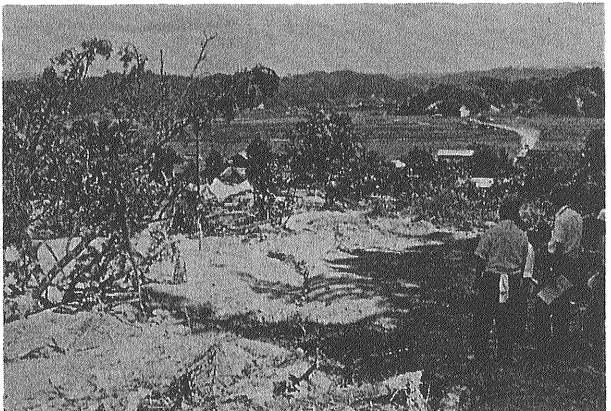
マサの崩壊した被害 左の崩壊した土砂で6軒が倒壊した小さな崩壊のようでも おそろしい破壊力をもっている

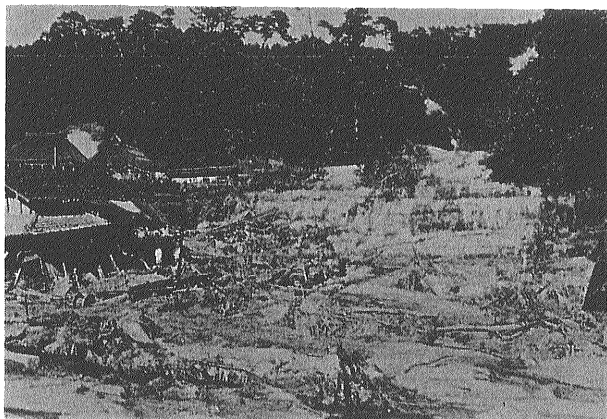
花崗岩地域の崩壊とマサの流出（加茂町大竹地区）山手の白い所は崩壊跡 前の斜面はマサをかぶった畑地

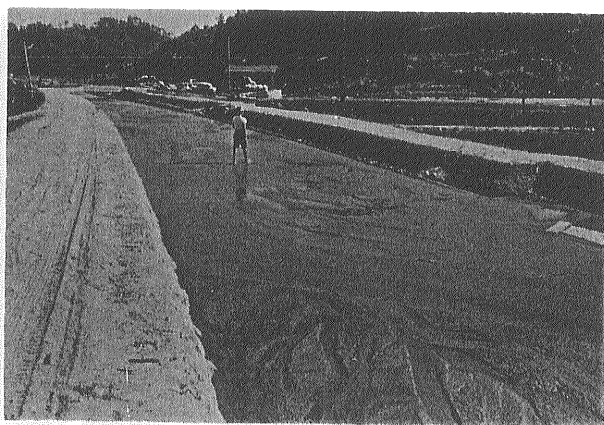
マサの流出（加茂町大竹地区）護岸水路（上幅8.5 m 下6.5 m）が流出したマサに埋った状態 マサの堆積した厚さは（1.8～2 m）

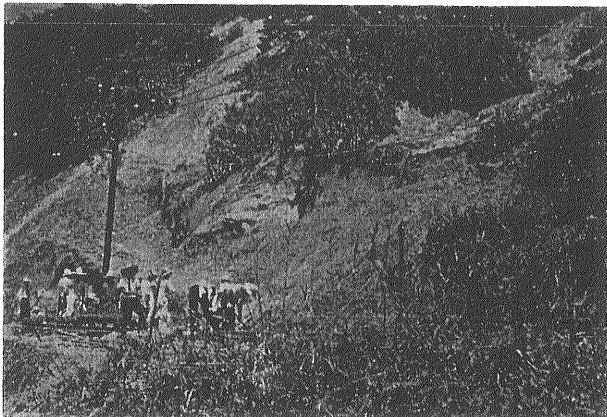
布志名層 (砂質泥岩) の崩壊 (出雲市和井宮駅付近)

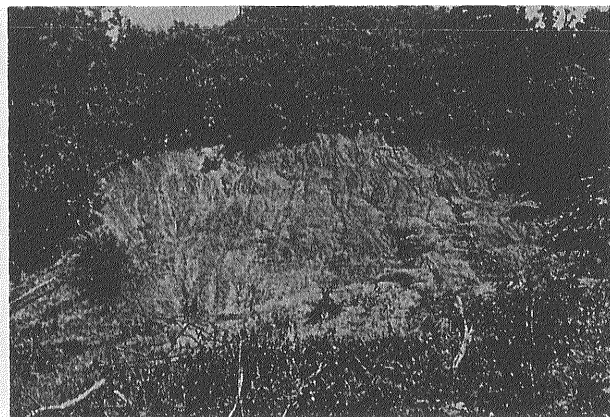
布志名層 (砂質泥岩) の崩壊 (出雲市来原)

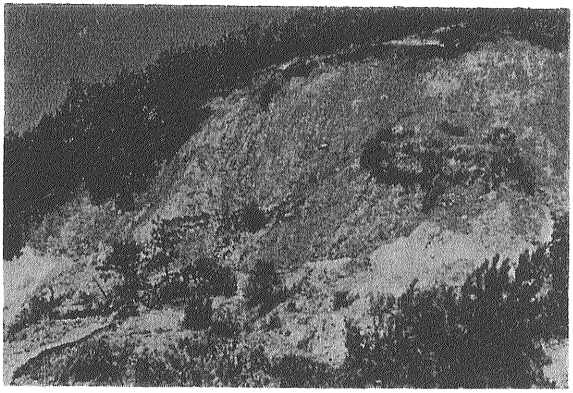
洪積層（礫を含む砂岩）の崩壊（出雲駅付近）  
下部の白い部分は布志名層でこれを不整合におおう

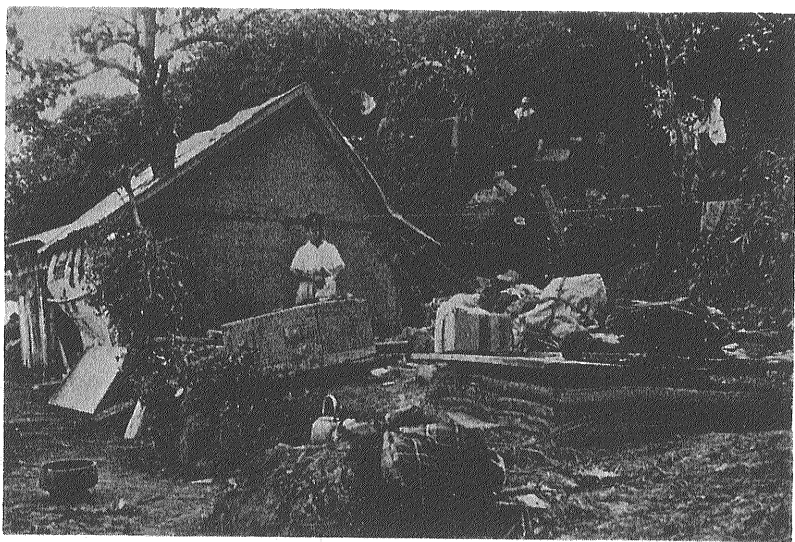
背後から崖くずれで 母屋は押しつぶされ 物置だけが残った（出雲市 来原 布志名層）
