氷見市と能生町の地すべり

黒田 和男・岡 重文

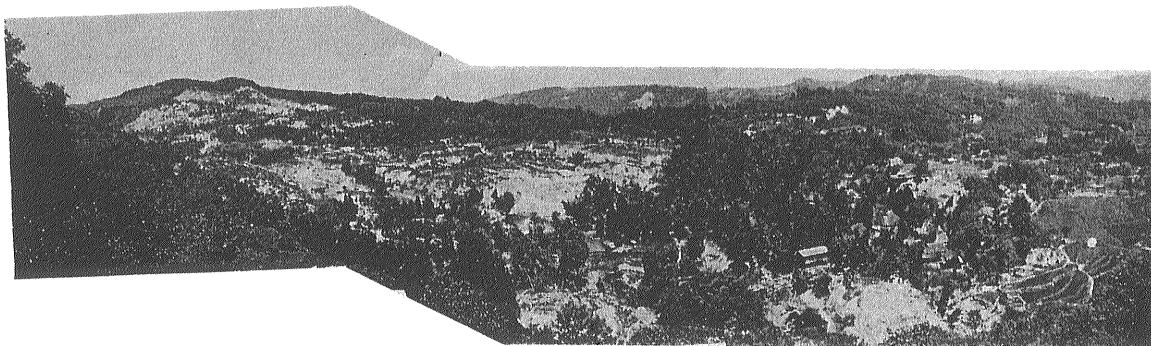
① 胡 桃 地 す べ り 地 の 全 景

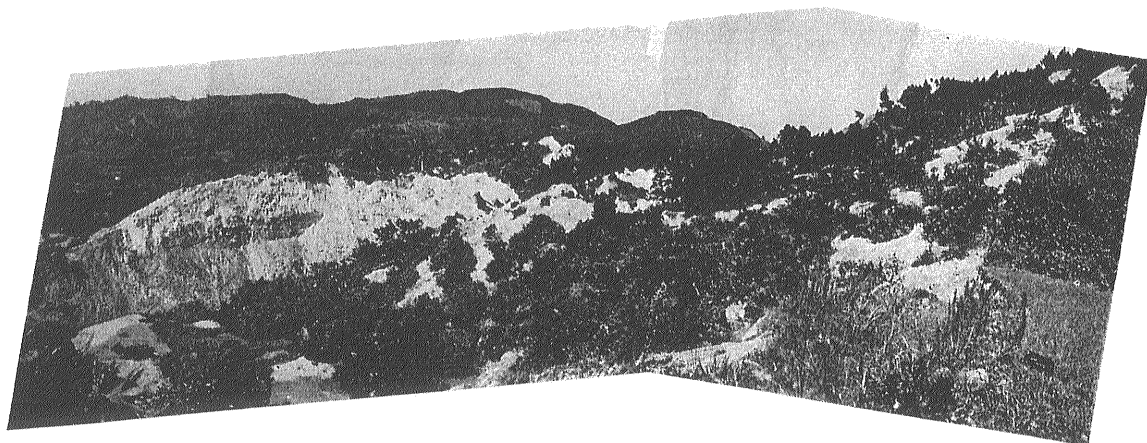
現地を歩いてみると 胡桃の村落をかこむように滑落崖があり その落差は最も大きいところで 35~40mに達している。地すべり被害地の形は 北西—南東方向に長辺を向けた矩形を呈し 長辺の長さは約1,300m 短辺の長さは約400mあり 全体としては南方に押し出すような運動があったようである。地すべり地の頭部近くには まるで土柱のように岩塊が地層の層理を美しく浮き立たせて林立しており 南西側の輪廓が非変動地のうえに泥土がのしかかったようにして終わっているのと同対照的である。岩塊の積み重なりかた・泥土の押し出したかた・滑落崖の走りかた等から判断し さらに地元の人の話を総合すると 今回の地すべりは最初に北西側の地塊がまずすべりだし それが次々と連鎖反動的に南東側へ波及して 胡桃村落背後の かつて亀裂が入って注意が向けられ 地すべり防止区域にすでに編入されていた地区に至って 2度目の地すべりを誘発したものらしい。なお 北西側の滑落崖は 大正12年の国見裏山の地すべりの際に発生した主滑落崖の延長方向に当り だいたい双方がつながったような状態に至ったということは 興味ある事実である。

② 北 西 側 滑 落 崖 と 滑 動 地 塊 (胡 桃)

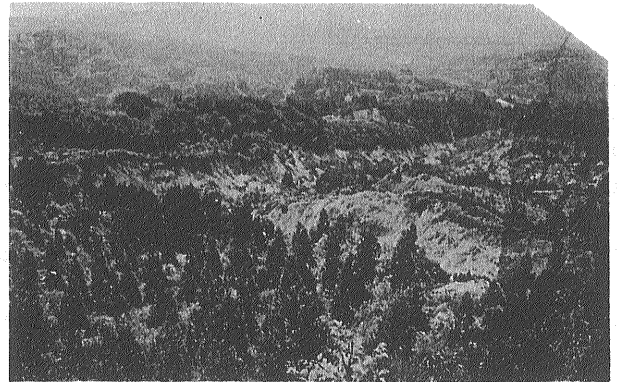
③ 北西側滑落崖上から北東側滑落崖をみる(胡桃)

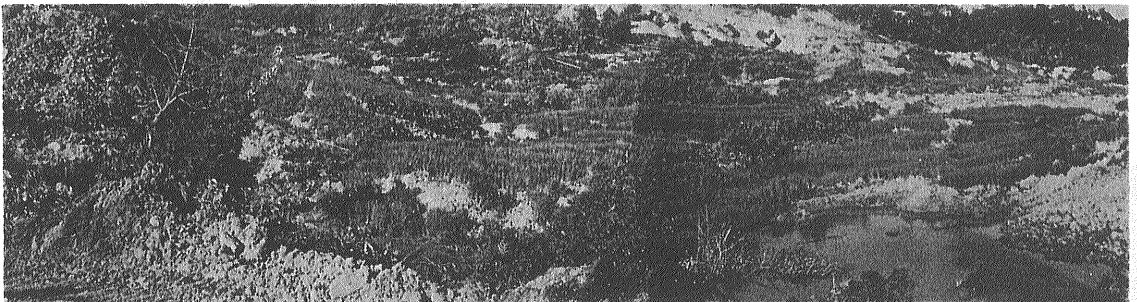
④ 地すべり地内の水田は隆起 陥没 亀裂発生で荒廃した陥没部には水が溜っている(胡桃)

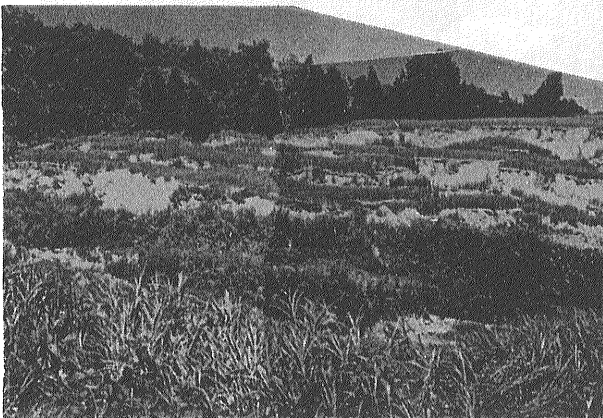
⑤ 隆起地塊周縁の水田の滑落状況(胡桃)

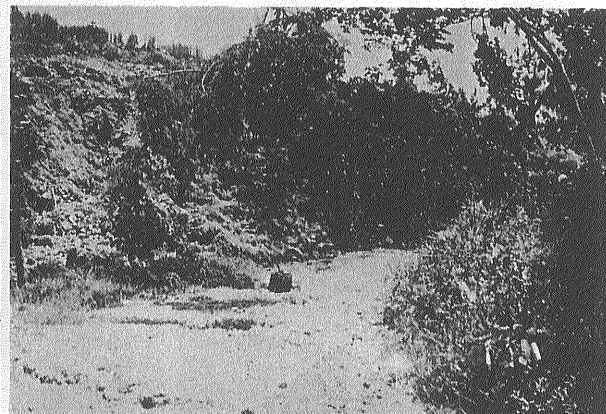
⑥ 地すべり末端で泥流が道路にのしかかっている(胡桃)

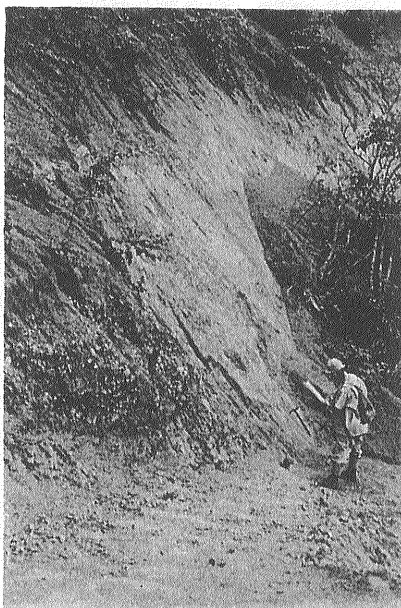
⑦ 胡桃小学校裏の滑落崖・すべり面および地層の風化状況

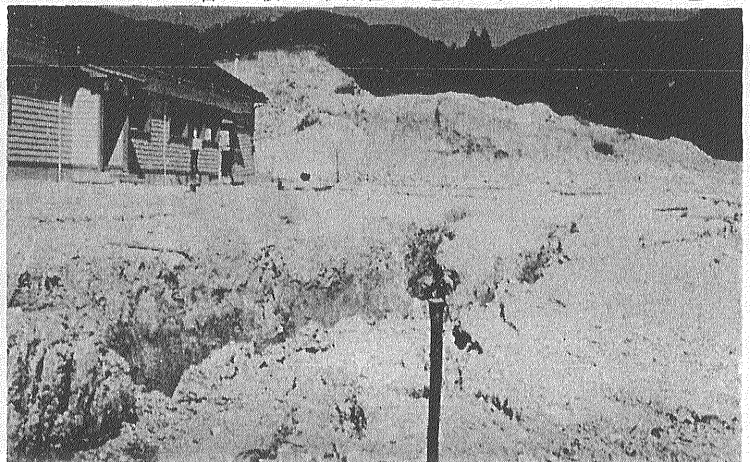
⑧ 胡桃小学校の破損と校庭の亀裂

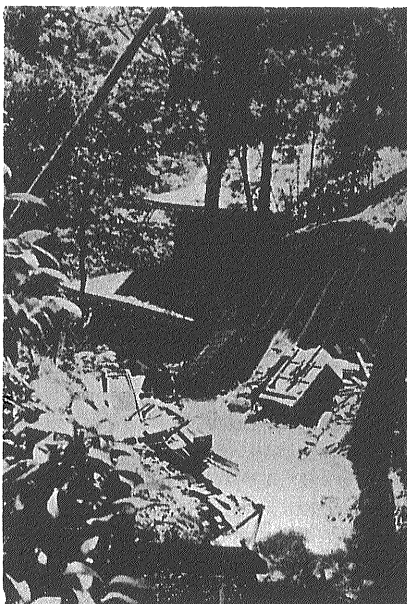
⑨ 胡桃民家の倒潰

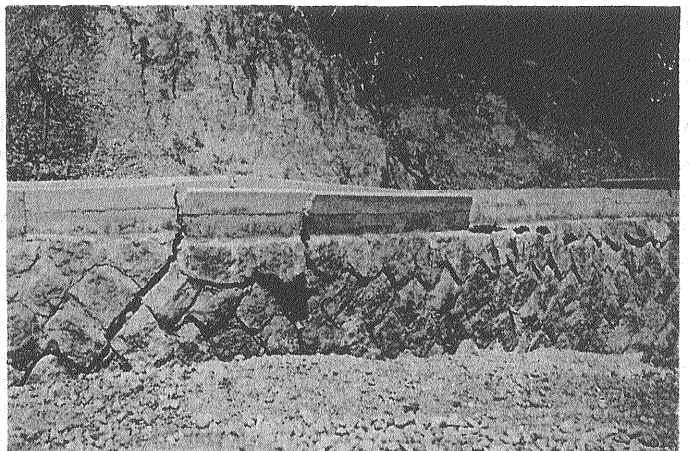
⑩ 胡桃県道わきに見られる岩盤内の亀裂

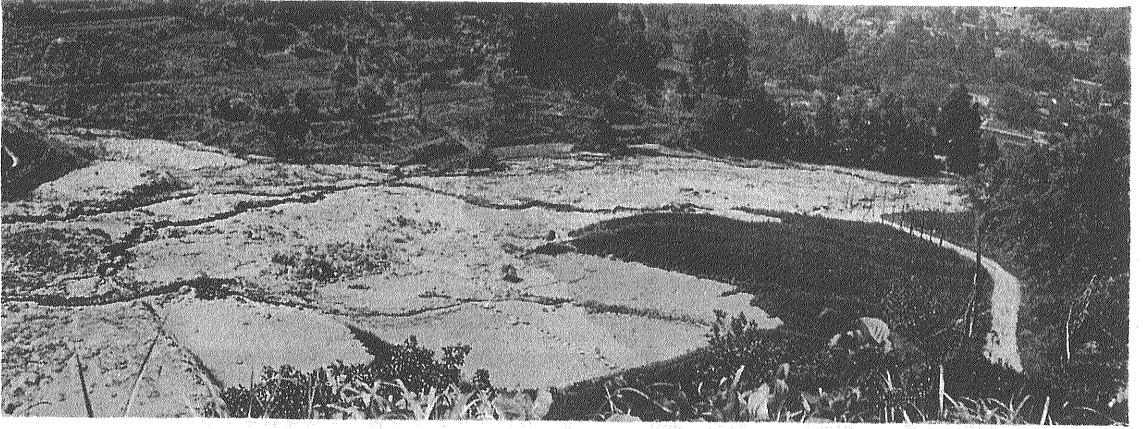
この地域の地質は第 4 図に示したがこの中で寺泊層に属する黒色泥岩はもともとやわらかい岩石であるうえに 空気や水の影響によって細かい破片になる性質もっている。長雨によって細かい破片となった風化黒色泥岩が強く水を含み 遂に耐えきれずに自ら崩壊したのが 新戸地区その他にみられる地すべりと判断される。柱道の地すべりでは 椎谷層に属する砂岩泥岩互層の部分と 黒色泥岩とで 地すべり発生時における地すべり地塊の挙動がはっきり区別され 砂岩泥岩互層は 黒色泥岩に比較して流動性の泥土となりにくい。また黒色泥

㊤ 泥流が谷を流下した跡 きわめて流動性に富むのに注意(新戸)

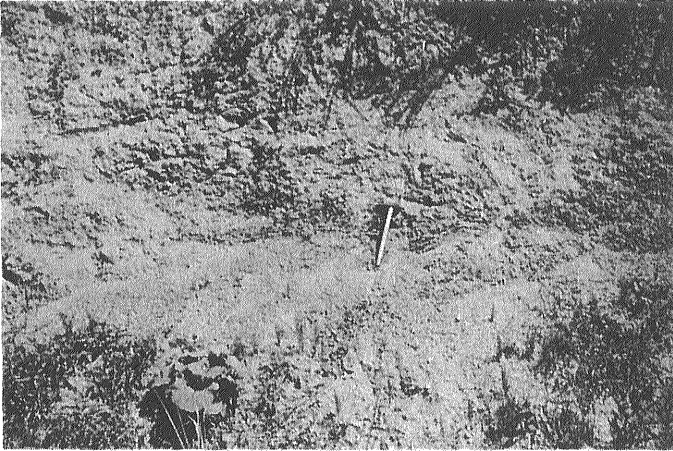
㊤ 新戸付近 風化した泥岩の露頭

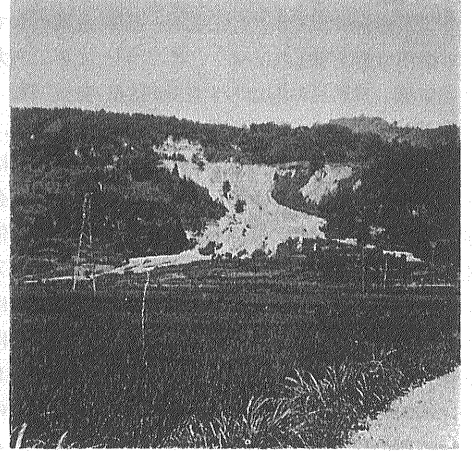
柱道から中野口に至る道路に沿ってはやはり今回地すべりが発生しているがこの方は住居に対する脅威が全くなかったために 詳しい発生状況はわからない。しかし 泥土は非常に流動しやすいものであったらしく 地表を薄くおおって泥土が流れており流れの中に中洲さえも認められる。その他 崩・高倉・下倉・大平寺でも亀裂が新たに発生したり 実際崖くずれ等が起こったりしているが ここでは記述は省略しておこう。

㊤ 桂道の地すべり 泥流の流動状況に注意

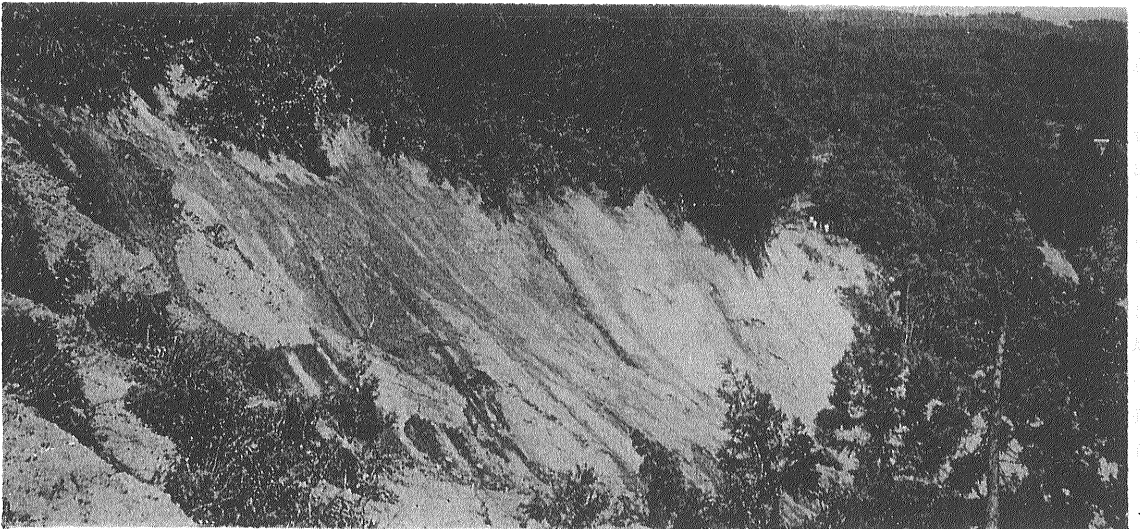
現地は 標高 200m の山腹斜面の約 7 合目の所にまで家その斜面にへばりついているという条件で 背後の山の山頂付近から約 40m の落差をもって岩盤がブロック状に滑りおちている。滑動地塊のうえには無数の亀裂が走っているが 地すべりが豪雨の末期にあったこと 山頂付近で湧水に乏しい地区であったことから 新戸地区の場合のように泥土が谷に沿って数 100m も流れおらなかった。もし泥土が流動状となって谷を流れおっていれば 被害はもっと大きかったろうと思わせる。

㊤ 鶯尾 滑落 崖 を 側 方 か ら み る
