# 台風26号による山くずれ災害

## ～とくに土石流の災害について～

安藤 武・木野 義人

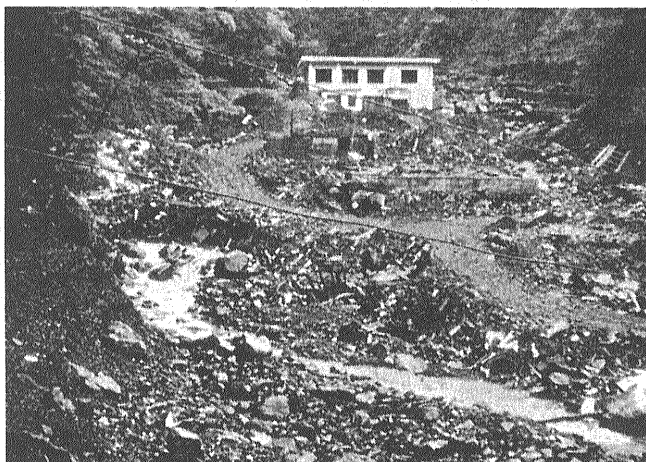
梅ヶ島温泉の被災跡(10月後の状態)温泉地のの上流側の部分 谷間の河原地帯に作られた新しい温泉旅館(寿屋・さかや・泉屋)が土石流で破壊された惨状

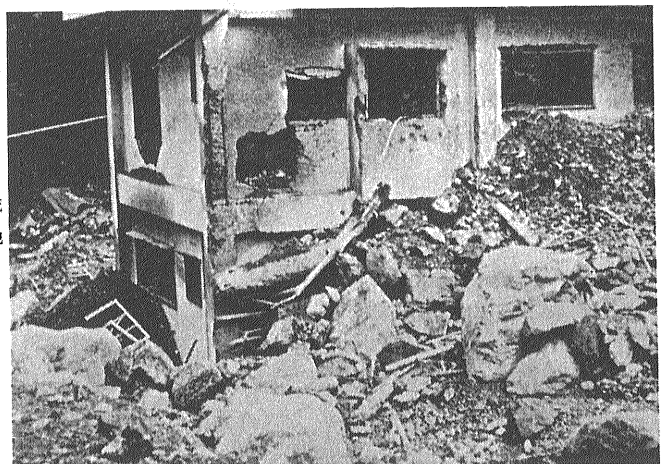
土石流におそわれた寿屋旅館 鉄筋コンクリート階建物の残骸 外壁は残ったが 2階の高さまで土石流の衝撃を受けた傷跡と土石の山はそのすさまじさを示す

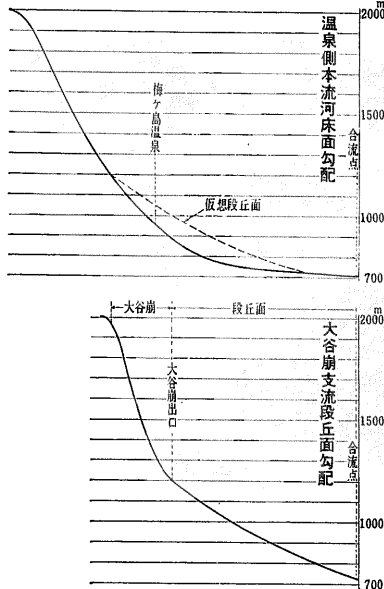
図3 温泉側本流と大谷くずれ支流との河床面勾配断面模式図

規模の崩壊が発生したと仮定すれば、大谷くずれ段丘面の勾配を温泉側河床勾配の上に重ねたような段丘面の出現が想定されるものである。(図-3・図-4)

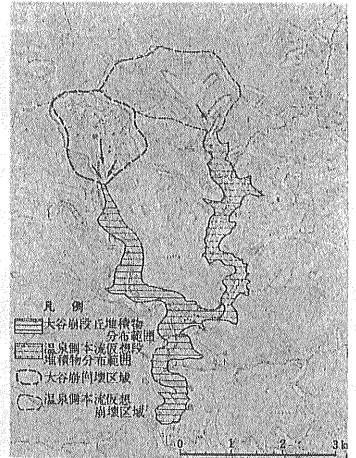
図4 大谷くずれ段丘分布と温泉側本流仮想段丘分布

の典型的な段丘面が発達しているがこれを追跡すると明らかに大谷くずれの出口までさかのぼる。しかもこの段丘面は合流点から下流3km付近で消滅し一方温泉側本流の上流に向ってもその高度を減じておりかつ上流側にはこれに対比される段丘面は認められない。したがってこの段丘面は大谷くずれの崩壊によって形成されたものと解せざるを得ない。また段丘の堆積物は明瞭な層理を示さずかつ一段のみである。したがってこれがいつ形成されたかは別として比較的短い期間に一挙に形成された可能性が大きい。

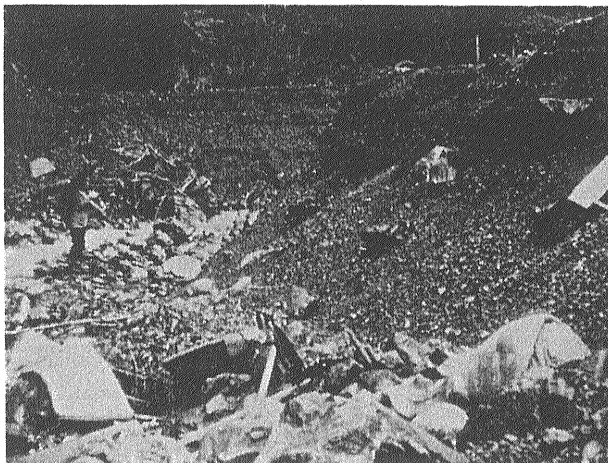
梅ヶ島温泉地の新しい土石流堆積 1ヵ月後の状態であり河床は侵食で元の位置に復帰しつつあるが 両岸に残した新しい厚い土石流堆積物満水面はこの堆積面よりさらに2m前後高かったようである

れによる崩積土石をかなり河床に堆積していた様子がみられる。このような河床堆積土石はある条件によって急激な土石流となって流出しやすい。被災地には土石流によって形成された礫層を堆積していた。その堆積物は主として黒色粘板岩質の細かい礫からなるものであり、厚さ4m以上におよんでいた。水位面は堆積面上1~2mにおよんだであろうことが推測される。普通は静かな流れの溪流が多量の水を伴った土石流によって谷底幅一ぱいに氾濫した状況を止めている。温泉地付近でみられた土石流堆積物はかなりの量であるが発生した土石流の一部分であり、大部分はさらに下流の幅広い河床へ流出している。自動車が1km以上下流の広い河原の真中に押し流されていた。足和田村の

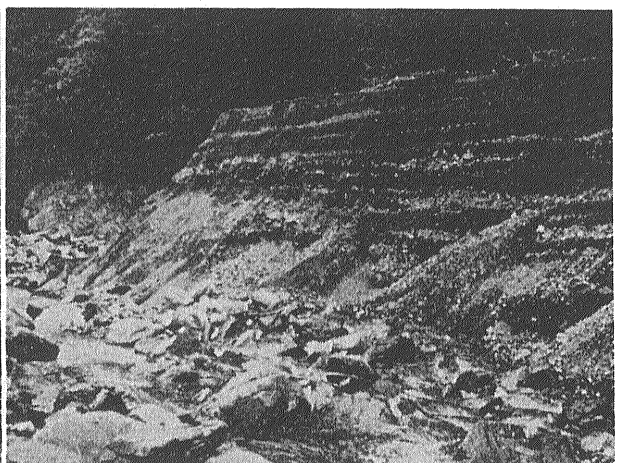
梅ヶ島の土石流堆積物の近景 主として黒色粘板岩の小さな礫からなる短時間の土石流で層状の堆積輪廻がみられるのが注目される このような土石流の運動機構を示唆するものがある

したがって 両者は多少性格を異にする。梅ヶ島温泉の土石流堆積物に明瞭な成層構造が認められたことは興味ある事実であり 土石流の運動機構に大きな示唆を与えるものである。堆積状況や運動機構の論議は別として堆積輪廻が発生していることはきわめて短時間における波状土石流の発生を示すものようであり その破壊エネルギーはきわめて大きいものといえるようである。

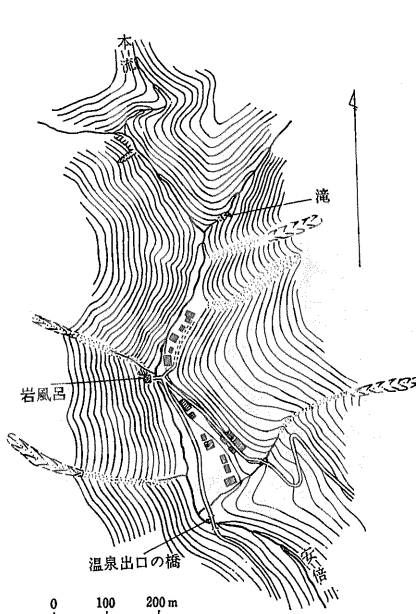
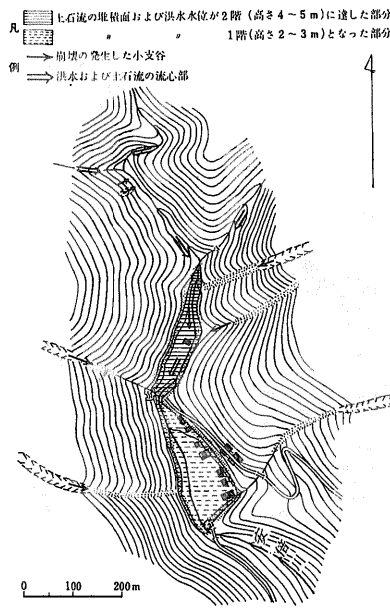
図5-1 被災直前の梅ヶ島温泉

梅ヶ島温泉は 静岡市の北方約44 km 安倍川最上流地域で標高1,000 mのところにある。静岡県と山梨県の県境に近く 地形図にみられるような急峻な地形からなる地域である。台風26号による大きな被災地となり温泉旅館など9軒を全半壊し 死者(行方不明を含む)26名に達する惨事となった。9月26日午前1時頃 大音響とともに土石流に襲われ 崖上の二軒の旅館をのぞいて 河床ぞいの旅館(上流測から寿屋旅館→さかや旅館→泉屋旅館→清香旅館→寒風亭→喜久屋旅館→湯の島旅館)は土石流に埋没した。とくにくの字型の屈曲部から上流測は全壊するに至った。昔の温泉旅館は河原から20~30mのがけ上に位置する高所のもの一軒(梅薫楼)に過ぎなかったが 温泉プームによってここ数年の間に このような温泉地が旧河原地帯につくられたものである(図一5)。集中豪雨で災害を受けるであろうことは明らかなものでありこのような

場所に温泉地を形成したことは思慮のない計画であった。谷間の温泉地である宿命があったにせよ 無謀といわざるを得ない。今後の梅ヶ島温泉の開発については 土石流を発生するエネルギーを蓄積する地域であることは忘れてならない。

今回の岩屑くずれや土石流の規模は 大谷くずれにおける過去のものに比較すると この地域としては最大規模にはおおよぼ せいぜい中規模程度のものであったと解される。このことは 梅ヶ島温泉の今後の開発について重要な問題であり 平地がほとんど存在しない谷間の温泉地で 今後いかにするかは重要な課題である。自然現象の法則と経済性と生活ビジョンの調整によって まず防災を第1に考慮することを要望する。

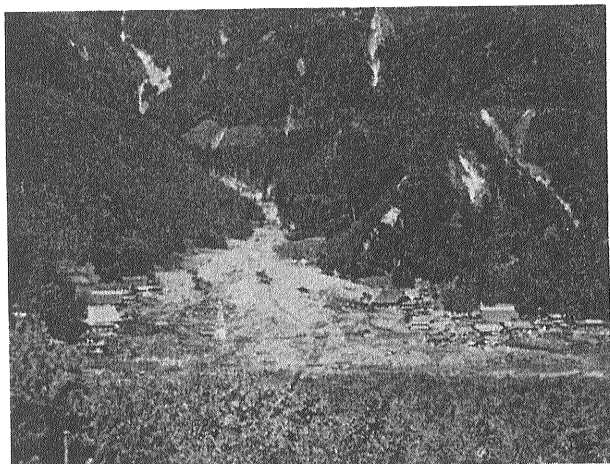
根場部落があった被災扇状地(遠景) 部落背後の沢で沢抜け状態の土石流が発生した。一瞬にして扇状地の部落約40戸が埋没する大惨事となった

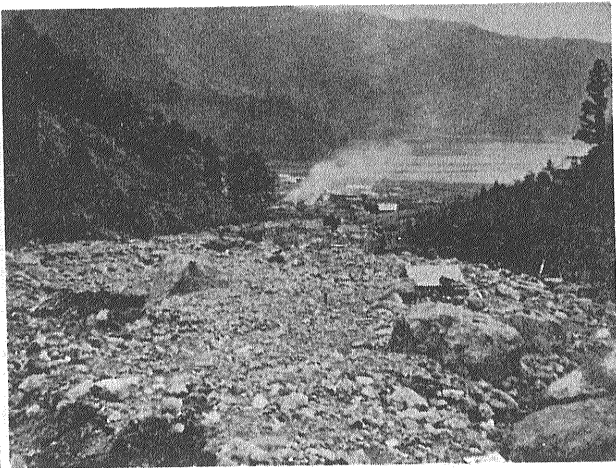
西湖部落をおそった沢から押し出した土石流の堆積(沢の出口付近) 主として中新統の玄武岩質の土砂礫。遠方は家屋の残骸を焼く煙と西湖

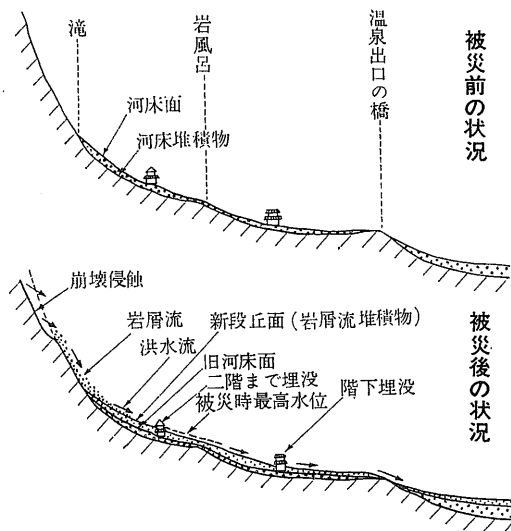
図6 梅ヶ島温泉被災前後における河床断面概念図

安倍川の上流地域は 異状な侵食と堆積が行われているめずらしい水系であり このような崩壊性の地質からなる地域では 対策の困難性が大きい。砂防堰堤は土石流の発生や岩屑くずれの防止にはあまり役立たないのではないと思われる。むしろ 砂防堰堤はこれによる堆積と侵食の相関々係で多くの問題点が存在する梅ヶ島温泉の大きな被害にもかかわらず 安倍川沿岸のほかの人家や施設に被害が少なかったことは 高位置の緩斜面や安定した段丘に位置し 災害を受けやすい場所を避ける自然の法則に忠実であったことによる。自然

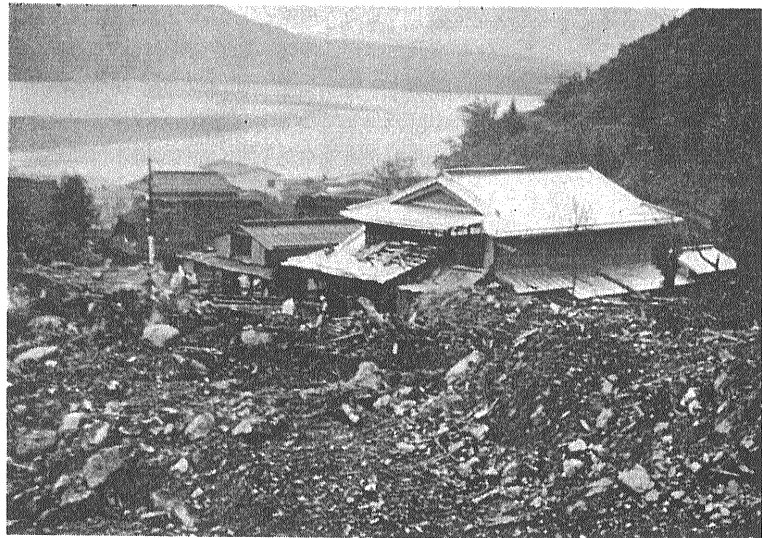
西湖部落内の土石流の堆積(被災地)  
この土石流堆積地に多くの住家があった 残った家も 内は泥水の流れて破壊されている
