1970 年 秋 田 県 南 東 部 地 震

垣 見 俊 弘・衣 笠 善 博

1970年10月16日 14時26分 秋田県雄勝郡東成瀬村を中心とする秋田—岩手県境南部一帯は 強烈な地震動に襲われた。この地震をとりあえず 「秋田県東南部地震」と呼んでおく。

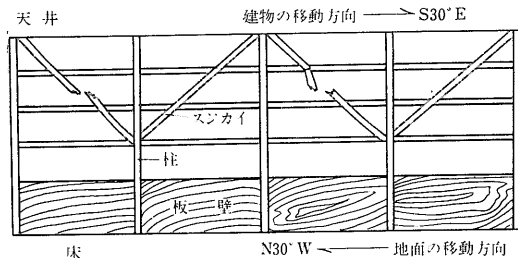
第3図：湯田町越中畑小学校教室のすじかいの破損。すべての教室で同じ方向のものだけが破損した。

3cm ほどの板状のすじかいが2方向から打ちつけられていたが そのうちの1方向は全く無傷で 他の1方向だけがことごとく破壊されていたのは壮観であった。おそらく 建物全体がマッチ箱をつぶすときのような一種の“simple shear”の変形をおこしたとき 引張りを受けた側のすじかいはこれに耐えたが 圧縮を受けた側のそれは ことごとく座屈をおこして破断したのであろう(第3図)。

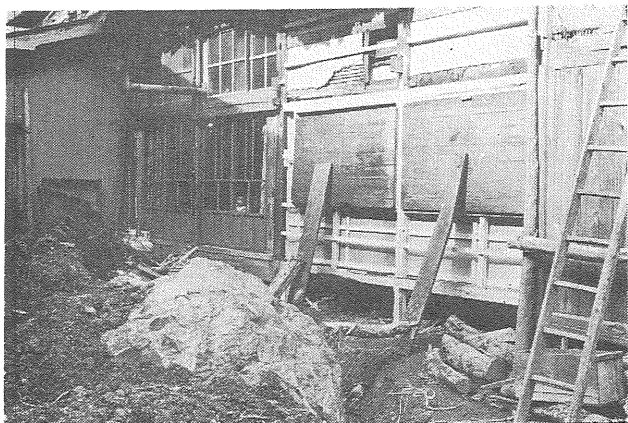
①と②を一次的な被害とすれば、③は準二次的、④は二次的な被害という事になる。このうち③に属するものとしては、裏山から巨大な石が落ちて来て、柱3本が倒された東成瀬村肴沢の土谷弁蔵さん宅がある(写真1)。このほかにも、落石・山くずれは各地でおこり、畠や林道には相当の被害を与えたようである(写真2)。

写真1：土谷弁蔵さん宅へとび込んだ安山岩質凝灰角礫岩のブロック。外へ運び出され、半分近く埋められている(肴沢)。

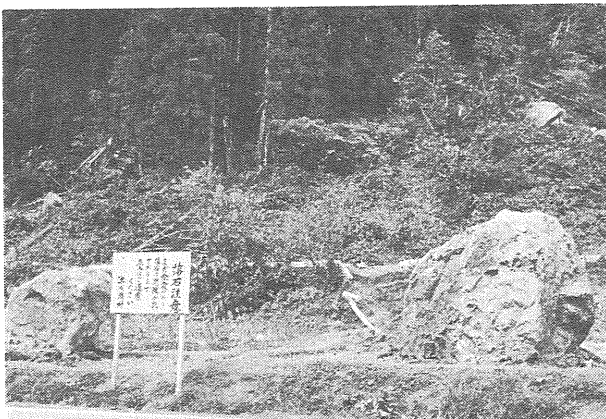
写真2：田んぼの中に落ちた数10トンの安山岩質凝灰角礫岩の巨大なブロック。ほかのものは復旧しても、この大石だけは地震の“象徴”として残りそうである(岩井川一肴沢間)。

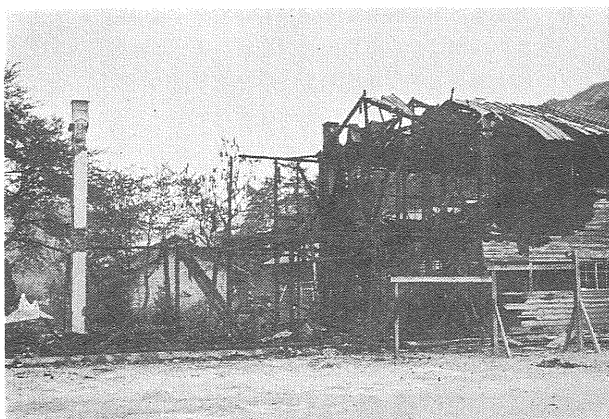
④に属するものとしては、湯田町湯川小学校がある。ここでは、棚から落ちた薬品によって出火し、木造2階建13教室が焼失した(写真3)。

写真3：湯川小学校火災あと。

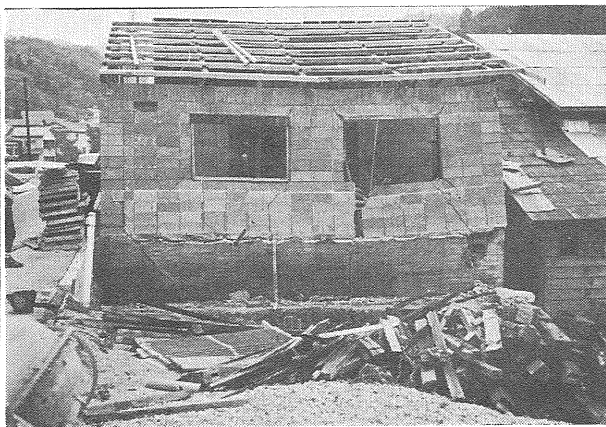
受ける可能性がある。積極的な排水をはかるなど防止策をすすめたい。震動そのものによって受けた被害にも材料の強度 設計の不備など それなりの理由がある。古い家では基礎の上に土台となる柱がただ乗っているだけの構造のものがあるがそれらは家ごと基礎からずれ動いたものが多い。コンクリートブロック造りの壁・塀・サイロなどの崩れ落ちたものも多く(写真4)木造と違っていかにも派手に震害を現わしている。しかしこれらはみな鉄筋の入っていないものばかりでブロックだけからなる構造物が引張りや曲げの力に対しては全く抵抗性がないことを示している。鉄筋入りのものは震動そのものに対してはほとんど無傷であった。これと同様の被害はモルタルの壁 コンクリート門柱 タイル張りの風呂などにも多数見られた。

写真4：大破したコンクリートブロック。新築中で内部を補強していた事 盛土地盤の影響も大(中湯川)。

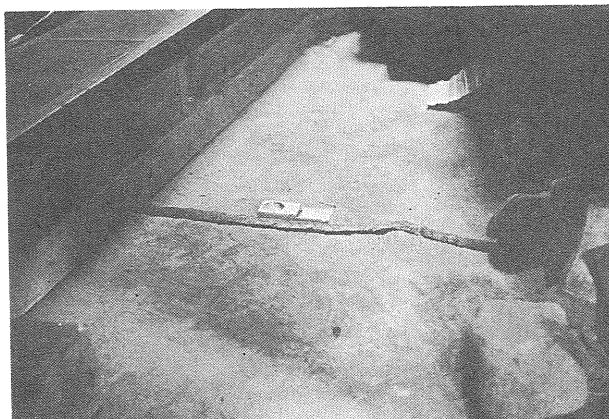
写真5：菅原正次郎さん宅のコンクリート土間にできた亀裂。写真7の畠の陥没へつながる(岩井川合居)。

南側では 菅原正次郎さんおよび谷藤重郎さん宅のコンクリート土間に亀裂が入り この間の島の中には幅数10cm~1.5mにわたって地割れおよび陥没（数cm）が見られた（写真5, 6, 7）。地割れは2軒の家の間を貫いて約40m以上延長しており 平均の方向はほぼ南北であった。この場所は河岸段丘の上であるが 地割れの延長

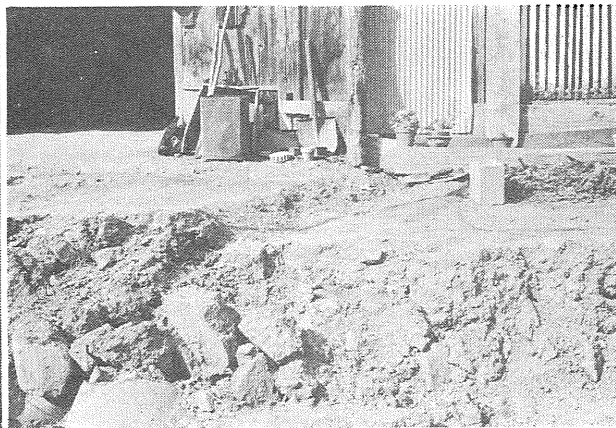
写真6：谷藤重郎さん宅前にできた盛土地盤の“断層”。“落差” 15 cm(岩井川合居)。

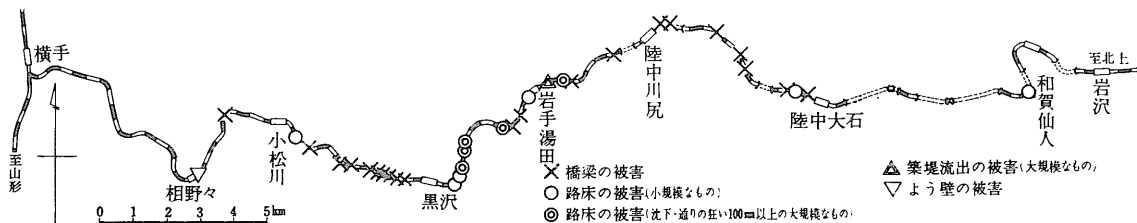
第4図：国鉄北上線の被害（陸中川尻保線支区提供）。

よりの比較的軽微な損傷（おもに橋台裏沈下）であり残りのうち12カ所は線路の方向（通り）の狂い 路床の沈下や亀裂および築堤崩れなどによる被害である。線路や路床の大規模な被害はことごとく岩手湯田駅付近および同駅と黒沢駅間に集中し 北上線を44時間以上不通にした主原因となった(第4図)。

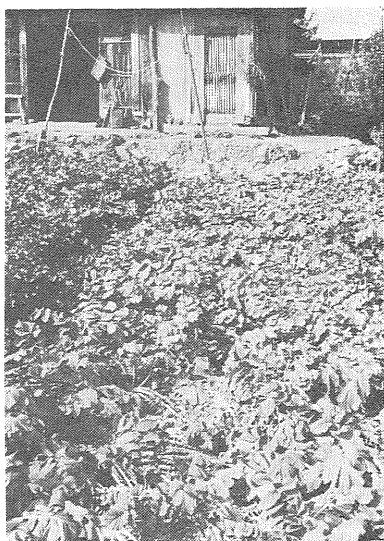
写真7：谷藤さん宅の前の大根島。幅1.5mにわたり 南北方向に地割れと数cmの陥没ができた。

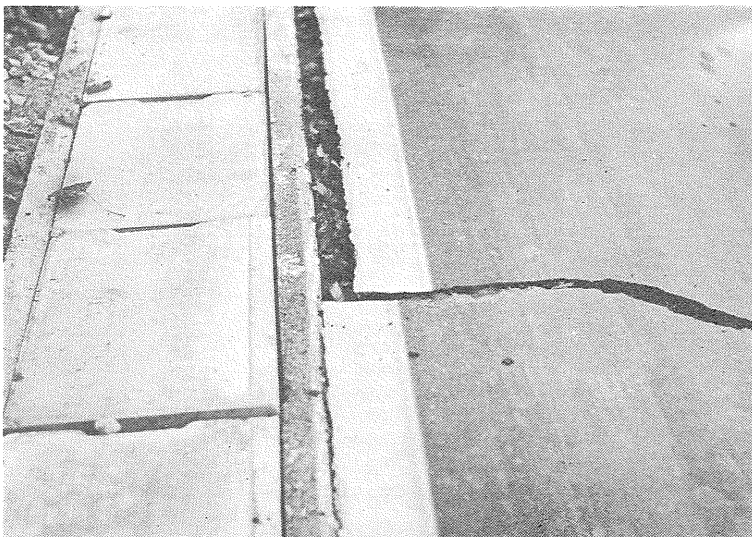
道路の破損には国道・県道などバスの通う程度の道路には大きなものはなく ほとんどは 盛土・築堤部に生じた亀裂または崩れであり そのほかまれに落石の被害が見られる程度である。しかし 林道の一部には崖くずれ 落石によって大きな損害をうけたところがあるという（後述）。亀裂の多くは道路に平行であるが 盛土部の不等沈下によって生じた亀裂や段ちがいは 道路に直交あるいは斜交しているものもあった（写真8）。

写真8：道路を横断する亀裂。この場合は片盛土の押し出しが原因（出戸湯川—中湯川間）。

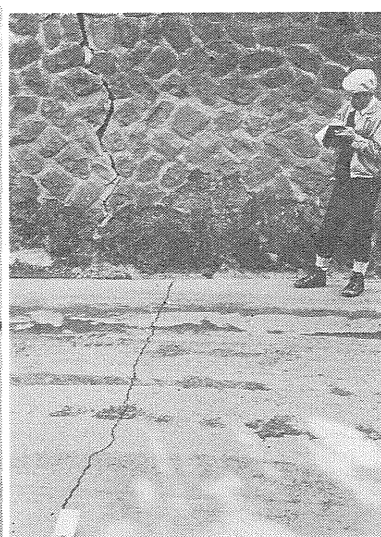
写真9：道路を横断する亀裂 向いの石垣と 写真には入っていないが手前のコンクリート槽にも亀裂が入った（肴沢西部）。

さて 道路の被害においても ほかと比べてとくに弱い地盤とも思われないのに 道路に直交する亀裂の入っていた所があった。 東成瀬村の肴沢橋西側(写真9) 同岩井川山神社の鳥居前 山内村三又の野崎健次郎さん宅前などがそれである。 これらの場所では 道路の亀裂の延長部にある構造物(石垣や家のコンクリート基礎)や地面にも亀裂が入っていた。 また 前に述べた湯田町越中畠 高橋さん宅前の地山を切り取ってつくった舗装のない道路にも斜めに亀裂が生じていた。 道路ではないが 三又小学校の割合に整備されたグラウンドの一部にも細かい地割れが多数生じた。 これら亀裂はいずれもほぼ南北方向に入っているのが注目される。 詳しく見れば表層地盤にも問題はあろうが 局部的に強い応力が働いた可能性も否定できないように思われた。

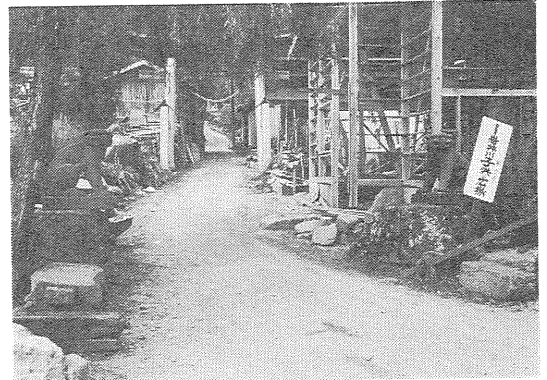
写真10: 岩井川山神社のこま犬。 東方(右側)へずれた。 左手前“へそ”のある石碑も倒れた。

的に多かった(写真10, 11)。 このことは 主要動は東西で しかも最大振動時には地面は東から西へ動いたことを意味するものであろう。 なお 地震研究所の村井勇氏の調査では 湯田町方面では主要動の方向は北西—南東であったという。

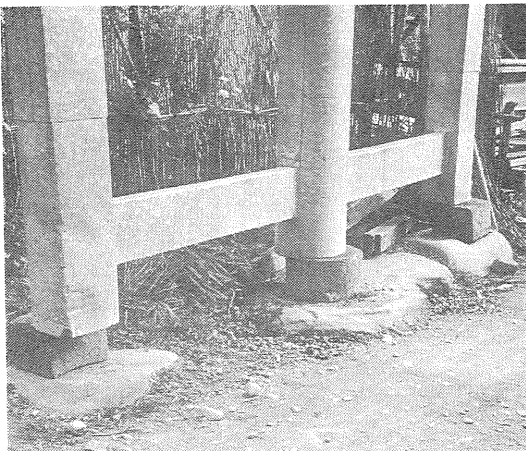
写真11: 岩井川山神社の鳥居。 台石から東方(左)へずれた。 手前の1つは 台石の方がより大きく東方へずれた。

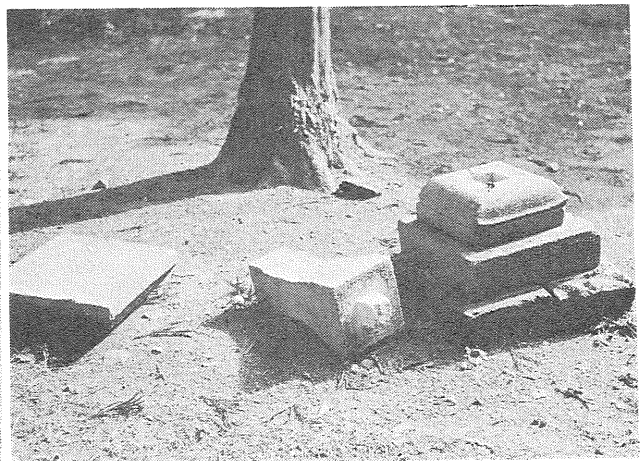
墓石の被害からは 上下動もまた激しかったことを察することができる。 この付近のお墓や庚申塚は 竿石の底部中央に数 cm の突起(“へそ”)があって 台石中央の穴にはめ込まれているものが多い。 もし水平動だけで転倒したとすれば “へそ”の部分に剪断破壊がおこってもよさそうだが そのような例は見られなかった(写真12)。 おそらく 竿石は強い上下動により 一旦上に放り出されるような形で転倒したのであろう。 村井氏の話では 家の基礎コンクリートと土台をつなぐ埋め込みボルトが曲りもせず基礎からスッポリと抜け出したものも見られたそうである。

写真12: 石燈籠の“へそ”が こわれずに台石から外れた。 上下動のあったことを物語る(肴沢神社)。

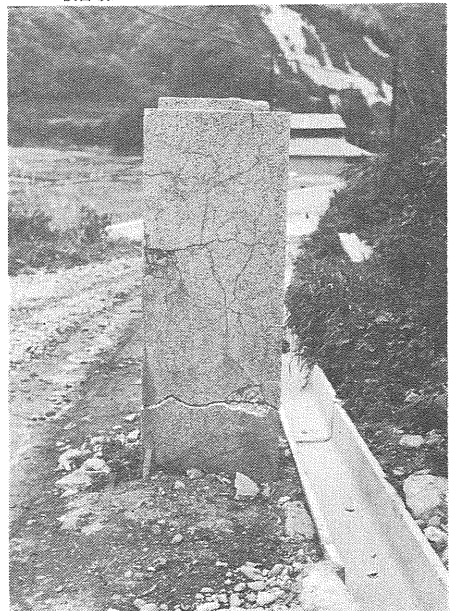
田町湯川（とくに出戸湯川—中湯川間）地区で 湯川小学校の火災は別としても 新築中のブロック建店舗が大破したのをはじめ 道路・プール・コンクリート門柱・旅館のモルタル壁・基礎や塀・擁壁などに亀裂が生じているところが多い(写真13)。地震動そのものは 前記の带状地域に匹敵するものと推定される。また 現地へは行かなかったが 湯川町鷺ノ巣川および 南本内川上流から東成瀬村入道森に達する林道の山間部は 崖ぐずれ・落石が著しく 当分不通になってしまった。山内村の奥の甲山付近でも 落石がすさまじかったと聞いた。したがってこの辺の山奥でも 地震動が特別に大きかったことは十分考えられるが その程度を他地域と比較することは困難である。

写真13：震動の強さを物語るコンクリート門柱の亀裂。ただし 上部のヒビは地震前にできたもの（湯川小学校）。
