## 昭和47年7月豪雨災害

# 丹 沢 山 地 河 内 川 流 域

#### 日本科学者会議 地質調査所班

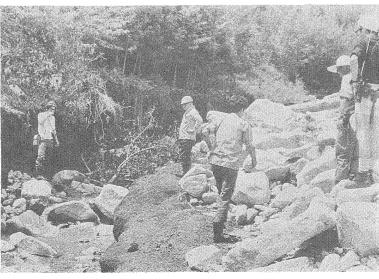
③ 古い土石流堆積物をおおうローム。 ローム は粗粒のスコリヤまじりで 上部では大きな 角礫がまじる。(箒沢 涸沢)

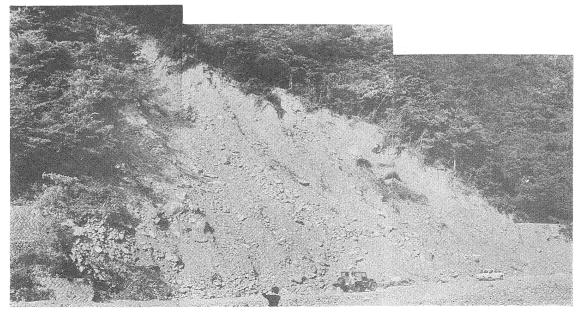
② 浅瀬部落西端の崖錐の再崩壊. 表面は樹木におおわれ一応安定していたが 今回の豪雨による世附川の激流が裾を掘りくずし 足を払われて再びずりおちた. これにより道路は約40mにわたって消失している. 斜面の傾斜は約40°(丹沢層群)
