九州 班

天草以外の観察記録

木野 義人

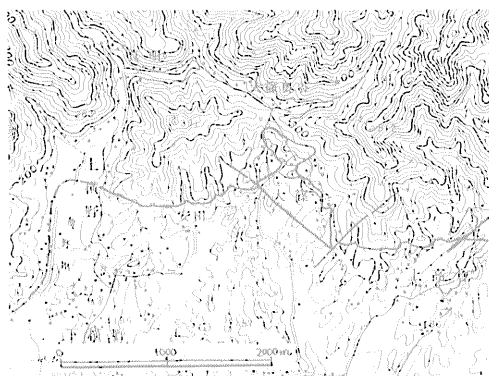
第14図
5万分の1地形図「津山東部」より 大篠の崩壊地点 曲りくねった実線は 北側の准片岩と南側の備北層群の境界をなす衝上断層を示す。

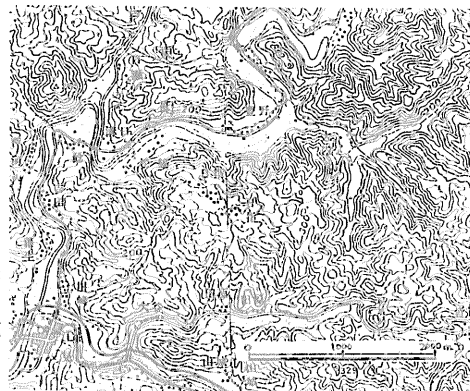
第15図
5万分の1地形図「津山東部」「佐用」より 海拔300m付近の平坦面の発達に注意 日指の集落はこの平坦面上にある。

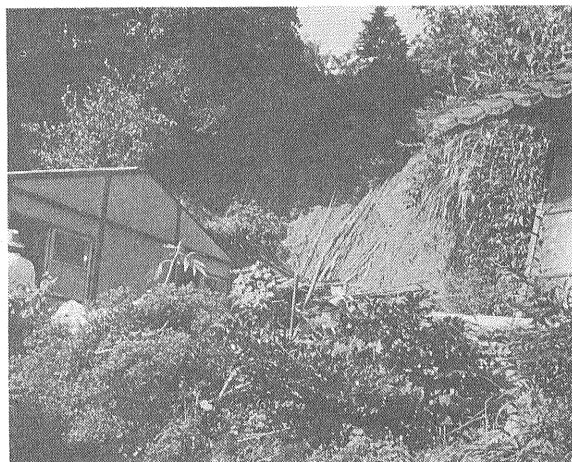
写真⑯ 日指のがけくずれの一部 真下の家は倒壊した 手前は仮設住宅

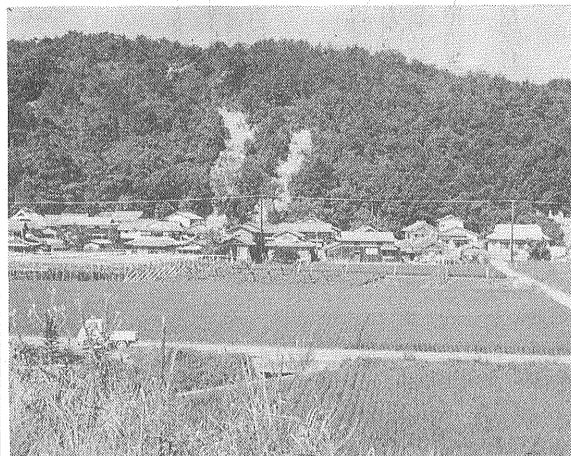
写真⑰ 総社市秦地区 この崩壊は46年9月に発生したもので その両側に今回の豪雨による亀裂や流土が多数あるが 写真にはよくうつっていない。

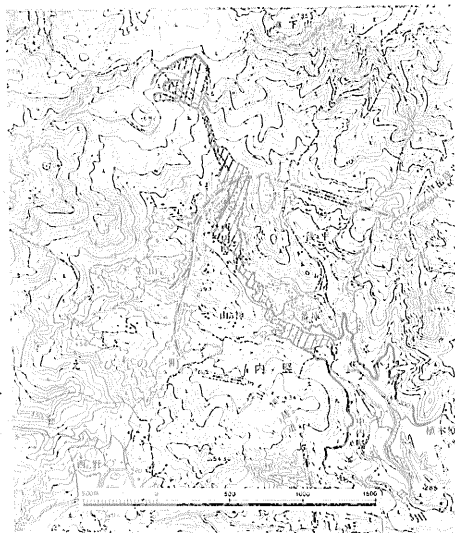
第1図 1:25,000地形図「吉松」より 土石流の分布 太い実線はシラスの分布上限である海拔300mを示す。

この付近は 新第三紀の安山岩類を主とする地盤が温泉変質を受けて粘土化するとともに その上に厚い崖錐堆積物が部分的に発達し しかも上が雨水を集積しやすいような地形になっていたところに 集中豪雨があつて一気に崩壊が発生し 土石が山津波となって押し寄せたものであろう。

えびの地区といえば ただちにシラスが連想され また一部には シラス地帯の崩壊であるような記事も見られたが シラスの分布範囲は海拔 300m 以下の場所であつて 今回の土石流の発生源は シラスの存在とは無関

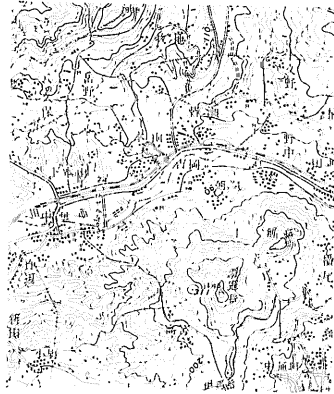
第3図
1:50,000 地形図「佐世保」より
上本山 今回の地すべり地
第三紀層からなる山麓緩斜面状の台地末端の地すべりである。

この地域一带は 北松型地すべり地帯として知られており 昭和28年の雨が多かった年には 地域全体に地すべりが発生し また上本山についてみても 昭和42年7月の豪雨の後に局部的に滑動した所がある。今回は上本山地区と柚木地区を観察したが いずれも第三系に属する砂岩・泥岩互層からなる地盤のうえに 背後の玄武岩類等に由来する厚い二次堆積物が 緩斜面をなしているのっており これが慢性的な地すべりを起こしているものが 今回の豪雨で再び滑動したものと思われる。

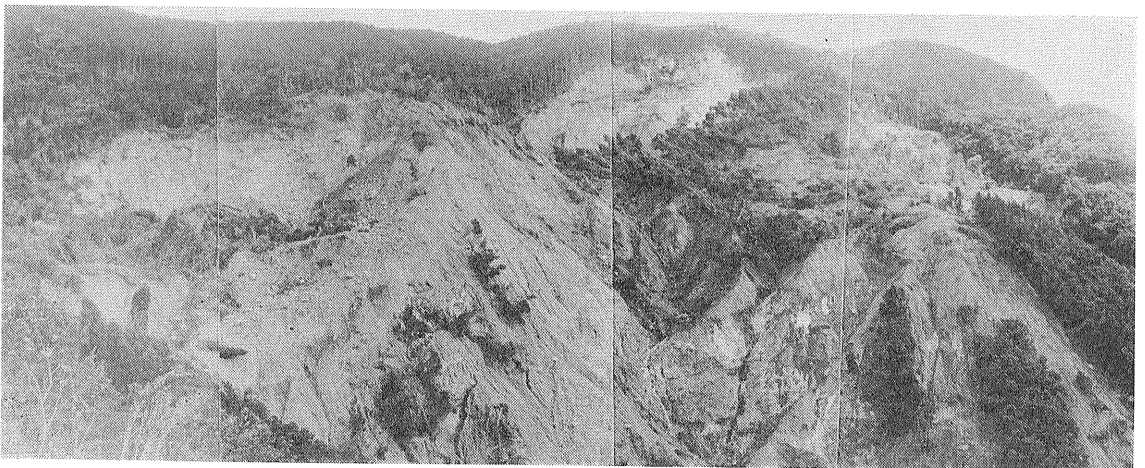
写真①

真幸 大河平川上流

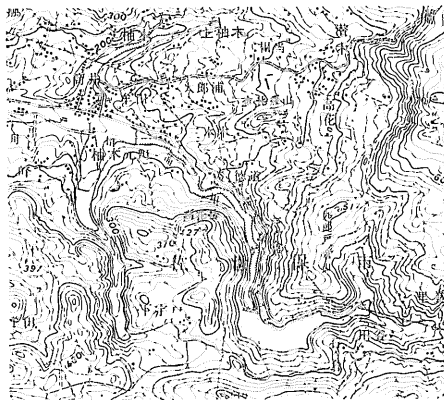
第4図 1:50,000 地形図「伊万里」より 柚木地点 今回の被災地 海拔250m前後の山麓緩斜面上の台地には 厚い崖錐堆積物がのっており慢性的な地すべり活動をつづけている。

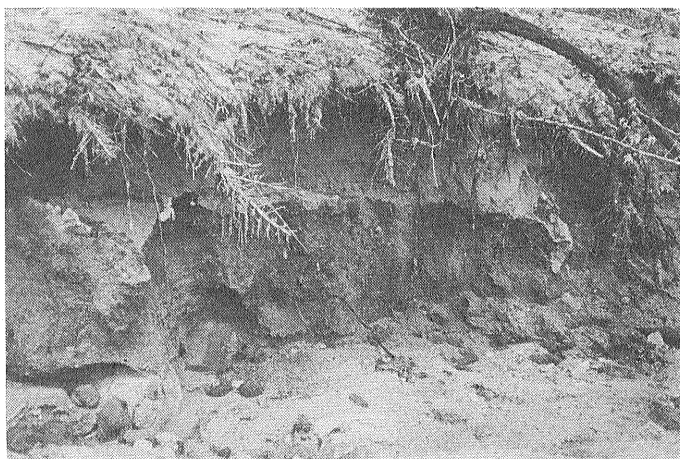
写真① 大谷でみられた扇状地堆積物の断面 露出したところで2つのサイクルがある。
