応用地質からみた地すべりの一断面

稲井 信雄 (元所員)

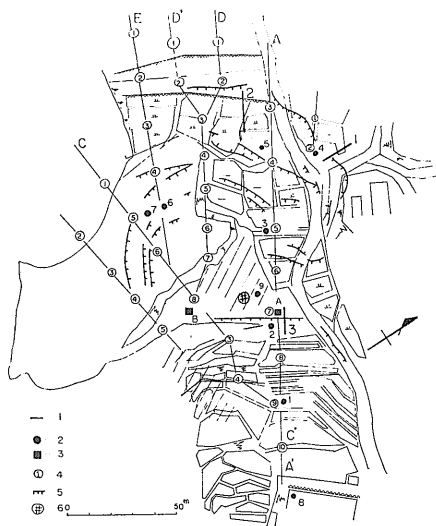
第3図 串林地すべり平面図および観測器位置図
1.伸縮計 2.地中内部ヒズミ計 3.傾斜計 4.電気探査測点 5.亀裂 6.集水井(京都大学防災研究所年報12号)

以上のことから今回の地すべり発生の地形 地質的素因は不安定な谷床と軟弱化した地層の存在にあったことは否めない(3図 4図)。

京大防災研究所の実験によれば 電気探査 地中内部ヒズミ計の測定結果 すべり面は 8 m~10mの深さにあり 地すべりとしては浅いすべり面である。しかし急激な崩壊をとらず 長くクリープ型の動きをつづけたことに この地すべりの特徴がある。この地すべり発生の直接的誘因ははっきりしないが 発生時期はちょうど乾天続きであることから 降雨によるものではないことは明らかである。ちょうどこの地付近は宅地造成による盛土工事中のところであったが この盛土が地すべりの発生原因をなすとは断言出来ない。しかし一方この盛土が この地すべり土塊の中を流れる地下水路をつぶして 地下水を四散させ 地盤を軟弱化させるという影響もないとはいえない。

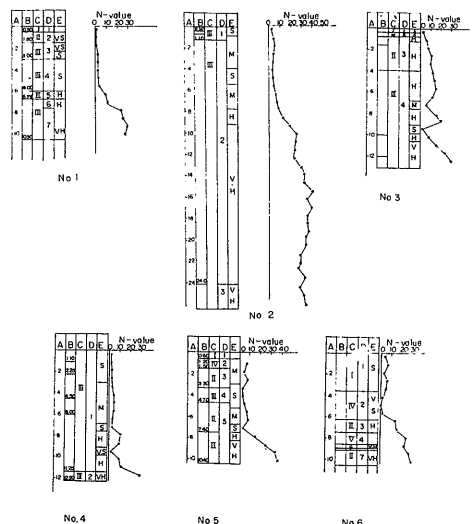
第4図 ボーリング柱状図とN値
I. 表土 II. 粘土 III. シルト質粘土 IV. シルト V. 砂 VH. 固結 H. 堅 M. 中位 S. 軟 V.S. 軟弱(京都大学防災研究所年報12号)

また雄琴付近丘陵を東西方向に切る形で断層も報じられている。従ってこれらの地質構造から考えて 基盤岩は著しいヒズミを受けていると推定される。テストボーリング資料(文献による)によれば 地表から約5mまでは褐色の風化層が存在し それより以深10m付近までは地層の乱れが著しく 軟弱化している。

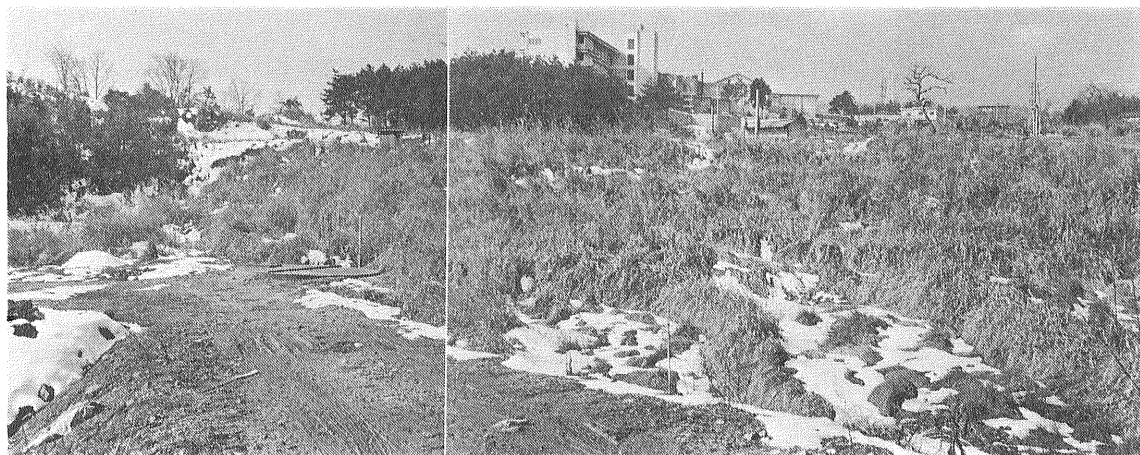
写真1

串林地すべり上部

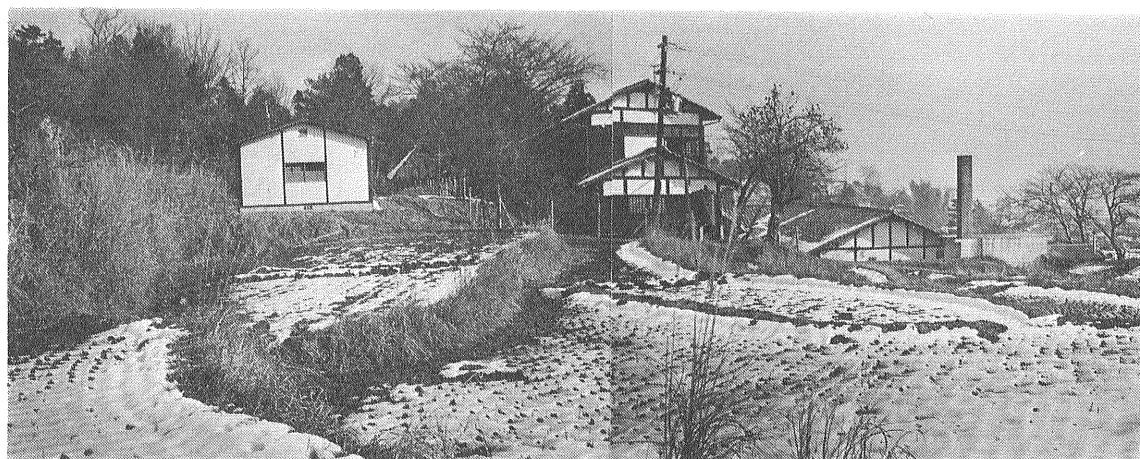
写真2

串林地すべり下部

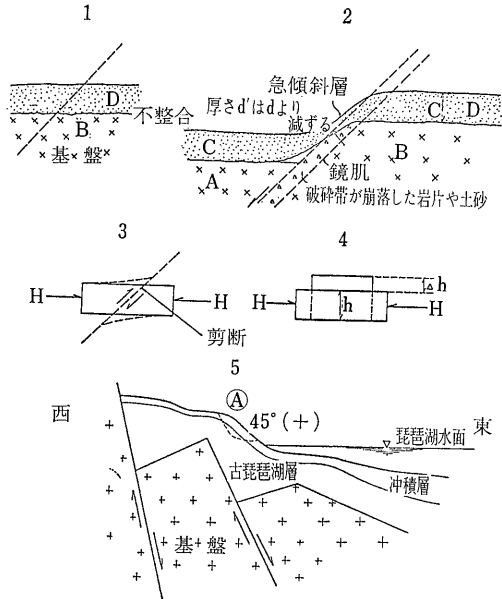
第6図 地質構造説明図

一般に基盤が地殻構造運動を受けて その上位の軟弱層が変位するとき 軟弱層の土は岩盤と比較すると著しく プラスチシティが高いので 岩塊の如く断層帯で破碎することなく 変位に従って撓曲し得る 第6図のうち 1~2はこの作用を模式的に示したものである。もし強い水平圧を受けるならば 軟弱層の土は岩盤のごとき強さを有しないので 局部的にせん断して 重なり合うか 圧力のない地表部に上昇して層の厚さを増加するのみである (第6図3~4)。

この地区は前述したように西方に緩い落ちを 東に急な落ちを示しているので おそらく基盤は第6図5の如く変位したであろう。さらに東西および南北に走る基盤の活断層はプラスチックな琵琶湖層に基盤の動きを示す地形を残すとともに 強いせん断応力が作用してここにひび割れや 亀裂を生じ また一部には強い圧密作用により硬化した粘土の部分を生じるし 粘土 砂質土との層界面付近には 粘土と砂が薄く交代する縞状の土層を作る。粘土層はいうまでもなく不透水層であるからその中に滞水することはない。しかし もし "ひび割れ" が存在すると このひびを流路として 水は流

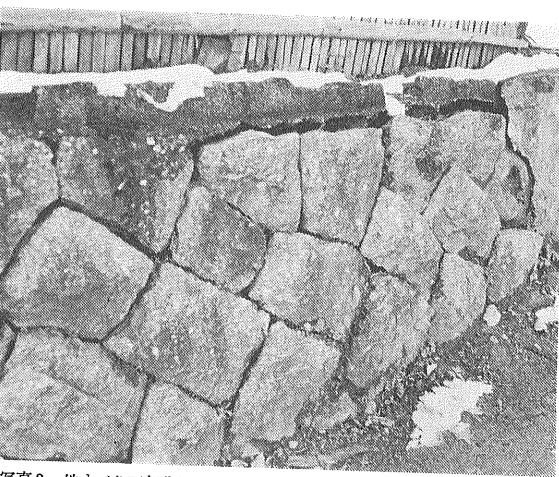
写真3 地すべり下部北側の住宅石積の一部崩壊 割れ目を生じている。

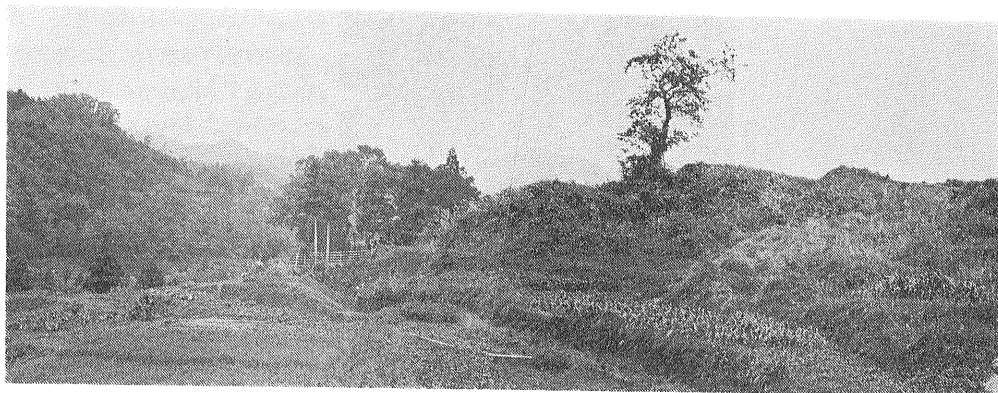
写真8
中辻地すべり地
の全景

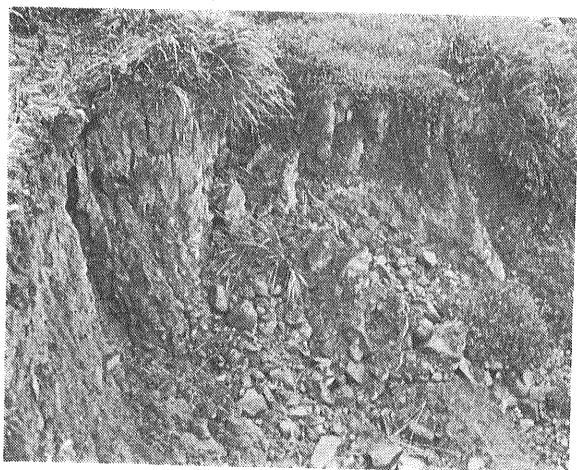
写真9 中辻地すべり地 最近の崖錐

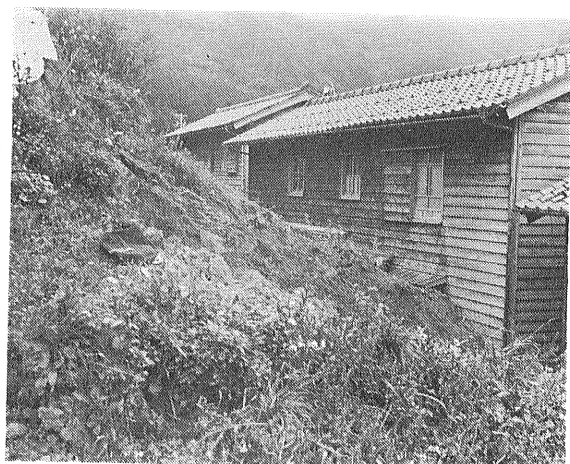
写真10 香住町東部境部落には豊岡層群が発達している 集塊岩質凝灰岩のうち 土壌化した部分が部落のうらまで崩壊し 生活をおびやかした 47.10

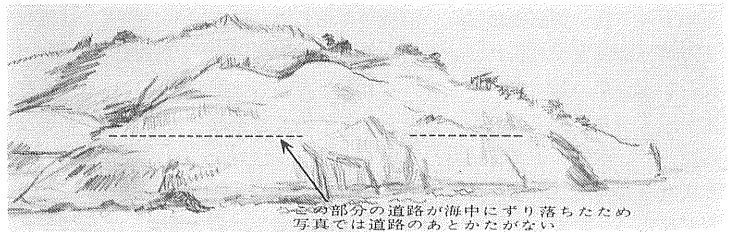
この部分の道路が海中にすり落ちたため 写真では道路のあとかたがない

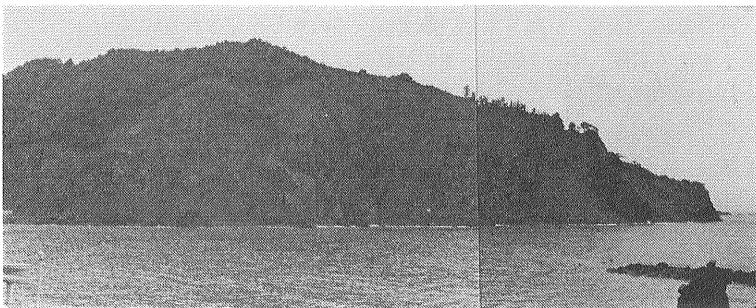
写真11

竹野町浜須井—相浦間の地すべり(幅約300m)は豊岡累層の複雑な地形構造に沿う谷部に対し 地下水が集中し 上部の粘土層を洗掘し 谷間部が土砂の流路となって軟岩部をだき込み 地すべりをおこし 中腹にあった道路を全部海中に崩落させた

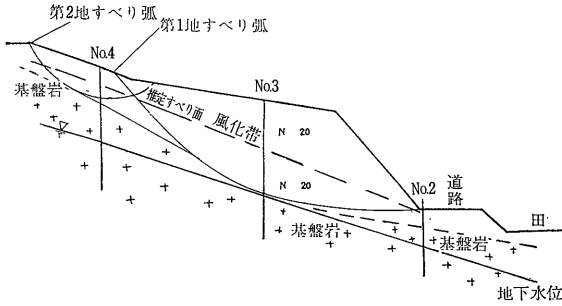
第10図 貴志川地すべり断面（見取図）（資料収集による）

当地すべりは 斜面崩壊に近い形態ではあるが 以前より道路等に湧水がみられていたことと 地すべりの頂部付近が水を集め易い地形をしていることなどから 地下水が地すべり活動に何らかの影響を与えていることは否めない。 ボーリング孔における地下水位はほぼ風化岩と新鮮な基盤面との境界付近である(第10図)。 最近降雨がなかったため道路に沿う切り取り面は乾燥しており湧水はみられなかった またボーリング掘きく時には風化岩中で 完全漏水した。 降水量と地下水位の関係を調べるため 地下水位の継続観測を行なったが 地下水位はほとんど一定である。 また地下水位等高線図を作成すれば 山側から川の方に向かって低くなっている傾向にあり その 動水勾配は $20\text{m}/45\text{m} \approx 0.445$ となる。

なり その上位は緩斜面をなしており 斜面末端に湧水が見られたこと 斜面の切り取り面に地すべり粘土が見られること 斜面を構成する片岩の片理面は流れ盤となり その傾斜角は約20°であること などから 潜在性地すべりであった可能性が大きい。

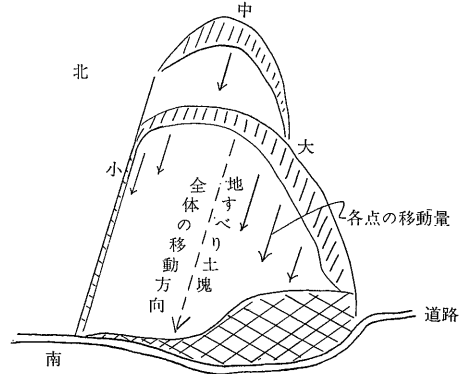
第11図 地すべり移動模式図（資料収集による）

地すべりの移動量は東側で大きく 西側で小さい。 これは斜面末端の切り取り量と比例する。 移動の方向は全体として やや北東-南西方向に傾いている。

しかし貴志川の場合 地すべり発生が10月で 雨期ではない。雨期でない時に地すべりを起こした事実は 前述したように8月から10月にわたって道路拡張のため 斜面末端部の法面の切り取り工事が行なわれ これのため 末端部の水位の低下により 全体の水位のバランスが崩れ 切り取り量に比例して 地すべり現象を起こしたものと 結論する。
