有珠山噴火後の災害防止

石田 正夫・村瀬 正・久保 和也 (北海道支所)
Masao ISHIDA Tadashi MURASE Kazuya KUBO

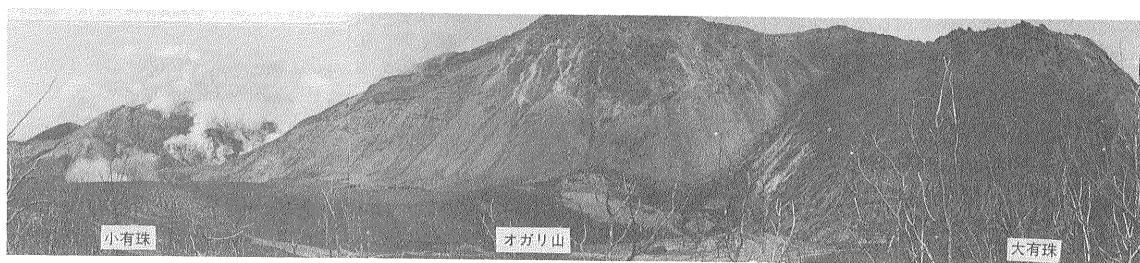
有珠火山地域は現在も地殻変動が続き 特に火口原内は噴火前と著しく変貌している。標高の変化について噴火前と昭和56年8月の状態を比較すると オガリ山は182m 新オガリ山(有珠新山)は 174mほど高くなり現在でも約1.5cm/日の隆起量が測定されている。一方小有珠は60m 大有珠は31mほど逆に沈下している(第1図)。

第1図 有珠外輪山南部から火口原を望む(昭和56年10月撮影)

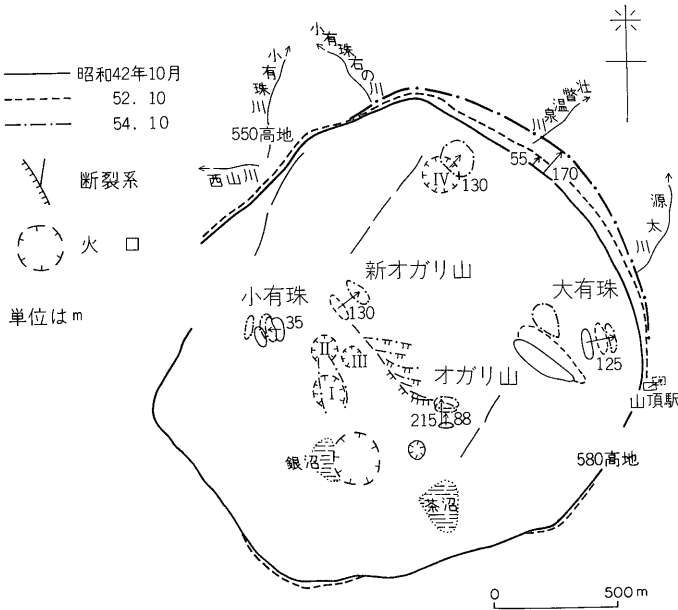
有珠火山外輪山北東部は 第2図に示すように北方の洞爺湖側への押出しが確認され 噴火前と比較して昭和54年12月の時点で 約150~170mの水平移動を行っている。最も移動量の多かった昭和52年9月には 40cm/日程度の動きが測定され また垂直的にも5~15cm程度隆起している。このほか 有珠外輪山北西部では北西方向に10~30m 大有珠東部ロープウェイ山頂駅付近では東方に約20m 水平移動を行っている。

第2図 有珠山火口内および外輪山の地殻変動による水平移動

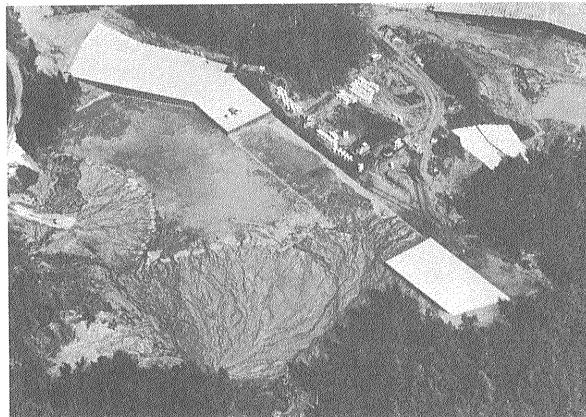
第3図 壮瞥温泉川(カトレアの沢)に流出した土砂 昭和56年9月中旬 台風15号のもたらした大雨の影響で有珠外輪山北東斜面から流下した土砂で埋った2号ダム(写真は北海道新聞社提供)

山腹面では 木柵 編柵 鋼板柵 張芝などを施工 河川の上流部では 川床固定と山腹工で安定斜面を作り 下流部では治山ダムや護岸によって土砂の流出を調整し 異常出水を誘導する流路を設置した(第3 4図)。

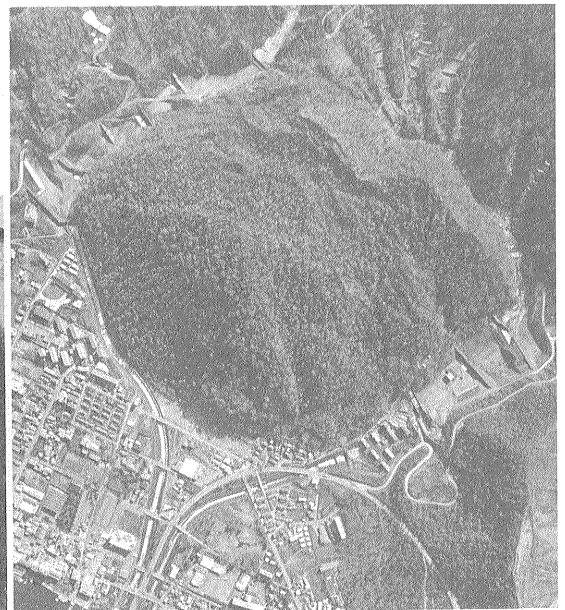
第4図 洞爺湖温泉地域の防災施設

中央の金比羅山を囲んで右が西山川 左が小有珠川であり 多数の治山ダム・砂防ダムが設置されている。下流は流路工に接続し洞爺湖に注いでいる。(写真は国際航業提供 昭和56年10月27日撮影)
