# 深沢川（栃木県茂木町）における昭和61年8月土砂災害

池田 宏・伊勢屋 ふじこ（筑波大学）・小玉 芳 敬（筑波大学・院）  
Hiroshi IKEDA Fujiko ISEYA Yoshinori KODAMA

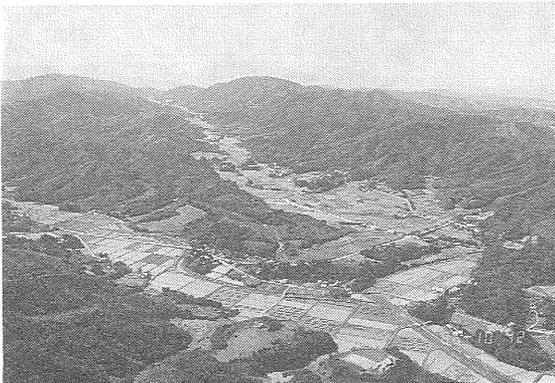
写真1 空から見た逆川(手前)と深沢川

チャートと砂岩・頁岩を主とする古期堆積岩からなる低起伏の山地は 地形・地質的に安定しているということだろうか(写真1)。

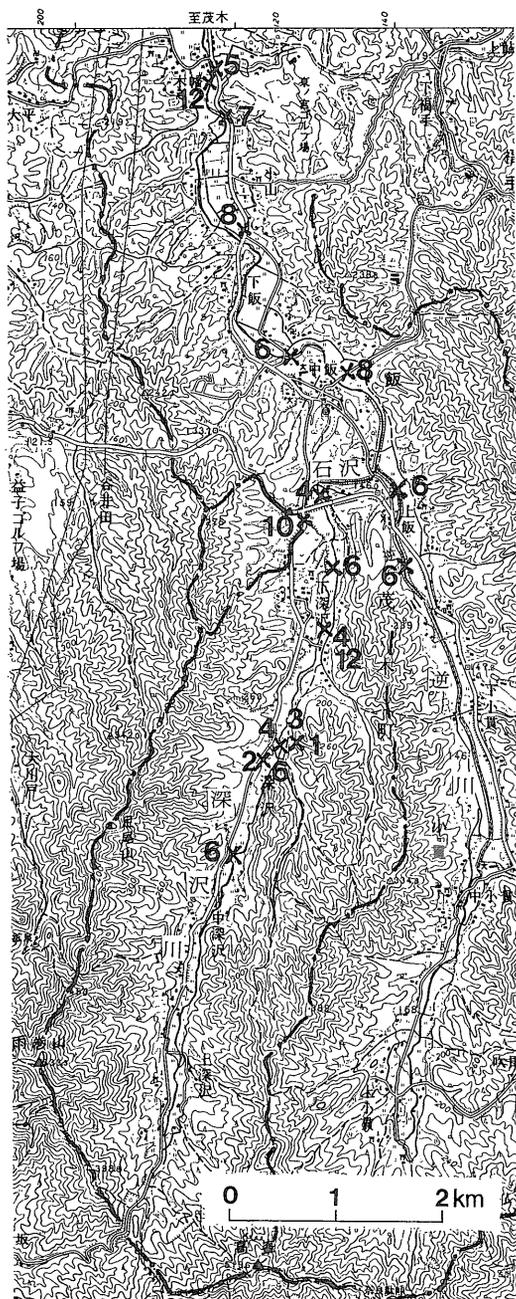
第1.2図 逆川上流と深沢川流域における土砂災害の分布  
 図中の数字は第3図に示した地形変化のタイプ  
 (5万分の1地形図を基図として 目立った地形変化が生じた地点のみを示した)

注意して見ると 河川改修によって人工的に直線化され 拡幅され 兩岸とも連続的に護岸工事が施された逆川の上流区間には土砂災害の跡は少ない。ところが 並行する深沢川や深沢川合流点以下の逆川沿いには 護岸の破壊や水田への土砂礫の流入・堆積をはじめとした地形変化が 河道に沿ってほとんど連続的に生じているのが見える(第1.2図)。

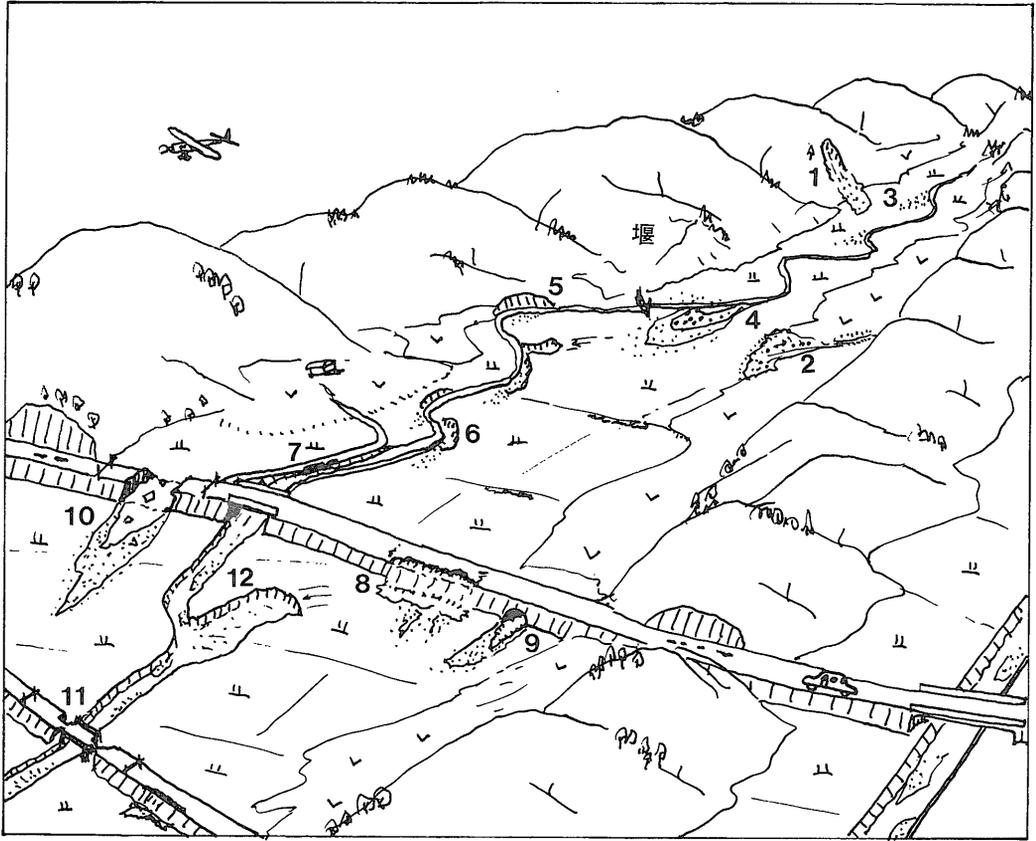
第3図 豪雨に伴って深沢川流域とその周辺に生じた地形変化のタイプ

A 土砂礫の流送・堆積による地形変化

- 1 山腹崩壊・斜面崩壊による崩落土砂礫の堆積
- 2 支谷の谷床侵食と谷底平野への土砂礫の流送・堆積
- 3 流路の屈曲部での水流の直進による水田への土砂礫の流送・堆積
- 4 取水堰上流での堰上げによる流送砂礫の河床への堆積とその結果としての水田への溢水 土砂礫の流送・堆積

B 局所洗掘による地形変化

- 5 河岸侵食・溪岸侵食 道路の路盤流失・決壊
- 6 護岸の裏込め土砂礫の洗掘と水田への流送・堆積 護岸の倒壊
- 7 道路のアスファルト舗装の冠水による破壊
- 8 盛土路床による湛水と溢水による水田の洗掘・土砂礫の堆積と裏のりの洗掘による路床決壊
- 9 盛土路床による湛水と溢水による路床の流失・倒壊とその結果としての押堀形成と土砂礫の流送・堆積
- 10 盛土路床による湛水と排水樋管からのもぐり流出水による押堀の形成と土砂礫の流送・堆積
- 11 堰上げによる橋台裏の洗掘
- 12 氾濫水流の河道への戻り水による河岸と農地の後退的侵食

その地点にあった土砂礫が洗掘されて再移動して付近に堆積したものである。そして これらはさらに 地形変化のメカニズムと程度とによって第3図の模式図のように細分される。これらの地形変化の中でとくに農地に大きな被害（農地災害）を与えたものはタイプ3、4と8から10による洗掘 および12である。また 生活に

多大な支障をもたらす道路の破壊(道路災害)は 8 9 と 11 によっておこった。一方河川管理の面では 5 と 6 が被害(河川災害)をもたらした。以下に各タイプの土砂災害について実例を掲げて説明しよう。

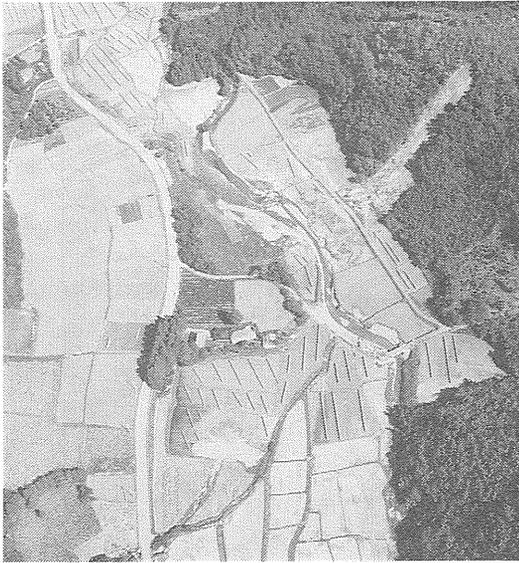
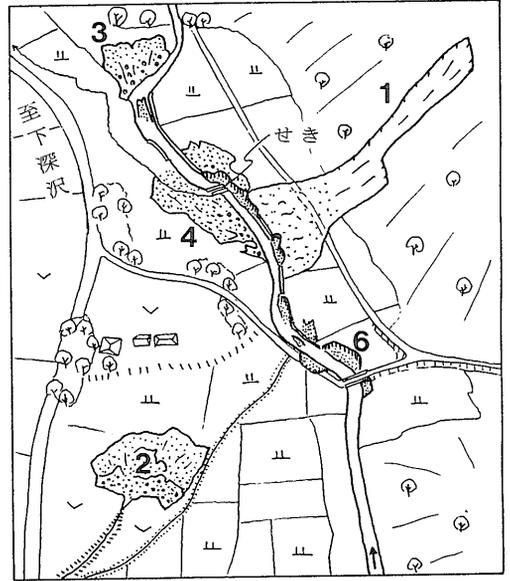
写真 4.1a 中深沢と下深沢の中間地点における土砂災害  
(第 1.2 図の中深沢下流の 6 の地点)

この地点では各種の土砂災害が狭い範囲に集中してさながら土砂災害の博覧会といった状況を呈した(第 4.1 図 写真 4.1a)。

ここでは 支谷からの押し出しによる土砂礫の堆積も生じた。その土砂礫は 支谷の谷床の洗掘によって生産され 流送されてきたものである。沢が山裾の緩斜面上(コンニャク畑)に流れ出る部分に 多量の土砂を堆積させた(写真 4.1a)。なお 土石流が全くなかったことはこの流域の特徴であろう。

なおこの区間には 過去の災害復旧工事として護岸工事が断続的に施工されていた。しかし これらの護岸は無惨にも倒壊し 河岸は局所侵食された。直下流の水田に堆積した砂礫は このような側岸侵食地点から供給されたものが多いと推定される。

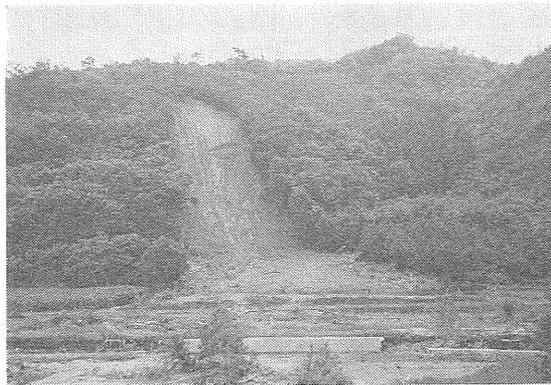
写真 4.1b 斜面崩壊(中深沢と下深沢の中間地点)

右岸側の山地斜面の表層が崩壊して 斜面基部の水田に多量の土砂礫が堆積した(写真 4.1b)。ただしこの崩壊は 今回の豪雨で面積 21km<sup>2</sup> の深沢川流域内に生じた 2ヶ所の崩壊の中のひとつである。斜面崩壊がもとと無かった地域のため 住民は「雷様(らいさま)が落ちたか」と驚いたが これだけの雨が降ったにしては 崩壊の発生はきわめて少なかったといえよう。

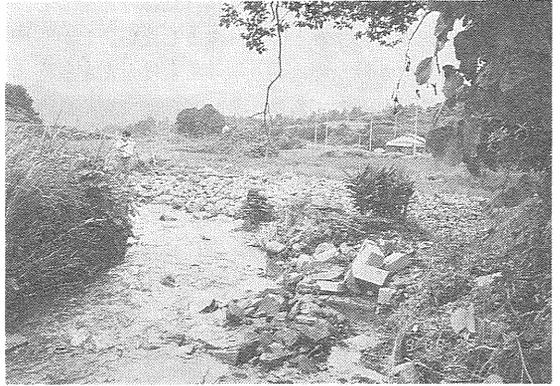
写真 4.1c 水流の直進による砂礫の流出・堆積 (岩瀬町凍坂 下流を見る)

流路の屈曲部では水流がそのまま直進して水田へ溢水し 多量の土砂礫を氾濫させた。 沢の大小を問わず このタイプの地形変化は至るところで観察された(写真 4.1c)。 普段水が流れていない時を見ればこれらの沢は何の仕事(土砂礫の運搬)もしていないかのようである。 ところが ひとたび出水があればこれだけ大量の土砂を運搬・堆積させ 周辺の地形を確実に変えていく。

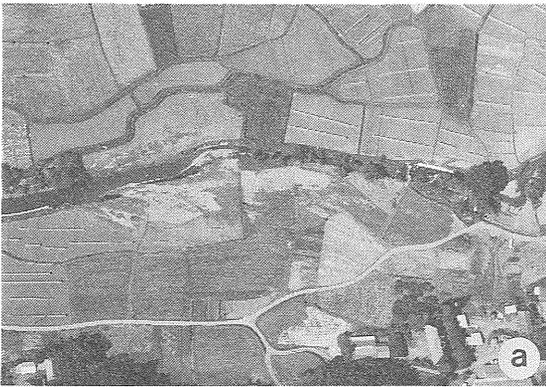
- a 農地へ流入した土砂礫
- b 堰上げの原因となった農業用取水堰
- c 水田への砂礫の氾濫
- d 河道への戻り水による農地の侵食

刈入れが終っていたため 土砂の広がった部分とそうでない部分との対照がいまひとつはつきりしない。しかし土砂で半分埋りかけた稲は刈り取ってもほとんど収穫が望めないため刈り残してあり それが砂礫で完全に埋まってしまった範囲の外側を縁取るようにしてある。

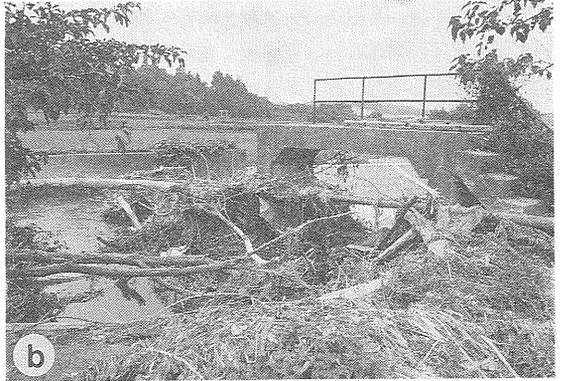
上流での河道の直線化と拡幅は流水および土砂礫の通過能力の増大をもたらす。上流区間から大量にもたらされた土砂礫はその下流で滞留し しかも悪いことに下流には堰があったためにそこで堰上げによる水面勾配の減少がおり 一気に河道の埋積が起こって水田に土砂礫が入ったものと考えられる。写真 4.2b は洪水後の堰周辺の様子であるが 多数の流木やタタミなどの生活のゴミが付着しており このことが堰上げにますます拍車をかけたものと思われる。

ここで述べた土砂災害は 取水堰の構造や日頃の管理次第で軽減・防止できるものであろう。材木を組んで造っていた昔の堰からみれば 現在の取水堰は強固になりすぎている。洪水の時に流されない代わりに 新しい土砂災害を生み出すのである。山間地の多量に土砂礫が移動する河川では 河川改修にあたっては 水のみでなく流送土砂礫についての配慮が望まれる。

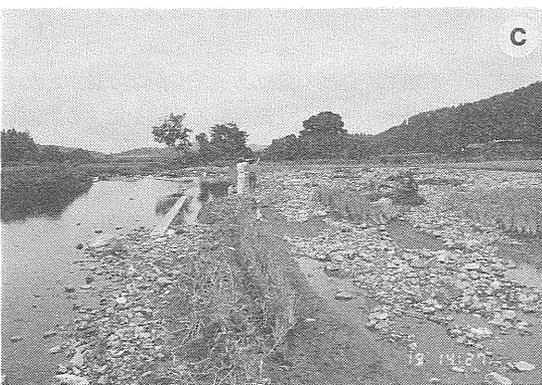
砂礫は平面図に示すように右岸の水田上に広がり（写

真 4.2c）流れが図中の矢印の方向に卓越していたことを示す跡が無数に認められた。洪水流の主流はこの上を走ったわけである。礫は河道に沿う幅 20~30m の範囲に落とされ 細かな砂はその外側にまで堆積していた。礫径は最大 40cm ほどもあり チャートの角礫が主体であった。これほど大きな礫が運ばれうるのかといささか驚いた。なお 第 4.2b 図には氾濫土砂の堆積面の縦断面もあわせて示した。

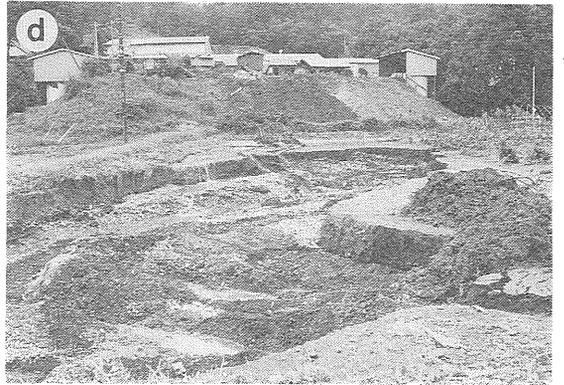
また ここでは興味深い地形変化が生じた。それは第 4.2a 図の左端の氾濫水が河道に再び戻る部分に起こった。戻り流れによって河岸の侵食が進み 侵食崖が遡上後退してついに畑の大半を持って行ってしまったのである（写真 4.2d）。崖は垂直な壁を持ち その深さは河道近くでは 2m 以上 最も奥でも 1.5m ほどあった。ナイアガラの滝のミニチュアがここに出現したのであった。朝明るくなってみたら 眼下の畑がない。たいへんな驚きだったに違いない。

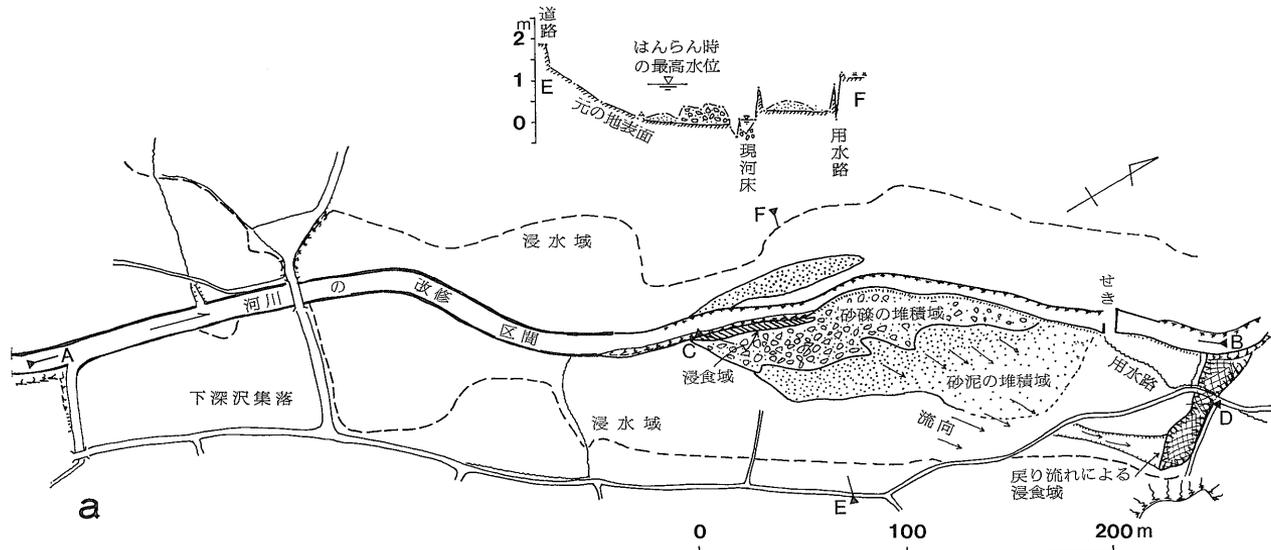
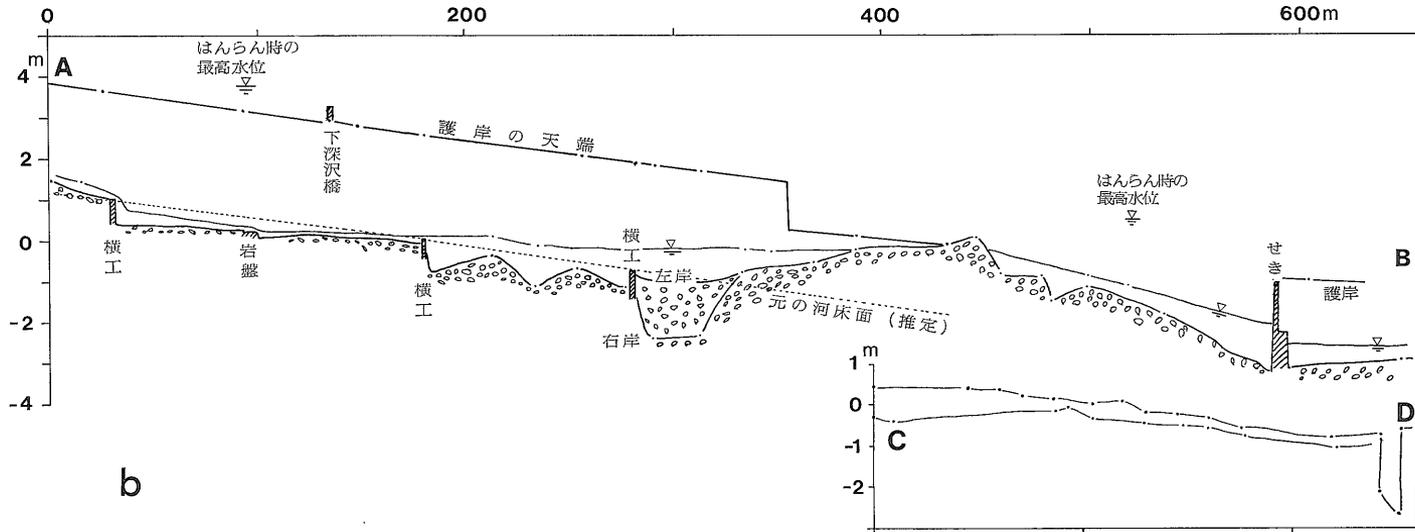
第4.2図  
下深沢における堰上げによる地形変化  
a 平面図と横断面  
b 縦断面 A—Bは河床  
C—Dは右岸側の氾濫土砂礫の堆積面（高い部分と低い部分を記入した）  
（断面線の位置は第4.2a図中に示す）

第 4.2a 図は 見取り測量によってその様子を平面図にしたものである。また 第 4.2b 図は砂礫が河道を埋積した状態を表わすために レベル測量によって河川に沿う簡単な縦断面図を作成したものである。

浸水域は不規則な形をしているが これは地形の境界線に沿っているためである。下深沢に入るための道路と橋がここでは完全な狭窄部をなし その上流で一度氾濫している。しかし この下深沢の集落の区間だけは河川改修が行われていたため被害はほとんど発生していない。昭和 56 年の大水（小貝川が竜ヶ崎で破壊した時）のあと改修がなされたそうである。河道の幅はもとの幅のほぼ 2 倍の 12m に拡幅され 深さも 2.5m 余りと深くなり 完全に護岸のされた直線的な河道となった。

ところが それより下流は旧来のままであり 一部護岸はされていたものの第 4.2b 図中に示すように低くてもとの河岸を覆っただけの対処療法的なものであった。そのうえ河道の幅は 5m ほどと狭く屈曲していて 河岸には柿の木やその他の低木がまばらにはえており ますます河道の通水能力を落としていた。そしてその下流には取水のための堰があった。

改修区間の河床に入った横工の高さから推定した洪水前の河床高度は（第 4.2b 図中の点線）洪水後よりも平均して 30cm 以上高い。基岩が洗われて一部露出しており この区間では全面的に河床が低下した。ところが一方 堰の直上流の河道はほとんど埋まっていない。このことからみると 上流の直線区間を通過してきた砂礫は 堰上げのために下流一帯がプールの状態にすんでいた所へ流入してきて運ばれきれなくなり 河道の幅が狭い部分で急激に堆積し 周辺の水田に入り込んだものと思われる。

砂礫の堆積の厚さは第 4.2a 図中に一例を示すように最も厚い所で 40~50cm であった。砂礫が水田に乗り上げた流入口の部分は侵食されて表土は完全に流亡していた。

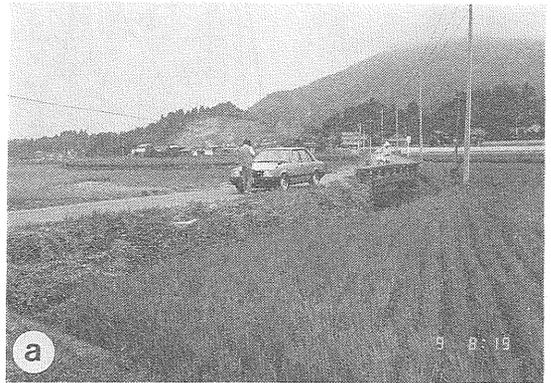
a 川がないのに橋がある(右手が山側)

川でもない所に橋がかかっている（写真 4.3a）。車で何気なく過ごしてしまってから非常に奇妙な感じを受けた。河川改修で河道が付け変わったという場所でもない。この橋こそ先人の知恵であることがあとでわかった。

りこの道路があるために 大雨時には内水がここで堰止められてしまい 湖が生ずる。これを防止して下流に水が逃げるようにした工夫がこの橋であり ここは排水路の役目をになっていたのである。この町田橋は昭和28年3月に竣工されたものであるが 欄干には確かに排水路と併記してあった。

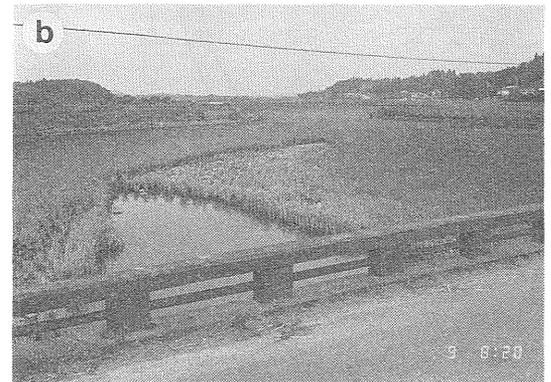
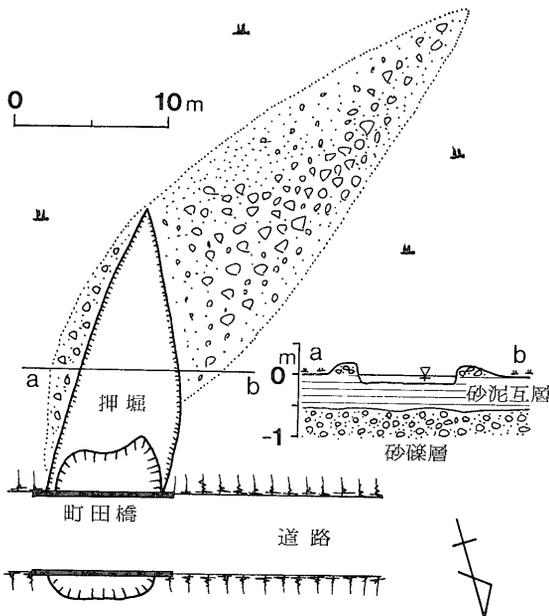
第4.3図 もぐり流出水による押堀の形成と砂礫の堆積(岩瀬町南飯田)

ところが今回の豪雨による出水は これだけの排水路であっても対応できないほど大規模なものであり この地点に大きな災害をもたらされた(写真 4.3b)。第4.3図は簡易測量による現場の見取図である。とがり帽子状の押堀(侵食域)が刻まれ その先には土砂が斜めに広がって堆積していた。押堀の底は横断面図に一例を示すようにとても平坦であり 深さ10cm 余りと一定していた。これは水田の表面がまるでじゅうたんがめくられるように前へ前へと剝がれていったことを示すものである。侵食の深さは 耕うん機で耕す田おこしの深さに丁度一致している。

この池は道路の上面から溢流した水が落ちて そのエネルギーによって水田が侵食されてできた落堀ではない。橋の下の幅約6.5m高さ1.2mほどの断面で縮流された水がもぐり流出の形態をとって噴流となって勢いよく下流に流れ出た。その時の水流のエネルギーによって水田の表面が吹き払われるように侵食されたのであろう。橋の直下は局所洗掘されており 洗掘の深さは1m前後もあった。橋の両わきには洗掘防止のために投

押堀の縁で見られた表層の地質は 第4.3図に示すように 表面の40~50cm が細粒な砂泥であり それより下位には旧河床礫がある。旧河床礫は中古生界の堆積岩類よりなり 握り拳程度のものが大部分である。橋の直下が深く掘られて供給された砂礫は 押堀の左手の縁には幅2m 厚さ20cm ほどの高まりを作って堆積していたが大半は右手前方の方に広がっていた。押堀の底は一種の滑面であり この滑面の上を何の抵抗もなく流送された砂礫が 下流側の稲の上にまき散らされたのである。土砂には大きな角礫が多数混じっていた。この礫は白いために目立ったが明らかに人工的な碎石であり 橋の基部に投入されていた捨石の一部であろう。

ここで注目されることは 押堀の延びる軸と 土砂の分布する軸とが斜交することである。これは 左手前

方にある人工堤防（写真 4.3b）によって水流が右手に変更させられたこと すなわち 土砂が堆積した時にはこの堤防の影響がでるほど 下流側もすでに湛水していたことを示している。

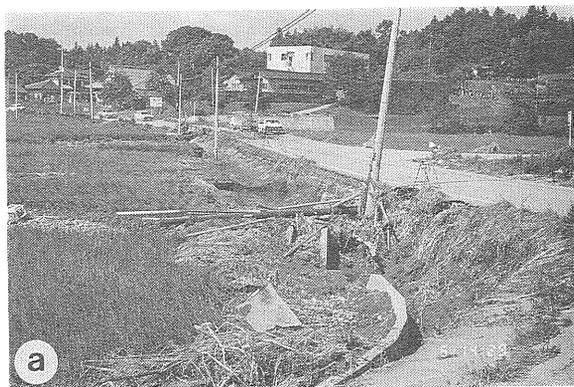
写真 5.1a は 右手が上流である。右手の区画を埋め尽くした水が道路上から溢水して下流の水田に落ちた所にあたる。水が溢水した所では道路の路肩（裏のり）が壊され それに接する水田は2～3mの幅で完全に表層ははぎ取られた。流れが特に強かったと思われる部分は 洗掘された土砂が舌状に張り出して堆積していた。

水田に盛土をした道路には 道路と水田をともに水害から守るために 氾濫水に対する道路の裏のりの洗掘防止対策が必要である。普段の排水は樋管によって行えるが 豪雨時には路床が一種の溢流堤となることを考えておかねばならない。路床や道床（線路）の場合には溢流幅は大きくなるので 単位幅当たりの溢水流量は小さい。したがって 洗掘防止工は簡単なもので事足りる。昔はむしろを留めて（裏むしろ張り工）住民が自分達で守った。道路や河川の管理が国や地方自治体に移ったとはいえ 人々は余りに人任せにしていまいらうか。住民の意識の変質が新しい災害を呼び起こしているように思える。道路の裏のりの洗掘は 応急処置としてビニールシートで覆うだけでも随分軽減できるように見えた。適切な降雨予報ときめこまやかな水防活動が必要である。

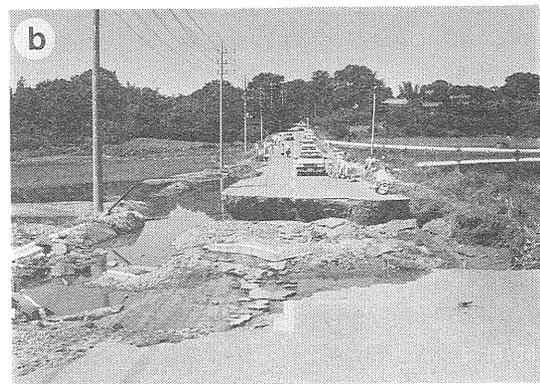
溢水が原因となった路肩の破壊は程度の差はあっても各所にみられた。この状態が進行すれば（写真 5.1b）次に述べる道路の流失となる。

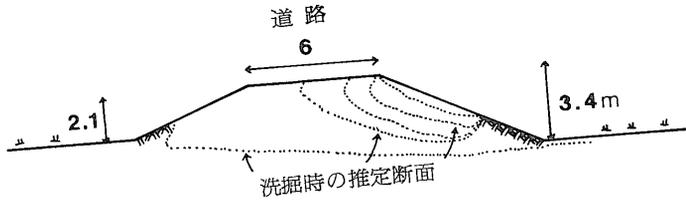
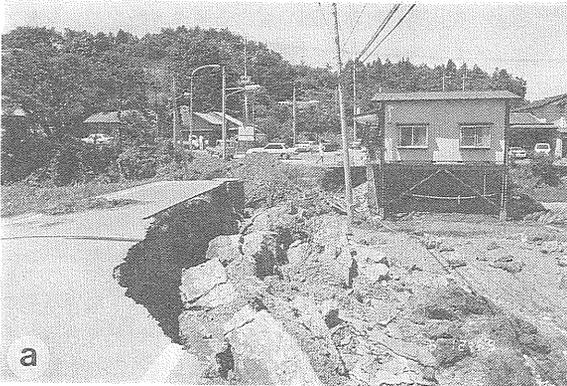
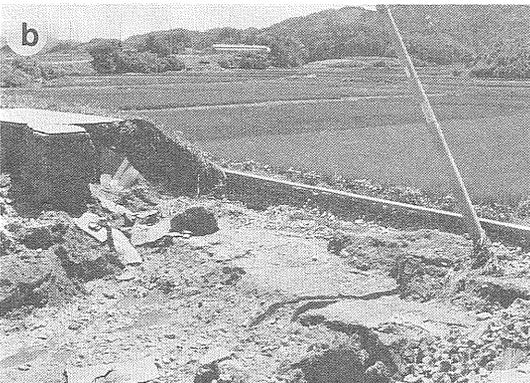
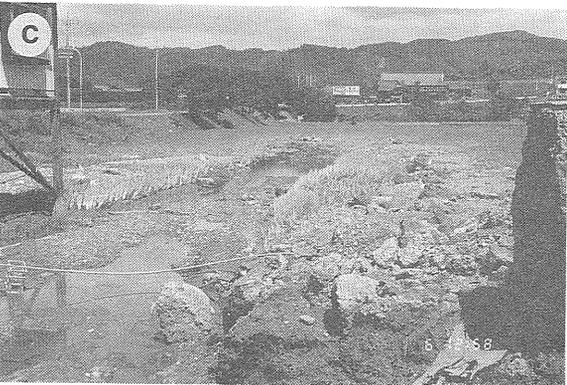
写真 5.2 石沢における溢水による路床の流失  
（第 1.2 図中の 10 の地点）

写真 5.2 a の道路は 第 5.2 図に示すように地盤から 2 m～3.4 m の盛土をして造られたもので 谷底を横断している。谷は写真 5.2 b の奥に広がっている。この流域の水は幅 50～60 cm の沢によってこの道路の下の樋管を通して排水されている。

ところが 樋管では大雨時の水をのめるはずがなく 今回の大雨はここに広い湖を作りだしてしまった。道路よりも上流は満々とした湖となり 道路が一番低くなっている部分から溢水が始まった。これは夜中の 1 時から 2 時頃だったという。道路の路肩が下流側の方が幅広く崩れていること（写真 5.2 a）道路表面のアスファルトの一部が決壊口の底にそのまま残っていること（写真 5.2 b）から考えると 道路は第 5.2 図の推定線で示すように 下流側から除々に崩れていったものと思われる。溢水が始まった時 谷側の水田にはまだ水がほとんどなかったというから 道路を挟む両地点の水位差は溢水開始時には 3.4 m 以上にも達したことになる。とはいえ 道路の基部はブロックでしっかり護岸されているために この護岸がかなり持ちこたえて道路を支持していたようである。

これは写真 5.2 a の右端にある食料品店の女主人からの聞き取りによる。この時の水の勢いはすさまじく家が流されることを覚悟したそうである。これによって上流側の水はほとんどはけたという。逆にすでに減水していた深沢川はこれによって再び増水したそうである。道路の上流側の護岸は難を逃れて残っていた（写真 5.2 b）。道路の倒壊幅は最終的には 15 m に及んだ。

溢水した水はここに 押堀をつくった（写真 5.2 c）。つまり水田表面の泥をはいではるか下流に押し流した。そのあとは 護岸や道路の材料であった瓦礫が大量に残った。

らは全く信じられないことを 今回の異常な豪雨はもたらした。 といえ 台風の時には山側の水田はよく冠水することがあったという。 ただし この水は2～3日で自然に排水された。 水田の持ち主は 配水管を太くして欲しいという陳情をしていたという。

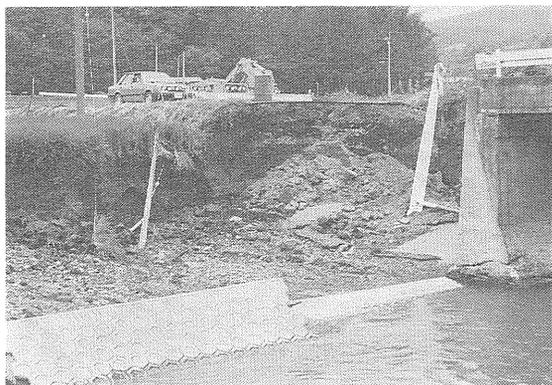
写真 5.3 橋台裏の洗掘  
(第1.2図中の中飯下流の6の地点)

流されなかったのに 通行できなくなった橋がある。 橋台裏が洗掘されて 流失したためである (写真 5.3)。 大洪水時に橋台裏が洗掘されることは しばしば報告されている。 橋梁と取り付き道路による水流の堰上げが原因であるというが 一見したのでは どうしてこんなに削られたのか理解しにくいほどである。 橋台裏が洗掘されているような所では 上・下流の護岸も倒壊しているから 護岸の倒壊による側岸侵食が橋台裏に及んだというようにも見られるし 溢水による路床の裏のりの洗掘 (タイプ8・9) と同じとも見える。 また 橋台によって生じた縮流が側岸を侵食した結果とも見える。

橋台裏の洗掘は生じたが 橋台・橋脚は流失しなかった。 この地域は山中にあって岩盤が浅く この岩盤上に直接橋が建設されているからであろう。 流木の付着による橋桁の流失もこの地域ではなかった。

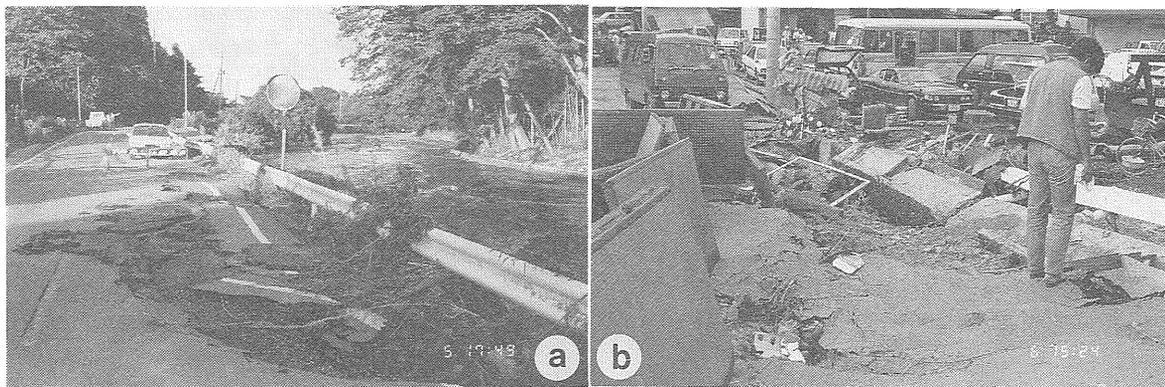
写真 5.4 冠水によるアスファルト舗装の破壊  
a 平板型 (笠間市実戸)  
b 凸型 (茂木町市街)

われわれは しかし 舗装の下に集積した封入空気の圧力が高まるか あるいは封入空気に働く浮力によって舗装が持ち上げられるのであろうと推定している。 すなわち 山間地の道路でも 道路の基礎として砂利を敷く。 敷かれた砂利の中には通常は空気がある。 洪水時に 水位が高まって 路盤に水が浸透する際には 路盤の中の空気は水位の上昇につれて 次第に上方に移動していくであろう。 この時 道路表面がアスファルトで舗装されていると 空気は逃げ場を失って 舗装の直下に集積し 圧力が高まるであろう。 この状態で水位がさらに上昇して舗装面より高まると 舗装の下の封入空気には浮力が働く。 アスファルト舗装の力学的性質は知らないが 数 cm の厚さの舗装が破壊される可能性は十分にあるように思われる。

アスファルト舗装の破壊には2種類ある (写真 5.4a・5.4b)。 平板状に亀裂が入って割れている場合 (平板型あるいは破断型と呼ぶ) と 下から突き上げられて盛り

上がり その中心が甘食パンのようにひび割れている場合（凸型あるいは噴気型と呼ぶ）である。幹線道路には前者が多いことからみると 舗装の材質や厚さがこわれかたに関係しているように思われる。ただし 破壊がどうやって起こるかについては われわれの中でも見解が一致していない。

道路のアスファルト舗装の冠水による破壊は われわれの考えが正しければ 舗装の下の封入空気を抜く工法を考えるか もともと封入空気のない構造にすることによって防止できよう。しかし 通常時と冠水時という異なる状況に対して共に安全に設計することは 実際には難しいであろう。

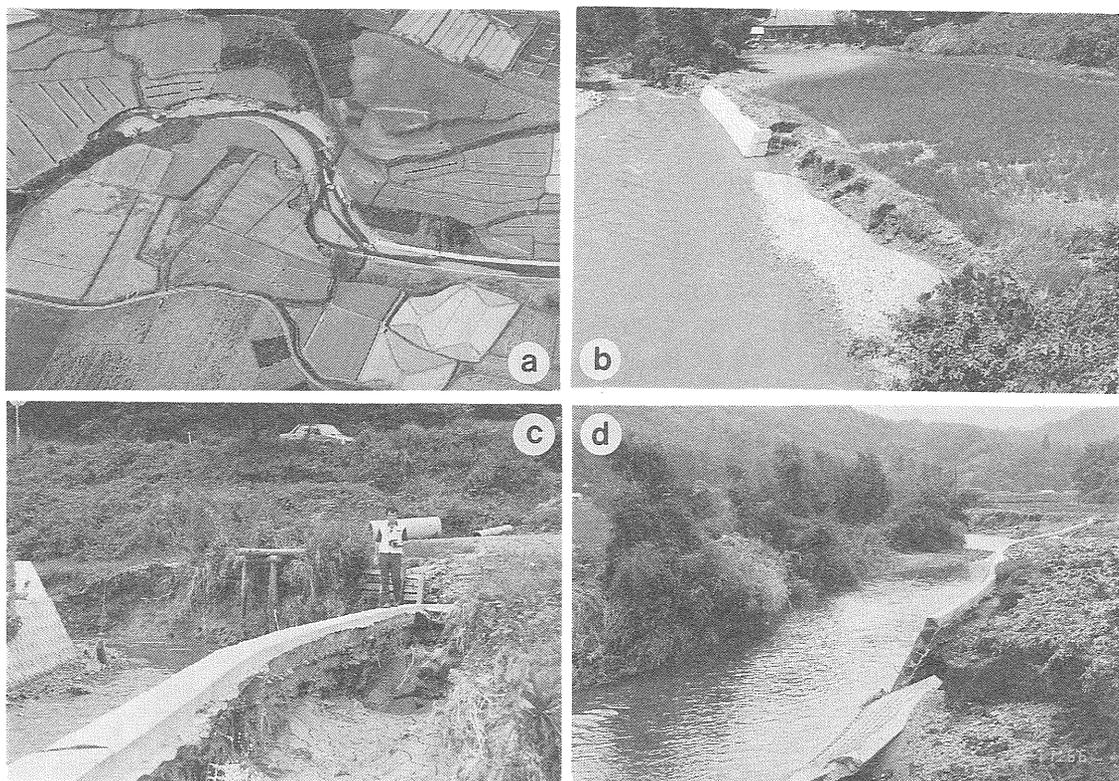
写真 6.1 護岸の被災

- a 護岸の倒壊と河岸侵食（第 1.2 図中の下深沢下流の 6 の地点をセスナから見る）
- b 護岸の上・下流での激しい河岸侵食（第 1.2 図中の石沢の 4 の地点を上流側の橋から見る）
- c 裏込めの洗掘（第 1.2 図中の下深沢下流の 6 の地点）
- d 裏込めが洗掘されて倒壊した護岸（第 1.2 図中の中飯下流の 6 の地点）

直線的に幅広く改修された河道区間では護岸は破壊されなかった。しかも 河道の屈曲している区間 いいかえれば河川改修が本格的に行われていない区間では ほとんどの護岸が多少なりとも被害を受けた（写真 6.1 a）。とくに屈曲部で護岸が局部的に 災害復旧工事としてなされたような地点では その護岸は破壊されないものの その上・下流が激しく侵食された（写真 6.1 b）。

護岸された河岸の地形変化としては 護岸の裏込め土砂礫が洗掘されて その砂礫が水田へ堆積した段階のもの (写真 6.1c) から 洗掘と河岸侵食が進行して 護岸が倒壊したものまでである (写真 6.1d)。

護岸は 表側から衝突する水の力には十分耐えるようにつくられている。護岸が壊れる場合としては 河床の局所洗掘によって根固め工が転倒あるいは座屈して その結果 すべり破壊するケースが多いとされている。しかし 基盤岩石が河床の直下にあるか 河床に露出している深沢川では 護岸の基礎は岩盤に設置されていて 基礎破壊による護岸の倒壊は希にしか生じていない。すなわち この地域の護岸の倒壊は 裏込め土砂礫の洗掘に端を発して 護岸の背後が侵食され ついには自重

で護岸が倒壊に至った場合が多いように観察される。護岸の裏込めの洗掘現象を防止できれば 護岸の被災は著しく減少するにちがいない。

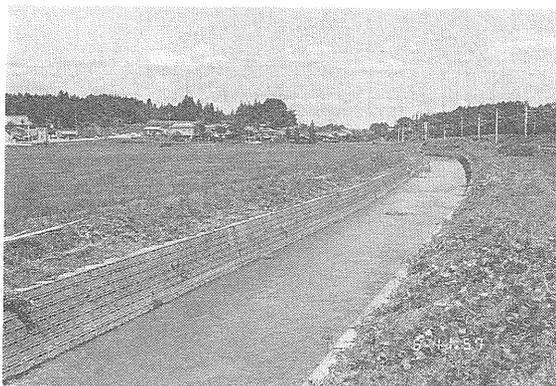
写真 6.2 被害を受けなかった護岸（鮎田川 福手）  
この流域は氾濫があったことなど信じられないように被害が少なかった。

逆川やその東側を北流する鮎田川を見ると 施工後時間を経た護岸はしっかりして見える (写真 6.2)。これらの護岸は 時間を経て その場に馴染んでいる というのがわれわれが得た印象である。

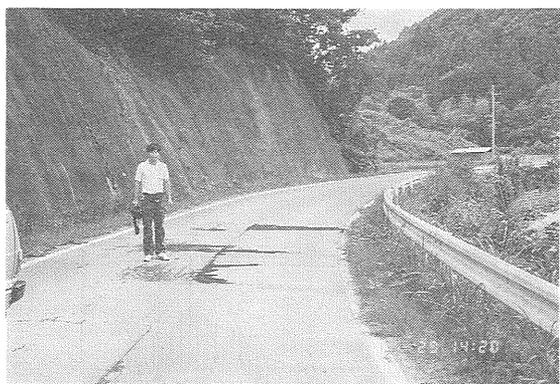
写真 7 アスファルト舗装の道路からしみだす水  
(茨城県東茨城郡御前山村相川)

たとえば 傾斜の急な道路や切り取り斜面 (擁壁) がコンクリートで覆われた道路では 被圧された地中の水がアスファルト舗装を持ち上げたり 舗装の小さな穴から泥を流し出すのを見た (写真 7)。気のせいかな そのような状況にある道路の舗装面には割れ目が多いように見えた。表面から加えられる重量に耐えるように設計されたアスファルト舗装も 舗装の下に水が溜ったり空洞ができたのでは壊れてしまいうに違いない。
