出水市土石流災害発生要因への 水文学的アプローチ

田口雄作¹⁾

TAGUTSCHI Yuhsaku (1997): Hydrological approach to some factors causing the 1997 Izumi debris flow.

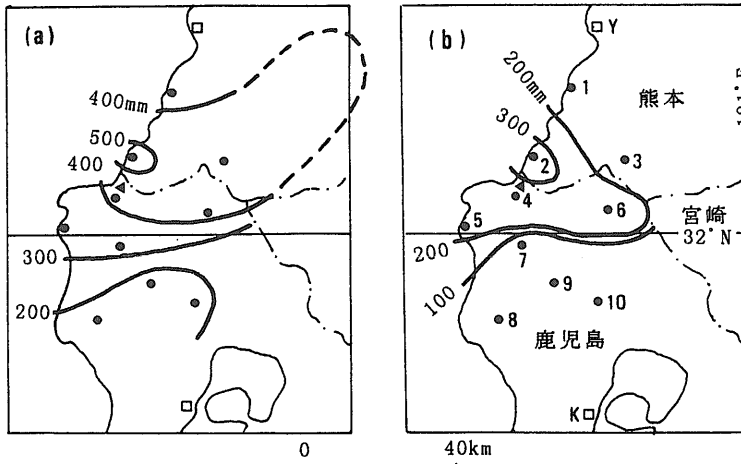
第1図

気象庁のAMeDASの雨量観測によると, 鹿児島県出水市では7月6日午後11時過ぎから雨が降り始め, 10日未明の土石流発生までの3日間あまりの間に合計401mmを観測した。この期間内における本土石流発生地域を含む周辺地域の雨量分布は第1図(a)の通りである。それによると, 熊本県水俣市で518mmを記録したほか, 熊本県一里山や鹿児島県大口市でも400mmを超える大量の降水をみた。第1図(a)を見る限り, 鹿児島と熊本県境の海岸から山間部にかけての広い範囲にわたって, 400mm以上の降水があったことが読みとれる。

第1図(b)には7月9日の1日雨量の分布を示した。それによると, 鹿児島・熊本県境の海岸部を中心とする地域で200mm以上の雨量を記録した。とくに, 熊本県水俣市から鹿児島県出水市にかけての地域では, 300mmを超える大量の降水を記録したことがわかる。

(a) 1997年7月6～9日間の総雨量分布と(b)7月9日の日雨量分布(AMeDASによる)。(凡例: 1.田浦, 2.水俣, 3.一里山, 4.出水, 5.阿久根, 6.大口, 7.紫尾山, 8.川内, 9.宮之城, 10.矢止岳, Y.八代, K.鹿児島, 図中の横向き黒三角印は崩壊現場の位置を示す)。

第1図(a)で示したように、たしかに3日間の雨量も多かったには違いないが、それにもまして、7月9日の1日間の雨量がきわめて多かったことが、本地区で土石流災害を引き起こす誘因になったことは想像に難くない。

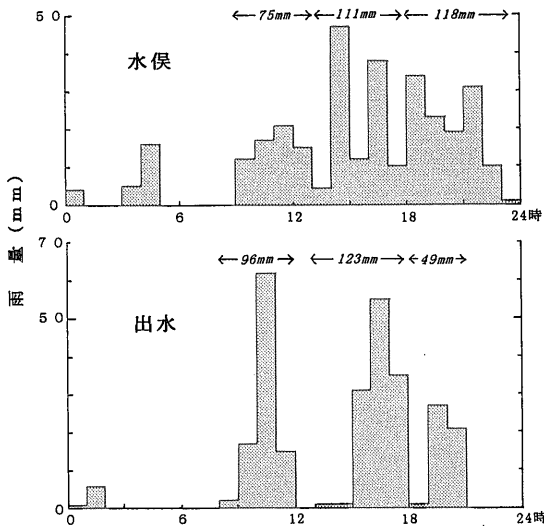
第2図 熊本県水俣市(上)と鹿児島県出水市における7月9日の時間雨量(AMeDASによる)。

しかも、鹿児島県出水市の場合、第2図のように7月9日の時間雨量を示すと、3回もの大きなイベントに分かれる降水を観測し、とくに、50mmを超える時間雨量を2回も記録していることが特徴として挙げられる。一方、7月6日から9日までの総雨量及び9日の1日雨量ともに最大を記録した熊本県水俣市では、50mmを超える時間雨量は1回もなく、多少の起伏はあるもののほぼ平均的な強度の降水

であったといえる。このように、出水市の場合、雨量強度の強い降水に短時間のうちに3回も見舞われたことも、本災害の誘因の一つと考える。

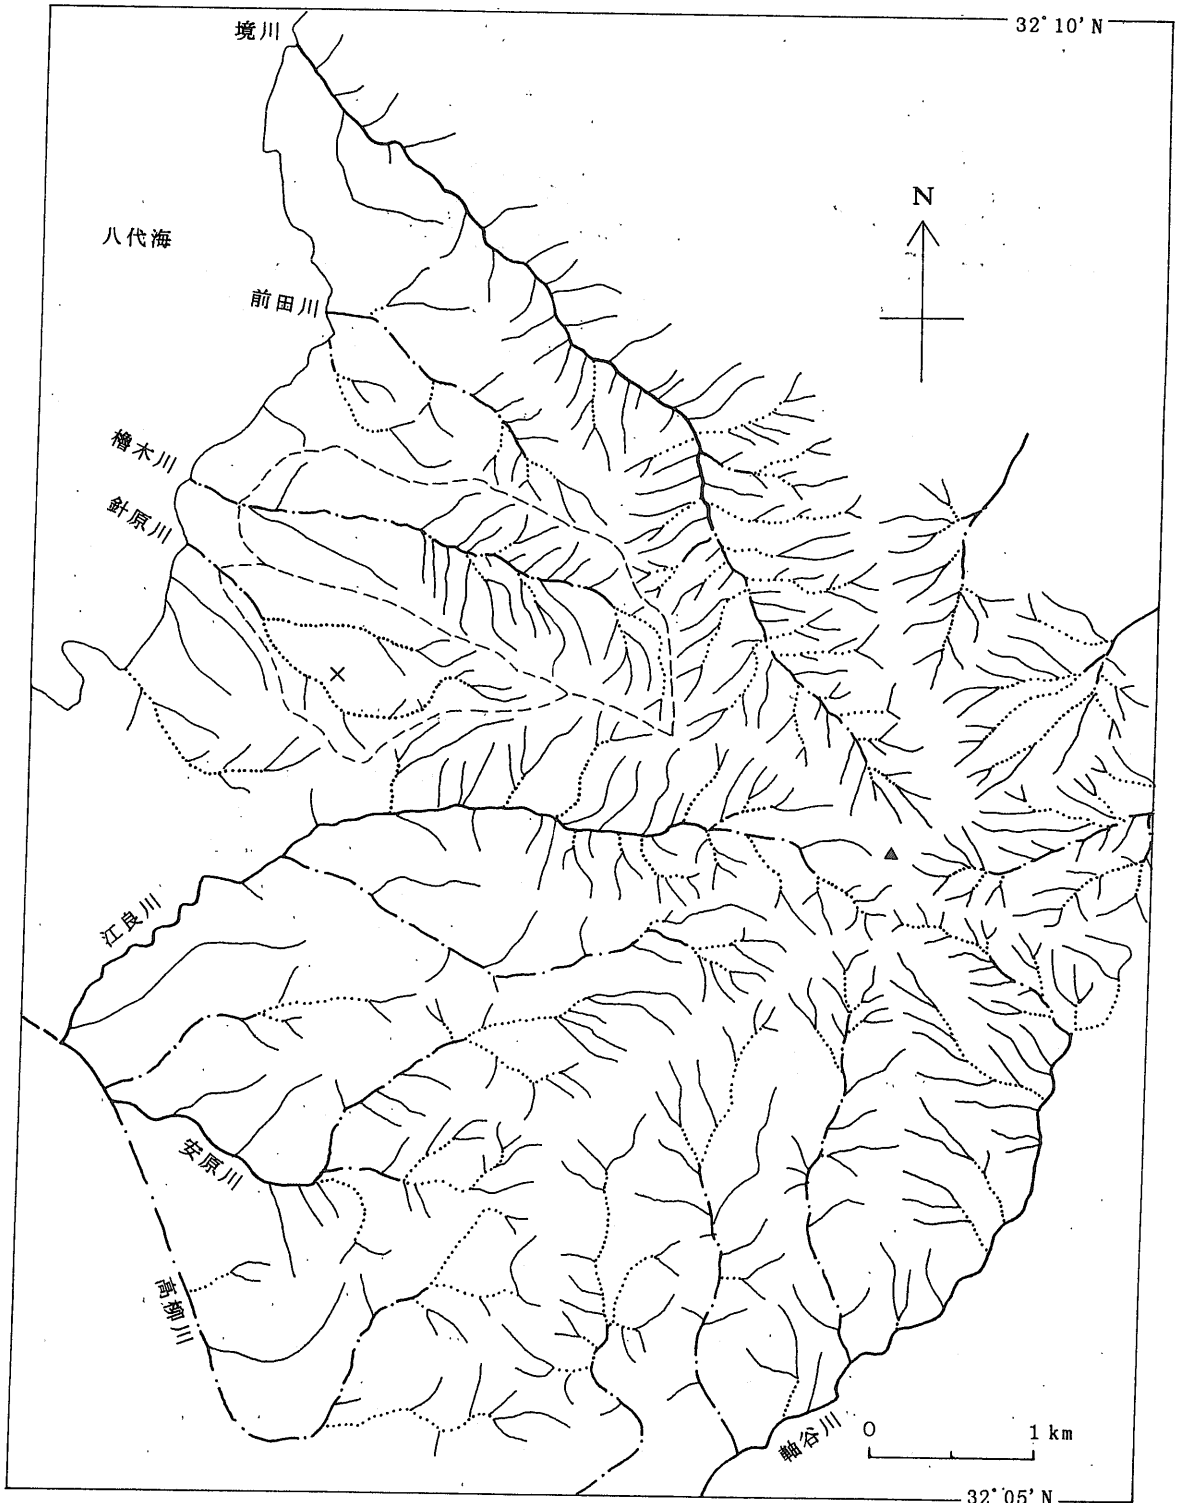
第3図 調査地域の水系網分布 (図中の×印は崩壊現場の,黒三角印は矢筈岳の位置をそれぞれ示す. また,細い破線は第4図に示す榎木川及び針原川下流の採水地点までの流域を示し,それぞれ2.27km²及び1.27km²の面積を有する).

国土地理院平成4年10月1日発行の2万5千分の1地形図「米ノ津」及び「湯出」をもとに、矢筈岳を中心とする調査地域の水系網を図化したのが第3図である。それによると調査地域の水系は、矢筈岳を中心に放射状に発達し、孤立火山に見られる典型的なパターンを示している。また、矢筈岳を中心とする内陸部では水系密度が高いのに対し、西側の八代海沿岸地域ではそれがきわめて低い特徴がはっきりと見てとれる。とりわけ、土石流災害の発生した針原川流域は、水系の発達が著しく悪いことが明らかである。このように水系の発達度合いの悪い地域は、中澤(1997)が指摘するリニアメントが発達し、地すべりと推定される地形が分布する地域とかなりよく一致する。

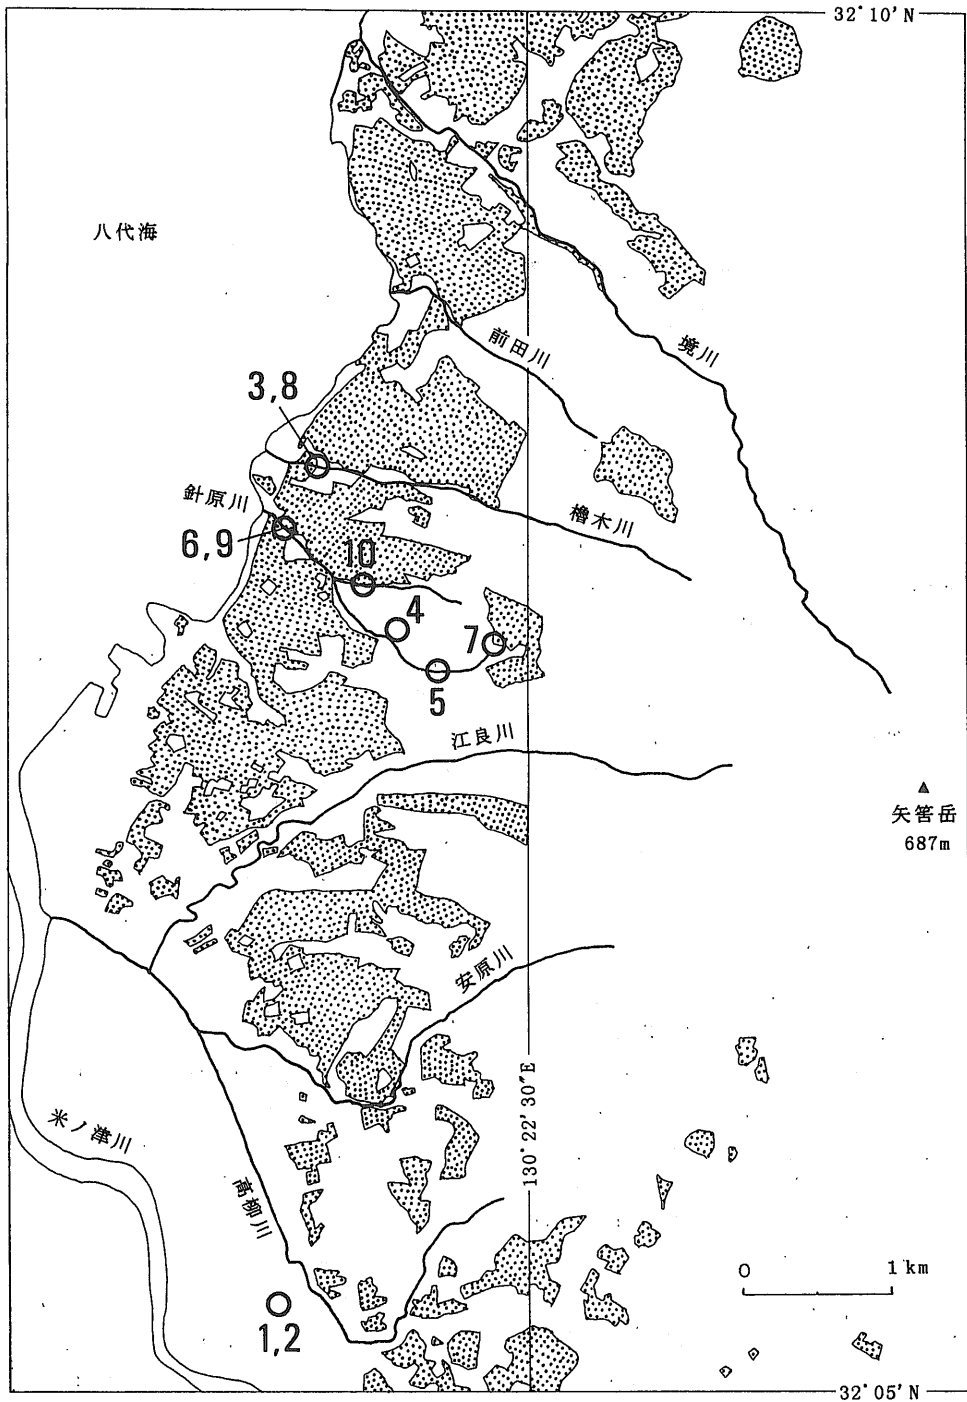
第4図 調査地域の果樹園分布と採水地点(白丸)(採水地点の番号は第1表に対応する。今回の崩壊現場はNo.4の位置である)。

一方、本地区の特産品である温州ミカンや夏ミカンを栽培する果樹園の分布をみると、第4図に示す通りである。それは、主として八代海を臨む矢筈岳西側斜面の標高300m以下の丘陵から低地に広がっている。果樹園がこのような範囲に分布する主な理由は、(1)前方が海に面し、後方が山地であることから、内陸に比べて地形性の降水が多いこと、(2)全体的に傾斜が緩く、急傾斜地に比べてミカンの栽培がしやすいこと、(3)ミカンの耕作に適

針原川流域内の崩壊地点とそれ以外の地点の水質の違いを明らかにするため、第4図に示すのべ10地点において採取した試水を持ち帰り分析に供した。結果は第1表及び第6図にパターンとして示した。

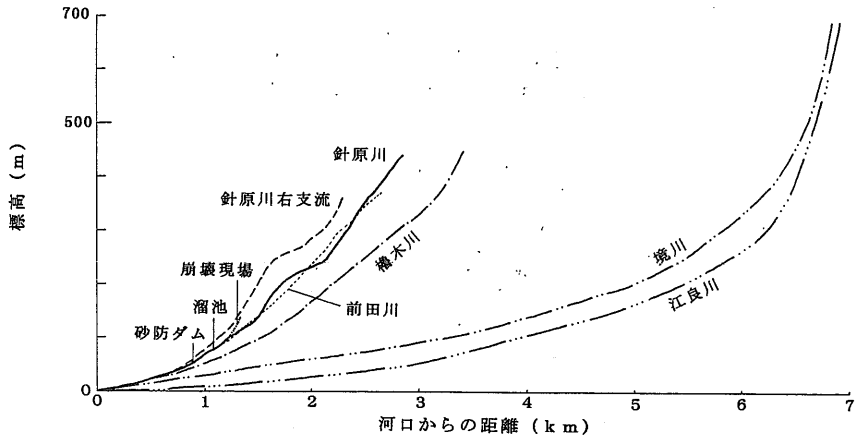
第5図 調査地域における各河川の河床縦断面形。

河川の発達の度合いを見るために、第5図のように本地域の河川の河床縦断面図を作成した。それによると、標高687mの矢筈岳に水源を発生し、熊本県との県境を流下する境川や、矢筈岳から西流し米ノ津で扇状地を形成する江良川は、見事な平滑河川となっている。これに対し、矢筈岳の西斜面を八代海方向へ流下する前田川・櫓木川・針原川などの小河川群は、河床縦断面形が滑らかでなく、平滑化されている河川とは言い難い。ことに針原川では、本流や北側から流下する最大の支流（以下右支流とする）の河口から1.7～1.8km付近に、明らかな凸部が見られることが特徴となっている。

第5図の河床縦断面形に関し、各河川の最高地点の標高を河口からの距離で割ったものを仮に平均勾配と見なすと、平滑河川化している境川や江良川はそれぞれ0.100、0.098という値であるのに対して、前田川・櫓木川・針原川の小河川群はそ

れぞれ0.140、0.132、0.154と大きな値を示す。針原川では右支流だけをとりて計測しても、0.157という本流同様の大きな値を示した。とくに、第5図中に太い点線で示した針原川の崩壊部の原地形斜面だけの平均勾配は、出水市発行2,500分の1都市計画図によって計測すると0.486で、この値は角度で表せば約25°となり、かなりの急傾斜であることを示している。

このように、風化安山岩が分布する水系密度の低い小流域河川群は、境川や江良川のような平滑河川に比べて、一般的に河床が急勾配で、降雨後の排水はきわめて短時間に集中すると推察される。

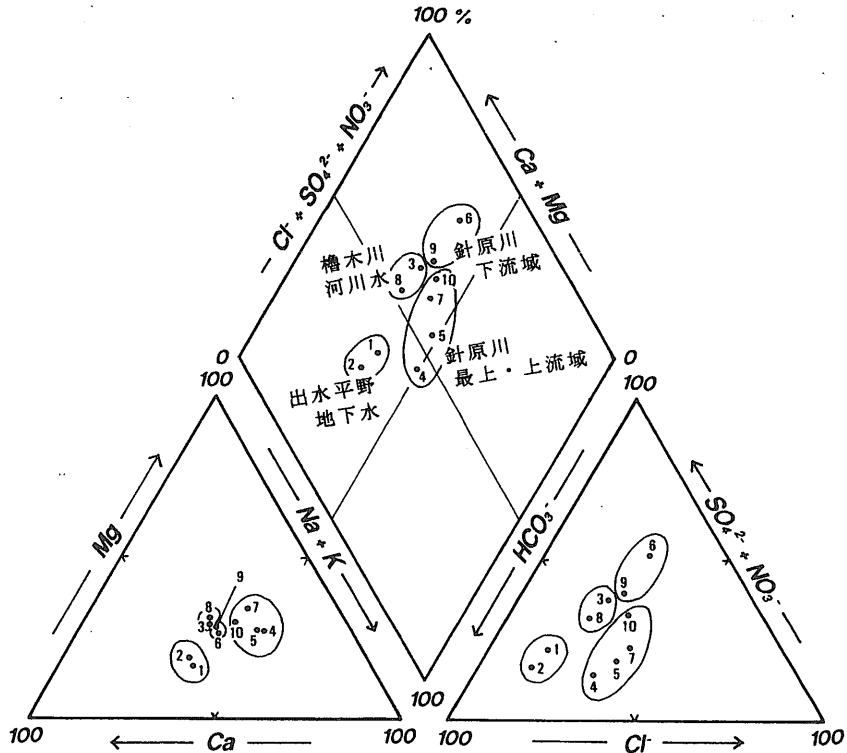
第7図 水質トリリニアダイアグラム(図中の番号は第1表に対応する).

これらの結果を第7図のようにトリリニアダイアグラムに図示すると、それぞれの水質の違いが明瞭である。本地域の河川水と地下水は、第7図中に丸で囲ったような4つのグループに分けることができる。すなわち、(1)風化安山岩層を帯水層とする地下水からの涵養を受ける針原川最上・上流域の河川水及び湧水、(2)消毒液・農薬・肥料等の混入により汚染されている針原川下流域の河川水、(3)榎木川の河川水、(4)出水平野の地下水である。
