淡路島北部における兵庫県南部地震による地変と地震被害 I. 地変現象の概要

服部 仁¹⁾

HATTORI Hitoshi (1998) : Superficial rupture by Hyogo-ken-nambu Earthquake, north Awaji Island, and resulting earthquake disaster. I. Outline of the superficial ruptures.

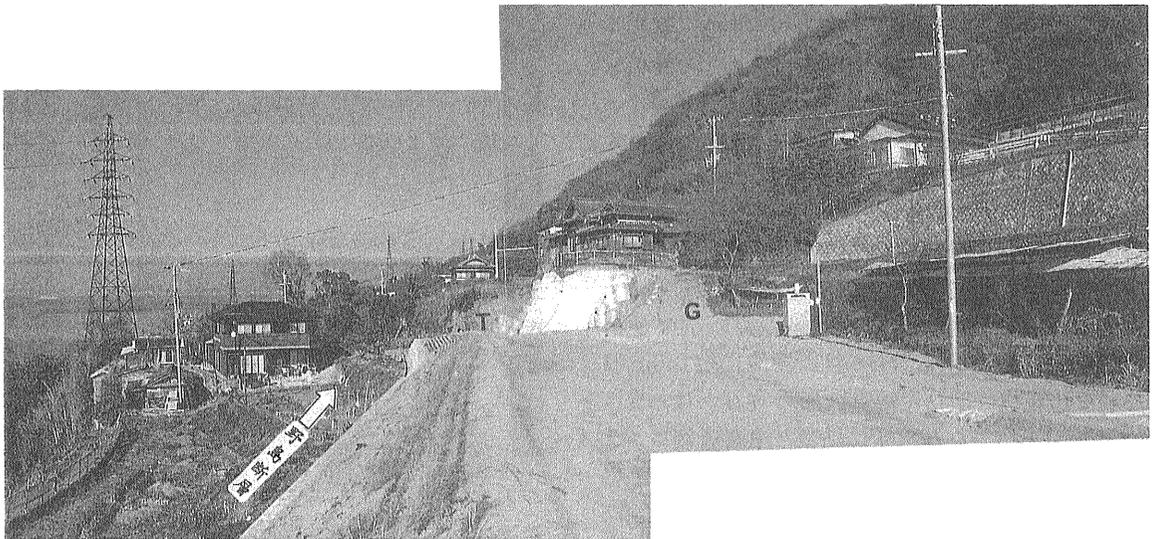
ところが、本来の野島断層上においてはいかなる地変も断層変位も観察されていない(写真2)。轟木集落で地震断層が地表に現われたのは、野島断層よりも約90m東方の花崗岩の中であった。この花崗岩は弱風化しており、地表ではマサになっているが、全体としては堅固な岩盤であり、急崖を作ることが多い。

写真2 動かなかった本来の野島断層周辺の状況[野島轟木, 服部撮影(1997.2)]. 新道路工事中で、突き当りは花崗岩の岩片などからなる崖錐堆積物(T)、その右側は花崗岩(G)の風化露頭、野島断層の左(西)側の家屋は被災し新築された。この家屋は薄い崖錐堆積物の上に建つが、すぐ北側の小沢や高圧送電鉄塔脚下には岩屋累層(Iw)が露出し、急崖をなす。

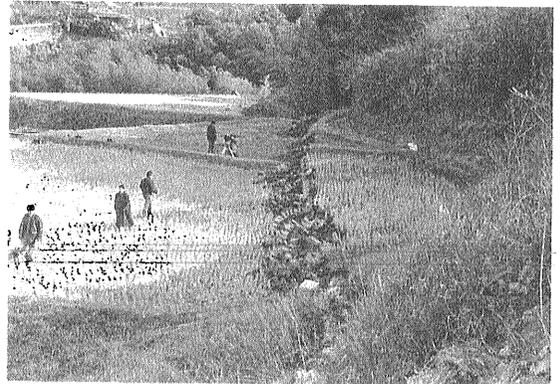
轟木集落から南方の野島川に至る区間では、地質図に示されている野島断層上では今回の地震による地変や変位は現われなかった。この地域で、顕著な地変が現われたのは、野島断層から東方へ20m以上離れた山側の花崗岩の中であった。この地変は山腹の傾斜変換線付近を通り、棚田の上部を破壊しているのが確認された(第2図; 写真3)。これらの地変をつなぐ線が新しい地震断層で、ここで「野島東地震断層」と呼ぶものである。

写真3 棚田上部に出現した野島地震断層. [野島平林, 籠川南, 川崎満男氏撮影(1995.1.18午前);文献1の写真2-4参照].

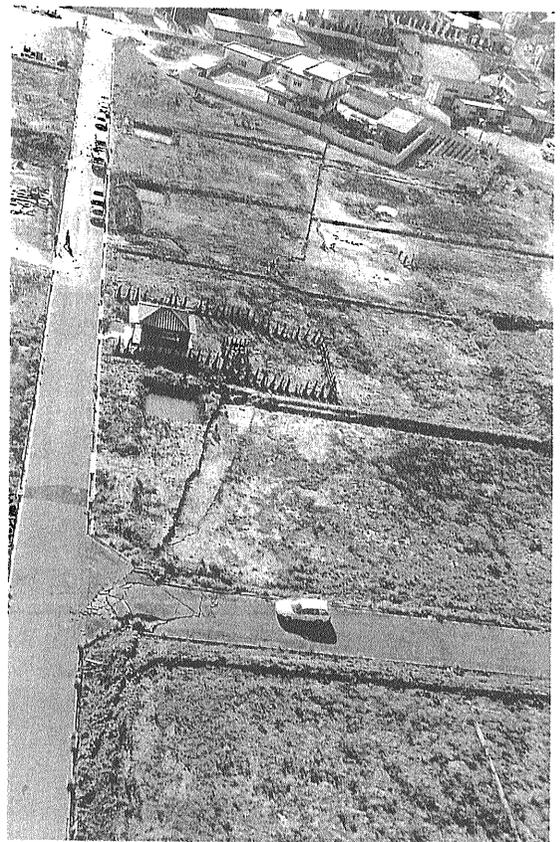
小倉地震断層が生まれた直後の斜め空中写真(写真4)から,平坦にならされた農地に約140mの長さで直線状に延びた地震断層の存在がはっきりわかる.このような直線状に延びた地震断層は,ほかの場所では確認されていない.この断層の表層地質を検討すると,直線状地震断層は大阪層群の地層が直接露出するところで,直角に近い断裂面が読み取れ,一つの面は鉛直に近い.この直線状地震断層は写真中央のお堂付近と写真下部のT字農道の2カ所で消滅する.

写真4 地震直後の小倉地震断層の斜め空中写真. [北淡町舟木-長島, 中田 高氏提供(1995年1月21日午前10時頃ヘリコプターから同氏が撮影;文献7の写真5)]. 全国からたくさんの見学者が訪れ,1998年3月には立派な保存施設が完成した.

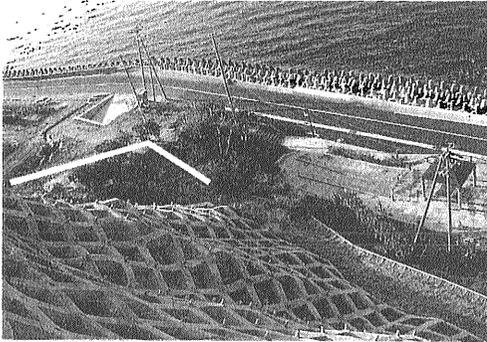
写真5 野島地震断層は4段目の踊り場(Ⅳ)を破損し、北東-南西方向へ延びる。[北淡町江崎灯台入口付近、山頂部の灯台敷地北西端から見下ろす。服部撮影(1997.2)]大きな変位を示した開口亀裂(白線部分)が蒲鉾形小丘陵上の階段部分にできた。

地震断層は、西方の小谷から北東に延び、海岸に向かって蒲鉾状に張り出した低い小丘陵(第2図; Nissen hut-shaped)を横断し、公園歩道最上部の側壁付近に続いている。小丘陵上の地震断層は、1mを越える横ずれ変位と幅20cm以上の開口亀裂を生じており、脚光を浴びた。この小丘陵には露岩がなく、開口亀裂から観察した表層地質は、土壌と風化花崗岩の岩片・マサなどで構成され、人工盛土あるいは崖錐堆積物に見えた。この小丘陵は、馬の背状で両側が広い空間となり、地震動の揺れに対してはいかにも不安定な地形をしている。大きな横ずれ変位は、この小丘陵頂部でごく浅い表面に限られたように見えた。

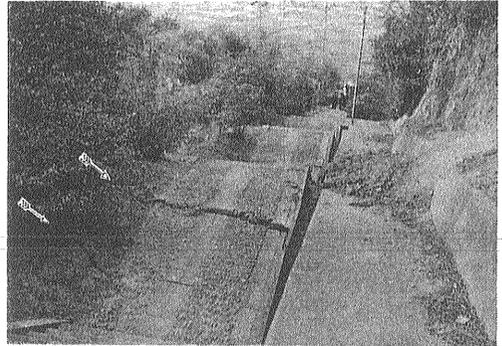
写真6 9段目踊り場(Ⅸ)に生じた開口亀裂と側方法面(向かって右側)の花崗岩類の崩壊部分。[川崎満男氏撮影(1995.1.17午後)]同踊り場の亀裂は、南西方(向かって左側の矢羽印2カ所)の地面に延びている。コンクリート製側壁は破損変位しなかった。

り場に現われた地変である(写真6)。この位置は、江崎公園南縁における崩落防止壁の急崖中腹の南西方延長部にあたる。ここでは、コンクリートの側壁と踊り場が設置されている。階段脇の法面は高さ約3mの急崖で、風化花崗岩からなる。コンクリート製踊り場には二つの開口亀裂が、南西方の地面には細い開口地割れが生じている。法面の風化花崗岩からは野島地震断層の通る位置では、マサ化した表面の小部分とわずかな小岩片が崩落したに過ぎず不明瞭な変状で、法面のどこにも断層変位は認められなかった。法面下の長大コンクリート側壁には亀裂などの変状も見られず無被害であった。これは堅固な岩体や‘人工構築物’に地震断層が通っても変位を生じないために、『断層がピタリと止る』と表現したくなるような地変現象である。

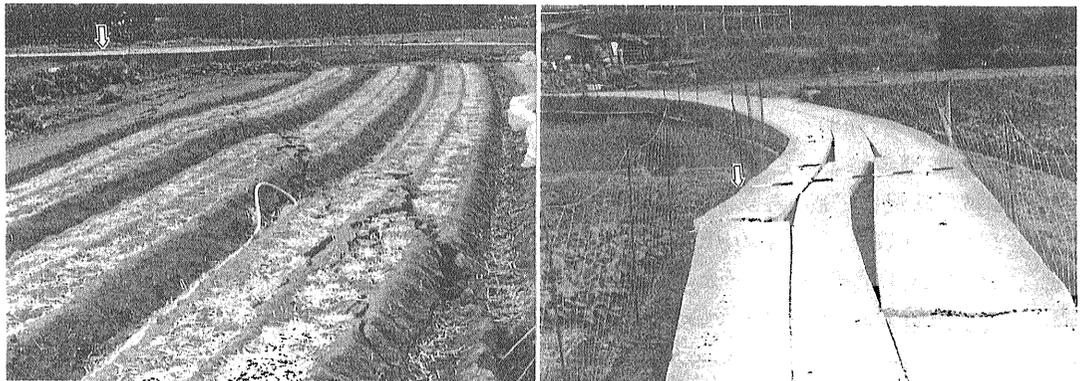
写真7 畑のなかの小倉地震断層と横断された農道の破損状況。[北淡町野島葦浦, 鋪田 雅人氏邸への通路, 水野清秀氏撮影(1995.1.26), 左:畑のなかの不規則な地割れ。右:断層直上(測量用ポールの位置)のコンクリート製農道の破損状況。矢印は小倉地震断層の位置を示す。

震断層直上を挟んで広い範囲に変状が現われた。すなわち、コンクリートの打設区部ごとのスラブ単位で分離・変位し、破断部分は小さかった(写真7-右)。これは一本の地震断層上でも‘不連続面’の存在・性質によって、地変の発生形態が違うことを示している。これは上記(3)のタイプの例である。以下は、(4)のタイプの場合である。

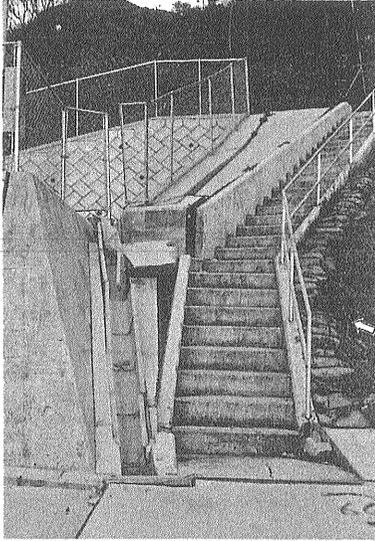
写真8 野島森木減圧槽南端部と取り付け階段の接続部にできた開口破損。[服部撮影(1995.1.26)]矢印は野島東地震断層の位置を示す。

森木集落の高所において、野島東地震断層が上水道用減圧槽を直撃するが、水槽本体や周りのコンクリート擁壁および鉄筋コンクリート製階段は被害を免れた。地変は‘人工構築物の中の不連続面’を構成する雨水溝などが分離・脱落・小破壊されただけであり、被害としては軽微なものであった(写真8)。これは‘人工構築物の中の不連続面’がクッションとなって、免震的に機能した一例かも知れない。

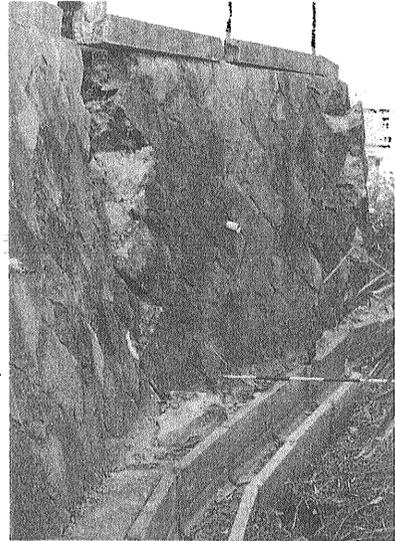
写真9 小倉地震断層に直撃された石垣の破損状況。[北淡町富島, 水野清秀氏撮影(1995.1.27)].

高さ約2mの石積み擁壁が小倉地震断層に直撃された場所では、上部の角が破壊され、大きく変

位したが、地面に接する下部の石垣の変位は小さく、またその直下のU字溝には破損が認められなかった(写真9)。

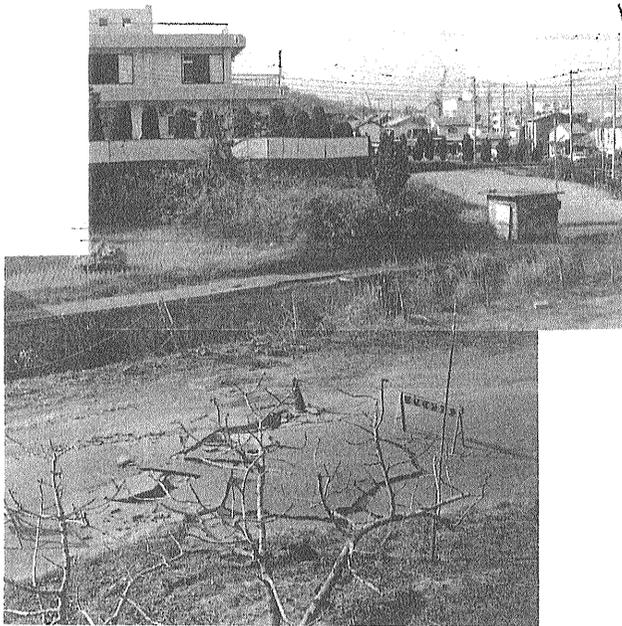
河川の護岸壁の場合では、小倉地震断層に直撃された小倉川で、川を挟んで両側の道路で地変が起り、アスファルト舗装路面が破壊された。ここでも護岸壁上部は大破したが、河床に近い下部への影響は軽微であった(写真10)。

写真10 小倉地震断層に横断された小倉川の護岸堤上の路面の地変。[河野道信氏邸側から小倉川(右方向へ流下)を見る。北淡町提供]河野氏邸南西側の小倉川沿いアスファルト舗装路面の盛り上がり破損状況と左岸上のアスファルト舗装路面の小さな崩落。断層は、先方の白いコンクリート塀(右端)をかすめる。

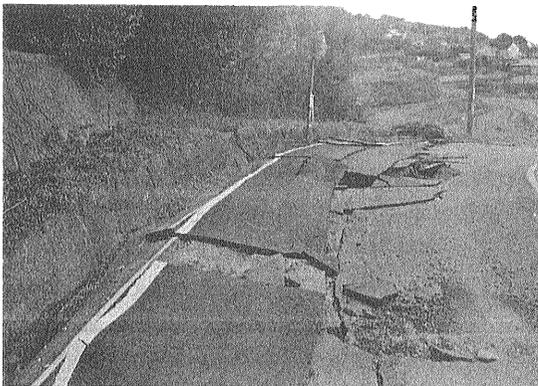
写真12 地下に水道管の埋設されているアスファルト舗装路面の破断状況。[野島江崎, 桃林寺脇の道路。川崎満男氏撮影(1995.1.17午後)]古いアスファルト舗装路面(向かって右側)は傷が小さく、新しいアスファルト舗装路面が大きくうねり破断している。この地地下1.5mには二本の給水管が埋設されている。

野島江崎の桃林寺脇の道路では、野島地震断層が二本以上に分散されている。道路がひどく破断を受けたのは、中央分離線の片側で新しく舗装されたアスファルト路面の方であった。もう一方の片側のアスファルト路面は、古いものであるにもかかわらずほとんど破損しなかった。この地変が発生した新しいアスファルト路面下には、約1.5mの掘削溝があり簡易水道管が埋設されていた。大きな破断箇所はこの地中人工構築物の上で集中的に発生した。(文献9)(写真12)。

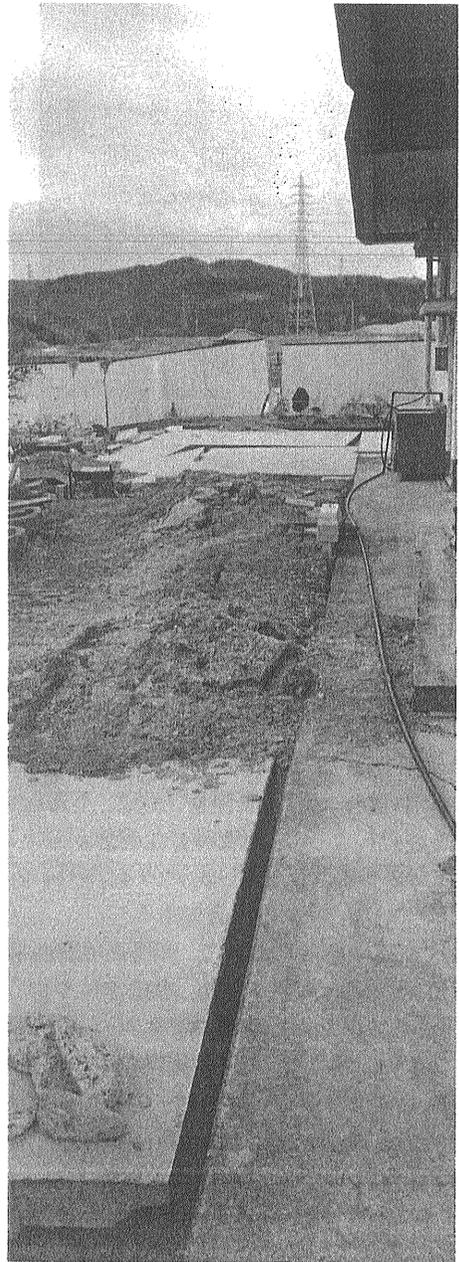
小倉地震断層上の河野道信氏邸では、母屋のコンクリート基礎の隅を断層が直撃し、断層の位置には目立たないくらいの細かいひび割れ状の開口亀裂が生じた(写真11の矢印)。庭にはその基礎に接してコンクリート床が数m平方大のスラブ状に打設さ

れており、その下部30cm位に水道管と排水管が埋設されていた。今回の地震によって、埋設物の位置で、コンクリートスラブが開口分離・移動し、排水

写真11 建物のコンクリート基礎部分を襲った小倉地震断層(矢印)上の変状(パノラマ写真)。[河野道信氏提供]

柵の上蓋も横ずれした。スラブの先端は、庭の砂地に突っ込み、砂を盛り上げた(写真中央)。連続体のコンクリートスラブ内が変形・破断するのはま

れで、大抵は切れ目部分で剥離し、隙間ができて大きく変位している。しかし、地中に埋められた管路は継ぎ目で抜けて分離したものの、管自体には破断は生じなかった。

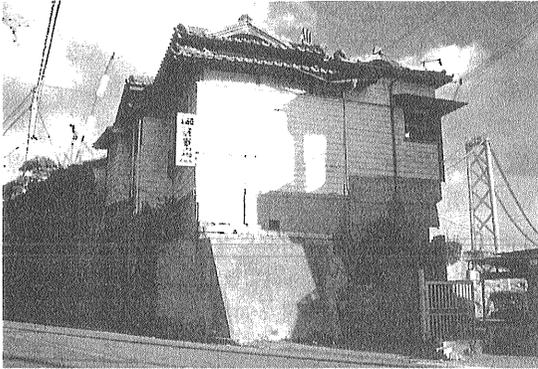
写真13 震央至近の海岸において花崗岩の岩盤上に建つ無傷の木造二階建旅館[淡路町岩屋の淡海荘, 服部撮影(1996.1.31)].

「木造二階建てと県道を挟んで西側の岩盤上の鉄筋コンクリート三階建ての両方ともに全く無傷であった。食器数枚の落下程度で助かった。館内の四隅にあった置物も無事であった」と温泉旅館淡海荘の主人、王^{おう} 茂^{ぼしやう}彰氏は語っている。この温泉旅館の建つ多角形の小高い丘は堅固な花崗岩からなり、海岸に急崖をなすむきだしの露岩があり、道路側はコンクリート擁壁で守られている(写真13)。

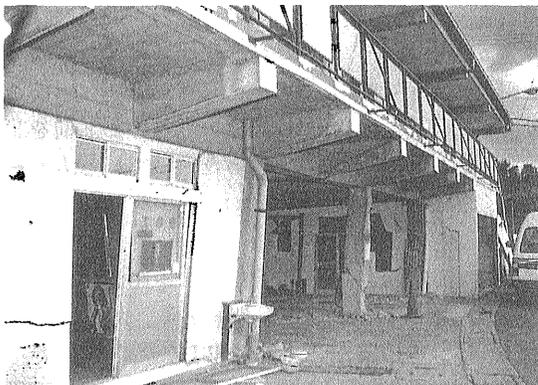
写真14 鉄筋コンクリートの建物の主柱の破断[北淡町野島蓼浦上村建設本社ビル, 服部撮影(1995.1.27)].

一方、野島東地震断層からは約150m離れた場所で、県道バイパスに面した緩傾斜地に建てられた鉄筋コンクリートの主柱に破断が生じた(写真14)。この場所は、昔は棚田であった所に盛り土をして整地したものであることが、古絵地図の検討と上村 敬氏の証言から明らかになった。このビルは解体撤去され、現在見ることはできない。
