# 淡路島北部における兵庫県南部地震による地変と地震被害 Ⅱ. 野島断層と野島東地震断層の区別

服部 仁<sup>1)</sup>

連載シリーズ第2回目の本文では、三つの記載地区①江崎公園、②桃林寺および③轟木(付図2)における多様な変状を記載し、それらの特徴を紹介する。

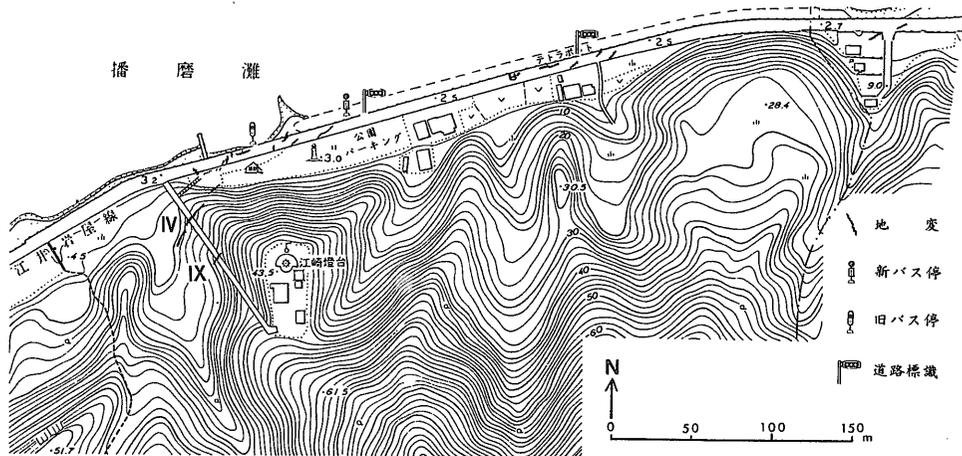
最も注目を集めたのは、江崎燈台への登り階段の横ずれ変位である。その場所は保存工事が行われ、見学案内板が立っている。そのほか登り階段なかほどの踊り場が破断されたり、風化花崗岩の法面からマサヤ岩片の崩落があった。野島地震断層の北縁において、地震断層は一本に絞られるわけではなく、断層の伸長方向に対して約100mの幅に広がって、地変が現れている(第4図; 写真16)ことから、地表においては二本以上に分岐するように見える(注8)。

第4図 北淡町立江崎公園周辺の地変分布図[記載地区①]。 <北淡町都市計画図1/2,500に記入>  
IVおよびIXは江崎燈台への階段の踊り場の位置を示す。

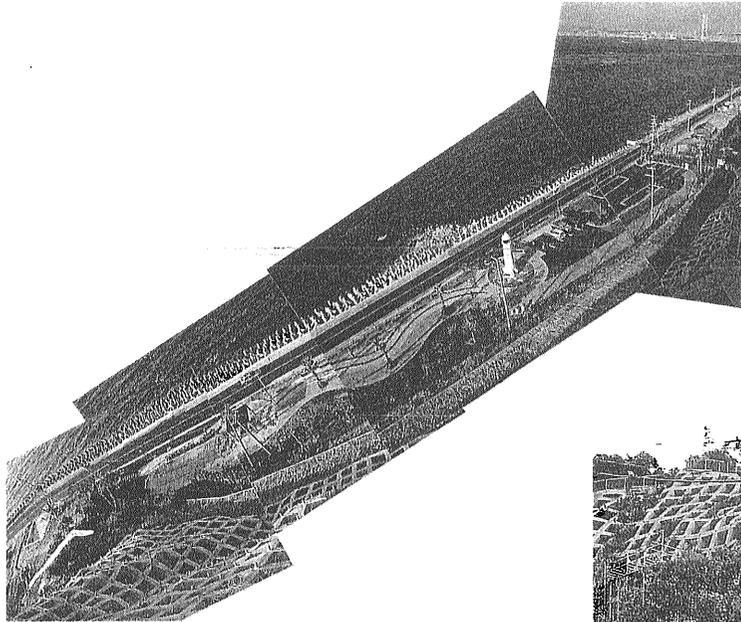
写真16 江崎公園および県道を江崎燈台から俯瞰する。左端の海側に突出した小丘陵の付け根付近を地震断層(白線部分)が横切る。井桁に組まれたコンクリート壁は、地震前からの急崖斜面補強工事箇所[服部撮影(1997.2)].

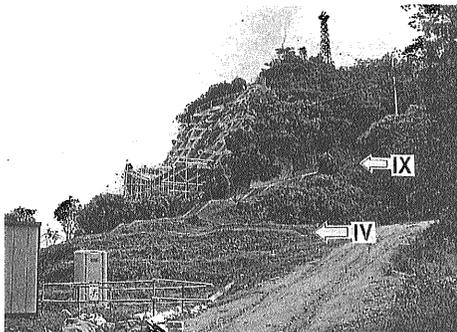
写真17 西側方から見た野島地震断層の通る踊り場(IV, IX)と階段、急崖斜面補強工、江崎燈台[服部撮影(1997.2)].

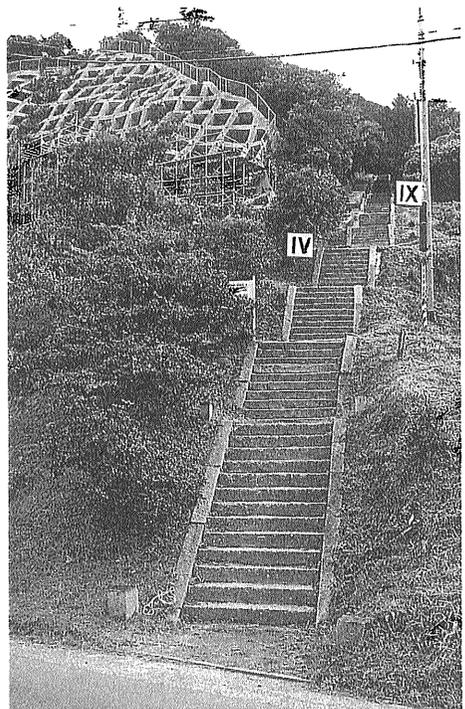
野島地震断層上の最大の地変は、江崎燈台への登り階段下部に生じたもので、馬の背に似た蒲鉾形の微地形を横断する(第2図; 写真5, 17)。ここでは、崖錐堆積物が分布し、基盤の花崗岩は露出していない。右横ずれ変位を示す変状は、登り階段の3段目と4段目踊り場(写真18)に現れたが、変位量は敷石、玉砂利やコンクリート製路肩の破損状況によって判断されている。地震直後の現場では、20~30cmの開口地割れに敷石などの変形・変位が顕著に見られた(写真19-1)。

写真18 県道から江崎燈台への登り階段を見る。下から4段目の踊り場(IV)付近を地震断層が通る。その踊り場より上の階段は、真っ直ぐ上に延びており横ずれしていない。2段目踊り場横に見学者用案内掲示板があり、そこから江崎公園に降りる緩傾斜の階段がある[服部撮影(1996.11.13)].

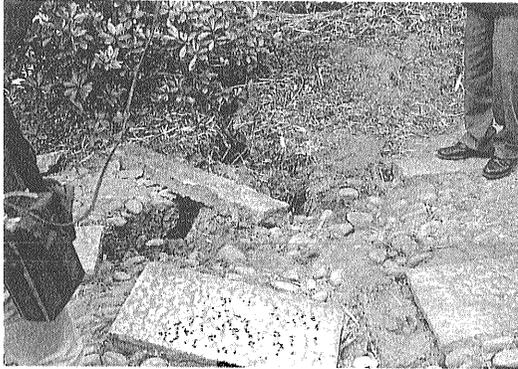
写真19-1 4段目の踊り場における震災直後の開口地割れと敷石などの変形・変位 [川崎満男氏撮影 (1995.1.17午後)].

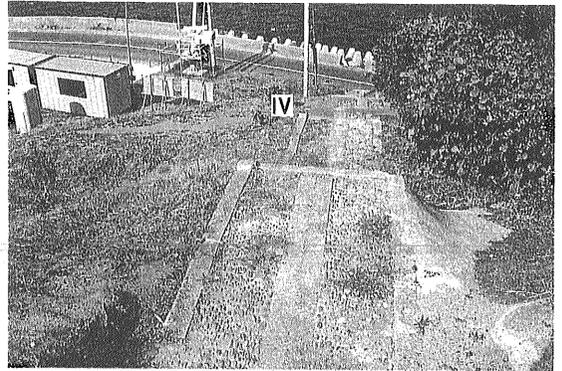
(写真16)は、いかにも不安定な環境に見える。さらにルーズな崖錐堆積物がのる地盤条件でもあり、その地盤の上に階段敷石などの‘人工構築物’が厚さ30~50cmで薄くのせられている状況であった。敷石などが1m以上と大きく変位したのは(写真19-2)、不安定な微地形と地震動に弱い地盤条件が加

写真19-2 野島地震断層は4段目の踊り場を破損し、南西方の小谷へ延びる。6段目踊り場から県道方向に修復後の階段を見下ろす。IVは4段目の踊り場を示す。向かって左側が南西方にあたる [服部撮影 (1996.11.13)].

わり、‘自然の地質体と人工構築物の間の不連続面’がすべり効果を与えたため著しく破損したもので、1m以深における変位よりも大きく増幅された地変、と私は考えている。

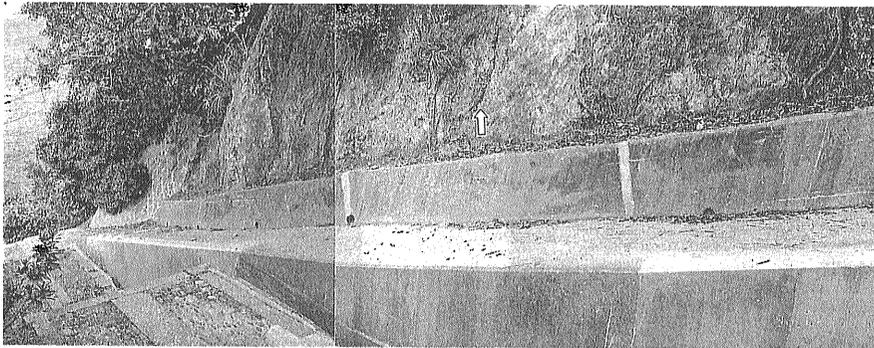
写真20 8～10段目付近における崩壊部分の修復後の露頭。コンクリート製側壁は破損変位しておらず、花崗岩中の野島地震断層の位置には断層変位は認められない。矢印より上方の細長い溝は、節理に沿って風化の進んだ花崗岩中の弱線を雨水などが浸食して掘り込んだもの。矢印よりも右側の古樹根までの幅約1.5mの部分が崩落して新露頭面が現れた (写真6参照 [服部撮影 (1996.11.13)]).

である。修復後の状況 (写真20) から、法面の花崗岩岩盤には変形破壊や断層、断層破碎、変位の形跡は認められず、既存の節理面 (注9) からの剥落であったことがわかる。法面の花崗岩は剥落部分やその周り、さらに階段頂部まで風化が進んでいるものの、二つの節理面、すなわち  $N15^{\circ} E, 70 \sim 80^{\circ} E$ 、と  $N70^{\circ} E, 80^{\circ} N$  が明瞭に見える。これらの節理面には、雨水が浸透して黄褐色水酸化鉄が沈殿したり樹根が侵入している。

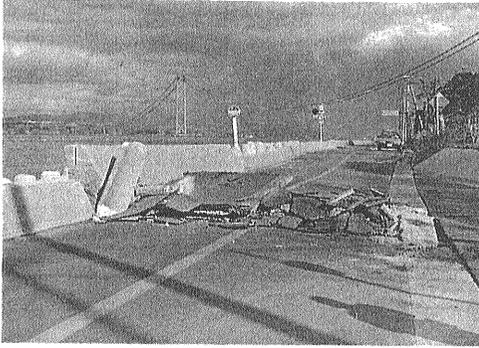
写真21-1 江崎公園西端の旧バス停付近の県道、岸壁および公園入口の破損状況。地震発生日の午後の状態で、県道二車線ともに通行は不可能であった[川崎満男氏撮影(1995.1.17午後3時頃)]。

壁が長さ約3m割れて飛び出し、高い方の岸壁と低い方の岸壁の間が短縮した。付近のアスファルト舗装路面の一部が四角板状のブロックに盛り上がり、一方では右横ずれ変位するのに、他端の西側(向かって左)では左横ずれになっている(写真21-1)。人工構築物における変状は、江崎公園内の煉瓦ブロック敷き路面においてまんべんなく広く生じているわけではない。異なる構築物間の接合部における‘人工構築物の中の不連続面’に顕著に現れたように読み取れる(写真21-2)。

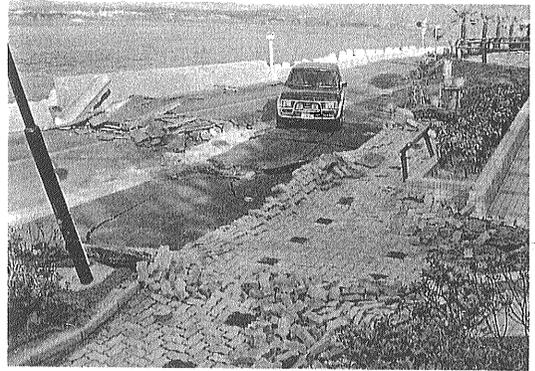
写真21-2 地震発生日の午後の県道、車待避所および遊歩道敷石煉瓦ブロックの破損状態。地震発生日の午後、車両は待避所を通ることが可能であった[川崎満男氏撮影(1995.1.17午後3時頃); 文献1の写真2-3参照]。

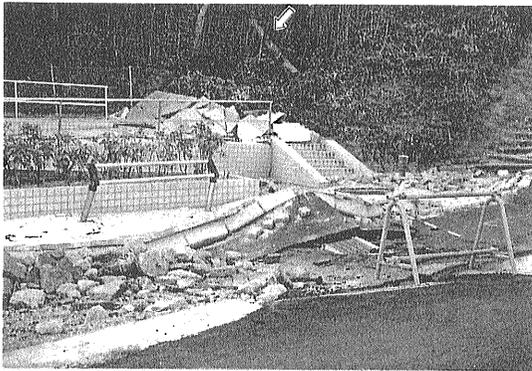
写真21-3 地震3日後の車待避所付近の変形状況。野島地震断層は矢印の位置を通る。矢印の右手は登り階段の踊り場Ⅳの地震断層に続く。県道が修復された後、車待避所付近に手が加わり元よりも変形が大きくなって、路面の一部が1m近く盛り上がって車が通れなくなった[水野清秀氏撮影(1995.1.20)]。

微な破断状態にとどまったため、車両はそこをゆっくり通ることができた(写真21-2)。当日の午後4時頃になって、県道二車線の破断部分が応急修理によって平坦になられたため、車両が真直ぐに通行できるようになった。その工事の影響を受けて、車待避所の路面は大破され、県道からの廃材が横すべりの的に積み上げられるなどしたために、逆に通行不能になっている(写真21-3, 4)。県道二車線は、幅数mの破断部分にアスファルトが埋め込まれて1月17日夕方復旧した(写真21-5)。以上の例からわかるように、地震発生以降の主要交通路では、

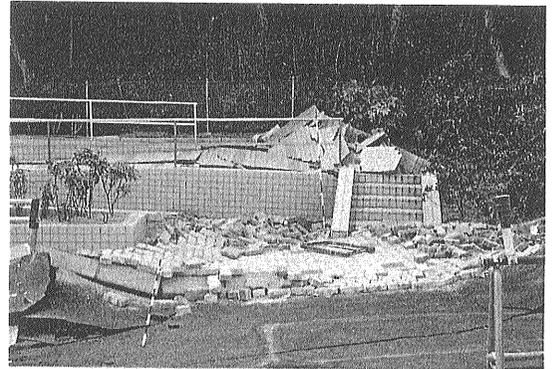
写真21-4 写真21-3と同じ場所を正面から見る[水野清秀氏撮影(1995.1.20)]。

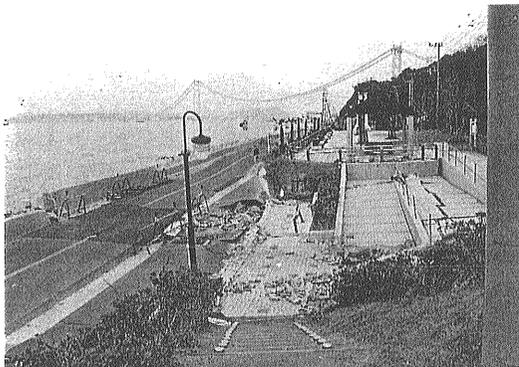
写真21-5 写真21-2と同じ場所の地震3日後の状況。県道二車線は応急舗装され、新バス停は先方の道路標識付近に移動。遠方には本四連絡明石海峡大橋の第1主塔(P2)、第2主塔(P3)と主ケーブルが見える。写真手前の階段は江崎燈台への公園側からの登り道で、2段目踊り場の見学者用案内掲示板に続く[水野清秀氏撮影(1995.1.20)].

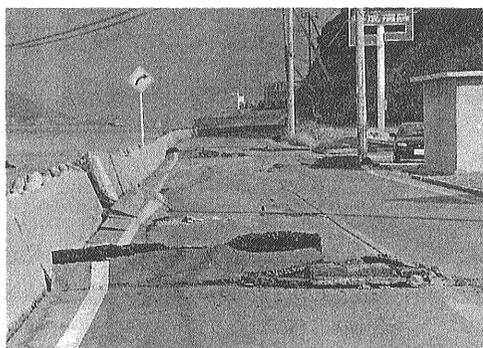
写真22 江崎公園パーキングに東隣する県道の変状。コンクリート岸壁が破断し、アスファルト路面が数ヵ所で破損しせり上がる[川崎満男氏撮影(1995.1.17午後)].

江崎公園の山側斜面は保護壁で被覆されていたが、地震動によって急崖上部において花崗岩類の斜面崩壊があった。現在は、堅固な補強工事により完全に人工構築物によって覆われてしまった。また、江崎公園東方、県道の曲がり角付近には花崗岩が露出しており、その付近の路面は無傷であった(写真22の道路標識の先方)。望遠レンズで撮影されているため、遠近感に乏しいが、写真16の右側に写っている公園パーキングから約70m東方の150mの広い範囲が含まれる。堅固な露岩がある県道の曲がり角付近では、アスファルト路面は古い舗装のまま残っており、無傷であった。

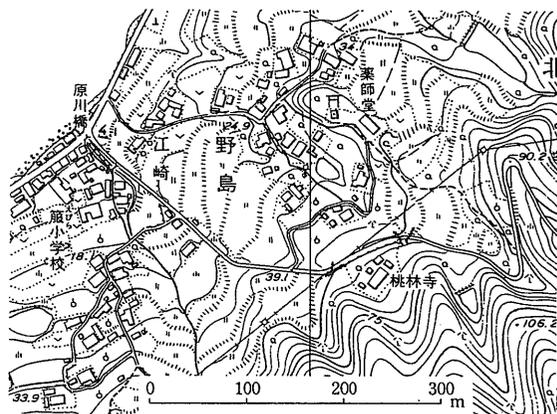
第5-1図 野島江崎の桃林寺北側における野島地震断層の見取図。[記載地区②] <国土地理院発行の1/5,000国土基本図に記入>

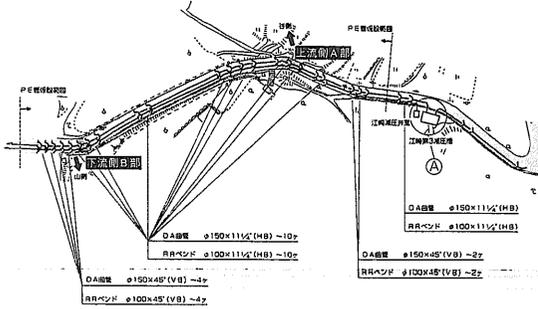
第5-2図 水道管の埋設状況(文献9の図2)。下流側B部および上流側A部が大破したため、発掘調査が行われた。

アスファルト道路は片側は無傷のままであったが、擁壁に接する側の路面はめくり上がっており、三か所で擁壁は破断分離し数10cm開口した。擁壁側の路面で大きく破断された所は直線状道路の両端で緩く曲る地点にあたり(第5-2図の上流側A部および下流側B部)、野島地震断層はこれらの二地点を通るものとして引かれている。大破したのは新しい舗装面の方で、その下に水道管が埋設されていた。一方、アスファルト道路で無傷のまま残ったのは、古い舗装面の方で地下に埋設物が無い場所であった。

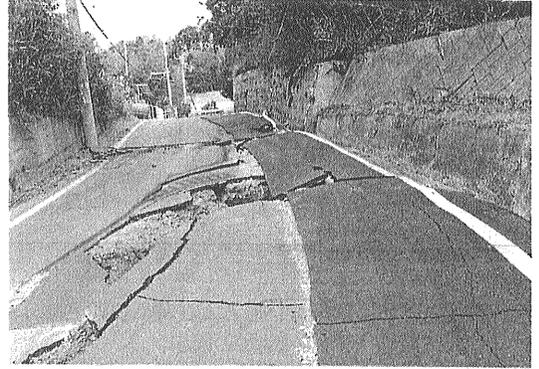
写真24-1 桃林寺北西の道路曲がり角におけるアスファルト舗装路面の破損状況。写真23の手前部分(西側)で下流側B部にあたる[水野清秀氏撮影(1995.1.20)]。

無傷の古い舗装面の中で、破断を受けたただ一か所の例外がある。その場所は、写真23に写っている手前部分で、左端に電柱が立っている(写真24-1)。電柱は地下数mまで埋め込まれているので、地中埋設物とみなして差し支えない。

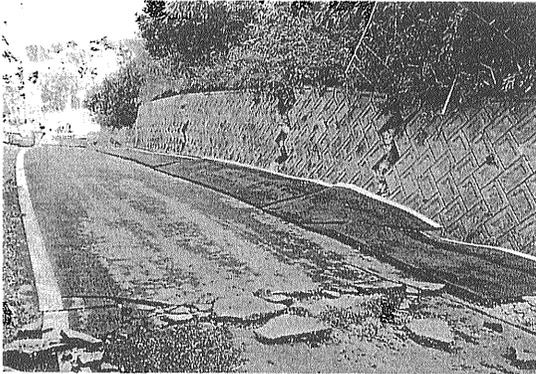
写真23 桃林寺北の直線道路における変状[1995.1.19撮影, 北淡町提供]。

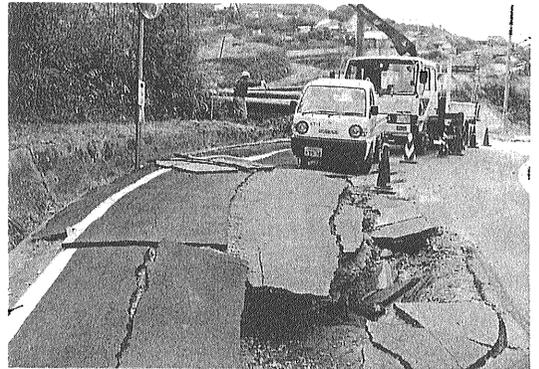
写真24-2 地震3日後の補修工事開始時の状況[水野清秀氏撮影(1995.1.20)]。深くえぐれた穴の場所の路面下深さ1.2mに水道管が埋設されており、流れ出た水が液状化や噴砂に似た変状を示した。同じ場所の地震直後の映像は写真12に示す。

下流側B部(写真24-2)における発掘調査では、二種類の水道管はそれぞれ違った変状を見せた。銑鉄管は、曲り継手部分で18°変位し、塩ビ管の方へ、すなわち南東の擁壁と山側に34cm移動して塩ビ管に乗り上げた(写真25左)。塩ビ管は銑鉄管に押される形で山側に移動しているが、異常は見られなかった、という。この部分に隣接して路面が大きく陥没した所では、銑鉄管継手ベンド部が圧縮により45°から90°に押し曲げられて脱落し、30~40cm沈下、すなわち120cmのレベルから150cmの深さまで落ち込んだことを淡路町が確認している。一方、上流側A部はもう一本の野島地震断層が通るところであり、路面が10~20cmが沈下するとともに、北西の谷側に向かって地盤が流れたため、路面は約10mにわたってコの字形の開口亀裂ができた。ここで埋設管が受けた変状は、銑鉄管が継手ベンド部で25cm谷側への流れに伴って移動し7°変位し、塩ビ管は浮き上がり調査掘削の進行とともに山側に最大50cm移動した、という(写真25右)。

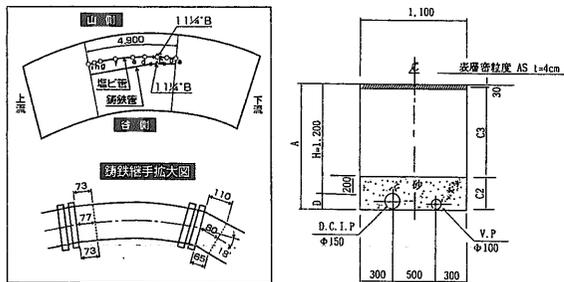
既設のアスファルト路面は、幅110cm、深さ140cm掘削され、二種類の水道管(簡易水道用の(1)直径15cmのA形1種ダクタイル鋳鉄管DCIP、と(2)直径10cmの耐衝撃性硬質塩化ビニール管HIVP; 以下、鋳鉄管および塩ビ管と略記する)が頂部の深さ120cmのレベルに設置された。周りは厚さ約40cmの砂で保護され、その上に厚さ約100cmは土砂で締め固められ、路面は厚さ約5cmのアスファルト舗装が施されている(第6図)。

第6図 左図、水道管理設位置および銑鉄管継手部分を示す配置平面図(文献9の図6).  
右図、同上の地下断面図(文献9の図3).

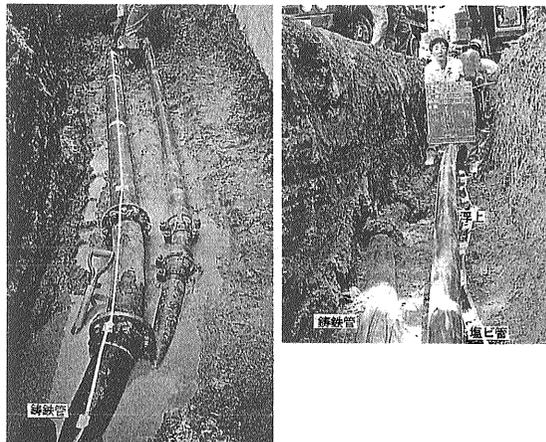
野島地震断層の通る二つの地点では、塩ビ管は継手部分を含め移動・変位はあったものの破損しておらず、銑鉄管の方は大きく変位し、特に継手接合部分での曲り変形、緩みや抜けが発生し出水している。大きく陥没した場所に液状化や噴砂があった、と一部で報告されたが、この出水に関係したものかも知れない。前記の銑鉄管曲り継手部分が30~40cm沈下したのは、この出水が高圧噴流となって周囲を洗掘させたため、と理解する。

写真25 左写真、銑鉄管継手部分の横曲り変形と塩ビ管の横変位(下流側B部; 文献9の写真18).  
右写真、銑鉄管継手部分の横曲り変形と塩ビ管の浮上状況(上流側A部; 文献9の写真10).

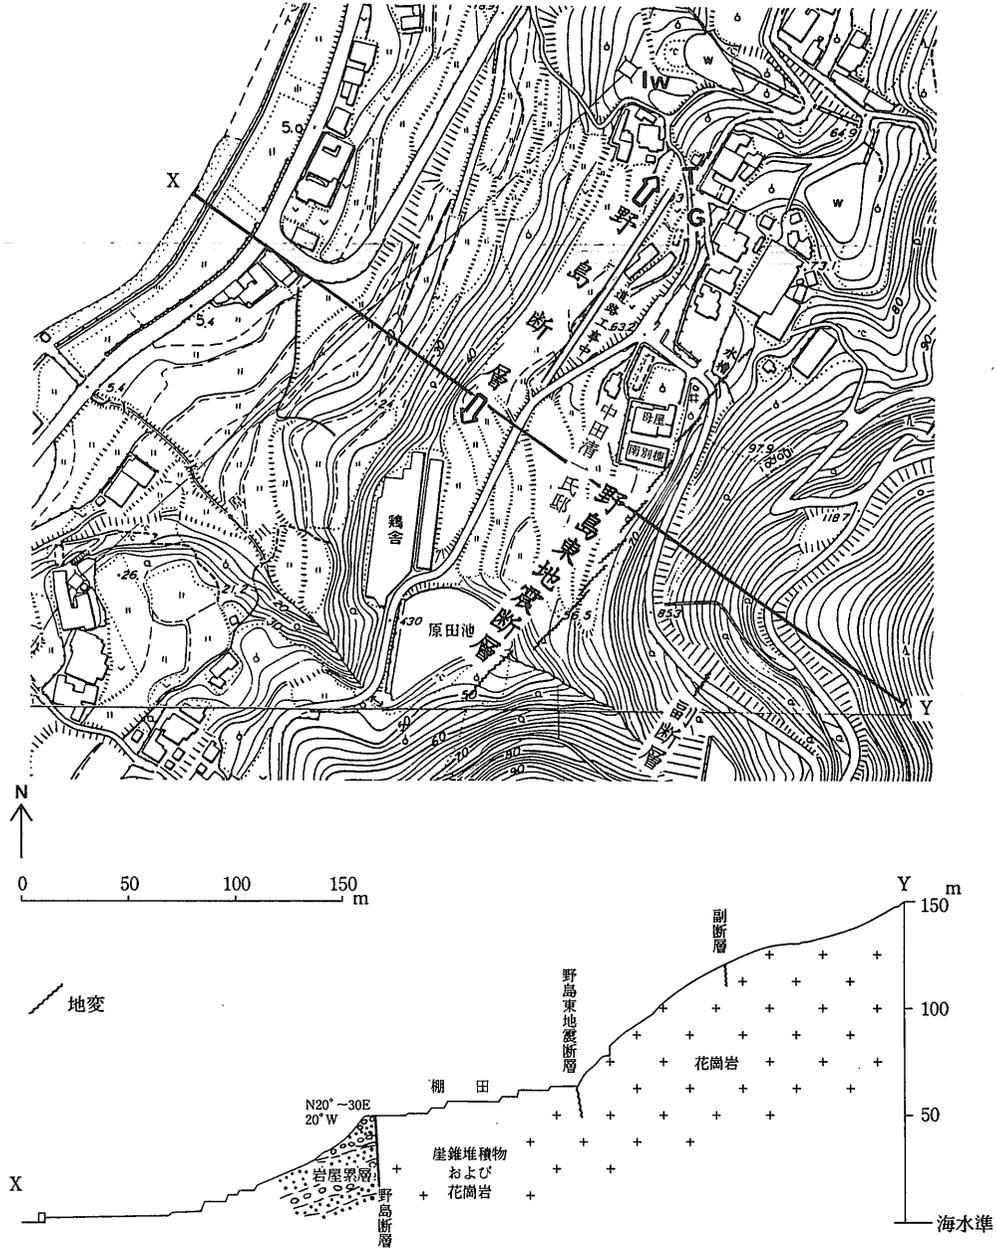
活断層である野島断層(注10)が、約3kmの短い区間であるにせよ、今回の地震で動かなかったことや地変を発生させなかったことは、轟木集落においてははっきり確認された(第7図; 写真2参照)。新しい野島東地震断層は轟木集落東端の山腹の傾斜変換線付近で、野島断層から約90m東方の花

第7図 北淡町轟木における地変分布図および地質断面図。[記載地区③] <北淡町都市計画図1/2,500に記入>  
#:掘り井戸の位置, G:花崗岩類, Iw:岩屋累層, T:崖錐堆積物。

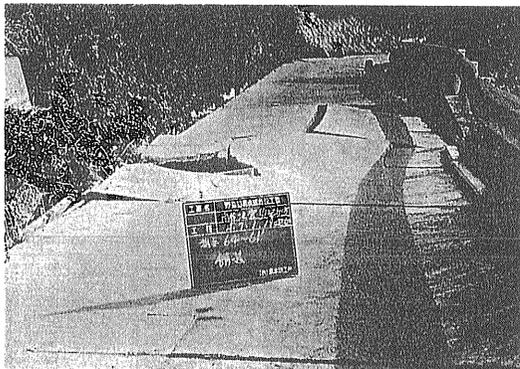
ンクリート路面はスラブの境界で分離して約10cm横ずれし、ガードレールの一部を谷側へ押し曲げた(写真26-1)。法面の花崗岩には幅約20cmの開口地割れができ、隣接する土留め用コンクリート側壁の南東側(右側)の一部が分離して飛び出し(写真26-2)、直下のU字型側溝とコンクリート舗装路面は破壊・陥没した。陥没部の直下120cmには、簡易

写真26-1 野島東地震断層の副断層における道路およびガードレールの破損状況。地震2日後、山地内で交通量がまだほとんど無いときの路面陥没状況[1995.1.19撮影, 北淡町提供]。

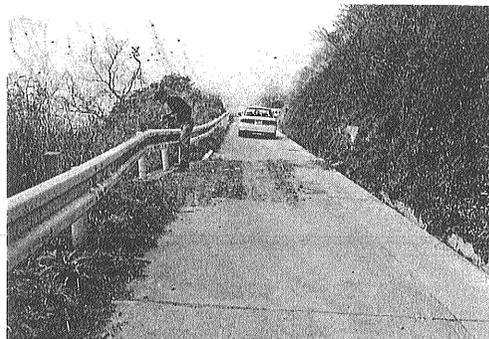
写真26-3 地震10日後、同場所の修復された路面。[服部撮影(1995.1.27)]。

地震10日後の現場では、破断したコンクリートが取り除かれ、穴埋めなどの応急補修工事によって路面はならされていた。道路は真っ直ぐ延びており、ガードレールがわずかに曲がっているのが見える程度で、もはや副断層によるコンクリート路面の変位は認められなかった(写真26-3)。

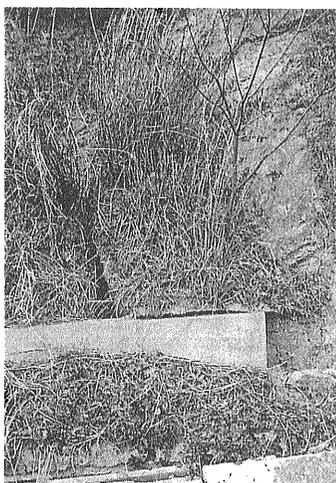
写真26-2 同場所横の花崗岩法面に現われた開口地割れ[服部撮影(1995.1.27); 文献1の写真2-6と同じ]。

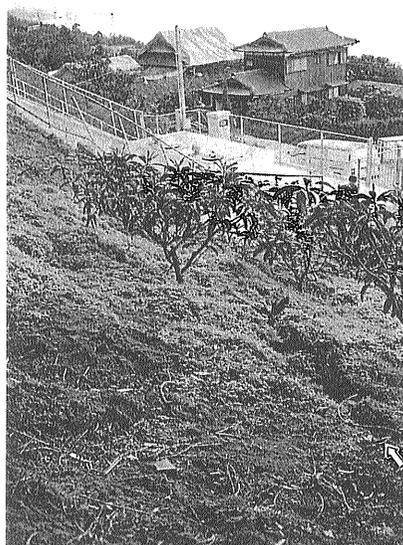
写真27 びわ畑から野島東地震断層に沿って南西方向の轟木第一減圧槽と中田氏邸を見る。右下の矢印はびわ畑中の開口地割れの位置を示す[服部撮影(1995.1.27)]。

この断層は傾斜変換線に沿っており、北東-南西方向の線上約200mにわたり顕著な地変が現れた。北東端では、緩斜面上のびわ畑中に開口地割れとして現れたが、畑の土壌が厚く‘自然の地質体’は見られなかった。このびわ畑から中田きよいち氏邸を見下ろすと、まず轟木第一減圧槽の重量施設を通り、次いで山道の曲がり角を横切り、同氏邸側壁(石積み)を直撃し、同氏南別棟をかすめ(第7図; 写真27)、さらに南西方向において棚田とその背地の斜面を破壊した。

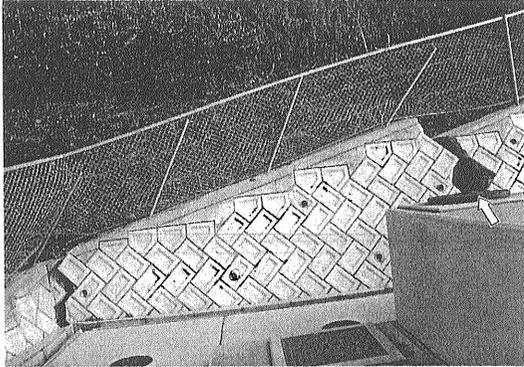
写真28-1 轟木第一減圧槽最上部のもたれ擁壁中央部の開口破断。矢印は地震断層の位置を示す [水野清秀氏撮影(1995.1.24)].

減圧槽は、概略、幅15m、奥行6m、高さ3mの鉄筋コンクリート製躯体内に設けられた水槽で、1994年末竣工して供用されたが、1か月足らずの内に地震に遭遇した。野島東地震断層はその水槽最上部もたれ擁壁の中央部を通り、その部分は破断されて約30cmの段差がつき、大きく開口した(写真28-1)。また擁壁隅にも開口亀裂が生じたが、その直下の小さいU字雨水溝は変形しなかった。擁壁直下で水槽との間に介在する幅1m位の側溝は

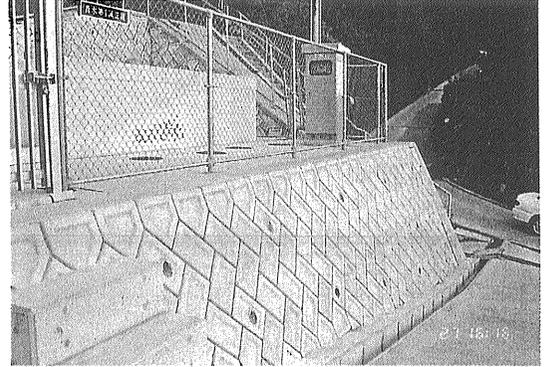
写真28-3 変状が認められなかった減圧槽最下部擁壁。擁壁下は駐車場の路面 [服部撮影(1995.1.27)].

一部が壊され、その蓋が移動している(写真28-2)。しかし、水槽本体もその最下部で道路に面する長さ約10mの擁壁にも異常は全く認められなかった(写真28-3)。大きな変状が現れたのは、水槽南端下部で、水槽躯体に接合するコンクリート製階段との間の不連続部分に約30cmの隙間が生じた(写真8)。ところがコンクリート製階段の折れ曲がり部分を地震断層が通るが、階段自体にはひび割れすらできなかった。

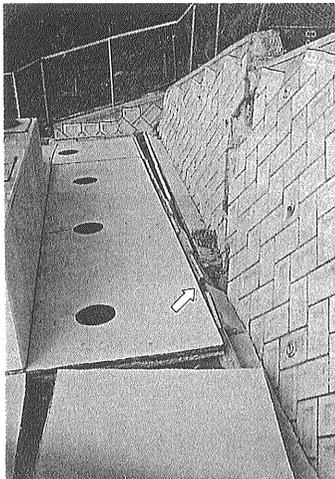
写真28-2 減圧槽最上部のもたれ擁壁とその下の側溝の変形。矢印は地震断層の位置を示す。小さい雨水溝は押し潰されているが、長大の側溝はその蓋がわずかに移動しただけ [服部撮影(1995.1.27)].

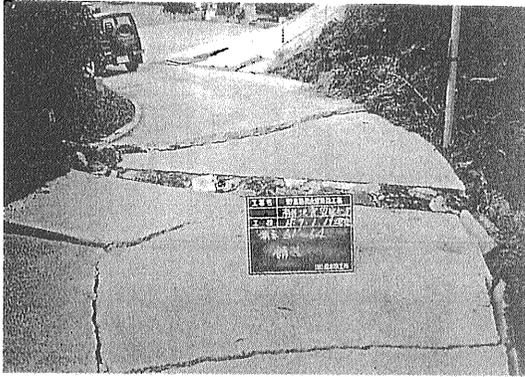
減圧槽の階段に南接する山道は屈曲点にあたり、カーブミラーが取り付けられており、その脚下とコンクリート舗装路面を野島東地震断層が貫通し、周辺を破断した(写真29-1)。カーブミラー周辺の法面の崩壊部には、崖錐堆積物が崩れ落ちており、その奥に風化花崗岩が見えた。コンクリート路面には開口亀裂ができ、数個の三角形・四角形・五角形の薄板になって割れ、それぞれ横ずれ変位した。三角形に割れたコンクリート板は、カーブミラー用円柱横のU字溝の方へ横ずれしたため周りに大きな口を開けた。この三角形の板は、最大で20cm程度横ずれ変位したが、地震7日後には細かく割れて一部が盛り上がって、プレッシャリッジのように変形した(写真29-2)。さらに他の部分にも新たな亀裂ができた。

写真29-1 野島東地震断層の通るコンクリート舗装路面の変状。地震2日後の交通量のほとんど無いときの破断開口状況。立っている円柱は道路のカーブミラー用[1995.1.19撮影, 北淡町提供]。

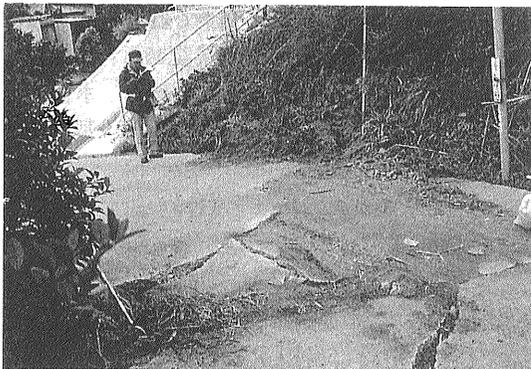
写真29-2 地震7日後、通過車両により破断が進みコンクリート板はせり上がった。部分的に最大約20cmの横ずれ変位が見られる[水野清秀氏撮影(1995.1.24)]。

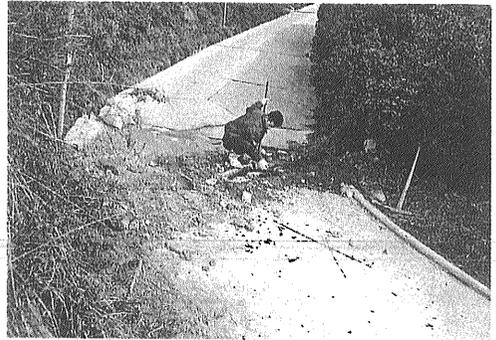
地震10日後には、地震断層の通った線に沿って溝が掘られ、その中に上水道用塩ビ管が敷設されていた(写真29-3)。コンクリート路面は、地震10日後には元の被災状況を想像できない程変貌してし

写真29-3 地震10日後、破断路面の下が掘削され水道管を埋設中[服部撮影(1995.1.27)]。

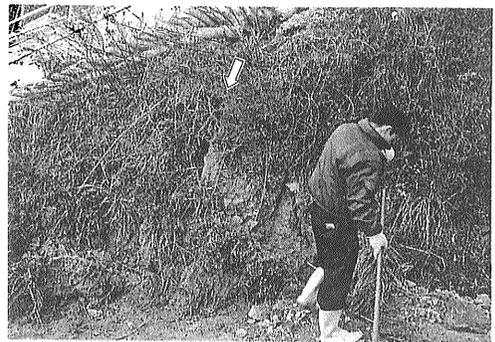
山道屈曲点脇の法面は崩壊し、少量の土砂が路面を覆った(写真29-4)。むき出しになった法面には、崖錐堆積物が薄く残っており、その奥には開口地割れ(矢印)と風化花崗岩が見える。花崗岩は破断されてはおらず、節理面は元のまままで変形していなかった。

写真29-4 野島東地震断層の通る法面の崩落状況。矢印は地震断層の位置を示す[服部撮影(1995.1.27)]。

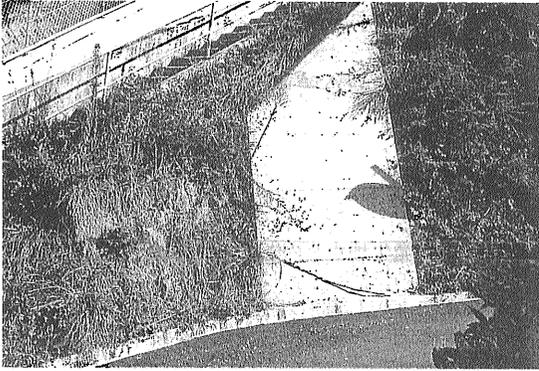
修復後の道路屈曲部(写真29-5)では、法面の壁はコンクリートで、路面はアスファルトで覆われていて、実際には野島東地震断層は観察できなくなっている。しかし、直ぐ北西隣(写真の左側)の法面

写真29-5 野島東地震断層の通る法面の現況。写真8と29-4の矢印の位置はコンクリート壁になり、路面はアスファルトで修復されている[服部撮影(1996.11.13)]。

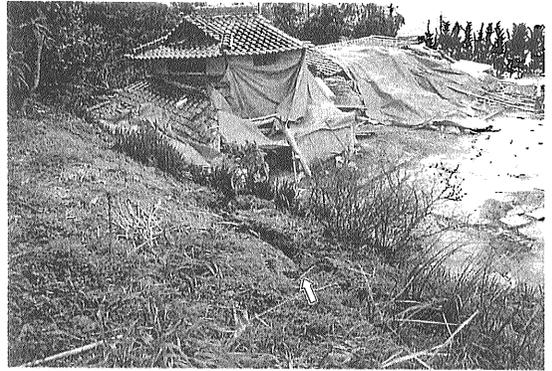
写真30-3 中田氏邸の南別棟西側半分が全壊。[水野清秀氏撮影(1995.1.24)]。矢印は地震断層の位置を示す。南別棟東側隅(写真の左手)を地震断層がかすめる。

この邸内に入ると、地震断層は母屋とその並びの土蔵に面する横の石垣擁壁を直撃しているが幅3~4m位が崩落ただけで、至近の路面にも変位は認められなかった(写真30-2)。4棟ある中田氏邸で全壊したのは南別棟の西側半分であり、残りの半分で野島東断層直近の方は倒壊を免れた(写真30-3)。全壊した方はその2階に多量の重量物

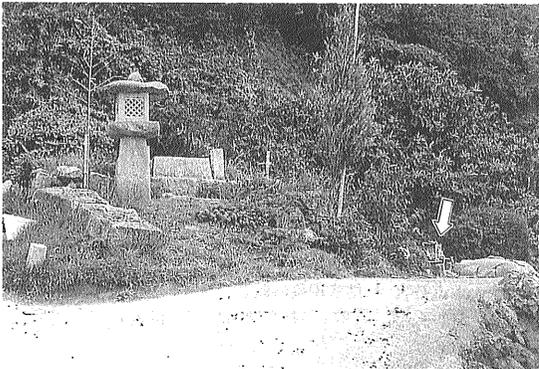
中田氏邸への入口左側の被災転倒した燈籠が火袋だけ新しく取り替えられて再建された(写真30-1)。その右手隣りの路面上(ビニールシートカバーの左)には掘り井戸がある。この井戸は地震断層から水平距離で約5m西に位置し、深さ3mほど掘られたもので、地質は崖錐堆積層あるいは風化花崗岩からなる。この家の主人の中田清一氏は、野島東地震断層上の地変および自宅の掘り井戸について、「この井戸の深さは3m位で、清澄な水質・水位を保っており、地震の前後でも変わらなかった。このため地震後、水道が断水になったときにとっても役立った。夏の間、少し水位が下がった。また、轟

写真30-1 中田清一氏邸入口で再建された燈籠とその右手の掘り井戸。矢印は井戸の位置を示す[服部撮影(1996.11.13)]。

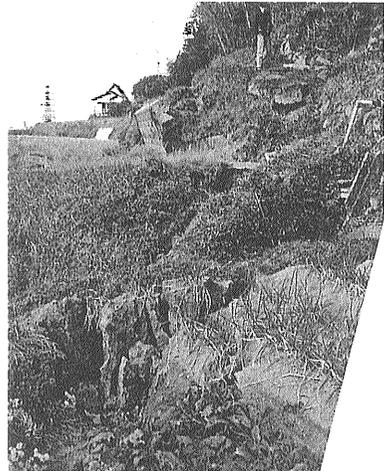
写真31-1 柵田最上部および法面付近の崩壊状況。中田氏邸南方の原田池付近から北方を見る。法面には風化花崗岩が露出している[服部撮影(1995.1.27)]。

棚田最上部とその法面付近を野島東地震断層が通り、大きな開口地割れができた(写真31-1,-2)。「自然の地質体」は風化花崗岩であり、法面直下の

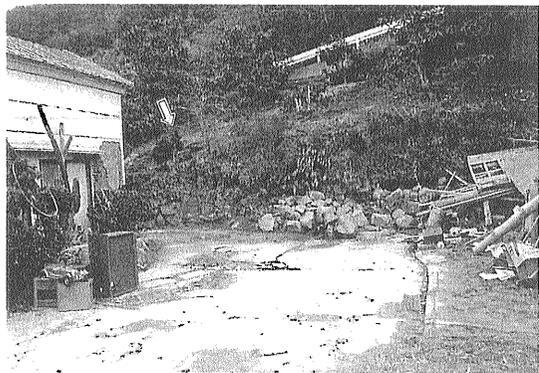
写真30-2 中田氏邸母屋横の土蔵と地震断層に直撃された石垣擁壁。矢印は地震断層の位置を示す。直ぐ上には道路のガードレールが見える[水野清秀氏撮影(1995.1.24)]。

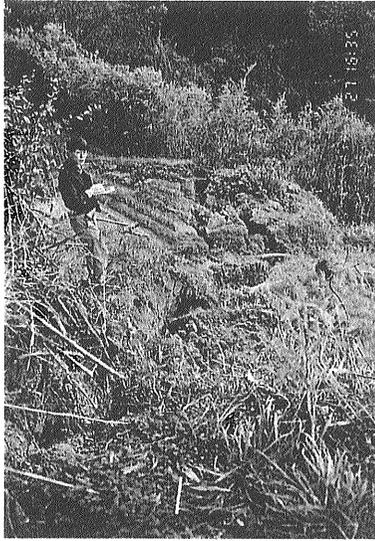
写真31-2 同上地点に南接する棚田端の開口地割れ[服部撮影(1995.1.27); 文献1の写真2-7と同じ].
