淡路島北部における兵庫県南部地震による地変と地震被害 V. 中部山地および東海岸地域の地変

服部 仁¹⁾

HATTORI Hitoshi (1999) : Superficial rupture by Hyogoken-nambu Earthquake, north Awaji Island, and resulting earthquake disaster. V. Superficial ruptures in the central mountainous and the east coastal areas.

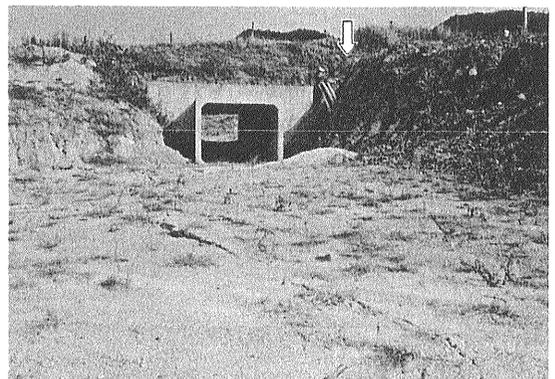
北淡町梨本-小倉川間における小倉地震断層から約650m南東方の野島-舟木道路上には、野島東地震断層南延長部が通る。この位置は、実際には、以前設定されていた野島断層(推定断層)より約100m東方の場所に当たる。野島東地震断層は、ここでは花崗岩類(注24)と大阪層群層富島累層浅野互層の砂礫層との境界である。この地点ではカルバート(注25)が構築された後、その上に盛り土が施されて道路面とアスファルト舗装が完成している(写真61-1)。このカルバートの東南隅に、野島東地震断層が通るが(第23図,写真61-2)、断層面やその周辺の自然の地質体には全く変状が現われなかった。また、断層の周辺にも崩壊・変位などは観察されなかった。

写真61-1 野島東地震断層の通るコンクリート製カルバート付近における地変。右端つけ根(矢印)が野島東地震断層の位置。手前には地割れが見える。第22図F地点[服部撮影(1995.1.28)]。

割れが生じた(写真61-3)。また、一部の地割れからは湧水が見られ、噴砂・噴礫した跡があった。この開口地割れは、写真61-1の手前側で、野島東地震断層の南西端に相当し、その直ぐ北西側に広がる約5mの段差のついた急斜面に平行している。

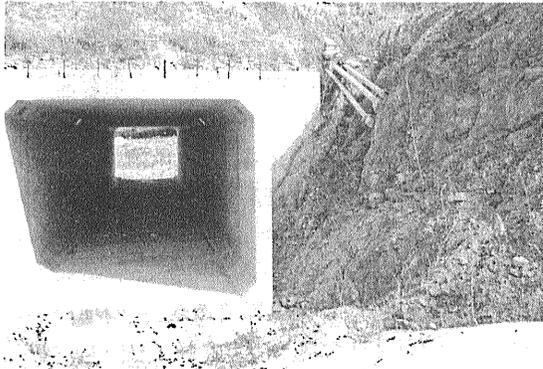
写真61-2 同上露頭の接近写真。

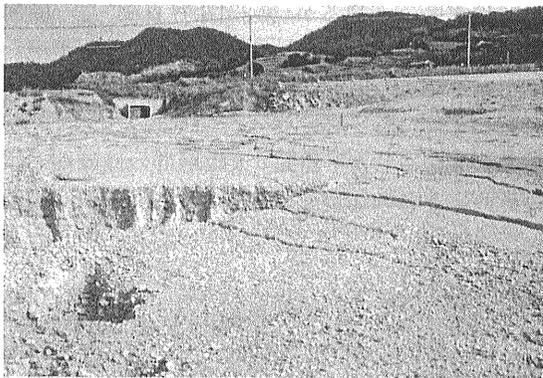
写真61-3 砂礫からなる埋め戻し地盤に生じた多数の地割れ。[服部撮影(1995.1.28)]。

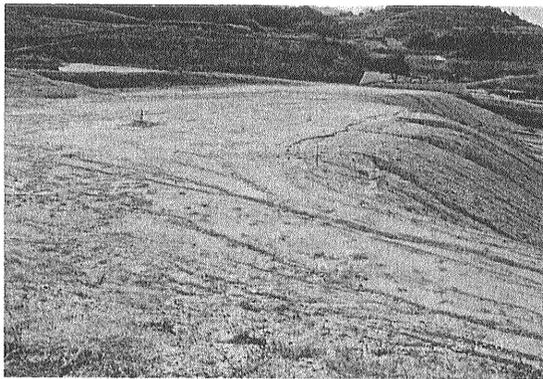
これらの開口地割れは、軟弱地盤のゆるみ・はらみ出しによってできたもので一種の側方流動の結果ととらえることもできる(写真61-4)。

写真61-4 埋め戻し地盤端部と斜面周辺の地割れ。[服部撮影(1995.1.28)]。

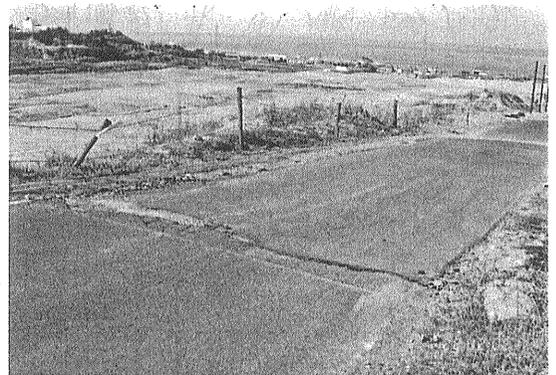
路面の破断：ボックス型カルバートの直上では、アスファルト舗装路面には道路に直交する二本の破断部が伸び、約5cmの段差がついた(写真61-5)。破断部分はカルバート両端の直上に当たり、そのコンクリート製構築物が浮び上がったためにできたように見えた。

写真61-5 ボックス型カルバート両端直上における路面の破断。アスファルト舗装路面には道路に直交する二本の破断部が伸び、約5cmの段差がついた。段差は第23図の矢印の位置に当たる。[服部撮影(1995.1.28)]。

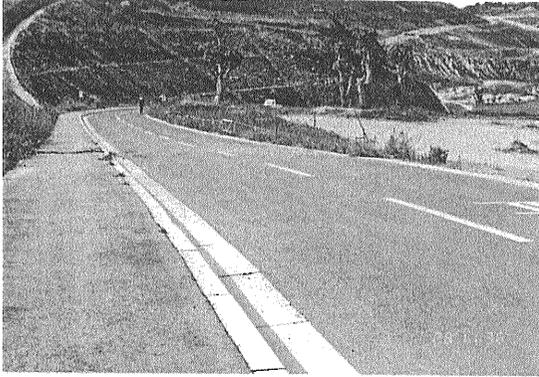
大規模採掘跡地を取り巻く形のループ状回周道路が、一か所破損した(写真62)。上記の野島東地震断層南端部の延長線上からは外れているが、この種の地変は地震断層との関係のつかないところ、例えばこの回周道路上の小倉川沿いで(第15図下部の高圧送電線下付近)観察されることがある。

写真62 回周道路のアスファルト路面上に現われた亀裂。向かって左側の風化花崗岩からなる切り土斜面から、花崗岩の岩片などが崩落した。第22図C地点。[服部撮影(1995.1.28)].

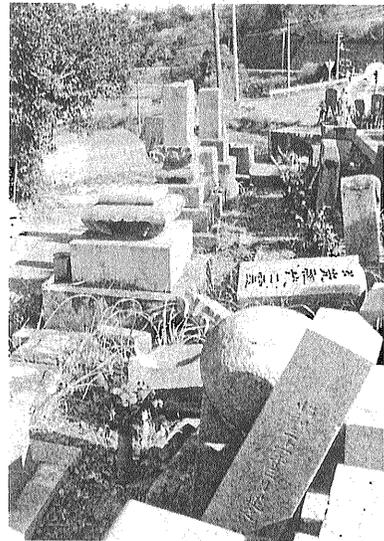
写真63-2 墓地の被災状況。約70の墓石の90%以上が転倒。一部の墓石は大破した。[服部撮影(1995.1.28)].

中持交差点西隅は、風化した岩屋累層上部層と表土からなる三角状の切り土になっており、その上に墓地および公民館・お堂がある(写真63-1)。この墓地では、約70ある墓石の90%以上が転倒し、一部の墓石は著しく大破した(写真63-2)。多くの墓石はNW方向に転倒したように見受けられたが、震災直後に、復旧・移動されたと判断できる墓石もあった。お堂の裏にある倉庫は、屋根の日本瓦が全部地震動によって消落した(写真63-3)。

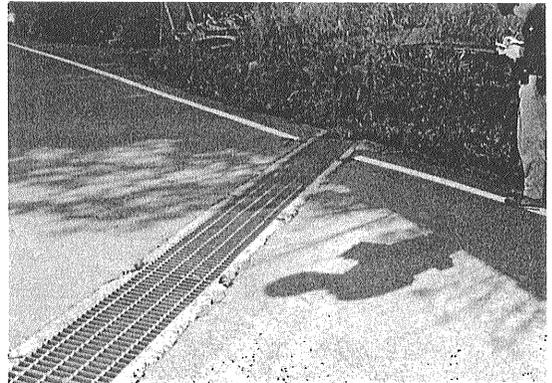
写真64-1 中持断層の通るコンクリート路面を横断する排水溝とその破損・変形状況。道路に約60°で斜交する排水溝。第24図矢印地点。[服部撮影(1995.1.28)].

排水溝ができており，その一部の路床天盤側壁が変形・破損し2～3cm右横ずれした(写真64-1,2)。
以上のことから，中持断層そのものの変位は認

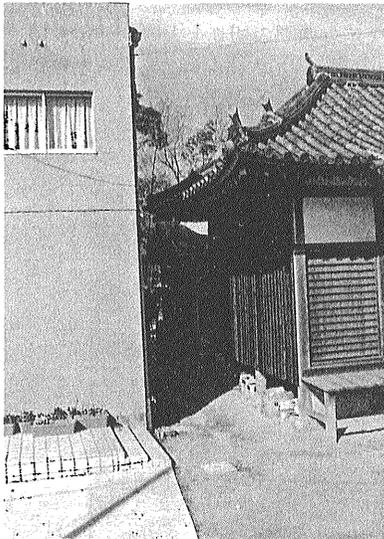
写真63-3 無傷の公民館とお堂。お堂奥の倉庫は屋根瓦がすべて落下した。[服部撮影(1995.1.28)].

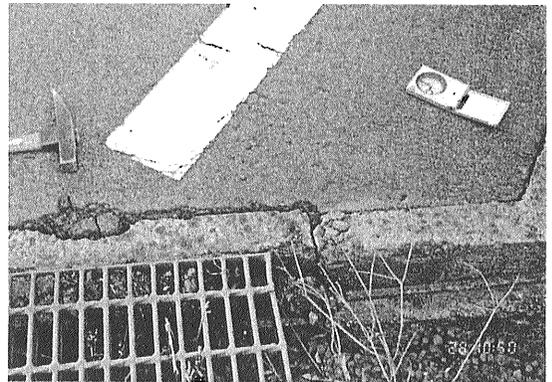
写真64-2 同上排水溝南東端の拡大写真。[服部撮影(1995.1.28)].

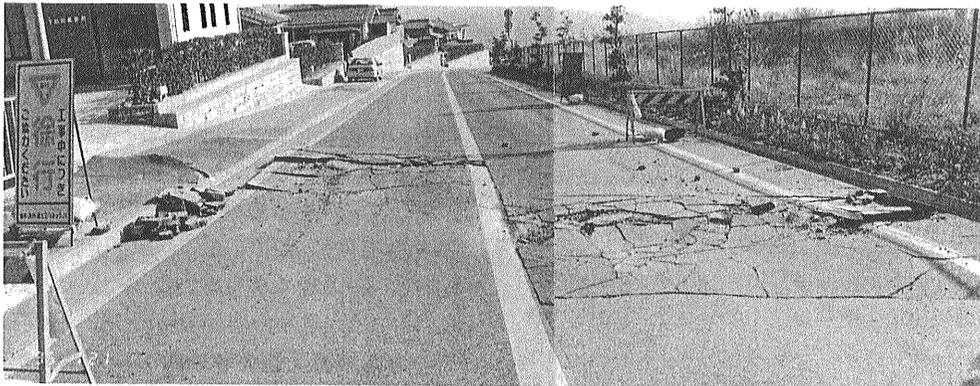
写真66-1 下別所集会所前のアスファルト舗装道路上に現われた変状。[和田 信秀氏撮影(1995.1.21)]

がら大きな亀裂と破壊が現われた(写真66-1)。この集会所の門扉前のアスファルト歩道では、コンクリート製縁石と緩い段差との間が破損してアスファルト路面はめくれ上がっている。加えて、周辺のアスファルト歩道路面には縦および横方向にそれぞれ亀裂ができています(写真66-2)。

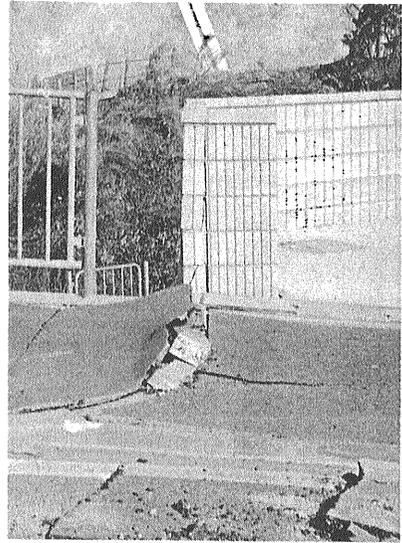
写真66-2 門扉手前左側のめくり上がり。
[和田信秀氏撮影(1995.1.21, 1p.m.頃)].

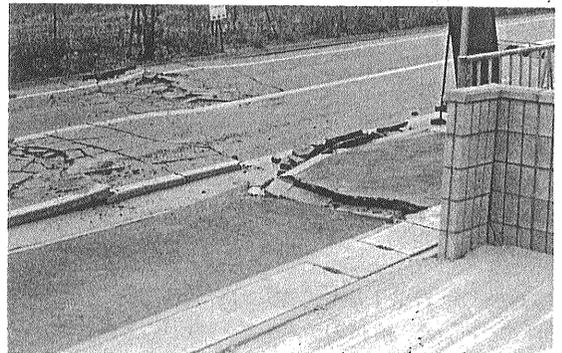
しかし、1月21日に撮影された写真を見ると、午前と午後とで状況が著しく違っている(写真66-3)。午前中、その場所では盛り上がりはなく、元の緩い傾斜が保たれ、境界のコンクリート製縁石は沈み込んでいる。また隣接の歩道アスファルト路面には亀裂はできていなかった。午後1時以後では、圧縮によって破断したと判断できる状況に見えたが、どうしてこのように短時間で逆に変化したのであろうか。

写真66-3 門扉内側から見た地震直後の路面変状。
[池上龍雄氏撮影(1995.1.21, 10:30a.m.頃)].

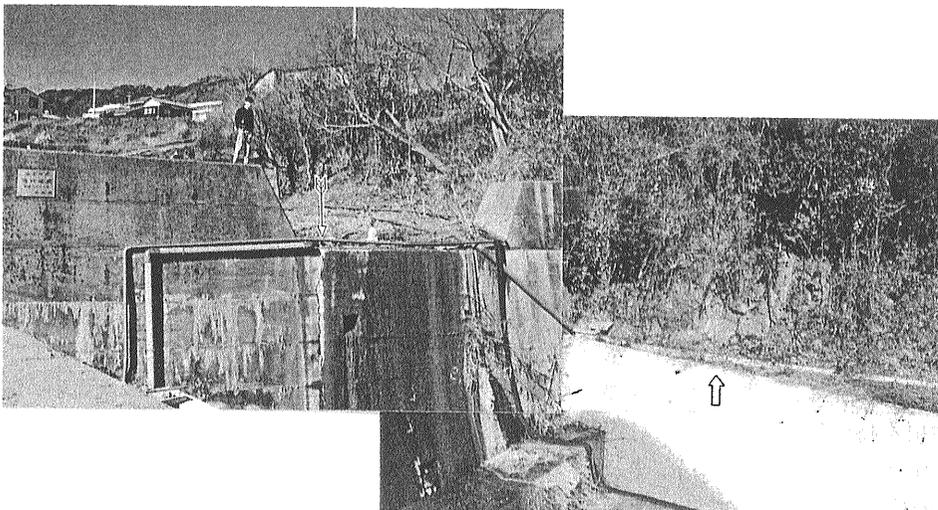
鵜崎堰堤の亀裂：コンクリート造りの鵜崎堰堤は1956年(昭和31年)3月完成した砂防ダムで、平成7年兵庫県南部地震によって、中央部南寄りて上下方向に幅約5mmの開口亀裂ができた。しかし、その亀裂から漏水はなかった(写真67)。堰堤に隣接する川沿いの側壁では、弱風化花崗岩からなる崖から小崩落が見られた。これらの2地点はちょうど鵜崎地震断層の位置に当たる(第28図D地点)。

写真67
鵜崎川コンクリート造り堰堤にできた亀裂(矢羽印)および川沿い側壁の花崗岩類の小崩落(矢印)。[服部撮影(1995.1.27)].

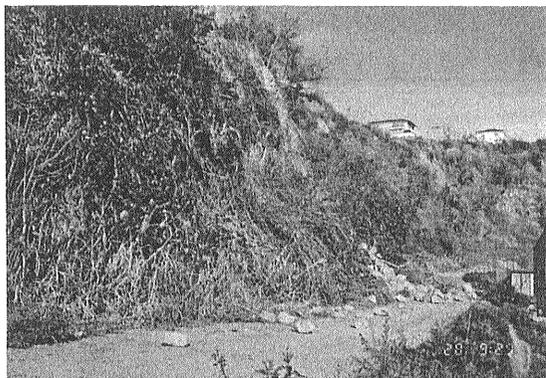
写真68-1 岩屋中学校西側の岩壁から2か所で崩落。この岩壁は花崗岩類(野島花崗閃緑岩)からなり、上部では節理面に沿って滑落・崩落した。[服部撮影(1995.1.28)].

崩落した(第28図A地点)。この岩壁は花崗岩類(野島花崗閃緑岩)からなり、岩壁上部の節理面(N80° W, 鉛直; N20° E, 75° E; シーティング: N20° E, 30° SE; 注26)に沿って滑落・崩落が起こった(写真68-1)。その岩壁下部の節理(N75° E, 70° S; N-S, 80° E)や路上には変状は見られなかったし、隣接のテニスコートなどにも亀裂など見づからず、岩壁上部を除き全く変状はなかった(写真68-2,3)。

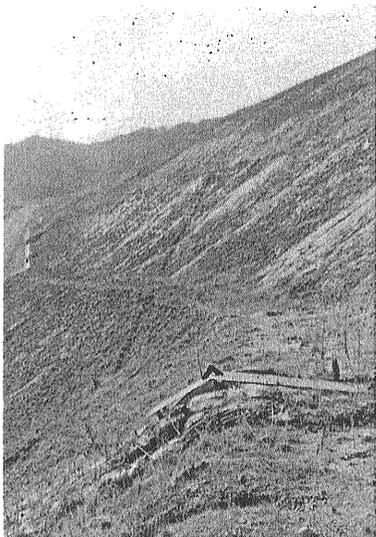
写真69-1
弱風化花崗岩の法面に現われた灘川地震断層。約5cmの段差のついた断層でN40°Eに延びる。[池上龍雄氏撮影(1995.1.21)]。

に延び、深く掘削された南東の海側がわずかに隆起した。これが灘川地震断層の一部である。ほかに、 $N20^{\circ} \sim 30^{\circ} E$ に延びる数本の地震断層が認められた(文献5)。兵庫県では、淡路島国際公園都市の中核施設・建築群「淡路夢舞台」の区域がこの大規模採掘跡地内に計画されていた。重要施設が灘川地震断層を跨ぐ位置関係にあることが、地震学・地質学の専門家の調査によって判明したため、建設計画を変更した、と報告された(文献33)。

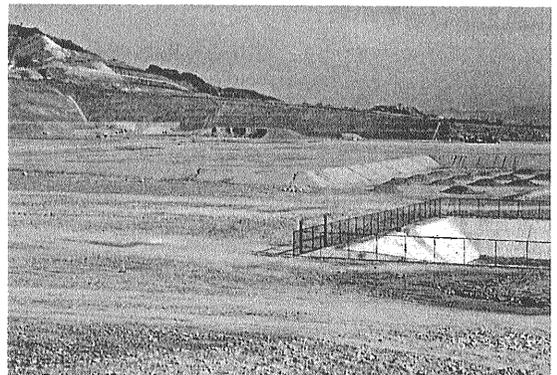
写真69-2 大規模採掘場における盛り土南端隅に生じた亀裂。[服部撮影(1995.1.28)]。

掘削後は、平たく整地するため海側の方から埋め戻しの盛り土造成が行われていた。地震直後、その盛り土の南隅数mの範囲に、両方向に数本の縦の地割れができていた(写真69-2)。この造成工事を進めておられた竹中土木(株)JV所長川崎 満男氏(写真15)は、鶴崎地震断層を詳しく調査されていたが、この灘川地震断層を含む広い地域も自分の担当現場であり、岩盤の強弱区分や断層粘土脈を挟む無数の割れ目の存在を熟知しておられた。それにもかかわらず、灘川地震断層を重視していなかった(写真69-3)。その位、軽微な被害であったといえよう。しかし、弱風化花崗岩からなる比較的堅固な地盤内に出現した数少ない地震断層であり、この種の地震断層が他地域でほとんど発見されていない例外的であること、また多くの研究者が観察している点でも特記すべき地震断層である、と思う。

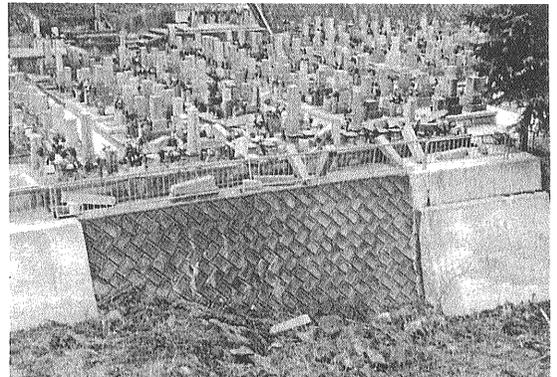
写真72-1 A号墓地の被災状況。[和田信秀氏撮影(1995.1.21)].

オベリスク形長柱状墓石：長柱状墓石が2m以上横へ飛び跳ねて茶間川河床まで転落したのは、古い地区のA号墓地内である(第31図)。この墓所は茶間川の現河床から、コンクリート製ブロックを積み重ねた高さ4mの擁壁で囲まれ、さらに路面はコンクリート床になっている。この擁壁の天盤には、高さ92cmの金属製防護柵が建っている(写真72-1,2,3)。長柱状墓石などは、金属製防護柵に面する墓地最外縁の東端に沿って、南北に細長く二列に23墓石ずつ並んで置かれている。

検討すると、長柱状墓石は西側列で転倒や飛び跳ねが多く2個が立座したのに対し、川寄りの東列の方に4個と立座残存例が多く見られた(写真72-1)。現在、茶間墓地の排水は旧河道(第31図)沿いを通らず、南斜面下に敷設されたU字溝からほぼ東北東方向に流れて直接茶間川に注ぐ。

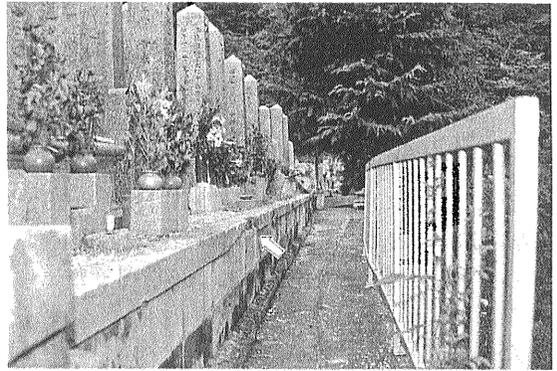
写真72-3 約2年後に元通りになった墓所の状況。台座横のコンクリート製ブロック擁壁の頂端部(矢印)が約25cm破損。[服部撮影(1996.11.12)]。

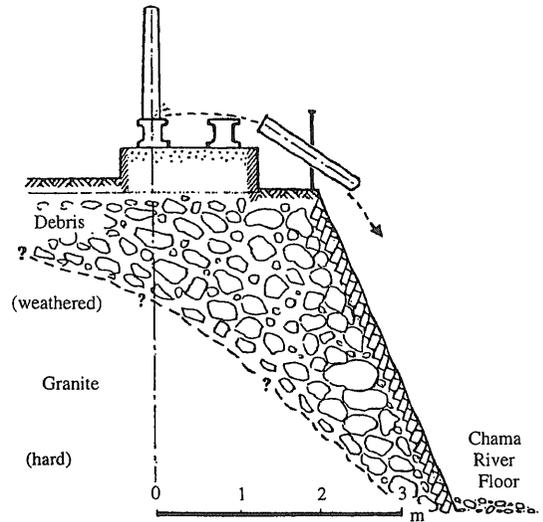
第32図 飛び跳ねた長柱状墓石の設置場所と落下した河床までの位置関係を示す断面図。一本の長柱状墓石が金属柵を突き破る状況を復元。服部(1996) Fig. 6 に加筆修正。

- (a) 東隣一列目の長柱状墓石が転倒してできた墓石の空間を飛んだ。
- (b) ブロック擁壁頂端部の傷は、転倒・折半した墓石の上半部がここに激突したのち金属製防護柵に当たったのか、あるいは飛び跳ねた墓石がつけた傷かはわからない。
- (c) 三本の金属製縦棒の傷のつき方から、幅25cm弱、長さ114cm、重量約150kgの墓石が路面から42cm高の縦棒に、後ろ向きに背面を下にして、斜め右上の方から“横倒しに近い横飛び矢型”で突っ込んだ(第32図)。

この重い墓石を横方向へ2m以上、4m近くの距離を飛ばすのに必要な衝撃的振動あるいは加速度が墓石に加えられたのであろう。そのような瞬時の加速度を得る衝撃的振動が発生するメカニズムは、恐らくその地表下の地盤構造に起因する。すなわち、衝撃的振動は、台座下の砂利・まき土の下地と台座の花崗岩を経て墓石に与えられるが、地面下の花崗岩基盤と崖錐堆積層との境界付近、コンクリート路床面や擁壁における地震波動の屈折・反射・干渉などにより、複合化しつつ発生した、と考える。

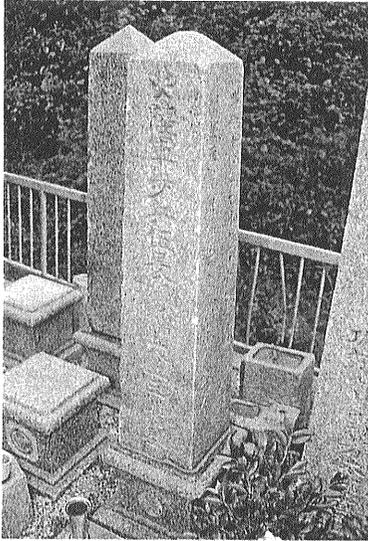
部 24cm×24cmである。問題の飛び跳ねたのは陸軍歩兵伍長 故大上 三郎氏の墓石で、高さ114cm、底部24.5cm×24.5cm、頂部四角錐の底辺20cmの寸法であり、その重量は150kgと概算する。その台座も花崗岩製で、上部と下部がそれぞれ38cm×38cm、厚さ7cm、中間部が25cm×25cm、厚さ21cm、全体の高さ35cmの寸法を持ち、一つの岩塊から削り出されている(写真72-4)。長柱状墓石および台座を載せている敷地は、通路の路床から高さ40～60cm立ち上がったコンクリート製ブロック壁に囲まれている。その中は風化した花崗岩のまさ土が敷き詰められ、表面には風化花崗岩の礫が平坦にならされている。この墓所では、それぞれ隣接墓石とは互いに55～約60cm隔たっている。

写真72-4
飛び跳ねた長柱状墓石(故大上 三郎氏)と斜め後方の墓石台および金属柵。左隣および後ろ側の長柱状墓石は転倒破損。その上を飛び越して金属柵に向かい、金属製縦棒を突き倒し、少し広げて破っている状況が見える。[服部撮影(1996.11.12)].

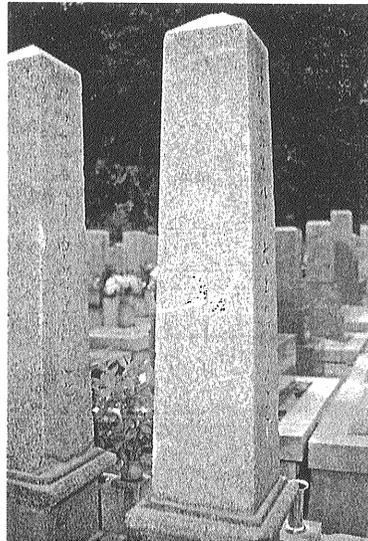
- ① 茶間川に面したコンクリート擁壁から約2m離れた西側二列目の墓石1個。
- ② 墓石は、下部・四角錐頂部・墓石柱中ほどに軽微な傷が付いた程度。昭和20年前後の洪水による流出でつけられた古い傷が多く、今回の飛び跳ねによる新しい破損は少なかった。
- ③ 墓石柱の裏側に、錆のでた細い縦帯が緩く折れ曲がりながら約1m延びる(写真72-5)。
- ④ 防護柵の金属製縦棒は外径16mm、68.5cmの長さの中空パイプでできており、各縦棒の間隔は13cm空いている。一本の縦棒が下部から24cm高(コンクリート床から42cm高)あたりで折れ曲がり外側に突出した。底部はレールから切断分離し、底部接着部分のレール周辺には、擦り傷はついていない。上の先端部、折れ曲り部および底部はそれぞれ約2cm錆びている(写真72-6)。
- ⑤ 外側へ突出した縦棒の両隣りの縦棒には27cm弱の空間がある。北側(写真向かって左側)の縦棒が下部から24cmのところまで折れて‘く’の字に北側に1cm膨らみ、下から5~28cmの内側(南)部分のペンキが剥がれて錆がでてきた。南側の縦棒にも25cm高あたりの部分に右手側へ0.3cm膨らみ、その上下付近5cmに錆がでていたほか、そこから底部に至る内側の手前部分までペンキが薄く擦られており、底部5cmは錆びている。擦り傷のつき方から、斜め右手70度(S70°W)の方向から、左手に重量のかかった状況で擦られた、と判断する。
- ⑥ 防護柵頂部の水平な鉄骨(幅3cm、高さ6cm)には傷が見られない。
- ⑦ 東隣の墓石は転倒・折半された。現在も、この墓所は再建されず空位のままである。
- ⑧ 台座横のコンクリート製ブロック擁壁の頂端部長さ約25cmにわたり破損している(写真72-

写真72-5
故大上氏墓石の裏側に浮き出た錆つきの擦り傷。[服部撮影(1996.11.12)].

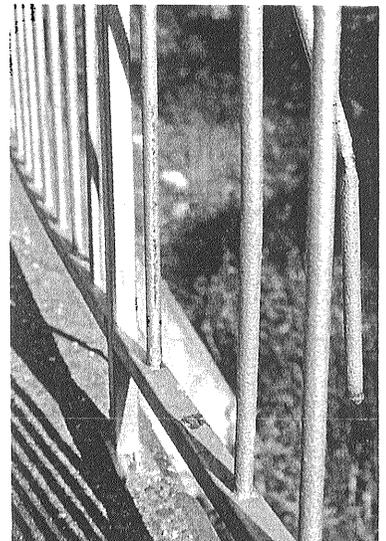
写真72-6
金属柵の折損状況。左隣の金属棒には擦り傷がつき、折れた棒は下部1/3あたりで折れ、最下端は約2cmが引き摺り剥落した。傷ついた金属部分には年月を経て錆が現われた。[服部撮影(1996.11.13)].

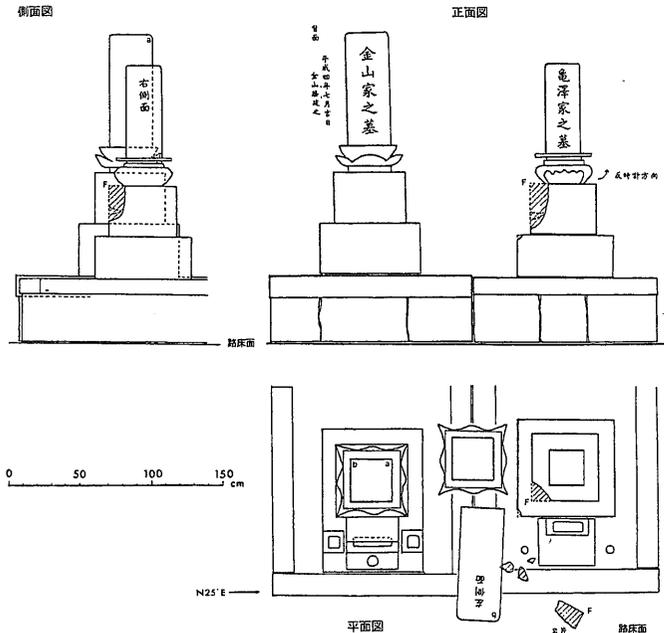
第34図
二つの墓石の配置関係図。斜線部とF：破断箇所およびそこから飛散った岩片；aとb：金山家墓石背面の右と左側頂部。

落下状況：金山家墓石が約100cm落下して墓石裏面左側が上面を向いて落ちていた。約90度時計回りに回転したことがわかる。それに対して墓石下の花卉模様付き脚部が約70cm落下して、約70cm右方で30cm奥の位置にあった。これが回転したかどうか判断できない。しかし、墓石と脚部がそれぞれ違った方向に落下したことは確かである(第34図)。

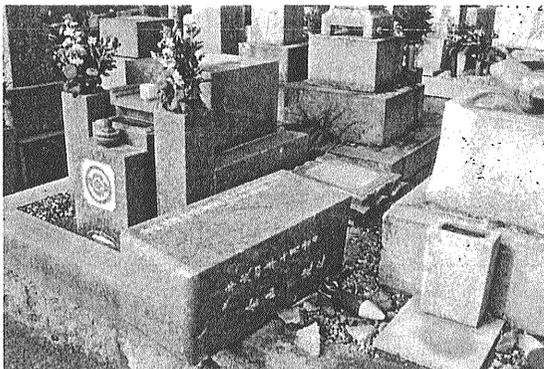
台座隅の鉛直破断：亀澤家墓石の台座で、上部隅から鉛直に近い断口面、すなわち細長く縦割りに壊れて四個の岩片となって飛散した(写真73-1)。この亀澤家墓石台座と墓石との間には、細い湾曲

写真73-1 回転落下した墓石と縦割りされた隣接の墓石台座。[服部撮影(1995.1.28)]。

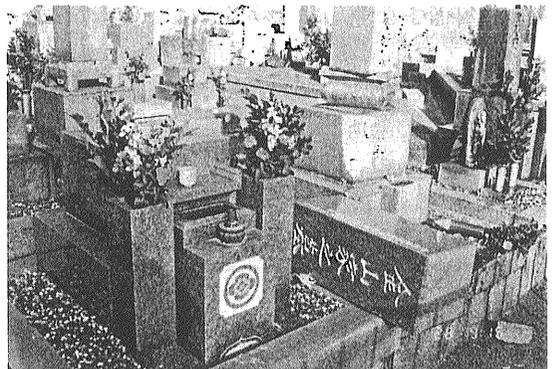
した脚部(いわゆる猫足)があり、その脚部のみが約30度反時計回りに回転し、その上の墓石はわずかしか回転していない。亀澤家墓石の脚部が回転し、その上の墓石が数cm北東へ移動した後に、隣の金山家の墓石が飛び跳ねて落下し、亀澤家墓石

台座の左前角に衝突し、これを破断している(写真73-2)。

写真73-2 細長く、縦割りに壊れた墓石台座の角部分。右下路面に飛び散った岩片Fが見える。[服部撮影(1995.1.28)]。

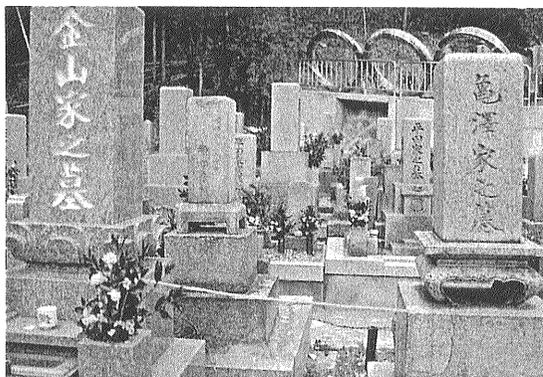
距離で約115cm離れ、高さで25cm下がっており、単なる横倒しだけで届く距離ではなく、横へ少なくとも40cm飛んだことになる。直方体の石材角を割る場合、わずかにずんぐりした形状にはつれるのが普通であり、鋭角に細長く縦割りに切断することは極めて難しい。ぶつかった金山家墓石の稜線(裏面の両側稜線)や頭部(向かって右側奥：写真73-3；第34図中のa)には、震災直後にそれぞれ白色粉体が付着しており、亀澤家墓石台座の破断部分から付いたものであることは間違いない。しかし、直撃した方の金山家墓石の稜線や頭部を後日調べ

写真73-3 二つの墓所の位置関係、修復後の状況で、折り尺右端が縦割りに壊された墓石台座の角部分。[服部撮影(1997.2.23)].
