淡路島北部における兵庫県南部地震による地変と地震被害 VI. 地割れ・地震断層はどのように地下に続くか?(その1)

服部 仁¹⁾

HATTORI Hitoshi (1999) : Superficial rupture by Hyogoken-nambu Earthquake, north Awaji Island, and resulting earthquake disaster. VI. Can ground fractures and earthquake-induced faults of superficial ruptures link to any fault in a subsurface geology and down into a deeper crust? Part 1.

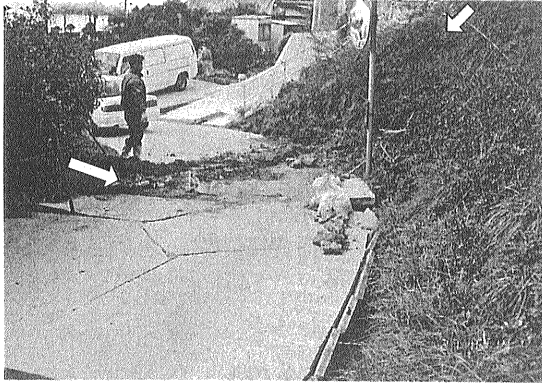
写真76-1 野島東地震断層上のコンクリート路面の破断と左横ずれ。中田 清一氏邸前の道路カーブ地点 [服部撮影 (1995.1.27)].

地震断層の通るコンクリート路面は、いくつかの多角形に割れそれぞれ10cm程度横ずれした (写真29-1,2参照)。地震断層の位置から見て、破断したコンクリート板は南東側 (山側) が北東方へ転位し、側溝のU字溝を押し上げるように潰している (写真76-1,2)。その向きは左横ずれであり、しかも重力

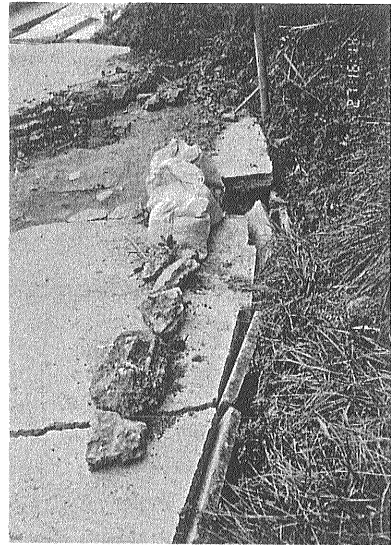
写真76-2 同所のコンクリート板がU字溝を横下方から押し上げて潰す様子 [服部撮影 (1995.1.27)].

に逆らう上向き気味であった。この路面下には、道路に平行して簡易上水道の鋳鉄管が埋設されている。

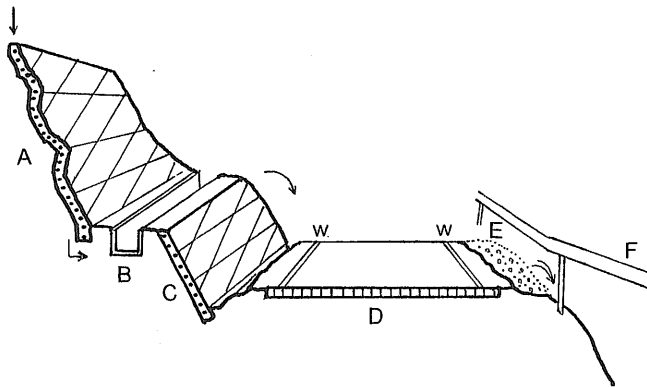
第41図

野島東地震断層と小倉地震断層と分岐点における斜面と路面の模式断面図。

- (1) 上部擁壁は二つに破断・分離し、南東側部分が道路側へ押し出して約20cm滑落(第41図A)。
- (2) その下に隣接するU字溝は押し出されてばらばらに分離(第41図B)。
- (3) 下部擁壁は数個のブロックに分断(第41図C)。
- (4) 下部擁壁基部と路面との間の小さな溝に、ブロック状に割れた下部擁壁が横倒し落ち込み、
- (5) さらに隣接アスファルト路面(第41図D)を壊し、

路面をプレッシャーリッジのように盛り上げた。路面全体は破断して小さな亀裂が走り三枚の板状スラブに割れ、それぞれに右と左に数cm横ずれした(写真77-2)。

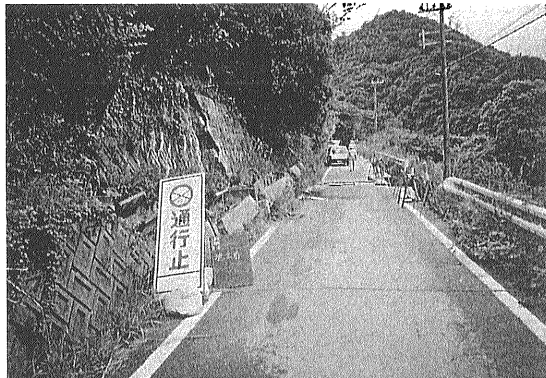
野島蓼浦のこの地点では、地震断層が約60°の角度で道路を横切っている。地震断層は北東方から続く野島東地震断層がこの地点で二本にわかれるので、扇の要のような場所にあたる。この崖には崩落防止のため高さ約3mと1.5mの堅固な擁壁が二段設けられ、その間に水路用U字溝が造られ、下方のアスファルト舗装道路とガードレールに続く(写真77-1;注28)。地震の約半年後、復旧工事が1995年7月に行われた。その当時の工事記録写真を含めて、この地点における地変と地震被害の起こり方を考察する。

写真77-1 復旧工事直前の擁壁および路面の状況 [上村建設(株)撮影(1995.7)].

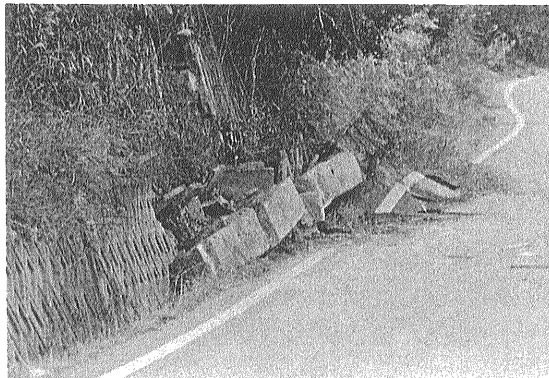
写真77-2 本震3日後の変状 [池上 龍雄氏撮影(1995.1.20, 2p.m.頃)].

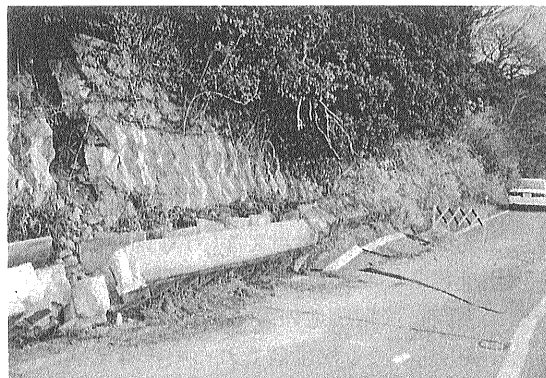
この分岐点における路面の壊れ方は、時間経過とともに大きくなっている。最初の記録写真からもう7日後、すなわち本震から10日経つと、上部擁壁がずれ落ちながらさらに道路側に押し出されてきて、破断した開口部分が拡大した。顔を覗かせた擁壁奥には、裏込め砂利や崖堆積物、花崗岩の岩片やマサ土がばらばらに滑落しているのがよく見られるようになった。しかし崖の奥の地肌までは顔を出さなかった(写真77-3)。U字溝はばらばらに分離して飛び出したが、折傷してはいなかった。その付近は強く潰され、ブロック状に分断された下部擁壁はアスファルト路面側にばらばらに押し広げられ、路面は大きく破壊されていった。この路面の破断が進行する状況は、路面上の白線とその上に押し被さってきたブロック状下部擁壁との距離関係を比較するとよくわかる。

写真77-3 本震10日後の破断の進んだ状況 [服部撮影(1995.1.27)].

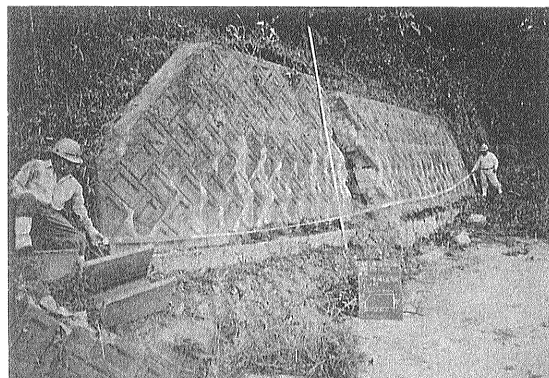
この地点の復旧工事は、路面下方の野島川に面する法面の破断部分(第41図E)修復工事とともに実施された(写真39-3参照)。当時の工事記録写真から崖や路面下における地質がどのように地震断層の影響を受けたかが読み取れる。上部擁壁をそのまま残し、分離・移動したU字溝と下部擁壁および路面のアスファルトを除去した状態(写真77-4)では、地震断層が通る付近一帯の路面には風化した花崗岩のマサ土がきれいに広がっている。地震断層の位置の地肌は無傷で、断層面も見られず変位はなく、筋一本ついていなかった(上村 敬氏談)。路面に地変が刻まれていなかった事実は、

写真77-4 破断・崩落した擁壁・U字溝, アスファルトなどを除去した後の道路面 [上村建設(株)撮影(1995.7)].

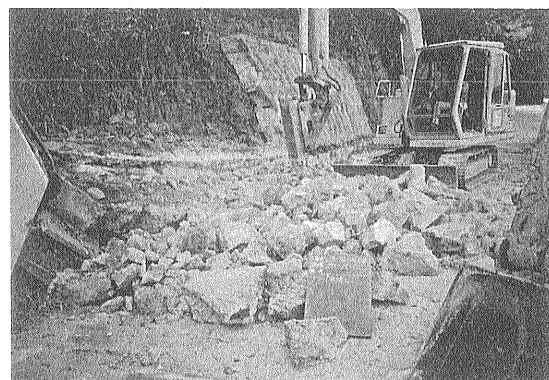
この写真からはっきり読み取ることができる。また、上部擁壁の奥の地肌は、節理のたくさん入った花崗岩が見え、その脚下には崩れ落ちた岩塊が散在している(写真77-5)。しかし、地震断層が通る位置で破壊・変位があったようには見えない。

写真77-5 二つに破断した上部擁壁の内、北西側部分を除去した後の崖の状況。写真左上に花崗岩節理の目立った地肌が見える [上村建設(株)撮影(1995.7)].

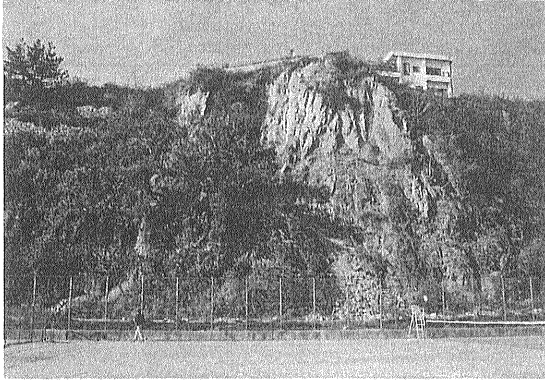
写真78-1 地震断層直上の高い崖における花崗岩表層からの崩落[服部撮影(1995.1.28)].

この岩屋中学校校庭西側の岩壁は、10m高以上の急斜面をなし、二か所に別れて鵜崎地震断層が通る。この急崖は上部数mから花崗岩の表層が剥

離・脱落した。崖の中間部や下部の花崗岩には変状はなく、隣接する路面や校庭・テニスコートには筋一本すらついておらず無傷であった(写真78-1)。

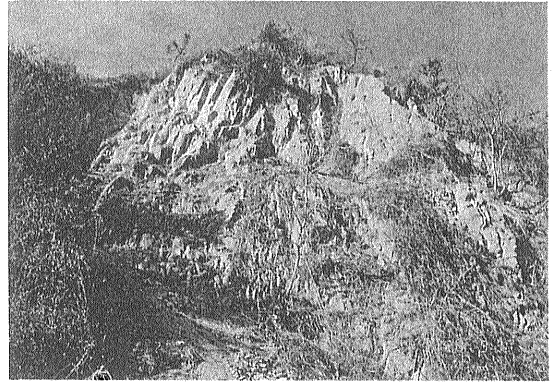
写真78-2 地震動によって岩壁上部数mに現われた節理面[服部撮影(1995.1.28)].

崖上部に新しく露出した花崗岩は、直方体状の節理面が見られ、地震断層によって破碎・断裂が生じて変位したようには見えない(写真78-2)。

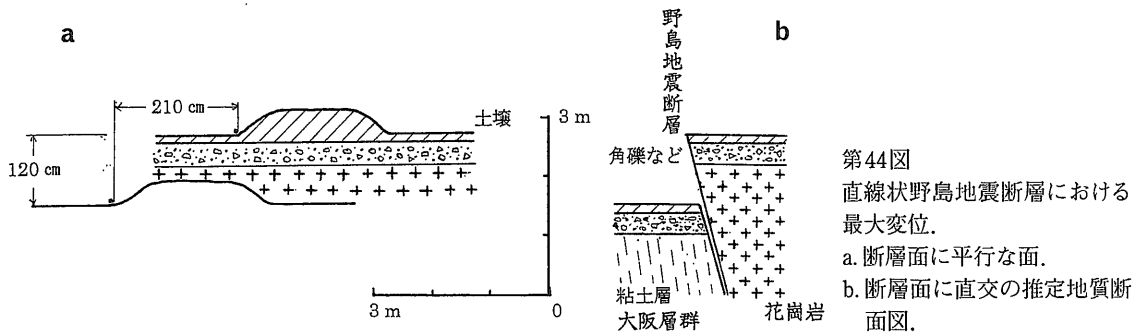
第44図
直線状野島地震断層における
最大変位。
a. 断層面に平行な面。
b. 断層面に直交の推定地質断
面図。

直線状野島地震断層は逆断層の形態を示し、上盤側の約120cmの地層がよく観察できた(第44図a)。すなわち、表層の10-15cmが水田の土壌、その下の40-50cmが盛り土・崖錐堆積物・段丘堆積物の混じったような砂礫層、さらにその下が強風化した野島花崗閃緑岩の三層からなる。上盤側と下盤側との間には隙間があって密着していない部分が広がっていて、逆断層のように圧縮破碎しながら上昇したようには見えなかった。下盤側は露出しておらず、掘り起こして観察していないので断定できないが、上記の寒川 旭氏の記載によれば、土壌の下には大阪層群の粘土層が分布する(第44図b)。この野島地震断層は、野島花崗閃緑岩と大阪層群との境界断層である。青色を帯びた灰白色の断層粘土脈が断層面にでき、1日後に乾燥ひび割れして脱落しており、下盤側の数10cm以下に伏在する大阪層群の粘土層が十分な地下水のもとでめくり上がってできた可能性が高い。

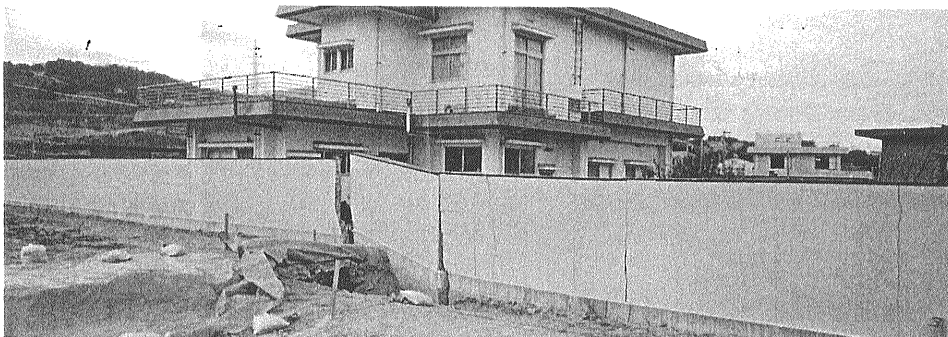
写真82-1

地震断層の通る北東側の外塀(以降、北東塀と略記。写真82-1;第47図)付近は、断層地点を挟む5.5mの両端が折れ曲がった。折れ曲がった塀は一枚板のように傾動した。南側の母屋に面する方の端(ここでは南端と略記する)では、約30cm開口し、15cm程浮き上がって大きな段差がついた(写真82-2;写真11参照)。塀は鉄筋入りコンクリートブロック積み(注29)であり、破断面から中の鉄筋は引きちぎられていたのが見える。折れ曲がった塀のもう一方の端(北端と略記)では、上部は閉じたまま段差も小さく、圧縮破断しており、下部の方が20cm位開口していた。折れ曲がった塀と地震断層の変位状況を外側(東)から見ると、断層の上盤側が塀に激突する所で約20cm反り上がって見える(写真54-2,3参照)。

河野道信氏邸裏庭および北東側外塀の破断(第46図の位置1)。

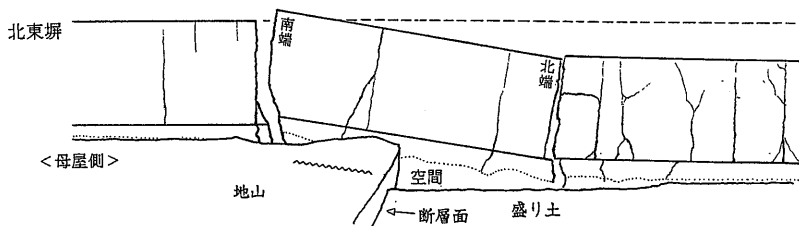
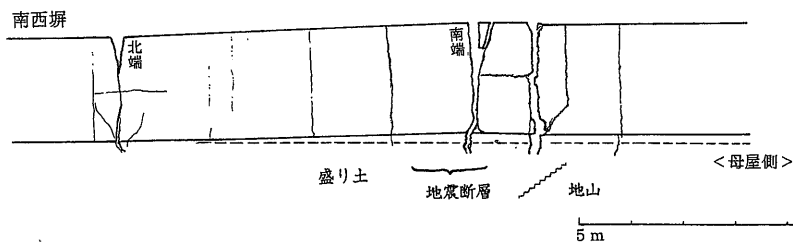
第47図

地震断層の下盤側は盛り土で陥没し、変位した北端の2.5m北の位置から元の塀の所まで、直角三角形に深くえぐれて陥没状態になり、ほとんど盛り土からなる表土などが少量こぼれ落ちて埋めたものの大きな空間が生まれた。この空間部分にあった表層地層は盛り土とともに北東方(第47図手前側)に横ずれ移動しており、表層地質と折れ曲がった一枚板塀とはそれぞれ別個に差別移動した。北東塀の相対的変位は、右横ずれ約120cm、段差約70cmで北西側落ちであった。

一方、南西側の外塀(以降南西塀と略記。第47図、写真82-3;写真54-8,9参照)は、地震断層の所で塀が約1mの幅で縦割れし、さらに北側へ幅7m程先で割れ一枚板をなした。一枚板の南端では、上端が約20cm開口し、その下端は閉じる形で大きく破断して折れ曲がった。その北端でも大きくはなかったが折れ曲がった。南西塀の相対的変位は、右横ずれ約70cm、北西側(第47図左側)が約15cm落ちた。地盤は、幅約1mに割れた部分の南側地点あたりから北方が盛り土に造られている。

河野 道信氏邸外塀の破断略図。破線は比較用の水平面，波線は地山と盛り土との境界線付近，細点線は元の地面をそれぞれ示す。

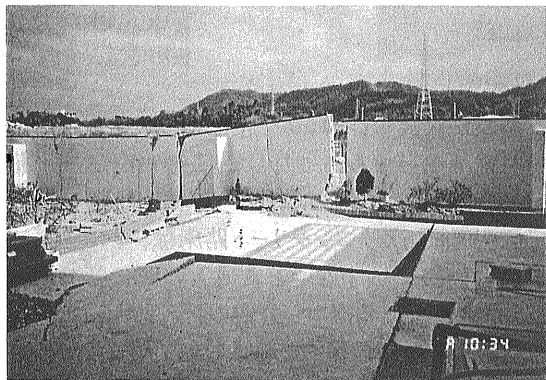
写真82-2 同上外塀の内側と裏庭の破断(第46図の位置2) [河野 道信氏提供].

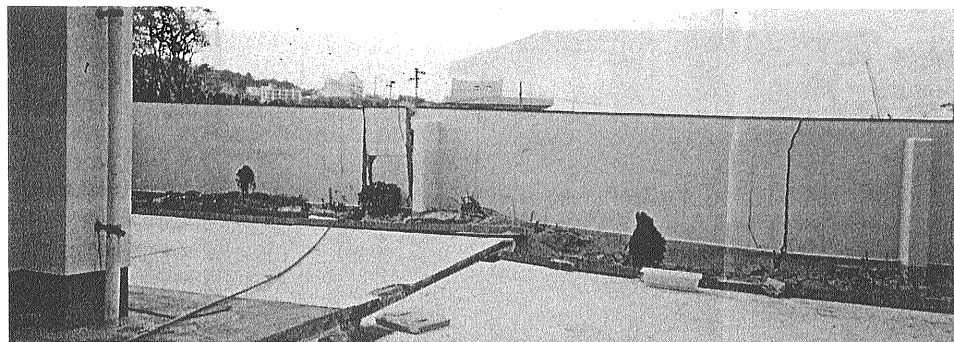
写真82-3

方に移動した(写真82-3)。その東端では、地震断層の所でプレッシャーリッジ状に盛り上がった土庭の下にコンクリート路床が突っ込む形になっていた。土庭がプレッシャーリッジ状に圧縮された後に、

同氏邸南西側外塀とコンクリート路面の破断(第46図の位置3)。

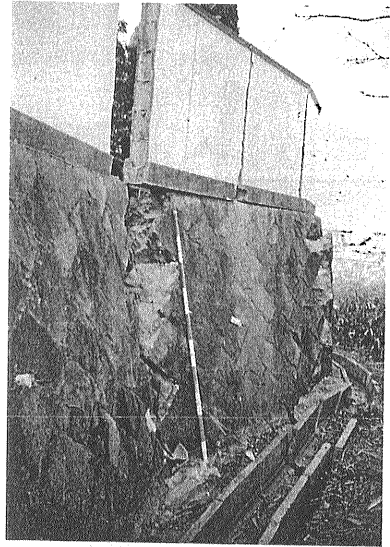
北側の外塀は高さ約2mの石積み擁壁の上に、コンクリートブロックを積んでいる。小倉地震断層に直撃された場所では、モルタルで固着した石積み擁壁の上部が大きく開口破断したが、地面に接する下部の石垣は軽微の破損で変位は小さく、V字形のように開口した。しかも、その脚下のU字溝は全く破損せず、1~2m離れた所で寸断され数cmほど横ずれした程度であった(写真83-1;第19図A地点,写真9参照)。石積み擁壁がわずか高さ2mの違いで異なる被害を受け、上下で差別化されたことは明らかである。

写真83-1 河野 義男氏邸北側外塀を直撃した地震断層と擁壁の破断(第46図の位置4) [津野 真一郎氏撮影(1995.1.21)].

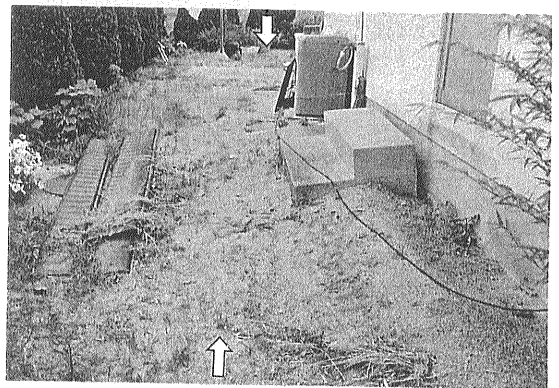
母屋勝手口の踏み台が右横ずれしたように、しばしば報告されている。母屋は地山地盤上に建っており、踏み台から外塀までの間は盛り土であり、しかも浄化槽と塩ビ排水管を埋設するため掘り起こして緩く締っていない地盤である。母屋のコンクリート基礎との間は大きな不連続面になっている。この勝手口付近では、地震断層は踏み台よりも西側を通っている。したがって、断層の位置から見ると、踏み台は左横ずれしたことになる(写真83-2;第19図B地点;写真57-2参照)。本震の1か月後、北方へ左横ずれした踏み台と流し台付近を掘り込んだときの、排水管と上水道管などの無被害状態が写真に記録されている(写真83-3)。母屋のコンクリート基礎が深さ-1m近くまで堅固に造られており、地震動によってひび割れも生じていない。コンクリート製踏み台は砂利基礎の上に置かれ、地下から一本の鉄筋が突き出ている接続されていたことがわかる。このような地盤環境下で踏み台は、母屋基礎から分離して約1m北東方へ左横ずれした。移動方向側の踏み台先端に横向きの亀裂ができており、滑らかに移動したわけではないことを印している。

写真83-2 同氏邸裏庭勝手口の左横ずれした踏み台から外塀にかけて(第46図の位置5)。矢印は小倉地震断層の通る所[服部撮影(1998.6.9)].

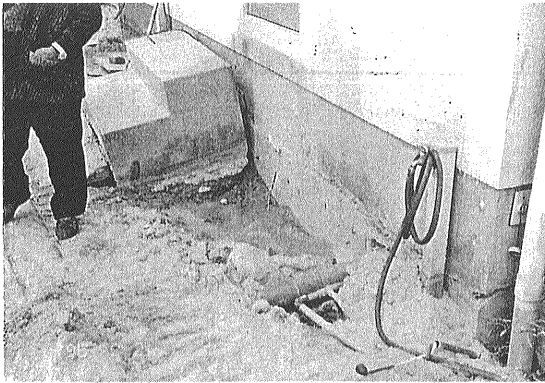
写真83-3 同勝手口の左横ずれした踏み台下を掘り込んだ状態(第46図の位置6) [前田建設(株)撮影(1995.2.21):文献36の写真3-28].

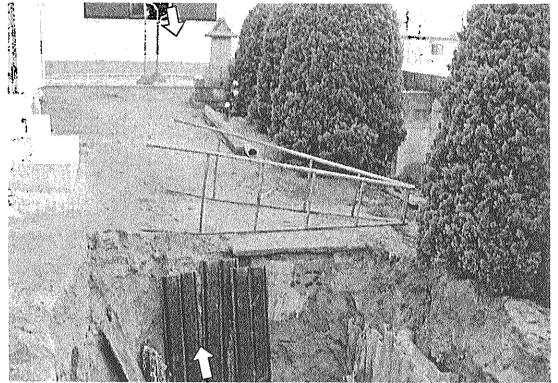
手口から延びる排水管が接続され埋め込まれていた。小倉地震断層は浄化槽と塩ビ排水管の接続部あたりを通っている。しかし、この浄化槽も塩ビ排水管も被災せず従来通り機能していた。1999年7月、この浄化槽を大型三連浄化槽に取り替えるため2m×6m、深さ-2m開削したところ旧浄化槽も塩ビ排水管も姿を現わしたが、地震断層の通る所で損傷していないことが確認された(写真83-4)。もちろん、鉛直・水平変位は生じていない。

写真83-4 踏み台から浄化槽の間を小倉地震断層が通る(第46図の位置7) [服部撮影(1999.7.27)].

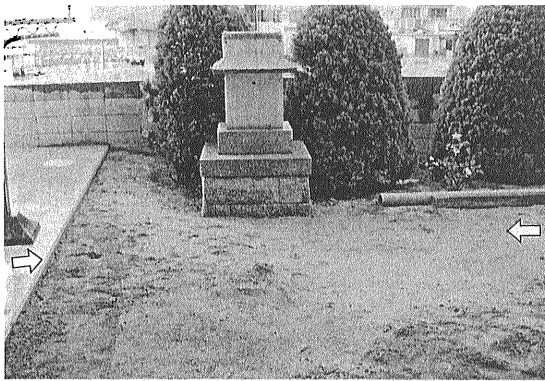
写真83-5 不動の石造り地主神(第46図の位置8) [服部撮影(1999.7.27)].

などがかさ上げされた。それに伴って地主神付近も、以前よりも20-30cmかさ上げ盛り土されたが、外塀寄りの植木付近は今でも円礫と砂が広がっていて、地盤が大阪層群の砂礫層からなる地山環境にあることがわかる。この石造り地主神(写真83-5)は、一見してあまり大きく感じないが、三層からなる基礎石は、計測すると95cm×80mの四角形で高さが60cmあり、重量はゆうに1tを超える。その基礎の上に高さ1.2m以上の石造り神社がのり、全体で2t近いもので、しかもその脚下1m以内の砂礫層地山には地震断層が通って地割れができていた。ところが、「地主神は全く移動も何の変状も起こらなかった」という。この河野 義男氏の説明には信じがたいので執拗になんども詰問を重ねた。その私に対して「本当に地主神様は動かなかった」と同氏は笑って答えられるので、もう‘不動の地主神’

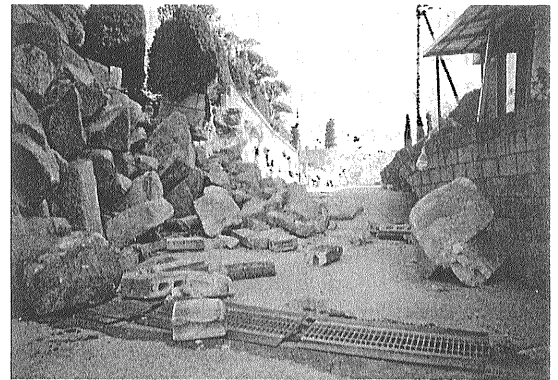
写真83-6 同氏邸西隅から東へ向けた登り坂下部横の外塀の破断(第46図の位置9) [津野 真一郎氏撮影(1995.1.21)].

って、それに次ぐ大きな被害がこの西隅の外塀である。下から二段目石組みから1m大の岩塊がせりだし転んで向こう側のブロック塀にぶつかった(写真83-6;第19図E地点,写真57-7参照)。その上のコンクリートブロック積みの直立塀も分断され、登り坂道路面に転落・飛散した(写真83-7)。この塀は2m程盛り土された地盤上に造られたため大きく破断したが、破断・崩落箇所の内側には盛られた砂利などの乱雑な積層構造が見えた(写真83-8)。

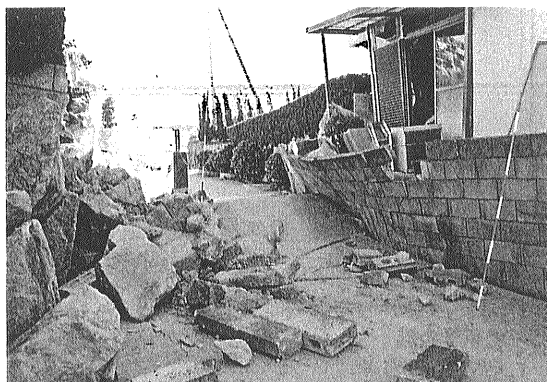
写真83-7 登り坂下部の路面の破断と南隣ブロック塀のはらみ出し(第46図の位置9)[水野 清秀氏撮影(1995.1.27)].

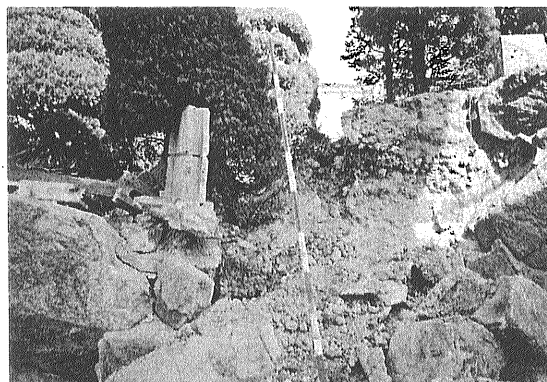
写真83-8 同外塀の破断・崩落箇所の内側には盛られた砂利が見える(第46図の位置10)[津野 真一郎氏撮影(1995.1.21)].
