淡路島北部における兵庫県南部地震による地変と地震被害 VII. 地割れ・地震断層はどのように地下に続くか? (その2)

服部 仁¹⁾

44. 最も軟弱な人工地盤、棚田における被災

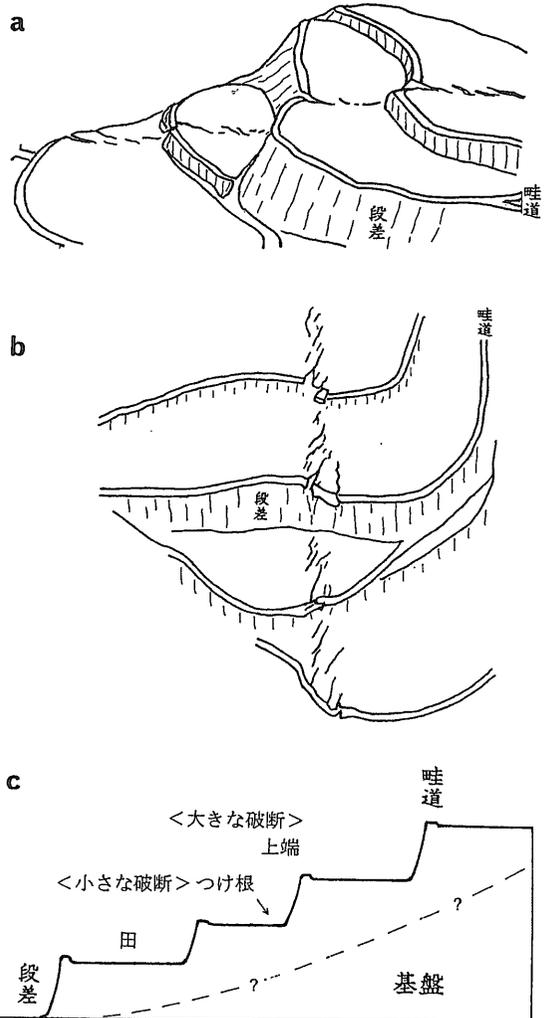
第48図 棚田の壊れ方を示す概念図<(株)カジマビジョンがヘリコプターから撮影したビデオ記録(1995.1.20)を図化>。a.地震断層に直交する方向から見る。b.地震断層に平行する方向から見る。c.棚田の模式断面図。

棚田のどこが大きく破断したか：棚田の壊れ方には、一つの傾向があった。すなわち、棚田端の畦道や隅角部が顕著に破断し、大きく開口地割れしたり、右横ずれもあれば左横ずれも見られた。棚田の中で比較的破断が小さかったのは段差のつけ根付近、つまり棚田端の畦道下や隅角部の下部であった(第48図)。棚田という不安定な地盤であって

も、地震断層上において下部の方が比較的壊れ方が小さく、上部の方が壊れ方が大きかった。地震断層上の棚田においても、地震動に対する抵抗性の面で棚田の強い部位と弱い部位とが区別できそうである。

もし、地震断層が棚田の基盤を含む深所から地表まで連続するものであって、1mを越す変位量があれば棚田のつけ根付近が基盤に最も近いので大きな変位や変状が現われてもいいはずである。だが、実際にはどの棚田でもつけ根よりも比較的締め固められている段差上部やその上の畦道が大破壊している。この事実は、地震断層が表層における特殊現象とみなして差し支えないことを示唆している。

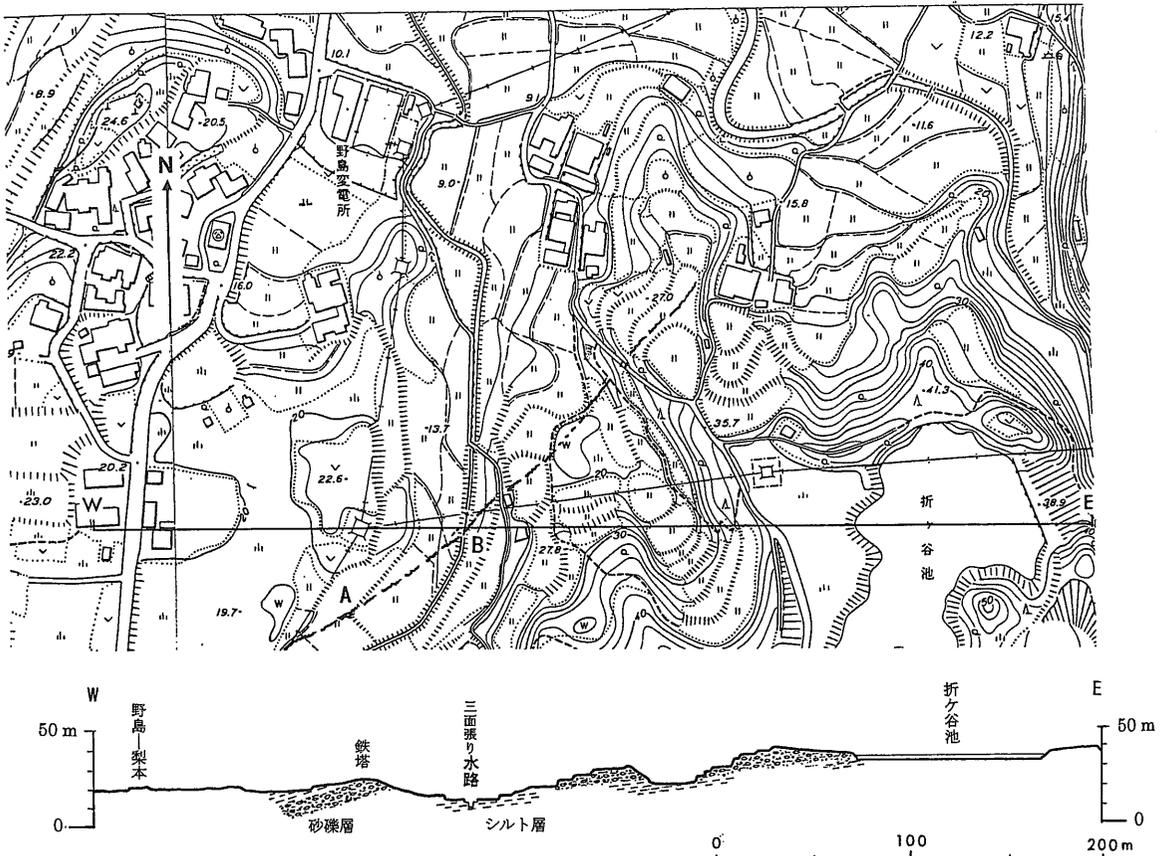
第49図 北淡町野島-梨本間における小倉地震断層および大阪層群砂礫層・シルト層の分布概略を示す地質断面図<北淡町都市計画図1/2,500に記入>。

られた(第49図および写真84-1：本誌542号の口絵写真のA地点)。数段の棚田が小倉地震断層に切られたが、一部の田には水が広がっていた。棚田端の畦道が断層と約40°で斜交する所では、鋭角で接する方の畦道が大きく崩落して開口地割れを作り、鈍角のほうの畦道はほとんど変化が見られなかった。したがって、崩落の結果だけからは左横ずれができたように見えた(写真84-2：本誌542号の口絵写真)。

棚田を構成する地質:水路付近の棚田は沖積層と人工地層からなり、これらが大阪層群シルト層の上ののっていて、非常にベトベトしたぬかるむ土壌であった。高圧送電線の鉄塔が立っている所は緩傾斜面上の平頂部であり、そこは砂礫層からなり若干地盤強度は高い(第49図地質断面図)。水路修復工事中において開削された側壁と床を見ると(写真85-4)、側壁は大阪層群の青灰色シルト層が広がっていて、床均しには砂が敷き詰められたことがわかる。すなわち、破断・変位した水路を支えていた

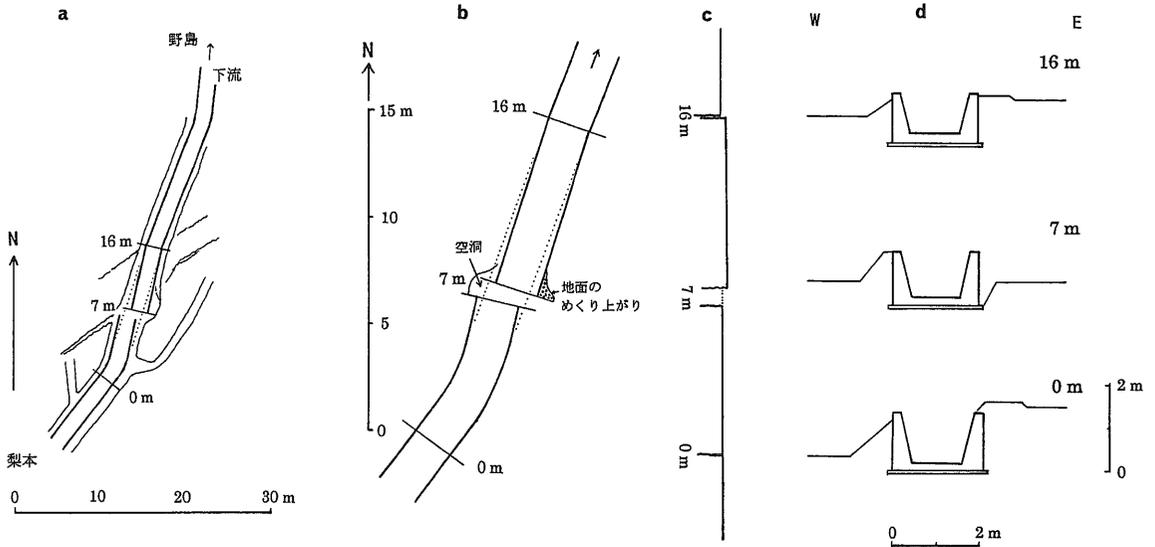
第50図 北淡町野島-梨本間の谷底において小倉地震断層に直撃された水路の状況。[北淡町提供の工事記録を参考に作図]。a.位置略図 b.破断箇所の平面図 c.同側面図 d.水路断面図。細い点線は地震前の水路の位置。

このコンクリート水路は、北淡町野島-梨本間の広い谷底に造られた三面張りといわれる農業用で、形枠を組んでコンクリートを流し込んだもので、大きさは部位ごとに若干ばらつきができていますが、壁の厚さは頂部で20cm、底部で40-44cmと頑丈な造りであった(写真84-1:本誌542号の口絵写真および第49図のB地点)。水路は小倉地震断層の

通る所を中心に長さ16mの間が破断した(第50図 a,b; 写真85-1)。上流側の破断部分を0m地点とし、そこから7m離れた地点から16m地点までの約9mの間全体が20cm程浮き上がり(第50図c)、7m地点が約105cm(80cmの開口と65cmの横ずれ、20cm上昇)変位した(写真85-2:本誌542号の口絵写真および写真85-3)。破断前の水路の位置と比べると、7m地点で南側(上流)が約15cm西へ、北側が大きく50cmほど東へ横ずれした。破断したコンクリート水路16mの区間は、水路の両側の地面が均等の高さや形状になっていなくて、それぞれ非

対称形をなし、周りからの土圧の受け方や地震断層と破断した水路の位置など微妙に違っている(第50図b,d)。浮き上がった三面張りコンクリート水路は、地震断層が二つに別れて直撃し、一方の大きな地割れの延長部が7m地点を、他の小さな地割れが16m地点を襲った。16m地点を支点として、大きな土圧のかかる7m地点で東方向へ振りながら浮き上がった。

地震の前、7m地点の周りの地面の状況は振られた東側(流路の右岸)には、土が詰っておらず隙間になっていた。つまり破断した水路の端が土圧の小さかった隙間側に強く押し出され易い環境に

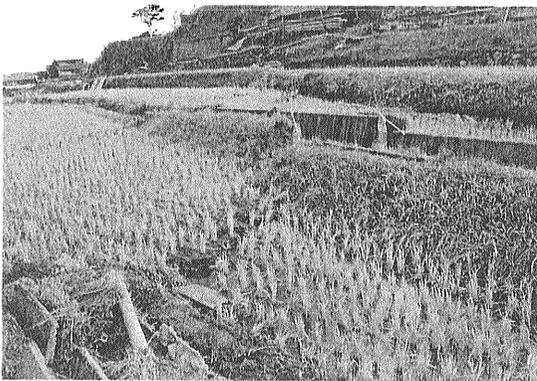
写真85-1 二本に別れた小倉地震断層と破断して浮き上がった三面張りコンクリート水路。小倉地震断層上の南西方から見る[水野 清秀氏撮影(1995.1.27)]。

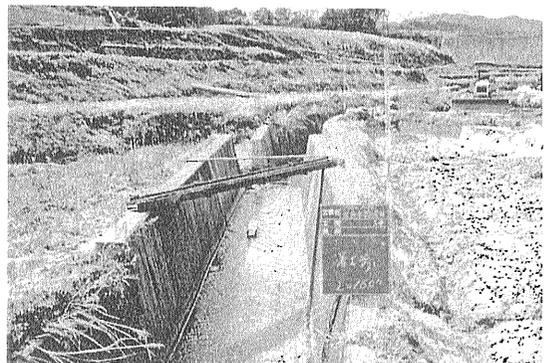
写真85-3 約20cm浮き上がったコンクリート水路。16m地点下流から上流側の60cm横ずれした7m地点を見る[北淡町提供]。

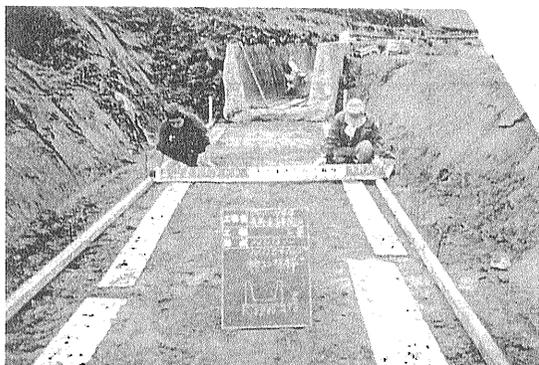
写真85-4 長さ16mに及ぶ水路修復工事中の開削された側壁と床。16m地点から上流側を見る[北淡町提供]。

地盤は、大阪層群シルト層であった。シルト層は湿っていると極めて滑りやすい。棚田の段差や側壁には大抵ベトベトに湿ったシルト層が露出する。乾燥した部分では、鱗片状や4~5mm大の角礫状に割れ易く、ポロポロと崩れ落ちる。地震断層上において水路は2か所で大きく破断された。その要因の一つがシルト層と豊富な田の水との共存にあり、破断した水路底盤部を滑り易くし大きく側方移動させた、と推定した。

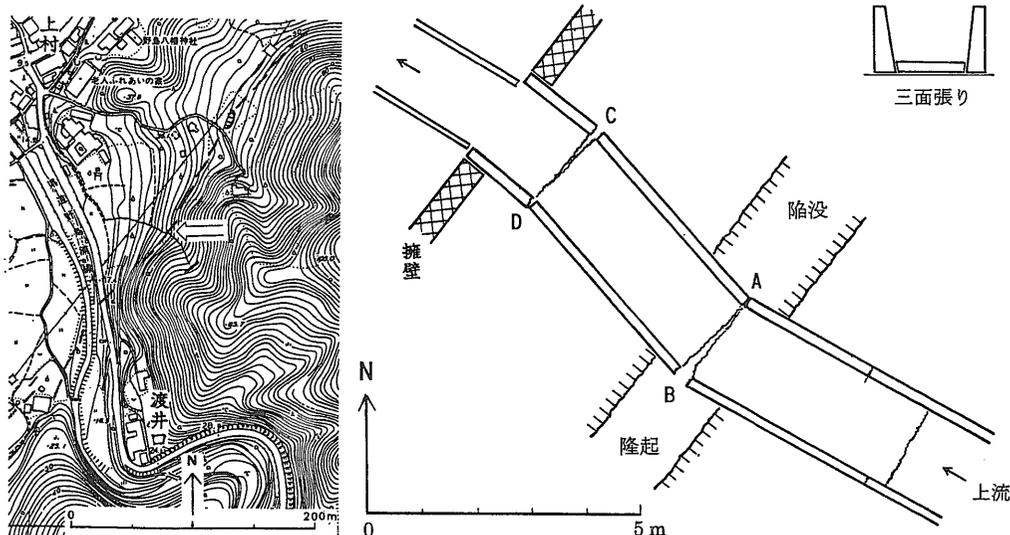
第51図 野島東地震断層に直撃された水路の見取り図。左図:位置図。矢印は水路と地震断層との交点を示す。北淡町都市計画図1/2,500(1991)を使用。右図:水路の破断と地面の陥没・隆起状況。

地震断層は二本に別れて水路の両側で鉛直変位し段差を作った。北東側では陥没型の段差であったのに対して南西側では上昇するという対照的な

変動を見せた(第51図,写真86-1)。破断して折れ曲がった水路は長さ約4mの区間で、それぞれ位置A-Bと位置C-Dの二か所において、それぞれ約20°と約10°折れ曲がった。開口したのは位置Bおよび位置Cの上部のみで、下部は閉じていた。折れ曲がり点において、横ずれや上下の段差はつかなかったが、折れ曲がりの内側がわずかに破壊された(写真86-2)。詳しく見ると、位置Cでは、上部開口に対して下部では水路内側が圧縮・破壊しており、位置Dでは上部外側が圧縮・破壊した。両位置ともにコンクリート底盤にはひび割れができたが、水平変位は認められなかった。そのほかに、水路で割れた所は位置A-Bよりも上流側へ約4mで、側壁と底盤にひび割れが入った程度であった。

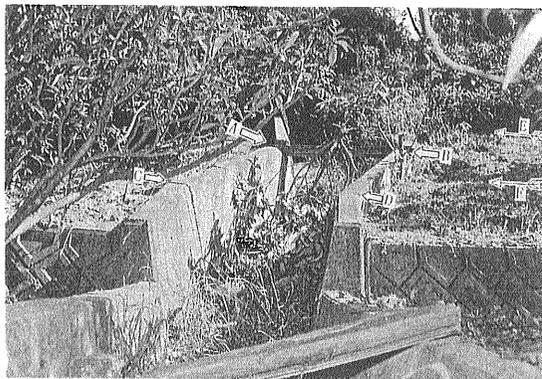
写真86-1 びわ畑中の地震断層周辺における水路の破断状況。[服部撮影(1997.2.24)]. A-B(矢印): 大きな破断と折れ曲がり, C-D(矢印): 小さな破断と折れ曲がり, A側: 陥没, E,F(矢羽印): 隆起地点。

この水路は折り尺を曲げたように変形したが、その周りの地盤にできた二本の地震断層は水路の両側において全く異なる陥没と上昇という帯状の段差がついた。すなわち、びわ畑の地面は右岸側(北東)で、位置Aを挟んで約2mの間が約20cm陥没した。これに対して位置Bより少し上流側を中心に幅約1.5mの帯状地が約20cm上昇した(写真86-1中矢羽印EとFの間)。この種の地変がどのようにして生じたのであろうか、とても気になるが観察記録として止めておこう。

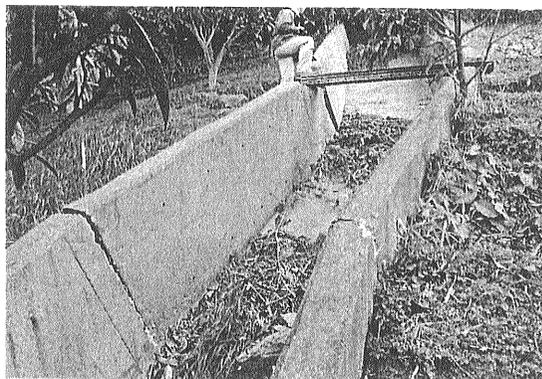
写真86-2 同水路C-Dにおける折れ曲がり破断状況。[水野 清秀氏撮影(1995.1.26)].

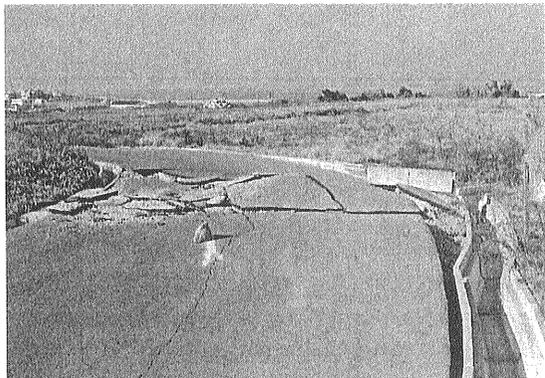
写真87-1 小倉地震断層に直撃されたアスファルト舗装路面の盛り上がり破断とU字溝の変形(第15図B1地点)[川崎 満男氏撮影(1995.1.18午前)].

北淡町梨本におけるプレッシャーリッジ状に破断されたアスファルト舗装道路(第15図A地点)から約50m西方の農道の曲がり角(第15図B1地点)では、道路の両側にU字溝が設置されていた(写真87-1)。本震直後、この路面はアメのように反り上がり、A地点と同じくプレッシャーリッジ状に破断した。路面の北東側(写真向かって右手)は緩い下り斜面に続く天盤端部に相当し、そこに設置されていたU字溝は側方下にずり落ちる形で分散した(写真87-2)。各U字溝間ではモルタル接着部が分離し、60cm長のU字溝一本ごとには破断が見られず、分散した位であった。一方、南西側のU字溝には、道路の曲がり角内側にあったためか内蓋がはめ込まれていた。そこではU字溝自体も内蓋も全く変形・変位しなかった。路面が破断された状

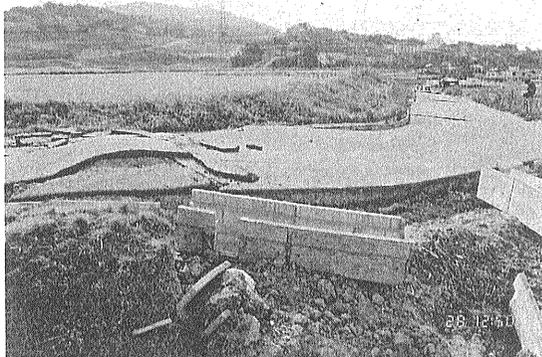
写真87-2 同場所北東側の路面の盛り上がり変形とU字溝の分離状況[服部撮影(1995.1.28)].

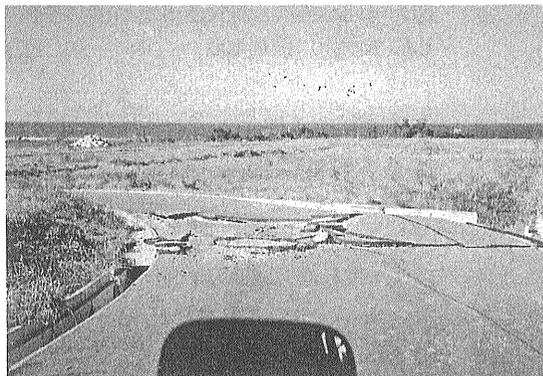
写真87-3 同場所南西側の内蓋付きU字溝の無被害[光洋開発(株)撮影(1995.1.24)].

況からは想像できないほど、安定した無被害状態であった。つまり、地中にすっぽり埋まり、内蓋がはめ込まれていたU字溝は(写真87-3)、小倉地震断層上であっても全く変形・変位せず完璧に無被害であった。写真向かって左側の路面下-1.2mに上水道铸铁管が埋設されている。铸铁管はこの地震断層の位置では破断しておらず、離れた別の地中で破断した、と北淡町水道課工務係長の鋪田氏が説明された。

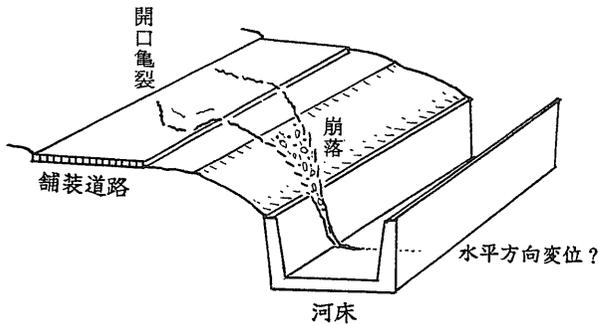
第52図 地震断層上における護岸の被害概念図。

小倉川の下流部は、石積み護岸からできていて河床も周りも緑豊かな自然の姿に包まれていた(写真80-3,4:本誌542号の口絵写真)。1990年頃から護岸がコンクリートブロック積みで固められ、河床もコンクリート打設され強固な流路になった。小倉地震断層に直撃された場所は、右岸がコンクリートブロック積み擁壁で、左岸は従来の間知石積み擁壁のまま残っている場所であった。右岸の方が頑丈に見えたのに幅約20mにわたって破断・崩落したのに、左岸の崩れやすいと思えた方が幅わずか7~8m位の狭い範囲の崩落であった。河床のコンクリートは亀裂が入って一部盛り上がった位の極めて軽微な損傷であった(第17,18図,写真56-1~56-9参照)。

コンクリートブロック積み護岸が崩れ落ちて剥き出しになった崖には、地震断層の通る所には断層を示す筋や不連続面はもちろんのこと、出っ張りなどの水平変位も鉛直変位を明示する地肌の変状は観察されなかった(本誌542号の表紙写真[津野真一郎氏撮影(1995.1.21,13:30頃)]。兩岸のアスファルト路面や埋設されていた上下水道管周辺の変状も大きな水平・鉛直変位を刻んでいなかった。小倉川を挟んだ両側のアスファルト舗装路面とその地下埋設物および護岸・河床の被災状況を総合的に判断すると、護岸壁上部は大破したが、

河床に近い下部への影響は軽微であったとの印象を強くした(第52図)。

この被災例から地震断層の上であっても、二面あるいは三面からなる角地では、地震動に対して上部はより不安定であるのに対して、下部は地中に囲まれていてより高い安定性を保つためか地震被害が小さい傾向にあることを示している。すなわち、'人工構築物'が"不連続面"である自由解放面に接する場での形状・位置によって地震被害が差別化された現象である。

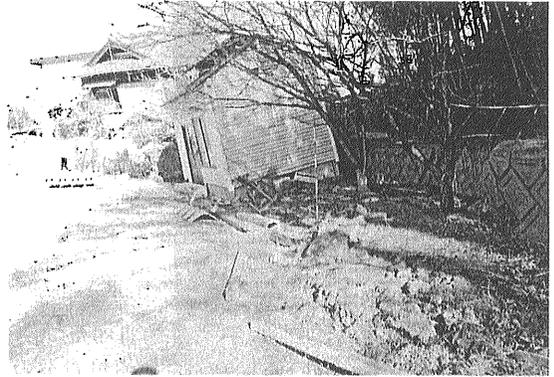
写真88 小倉地震断層真上における軽量建物の被災状況 [水野清秀氏撮影(1995.1.27)] (第21図参照;片岡 精明氏旧邸跡地約70m北東方の地割れ)。

北淡町中心地の富島東部の丘陵裾、地形の傾斜変換線に沿って地割れが断続して現われた。この地割れは小倉地震断層の南方延長線上にある。このあたりは、旧湿地を埋め立てて作られた小公園でゲートボール用に使われていた。この公園端にログハウスが建てられており、地割れがこのログハウスの真ん中あたりを通った(写真88)。ログハウスは隆起して約20°傾斜したが、一見したところ軽微な損傷に留まり、現在は元通りの位置に戻して使用されている。地震断層上において、周辺の二階建て日本家屋が倒壊しているのと対照的に破断せず、軽微な被災に留まったのはなぜであろうか? おそらく、ログハウスが軽量であったのと地面が緩く締っていなかったこと、さらに両者の間の"不連続面"にコンクリートブロックの基礎が置かれ、これら三者の組み合わせが強い地震動と地割れに対して緩衝効果をもたらしたのかも知れない。

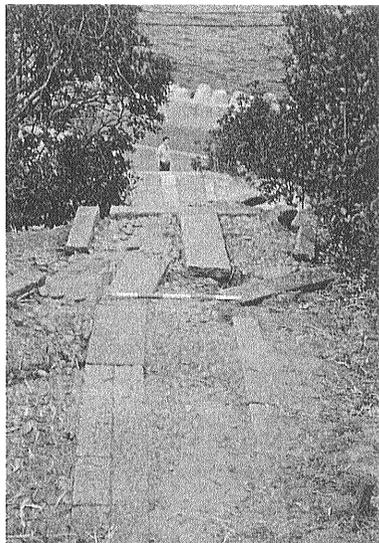
写真89-1
江崎燈台への登り階段4段目の踊り場を通った地震断層による変状 [高田 嘉典氏撮影 (1995. 1.20)].

ることから判断すると、局所的な現象に思える。4段目の踊り場付近では(写真89-1;写真19参照)、石畳や円礫を敷き詰めた路面が地震によって引き裂かれ、大きな開口地割れができた(写真89-2)。その隙間から覗かれる表層地質は、土壌、草木片、礫混じり砂と風化花崗岩の岩片・マサなどがルースに詰っていて花崗岩の露岩はなく、人工盛土あるいは崖錐堆積物に見えた。石畳の下に引き裂かれたような大きな木片も見られた(写真89-3)。

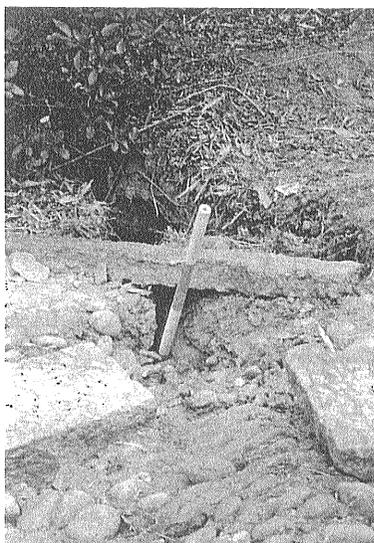
写真89-2
同地震断層の深さ1.5m以上に達する開口地割れ [高田 嘉典氏撮影 (1995.1.20)].

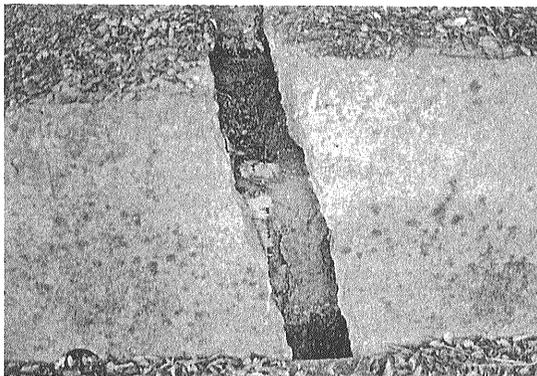
写真89-3 開口亀裂の隙間に見えた木片 [川崎 満男氏撮影 (1995.1.17午後)].

石畳や円礫を敷き詰めた踊り場の路面は、その下の地肌との間に砂礫と木片からなる密に接着していない“不連続面”が介在していたのは明らかである。この面がボールベアリングのような潤滑油の

すべり面効果として働き、地震動に対して滑りやすく差別移動して変位が大きくなったのではないか。地面が揺り動かされた実際の振幅よりも増幅されたため、大きな横ずれ変位が生じたもので、ごく浅い2-3mほどの表層に限られたように見えた。

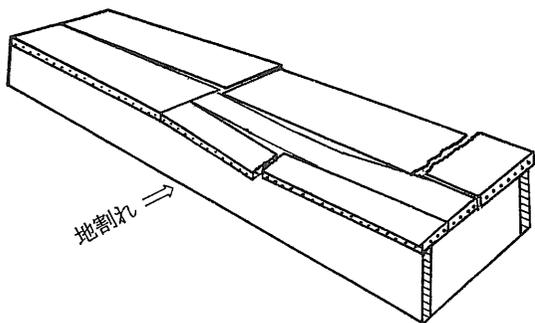
第53図 堤防形に盛り上げた農道天頂部路面における不安定なコンクリートスラブの破断。

④ 小倉地震断層上の路面コンクリート板スラブの変形
 鋪田 雅人氏邸から約40m西において、畑から約1mの高さに立ち上がっている小道が小倉地震断層に直断された。この小道は軽自動車がやっと通れる狭さで、羊羹のような形に側壁を固めた幅2m程の頂部に板状コンクリートスラブが軽くのっているように見えた(第53図)。周りの畑には杉型の雁行状割れ目を含む不規則な地割れが現われたが(写真7左,46-1:第11図参照)、小道では地震断層の位置を挟む広い範囲にわたってコンクリートスラブ単位で三枚に分離して開口変位した。しかし、コンクリートスラブが切断された部分は小さかった(写真7右)。コンクリートスラブが破断した場所は地震断層直上ではなかった。コンクリートスラブ下の地肌との間の“不連続面”が強く接着していなかったため、地震動によって大きく振りほどかれて分離し、一部破断したように見えた。
