# 潮来市日の出地区における液状化被害

<潮来市建設部<sup>1)</sup>>

Construction Department, Itako City (2013) Liquefaction disaster at Hinode, Itako City, Ibaraki Prefecture.

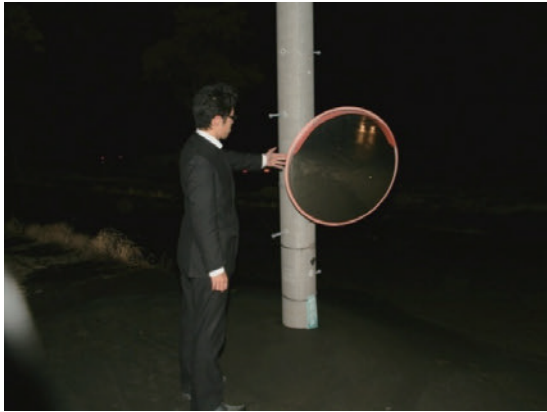
沈下したカーブミラー（電柱）.

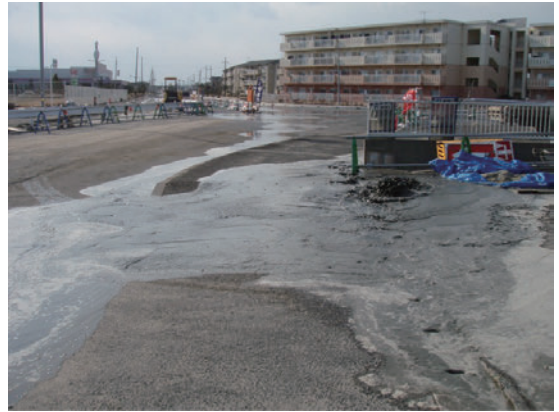
噴砂・噴水の瞬間.

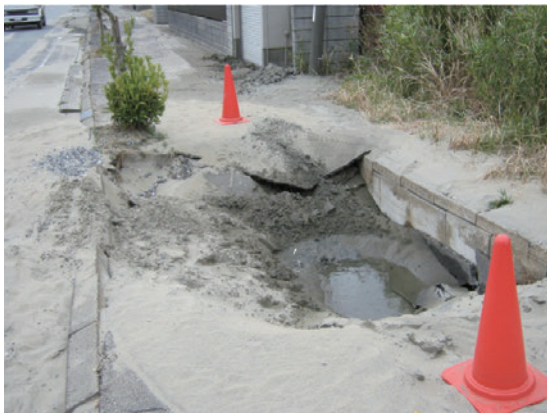
噴砂孔.

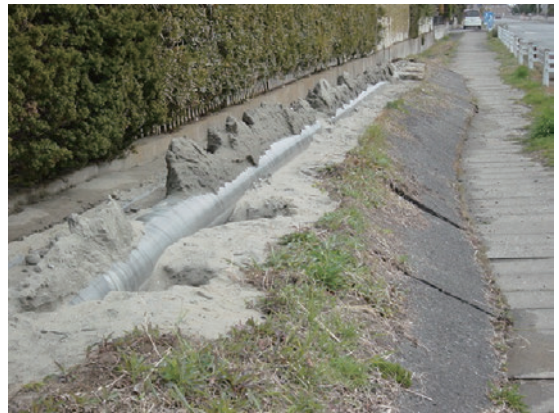
下水道管の被災状況.

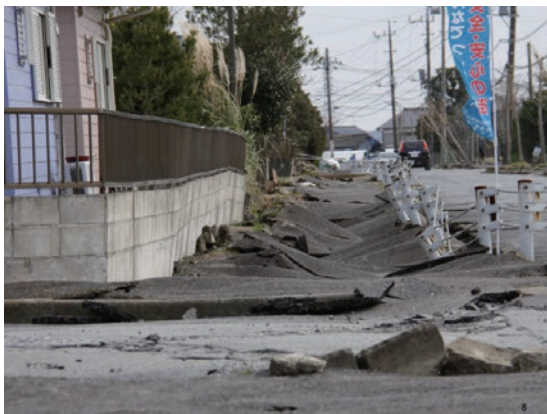
歩道の被災状況.

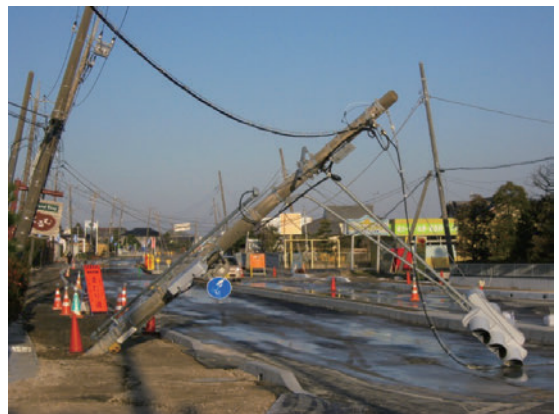
電柱の被災状況.

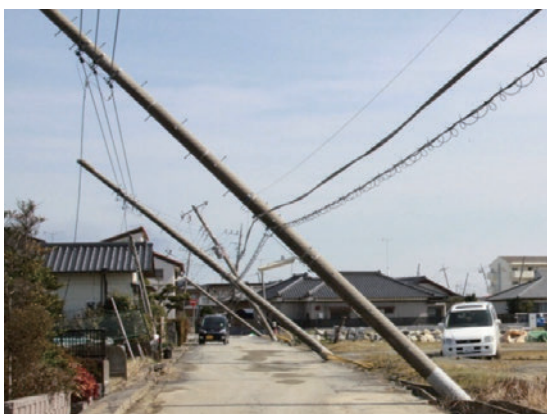
電柱の被災状況.

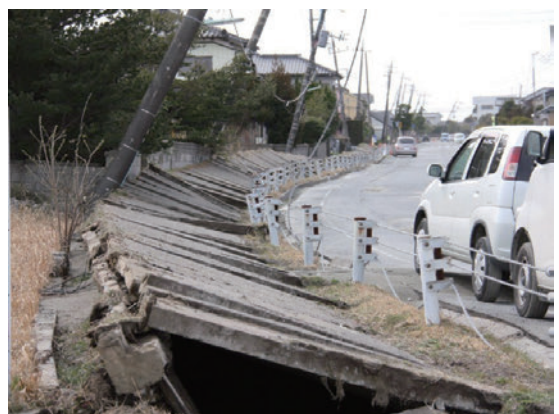
水路の被災状況.
