平成 28 年 (2016 年) 鳥取県の中部に発生した地震に関する情報

「第二報」2016 年 10 月 26 ~ 27 日の現地調査概要報告 (2016 年 11 月 1 日)

第二報 2016 年 10 月 26 ~ 27 日の現地調査概要報告

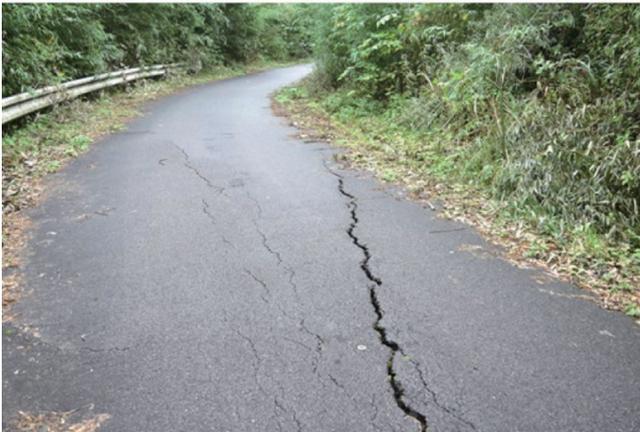
写真1 余震分布域を横切る測線上(地点1:円谷町-岩倉間の舗装道路)で観察された開口亀裂。斜面下方側が落ちる重力性の亀裂と解釈した。

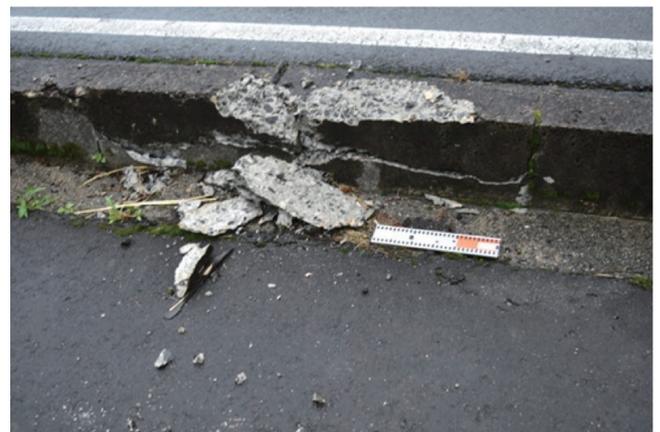
写真3 本震の震央付近(地点2:恩鳥)で観察された縁石の破壊。左横ずれを伴わず、周辺への延長も認められないため、地表地震断層を示すものではないと判断した。

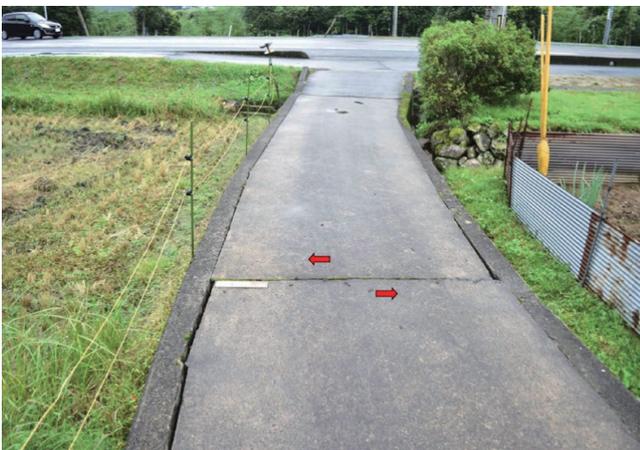
写真2 本震の震央付近(地点2:恩鳥)で観察された左横ずれもしくは回転による移動を示すコンクリート道路接合部の開口。周辺への延長が認められないため、地表地震断層を示すものではないと判断した。

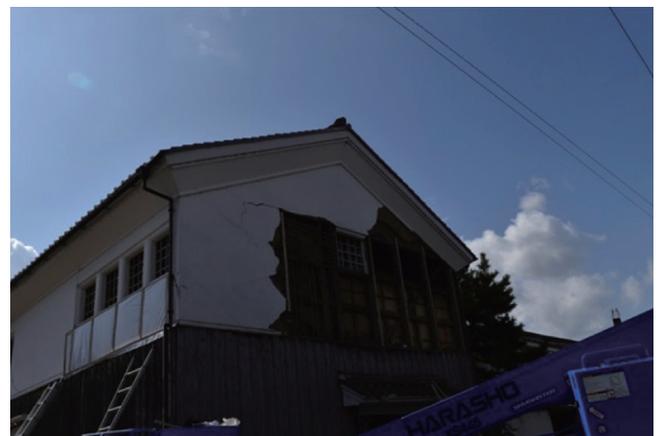
写真4 倉吉市内の白壁土蔵(地点3)にみられた壁材の崩落。調査範囲内のその他の土蔵では、これほどの被害は認められなかった。
