# 2011年9月紀伊半島台風12号による災害緊急調査報告

Survey report of the Landslides caused by typhoon No. 12 in Kii Peninsula, Japan

川畑大作・斎藤眞

産業技術総合研究所 地質情報研究部門

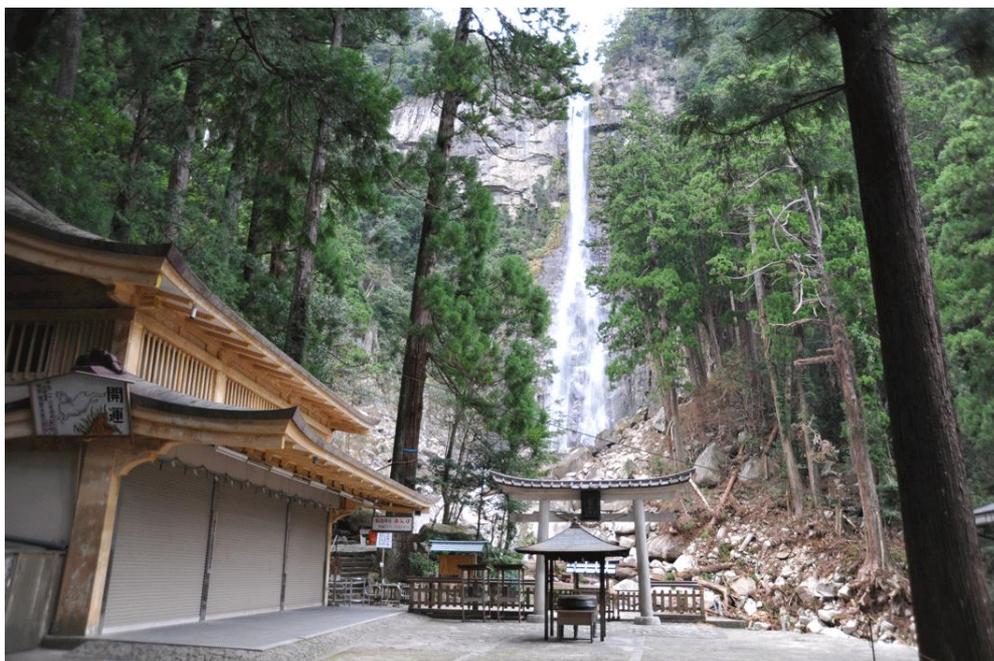
この地域では、次節以降に述べるような大きな斜面崩壊は起きていない。しかし、多量の降水によって、斑状花崗岩の急傾斜地や急勾配の谷の部分で小規模な崩壊が発生し、それらの岩屑と谷に堆積していた砂利が土石流となって流出し、川沿いの低地に大きな被害をもたらしている（写真1，写真2）。

写真1 那智の滝の観瀑台 今回の崩落によると考えられる巨礫が散乱している. また, 写真右下の足下部分は削剥されて崩落している

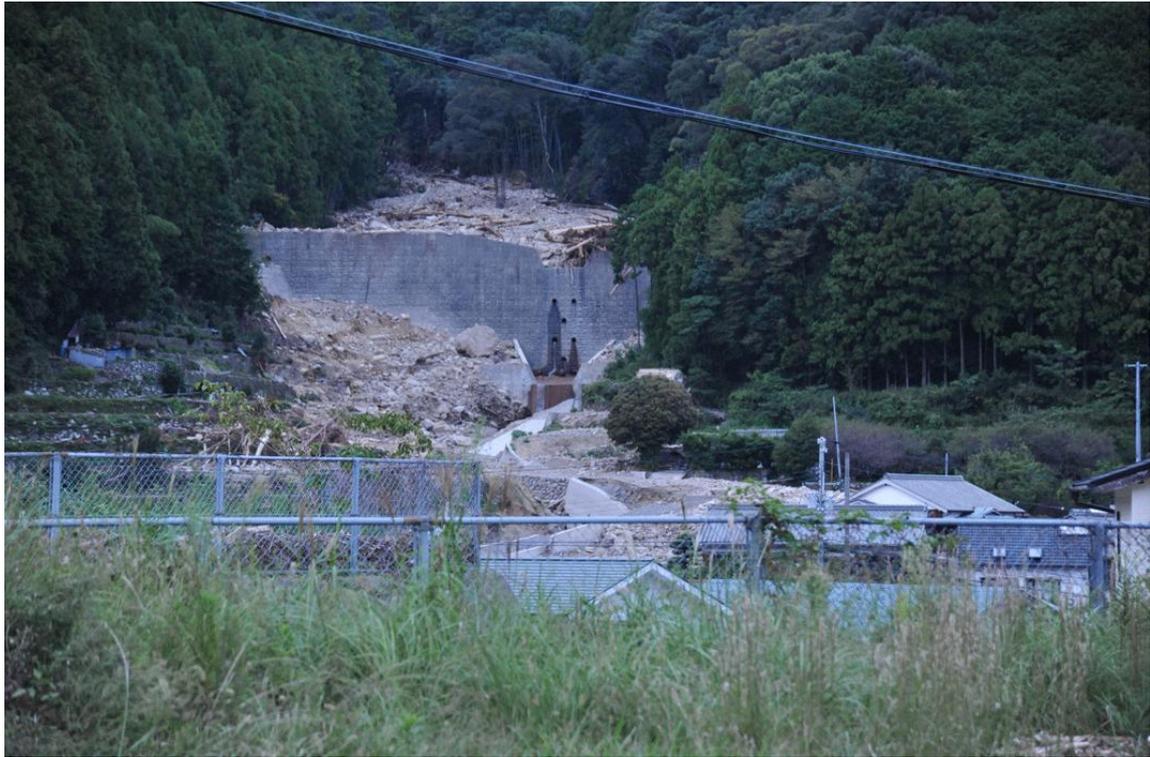
写真2 下流の砂防ダムを飽和させている土砂

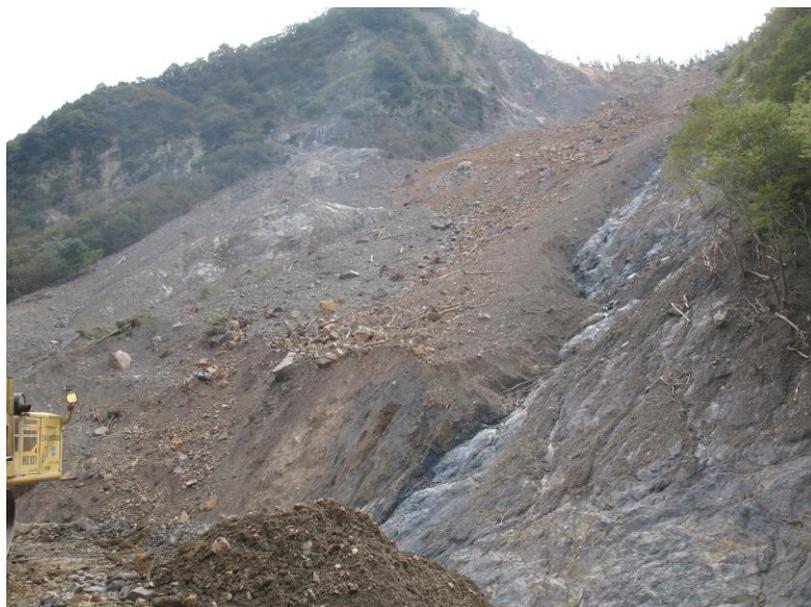
この付近で今回の豪雨によって崩壊は、1889年の火ノ瀬山の崩壊地の再崩壊(十津川の支流、川原樋川の右岸の標高約800m付近からの崩壊)(写真3)と、その南西側の赤谷の右岸1050m付近から崩壊(写真4, 写真5)、及び南東側の長殿谷の3カ所である。今回、赤谷の崩壊地で崩壊地内の現地調査を行った。

写真3 火ノ瀬山の崩壊地の再崩壊の現場

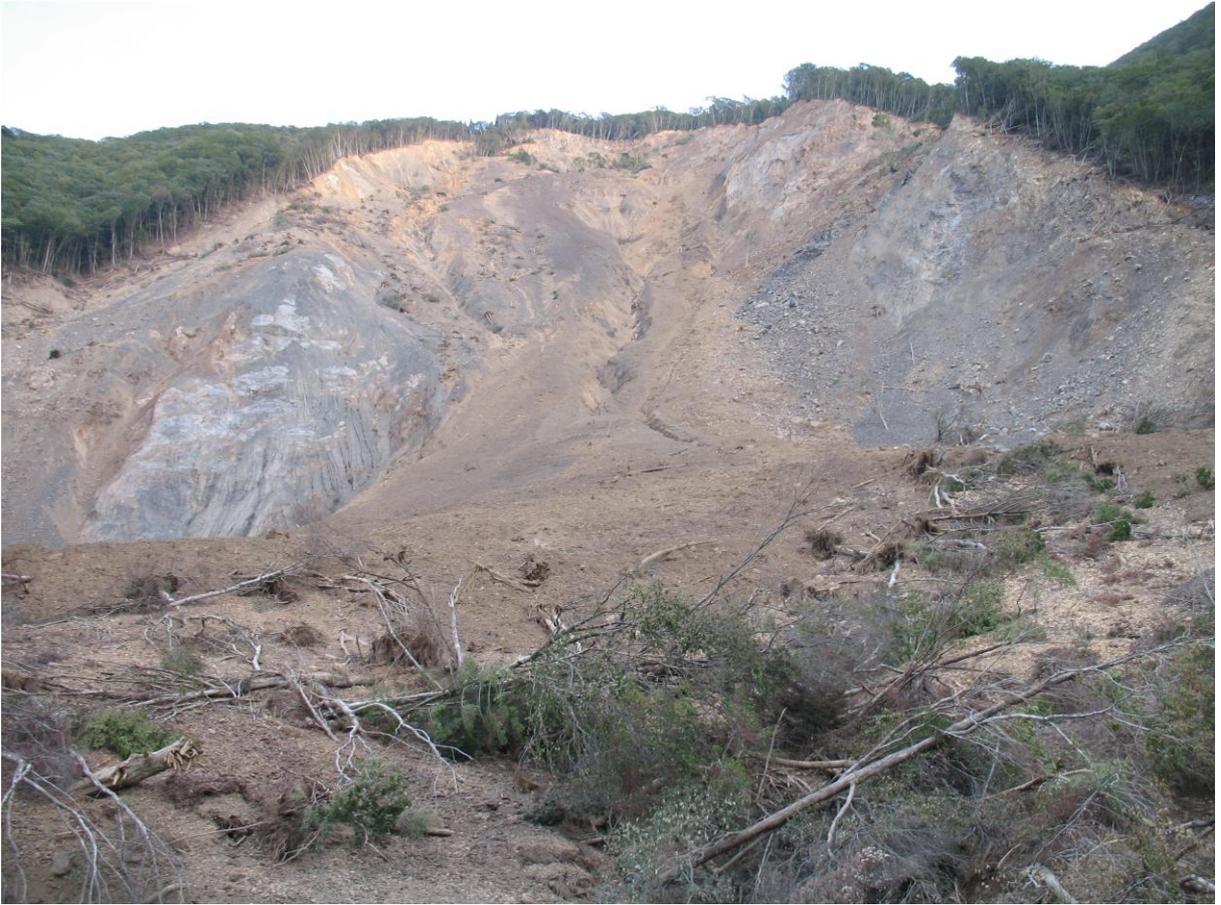
写真4 赤谷崩壊地の全景

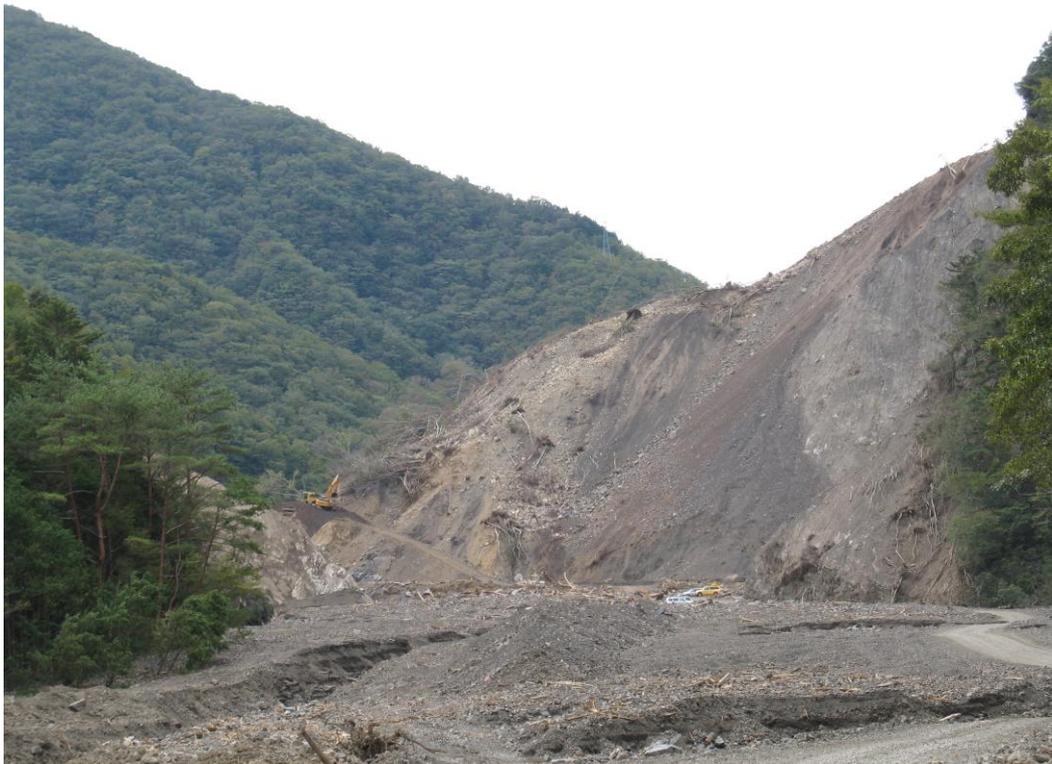
写真5 赤谷崩壊地の土砂の対岸側への乗り上げ

また崩壊物は赤谷を横切って、赤谷左岸の標高 580m 付近まで達し、赤谷を埋積して土砂ダムを形成した。調査時で、土砂ダムの下を水が抜けて流れている(写真11)。これは、砂岩を起源とする角張った岩塊が多いために、隙間が多いためと考えられる。

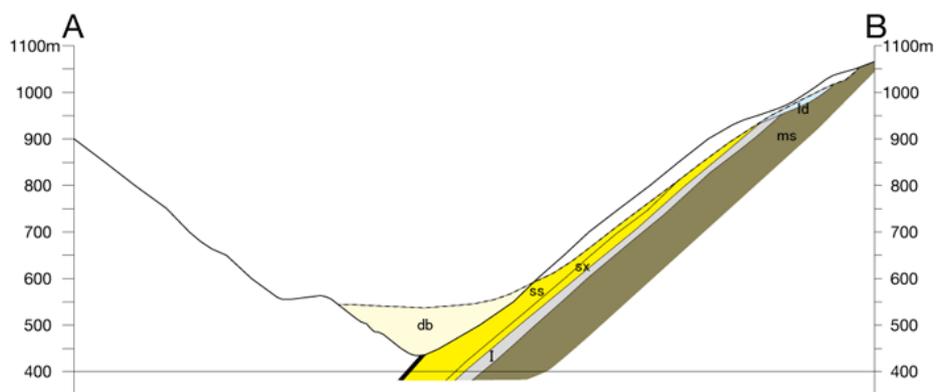
図4 赤谷崩壊地の断面図

赤谷の崩壊地内の地形断面(図4)に、崩壊地付近の一般的な層理面(ないし鱗片状劈開面)を東西走向、北傾斜60度として地質を投影すると、斜面とほぼ平行であることがわかる。また、標高900m付近の崩壊地南西側には混在岩の鱗片状劈開とほぼ平行にすべり面となったと考えられる粘土が存在する。また、南西部の標高800-900m付近の変形した砂岩の上面の砂岩は凹凸がなくなめらかな表面をしており(写真6)、この面がすべり面になったことが考えられる。崩壊地内に残る粘土の存在を考慮すると、層面すべりによって崩壊が発生した可能性が高いことがわかる。

上部は45°北西傾斜、下部は60°北傾斜とすると、全体で45°程度で傾斜する。この結果、ほとんど、地形面に見かけの層理面が平行になる。

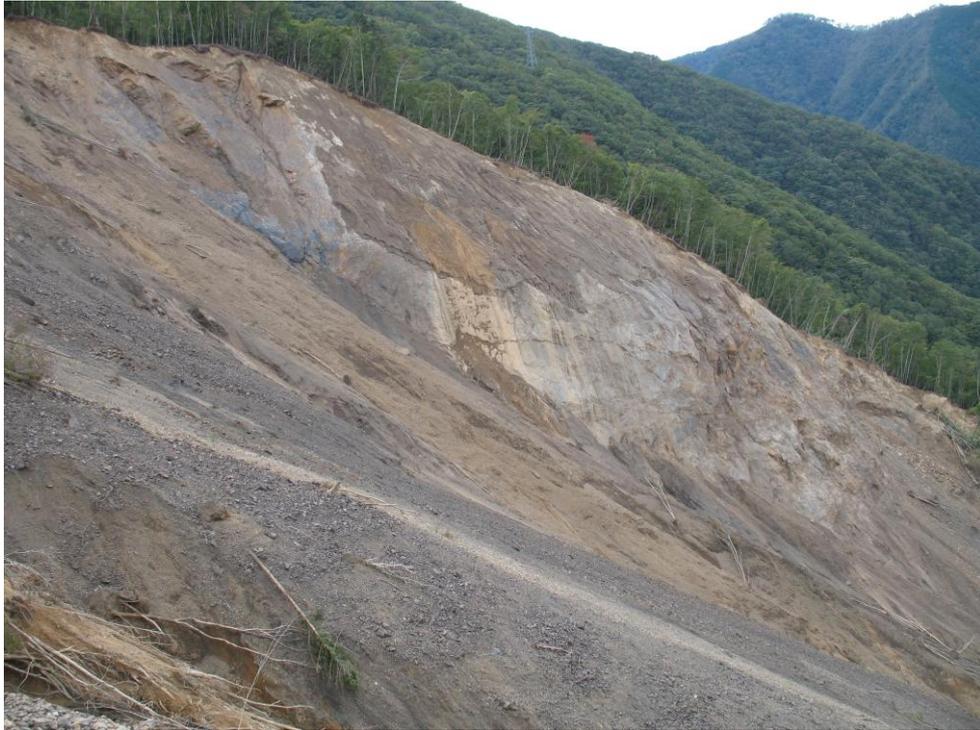
写真6 赤谷崩壊地中部の変形した砂岩の上面に付くなめらかな面

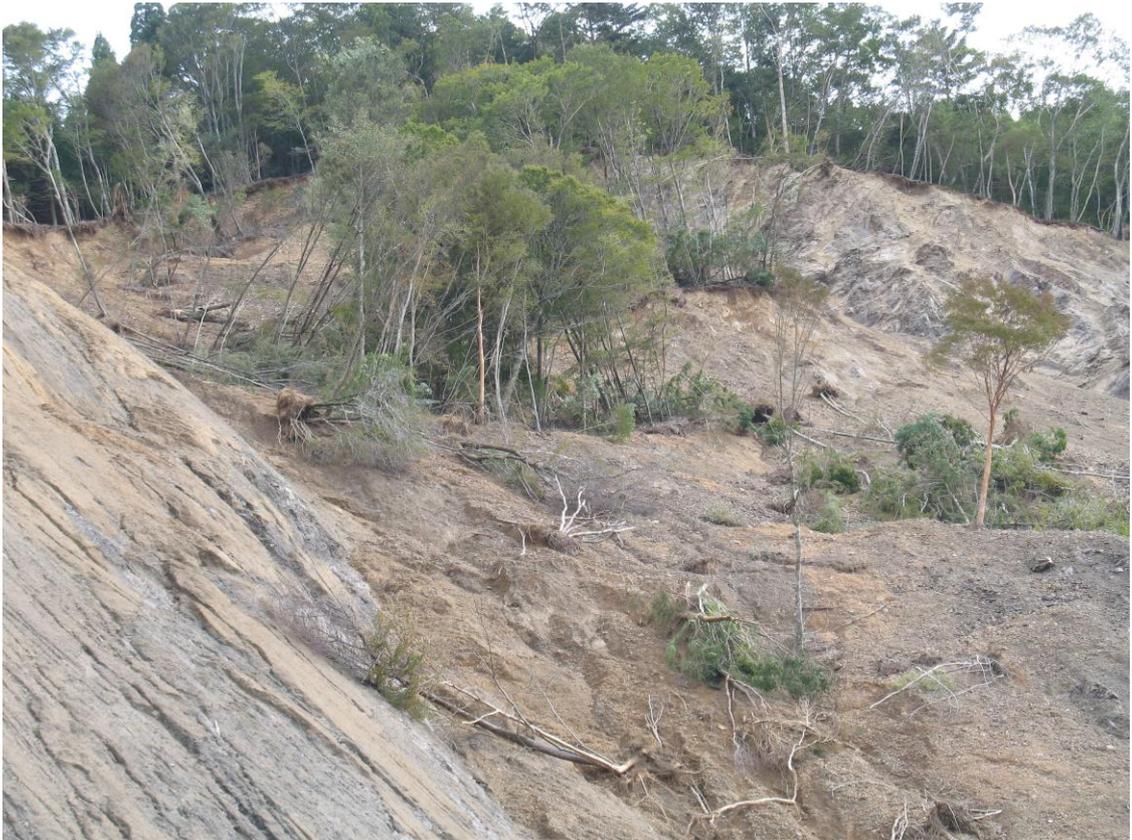
現在、崩壊地の上部には、層状泥岩の地すべり体が残っている(写真7, 写真8)。崩壊後の降水によりガリーができるほど、崩壊後の斜面中部～下部に崩壊物が存在している(写真9, 写真10)。このため、川原樋川火ノ瀬山の崩壊地のように、再度崩壊することを考える必要がある。

写真7 赤谷崩壊地上部に残る地すべり体

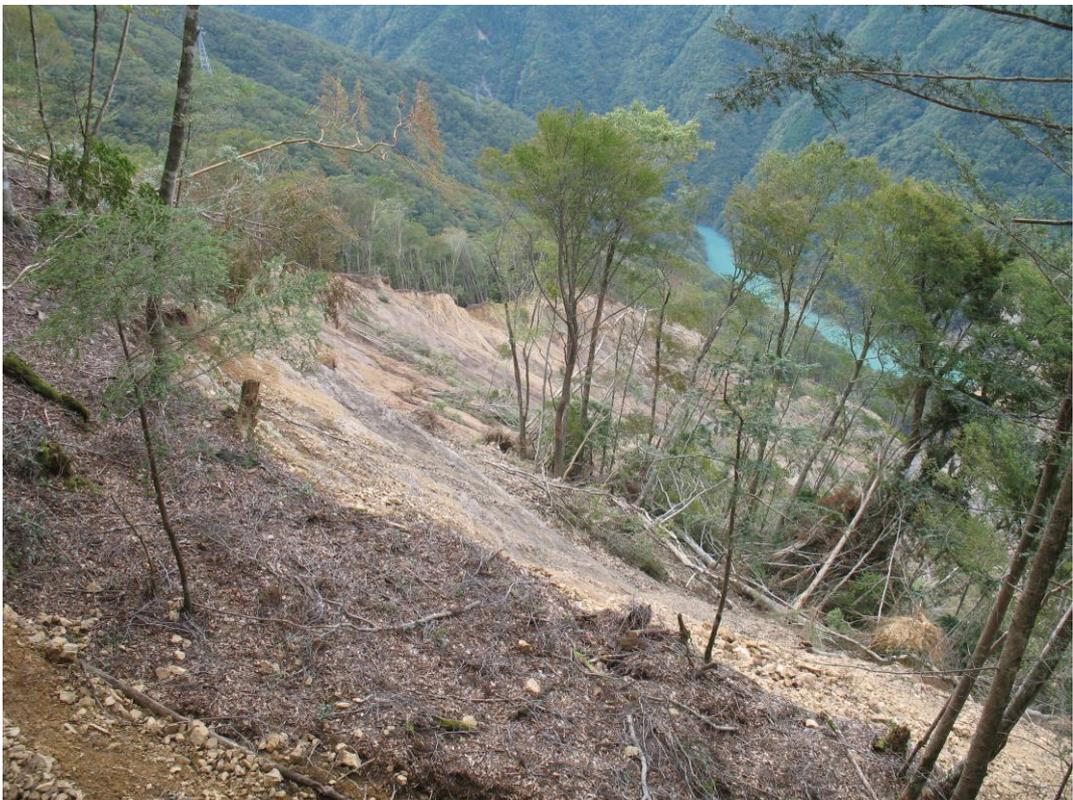
写真8 赤谷崩壊地上部の滑落崖上からみた地すべり

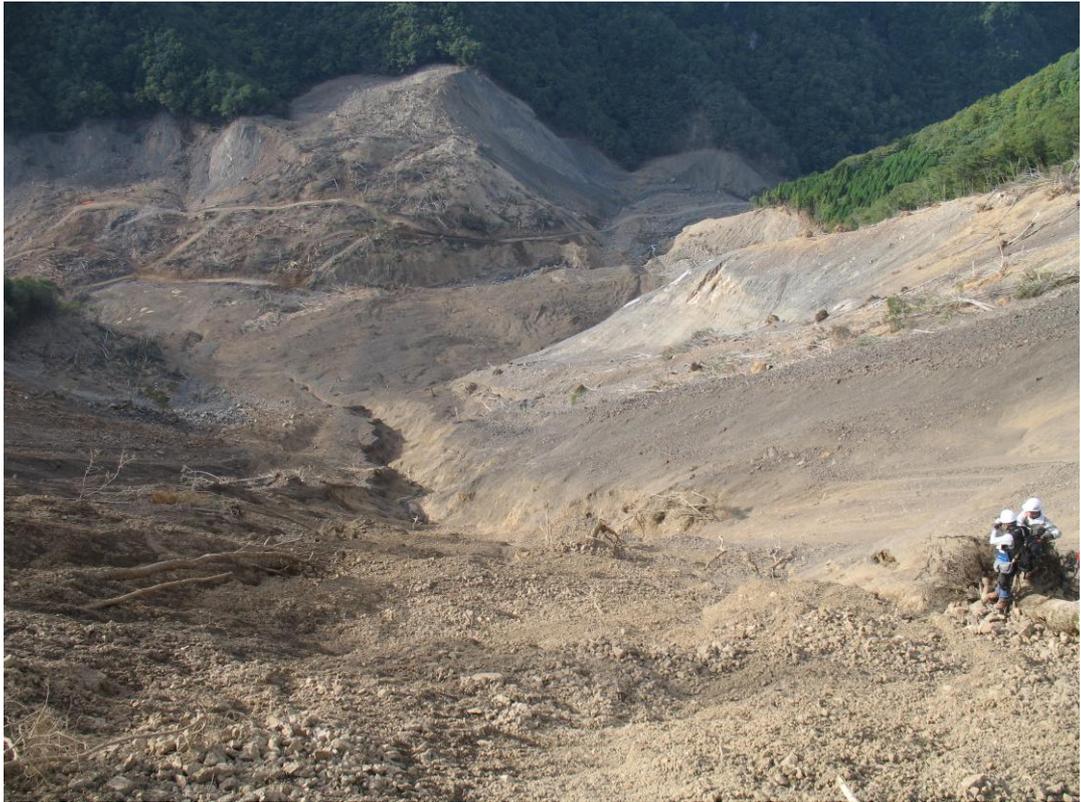
写真9 赤谷崩壊地上部からみた崩壊地全景。中央部にガリーができている。谷の向こう側に土砂が乗り上げたところまで、岩石が露出している

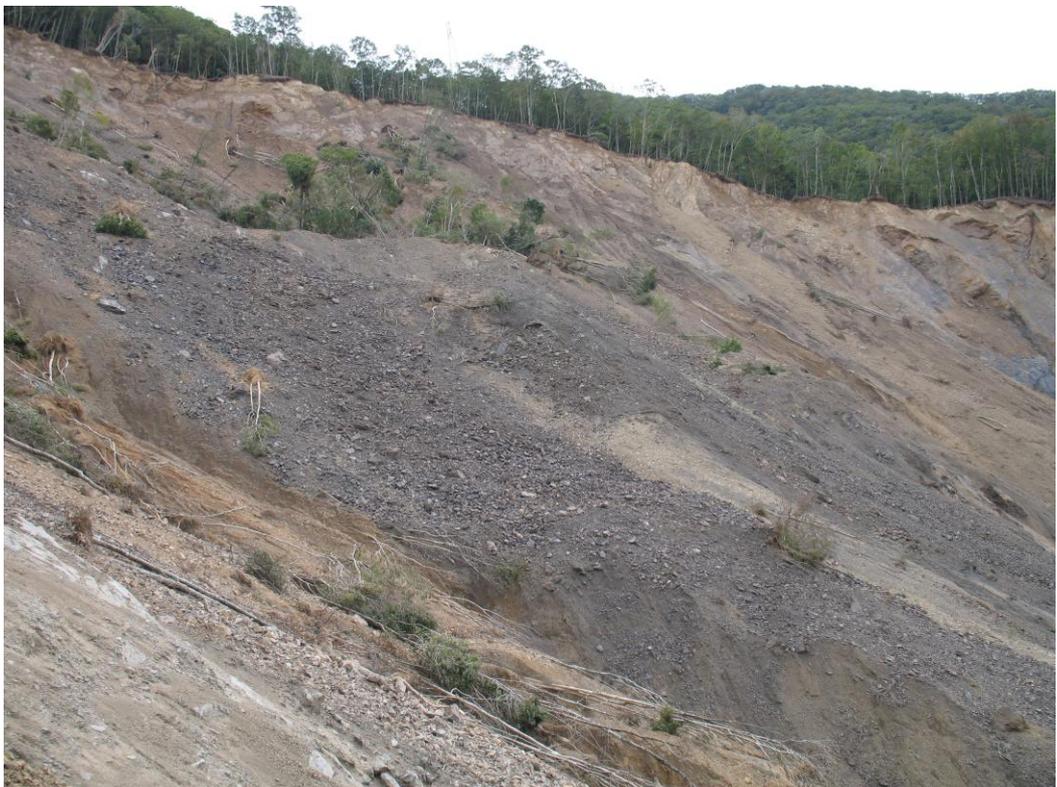
写真10 赤谷崩壊地中上部に残る崩壊物

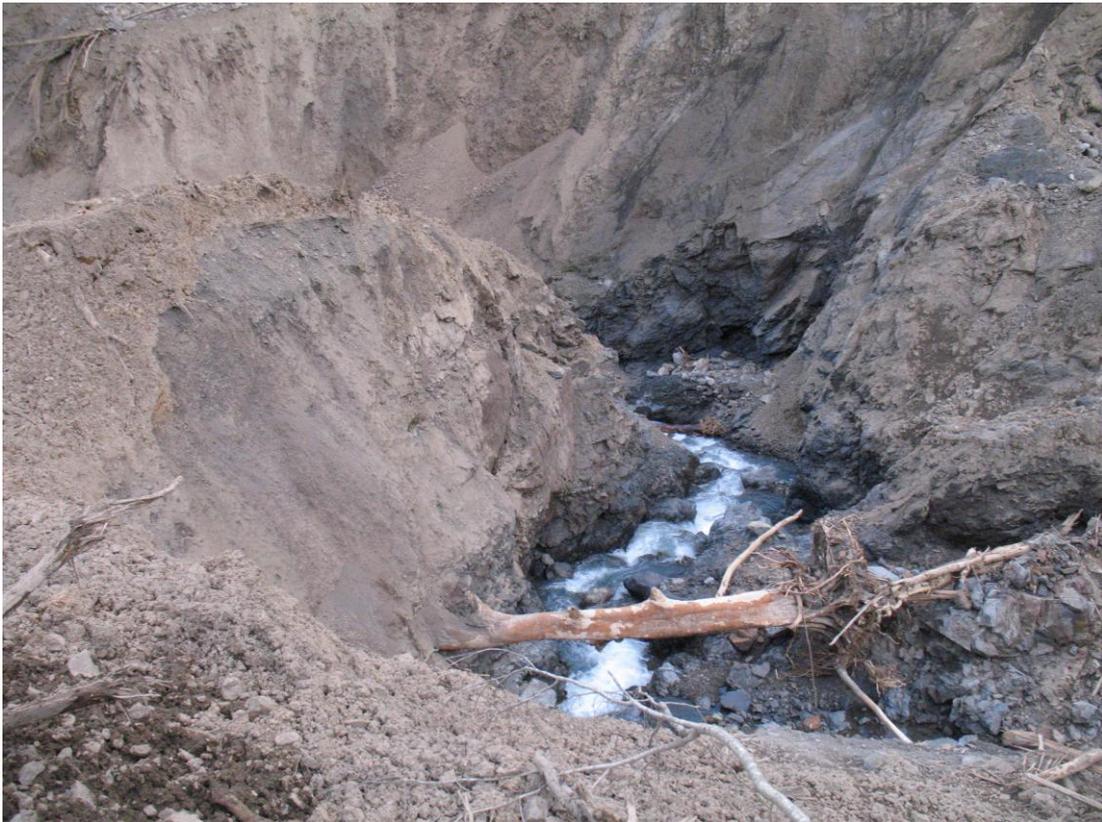
写真 11 赤谷崩壊地の底から流れ出る伏流水。水量は多い

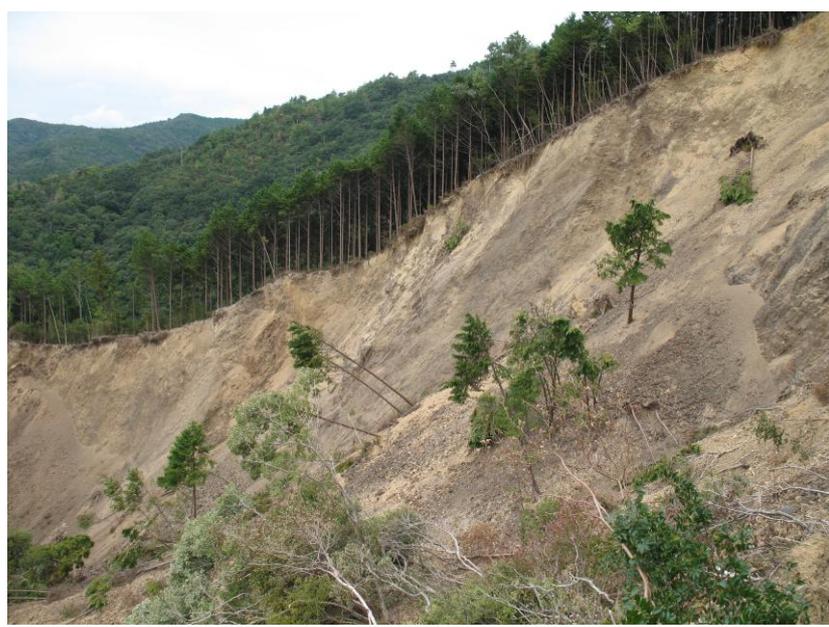
今回崩壊地とともに、崩壊地の東側から北東側の調査を行った。滑落崖(写真 13)には泥岩優勢の細粒砂岩泥岩互層に厚さ数 m の層状の砂岩が挟まっている。細粒砂岩泥岩互層は波長数 m の褶曲しているものが多く(写真 14)、褶曲した泥岩には弱い鱗片状劈開がある(写真 15)。褶曲していない部分は劈開に乏しくボソボソに風化する。

写真 13 伏菟野前谷の崩壊地の滑落崖. 泥岩優勢で風化が進んでもろい

滑落崖には、過去に崩壊した堆積物はない。滑落崖の下には、今回の崩壊による移動体が残存しており、移動体の下部が崩壊物となって住宅を押しつぶした。また、滑落崖の下には標高 277m の地形的に不自然な高まりがあり、過去の移動体ないしは、崩積物の削り残しと考えられる。この高まりが、今回の崩壊地の下流の谷を狭めており、移動体をせき止めた形になっている。この標高 277m の地形的な高まりがなければ、より広範囲に崩壊物が流下したと考えられる。

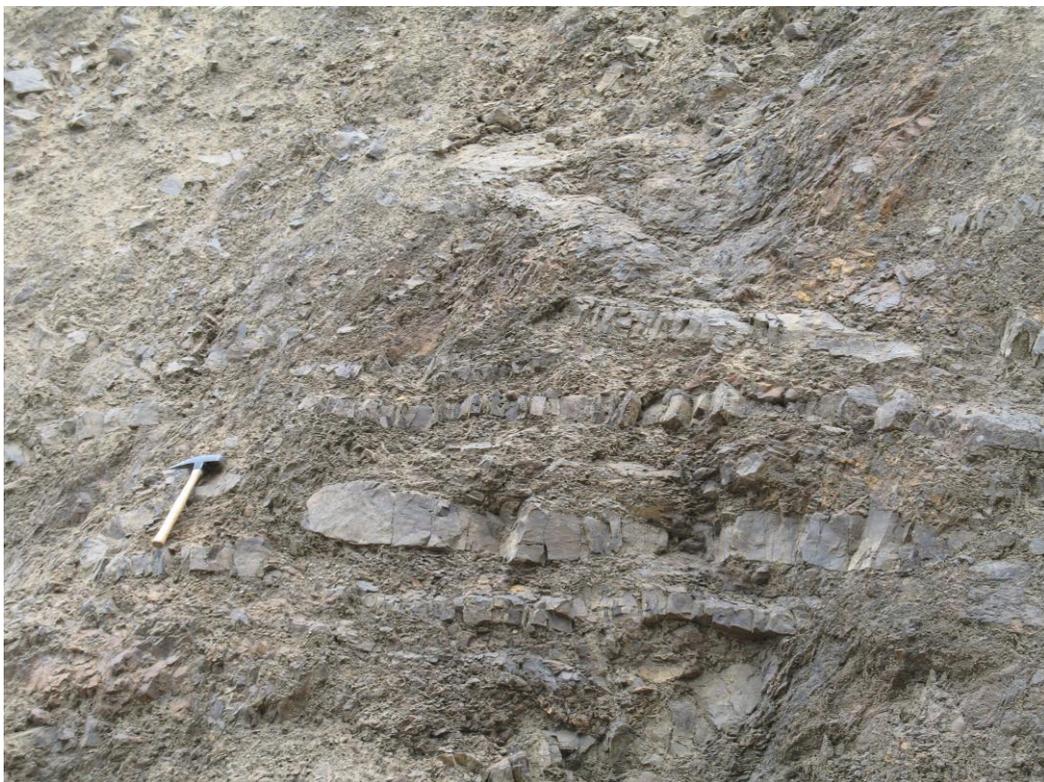
この地域は五條市赤谷と異なり、流れ盤構造ではない。波長数 m の褶曲泥岩優勢の細粒砂岩泥岩互層部が崩壊している。泥岩優勢の細粒砂岩泥岩互層には、褶曲による劈開が発達して周囲の急峻な地形をなす砂岩(礫岩を伴う)に比べて脆弱であり、このような地質の部分に多量の降水があって浸透し、崩壊したものと考えられる。

写真 14 褶曲した泥岩優勢砂岩泥岩互層。ここでは褶曲軸面はほぼ水平

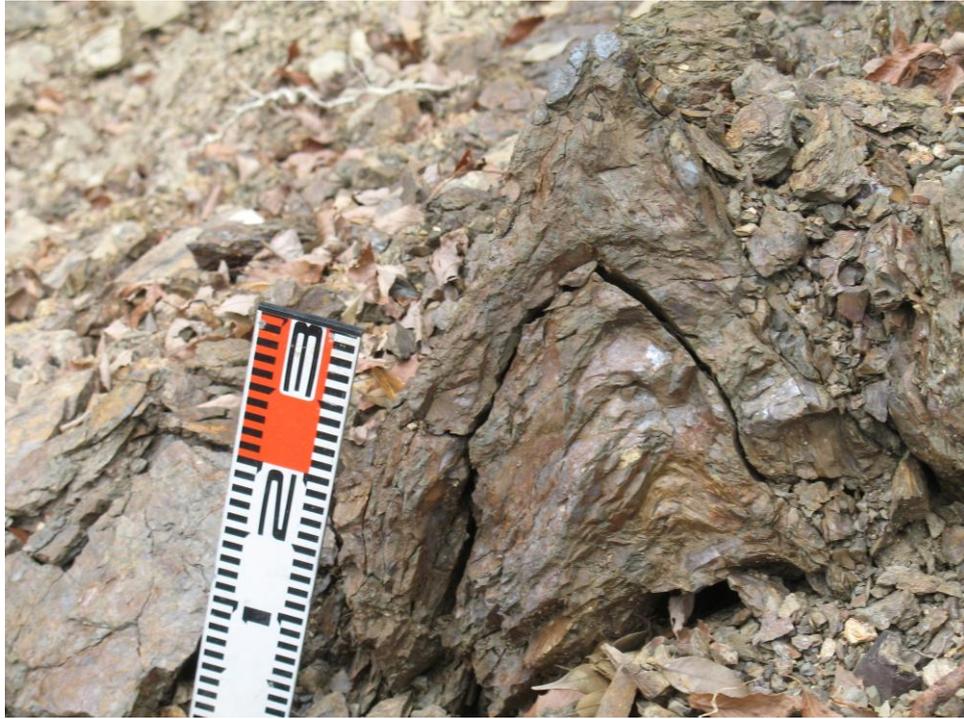
写真 15 褶曲した泥岩優勢砂岩泥岩互層に見られる変形

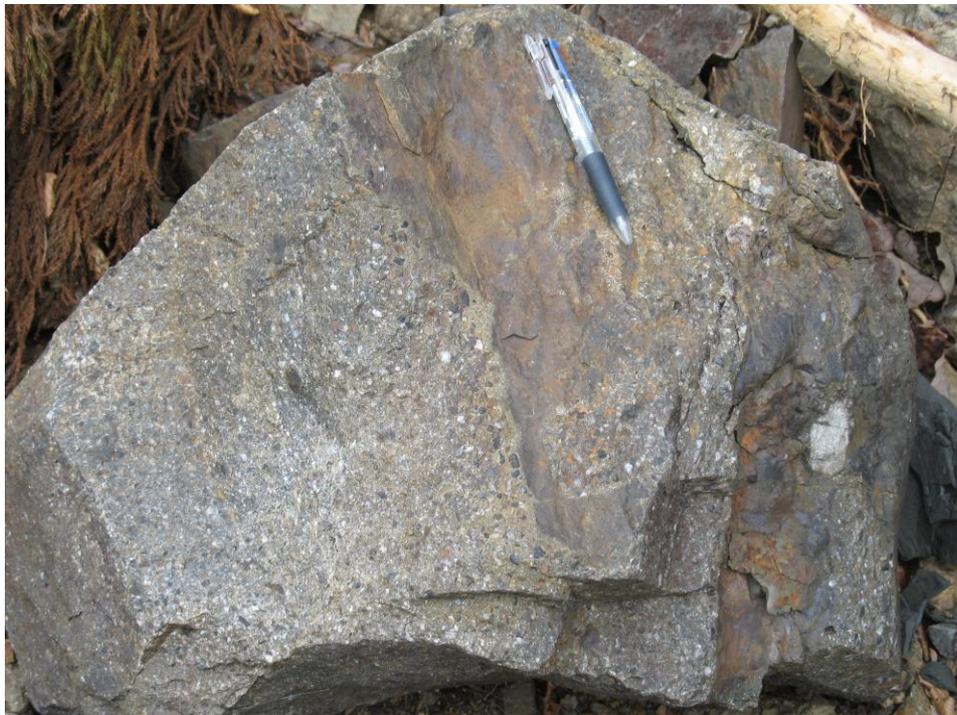
崩壊地周辺では、崩壊地に露出する泥岩優勢の細粒砂岩泥岩互層と、礫岩を伴う砂岩が分布する(写真 16)。砂岩に伴われる礫岩は、泥岩の角礫を多く含む礫岩で、細粒砂岩泥岩互層の上位に砂岩(礫岩を伴う)が分布する(写真 17)。砂岩及び礫岩には、細粒の砂岩泥岩互層より波長の長い地質図オーダーの褶曲が存在すると考えられるが、小断層で地層の向きが異なっている可能性も否定できない。崩壊地の東側の谷では、南側の砂岩と、崩壊地に分布する細粒砂岩泥岩互層との間に、これまで知られていなかった北東走向の数 10cm の破碎帯を伴う断層が認められた(写真 18)。この断層はこれまでの地質図では知られておらず、細粒砂岩泥岩互層と礫岩を伴う堅固な砂岩の分布に影響を与えたと考えられる。

写真 16 礫を多く含む砂岩

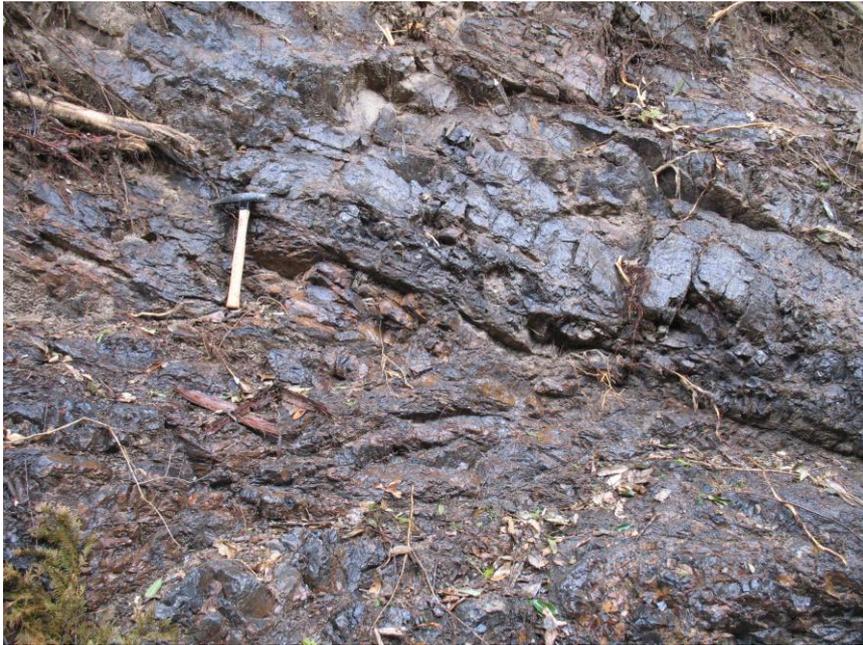
写真 17 ハンマーより右上が層状の砂岩，左下が泥岩優勢砂岩泥岩互層．境界部はわずかにスリ  
ップしているが，ほぼ整合

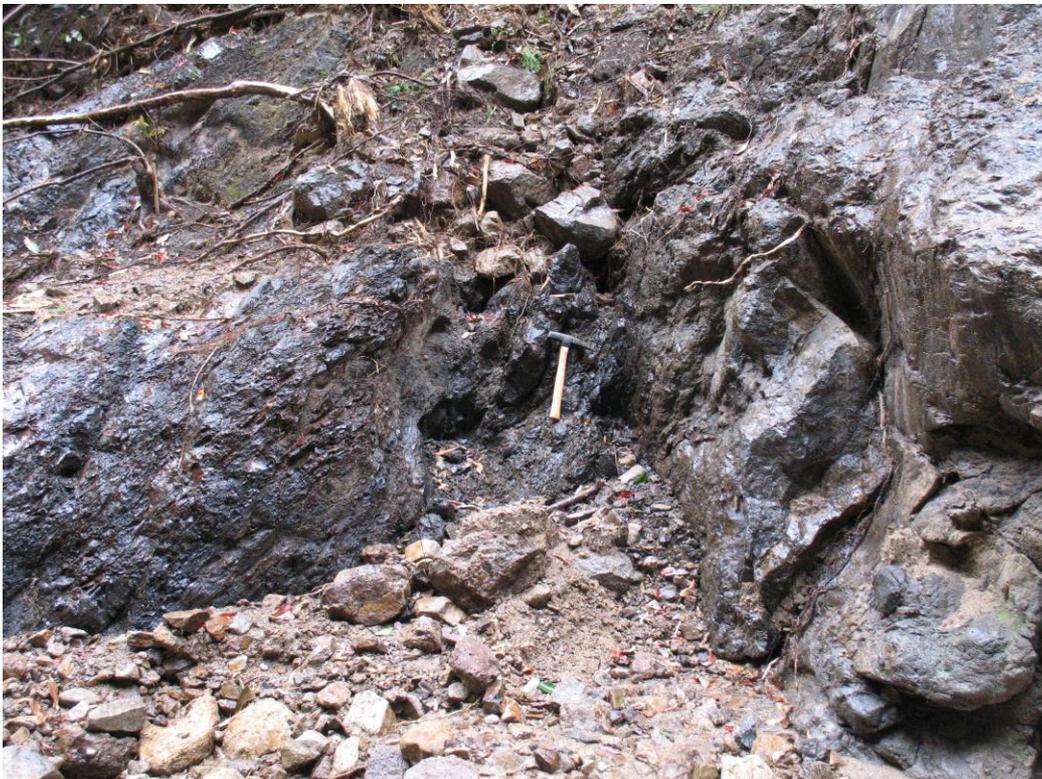
写真 18 崩壊地の東側の谷に見られる断層．ハンマーが断層の部分，そこより右が層状の砂岩，左  
が泥岩優勢砂岩泥岩互層

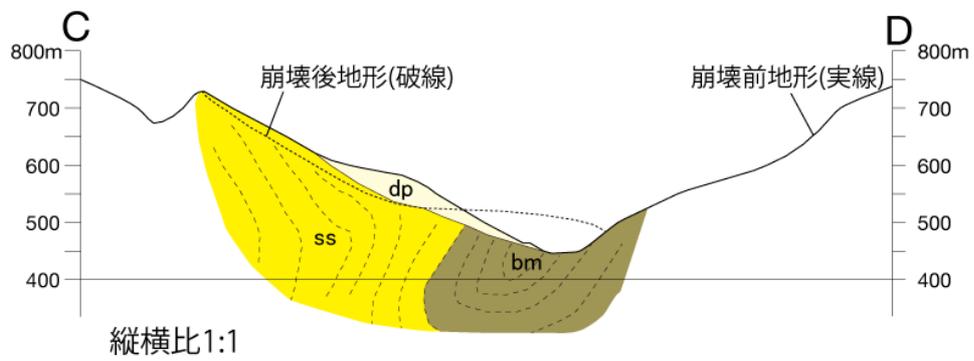
図 9 熊野の崩壊地の断面図

本崩壊地付は始新世の牟婁層群からなる。岩相は砂岩及び泥岩片を多く含む礫岩と、層状の泥岩(写真19, 写真20)からなり、田辺市伏菟野の崩壊地の地質と似る。5万分の1地質図幅「来栖川」では、この付近の地質構造は八丁坂向斜の北翼で、泥岩部分になっている(鈴木ほか, 1979, 図7)。しかし現地調査では、崩壊地周辺で層状の泥岩が存在するのは谷沿いに限られ、谷の北側の斜面の大部分は砂岩であることが判明した(図8)。崩壊地西端下部では、北傾斜の逆転層で、層状泥岩が砂岩を整合関係で覆う露頭がある(写真21)。これらをもとに断面図(図9)に示すような南に転倒した褶曲構造が推定される。

本崩壊地の滑落崖の頂部は標高730-740m付近の尾根付近である。本崩壊地の上部は今回の崩壊前から西側に比べて地形的に緩斜面である。また崩壊地の中部には東側の595.4mの三角点のある平坦地からつづく緩斜面部分がある(図9)。この緩斜面部分が崩壊し、土砂ダムを形成し、熊野川をせき止めた(写真24)。移動体は、原型をある程度とどめており、移動体の先端部は持ち上がって、立木が北側に傾いている(写真25, 写真26)。さらに崩壊地上部の表層にあった、南傾斜の砂岩や礫岩の風化物や、それらが崩壊して表層を覆っていた崖錐も崩壊した(写真27)。

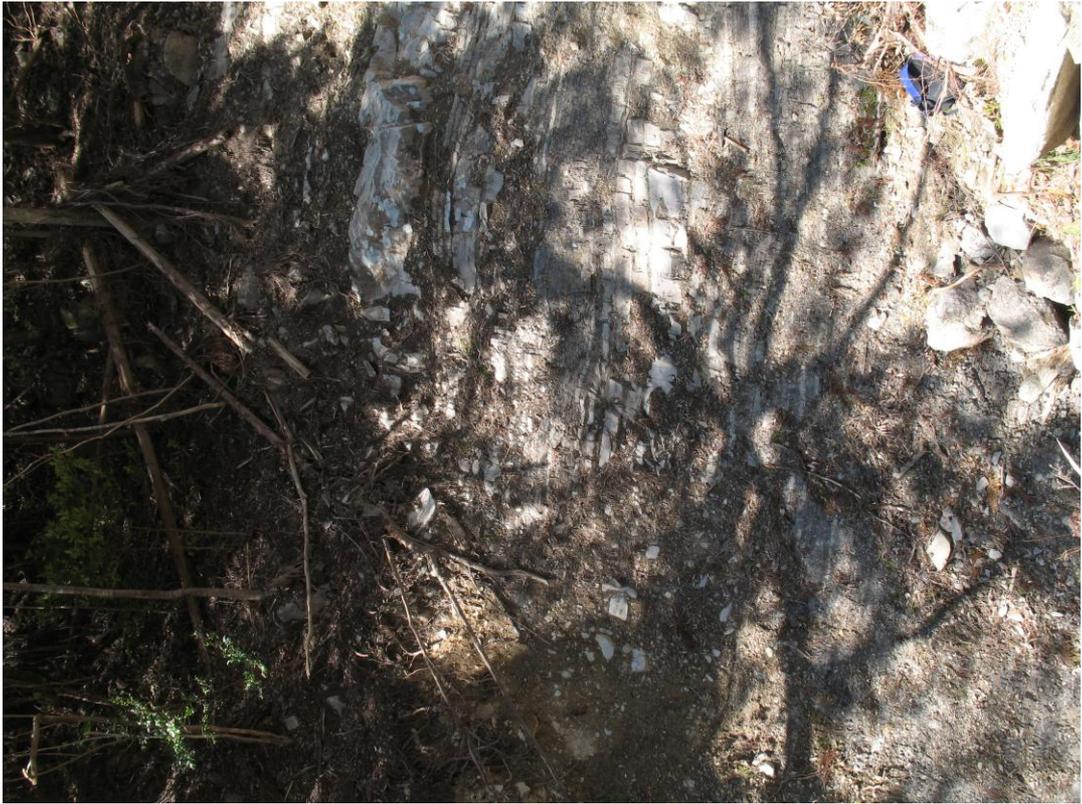
写真 21 層状泥岩の見かけ上位に層状砂岩が見られる露頭。写真奥が北。北傾斜だが逆転している

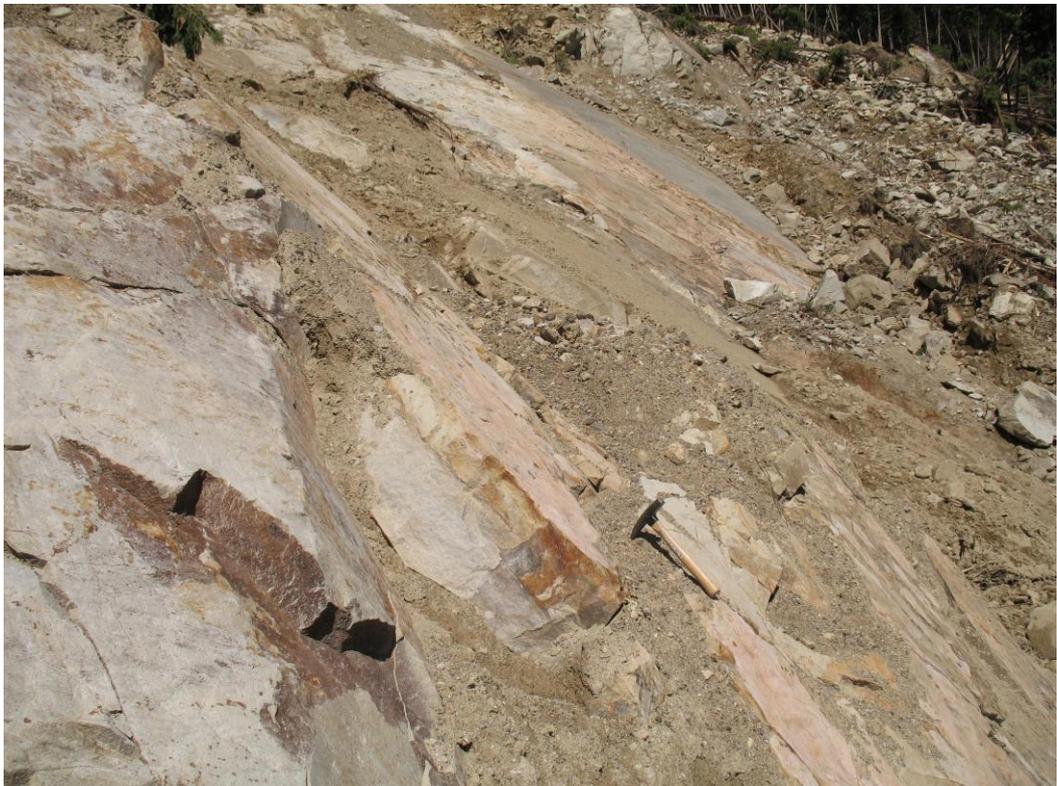
崩壊地中部～上部には、南傾斜の堅固な層状の砂岩・礫岩層があり(写真22)、その上に、それらの崖錐が厚く堆積していた。滑落崖北東部にはその断面が見られ(写真23)、そこから北東方向に向けて地形的に傾斜がやや緩くなっている部分には崖錐が連続して存在すると考えられる。また、崩壊地西部には風化が進んで脆弱な砂岩や礫岩の崩壊物が存在する。

595.4mの三角点を含む緩斜面が厚い崖錐でできていたところに、多量の降水があり、崖錐堆積物が南傾斜の流れ盤である堅固な砂岩との間をすべり面として崩壊を起こしたと考えられる。この崩壊によって、崩壊地上部の表層にあった、砂岩や礫岩の風化物や、それらが崩壊して表層を覆っていた物も、下部の支えを失って、安定した岩盤との間で流れ盤すべりを起こしたと考えられる。

写真 22 崩壊地上部の層状砂岩。流れ盤になっている

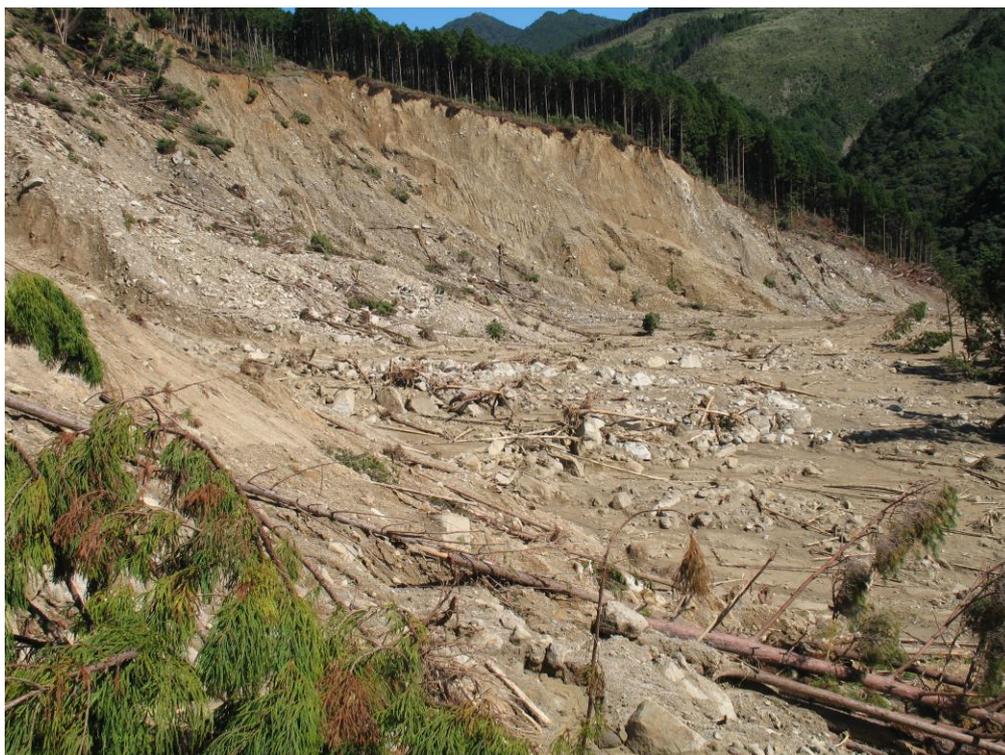
写真 23 崩壊地東部の滑落崖に露出する厚い崖錐堆積物

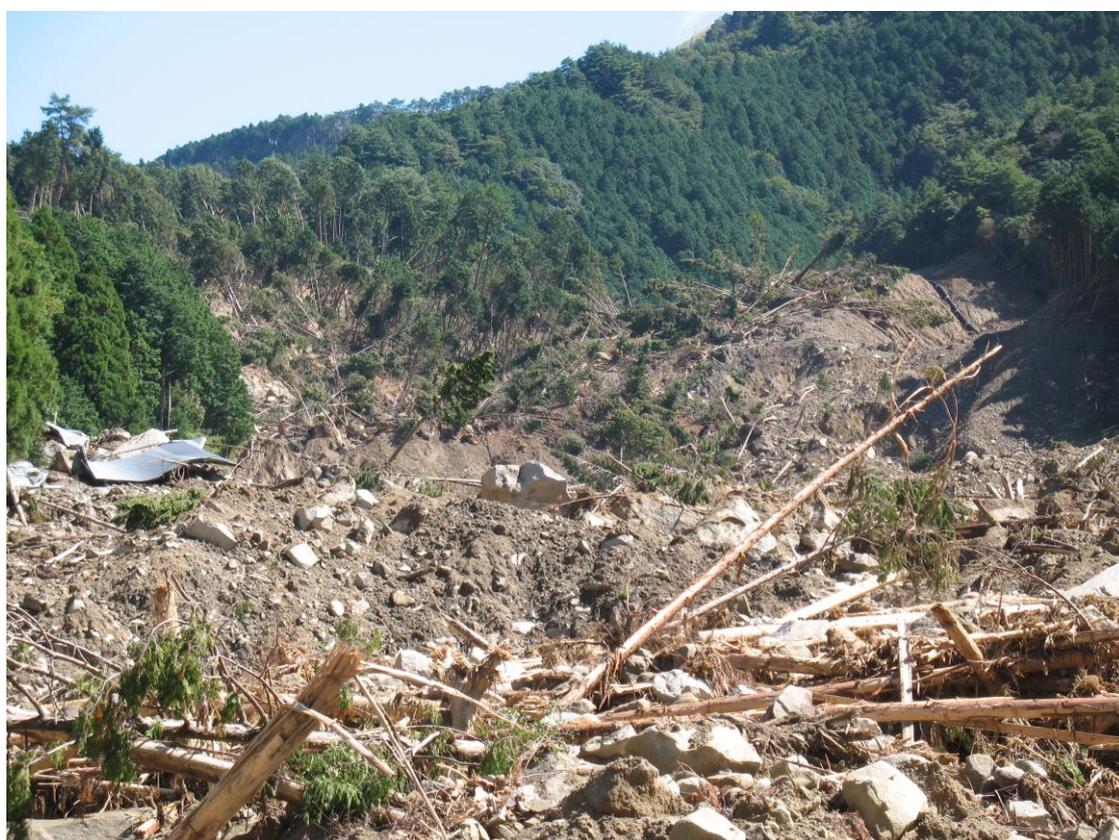
写真 24 土砂ダムを下流側から見たところ。砂岩の大きな岩塊が数多く見られる

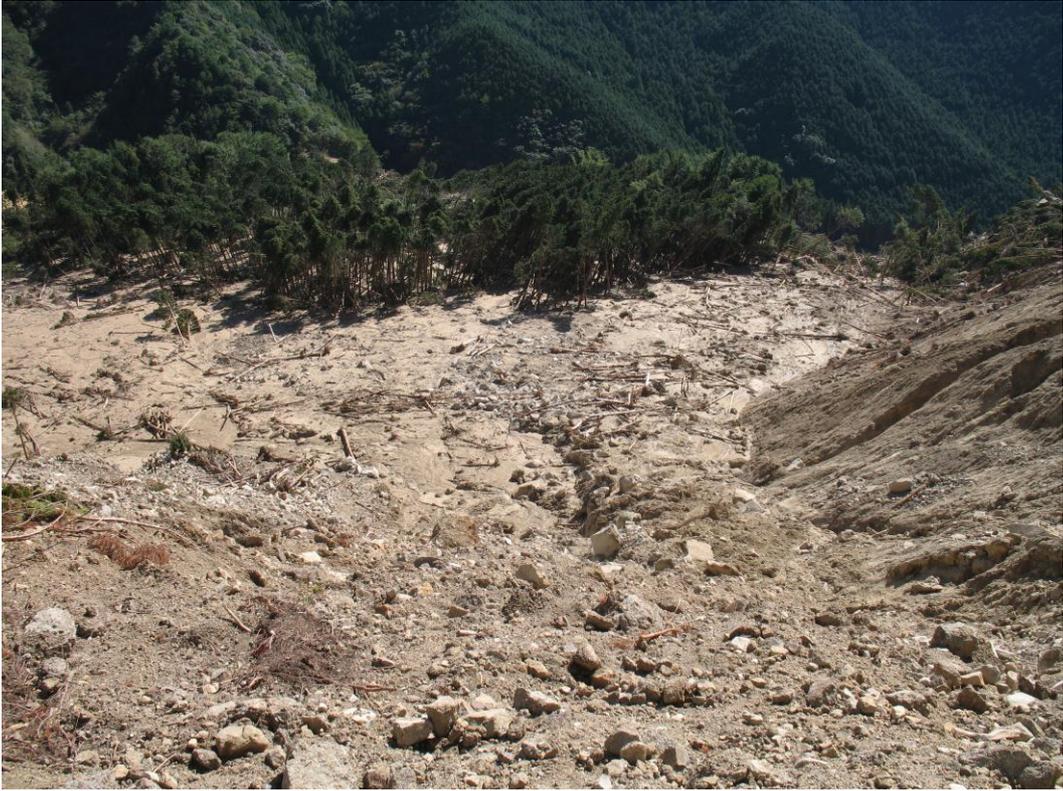
写真 25 崩壊地を上部から見たところ。平坦面の奥の林は地すべり体の上のもの

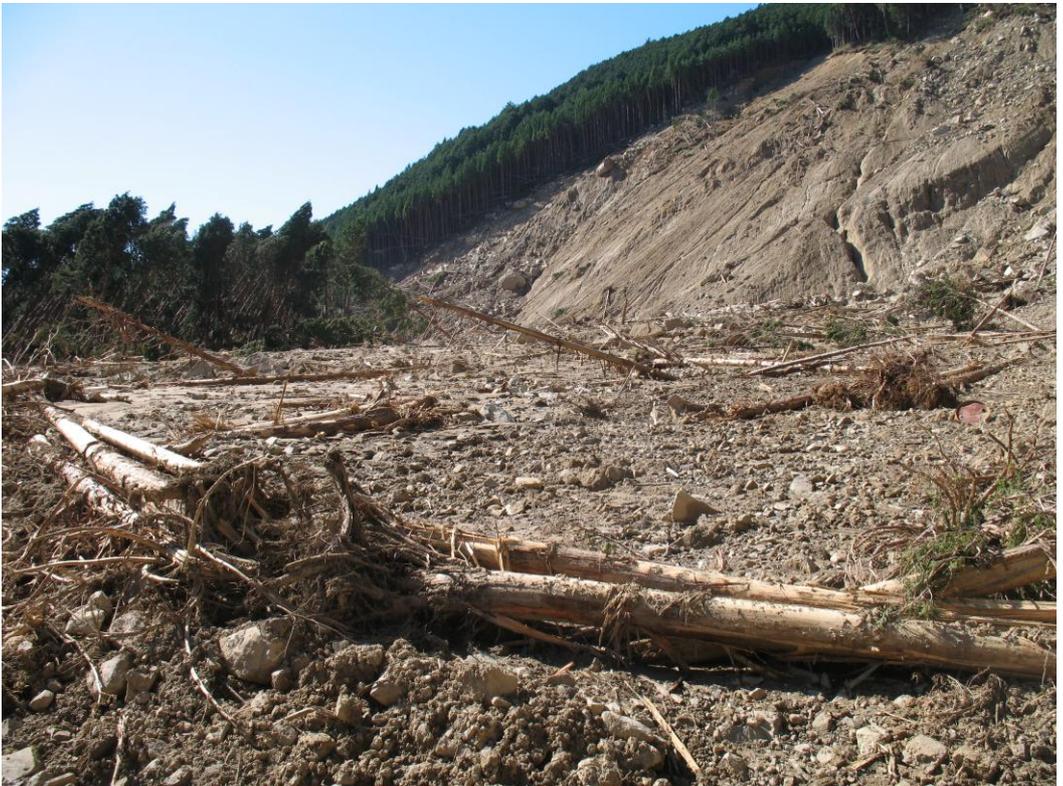
写真 26 崩壊地下部の平坦面を上流側(東部)から望む。地すべり体の林が崩壊地側(北)に傾いているのがわかる

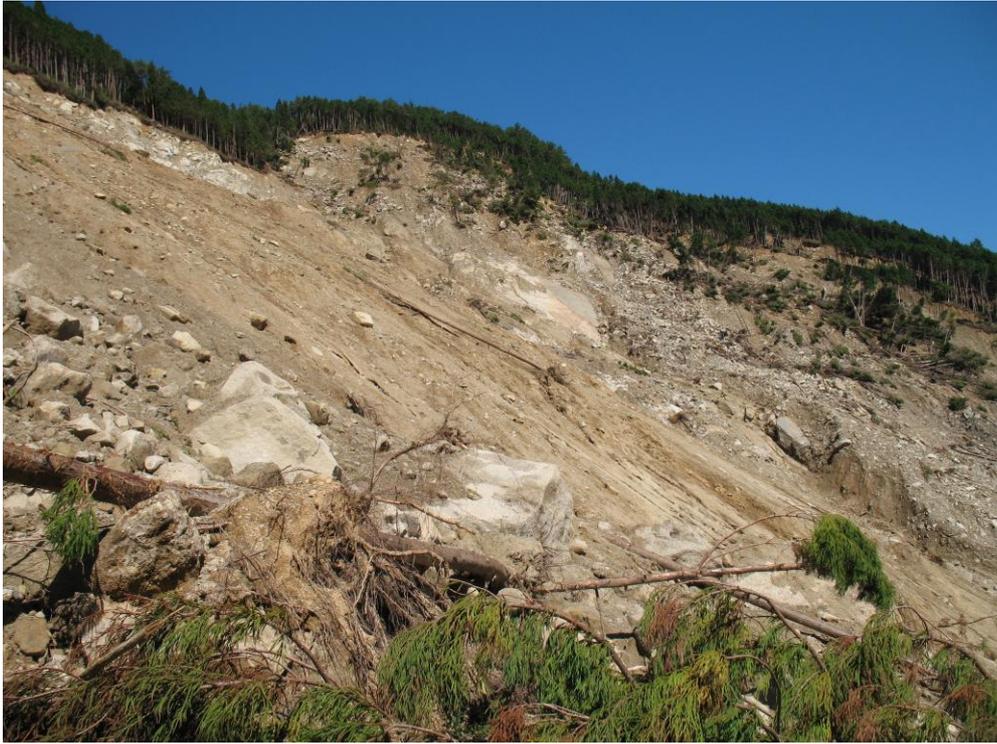
写真 27 崩壊地を上部から西部の様子. 西部は砂岩の崩壊物が再度崩壊した

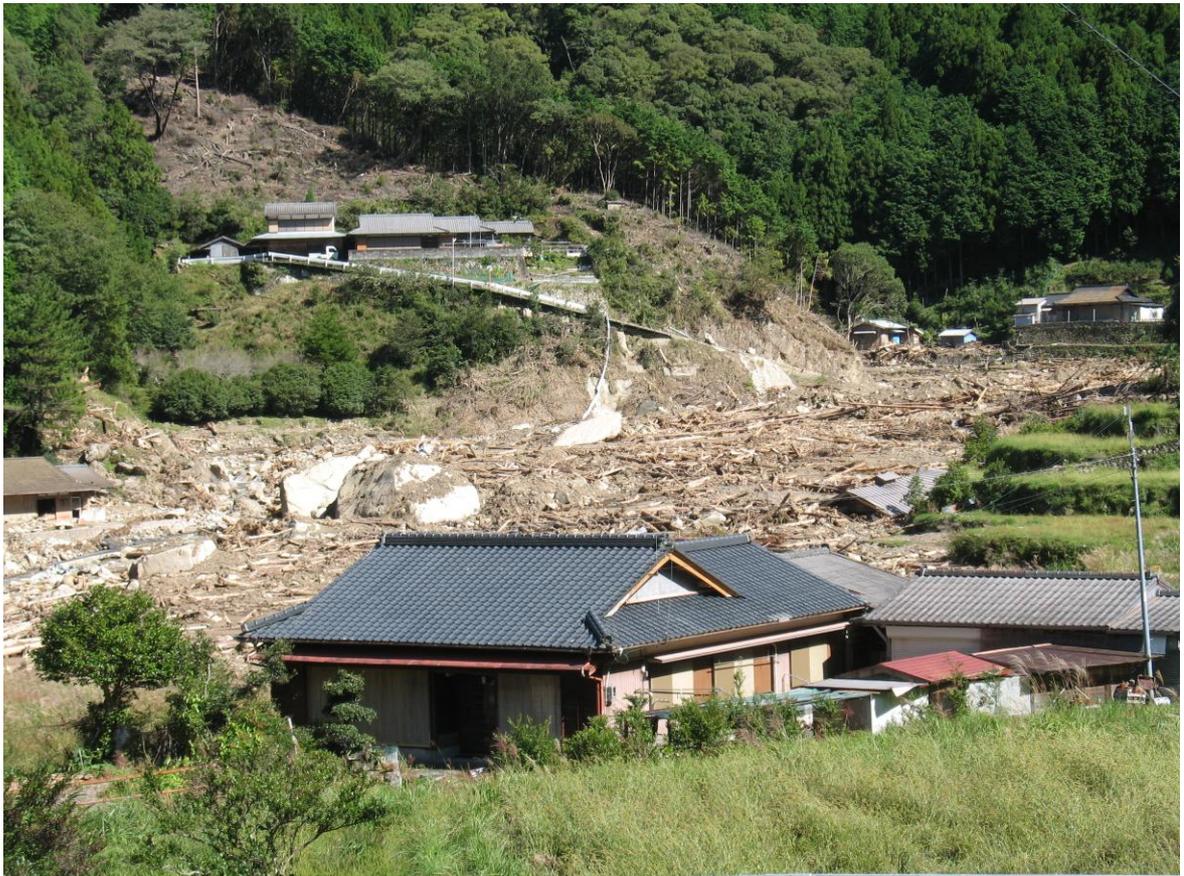
一部は土石流となって下流に流れ、熊野川と百間谷の合流点の対岸(左岸)では土石流は10m強の尾根を乗り越え、集落の橋を押し流した付近で止まった(写真28)

写真 28 赤谷崩壊地の底から流れ出る伏流水. 水量は多い
