新潟縣西頸城郡  
柵口地之り調査報告

商工技官 小 出 博

昭和 23 年 9 月

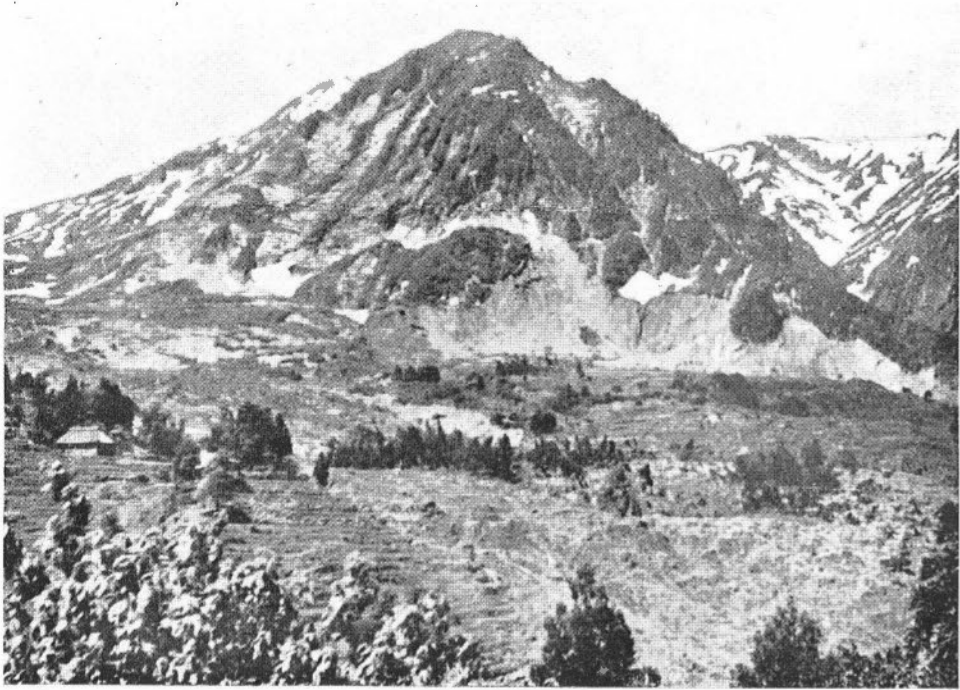
東側の「崩」部落より見た柵口地這り地域全景  
General view of Maseguchi landslide area from the east

G 權現岳 Gongen-dake. C<sub>1</sub>, C<sub>2</sub> 新しく出來た懸崖 Cliff formed by depression of its foreground. B 權現岳火成岩塊から分離された大きな岩塊 Large block of Gongen-dake igneous rocks separated from the main mass. W 草靴腕と稱し以前權現岳登山路のあつた所 Site of former climbing route to Gongen-dake. T 傾動地帯 Zone of tilting. 地這り地帯 Zone of landslide. U 變動を受けぬ第三紀層地帯 Undisturbed Tertiary area. L, O 大抜間 Onukema. S 大抜間附近より700 m内外這つて來た杉林 Sugi-forest slidden down about 700 m. from Onukema.

1. 権現岳と地這り地帯との間を劃する懸崖で、今回の異變で新しく形成されたものである(第I圖版 C<sub>1</sub>)。以前は、タテオから一續きのやゝ急な、雜木で被われた自然の傾斜面をなして、権現岳に續いていた。そして草鞋脱附近に登山路が通じ、一般登山者はこれに依つて権現岳登山を行つていた(第I圖版 W)。現在では最も高い部分で約50 mの懸崖をなし、この懸

2. 北西側の半分は權現岳火成岩からなる崖で(3の露出したもの)、南東側は粘土を主とする崩崖である(第1圖版 C<sub>2</sub>)。この崖は以前からあつたが、今回の變動で恰もIの懸崖と自然に続くような状態となり、Iの懸崖を南北二つの部分に分離するかの様子を示している。これは恐らく、北側にあるタテオの部分のより大きい陥没によつて、この様な状態を示すようにな

3. 権理岳火成岩塊の主體から切り離された大きな岩塊で、表面は雑木に被われている。東西性の龜裂が數本あり、その中若干は今回の變動で出來たと云う(第I圖版B)。

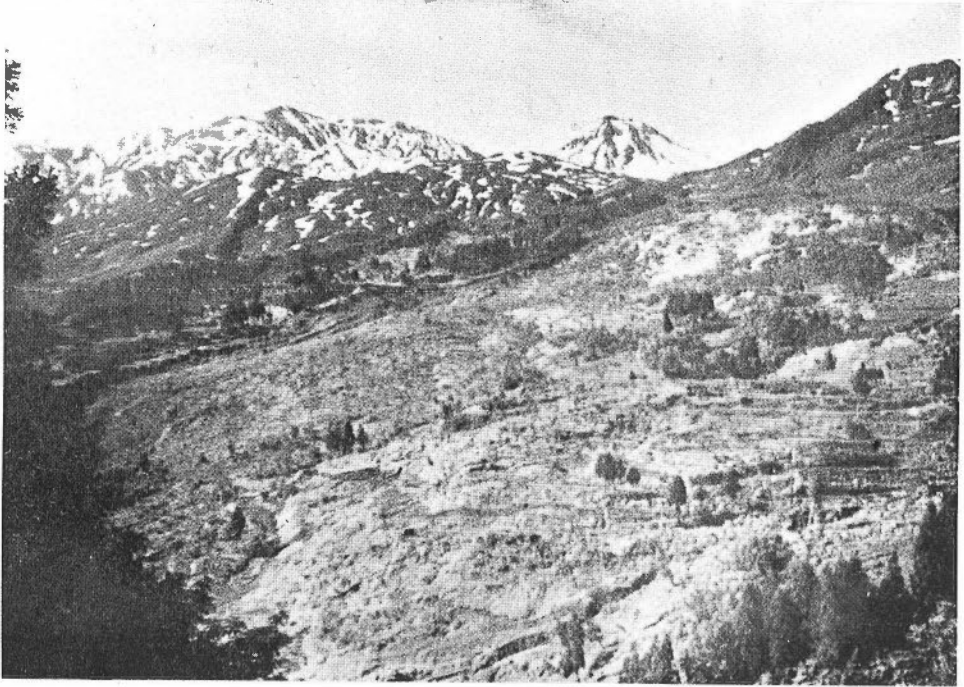
榑口地送り地域を北より見た圖

General view of Maseguchi landslide area from the north

G 權現岳 Gongen-dake. Y 燒火山 Yake volcano. H 火打火山 Iiuchi volcano.  
T 傾動地帯 Zone of tilting. L 地送り地帯 Zone of landslide. O 大抜間 Onukema.  
C 地送り地帯南縁の粘土層よりなる崖 Cliff of clayey beds forming the southern border  
of the zone of landslide. U 變動を受けない第三紀層地帯 Undisturbed Tertiary area.  
K 面積2~3町歩の小丘で約300m送り下つたもの A small hill 6 acres in area slidden down  
about 300 m. C 陥没によると思われる地形 A topography probably formed by depression.

4. 後に述べる地入り地帯(第12圖)の南側で、新しく形成された粘土層の崖である(第II圖版C)。長さ約700m、平均の高さ6mある。これは以前、南東側のトビト・地藏田の大きな尾根状の部分の氷田地帯が、白池・小屋場の緩慢な大きな谷状の水田地帯に、自然に移行する境をなしていた部分である。この崖の北東側約3分の2の間には第7圖に示す様な現象が続き、トビト側の無被害水田の上に粘土・礫を高く盛りあげ、時にはその上に、白池側の水田の

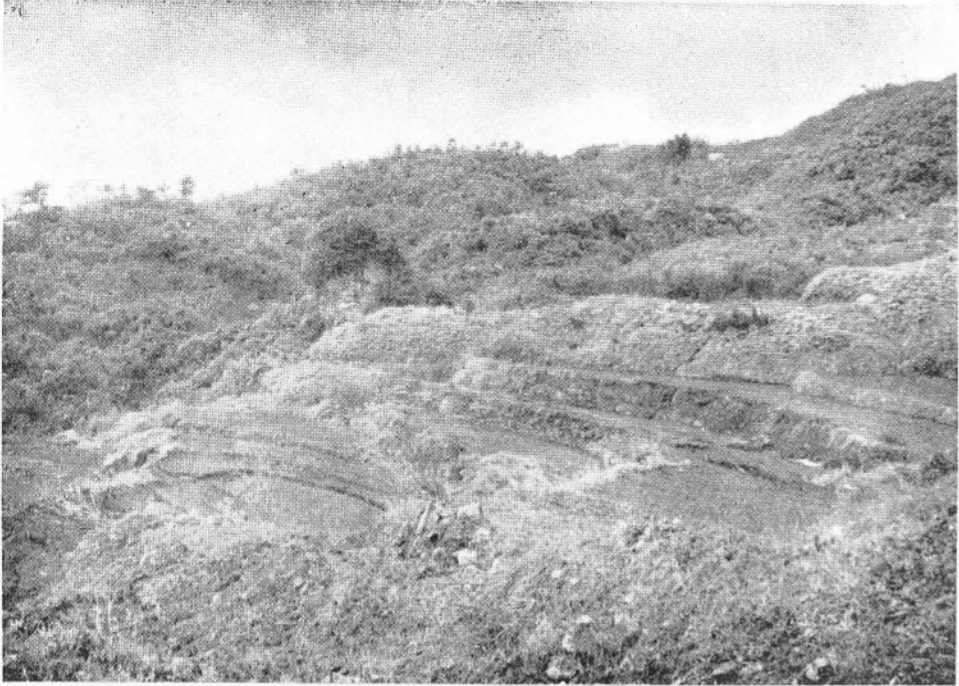
檜曾の叉に於ける地這りに依る水田の傾斜

水田の谷側の羽口が上昇し、山側が沈下して、その傾斜角は甚しい場合には  $30^{\circ}$  に達している。

The inclined rice-fields due to landslide at Hisonomata

The valley sides of rice-fields upheave and the mountain sides of them subside, amounting at  $30^{\circ}$  in inclination at extreme case.

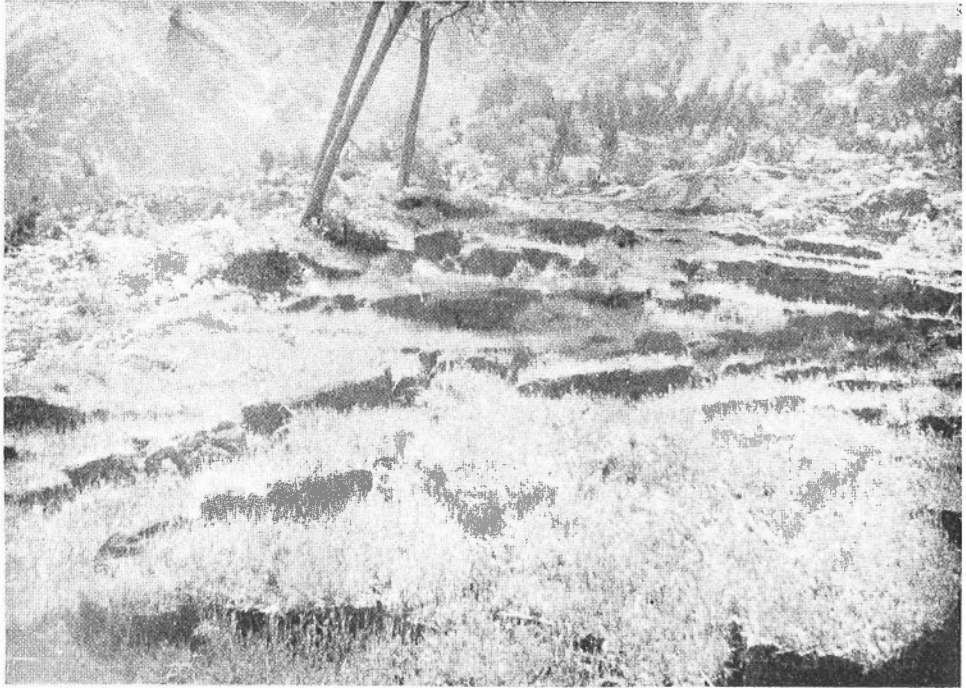
傾動地帯の龜裂

Cracks in the zone of tilting

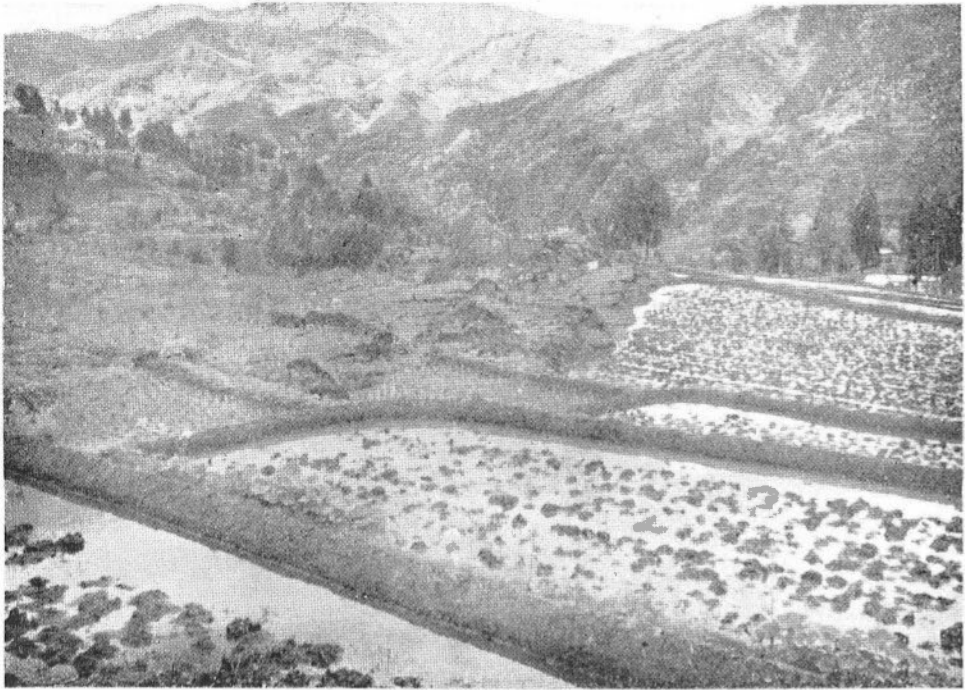
地送り地帯と南側トビトの無被害水田

Boundary between the zone of landslide and undisturbed rice fields of Tobito

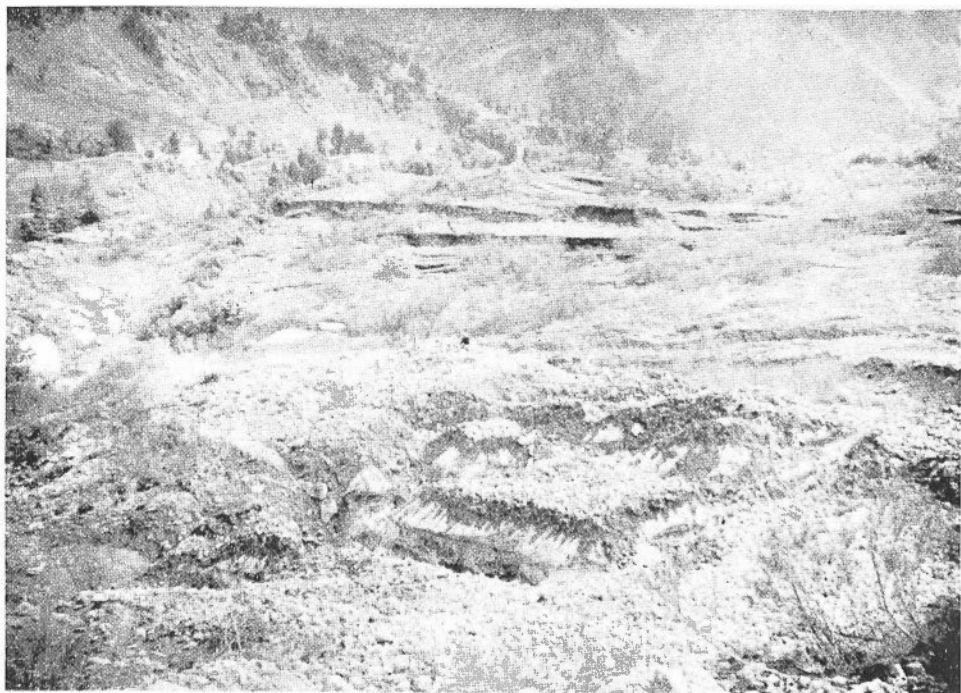
東側タテオから見た西方人岩平附近の斷層狀龜裂

Fault-like cracks at Oiwa-daira

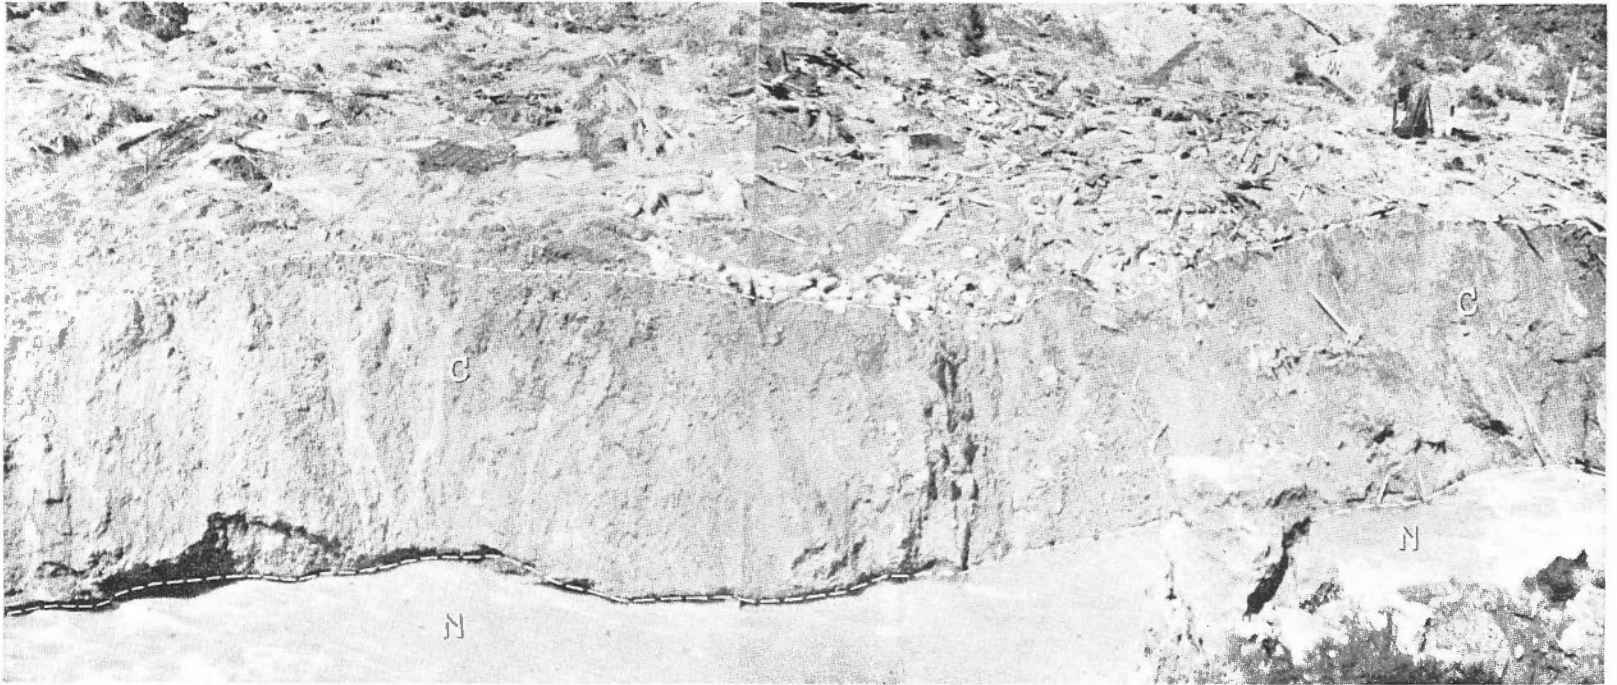
地入り地塊末端部の厚い粘土層を示す(C)。この上にはもとの地表面の状態がよく保存されている。但家屋は殆んどつぶされている。N 能生川

Thick clay layer of sliding mass (C), on which original topographical features are well preserved. Houses are, however, destroyed. N...No-gawa (river)

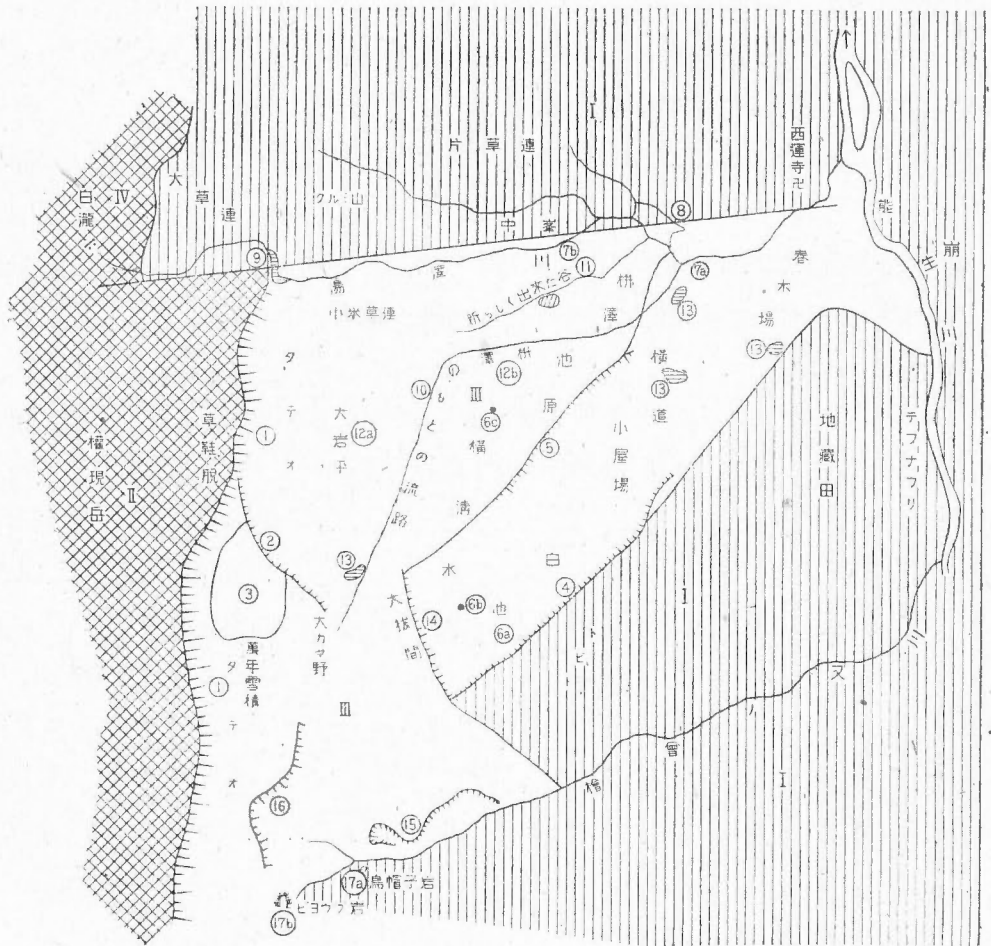
第4圖 I. 無被害第三紀層地區 Undisturbed Tertiary formation  
 II. 權現岳火成岩地區 Gongen-dake igneous rocks  
 III. 被害第三紀層地區 Disturbed Tertiary formation

(第3圖), これによつて地之り地域の地質・地形並に著しい地形上の變化を記載する爲第4圖を作成した。第4圖に就いて先ず地之り地域の概略の説明を試みよう。

次に今回の變動に依つて、柵口地這り地域内に生じた地形の變化の中、特に著しいものを第4圖に就き、圖中の番號に従つて記載する。

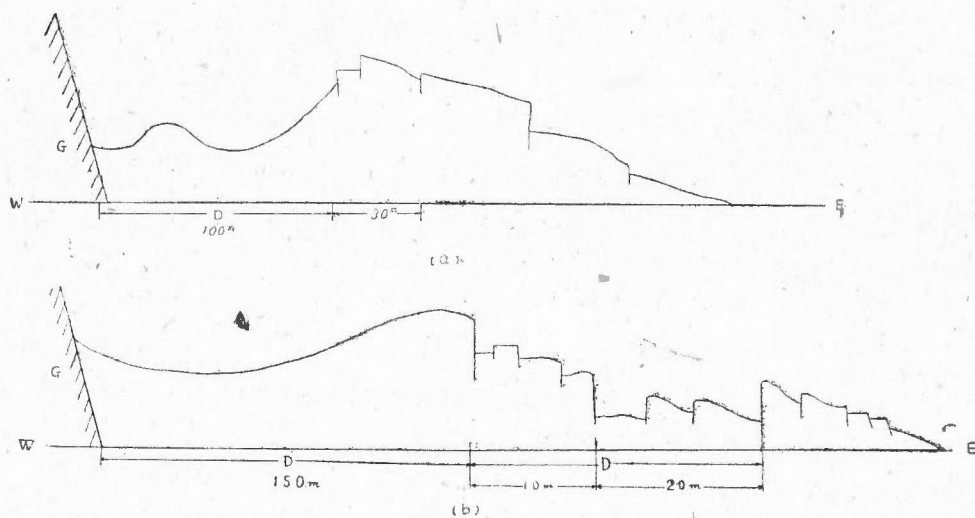
第6圖 G 權現岳火成岩の崖 Cliff of Gongen-dake igneous rocks. D 陥没地帯  
Zone of depression. E 東側 East side. W 西側 West side.

小米草連・大岩平及びその西側タテオの部分は、1.5m内外の中を有する、南北に延びた略と楕圓形の、陥没地帯と云うべき部分である。この地帯内には、今回新しく出来た南北に細長い凹地があり、西側の沈下した事を示す階段状地形がよく發達する。今小米草連及び大岩平附近で東西に切つた断面を示すと第6圖の如くである。この陥没地帯に於ても、全體として北側により多くの陥没が行われたらしく考えられ、種々の事實から陥没の深さを推定すると、最大の部分で20~30m位と思われる。

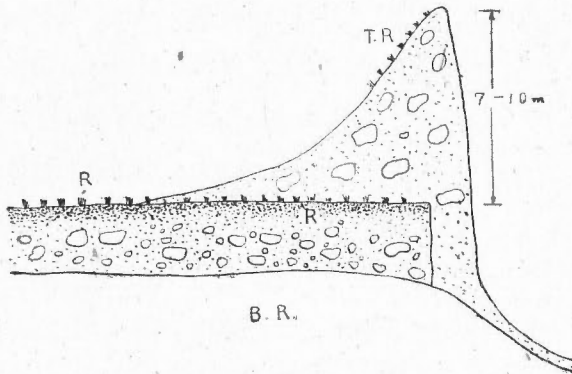
第7圖 R 無被害水田 Undisturbed rice field  
T.R. 押し上げられた水田 Rice field thrust upon undisturbed rice field.  
B.R. 基岩 Bed rock

殘骸をそのままのせていることがある。然し南西側の3分の1の部分にはこの様な現象は見られず、單に地入りに依つて地塊が抜け去つた跡の崖である。この現象は白池・小屋場の南縁が、地入りの爲に盛り上りつゝ押しつけられて、トビト側に乗り上つたと解されるもので、これで見ても如何に高く地盤が盛り上つたかがよく理解されるであろう。

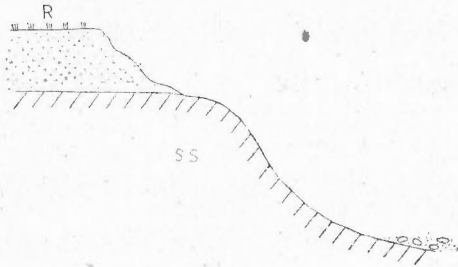
第9圖 R 水田 Rice field  
S.S 砂岩の露頭 Outcrop of sandstone

6a 地盛りで表土層が抜け去つた爲に、新しく露出した帯青色の砂岩からなる基岩で、約20m位崖に沿つて續いている。その状態は第9圖に示す通りで、地盛り發生前、丁度この眞上に

あつた1枚の水田の白池側が、年々沈下していったと云うことである。

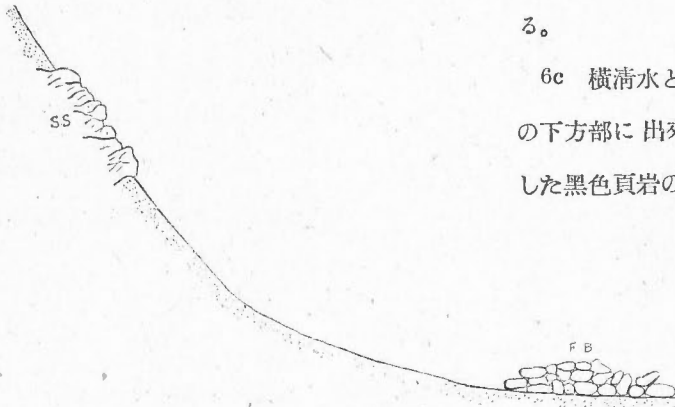
第10圖 S.S. 砂岩の露頭 Outcrop of sandstone  
F.B. 同一砂岩の大きな轉石 Blocks of the same sandstone

6b 矢張り地盛りで表土層が抜け去つた爲、新しく露出した砂岩の大きな露頭で、この露頭の下方には、同じ岩石の大きな轉石が多量に集つている。(第10圖)。この様子から考えると、地盛りの際に、基岩の一部もぎ取られている場合のあるらしいことがわかる。

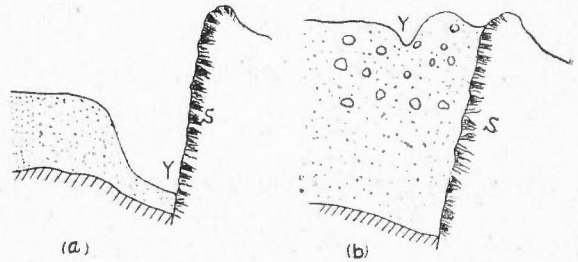
第11圖 (a) 地切り前の地形 Former topography  
(b) 地切り後の地形 Topography after landslide  
S 第三紀層の崖 (50m内外)  
Cliff of Tertiary formation (about 50m)  
Y 湯澤川(Yuzawa-Gawa)

7a この附近より下流の湯澤川は、以前50m以上の深さをもつた谷であつた。そして北側は西運寺附近から一続きの岩壁をな

し、南側は粘土からなる二段の急な壁で、この壁は大部分が赤褐色の粘土からなり、草木の生育を見ることが稀であつた。(第11圖a)。このことは、粘土の壁が常に少しづつ動いて、崩落を續けていたことに依るものと思われる。地盛り後は、粘土を主とする地表層が厚く堆積して、地盤は著しく高まり、所に依つては小丘状となり、北側の屋根よりやゝ高くなつた部分すらある(第11圖b)。従つて湯澤川の川床も著しく高くなつたが、地盛り發生當時から1カ月の

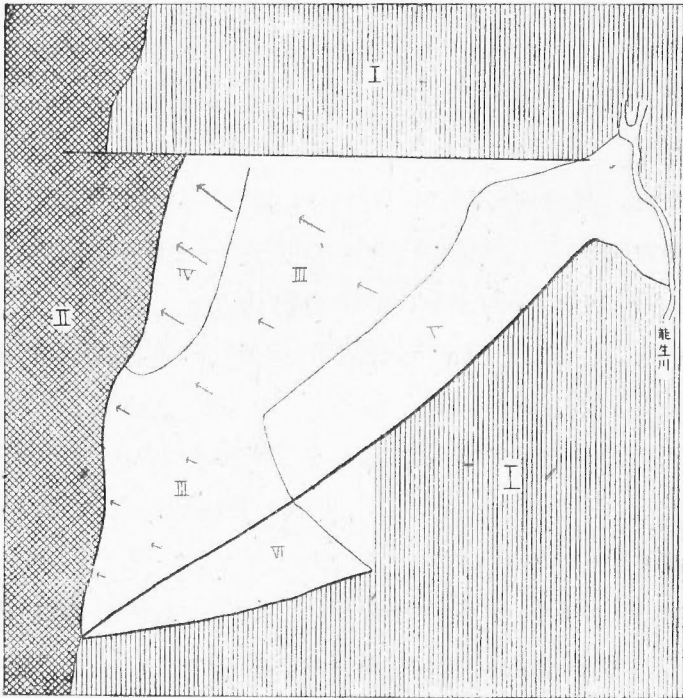
第 12 圖

無變動地帯	}	I	第三紀層地帯	Tertiary formation
Undisturbed area		II	権現岳火成岩地帯	Gongen-dake igneous rocks
變動地帯	}	III	傾動地帯	Zone of tilting
		IV	陥没地帯	Zone of depression
		V	地氾り地帯	Zone of landslide
		VI	檜曾の又地氾り地帯	Zone of Hisonomata landslide
Disturbed area

I及びIIは今回の變動の影響が、殆んど認められない地帯である。この様な地帯の中にはさまつた略々三角形の地塊(III IV V)が、最も著しい變動を被つた地帯で、同時に變動の原因となつた地帯でもある。そこで變動地帯の各帯に就いて記載を進める。

**III 傾動地帯** 全體として地盤の沈下した地帯で、沈下は北西乃至西西北に於いて著しく、南東・東南東及び東に向つて次第にその量を減少する。沈下の大きさ即ち垂直方向に於ける變位の大きさに比し、地這りの大きさ即ち水平方向に於ける變位の大きさが小さい。更に詳しく述べれば、北西部及び西側では水平方向の動きは極めて小さいが、南東及び東に向つて次第に垂直方向の動きが減じ、水平方向の動きが大きさを増す。しかし水平方向の動きの大きさは20mを越すことは少ない。換言すれば、北西及び西側に於いて多く沈下した、一種の傾動地塊とも見るべきものである。

**IV 陥没地帯** 傾動地帯の一部と見るべきものであるが、水平方向の運動は殆んど認められず、垂直方向に大きく運動している爲、陥没的の傾向を明瞭に示す地帯である。沈下の大きさに就いては、これを確實に知る資料に乏しいが、新しく出來た崖の高さ、用水路の沈下程度等から20m内外と推定される。

**V 地這り地帯** これも傾動地帯の一部に屬すべきものであるかもしれない。然し地表の水平方向の變位が甚だ大で、全地表層が300~800mの距離を移動し、大きな地這りとなつて今回の災害を惹起した地帯である。この地帯の南西部は、地這りに依つて地表層を失つた爲、著しい地面の低下を來たし、抜け去つた部分は北東部に移動してそこに厚く堆積している爲、北

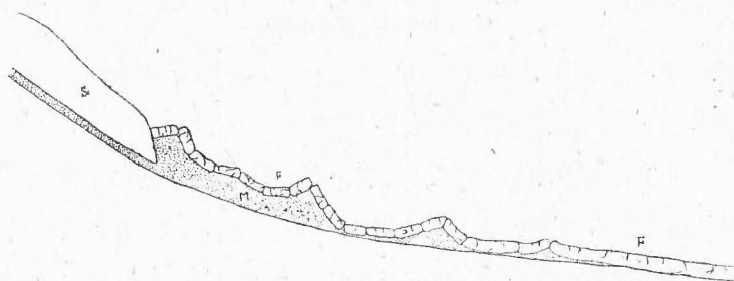
第 15 圖 S 地送り地塊 Sliding block F 地表層 Superficial layer  
M. 泥土水層 Layer of muddy water

今地じり塊が靜止している地表層に與える横壓力が大きいと、靜止している地表層は波狀の運動を行うであろう。これ等の様子を理想化して示せば第15圖の通りで、これは丁度除雪車の前方の雪が盛り上り、又犁による耕作の際、その前方の土塊に見られると同じ様な現象と解することが出來よう。
