口永良部島, 2019年1月17日噴出物の写真判読

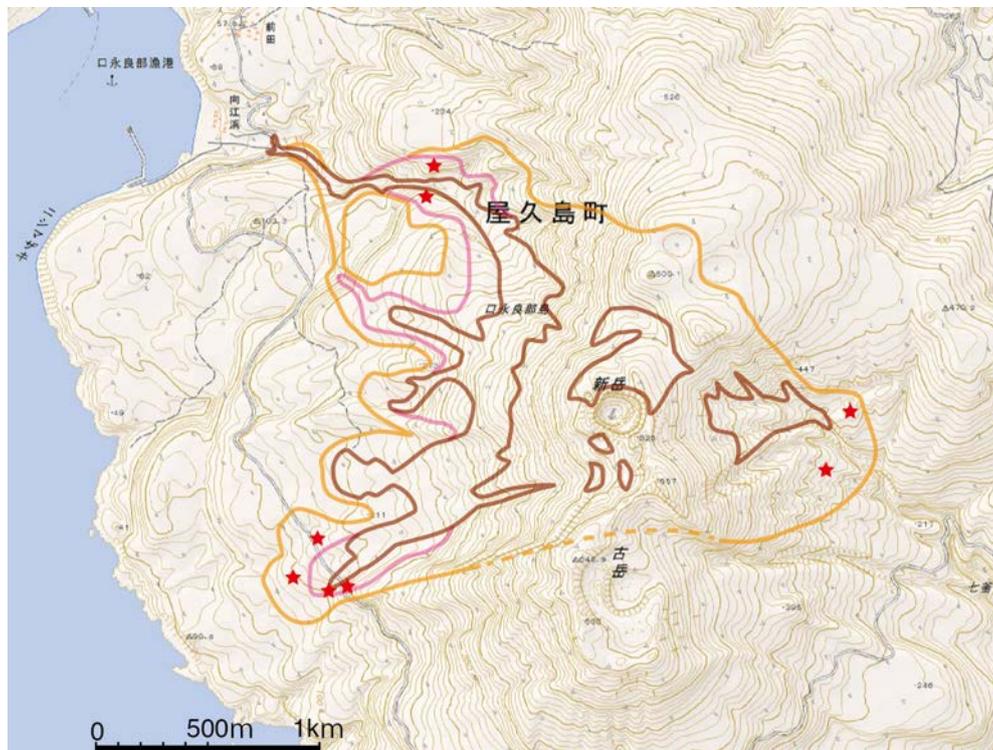
図1 2019年1月17日噴出物の分布(基図に地理院地図を使用)

気象庁が撮影した空中写真を基に、2019年1月17日噴出物の分布を推定した。火砕物が厚く堆積した範囲(zone1)、火砕物が薄く堆積して、樹木を倒壊させている範囲(zone2)、火山灰が堆積して植生が変色している範囲(zone3)の3種類が認識され、前2者を火砕流が流下した範囲と解釈した(図1)。火口近傍のzone1は厚い降下火砕物が主体と思われるが、山麓では堆積面を形成し、末端付近ではローブ状の地形を示すことから、火砕流堆積物と判断した。zone2の倒木およびzone2近傍のzone3で森林火災による白煙が観察されたことから、高温の岩塊を含む高速の火砕流が流下したことを示唆する(図2, 3)。火砕流の流下範囲は、新岳山頂火口の中心から、北西側:1.9 km, 南西側:1.5 km, 東側:1.0 kmの範囲であるが、東側では火砕流の末端部を観察できていない。zone3はその分布から火砕流の灰かぐらによるものであろう。2015年5月の火砕流と比べて、今回の流下範囲は狭いが、2018年12月18日に比べると有意に広い。

Zone1(茶) 火砕物が厚く堆積する範囲, Zone2(ピンク) 火砕物が比較的薄く堆積して、倒木が見られる範囲, Zone3(オレンジ) 火山灰が堆積して植生が変色している範囲. 赤星は白煙が上がっている地点

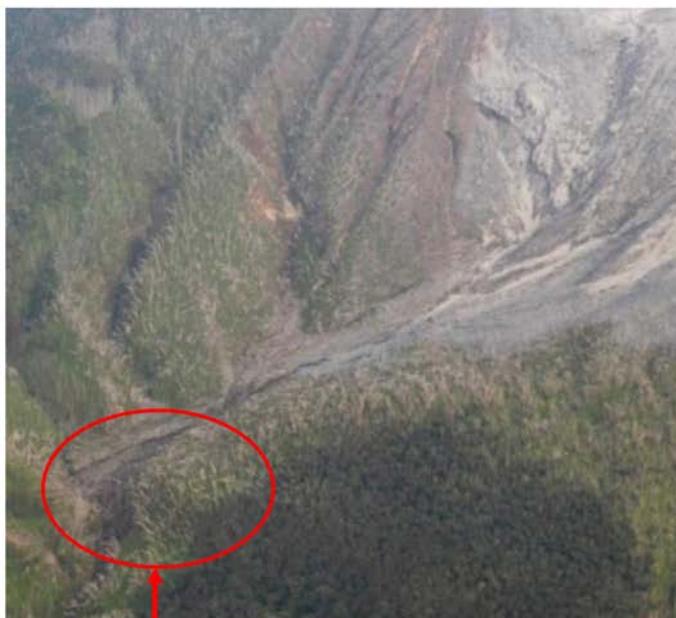
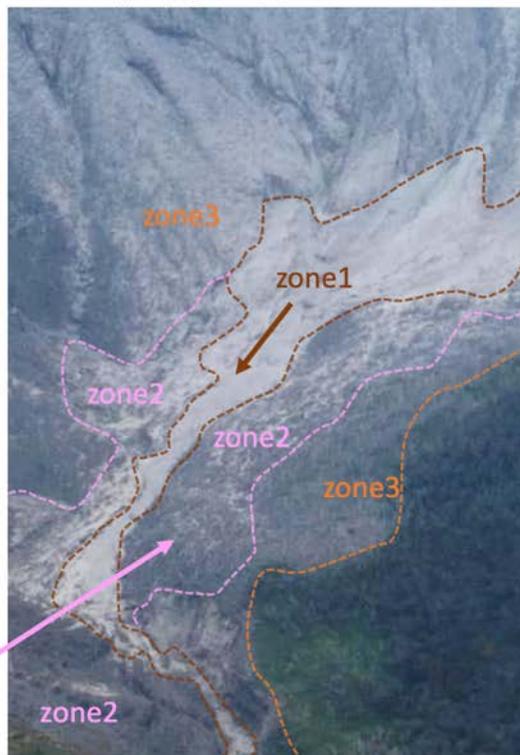
木がほとんど立っている
ように見える

木がほとんど倒れて
いるように見える

図2 北西側の堆積状況. 2018年12月19日より広範囲に分布し、倒木が顕著である

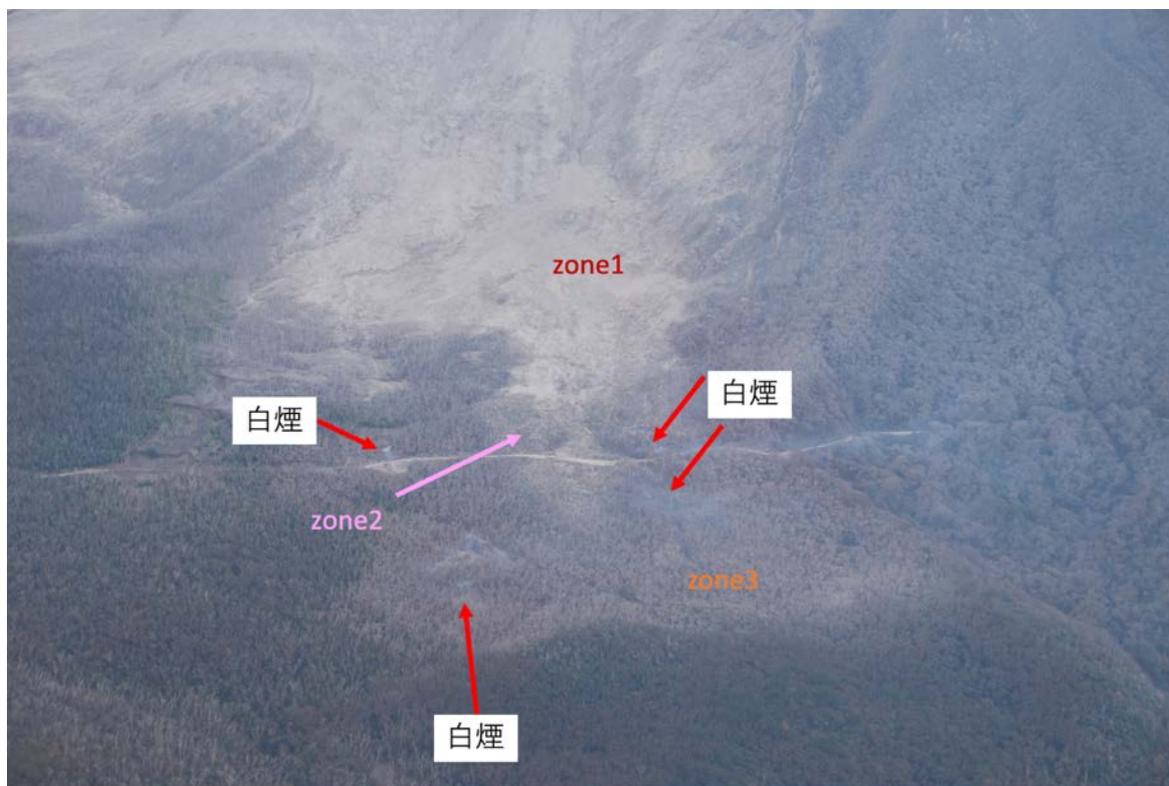
図3 山体西側の堆積状況. 複数個所で白煙が上がっている
