2014年11月14日西之島上空観察報告

2014年11月14日、中日新聞社機（おおたか二世）および読売新聞社機（みらい）による西之島取材に同行し、上空から噴火活動を観察した。現地滞在時間は中日機が10:45～11:34（観察者：中野 俊）、読売機が12:24～13:09（観察者：下司信夫）、上空を巡回して目視観察および写真・ビデオ撮影を行った。

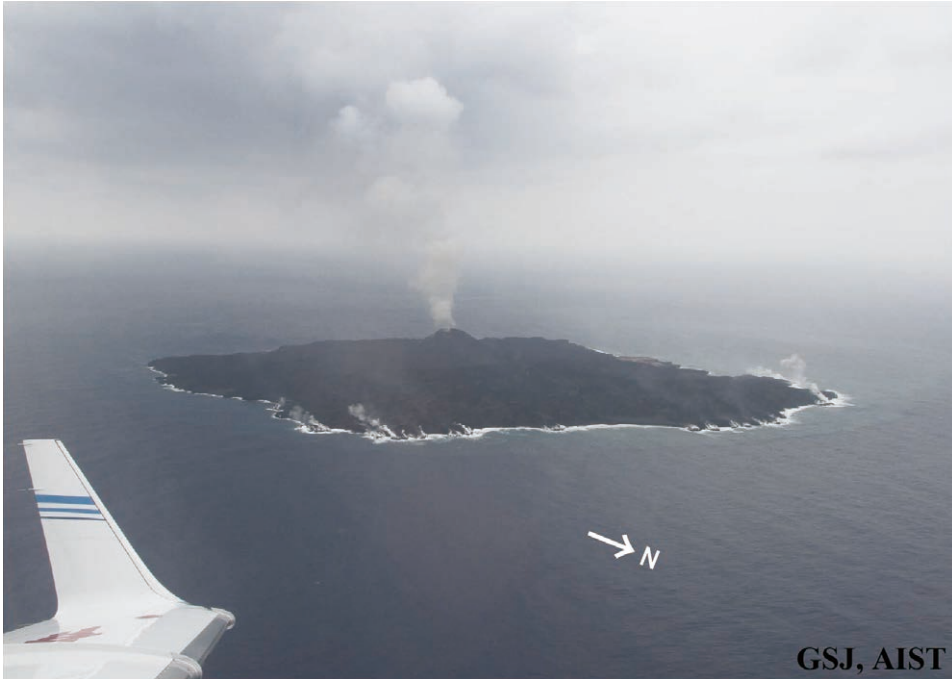
海上保安庁10月16日観察報告と同じく火口は1ヶ所で（写真1）、約1年前の噴火地点とほぼ同じ位置である。顕著な火砕丘が成長し、その頂部には明瞭な摺鉢状の火口が形成され、火口底中心部では赤熱したマグマヘッドが確認できた（写真2）。火口では数秒から10数秒おきに火山灰を含む灰色～淡褐色の噴煙とともに、時折、最大径1mを超えるスパターを噴出するストロンボリ式噴火が継続しており、活発な噴火活動が継続している（写真3、4）。噴出の激しいときには、高さ100～200m程度までスパターが飛散し、その一部は赤熱していることが確認できた。火口から青白い火山ガスが放出されている時も確認できることがあった（写真2）。雲底のため噴煙高度は不明だが、最大でも1,500m以下。

写真1 火口はほぼ島の中央に位置する1ヶ所のみ。周囲には濃色の海水変色域は認められない。(中日機、11:04 撮影)

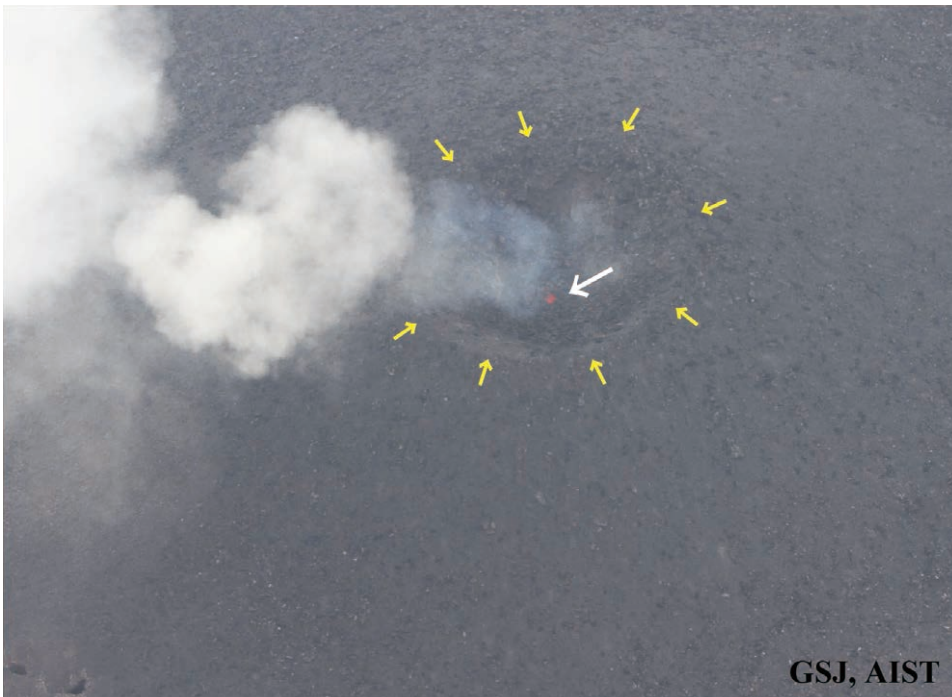
写真2 火砕丘の火口は直径数十m(黄色矢印の内側)。火口内で灼熱したマグマ頂部(白矢印)を確認。青白い火山ガスを放出している。(中日機、11:26 撮影)

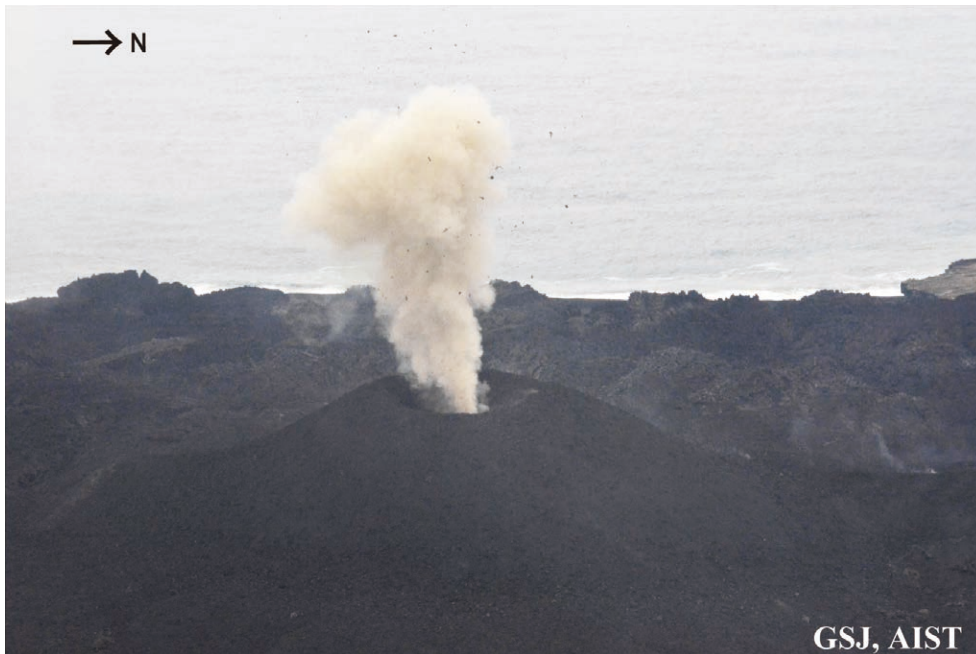
写真3 火山灰混じりの噴煙と飛散するスパター。(読売機、12:49 撮影)

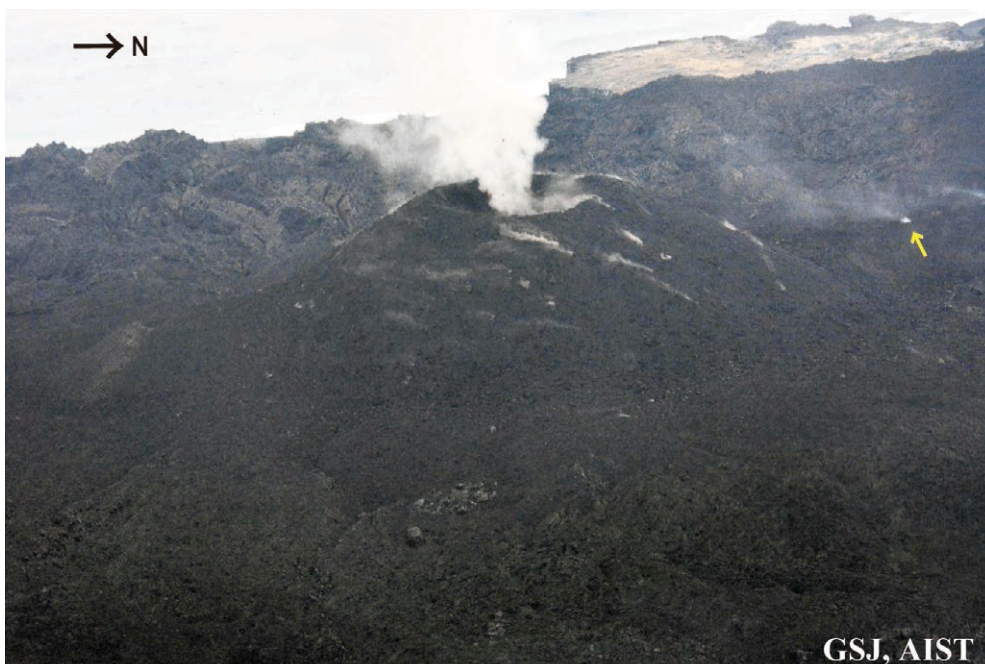
写真4 スパターの着弾する火砕丘斜面。黄色矢印は溶岩トンネルの天井部に開いた穴からの火山ガス。(読売機、12:50 撮影)

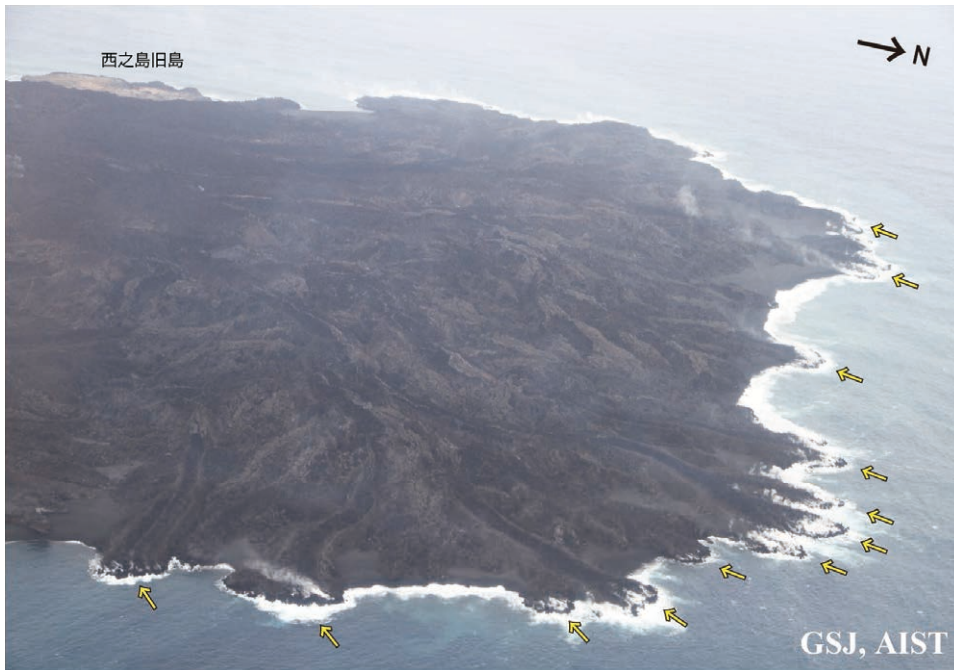
溶岩流は火口から北側にのみ流出している。長さ1kmにも達する長い溶岩トンネルを形成して表面下を流動していると考えられ、先端はいくつにも分岐して溶岩流の海水への流入箇所は10か所以上である（写真5）。枝分かれして海岸部に達している北西から北東海岸では海水と接触する部分では白色の湯気が激しく立ち上っている。溶岩流表面には赤熱した部分は認められないが、溶岩トンネル流下中の表面高温部は黒色、ある程度冷却した溶岩流の表面が赤褐色となっている（写真6）。

写真5 島の北部では十ヶ所以上で溶岩流が海水に接触し、さかんに湯気が上がる(黄色矢印)。(中日機、11:01 撮影)

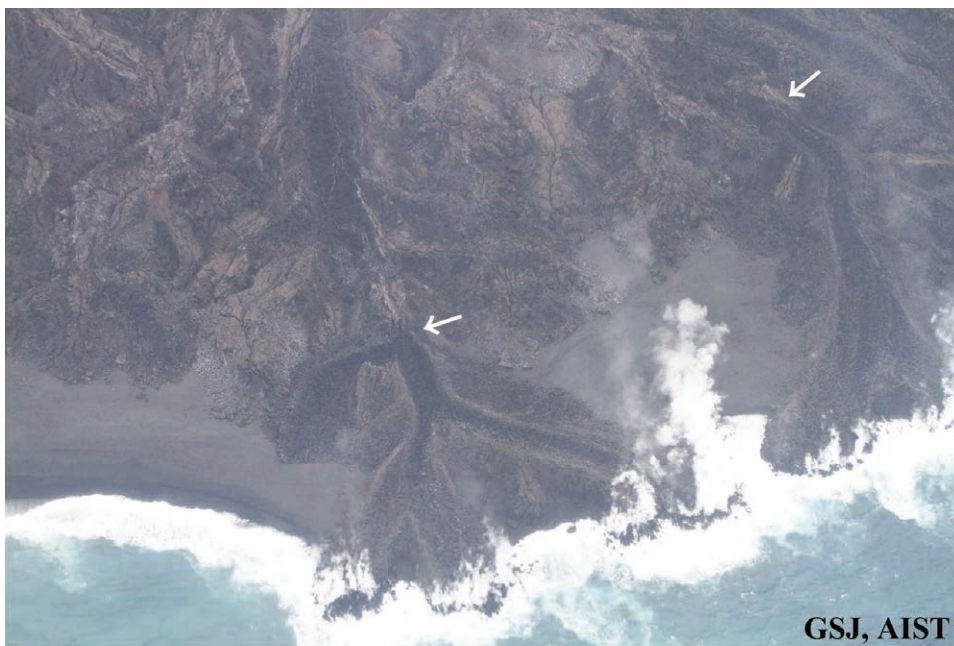
写真6 溶岩トンネルから抜けた溶岩流出口(矢印の位置)。(中日機、11:26 撮影)

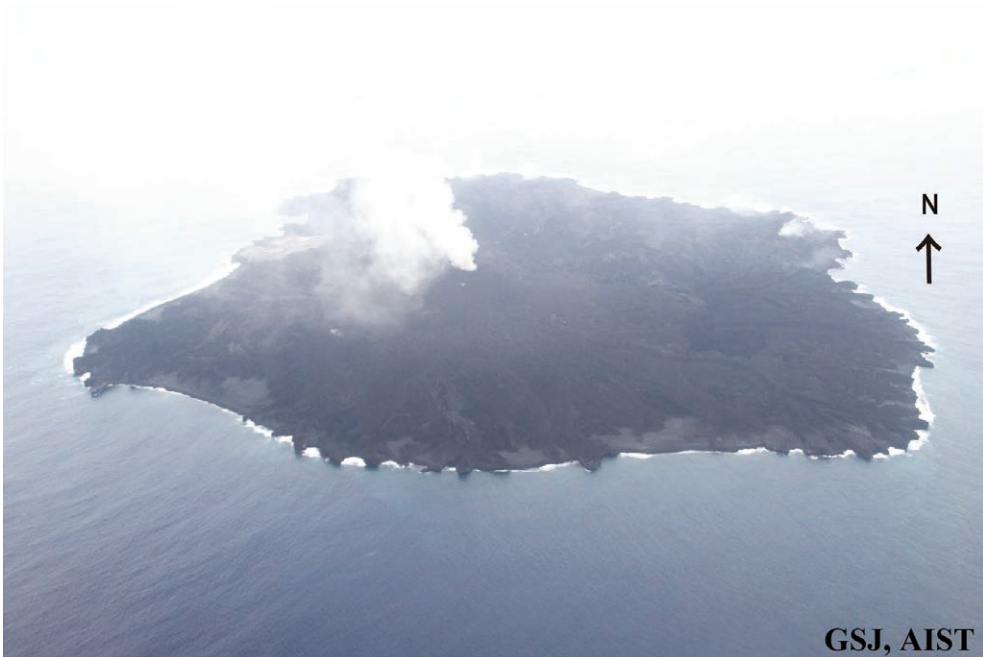
写真7 島の南部では新たな溶岩流は確認できない。(中日機、11:32 撮影)

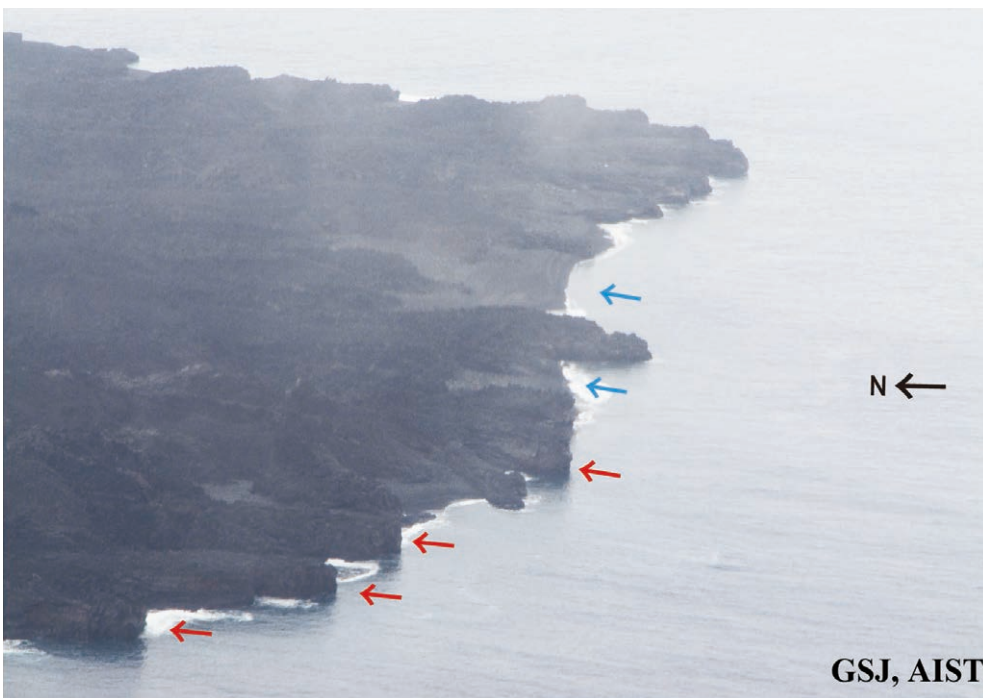
南側の海岸線では溶岩の新たな流出は認められない（写真7）。波浪による海食によって、すでに数10m海岸線が後退している場所がある浸食された溶岩流先端部では塊状部が断崖をなし、それらの間には砂礫浜が形成している（写真8）。礫浜の発達、新島の海岸線のほぼ全域に認められる。

写真8 溶岩流先端が浸食・後退し、数m高の断崖になり(赤矢印)、それらの中には礫浜が形成されている(青矢印)。(中日機、11:02 撮影)

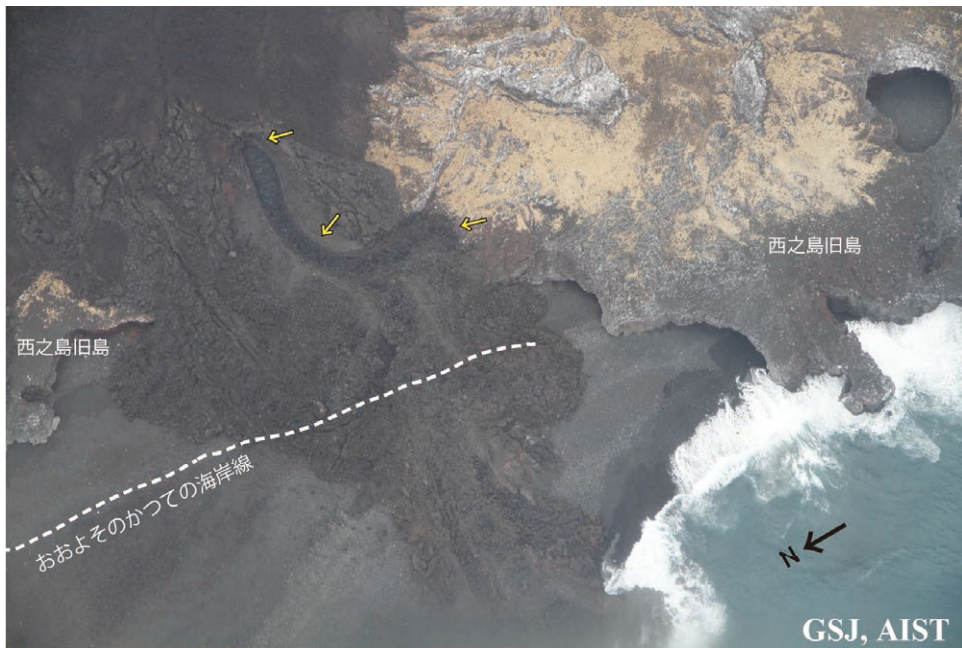
旧西之島は、南北約300m、東西約200mの領域が残存しており（写真9）、10/16の海保観察時とほぼ同じである。目立った埋め立ては進行していない。中日機からの観察時にはなかったが、読売機からの観察時には旧島上で枯れ草の延焼が認められた（写真10）。

写真 9 残された旧島 (2ヶ所)。黒い筋は流動中の溶岩流で、左上の矢印地点で溶岩トンネルを抜け、旧島に乗り上げかかっている。(中日機、11:33 撮影)

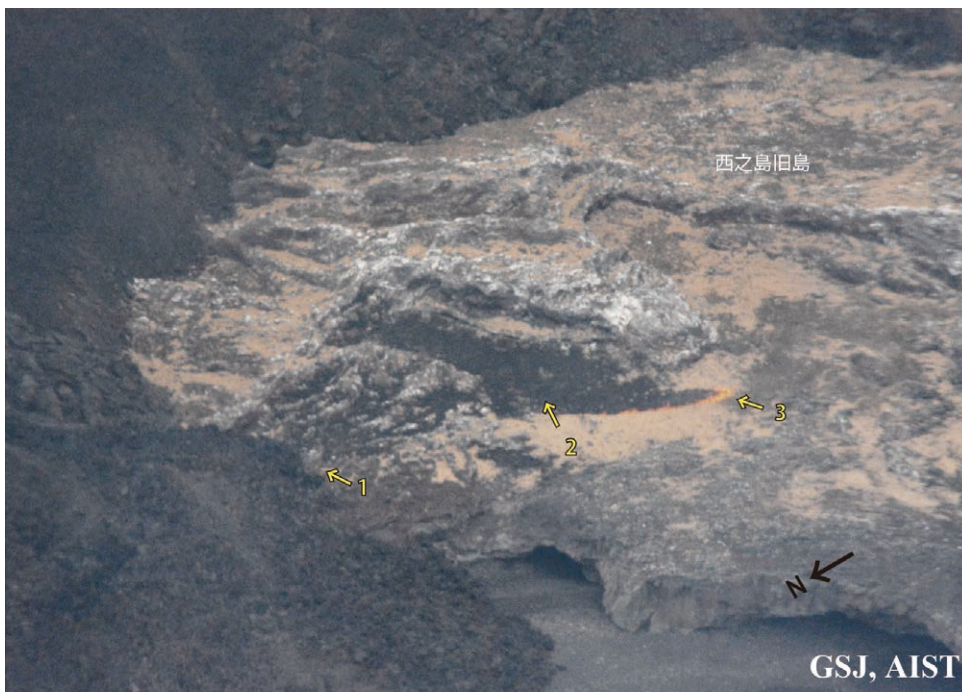
写真 10 旧島上で観察された枯れ草の延焼。写真 9 の溶岩流先端から燃え広がった。12:58 には鎮火していた。1 が溶岩流末端、2 の黒色部は焼け跡、3 は延焼中の炎の先端。(読売機、12:40 撮影)
