富士川河口断層帯の古地震調査

Paleoseismological investigation of the Fujikawa-kako fault zone, Shizuoka Prefecture, central Japan

丸山 正¹・齋藤 勝²

Tadashi Maruyama¹ and Masaru Saito²

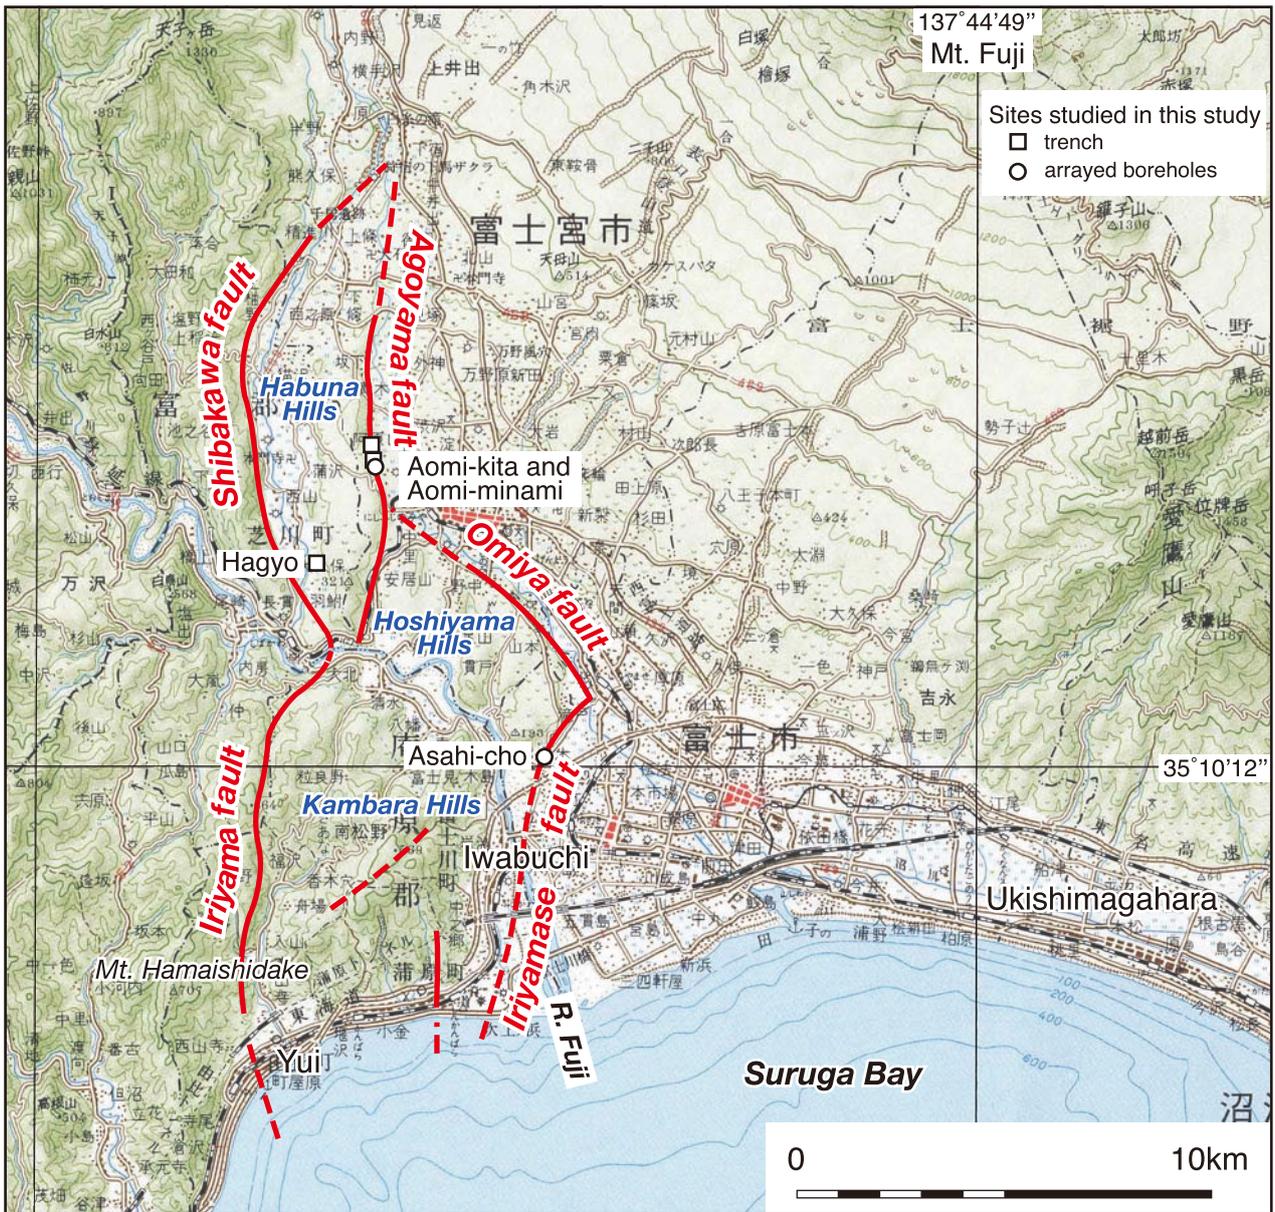
第1図. 富士川河口断層帯と調査実施地点位置図. 基図は、国土地理院発行20万分の1地勢図「静岡」使用. 断層の分布は下川ほか(1996b)による.

Fig. 1. Map showing the Fujikawa-kako fault zone and sites studied in this study (base map: 1:200,000 topographic maps "Shizuoka" published by Geographical Survey Institute, Japan). The fault traces are from Shimokawa *et al.* (1996b).

富士川河口断層帯は、静岡県東部の富士川河口から富士山南西麓にかけて、南北に延びる全長 20 km 以上に達する活断層帯である (活断層研究会, 1991) (第 1 図). 本断層帯は、並走する 2 列の断層群から構成され、東の列は南から入山瀬断層、大宮断層、安居山断層、また西の列は南から入山断層、芝川断層からなり、それぞれ東側の富士宮・岳南低地、中央の羽鮒・星山・蒲原丘陵および西側の浜石岳・天子山地などの山地群の地形境界をなす (例えば、山崎,

群列ボーリングおよびトレンチ掘削調査に先立ち, 本断層帯の活動性に関する既存文献の検討, 断層帯全域の地形判読および野外地形地質概査を行い, 活動性の概要を把握した上で, 調査候補地点の選定を行った. 本調査では, 候補地点のうち調査許可が得られた安居山断層沿いの富士宮市青見地区 (群列ボーリング調査 1 測線, トレンチ掘削調査 2 箇所), 入山断層沿いの富士市旭町地区 (群列ボーリング調査 1 測線) および芝川断層沿いの芝川町羽行地区 (トレンチ掘削調査 1 箇所) を調査対象とした (第 1 図). 以下, 各地点の調査結果を報告する.

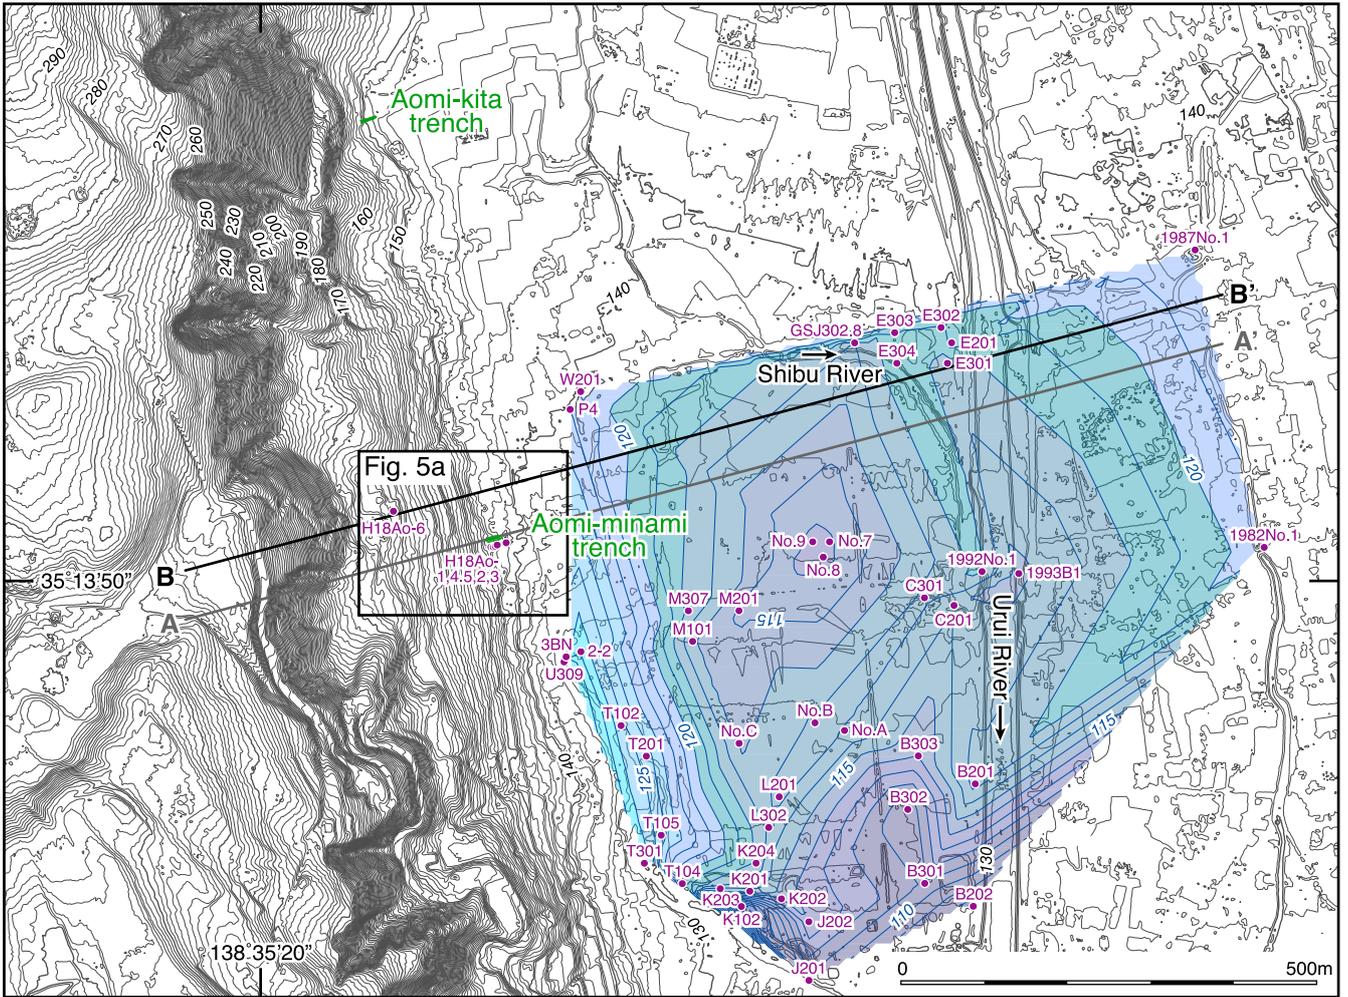
第2図. 安居山断層沿いの変位地形と調査地点(青見北, 青見南地区)位置図. 図中の枠内は第5a図の範囲を示す. 黒色の等高線(1m間隔)は, 国土交通省富士砂防事務所による航空レーザー計測データを用いて作成. 青色の等高線は, ボーリング資料に基づく溶岩流上面の等高線図を示す(ボーリングデータは, 大手開発株式会社, 1983; 山崎ほか, 1986; 富士宮市役所土木課, 1982; 富士宮市, 1987; 富士宮市役所, 1992; 富士宮市役所, 1993; 株式会社富士フィルム株式会社富士宮工場提供による). 等高線図は, 3D地形図作成ソフト Surfer[®] 8を用いて作成.

Fig. 2. Map showing topographic features along the Agoyama fault and study sites. The Agoyama fault is interpreted to be located at the topographic boundary between hills to the west and alluvial lowland to the east. The box in figure shows the range of Fig. 5a. Topographic contour map with 1-m intervals is made using airborne laser scanning data measured by Volcano Fuji Sabo Office, Ministry of Land, Infrastructure and Transport, Chubu Regional Bureau. The blue lines show contour map of the top of lava flows based on pre-existing borehole data and this study. The elevation data of the top of lava flows in each core was contoured by the Triangulation with Linear Interpolation method using Surfer[®] 8 software. The borehole data are from Bishimetal Co. Ltd. (1983), Yamazaki *et al.* (1986), Civil Engineering Division, Fujinomiya-City (1982), and Fujinomiya-City (1987, 1992, 1993) and those provided by FUJIFILM Corporation).

以上の調査に基づき、青見地区に分布する溶岩流上面の等高線図および安居山断層を横切る地質断面図を作成した (第 2, 3 図)。断面の測線は、1) 丘陵東斜面の地表で青見溶岩流が分布しており、また、2) 後述する青見南トレンチを横切り、かつ、3) ボーリング資料が豊富に得られた第 2 図 A-A' および B-B' とした。測線方向は、調査地区周辺の撓曲崖の一般走向 ($\text{N}15^\circ\text{W}$) と直交する $\text{N}75^\circ\text{E}$ に設定した。断面図の作成に当たっては、測線 A-A' から 300 m 以内に分布するボーリング資料を用い、それらを測線上に投影した。

この青見溶岩流からなると判断される溶岩流上面の分布をみると、従来活断層（活撓曲）が認定・図示されている羽鮎丘陵東斜面基部付近を含む測線内において、溶岩流に明瞭な食い違いを与える断層は認められず、むしろ幅広い撓曲状の変形で特徴付けられる（第2, 3図）。測線付近の青見溶岩流は、羽鮎丘陵東斜面中腹にあたる標高172 m付近を分布の西端としている。そこでは、幅約25~50 mの狭い平坦面を保存しており、そこから緩やかに上に凸の断面形状を示しながら丘陵東斜面沿いに15°程度で東傾斜した後、沖積面下に埋没する。断面図によると、沖積面下に埋没する溶岩流は、幅300 m以上にわたって1°~5°程度で東に緩く傾斜し、丘陵東斜面基部から約370 m東方で溶岩流の上面深度が最も深くなる。それ以东では溶岩流上面が西傾斜0.5~2°に変化する。青見溶岩流は富士山から噴出した溶岩流である（山元ほか、2007）ことから、本来西あるいは南西方向に流下したものと考えられる。したがって、東傾斜の区間は溶岩流下以降の安居山断層による活動に伴う西側上がりの撓曲状の変形を受けているものと推定される。断面図上で溶岩流上面の傾斜が西から東へ変化する地点から丘陵東斜面中腹の平坦面までの幅は約470 mである。ただし、平野下に分布する溶岩流上面の等高線図によると、丘陵東斜面中腹の平坦面から東に約300 m~500 mの区間は幅広い浅い谷状地形を呈し、その伸びはほぼ南北である（第2図）。このような等高線の特徴は、この区間がかつての潤井川の流路に位置し、溶岩流が浅い溝状に浸食された可能性も否定できない。したがって、青見溶岩流流下後の変形帯の幅は少なくとも300 m以上であると推定される（第2, 3図）。

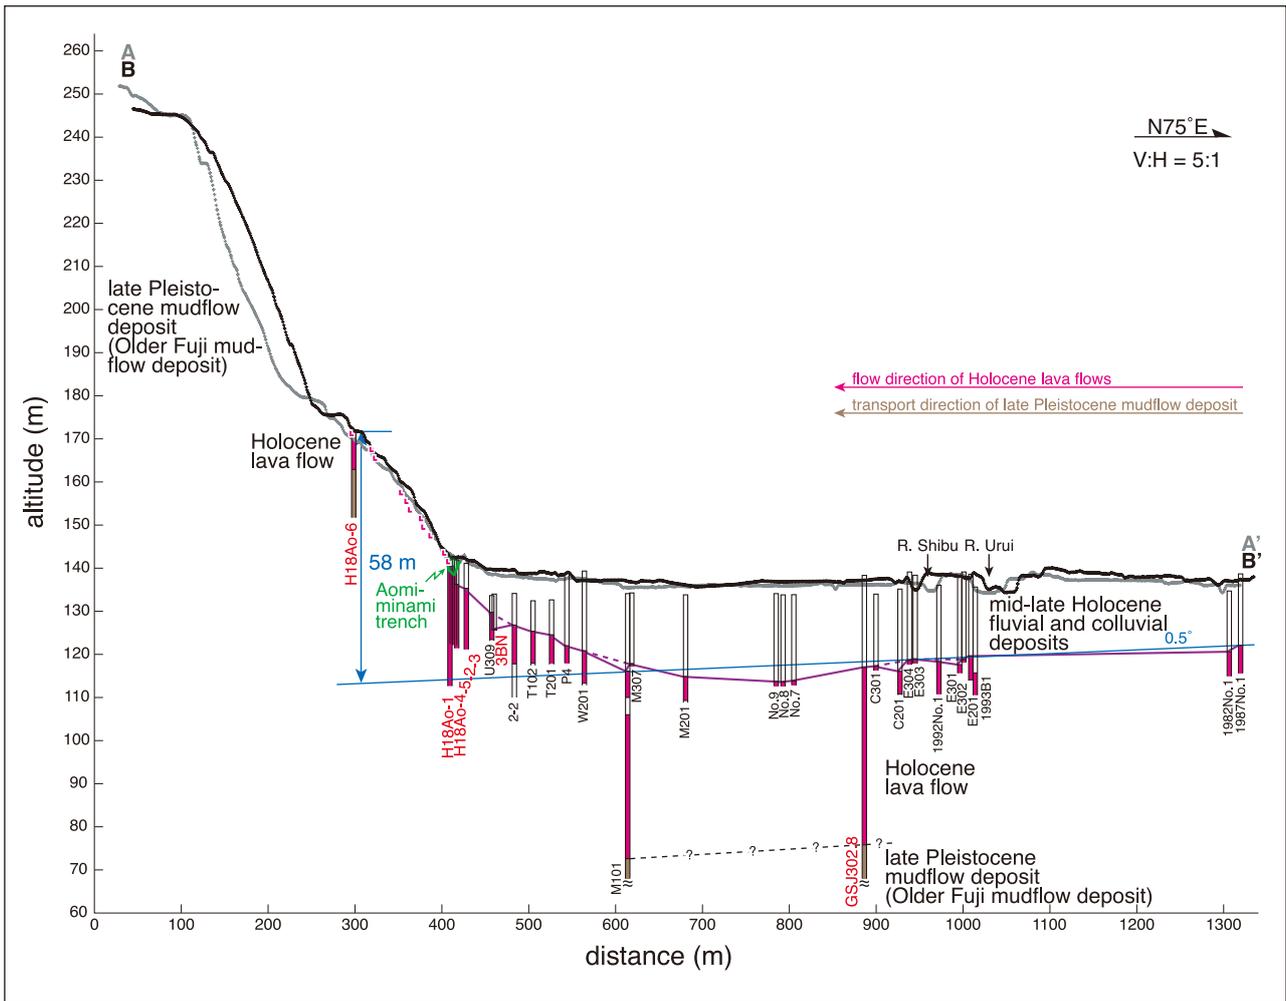
第3図. 安居山断層を横切る地質断面図(青見地区). 第2図に測線を示す. 紫線で示す潤井川低地下に分布する溶岩流の上面は, 測線 A-A' から 300 m 以内に位置するボーリングデータを用いて作成. 溶岩流の全岩化学組成分析の試料・資料が得られたボーリング孔名を赤で示す. 地形断面図は, 国土交通省富士砂防事務所による航空レーザー計測データを用いて作成.

Fig. 3. Geologic cross-section across the Agoyama fault (Aomi site). For location of the section see Fig. 2. Upper surface of the lava flows shown in purple line was constructed by using the borehole data in the area within 300 m from the section A-A'. The cores that contain the samples for whole rock chemical composition analysis of the lava flow are shown in red. The topographic profiles (A-A' and B-B') are made by using the airborne laser scanning data measured by Volcano Fuji Sabo Office, Ministry of Land, Infrastructure and Transport, Chubu Regional Bureau.

安居山断層の影響を受けていないと考えられる潤井川以东の溶岩流上面の西傾斜（0.5°）を断層西側の平坦面まで外挿して見積られる溶岩流上面の高度差は約58 mである（第3図）。すなわち、青見溶

青見南地区では、青見溶岩流上面には明瞭な断層は認められず、むしろ幅広い撓曲変形をしている可能性が高いことが示された（2.1.2）（第3図）。しかしながら、断面図を詳しく検討すると、変形帯の溶岩流上面は一様に東傾斜しているわけではなく、狭い範囲で傾斜が急変するキック状の折れ曲がり部分が存在することが読み取れる（第3図）。そこでは安

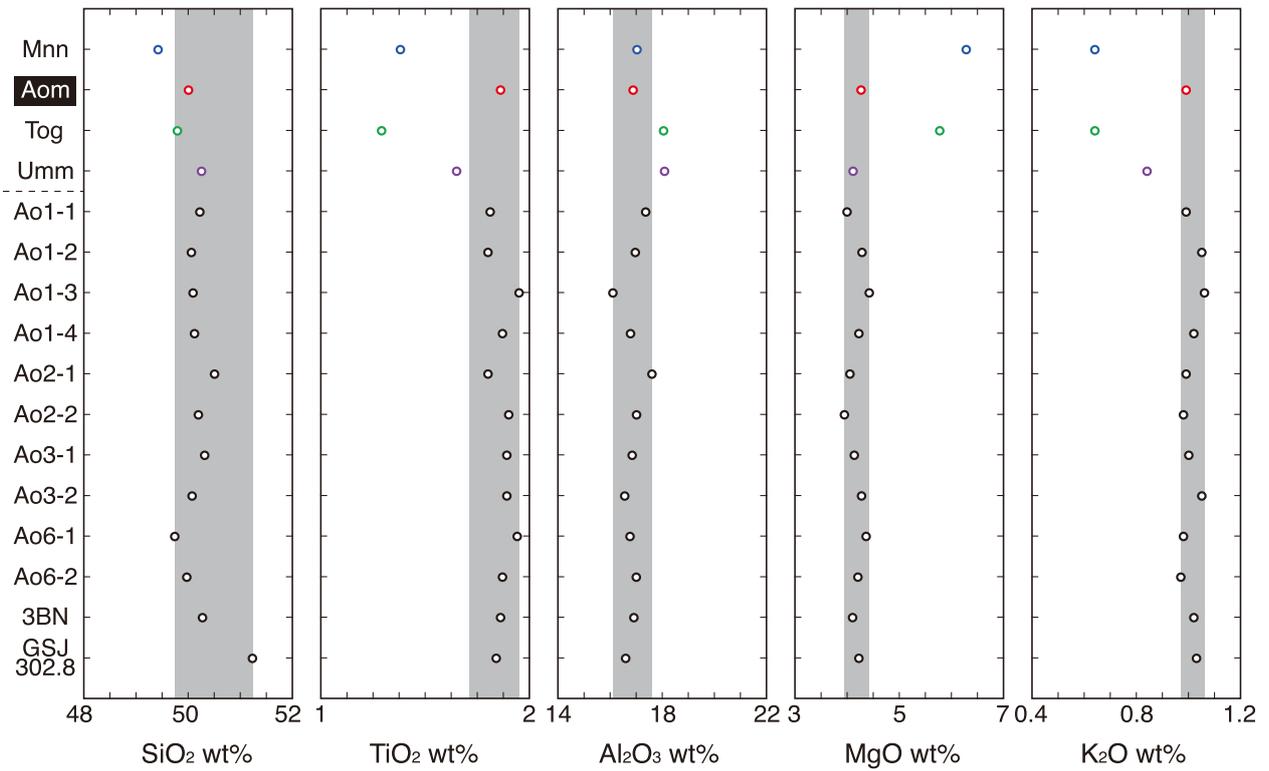
第 4 図. 青見地区で実施した溶岩流試料の全岩化学組成の分析結果のうち, SiO_2 , TiO_2 , K_2O , Al_2O_3 および MgO の含有率を示したもの (第 2 表参照). 参考値として, 山元ほか (2007) による調査地区周辺に分布する青見溶岩流以外の溶岩流 (Mnn : 万野溶岩流, Aom : 青見溶岩流, Tog : 外神溶岩流, Umm : 馬見塚溶岩流) の全岩化学組成の結果も示している. 試料名は第 2 表と同じ.

Fig. 4. Diagram showing variations in contents of major compositions (SiO_2 , TiO_2 , K_2O , Al_2O_3 , and MgO) among whole-rock chemistry of the lava flows sampled at Aomi site. Compositional features of the samples analyzed in this study are similar to those of the Aomi lava flow (Aom). For results of whole-rock chemical compositions see Table 2. As a reference, the results of chemical composition of the lava flows other than the Aomi lava flow (Mnn: Manno lava flow, Tog: Togami lava flow, Umm: Umamizuka lava flow), distributed around the study area, are also shown. The sample name is the same as Table 2.

溶岩流の全岩化学組成は、本研究により実施したボーリングで確認された溶岩流の上面付近の 10 試料 (H18Ao-1 の標高 141.2 m, 138.2 m, 133.2 m, H18Ao-2 の標高 135.9 m, 131.4 m, Ao-3 孔の標高 134.6 m, 129.1 m, H18Ao-6 の標高 171.2 m, 168.7 m) および富士フィルム株式会社富士宮工場から提供を受けた 3BN 孔に分布する溶岩流の最上部標高 (125.8 m) の 1 試料の計 11 試料に対して実施した。また、GSJ302.8 に分布する溶岩流の最上部 (標高 115.1 m) における全岩化学組成分析結果が大手開発株式会社 (1983) に報告されており、その値も溶岩流の対比に用いた (孔名は第 2, 3 図に示す)。これらの全岩化学組成分析結果を第 2 表に示す。また、上述した青見溶岩流を同定・対比する上で注目する成分の分析結果を第 4 図にまとめた。第 2 表と第 4 図には参考値として、山元ほか (2007) による調査地区周辺に分布する青見溶岩流以外の溶岩流の全岩化学組成の結果も示している。これらの図表から、今回分析に供した試料は、いずれも青見溶岩流の特徴と一致し、万野溶岩流、外神溶岩流、馬見塚溶岩流とは異なっていることが示される。

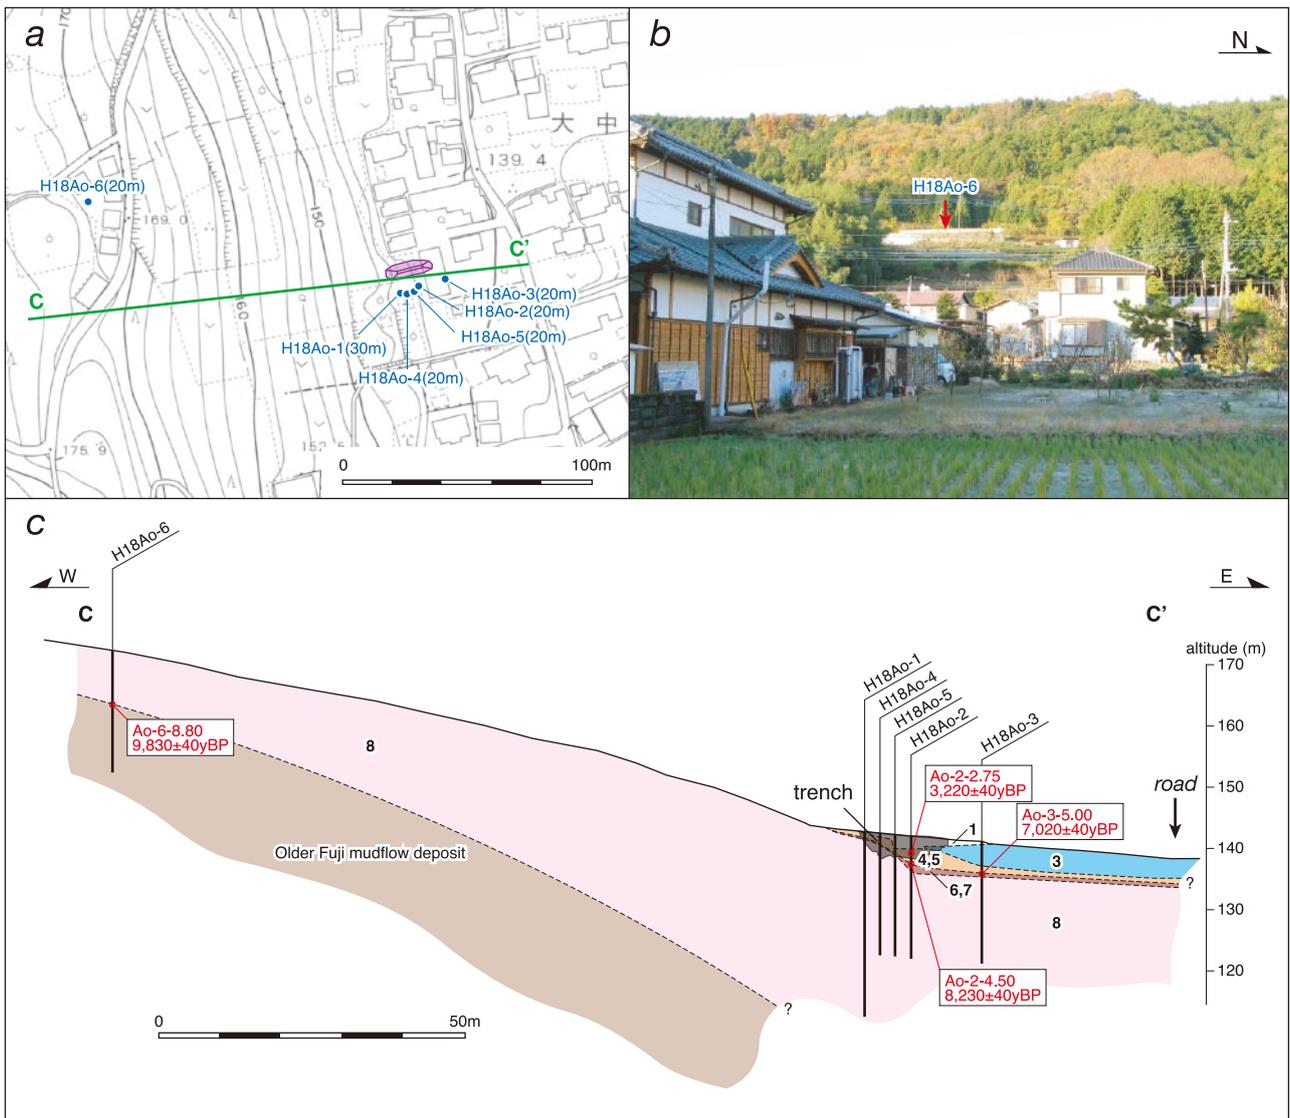
第5図. a) 青見南地区調査地点付近の地形。基図は、富士宮市発行「富士宮市都市計画図(B-7) 1:2,500 国土基本図 VIII-ME82-1」を使用。b) 群列ボーリング測線付近の地形。西に向かって撮影。c) 群列ボーリング調査に基づく青見南地区トレンチ掘削調査地点付近の地質断面図(断面C-C')。地層区分は青見南トレンチ(第7図)と同じ。詳細は本文および第7図参照。測線位置は第5a図に示す。

Fig. 5. a) Map and b) photograph showing topographic features around the Aomi-minami site (base map: 1:2,500 topographic maps published by Fujinomiya City). c) Geologic cross-section (section C-C') across the Aomi-minami trench site based on arrayed boreholes. The stratigraphic division is same as that of Aomi-minami trench. Detailed description of the strata is given in text and Fig. 7. For location of the section see Fig. 5a.

地表踏査と既存ボーリング資料を検討した結果、折れ曲がり部は複数存在するものの、最も顕著な折れ曲がり部分の一つが、従来安居山断層として認定されている丘陵東斜面基部付近にあたる可能性があるとして推定された。そこで、青見溶岩流の分布を把握した上で、折れ曲がり部分の位置を特定し、そこでトレンチ掘削調査を実施することを目的として、丘陵東斜面基部付近を横切る測線上において、H18Ao-1（以下Ao-1、他の孔も同じ）（掘削深度30 m）、H18Ao-2（20 m）、H18Ao-3（20 m）、H18Ao-4（20 m）、H18Ao-5（20 m）、H18Ao-6（20 m）の6地点でボーリング孔を掘削し、ボーリングコアを採取した（第5図）。その結果、各ボーリング孔とも塊状および岩塊状の玄武岩溶岩が確認された。また、Ao-1～Ao-5で玄武岩溶岩の上位の地層が、Ao-6で玄武岩溶岩の下位の古富士泥流堆積物がそれぞれ確認された。Ao-2、Ao-3およびAo-6にみられる腐植質シルトから試料を採取し、¹⁴C年代測定に供した（第1表）。調査測線の位置および地質断面図をそれぞれ第5a図および第5c図に示す。

地質断面図によると、Ao-1～Ao-2までの区間では溶岩流上面はやや上に凸の形状を伴いながら、20°～30°程度で東に傾斜している。この東傾斜の特徴はAo-1以西Ao-6以東で地表に分布する溶岩流のそれ（15°程度）と調和的であるが、その傾斜はやや急である。一方、Ao-2とAo-3との間の溶岩流上面の傾斜は5°以下である。このことから、Ao-2付近で溶岩流上面の傾斜が急変するものと判断される（第5c図）。

そこで、Ao-3～Ao-5の区間では、青見溶岩流下以降のキンク状の折れ曲がりイベントに伴う地層の変形が記録されている可能性が高いと判断して、これらの範囲を横切るトレンチを掘削した（第5a、c図）。トレンチ掘削調査は、2006年12月12日～2007年1月29日にかけて実施した。

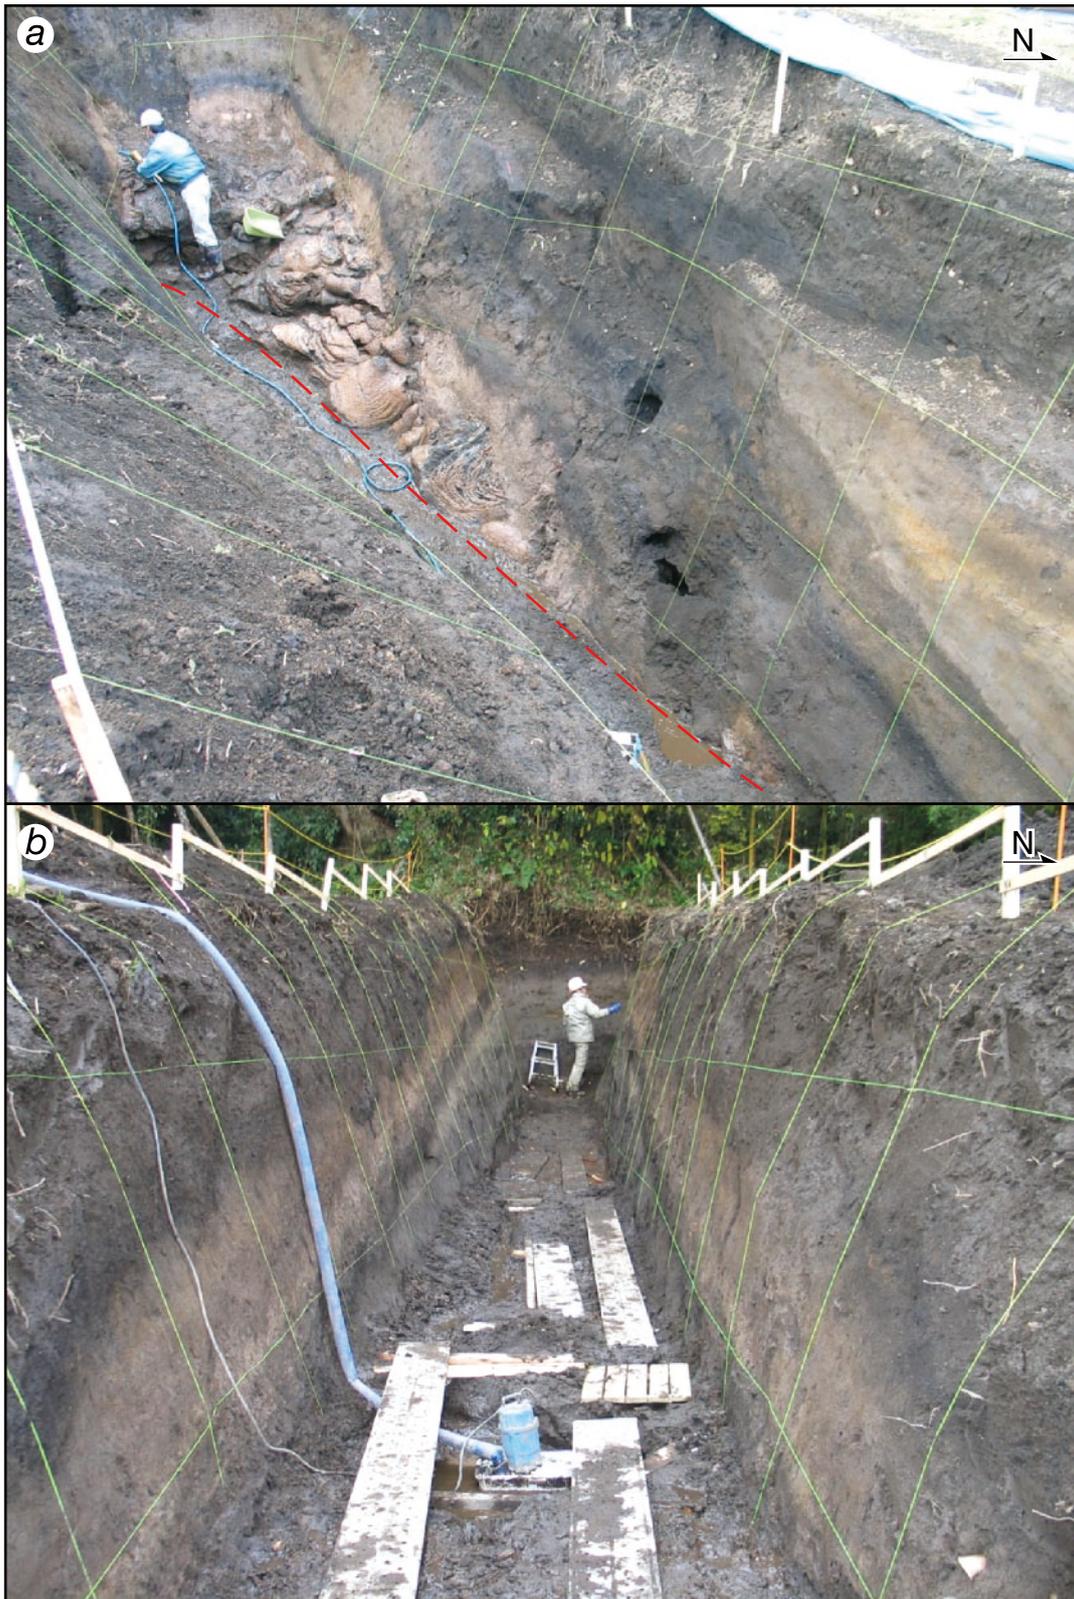
第6図. a) 青見南トレンチおよび b) 青見北トレンチをいずれも東から撮影.
Fig. 6. Photographs showing a) Aomi-minami and b) Aomi-kita trenches. Both photos are looking to the west.

トレンチ壁面には、盛土、スコリアおよび火山礫主体の風成層、潤井川の氾濫原堆積物、斜面堆積物、玄武岩溶岩および同溶岩起源の風化生成物からなるとみられるシルト層および砂・シルト・岩片からなる亀裂充填物などが確認された（第6a、7図）。トレンチ壁面でみられた地質を、地層の連続性、地層上面の削剥の有無、地質構造に差があるか否か、堆積

トレンチ壁面内には、耕作土、斜面堆積物、湿地性堆積物、潤井川の氾濫原堆積物（河道堆積物を含む）が分布している（第6b, 8図）。壁面にみられる地質を、地層の連続性、地層上面の削剥の有無、地質構造に差があるか否か、堆積環境の違い、層相の違い

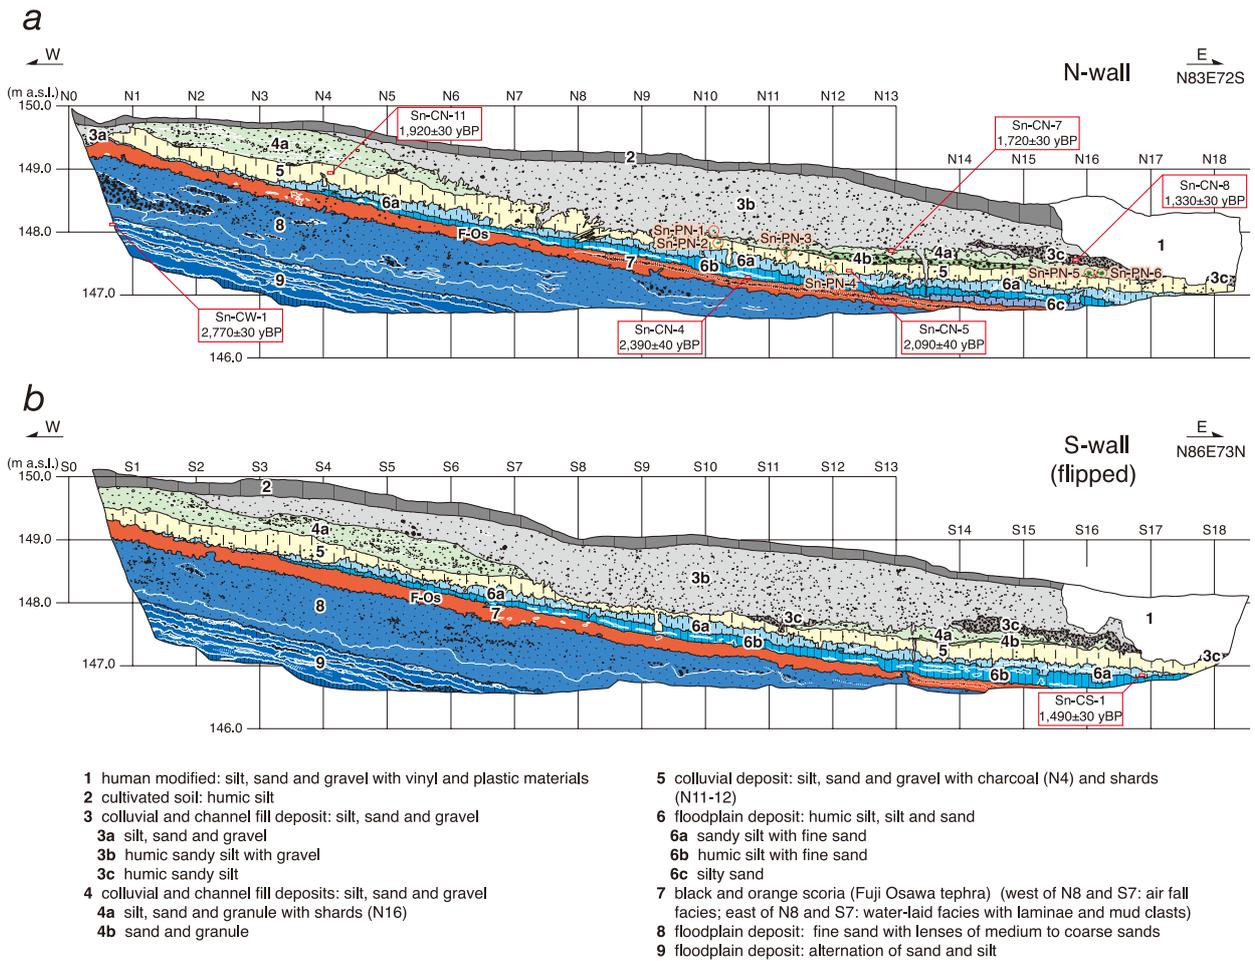
第 8 図. 青見北トレンチ南北壁面のスケッチ.
Fig. 8. Logs of a) north and b) south walls of Aomi-kita trench.

南北両壁面に分布する4~9層は東に $7^\circ\sim 16^\circ$ 傾斜している（第8図）。このうち、6層および8~9層は河川性のシルト、砂、細礫を主体としており、潤井川の氾濫原堆積物であると考えられる。層相から判断するとこれらの地層はほぼ水平に堆積したと思われる。これらの地層が $7^\circ\sim 16^\circ$ と有意に傾斜していることから、構造運動の影響を受けて傾斜したものと判断される。また、この東傾斜の特徴は、変動地形から推定される安居山断層の活動に伴う撓曲構造の成長に関連したものと解釈される。一方、3~5層については斜面堆積物であり、構造変形を受けて

ところで、7～9層の各層の層厚は、壁面内においてほぼ一様であるのに対して、6層は東から傾斜を埋めるように累重し、その層厚は東に向かって漸増しているようにみえる(第8図)。このような6層の特徴から、6c層堆積より前にも増傾斜イベントが発生した可能性がある。7層は旧地表を外套状に覆う風成層からなるため、増傾斜イベントは、8層堆積後6c層堆積前と推定される。9層と6b層の¹⁴C年代値に基づく、このイベントは2,770±30 yBP～2,390±40 yBPの期間に発生したと推定される。ただし、7～9層の傾斜と6層の傾斜に大きな違いがないこと、シルトを主体とする6層がレンズ状あるいは初生的に西に薄く堆積した可能性も否定できないことから、このイベント認定については信頼性が低いと考えられる。

トレンチ全域に分布する8～9層は、10°～16°東に傾斜している。トレンチ壁面内における8層上面の上下変形量は約2.5 mである。8～9層の東傾斜はトレンチ壁面東方に向かって緩くなる傾向が認められる。一方、トレンチ壁面西方に向かって地層の傾斜が緩くなる傾向は認められない。これは、トレンチ掘削範囲が幅広い変形帯の一部にしか過ぎないことを示している。従って、8層上面の上下変形量は2.5 m以上である。

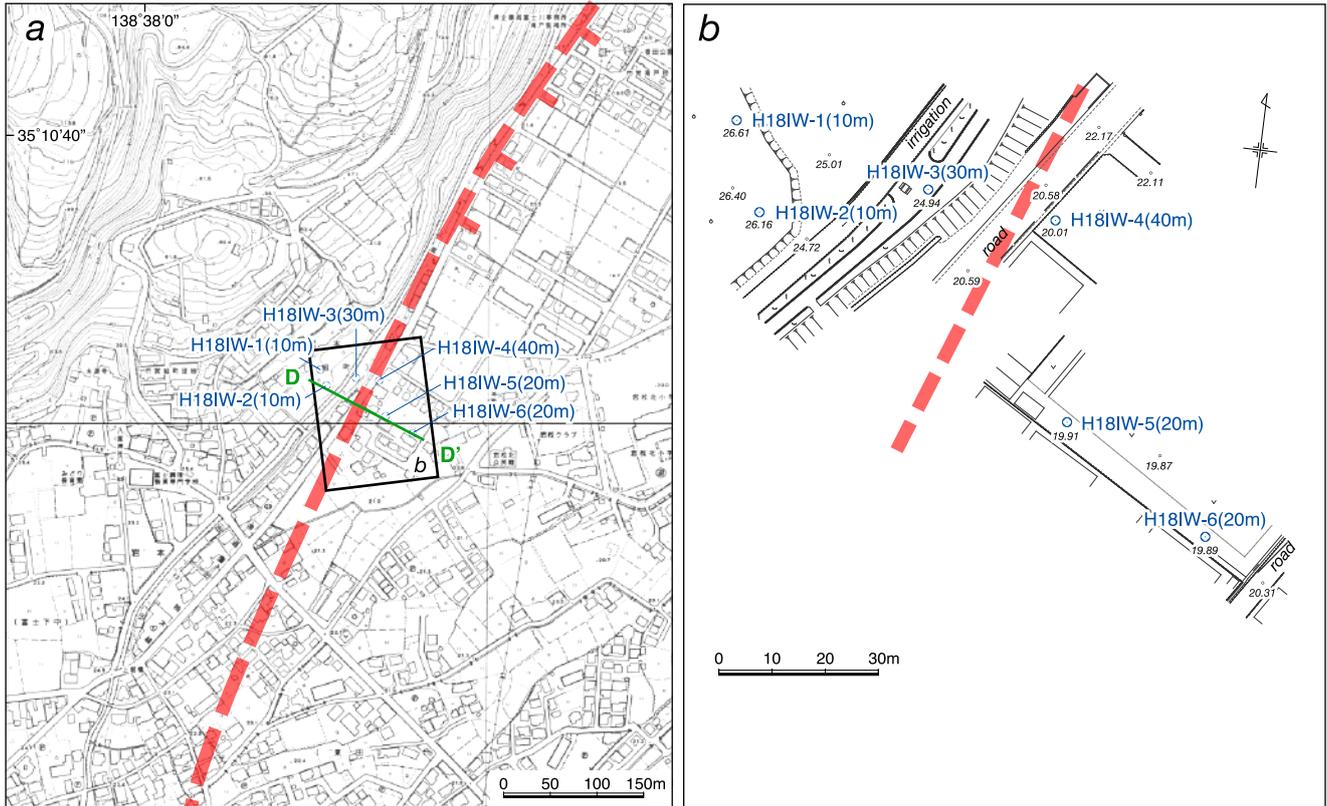
第9図. a) 入山瀬断層沿いの変位地形と調査地点(旭町地区群列ボーリング調査)位置図. 基図は、富士市発行「1:2,500 富士市都市計画基本図 VIII-NE03-1 (岩本 F-2) および VIII-NE03-3 (松岡 E-2)」を使用. 推定活断層の分布は中田ほか(2000)に基づく. b) 旭町地区群列ボーリング調査地点の実測平面図.

Fig. 9. a) Map showing topographic features around the Asahi-cho arrayed borehole site (base map: 1:2,500 topographic maps published by Fuji City). Trace of inferred active fault is from Nakata *et al.* (2000). b) Detailed map around the Asahi-cho arrayed borehole site.

旭町地区の地下地質構造を検討することを目的として、比高約4 mの低崖を横切り、北西からH18IW-1(以下IW-1. 他の孔も同じ)(深度10 m)、H18IW-2(深度10 m)、H18IW-3(深度30 m)、H18IW-4(深度40 m)、H18IW-5(深度20 m)およびH18IW-6(深度20 m)の計6地点でボーリングを掘削した(第9, 10図)。このうち、IW-1～IW-3は低崖の北西側に、IW-4～IW-6は南東側にそれぞれ位

置している。また、測線上で最も北西に位置するIW-1と南東のIW-6間の水平距離は約120mである。さらに、問題としている低崖の基部からIW-6までの水平距離は約80mである(第9b, 10図)。このように、測線は問題とする低崖が富士川の浸食による後退などに起因する位置の不確実性も考慮に入れて、北西および南東方向に十分な長さを持つものとした。

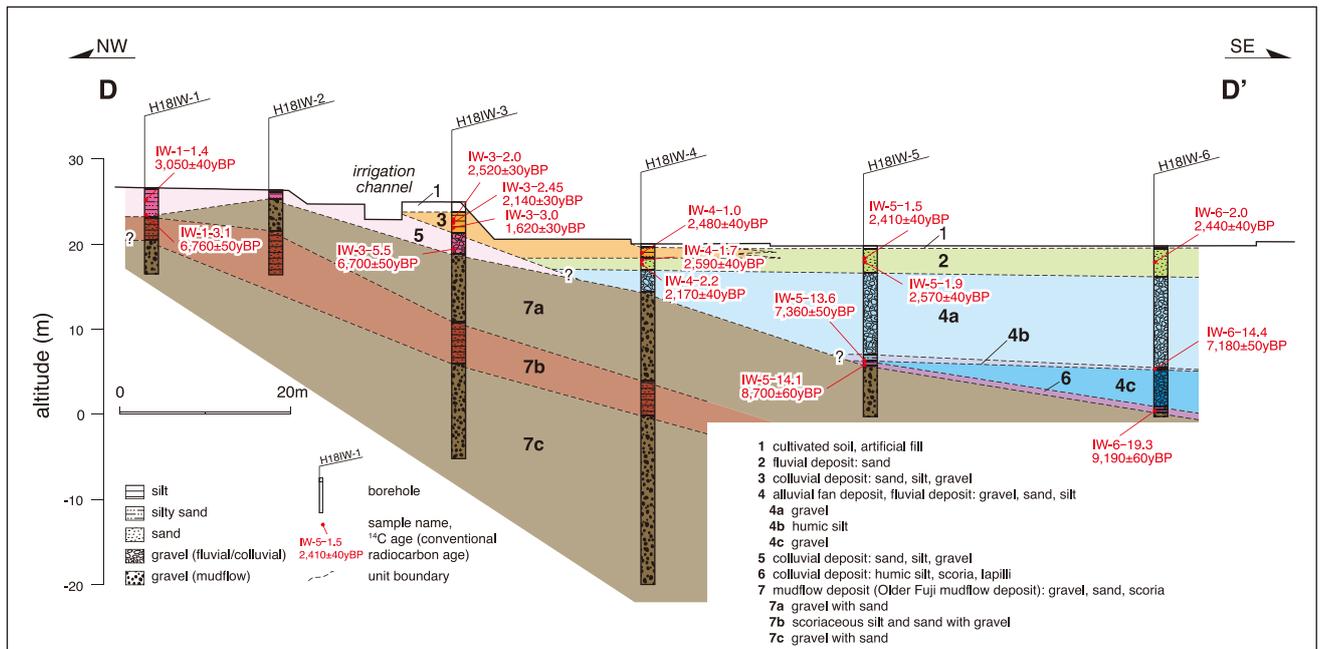
第10図. 群列ボーリングに基づく旭町地区の地質断面図(断面D-D'). 測線位置は第9a図に示す.

Fig. 10. Geologic cross-section D-D' across the inferred trace of the Iriyamase fault based on the arrayed boreholes. For location of the section see Fig. 9a.

旭町地区で掘削したボーリングコアの観察結果を基に地質断面図を作成した(第10図)。その結果、IW-1~IW-6の全てのボーリングコアに7層(古富士泥流堆積物)が確認された。この7層の上面は、最も北西のH18IW-1を除いて、南東に向かってほぼ一様に高度を減じており、見かけ上 15° 程度南東に傾斜している。IW-1~IW-4の7層中にはスコリアや火山灰を主体とし、上下に比べて礫が少ない部分が認められる(7b層)。この部分が横方向に対比できる

ものとすれば、その層は南東に高度を下げるように分布している。これは、7層上面の傾斜と調和的である。このことから、本測線付近の入山瀬断層は幅広い撓曲変形で特徴付けられ、その前縁部が調査測線より南東側に位置する可能性がある。しかしながら、測線上においては、7層上面には断層を示唆する明瞭な上下方向の食い違いは認められない(第10図)。

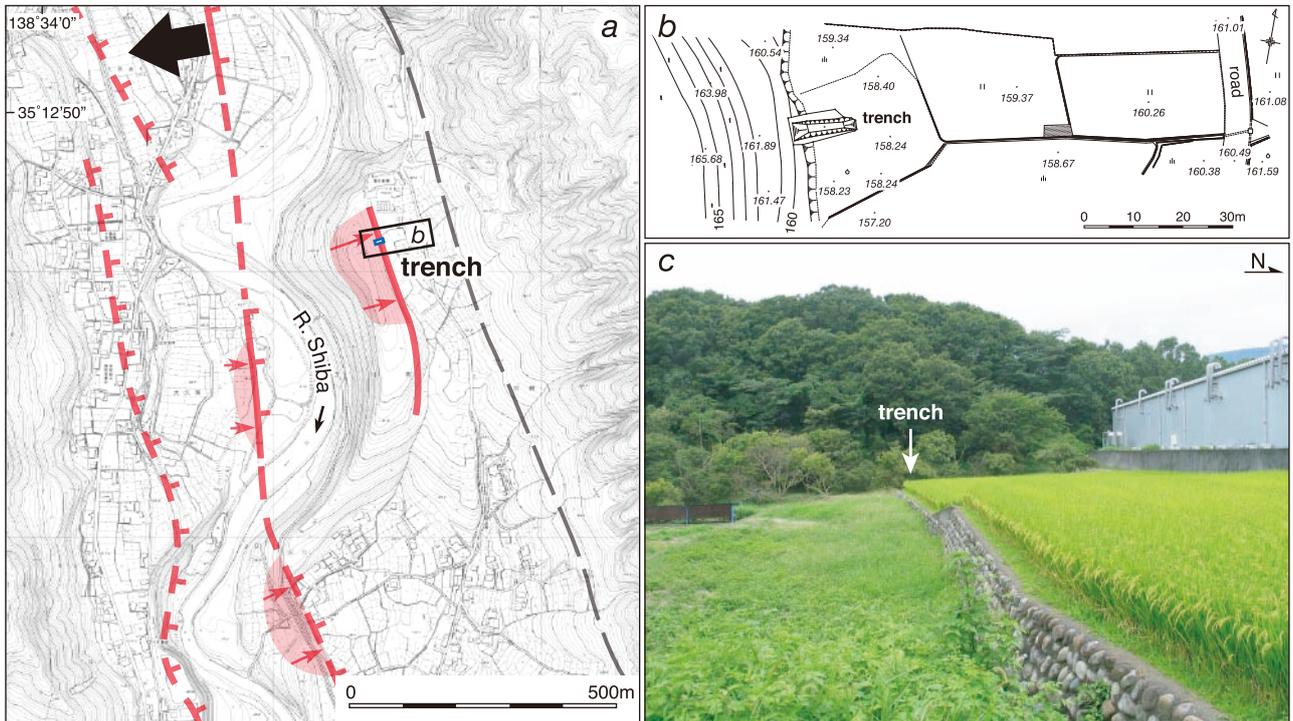
第 11 図. a) 芝川断層沿いの変位地形と調査地点 (芝川町羽行地区トレンチ掘削調査) 位置図. 基図は、富士宮市発行「富士宮市都市計画図 (A-9) 1:2,500 国土基本図 VIII-ME91-2」を使用. 活断層およびリニアメントの分布は中田ほか (2000) に基づく. b) トレンチ掘削地点周辺の実測地形図. c) トレンチ掘削地点を東から撮影.

Fig. 11. a) Map showing topographic features around the Hagyo trench site, Shibakawa-Town (base map: 1:2,500 topographic maps published by Fujinomiya City). Traces of active faults and lineament are from Nakata *et al.* (2000). b) Detailed topographic map around the trench site. c) Photograph showing topographic features around the trench site. View is to the west.

中田ほか(2000)や池田ほか編(2002)によると、芝川断層の南部区間は平行あるいは雁行する複数条の断層線に分岐し、芝川の谷底平野や谷壁斜面および芝川によって形成された段丘面を横切って分布している(第1, 11図)。この複数条に分かれる芝川断層およびその副断層とみられる断層線のうち、最も東に位置するものが、芝川町羽行付近に認定、図示されている(第11a図)。中田ほか(2000)では、延長約380mにわたって中位段丘面相当の泥流堆積面を変位させる東向きの断層崖あるいは撓曲崖として認定されている。ここでは、推定される断層は、羽鮒丘陵西側斜面の末端部に位置し、西傾斜する斜面の下流側(西側)が相対的に隆起するセンスにあるため、東側の斜面からもたらされた細粒堆積物をはじめとする新期の地層が堆積していることが期待された(第11図)。しかしながら、道路から調査地点まで離れているため機材の運搬が困難なこと、調査地点が栗林内に位置しておりボーリングの櫓を設置するスペースが確保できないなどの理由により、トレンチに先立つボーリング調査により地層状況の確認を行うことができなかった。そのため直接崖基部を横切ってトレンチを掘削した。トレンチ掘削調査は、2006年10月17日～11月8日にかけて実施した。

東向きの崖を横切る長さ約12m、深さ最大約5mのトレンチを掘削した(第11b, 12図)。その結果、南北両壁面とも、上位から斜面堆積物、耕作土、主としてスコリアと火山礫からなる厚さ5m以上の風成層が分布していることが確認され、掘削範囲内では平坦面を構成しているとみられる古富士泥流堆積物は確認されなかった。このうち風成層はスコリアおよび火山礫の割合や粒径、色調や締め具合などから複数の単層に区分される。それら単層のうち4a層と5a層はその下面の形状が生物的攪乱等により乱されており、大きく下位層に入り込んでいる。この攪乱の存在から、4a層と5a層の上面に時間間隙を認め、風成層を3層(3～5層)に区分した。したがって、本トレンチ内に分布する地層は、上位から、1層(斜面堆積物)、2層(耕作土)、3層(風成層;スコリア・火山灰・火山礫, 3a～3d層に細分)、4層(風

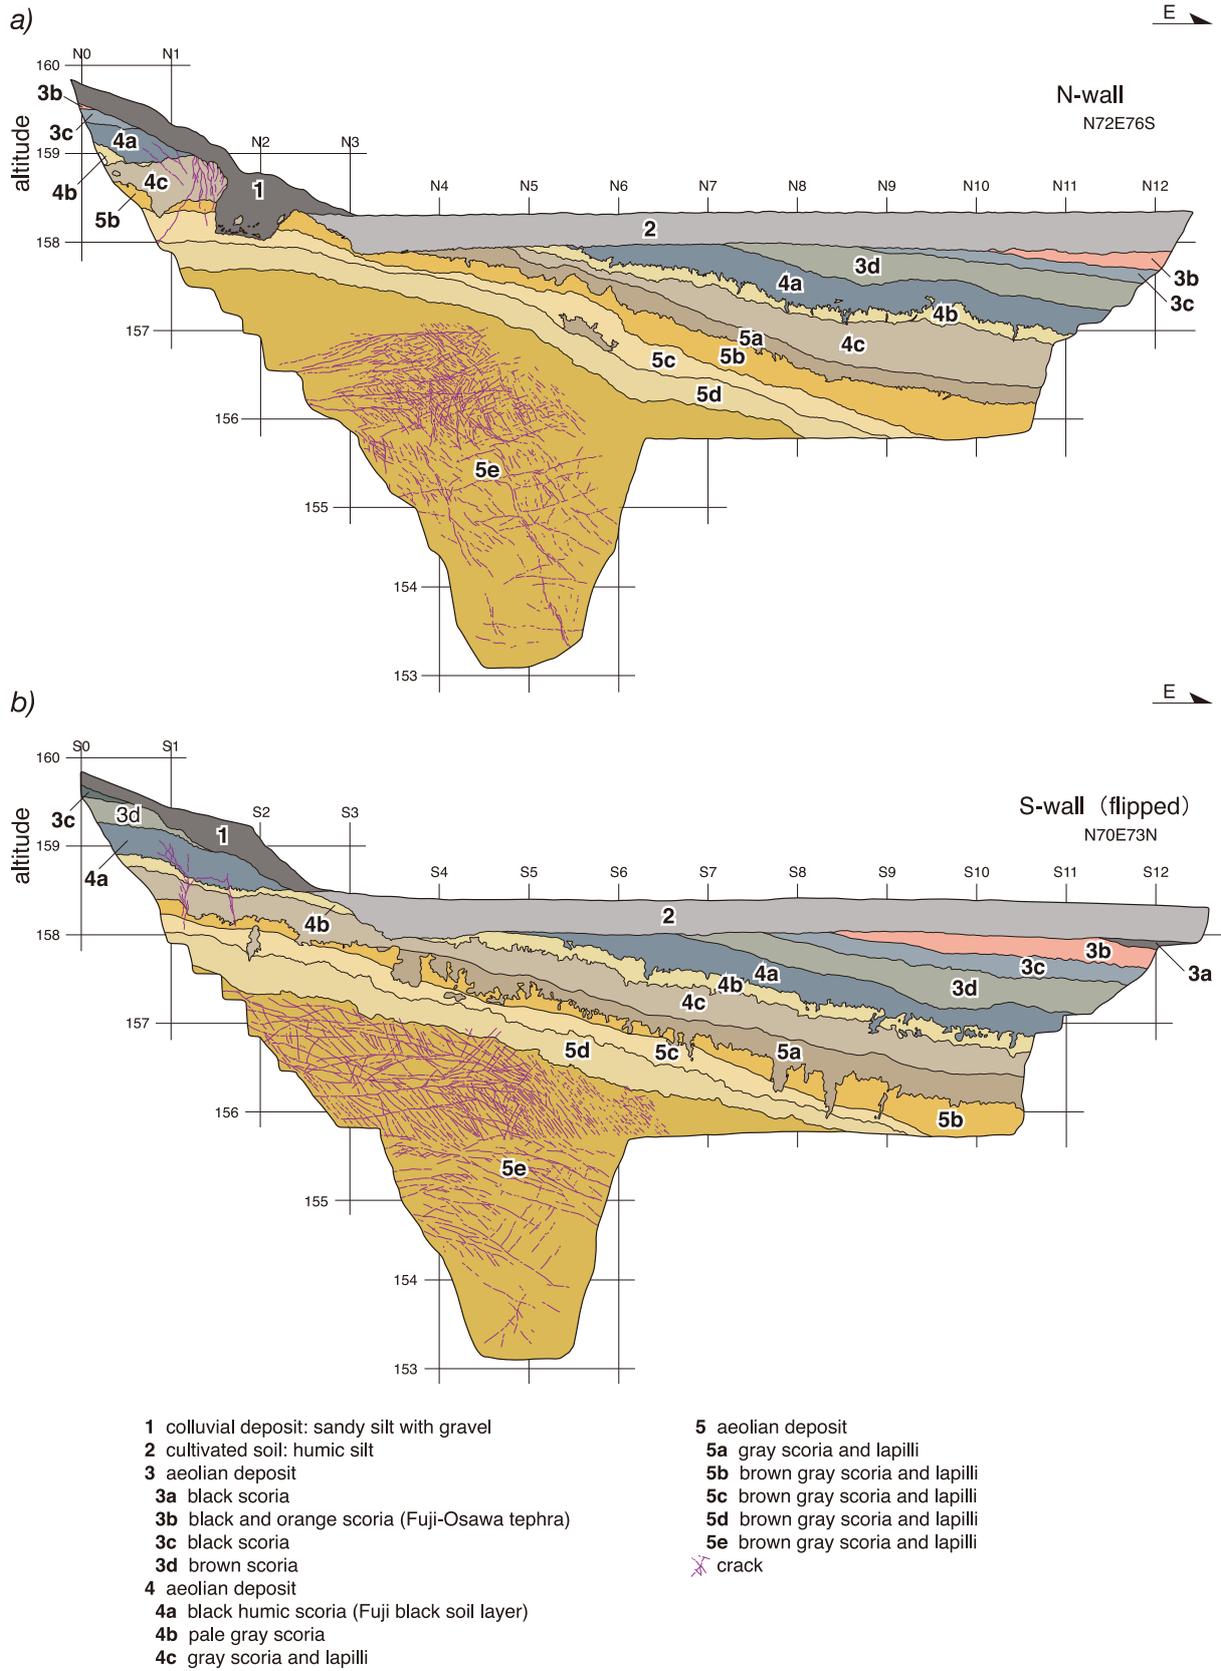
第12図. 羽行トレンチ南北壁面のスケッチ.

Fig. 12. Logs of a) north and b) south walls of Hagyo trench. No distinct faults and folds are observed in the trench walls although numerous cracks are developed in Unit 5e.

トレンチ壁面内には次のような地質構造が認められた(第12図)。(1)3～5層はいずれも20°程度東に傾斜しており、上部が削剥され耕作土に覆われている、(2)壁面内には、地層に食い違いを与える明瞭な断層は認められない、(3)N1～N2およびS1付近の3層～5層に引張性の高角の断裂が認められる、(4)南北両壁面とも、主として5e層に低角および高角の無数の断裂が認められる。このうち、(1)に関しては、3～5層は風成層であり、堆積時の傾斜が不明なため地層の傾斜が断層運動に関連した変形によるものかは不明である。(3)に関しては、北壁面において(i)開口断裂が発達する4c層が傾斜方向(人工構造物(溝)の方向)に倒れ込んでいること、(ii)4c層の一部が、1層内に取り込まれていることから、1層(のうちの人工的な溝)の形成に伴う斜面の不安定により、崩壊したものと判断される。一方、(4)に関しては、(I)断裂面が平滑なものが多く、(II)分岐や雁行がみられること、(III)断裂に沿って角礫状を呈する部分があるなど、単純な乾燥収縮等による亀裂ではないと判断され、構造的な断裂である可能性も否定できない。
