伊豆新島前浜海岸における最近の顕著な侵食と堆積について

ISOBE, I. (1980) A study on recent remarkable erosion and sedimentation at Mae-hama coast in Nii-jima Island, Tokyo, Japan. *Bull. Geol. Surv. Japan*, vol. 31(10), p. 489-509.

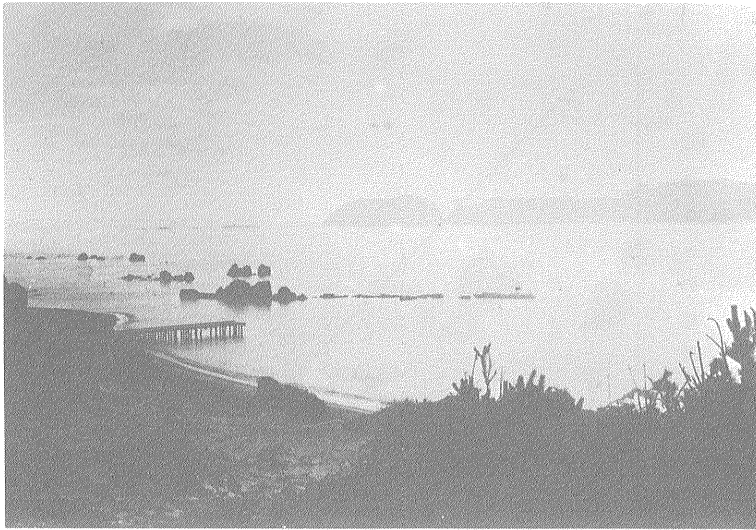
第5図 海中にある建設初期の防波堤(本写真は筆者所持)

第5図は岩礁である二又根から沖合へ伸びた防波堤が波によって破壊された様子を示したものであり、正確な撮影時期は不明であるが、1930年代前半と考えられる。

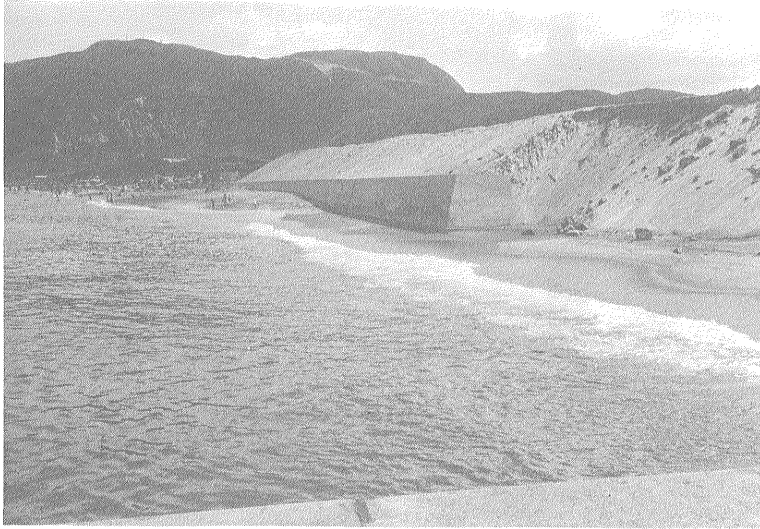
第13図 突堤北方の砂浜の侵食状況と浚渫土砂の盛土崩壊（1975年8月撮影）

この間、1975年には突堤北方の砂浜において急激な変化が現われた。第13図は同年8月に突堤から北方を撮影したものであり、突堤北側が極端に侵食され、港内から浚渫された土砂の盛土部分の一部が大規模に崩壊している。これは、既に述べた通り第1防砂堤北側においても、1971年9月に侵食崖が形成されたことと同様な現象である。1975年8月以後本突堤まで護岸が延長され、総延長290 mの護岸が完成した。この侵食を強く受けた部分は、前浜海岸における砂浜のうちで最初に消失した場

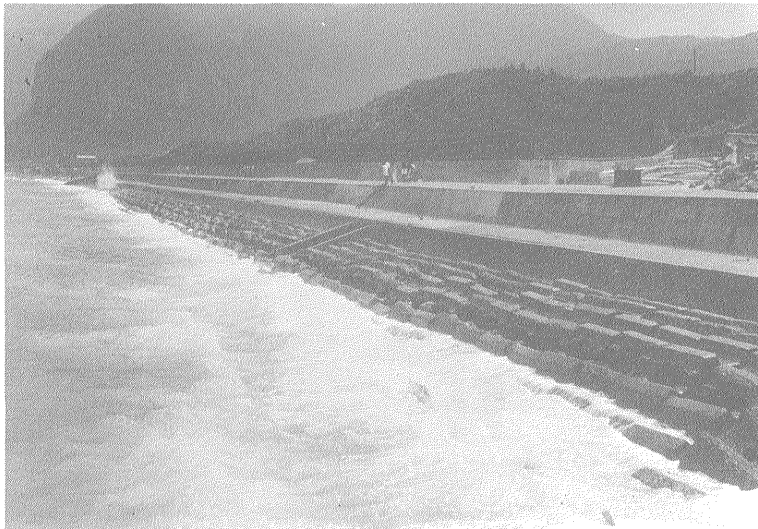
第16図 消失した砂浜と新護岸 (手前は消波ブロック, 人の歩く位置が旧護岸上部に対応)

さらにその後, 1977年5月から1979年10月までの期間に, 写真の左(測線4の北方約160 mまで)の旧護岸は全部破壊された。第16図は1978年8月撮影のもので, 第14・15図と同位置から同方向を望んだ写真であるが, コンクリート造りの船揚場までの砂浜は完全に消失し, 旧護岸に代わって人工海岸が出現している。なお, 旧護岸は1952-1957年の間に建設されたもので, 完成当時には砂浜から約数10 cm 位の高さに露出するに過ぎなかった。

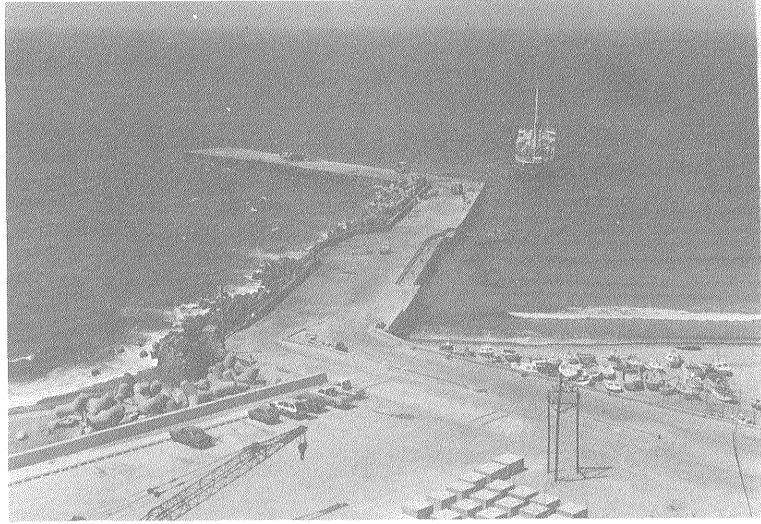
第17図 定期貨客船が接岸可能となった防波堤（1977年5月撮影）

第17図は方向を変え延長された防波堤と, 定期貨客船が接岸可能となった状態を示すものである。第18図は新

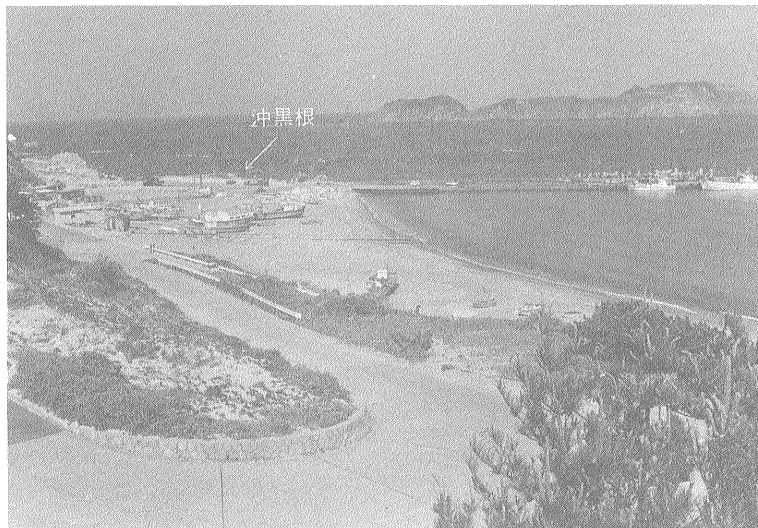
第18図 埋積された新島港（第5図と同一位置から1977年5月撮影）

島港周辺において、急激に堆積が進行した状態を示したものである。港内から浚渫された土砂を港外の沖黒根付近に一時期排出していたことによって、そこでは堆積速度が一層加速され、本島側から伸びた砂嘴によって岩礁（沖黒根）は連結される直前の状態となっている。
