## 1984年御嶽岩屑なだれ\*

### —堆積物からみた流動・堆積機構—

MIMURA, K., KANO, K., NAKANO, S. and HOSHIZUMI, H. (1988) Ontake debris avalanche in 1984 —Flow and deposition mechanism inferred from the deposit— *Bull. Geol. Surv. Japan*, vol.39(8), p. 495-523.

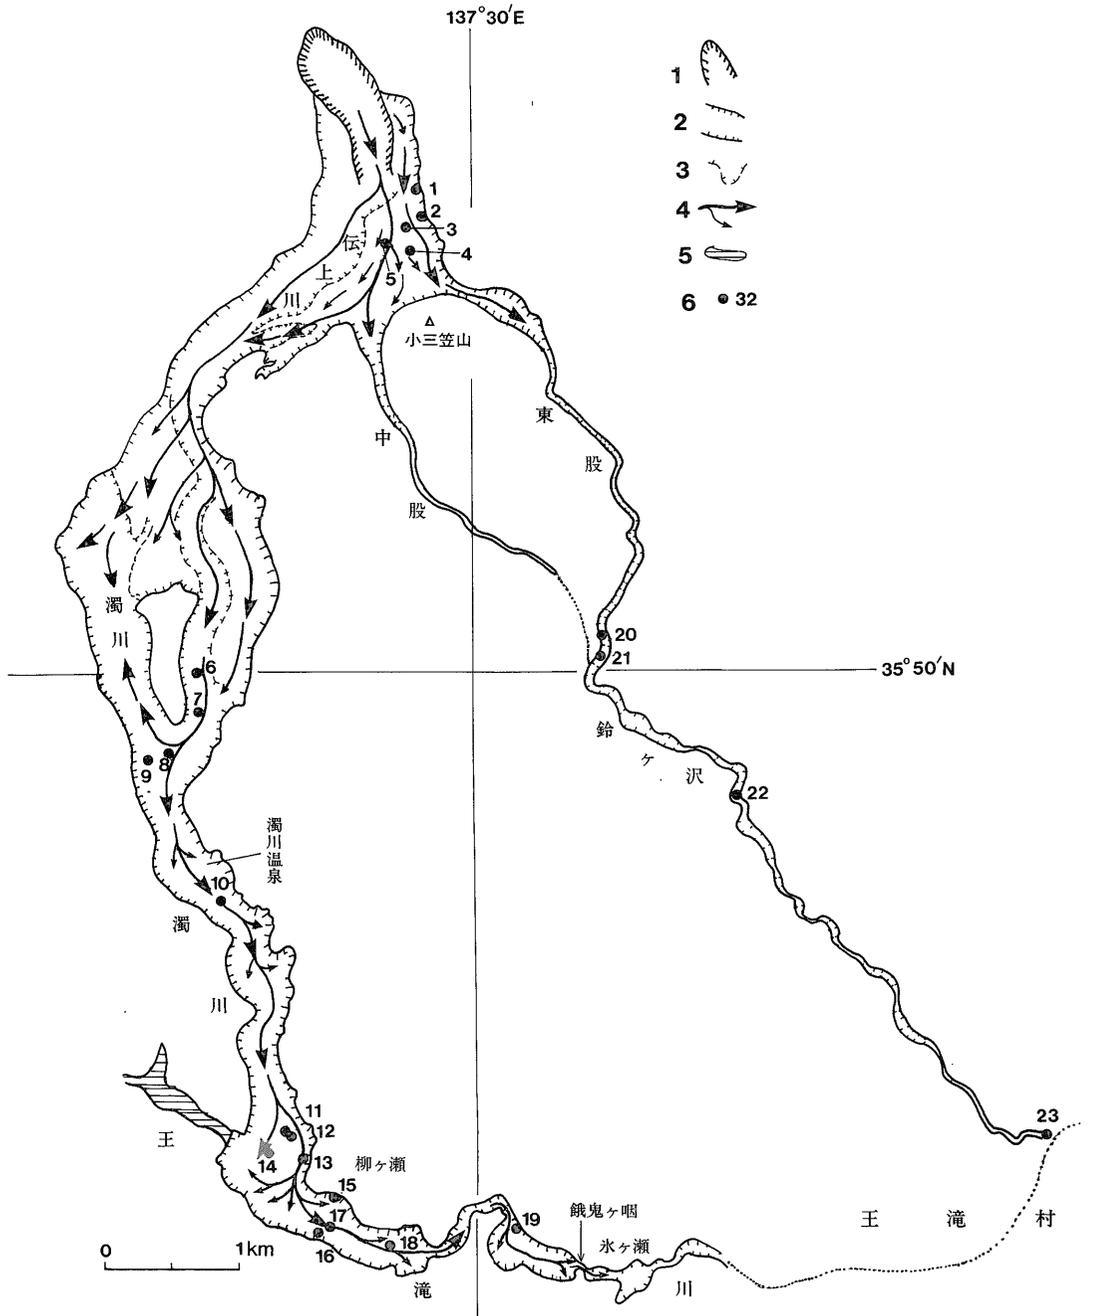
第1図 御嶽山南斜面崩壊と岩屑なだれの流下 1:崩壊地 2:岩屑なだれとその後発生した土石流及び洪水の流路 3:台地状尾根の外縁 4:岩屑なだれの流向 5:堰止め湖 6:本論文で言及する調査地点とその番号

第1図に示されるように, 崩壊した山体は岩屑なだれとなって伝上川東岸谷壁に衝突した後, 伝上川を下った。その際, 高さ約100mの谷壁を乗り越えた一部の岩屑は小笠山方面に向かい, 鈴ヶ沢上流の中股・東股へ流

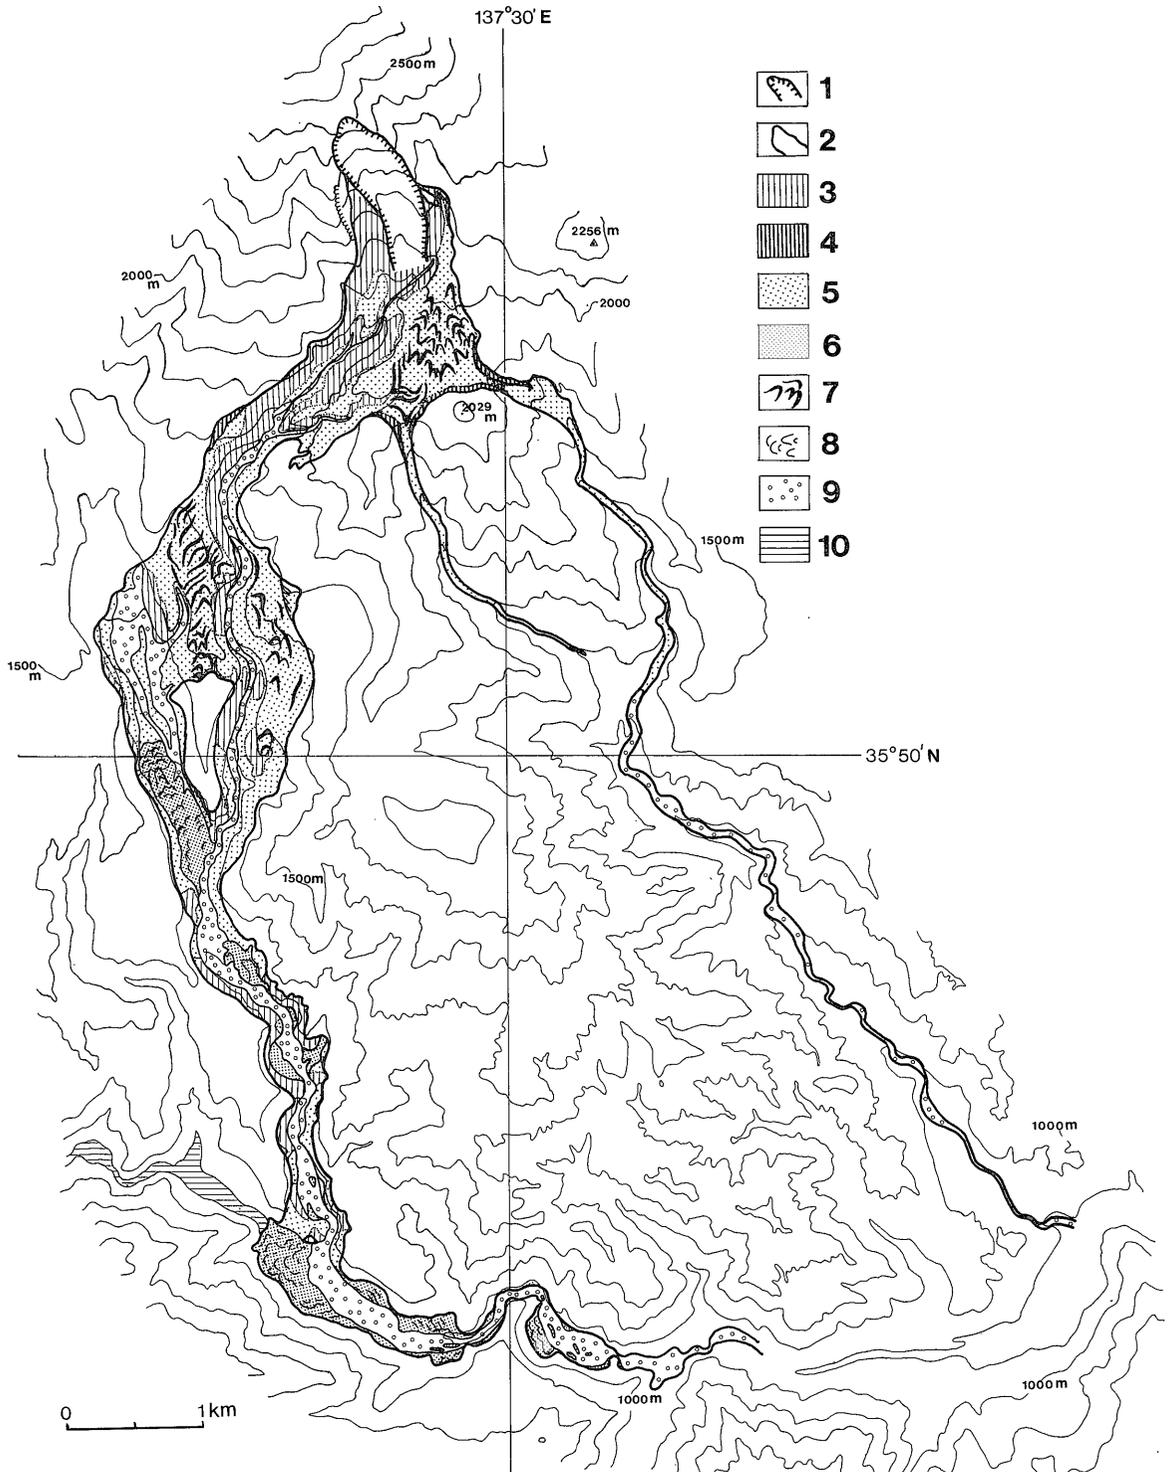
第2図 岩屑なだれによる削剝・堆積 (国土地理院地理調査技術開発室, 1985に基づき作成) 1: 崩壊地 2: 岩屑なだれとその後発生した土石流及び洪水の流路 3: 岩屑なだれが削剝した地域 (凡例5の地域を除く) 4: 岩屑なだれによる主な倒木地域 5: 岩屑なだれ堆積物に薄く覆われた削剝域 6: 岩屑なだれ堆積物が厚く堆積した地域 7: 岩屑がなす多色縞模様 8: 岩屑なだれ堆積物表面の“しわ” 9: 土石流・洪水堆積物 10: 堰止め湖

崩壊前の伝上川・濁川・王滝川流域そして伝上川から鈴ヶ沢に到る台地は多数の樹木や下生えに覆われていたが、崩壊後にはそれらが表土とともに剥ぎ取られ、岩肌が露出し、あるいはそれらの上に岩屑が薄く堆積していた(第2図、図版I A・B、及び図版IV C)。流路の側端には下流、上流、あるいは側方向に倒れた樹木がある(図版IV D)。この倒木や流路周辺に取り残されている立木には数mm-数cm大の安山岩片が打ち込まれ(三村・星住, 1985)、あるいは岩片による幅数mm長さ数cm-10数cmの線状擦痕、木を上流側から取り巻くようにへばりついた泥が残されている(第4図及び図版II)。これらの木々の樹皮は剥ぎ取られていることも多い。

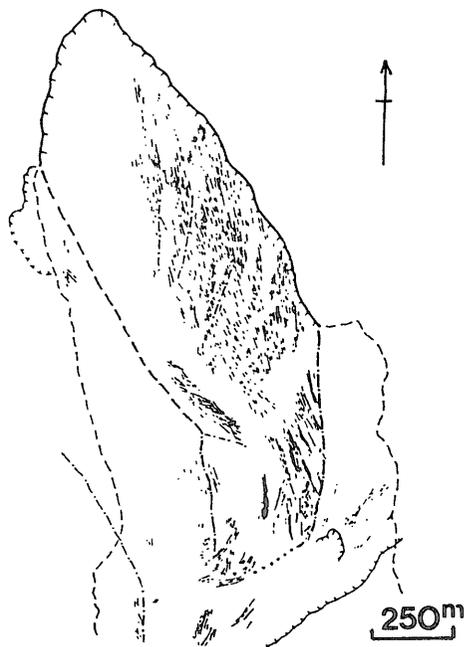
第3図 崩壊地の擦痕判読図(大八木ほか, 1987)

この地震直後、御嶽山南斜面に当たる伝上川源頭部の尾根が崩壊した<sup>1)</sup>。崩壊域は比高655m, 奥行き1,320m, 最大幅420mで、崩壊量は $3.4 \times 10^7 \text{ m}^3$ である(長岡, 1987; NAGAOKA, 1987)。崩壊地は、もともと王滝層と呼ばれる湖成礫層とそれに重なる御嶽火山噴出物(安山岩溶岩, スコリア, 軽石等)からなっており(小林, 1985; 松本盆地団研木曾谷サブ・グループ, 1985), 古い谷を作っていた礫層上の軽石層を境に, その上の溶岩・スコリア等からなる部分がすべり, 崩壊している(図版I A)。崩壊地には, その最大傾斜方向に発達する雨溝や雨裂とは異なり, 斜面を斜めに横切って, 主としてS15°E方向に延びた幅10cm, 長さ1-2mの条溝・条帯一恐らくすべて崩壊した山体による擦痕一が多数認められ(第3図), 崩壊物が崩壊地直下伝上川左岸谷壁に向かって移動したことをうかがわせる(大八木ほか, 1987)。

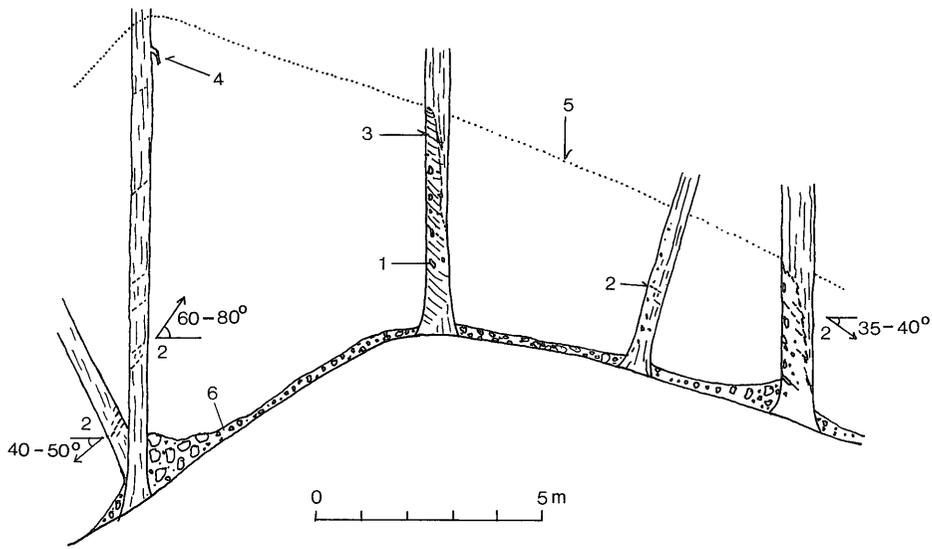
第4図 樹木に残された傷跡(地点13) 岩屑なだれは左手斜面を乗り越えて右手斜面を流下した。左手の木に残されている擦痕には左手へ向かうものがあり、岩屑の一部が斜面を乗り越えられず左手へ戻ってきたことを示す。  
 1: 岩片の打ち込み 2: 擦痕(矢印及び角度は向きを示す) 3: 泥のへばりつき 4: 折れた枝 5: 推定される岩屑なだれの“水位” 6: 岩屑なだれ堆積物

岩片の打ち込みは上流側の面に、擦痕や泥は上流側から側面にかけてある高さまで認められ、これから岩屑なだれの“水位”を知ることができる(第4図)。擦痕の向きは、水位を結ぶ線とほぼ平行で、擦痕を作った岩片が流走面とほぼ平行に移動したことを示す(第4図)。

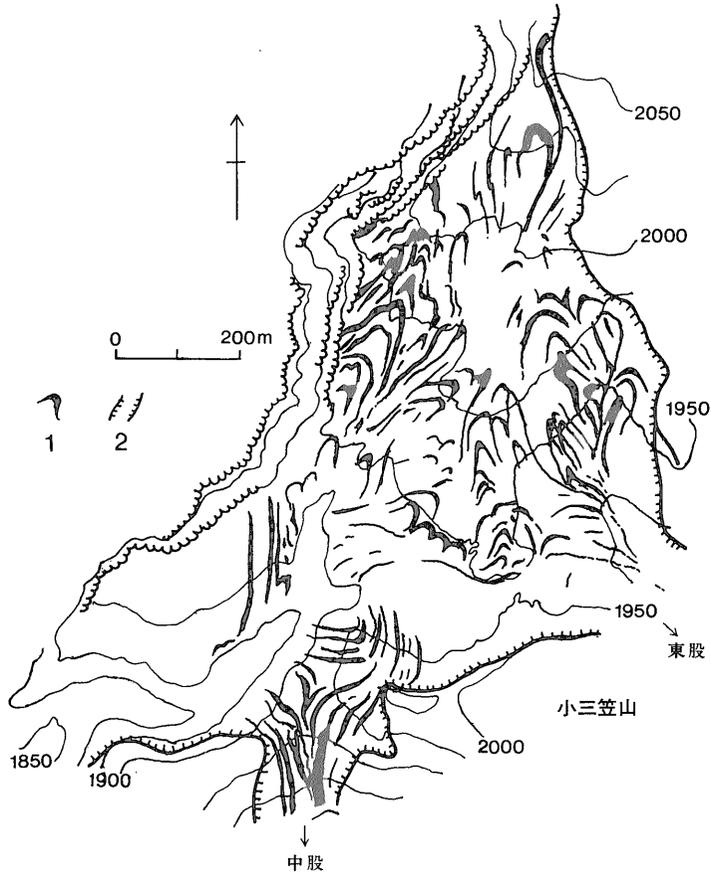
第5図 小三笠山北川の台地状尾根に見られる岩屑の多色縞模様 (国土地理院地理調査技術開発室, 1985を一部引用・改変) 数字は海拔高度(m). 1: 岩屑がなす多色縞模様 2: 岩屑なだれの流路の外縁

崩壊地直下の伝上川から鈴ヶ沢に至る台地状の尾根、伝上川と濁川の合流点の北側にある伝上川と濁川との間の尾根及び伝上川東岸の台地状斜面に残されている堆積物の表面には、幅数m-数10m、長さ数m-数100mで、墨を流したように曲がりくねった多色縞紋様が認められる(第2図)。この縞紋様は、各々同種同色の岩屑(径数cm-数10cm)が集合し作る帯(守屋, 1985)で、各帯は尾根部では上流方向に凸状に、谷部では下流方向に凸状に湾曲しつつ互いにほぼ平行に配列する(第5図)。湾曲する帯の軸は流路に平行である。各帯がそれぞれ同種の岩石からなり、ほとんど交錯せずに配列していることは、崩壊地での岩石の重なりを保存した大きな岩塊の集団が、底面を地面にこすりつけ堆積しつつ平行移動したことをうかがわせる(第6図)。帯の長さから見て、それら岩塊の最大径(長軸)は数m-数100m程度であったに違いない。

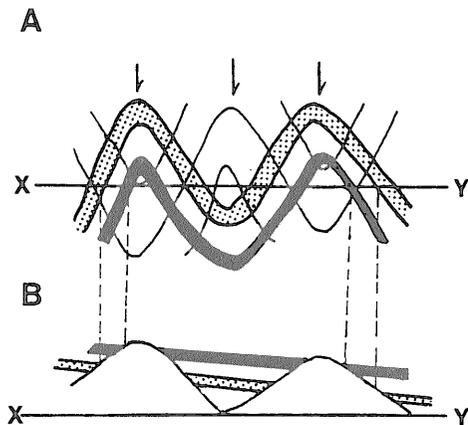
第6図 成層した岩塊が起伏に富む斜面を流下する時の多色縞模様の成因を示す模式図 矢印は岩屑なだれの進行方向. A: 平面図 B: 断面図

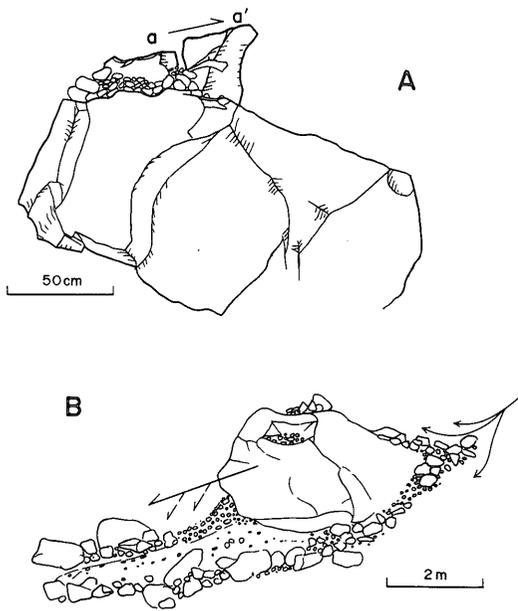
第7図 小三笠山北側の台地状尾根に見られる岩屑の産状2例  
 A: 角が取れつつある大きな岩塊の上の部分 a から割れて分かれたブロック a' が矢印の方向に移動している (地点4)  
 B: 矢印の方向から流れてきた岩屑が岩塊を取り巻くように覆いかけ、その一部は岩塊の上を越えて岩塊の前方に飛び散っている (地点3)

それら岩屑堆積物の表層に点在する岩塊の中には、割れたその一部が岩屑なだれの流下方向に移動したものがあ(第7図A)、また、その上流側から岩塊を覆う細粒岩屑が、岩塊を越えて、下流方向に飛散していることもある(第7図B)。これらの事実は、縞紋様を作りつつ進む岩屑なだれの下部が取り残されて堆積していき、

上部はさらに前方へ移動していったことを示唆する。また、岩塊の表面が打撃によって作られた石器(石斧など)と同じ様な凹凸の連なりからなる例(第7図A)が見受けられるが、これは岩塊と岩塊が衝突した証拠であろう。

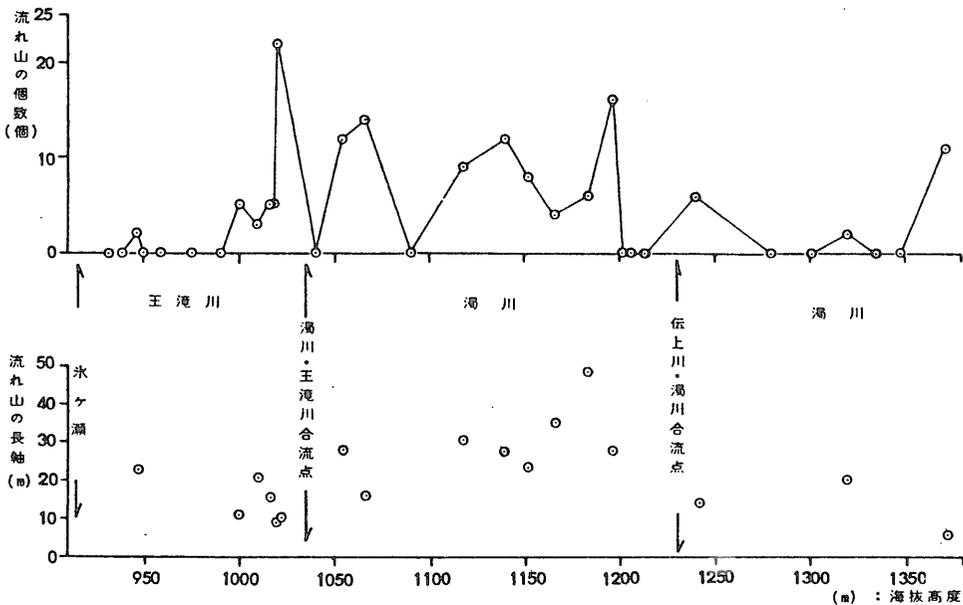
第8図 流れ山の分布 (土木研究所砂防研究室, 1987)

岩屑なだれの下流域では、流れ山地形(図版VI A)が顕著に認められる。第8図に示されるように、流れ山は、濁川・伝上川合流点付近より下流の堆積域(図版I D)に多く、その最大径(長軸)は濁川・伝上川合流点付近で50m、柳ヶ瀬・氷ヶ瀬付近では25mと下流のものほど小さくなり、その数も少なくなる傾向がある(土木研究所砂防研究室, 1987)。柳ヶ瀬付近では、表層の堆積物は、あたかも溶岩流のように舌状に重なり合い、各々の“舌”の表面には、舌の先に向かって凸状に湾曲した比高1-3mのしわが多数生じている(第9図)。これは表面付近の堆積物が舌やしわの突出方向に流動した

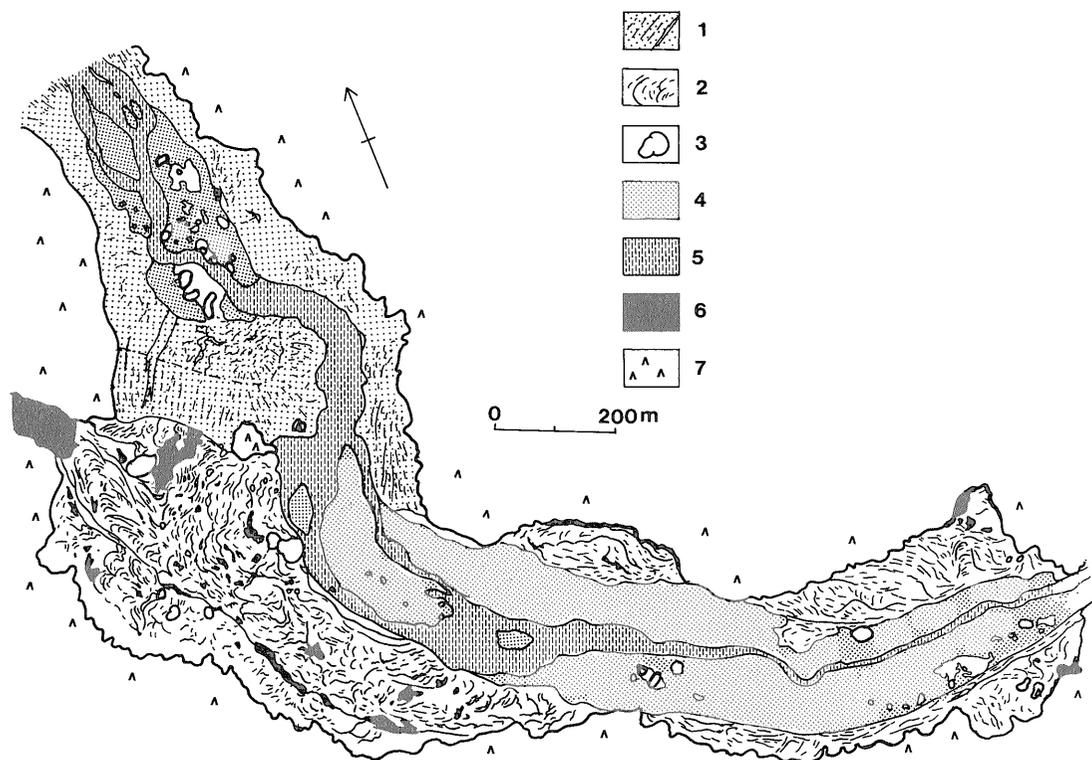
第9図 柳ヶ瀬付近の岩屑なだれ、土石流及び洪水堆積物の分布図 厚く堆積した岩屑なだれ堆積物の表面には流れ山や舌状の“しわ”が数多く認められる。1:斜面上に薄く分布する岩屑(岩屑が作る筋を線で示す) 2:厚く堆積した岩屑なだれ堆積物(表面の“しわ”を線で示す) 3:流れ山 4:土石流・洪水堆積物 5:河川(洪水)堆積物 6:水溜り 7:山林

崩壊前後の地形図(国土地理院地理調査技術開発室, 1987)及び航空写真を比較すると、鈴ヶ沢の上流中股・東股、濁川流域のうち、伝上川との合流点から上流にかけての地域、濁川温泉付近及びその下流でやや流路の広がった地域、そして濁川と王滝川合流点から柳ヶ瀬、氷ヶ瀬付近にかけての王滝川流域の谷を埋めて数m-数10mの厚さで岩屑が多量に堆積していることが読み取れる。これらの地域では、岩屑なだれ堆積物の表面を削削し、より平滑で時に平坦面を作る土石流堆積物と、更にそれらを削削し、一段と低い平坦面を作る河川(洪水)堆積物が、崩壊後の河川流路沿いに認められる(第9図)。ここでは、岩屑なだれ堆積物との比較の意味で、これら堆積物の特徴を簡単に記述する。

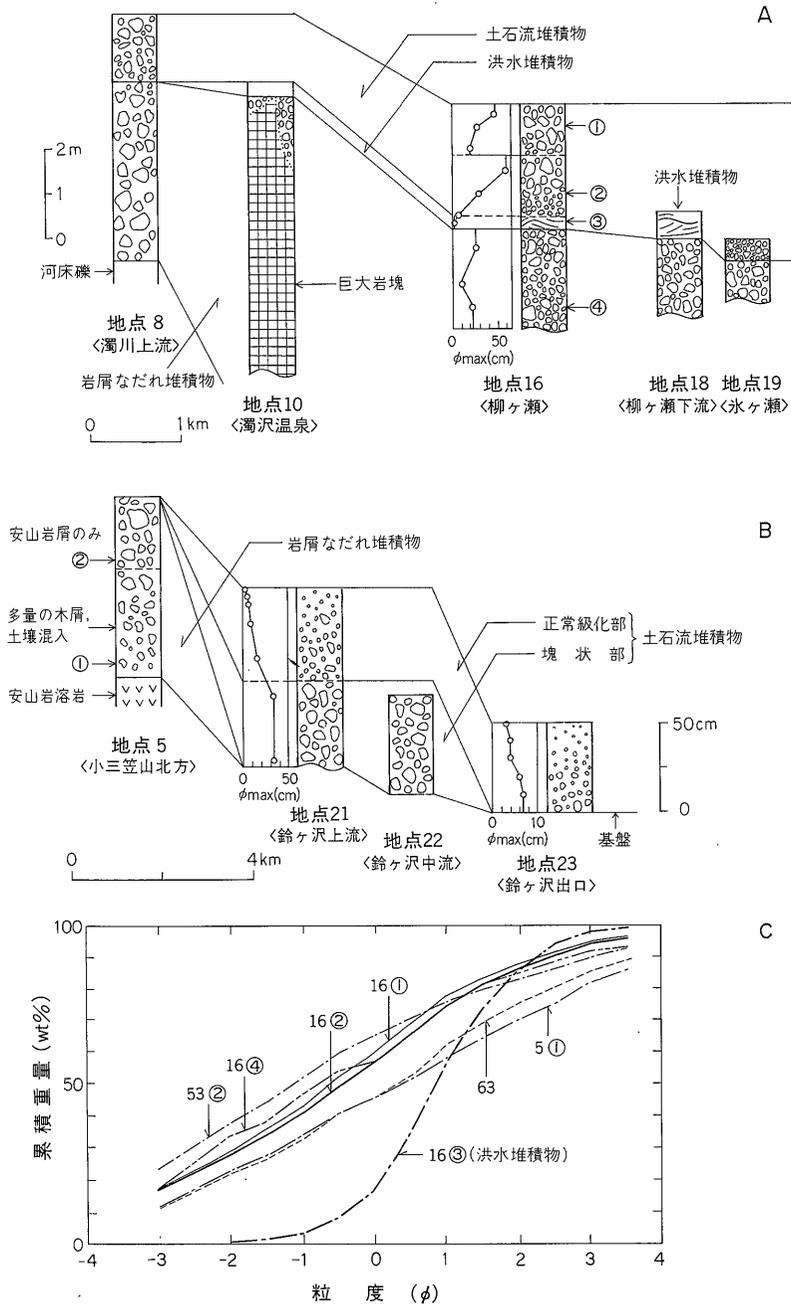
第10図 岩屑なだれ、土石流及び洪水堆積物の柱状図と粒度分布図 A:濁川・王滝川沿いの柱状図 B:小三笠山北側の台地状尾根から鈴ヶ沢出口までの柱状図 C:粒度分布図 ( $\phi = -4$ 以下についてのみ分析。岩屑なだれ堆積物及び土石流堆積物はともに淘汰が悪く、洪水堆積物は淘汰が良いことに注意。①-④は各地点柱状図上の位置)  $\phi_{max}$ :最大礫10個の平均礫径

〔土石流堆積物〕この河川堆積物より高位の比較的平滑な面をなす土石流堆積物は、数cm-数10cm、時に数mの岩塊とそれらの間を埋める細粒砂-細礫からなる。これら碎屑物の多くは安山岩で、わずかながら酸性岩(濃飛流紋岩類)、スコリア、そのほかに木屑、樹幹等も含まれている。また、堆積表面には樹幹が露出している。これら堆積物は様々な大きさの岩塊とその細粒物からなるという点では岩屑なだれの堆積物と区別できないが、岩塊と岩塊の間や、細粒物の間に径数mm-数cmの空隙が存在し、部分的に平行層理あるいは斜交層理が認められる(図版V)。濁川、王滝川沿いでは、このような特徴を有する土石流堆積物(第10図A)が、扇状地を作りながら、氷ヶ瀬、更にはその下流へと広がっている。また、鈴ヶ沢でも東股との合流点付近から王滝川への出口にかけて、同様の堆積物が観察される(第10図

B)。鈴ヶ沢のこの種の堆積物は、恐らく目撃された土石流に対応するものである。鈴ヶ沢上流では、明瞭な級化を示さない碎屑層に正常級化した碎屑層が重なる(第10図B地点21柱状図)、いずれも安山岩角礫・円礫(円礫は恐らく河床礫)とそれらの細粒物(細粒砂-細礫大)・泥等からなり、木屑等を含む。下流では正常級化層のみとなり、薄化する(第10図B地点23柱状図)。

〔岩屑なだれ堆積物〕土石流、洪水、河川水に洗われつつも、なお残されている多量の岩屑—岩屑なだれ堆積物は、数cm—数10cmの安山岩塊とそれらの間を埋める細粒碎屑物とからなり、このほかに木屑、樹幹、樹株、土壌、コンクリート片、酸性岩(濃飛流紋岩類)等を若干含む。岩塊の量は数10%—60%と不定で、淘汰が悪く(第10図C)、明瞭な級化も層理も示さない。このような特徴は、王滝川で実施された長野県木曾建設事務所(1985)のボーリング調査及び曽屋ほか(1987)のトレンチ調査によって、堆積物の上面から基底までほとんど変わらないことが確認されている。また、土石流堆積物中に見られるような空隙—恐らく水とともに流出したであろう細粒物の抜け穴—はないので、土石流のように水を多量に含んでいたとは考え難い。

伝上川から鈴ヶ沢に至る台地状尾根で見る限り、大規模な縞紋様を作った堆積物の側端には、土壌・笹が押し除けられたように外側の樹木に重なり、表土を剥ぎとられた安山岩溶岩の直上には木屑、スコリア・軽石の碎屑物、土壌、安山岩片の混じりあった黄褐色の堆積物(厚さ60cm)が認められる(第10図B地点5柱状図①)ことから、岩塊が底面をこすりつけながら移動したことは確かであろう。守屋(1985)が報告している縞紋様の断面(第11図)では、赤紫、灰青、黒色の岩塊層、笹の根などを混じえた泥層が成層したまま、くの字型に変形している。これは成層した岩石が地面をこすりつけた証拠と見られることもできる。縞紋様を欠くところでは、先に述べた黄褐色堆積物に逆級化しながら重なる岩屑が見られることもある(第10図B地点5柱状図)。岩屑の逆級化は、それらが互いに衝突しつつ移動していたために生じたものであろう。

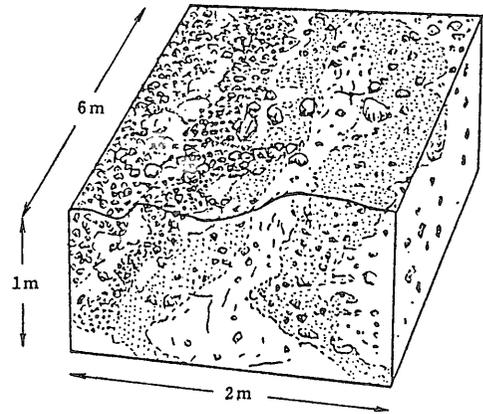
第11図 小三笠山北側の台地状尾根に見られる多色縞模様の1断面(守屋, 1985)

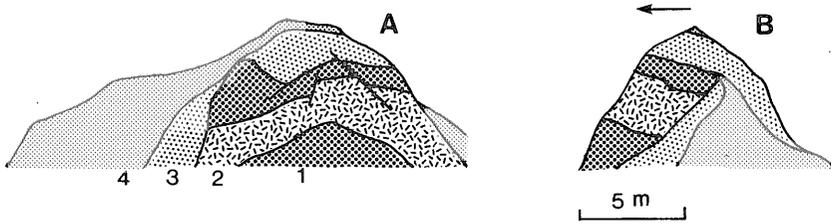
第12図 “流れ山”の1例 (地点9) Aは下流側から見た図, Bは側面からみた図で矢印の方向に岩層なだれが流下している。  
1: 安山岩溶岩 2: クリンカー 3: 破碎されて生じた安山岩岩屑 4: 木屑, 土壌, 安山岩岩屑等の混合物

ら下流側へとりまく厚さ数10cm—数mの岩屑層に覆われ、下流側は岩塊がむきだしであることが多い(第12図及び図版VI A)。このいわゆる流れ山の“芯”となっている岩塊は、安山岩溶岩やクリンカーが累重する成層構造を保持していることも多いが、外側に向かうにつれてジグソーパズルのような割れ目が発達し、ついには同種岩石が角礫となった部分がそれを取り巻くようになる(第12図及び図版VI B・C)。更にこれを木屑・土壌等と混合した岩屑(図版VI D)が薄く被覆することもある。このような流れ山の内部構造は、岩塊と岩塊、あるいは岩塊と谷壁等との衝突により破砕が進行する過程を示すものである。事実、流れ山の大きさが下流ほど小さく、数も少なくなることは既に述べた。各々の流れ山の巨大岩塊の平均的自然残留磁化方位の伏角は $-40^{\circ}$ — $80^{\circ}$ (1例を除けば $-40^{\circ}$ — $40^{\circ}$ )、偏角は $0^{\circ}$ — $360^{\circ}$ の範囲にあり(第13図)、垂直面内での回転は比較的小さく、水平面内での回転が著しい。また、個々の流れ山についてみると下流ほど磁化方位の集中が悪く、これは巨大岩塊の碎屑化が進むことと調和する。これらの事実は、巨大岩塊が互いに衝突し碎屑化しつつ主として流走面と平行な面内で回転しながら運ばれたことを示唆する。このような岩塊の運動は八ヶ岳韭崎岩屑流(三村ほか, 1982; 三村, 1985)についても知られている。

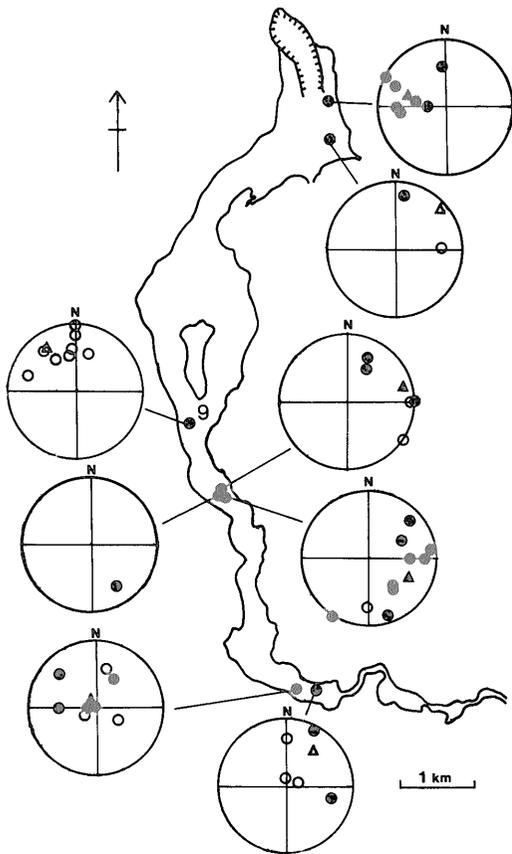
第13図 流れ山の自然残留磁化方位 現地で試料を握り拳状に整形して携帯用フラックスゲート式磁力計で磁化方位を測定。各々の流れ山について“巨大岩塊”の破碎されかけた部分から試料を数個採取し測定した磁化方位 (●; 伏角正, ○; 伏角負) とそれらの平均方位 (▲; 伏角正, △; 伏角負) を示す。

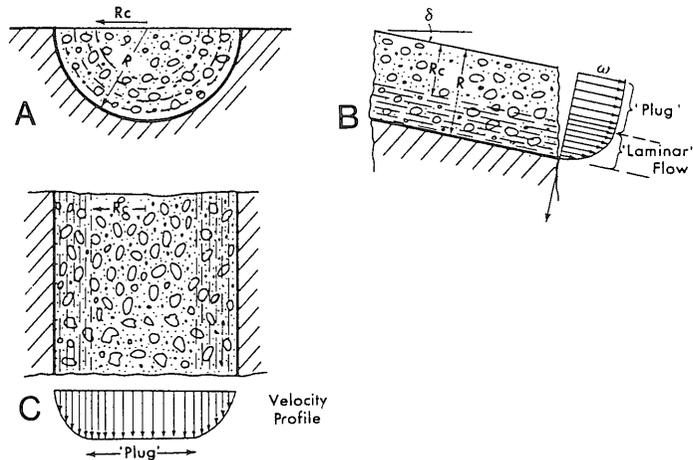
第14図 半円状のチャネルを流れ下る岩屑流 (Debris flow) の模式図 (JOHNSON, 1970に基づく)  
 A: 横断面 B: 縦断面 C: 平面 R: 岩屑流の厚さ Rc: Plugの厚さ  $\delta$ : 斜面の勾配  $\omega$ : 流速

JOHNSON (1970) のモデル (第 14 図) では, rigid plug (流体にかかる剪断応力が降伏応力と等しいか,あるいはそれより小さいため, 内部での流速は均一で,したがって粒子の差異運動は少ない) が, それを取り巻く laminar flow (流路との摩擦により流路に近いほど速度が小さくなるような層流部分) に“乗って”, すなわち, laminar flow を“すべり面”として流れる。この様な流れでは, 斜面勾配が小さくなるとともに流れにかかる剪断応力が小さくなり, laminar flow は薄くなって相対的に rigid plug が厚くなり, 流れは急速に減速しはじめる。ついには, laminar flow の部分を失って (rigid plug の厚さと流れの厚さが等しくなって)

停止し, rigid plug が急激に堆積する。したがって, 堆積物は淘汰が悪く, 明瞭な級化も層理も示さないことになる。このような流れが存在することは, 実験的にも確かめられている (HAMPTON, 1975)。

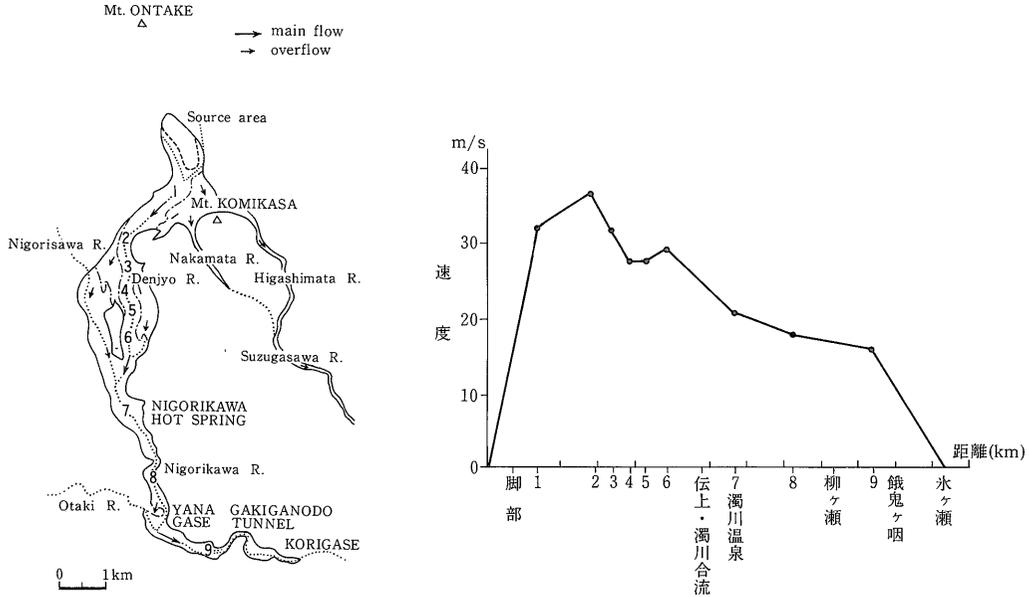
第15図 岩屑なだれの流下速度推定位置(1-9)と推定速度(大八木ほか, 1987)

岩屑なだれの中の大きな岩塊が, 流走面とほぼ平行な面内で回転しつつ平行移動していることは岩屑流の場合と同様に, 細粒岩屑に支えられかつ拘束されつつ流れたことを示唆する。岩塊が互いに衝突し, 破碎されていったのは流れが谷壁や尾根に衝突し, あるいは流路が広がり狭くなることによって, 流れの幅や厚さそして流速が変わり, 岩塊が流れのベクトルと異なった運動ベクトルを与えられたためであろう。そして, このような運動によって削剝した表土や樹木, 流路の水などを内部に巻き込み, それらと砕けつつある岩屑とが混合し, 岩屑なだれはより流動性を増していったに違いない。この推測は, 移動距離とともに摩擦係数が減少するモデルによって岩屑なだれの速度分布 (第15図) を説明できるとする大八木ほか (1987) の計算結果と調和的である。

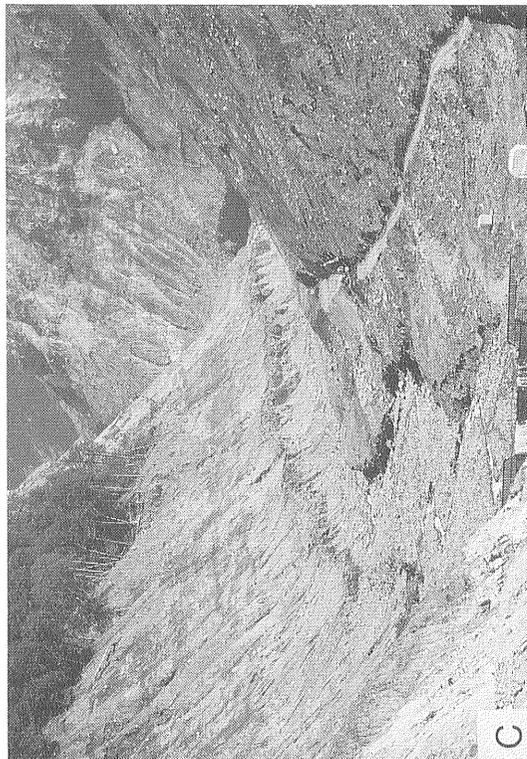
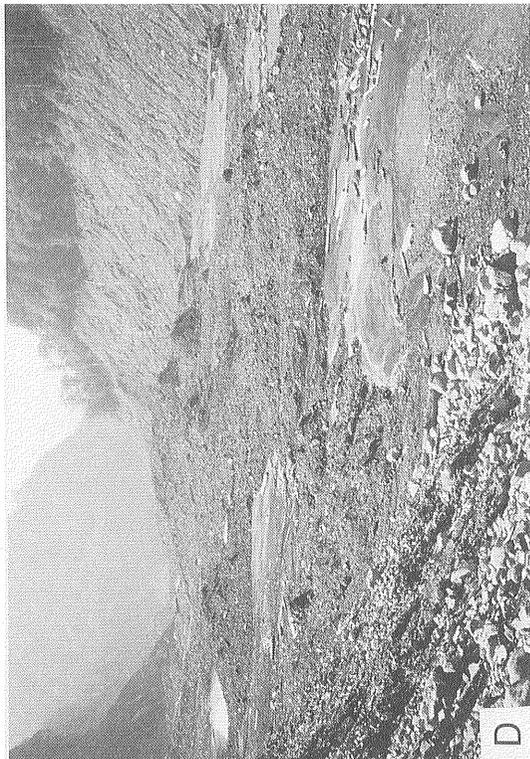
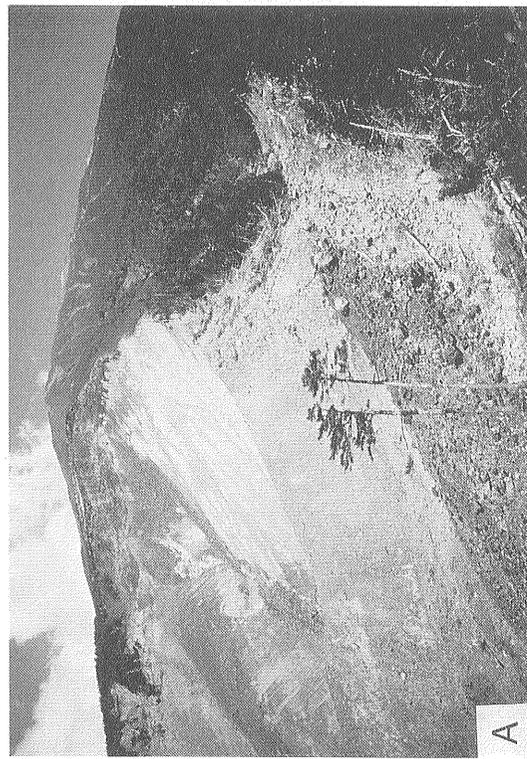
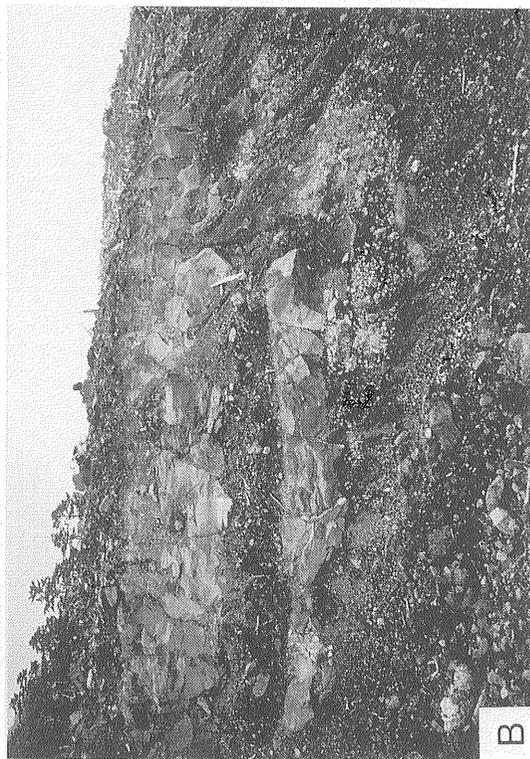
- 図版 I
- A: 崩壊地とそこから流下した岩屑なだれの跡（小三笠山北方地点 2 から昭和 60 年 7 月 28 日撮影）。岩屑なだれの跡には岩屑が薄く堆積している
  - B: 削剥されて溶岩が露出している谷壁とその上に薄く堆積した岩屑。岩屑堆積物の厚さは約 1-2 m（小三笠山北側の台地状尾根の間を走る谷，地点 5，昭和 60 年 7 月 28 日撮影）
  - C: 岩屑なだれが流下した伝上川谷底（地点 7 から上流部を望む，昭和 60 年 7 月 27 日撮影）。谷底は岩屑なだれによって幅 500 m，高さ 100 m 程度まで表面が削剥され，厚さ数 m の岩屑なだれ堆積物が覆った。写真は 10 ヶ月後の状態で，岩屑なだれ堆積物は河川水により大部分が削り取られ，また，写真右側伝上川左岸には復旧工事用の道路が開設中である
  - D: 流れ山が分布し，起伏に富む岩屑なだれ堆積物の表面（濁川・伝上川合流点の南東岸から下流，かつての濁川温泉方面を望む。昭和 60 年 7 月 29 日撮影）

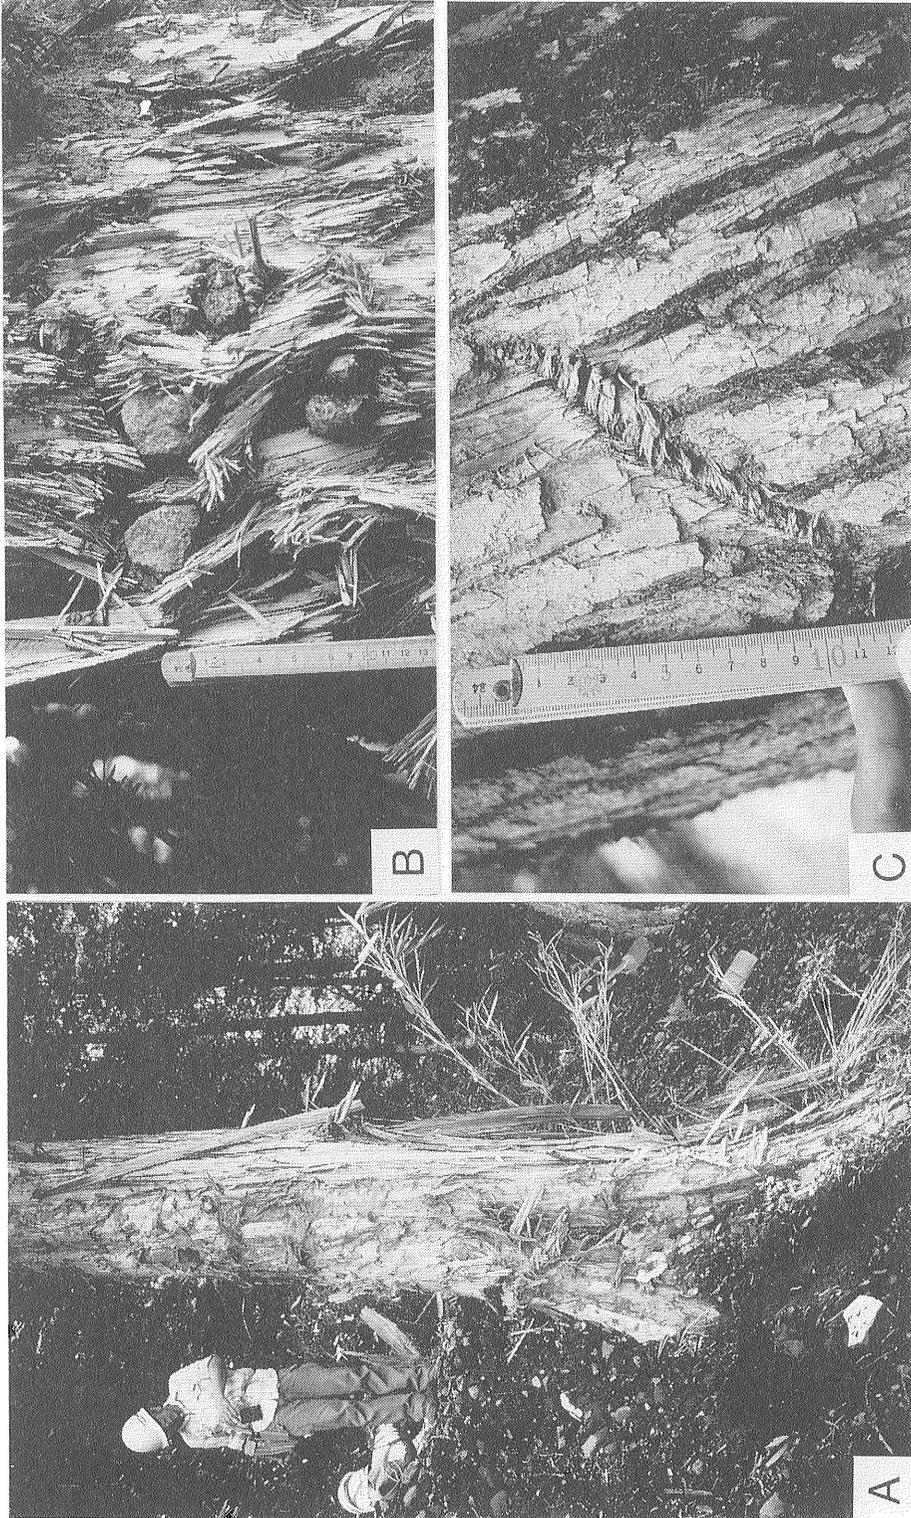
図版Ⅱ 樹木に残された岩屑なだれの傷跡（地点13，昭和60年7月25日撮影）

A：木の背面から側面にかけて岩片の打ち込みと擦痕が見られ，樹皮も剥ぎ取られている

B：打ち込まれた岩片

C：岩片による擦痕．傷のつきかたから，右上から左下へ岩片が移動したことが分かる

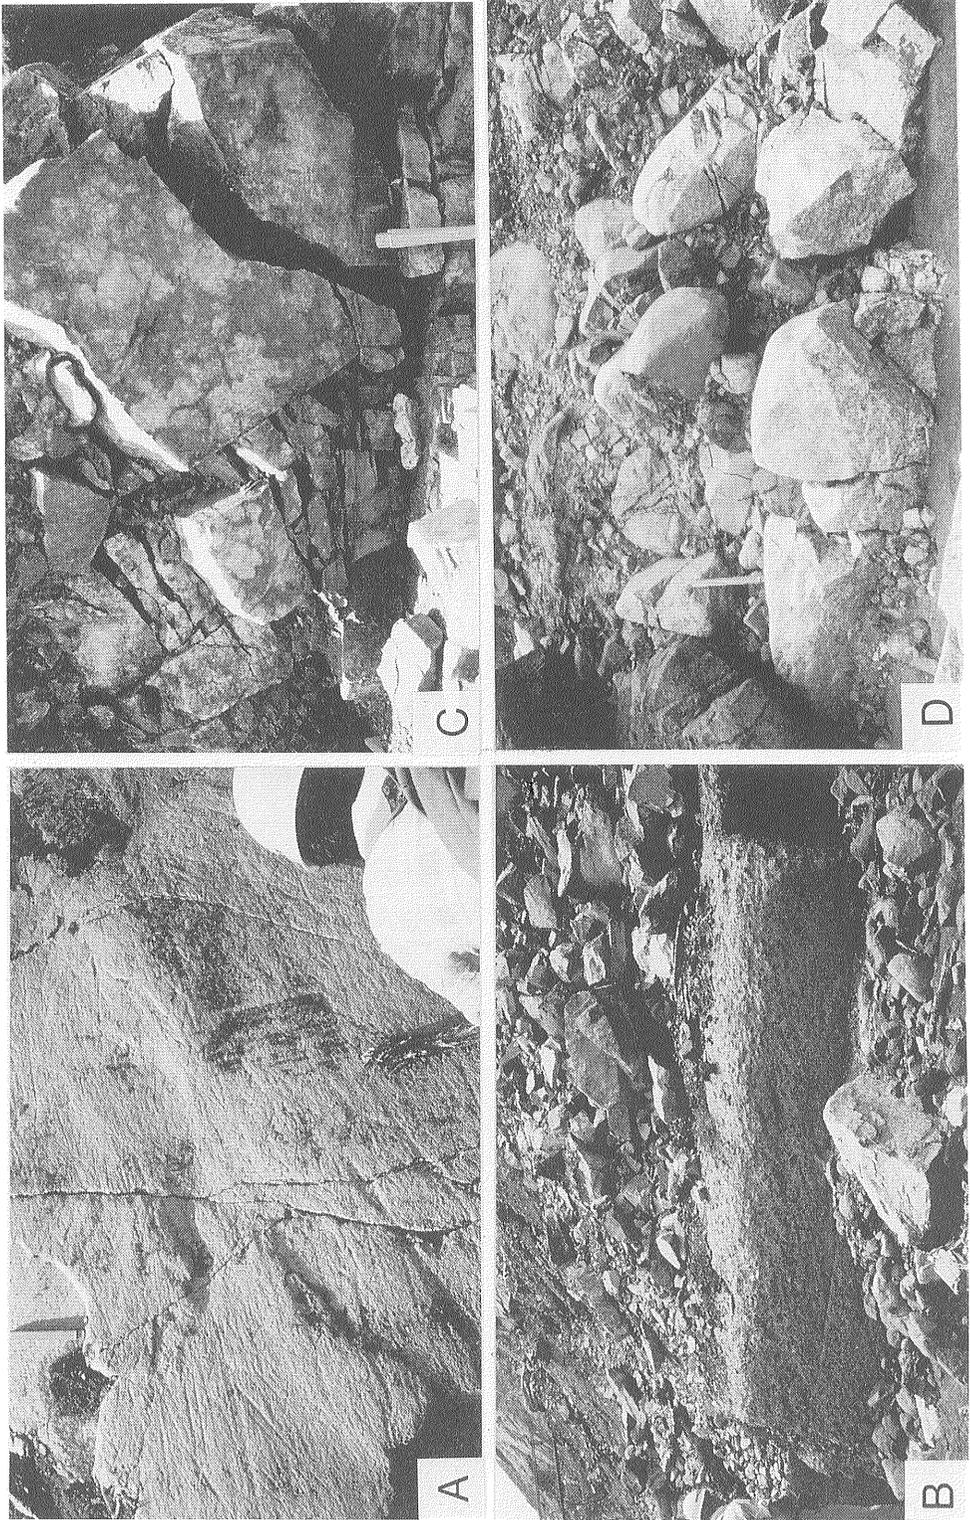
図版Ⅲ 流路の岩石・コンクリートに残された岩屑なだれの傷跡（いずれの写真でも右から左へ岩屑なだれが通過している。A・Cは昭和60年7月25日，B・Dは昭和60年7月27日撮影）

A：濃飛流紋岩に見られる擦痕（地点11）

B：堰堤のコンクリート壁面に見られる擦痕。コンクリートの角が摩耗し丸みを帯びている（地点7）

C：濃飛流紋岩類に見られるジグソー割れ目（地点12）

D：湖成礫層に見られるジグソー割れ目。スケール約20cm（地点7）

U字谷(図版I C)になっていて、大八木ほか(1987)も述べているようにその谷壁や河床、コンクリート壁には幅数mm-数m、長さ数cm-数10mの擦痕が認められる(図版III A・B)。擦痕は流路に残された木にへばりついた泥、打ち込まれた岩片などが示す“水位”面とほぼ平行になっており、岩屑なだれ中の岩塊が流走面とほぼ平行に谷壁をこすりながら移動したことを示唆する。しかし、詳しく見ると $20^\circ$ 以下の角度で互いに切りつ切られつして交錯する(図版III A)ことから岩塊は多少上下方向の運動ベクトルも持っていたことがうかがえる。また、下流ほど擦痕の規模が小さくなっており、この事実は流下するに従って岩塊が小さくなっていくことを示唆する。

谷に露出する安山岩溶岩、濃飛流紋岩類、礫岩には、しばしばジグソーパズルのような割れ目が発達し、また、著しく破碎されている例が認められる(図版III C・D)。これは、岩屑なだれの岩塊がそれらを打撃したことによって生じたものである。

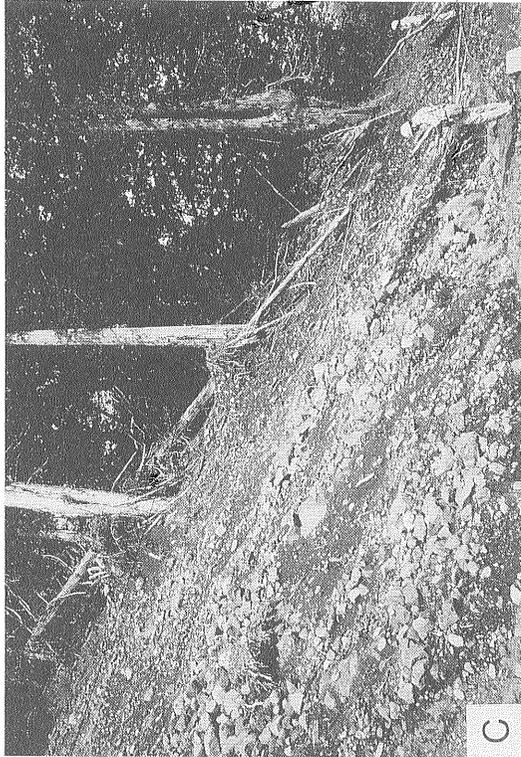
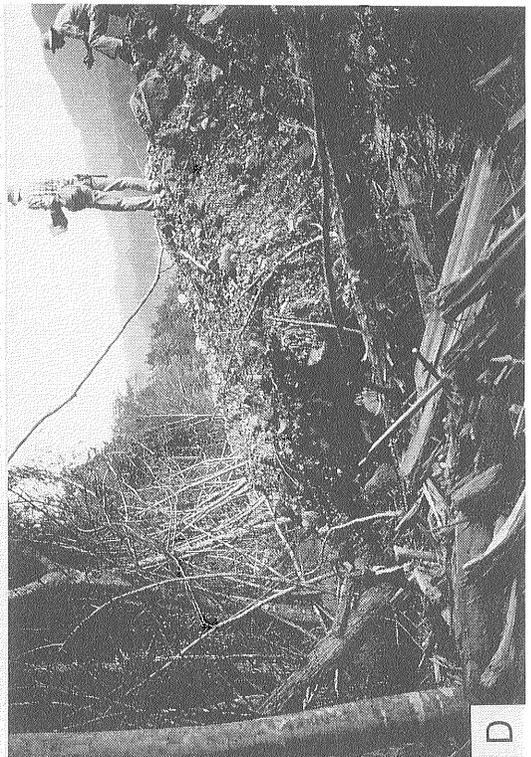
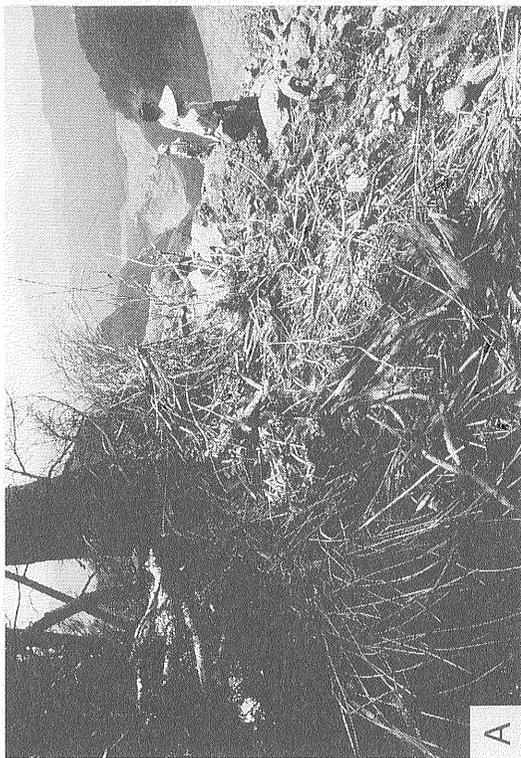
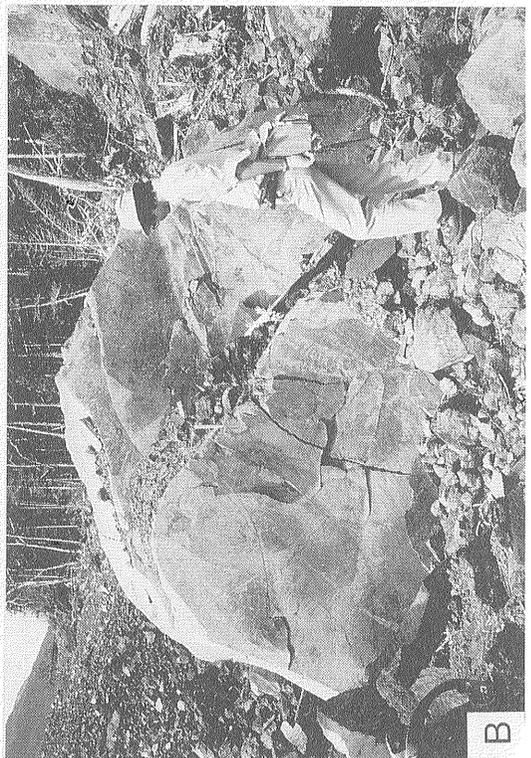
図版IV

- A: 剥ぎ取られた表土, 草木等が重なって高まりをなす流路の側端 (小三笠山北側台地状尾根, 地点 1, 昭和 60 年 7 月 28 日撮影)
- B: 小三笠山北側の台地状尾根に堆積した岩屑 (地点 2, 昭和 60 年 7 月 28 日撮影). 中央の安山岩岩塊にはジグソー割れ目が生じ, その中に土壌や安山岩細片が入り込んでいる. 岩塊の角が取れていることに注意
- C: 岩屑なだれが流下した斜面に薄く堆積した岩屑と下流側に倒れた樹木 (濁川出口付近, 地点 14, 昭和 60 年 7 月 25 日撮影). 樹木の上流側の根元にはそこで堰止められた岩屑等が覆いかぶさるように堆積している
- D: 岩屑なだれ堆積物の側端斜面 (柳ヶ瀬付近, 地点 15, 昭和 60 年 7 月 26 日撮影). 斜面の傾斜は約 20°, 側方から押し寄せた堆積物により立木が外側に倒れかかっている.

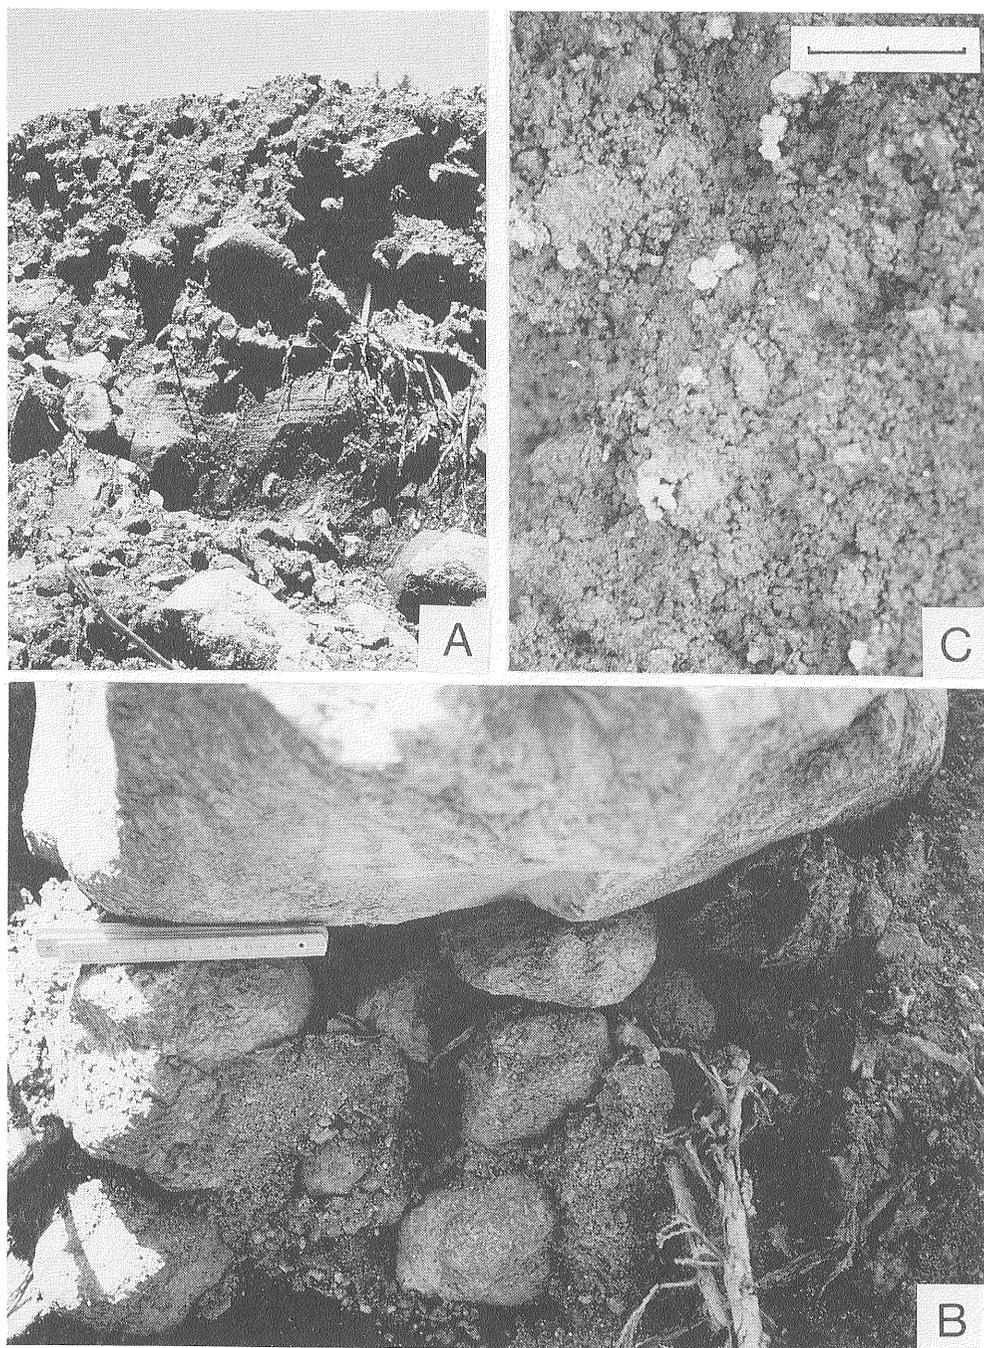
- 図版 V
- A : 土石流堆積物とその下の平行層理を示す厚さ約 30 cm の洪水堆積物. スケール約 20 cm (柳ヶ瀬付近, 地点 16, 昭和 60 年 7 月 26 日撮影)
  - B : 写真 A の土石流堆積物中の岩塊の間に見られる空隙. スケール約 20 cm
  - C : 写真 A の土石流堆積物の細粒部分に見られる多数の空隙. スケール約 2 cm

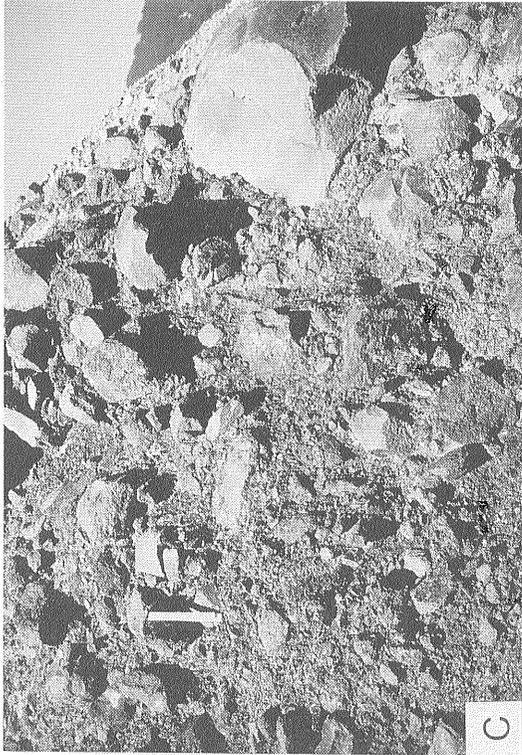
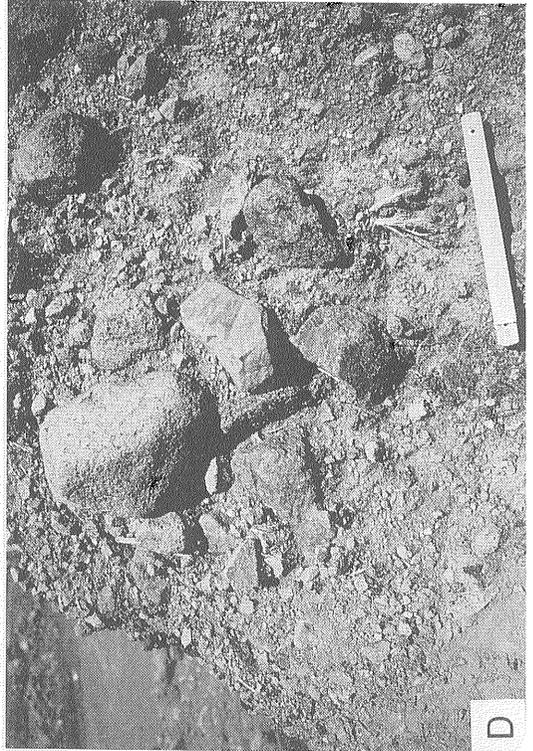
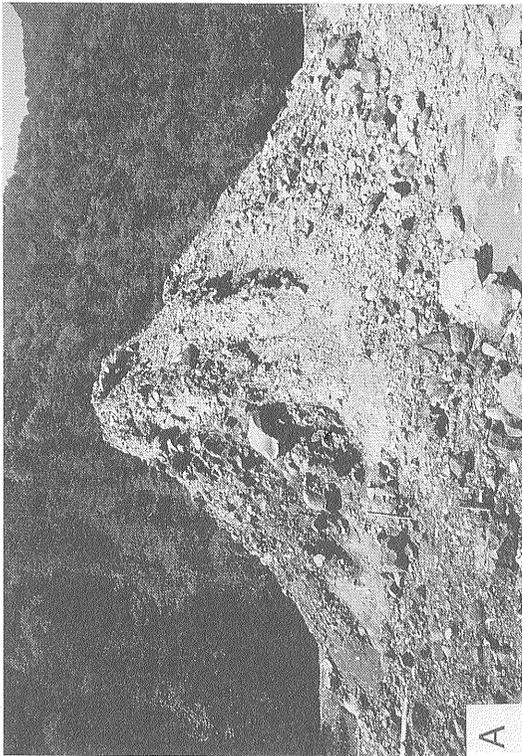
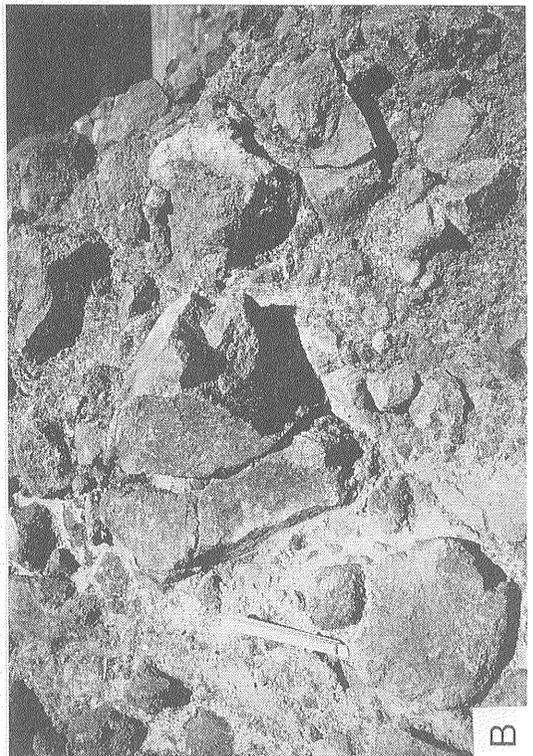
図版VI 流れ山の1例（柳ヶ瀬付近，地点17，昭和60年7月26日撮影）

A：岩屑なだれの流向（右から左方向）と平行な向きから見た流れ山。山の左半分が安山岩角礫岩からなる巨大岩塊で，その背面と側面は安山岩碎屑物・土壌・木屑等の混合物に覆われている。スケール約1 m

B：巨大岩塊の安山岩角礫岩。中央の岩塊にはジグソー割れ目が生じている。スケール約20 cm

C：破碎されかけている巨大岩塊の縁辺部。スケール約20 cm

D：巨大岩塊を覆う安山岩碎屑物・土壌・木屑等の混合物。スケール約20 cm
