兵庫県芦屋市における芦屋川測線の
反射法弾性波探査

ENDO Hidenori, WATANABE Shiro, MAKINO Masahiko, URABE Atsushi, ASO Hiroo, KOREISHI Yasunori and EJIRI Toshinobu (1996) Seismic reflection survey of Ashiyagawa survey line in Ashiya city, Hyogo Pref., Japan. *Bull. Geol. Surv. Japan*, vol.47(2/3), p.79-94, 8 figs., 3 tables, 2 plates.

Abstract : The 1995 Hyogoken-Nanbu Earthquake caused very severe damage within a narrow zone in the coastal plain from Kobe city to Nishinomiya city. The seismic reflection survey of the Ashiyagawa survey line in Ashiya city was conducted to reveal the subsurface geological structure of the coastal plain. This survey was aimed at the shallow subsurface structures, from the surface down to a depth of several hundreds meters, in order to determine the cause of the earthquake damage.

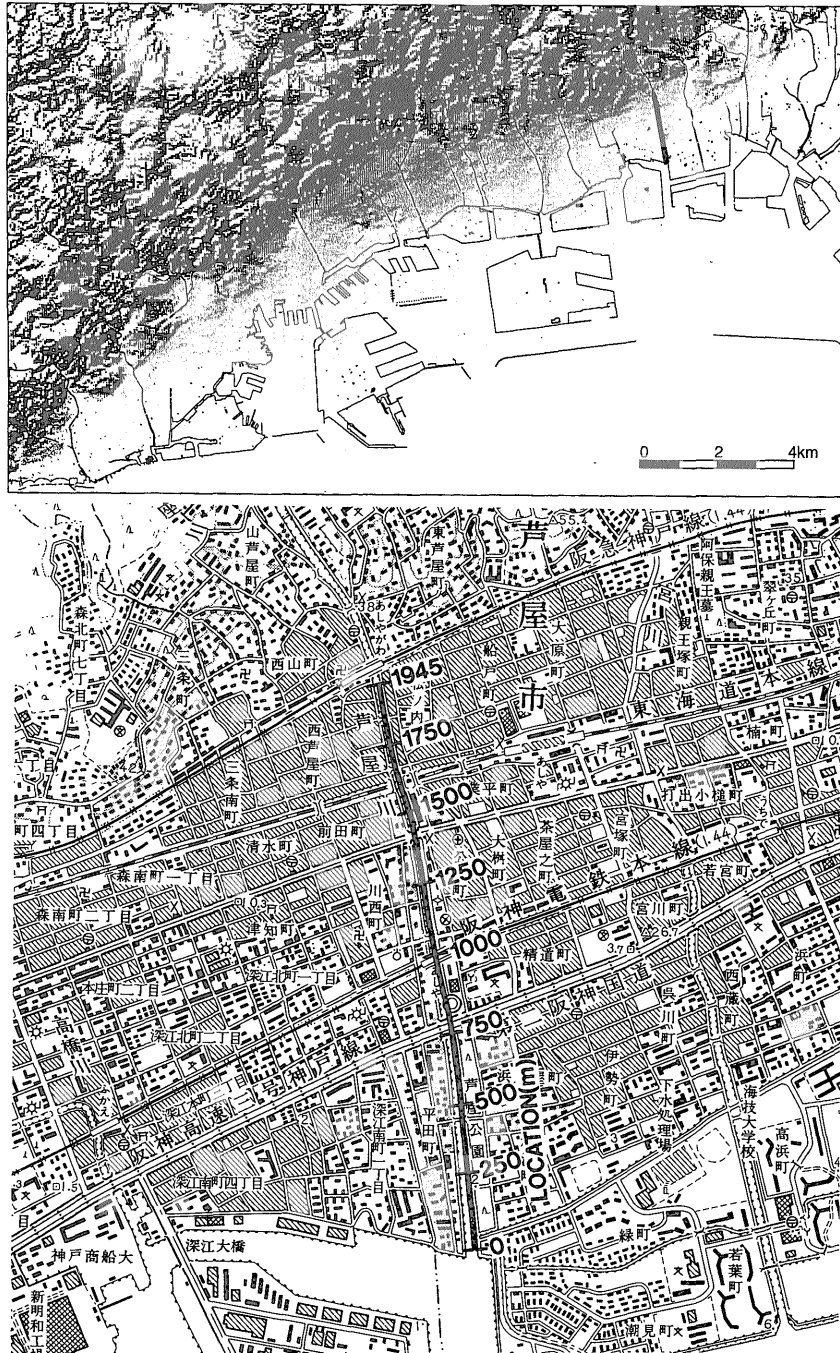
第1図 芦屋川測線の位置を太い実線で示す。

上図には地形の傾斜分布を北西から光を当てた場合に相当する陰影表示で示す。下図の数字は第1発振地点からの距離 (m)。下図には、国土地理院発行の2万5千分の1地形図「西宮」を使用。

Fig. 1 Thick lines show the Ashiyagawa survey line. The upper map shows a shaded relief topographic map, illuminated from the northwest. The lower map shows details of the survey line, where numbers indicate location (m). The lower topographic map is "Nishinomiya", 1 : 25000 in scale, by the Geographical Survey Institute.

六甲山地の南東縁部の山際が分布する方向は、石屋川付近を境に、西側の南西-北東方向から東側の東西方向へと折れ曲がっている。芦屋川測線は、このうち東側の芦屋市を流れる芦屋川に沿う測線である(第1図)。

隣接する家屋が比較的少なく、また復旧工事等のできるだけ影響を及ぼさないよう、川沿いを選び、地震発生後間もない1995年3月に実施した。測線の具体的な場所は、芦屋川の河道よりも一段高い両岸のうち東側で、大部分で土が露出している(第2図)。ほぼ南北方向の測線で、南端(第1発振地点)の芦屋川河口付近から北端(最終受振地点)の阪急神戸線手前までの区間からなる。

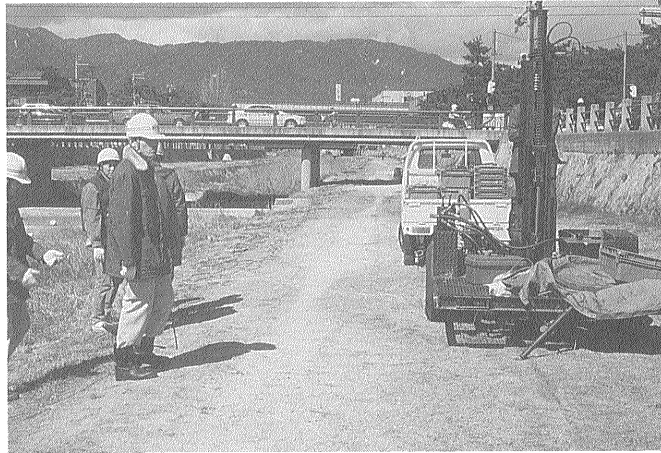
第 2 図 探査の実施状況

Fig. 2 Energy source E. W. G. used for the Ashiyagawa seismic survey line.

発振には、比較的高周波を発振する重錘加速落下型を用いた。本測線では探査用地の幅が狭いこともあり、この形式の装置の中でも比較的軽量・小型で、ゴムバンドによって約250kgの重錘を加速落下する装置(E.W.G)を主に用いた(第2図参照)。また、測線に交差する道路や阪神本線の橋梁の下では桁が低く、国道2号線より北側では用地の幅が狭いため、これらの場所ではより小型の重錘自由落下型の装置(ドロップヒッター)を用いた。第2表にこれらの具体的な位置及び発・受振点の地面の状況をまとめて示す。

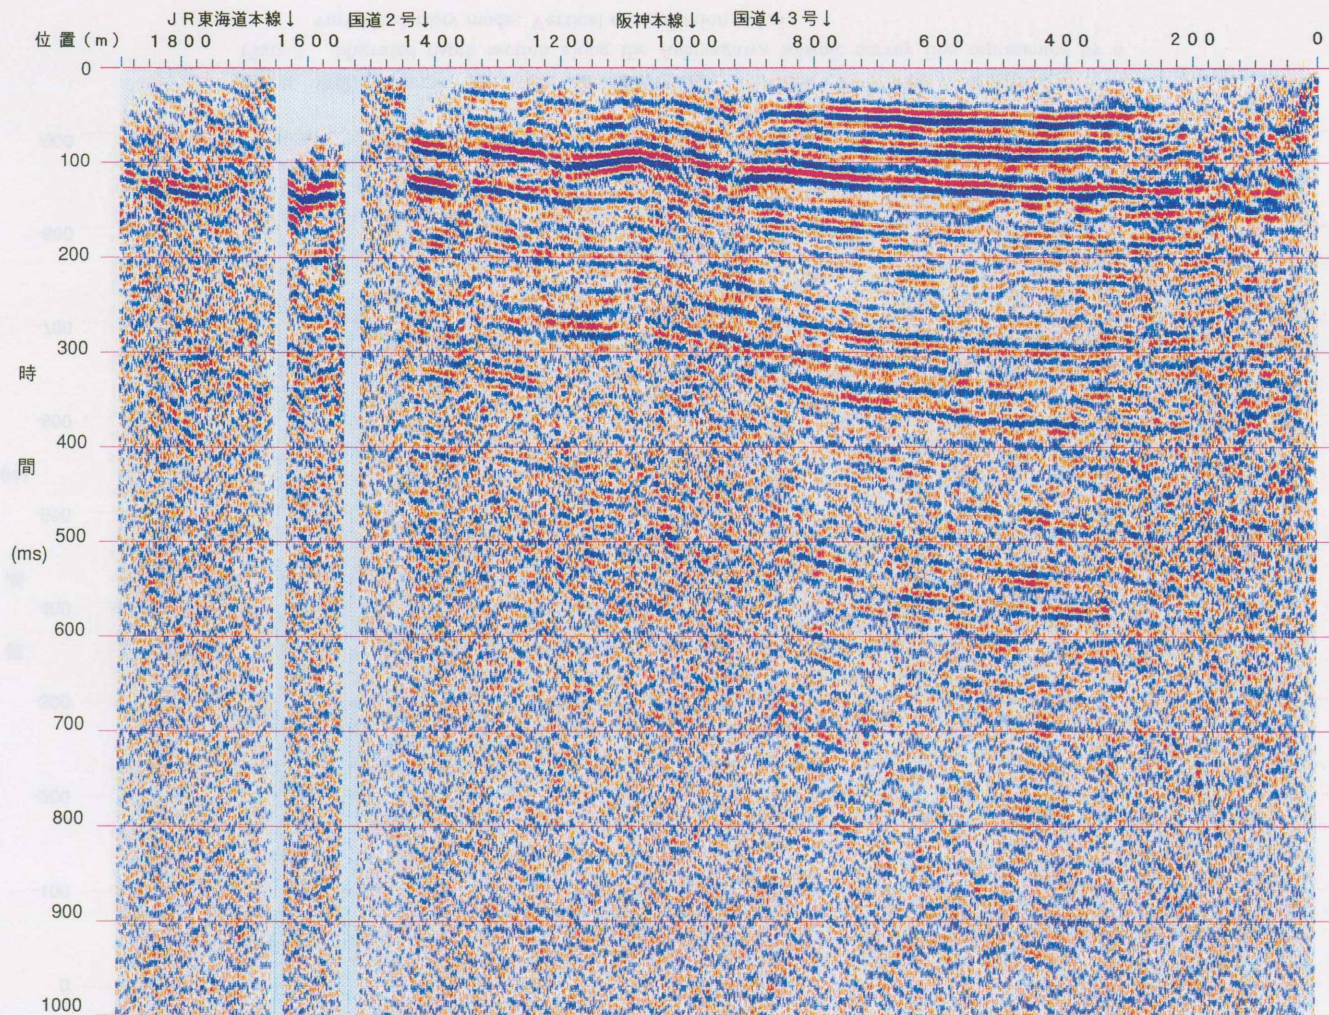
図版 I 芦屋川測線の探査記録の時間断面図。 相対振幅カラー表示で示す。

Plate 1 Time section along the Ashiyagawa seismic survey line represented by a variable density mode.

最終的に得られた探査記録の時間断面図を第 6 図に示す。なお、本図では重合数の分布図も合わせて示す。マイグレーション処理後の深度断面図を第 7 図に示す。また、これらの時間断面図及びマイグレーション処理後の深度断面図について、振幅強度をカラー表示で示したものを図版 I 及び図版 II に示す。

時間断面図 (第 6 図, 図版 I) は、200-300 m 地点から国道 2 号線付近の 1,400 m 地点付近まで、比較的記録の状態もよく、深部まで反射面が把握されていることを示す。このうち、300 m 地点付近から 1,000 m 地点付近までは、800 ms 付近まで反射面が把握されている。それよりも北側では、反射面を認定できる深度は浅くなる。1,300 m 地点付近では、500 ms 付近までが反射面を確認できる
