兵庫県神戸市における脇浜第2測線の
反射法弾性波探査

ENDO Hidenori, WATANABE Shiro, MAKINO Masahiko, YOKOTA Hiroshi, NODA Toshikazu and KAGAWA Toshiyuki (1996) Seismic reflection survey of Wakinohama-2 survey line in Kobe city, Hyogo Pref., Japan. *Bull. Geo. Surv. Japan*, vol.47(2/3), p.95-108, 9 figs., 2 tables, 2 plates.

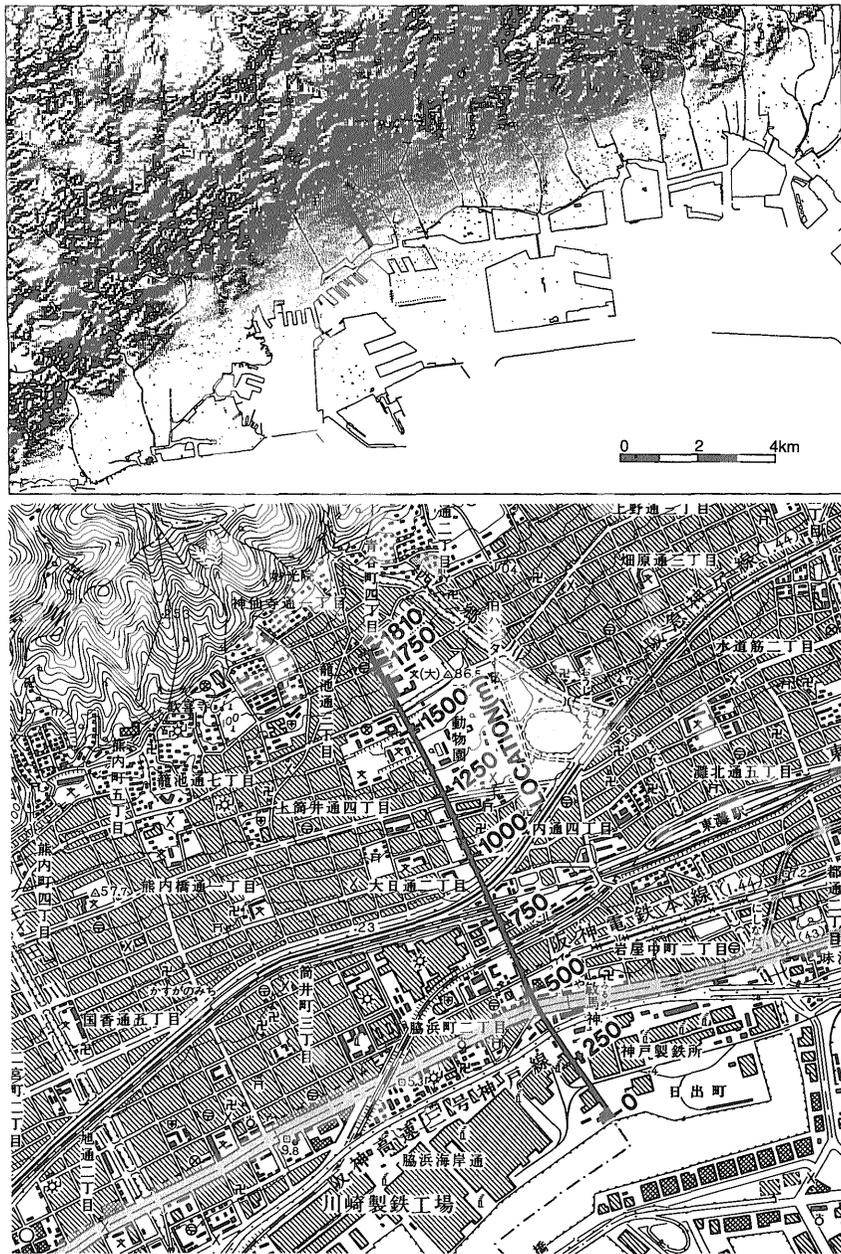
第1図 脇浜第2測線の位置を太い実線で示す。上図には北西から光を当てた場合に相当する陰影表示で地形の傾斜を示す。下図の数字は第1発振地点からの距離(m)。下図には国土地理院発行の25,000分の1地形図「神戸首部」を使用。

Fig. 1 Thick line show the Wakinohama-2 survey line. The upper map shows shaded relief topographic map, illuminated from the northwest. The lower map shows details of the survey line, where numbers indicate location (m). The lower topographic map is "Kobe-subu", 1 : 25,000 in scale, by the Geographical Survey Institute.

神戸市中央区と灘区の境界付近で実施した脇浜第2測線の測線の位置を第1図に示す。

大部分が舗装道路上であり、南端(第1発振地点)の海岸線付近から北端(最終受振地点)の海星女子学園北西側に至る南南東-北北西方向の測線である。なお、最終発振地点は、1,570m地点である。

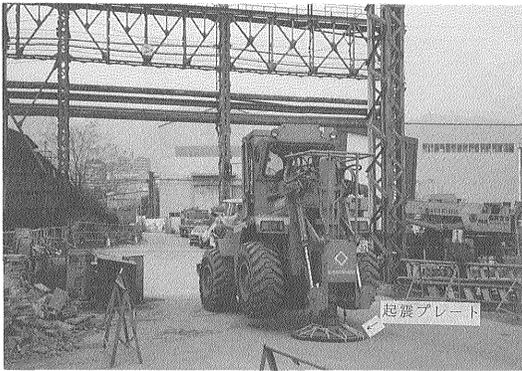
第2図 脇浜第2測線の探査状況(発振)

Fig. 2 Energy source (Impactor) used for the survey of Wakinohama-2 line.

P波を用い、インラインオフセットの展開方法で、海側から山側に向かって探査を行った。発振には、車重をかかけた状態で重錐を加速落下する装置(油圧インパクト)を用いた(第2図)。

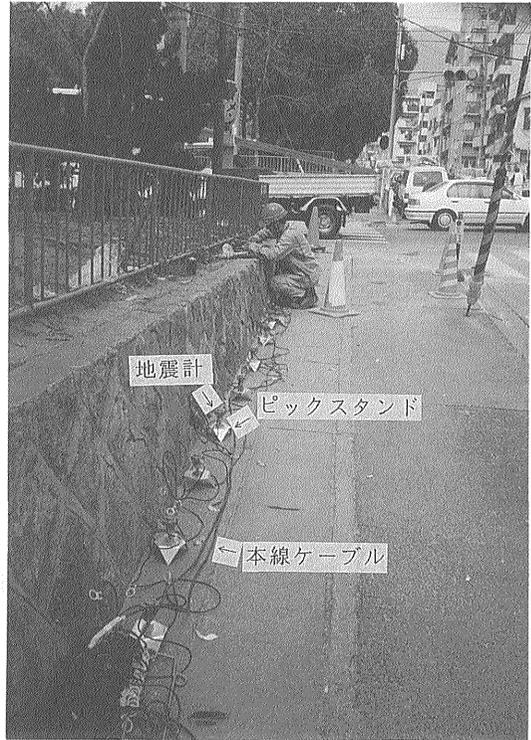
第3図 脇浜第2測線の探査状況(受振)

Fig. 3 Geophones and geophone stands used for the survey of Wakinohama-2 line.

受振器には、固有周波数28Hzの地震計を9個のグループで用い、それぞれ群設置した。探査測線の場所の大部分が舗装道路上であり、それらの場所では金属製の金具を用いて地面に設置した(第3図)。現場における周波数のローカットを36Hzとし、振源の発振特性及び受振器の固有周波数と合わせて、比較的高周波の記録を収録し、垂直方向の分解能が高い探査とした。

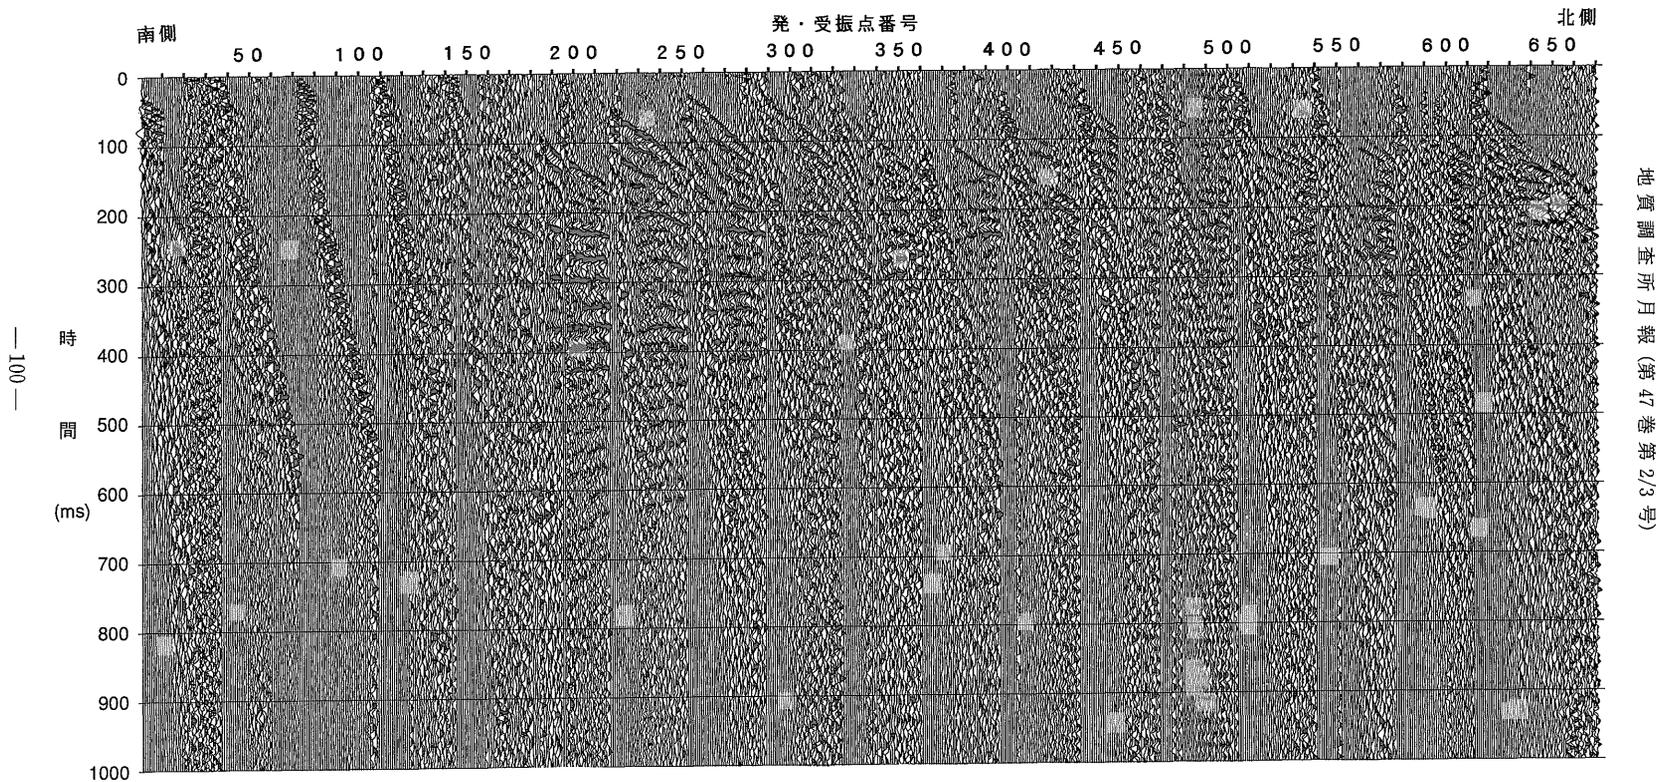
第4図 脇浜第2測線の観測記録 (共通発振点アンサンブル, 100%断面図).
 Fig. 4 An example of common shot point ensembles of the Wakinohama-2 seismic survey line.

の記録の例を第4図と第5図に示す。なお、これらの図は、共通発振点記録の中から、測線の各区間の記録の状態を示す代表的なものを選び並べて示したもの(100%断面図)である。

これらについて、共通発振点アンサンプルの記録で検討すると、海岸付近を除いた範囲では反射波が明瞭に認められる(第4図)。これに対して、海岸付近では、相対的に表面波が強く、反射波は不明瞭になっている。各種の処理後の記録(第5図)では、反射波と解釈できる部分も認められるが、北側と比較すると全体的に不明瞭になっている。

なお、海岸付近の一部、100 m 地点付近に反射面が認められるが、北側の反射面との対応関係は明らかでなく、これらの間に不連続部分が分布する可能性があるが、先に述べたように共通発振点記録(第4図、第5図)によっても反射面が不明瞭であり、改めて検討する必要がある。

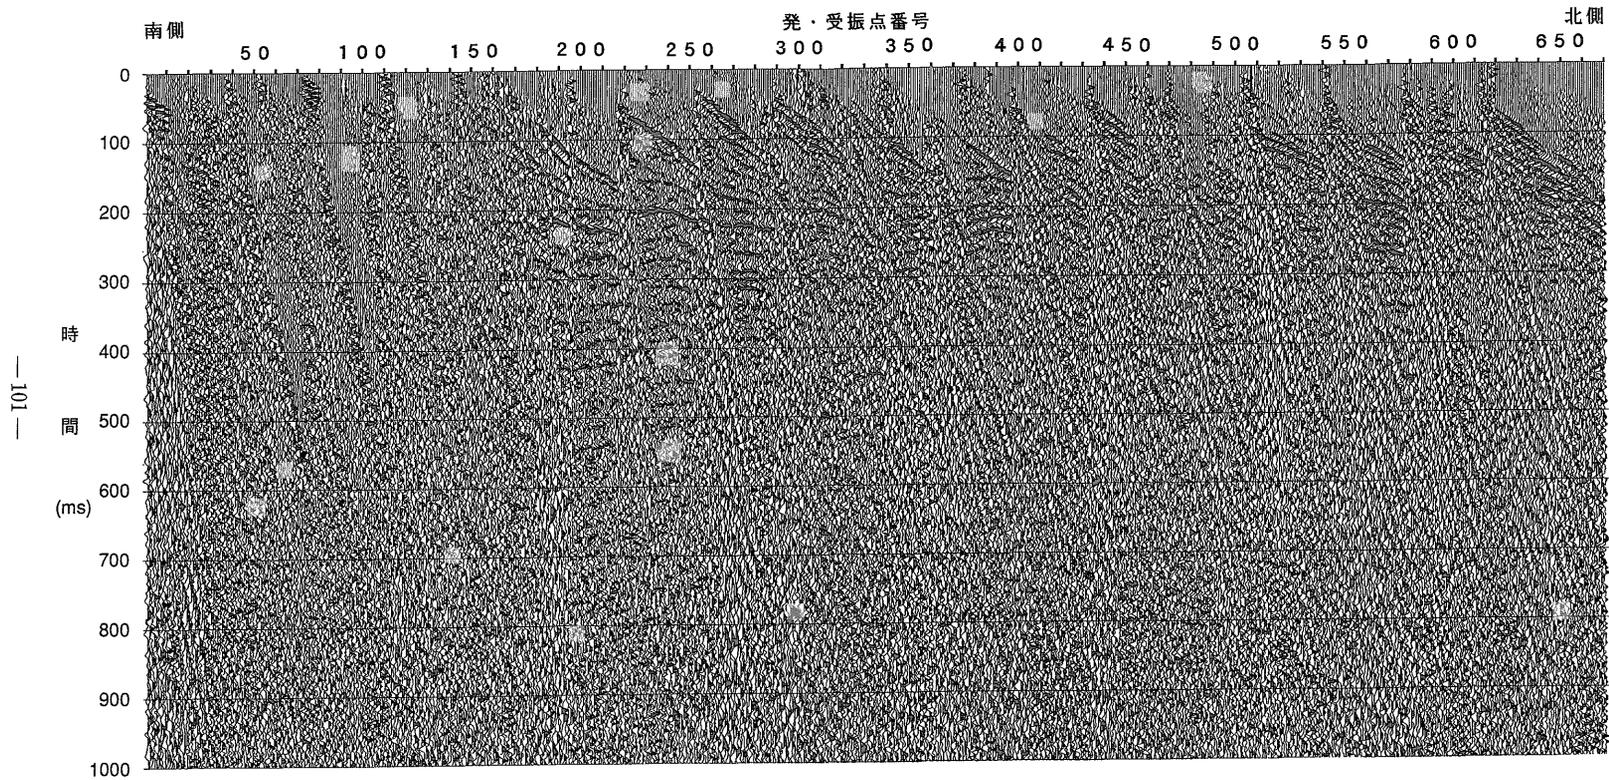
第5図 脇浜第2測線の処理後の記録 (共通発振点アンサンブル, 100%断面図).

Fig. 5 An example of common shot point ensembles applied band pass filtering, phase correction and deconvolution.

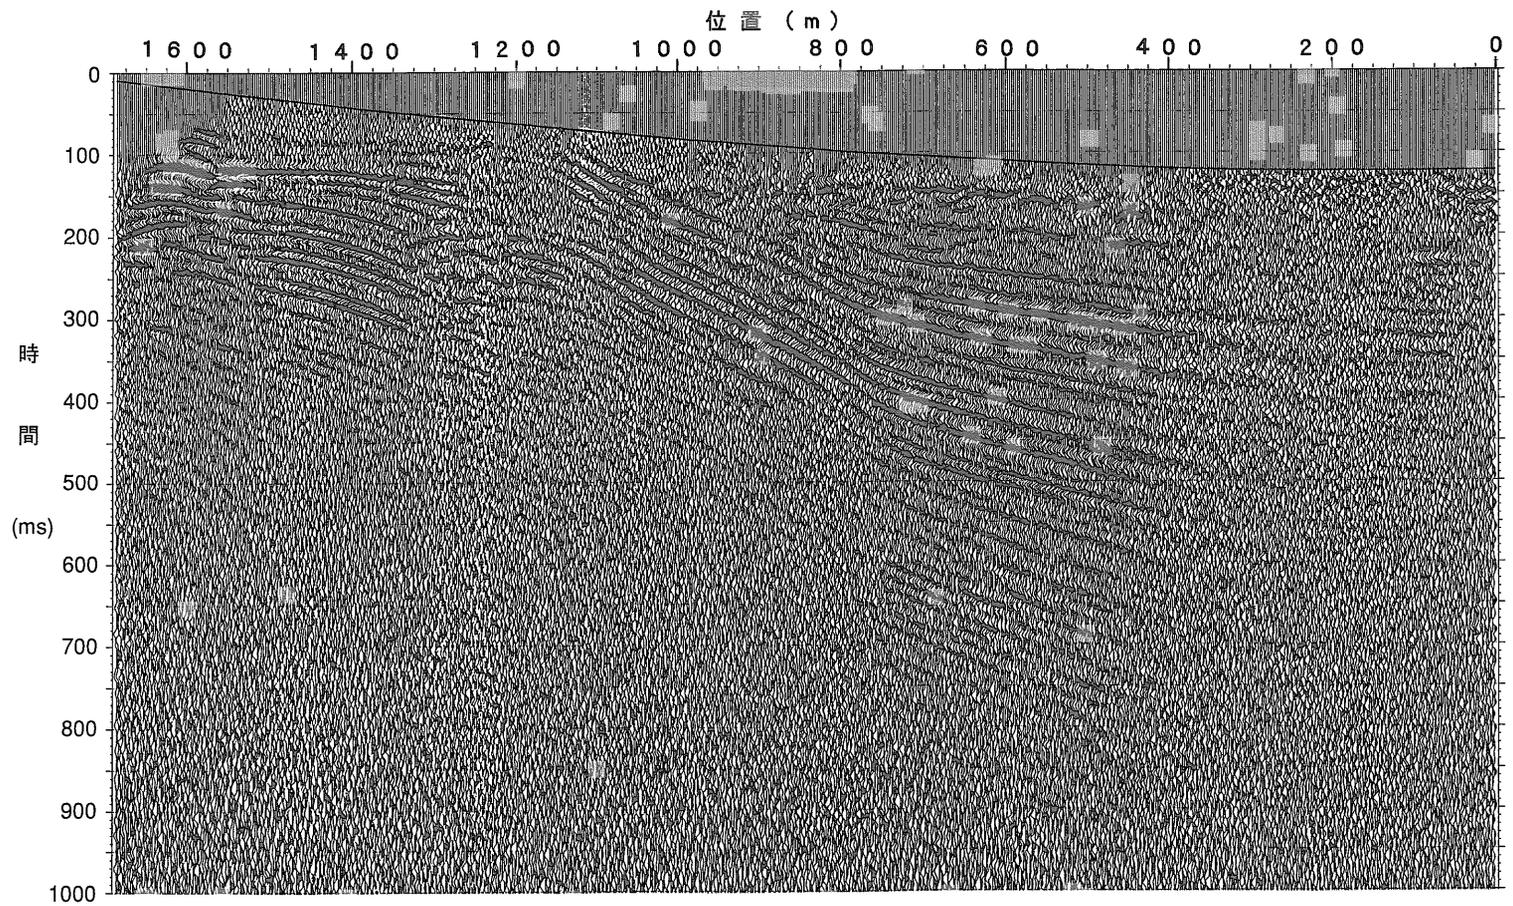
第6図 脇浜第2測線の探査記録の時間断面図
 Fig. 6 Time section along the Wakino-hama-2 seismic survey line.

これらの処理後の時間断面図を第6図に、またマイグ

探査結果の時間断面図(第6図)において、反射面が

認められる範囲は、600 m 地点を中心とする付近では、700 ms 以深まで達している。その北側では、浅い深度から反射面が不明瞭になる部分を挟み、徐々に浅くなる。1,500 m 地点付近で明瞭に反射面が認められる範囲は300 ms 付近までとなっている。一方、400 m 地点付近から南側の海岸付近では、地下浅部から反射面が不明瞭になっている。

探査を実施した大阪湾岸地域には、主として第四系からなる大阪層群が厚く分布する(藤田・笠間, 1983 など)。したがって反射断面図(第6図、第7図、図版II)に認められる反射面は、これらの堆積層の分布構造を示していると解釈でき、反射面のくい違い、あるいは浅部での折れ曲がりの主要なものはいずれも断層変位に伴うものと推定できる。

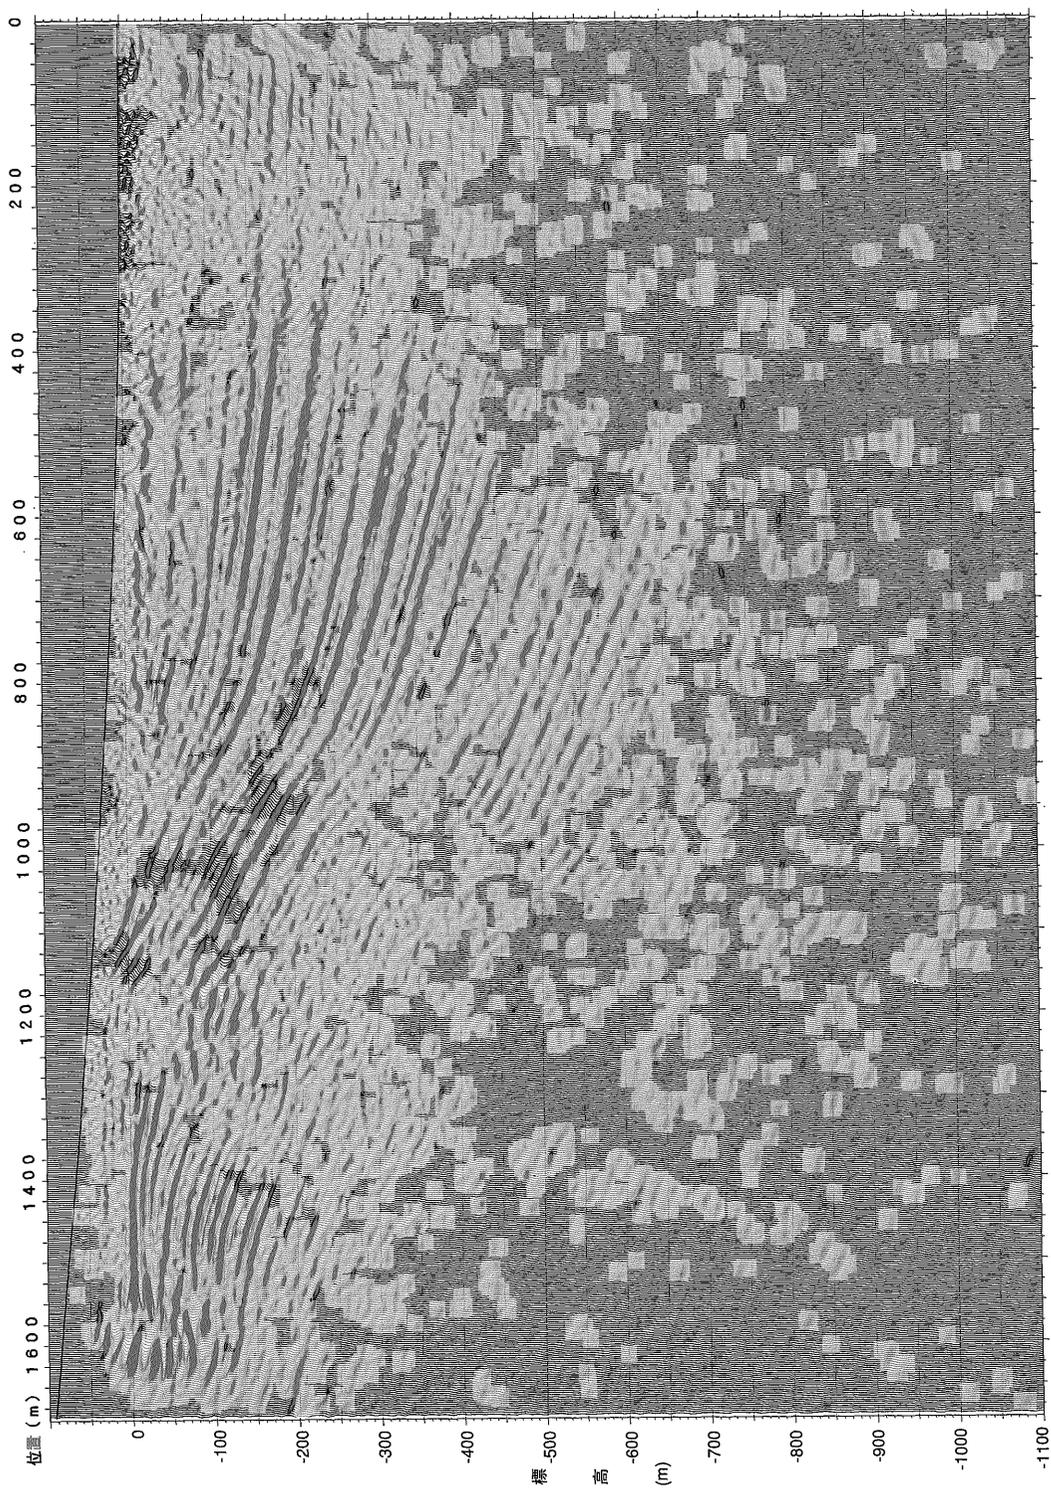
第 7 図 脇浜第 2 測線のマイグレーション後の深度断面図

Fig. 7 Migrated depth section along the Wakinohama-2 seismic survey line.

レーション後の深度断面図を第7図に示す。また、マイグレーション処理後の深度断面図を相対振幅カラー表示したものを図版IIに示す。

反射面の分布形状について、マイグレーション後の深度断面図(第7図、図版II)で検討する。比較的明瞭に認められる反射面のうち、例えば700 m 地点付近で標高-280 m 付近に認められる反射面は、南側に緩く傾斜して分布する。この傾斜は、JR 東海道線南側の850 m 地点付近から大きくなり、920 m 地点付近までの間で最も大きい。1,100 m 地点付近では、標高が-50 m 程度になる。この北側の王子公園南西端付近(1,200-1,300 m 地点付近)では、連続性の良い反射面が認められなくなる。この部分を挟んで、再び連続性の良い反射面が北側に分布するが、南側に分布する反射面との対応関係は、直接的にはわからなくなっている。

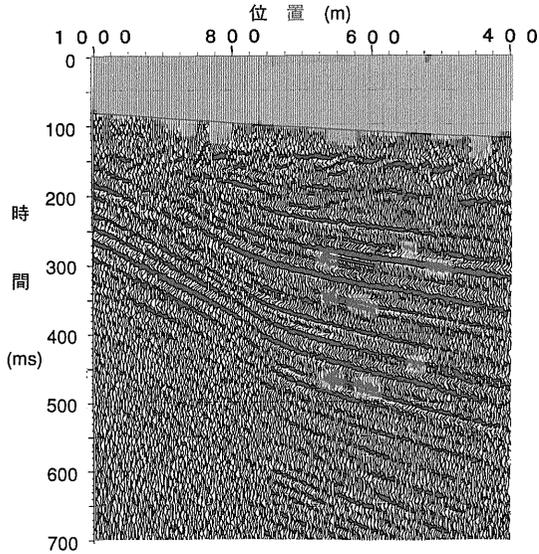
第8図 脇浜第2測線の探査結果に認められる地層の尖滅。矢印で示す。

Fig. 8 Arrows show the horizons with pinch-out in the time section of the Wakinohama-2 line.

上記のような地層の厚さの変化は、芦屋川測線の場合(遠藤ほか, 1996 b)と同様に、一部の反射面間の層厚変化に密接に関係している。本測線では、断層帯付近で地層が薄くなり尖滅(pinch out)する層準が3層準に認められる。それらの位置を第8図に示す。これらの層準が過去に大きな断層変位を生じた年代に対応している可能性がある。なお、これらの層準の芦屋川測線との関係については、遠藤ほか(1995 b)で検討している。

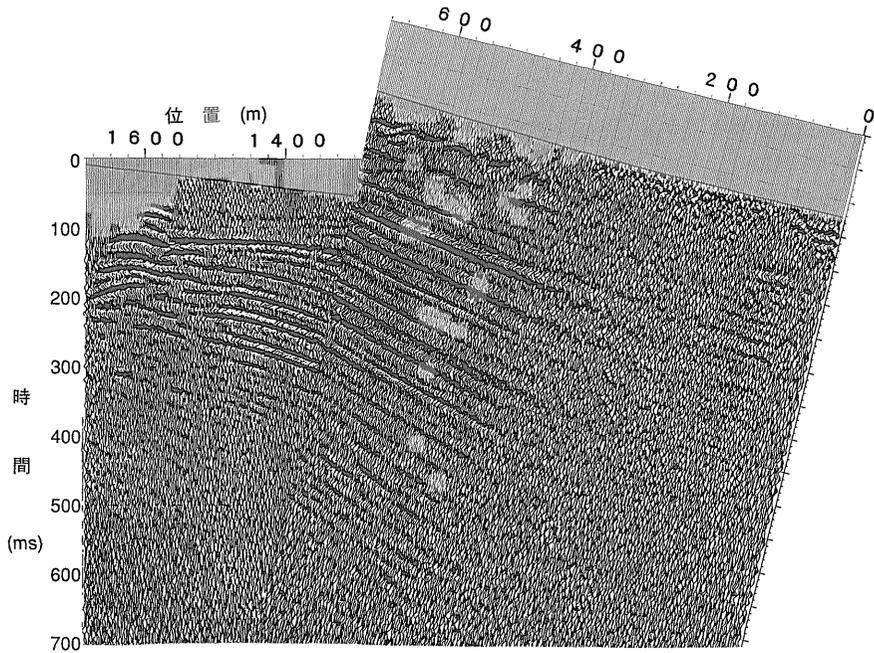
第9図 脇浜第2測線の探査記録の北端付近と南端付近の記録を最も対応関係が良い位置で張り合わせて示す。

Fig. 9 Comparison of the reflection profiles of the each side of the Wakinohama-2 line.

第9図は、山側の断層帯の北側の反射記録と海側の断層帯より南側の反射記録とを比較し、最もつながりが良い部分で張り合わせたものである。反射面の深度方向の分布パターンが、2箇所の断層帯を挟んだ両側でほぼ一致し、これらの地層は同様な堆積環境のもとで形成されたと解釈できる。したがって、山側の断層の活動による地層の大きな食い違いは、北部のブロックの極く浅い堆積物の形成年代以降に生じた可能性がある。この具体的な年代については今後ボーリング等によって明らかにする必要があるが、かなり新しい地質年代が予想される。

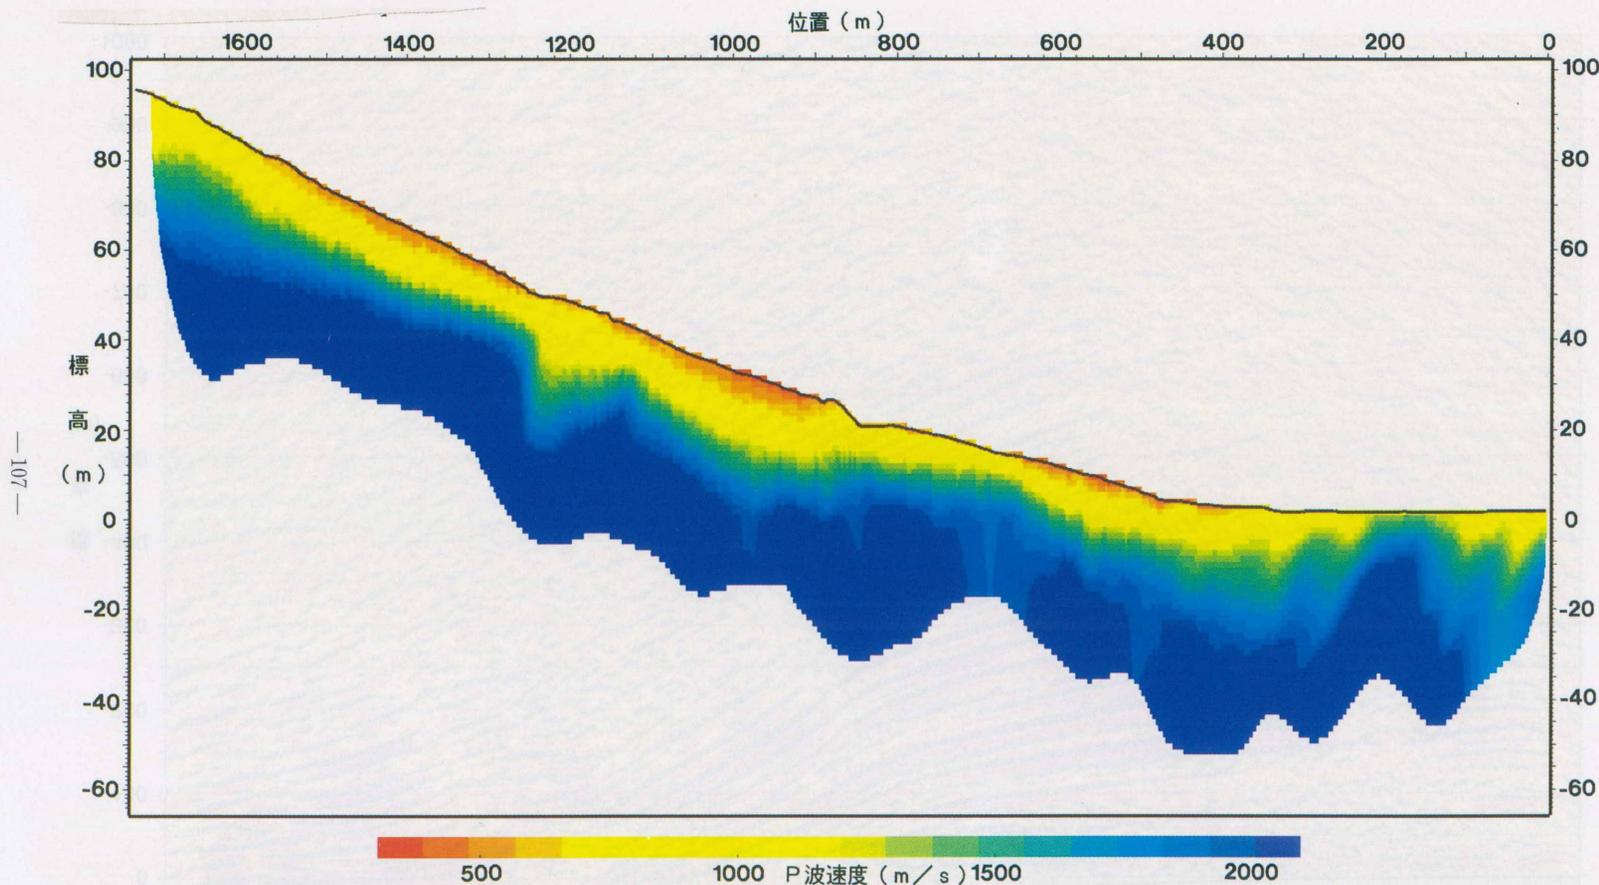
図版 I 脇浜第2測線の表層速度構造。観測記録の初動をトモグラフィー手法で解析した結果を示す。

Plate 1 Distribution of the velocities in shallow deposits along the Wakinohama-2 seismic survey line.

地表直下の不均質性による影響を小さくするための表層静補正に必要なデータは、観測記録の初動を読み取り、屈折波トモグラフィー手法で解析して求めた。この解析結果の断面図を図版Iに示す。なお、本図の格子間隔は1.3m、格子数は129×1344、最大受振距離は180mである。

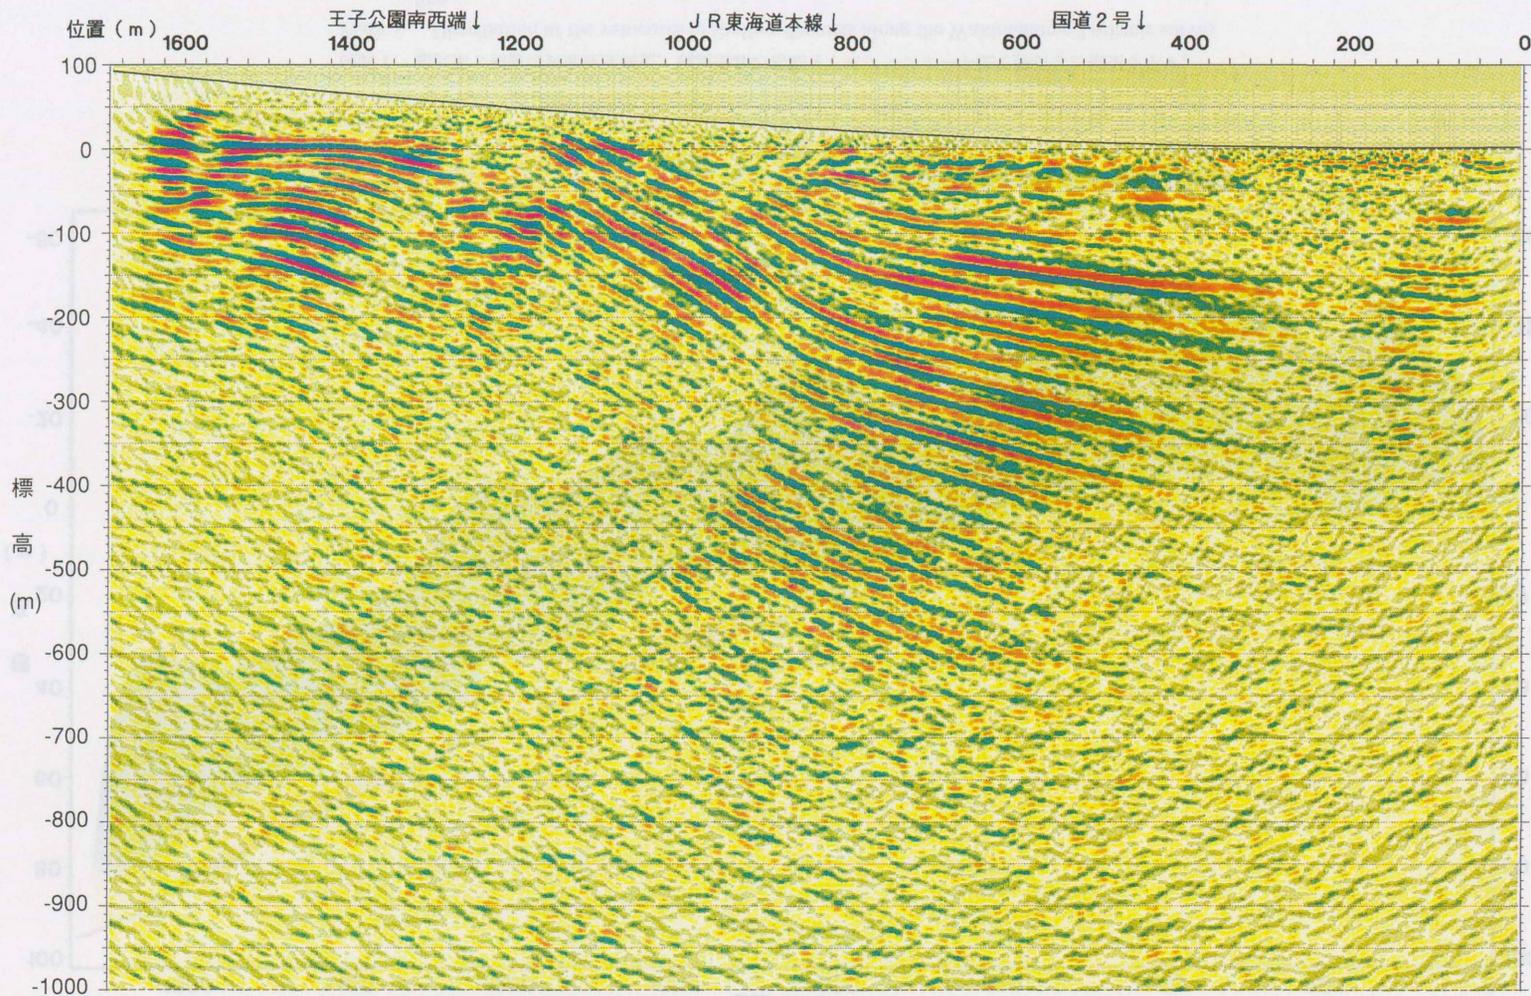
図版II 脇浜第2測線のマイグレーション後の深度断面図

Plate 2 Migrated depth section along the Wakinohama-2 seismic survey line represented by a variable density mode.
