# 山岳リクリエーションに活かす地形学・地質学 白馬大雪溪2005年落石事故から学ぶもの

KARIYA Yoshihiko, ISHII Masaki, MOKUDAI Kuniyasu, KOMORI Jiro, SATO Go and MIYAZAWA Yosuke (2006): Contribution of geology and geomorphology to safety moutain recreation and tourism: preventing geohazard in the Daissekkei Valley.

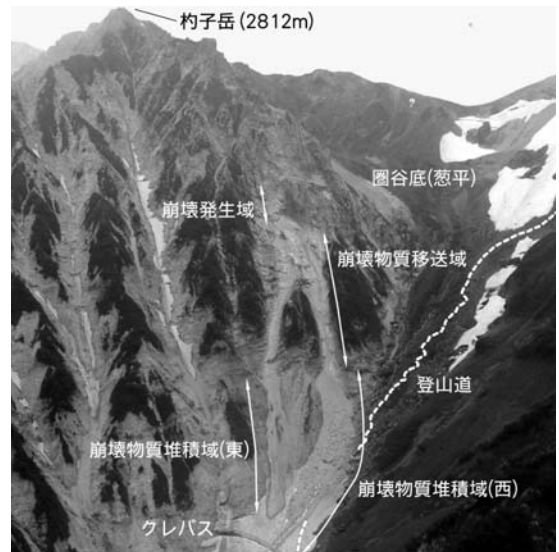
2005年8月の落石は, 杓子岳北面の節理が発達した珪長岩の岩壁で起きた(口絵1, 写真1)。崩壊発生域は大雪溪の谷底から200-250m上位の山腹にあり, 崩落した岩屑は長さ約150mの岩樋(雪崩道)を通過・移動した。移動物質は谷底の残雪上に細長く(長さ約200m, 最大幅約40m)堆積した(写真1)。推定崩壊量は8,000m<sup>3</sup>以上である。また崩壊物質の一部

写真1 杓子岳北面の落石事故現場。2005年8月11日 中部森林管理局撮影・提供。

は雪渓上の夏季登山道に達し、登山者を巻き込んだ。崩壊の主因はわかっていないが、事故前日の降雨(現場の東方約4km地点で日雨量46mm; 山麓の観測資料による崩壊発生時の気温は推定約11度)が関わった可能性がある。また岩壁には節理密度の高低部分が交互に現れていることから、飛騨山脈穂高岳の圏谷壁崩壊の説明に使われた岩壁後退モデル(岩船, 1996)が本事例にも適用できる可能性がある。つまり、節理が高密度な部分では凍結破碎や地表流水により岩片の選択的・優先的な剥離や脱落が起こりやすく、岩盤は節理の低密度な部分よりも速く後退する。この結果、岩盤表面には節理密度差に応じた凹凸が形成されるようになる。節理が低密度な部分は庇状に突出することで不安定度が増し、崩壊しやすくなる。ここに何らかの誘因(岩盤中の季節凍土層の融解、節理面への降水の浸透による間隙水圧の上昇、地震動など)が働き、崩落に至ったと考えられる。

落石の発生時刻は未確定であるが、種々の情報から午前7時30分前後と推定される。また落石を撃った登山者(60歳代の夫婦)は、大量の物質が崩落した規模の大きい崩壊が断続的に2回生じたと証言した。証言を仔細に分析した結果、少なくとも2回目の崩壊は岩盤の前傾転倒(トッブル)ではなく、滑動(スライド)を主としていたと推定された。

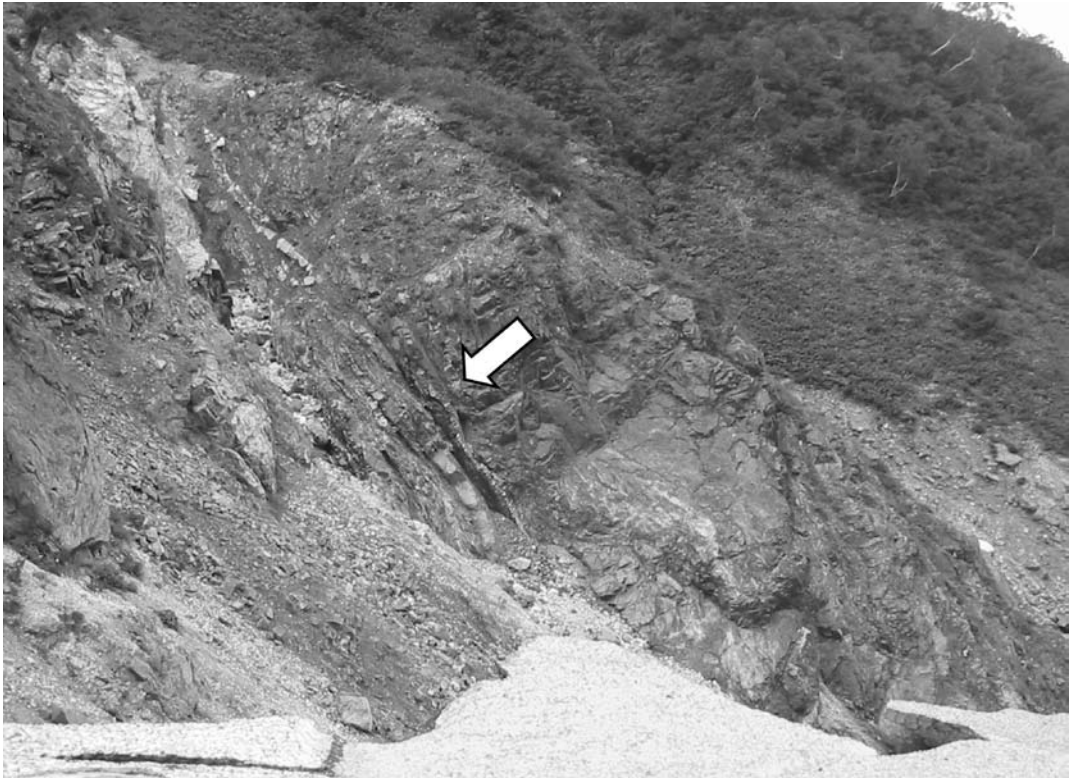
まず落石については、一層詳しく検討する必要がある。2005年8月の落石は杓子岳北面の珪長岩の岩壁で発生した。しかし同種同質の珪長岩は大雪渓中部の左岸から北隣する白馬沢にかけて広く露出する(口絵1, 4, 写真1; 中野ほか, 2002)。珪長岩の分布域には植被に乏しい急斜面も多く、落石の発生危険度は決して低くない。また大雪渓下部に露出する二畳紀~ジュラ紀の堆積岩・変成岩類(白馬岳層・白馬沢層)や時代未詳の超苦鉄質岩の分布域でも落石や崩壊は起こりうる。それらの急な岩壁には開口割れ目や褶曲構造が認められる(写真2)。岩盤には、斜面の傾斜とほぼ平行な節理が発達しており、ところどころ破碎している部分があることから、節理に沿って岩盤が移動していることが考えられる。地表付近の岩盤が重力で下方移動する際に変形する岩盤クリープ(Chigira, 1992)の進行が示唆される。こうした割れ目や褶曲変形は、最終的に岩盤破壊(崩壊)に発展する可能性をもつとされる。実際、大雪渓の雪面には珪長岩の岩屑に混じって堆積岩・変成岩類の岩屑もよく認められる。珪長岩は優白色なのに対し、堆積岩・変

写真2 大雪溪下部の左岸谷壁に露出する泥岩ホルンフェルス(白馬沢層; 中野ほか, 2002). 露頭中央よりやや左側に局所的な褶曲が認められる. これは岩盤が地表付近の重力変形を受けて生じた可能性がある. 2005年9月19日 荻谷撮影.

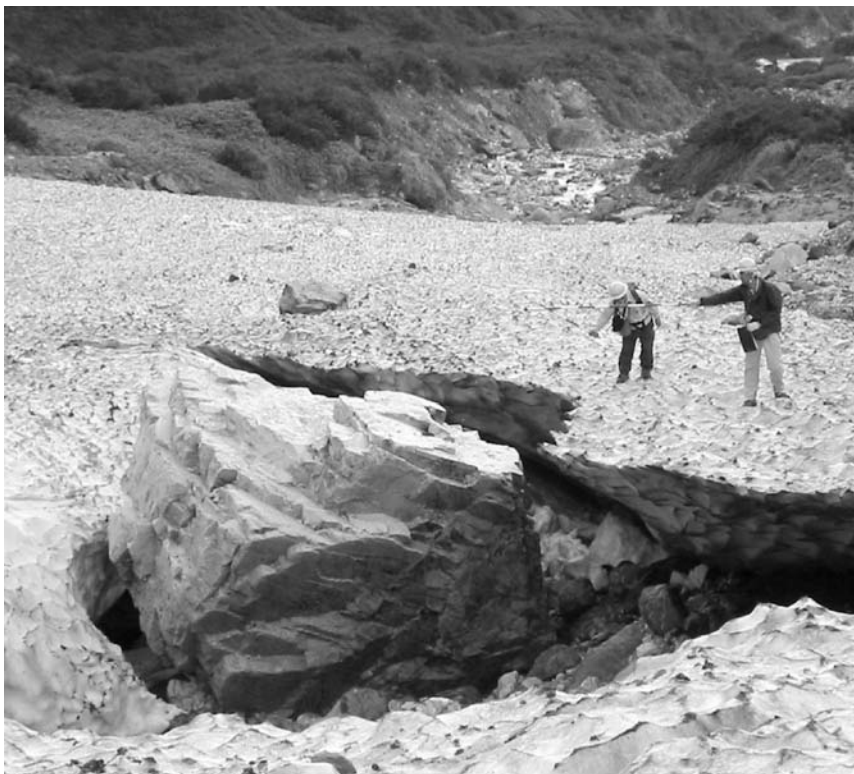
次に, 雪面の滑走礫をあげておく. 2005年8月の落石では崩壊物質が岩壁直下の雪溪へ達しただけでなく, 珪長岩の巨礫が雪溪上を約1km滑走した. この間, 巨礫は雪溪上の夏季登山道を横断した(写真3). 幸い, これによる被害はなかったが, 最盛期には1日約1,000人が通過するという大雪溪の登山者の列に礫が突っこめば, 多数の死傷者が出るおそれがある. また大雪溪の左岸には数本の深い支谷(口絵4のv1, v2)があり, それらの最上部にも急な裸岩壁が存在する. そこからの崩壊物質や滑走礫が大雪溪へ到ることも考えられる.

写真3 崩壊物質の一部は大雪溪の雪面上を約1km滑走した。その途中では雪溪上の夏季登山道を1回横切った。2005年8月19日 荻谷撮影。
