# 地中レーダによる海浜堆積構造と旧汀線の検討

YOSHIKAWA Shuro, MURAKAMI Fumitoshi and NEMOTO Kenji (2008): Sedimentary structure of beach deposits and detection of relict shore lines from GPR records.

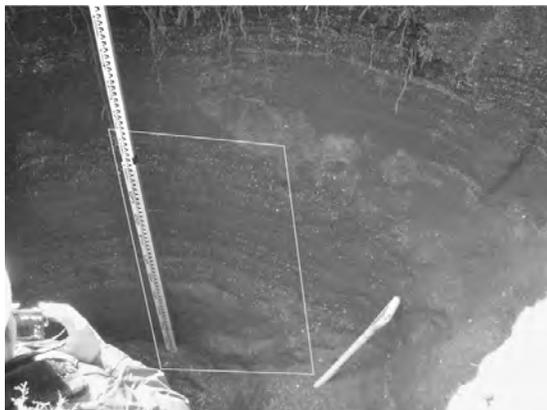
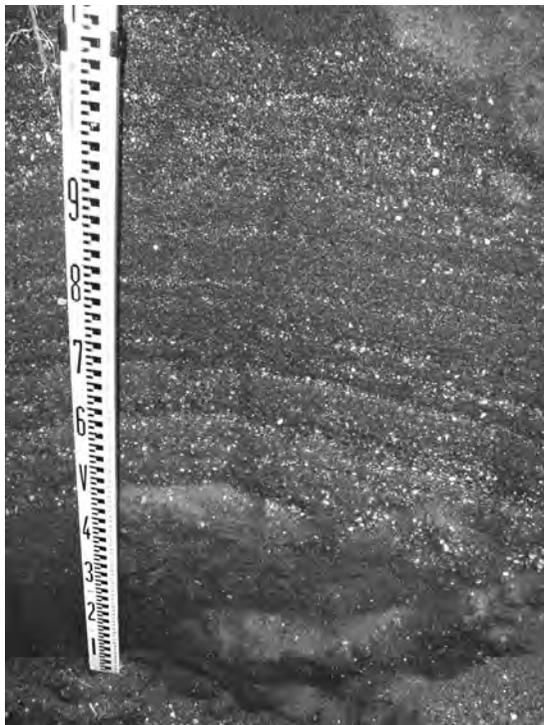
写真2 トレンチによる海浜堆積物の露頭写真. 上: 深度約0.3~1.9mを表示, 右: 上の白枠内の拡大写真.

GPR断面と地質層序の対比のために、標高4m付近の場所で掘削深度約1.9mのトレンチ調査を行った(位置は第4図を参照)。この結果、海浜堆積物中の堆積構造の境界面は主に細礫～中礫の粗粒堆積物に相当し、境界の上位と下位の堆積物より粗粒である(写真2)。
