# 地すべり地形の写真判読

岡 重 文

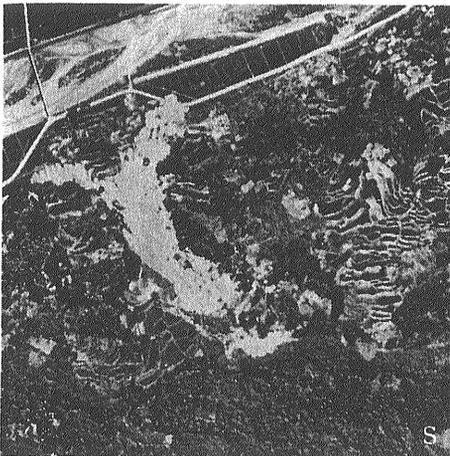
第1図A 新潟県柱道地すべりで災害直後 防衛庁撮影

最近“地すべり”という言葉が梅雨期の終りや 台風シーズンになると新聞やテレビに出てくるが 地すべりといえば第1A、B図のように 山の斜面に灰色の布を敷きつめたような写真と 第2図のような倒壊家屋の写真が登場し 被害の大きさや 破壊力の強さを私たちに知らせてくれる。“どうして あのような危険な所に住んでいるのだろう” “なぜ山がすべりだすのだろう” という言葉をよく聞くので 地すべりの話と 地質調査所で行なっている 最近の地すべり調査の一部を紹介し 地すべりについて読者の理解を深める一助ともなれば幸いである。話に入る前に 地質ニュース No. 133・122・105・104・101・81・75・45・34 に最近発生した大きな地すべりと 解説が出ているので 本文を読まれた後でも一読されると よりいっそう理解が深まると考える。

写真の色調は 撮影の時刻 位置 季節などに影響され また全国を網羅している米軍の4万は撮影コースによって異なった色調を示している。このため地すべり地形の判読では 参考資料という程度に利用することが多い。例外としては地すべり直後の写真では 第1図

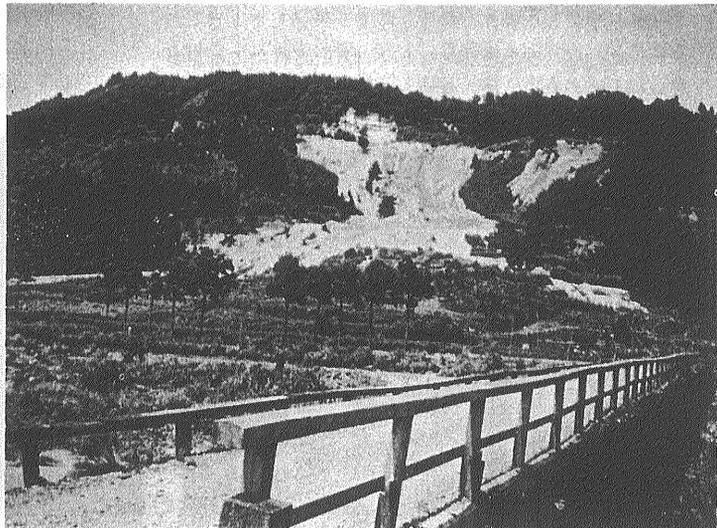
第1図B 柱道の地上写真(流動型地すべり)

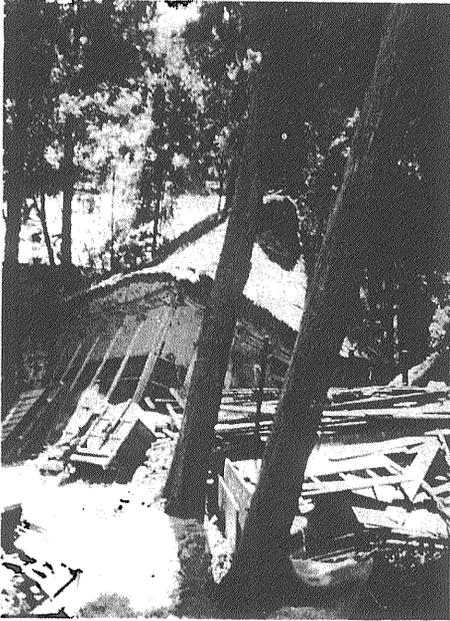
第2図 富山県胡  
桃地すべり  
の倒壊  
家屋

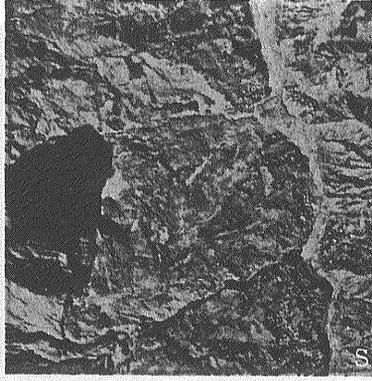
第3図 新潟県柵口地すべり 昭和23年  
11月米軍撮影

影が忘れられず 再び耕地を開く。そして便利のように近くに家を作る。何10年か何100年に一度の地すべりは「宿命」と思いながら生活している。第3図は昭和22年に大地すべりを起こし 約200haの土地と80戸の家屋に被害を与えた新潟県棚田地すべりの写真で(昭和23年米軍が撮影した) 第4図は同じ場所を昭和39年に写したものの(国土地理院撮影)である。この写真から16年前にこの水田が 一面の泥海であったとは ちょっと想像できないであろう。このように 全国いたるところで起きた地すべりの多くは わずか数年で 泥海の中から みごとな水田を農民たちは作りだしている。このような生活を過去にいく度か繰り返し 現在第5図のような みごとな棚田(山の斜面に何10段と ひな段のように並んでいる水田)が発達したのである。四国地方に発達する棚田や 新潟県頸城郡に見られる棚田の多くは みな昔の地すべり地なのである。新潟県の地すべり地帯を走る北陸本線は 毎年地すべりのため 線路が流されたり 泥で埋まったりして不通になるので 今度 地すべり地帯をトンネルで通す計画をしている。地すべりで動く深さは10~50m位が一番多いので 地すべりの下を トンネルで走る計画なのである。“なぜ地すべりが起きるのか”ということについては まず素因と誘因とに分けて考えて見よう。

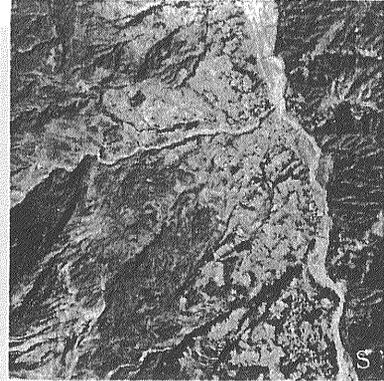
第4図 柵口地すべり 昭和39年 国土理院撮影

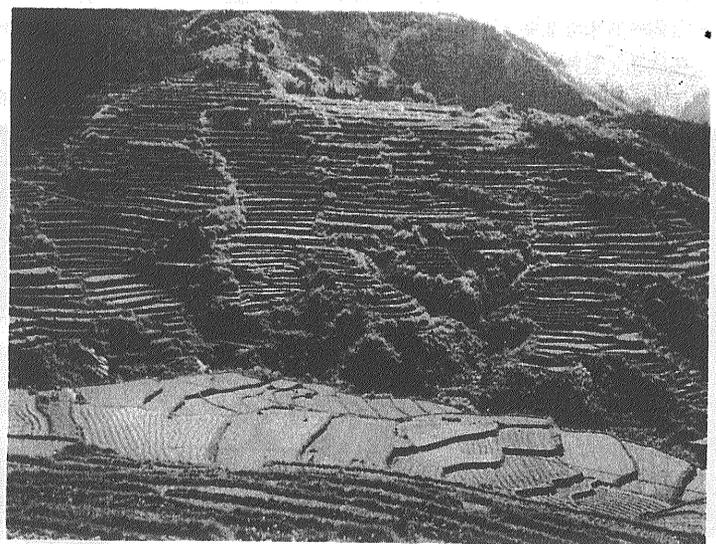
第5図 地すべりによってできた棚田

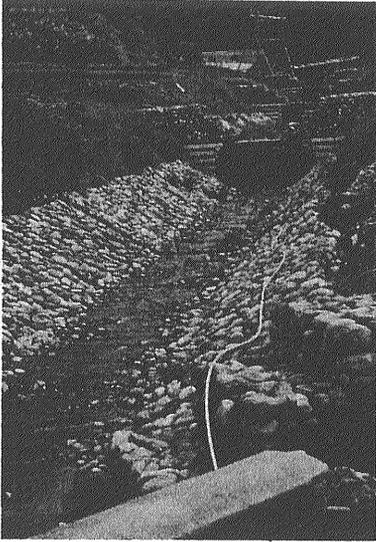
第6図A 護岸工事で川の側方侵食を防ぐ

このほかに大きく動かないかわりに 毎年 cm の単位からmの単位で動く地すべりもある。これが大きな地すべりの前兆であったり あるいは大きな地すべりのあと 崩土が落ち付くまでの動きであったりする場合もあるが 大地すべりとは無関係に その地すべりの性格で昔から少しづつうごいている場合がある(新潟県東頸城郡の地すべりに多い)。大きな地震以後 地すべりが活発になる場合もある(長野県北信地すべり帯)。このように地すべりは それぞれ異なった性格を持ってうごいている。ではこれらの地すべりに対して技術者は何をしているのかというと 第6～8図のように護岸・砂防堤・水抜き工法・杭打ち等の工法によって対策工事をしているのである。地質調査所では災害予知の目標のもとに 一般的な地質調査から 水理・水質・地すべり粘土の分析・電気探査・ボーリング・移動観測等を総合的

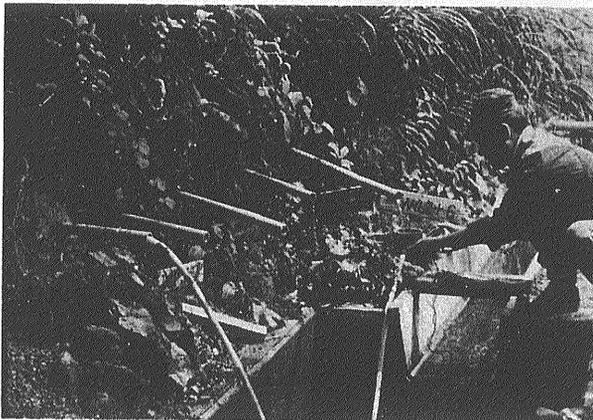
第7図A 横ボーリングにより地下水を抜く

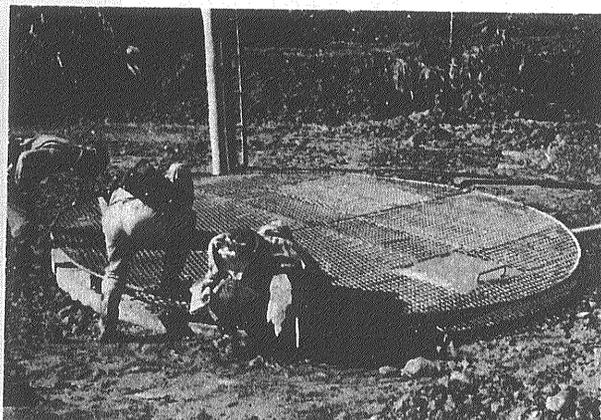
第7図B 井筒工法といって この井戸の中で水抜きボーリングを行なう

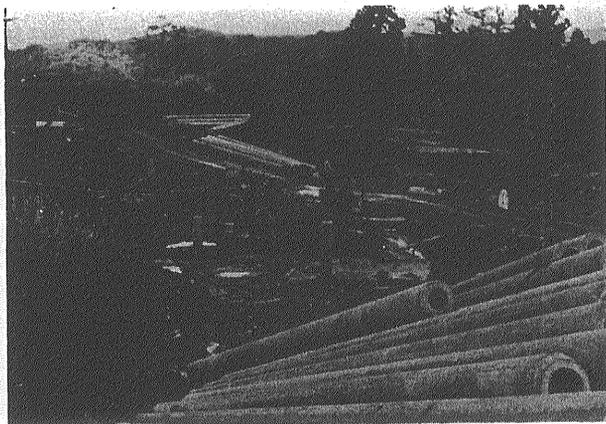
第8図 長さ12mの杭を打ち地すべりを止める

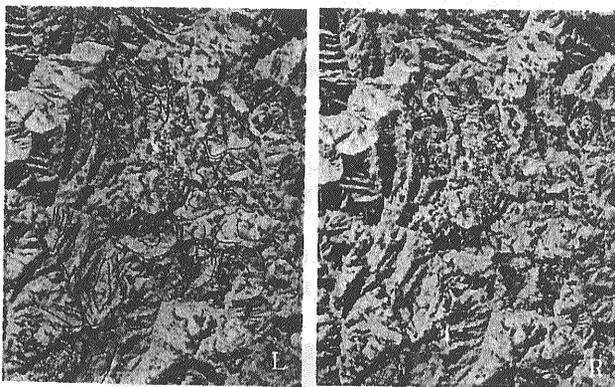
第10図は新潟県刈羽郡高柳村栃ヶ原地すべりで 部落を含めて西側(左側)で沈降運動が見られ 北側(上部)の地すべり末端では 12~13年おきに地すべり性崩壊を繰り返しているといわれる。部落を中心として周囲の地形を見ると 凹凸の激しい小滑落崖が無数に見られる。1年に30~60cmの沈降を見たこともあり 50年で10mも沈降したこともある。地塊型の場合は地表面がほとんど粉碎されずに 継続的な動きを示す。地

質は第三紀寺泊層で砂岩・泥岩の互層である。

第10図 新潟県栃ヶ原の地すべりで 地塊型地すべり

植生では 局地的に荒地となる場合があるので 判読できることもある。 絶えず同じような運動が繰り返される場合は第13・17図のごとく 写真で判読できる。 しかし第10図のごとく地塊型の場合は 新旧地すべりの判別が困難である。 1年間の移動量が10cm前後で耕地になっている時(四国の破砕帯地すべり)は現在運動しているか否かの判別は困難である。 しかし第18図の高知県吉野川流域の破砕帯地すべりの一部では 第三紀層地すべりと同じように激しい動きをする地すべりもある。 地質は緑色片岩類で絹雲母と緑泥石等からなっている。

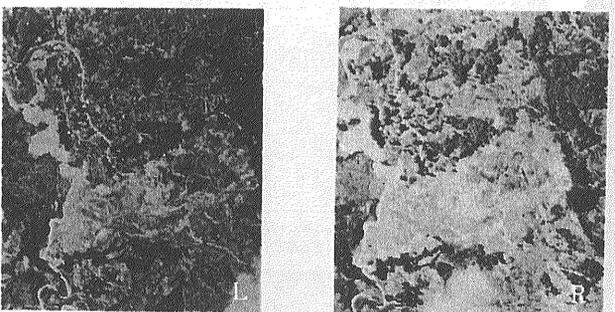
第11図は昭和39年4月新潟県東頸城郡松之山町下鰻池地すべり(防衛庁撮影)で 頭部は完全な崩壊性地すべりを示している。これは滑落崖の直下に粉碎された崩土が堆積していることからわかる。第12図は地すべり前の写真(米軍撮影)で 過去においても崩壊性地すべりのあったことがわかる。第11図では中央部から末端にかけては 泥流となって沢を埋め 上流に湛水していることがわかる。一般に崩壊性地すべりの場合は急激に滑動し 末端は泥流となって 崩壊性流動型地すべりとなる場合が多い。地質は第三紀寺泊層の砂岩・泥岩の互層である。

第11図 新潟県下鰻池地すべり 頭部は崩壊型 末端は流動型で 沢を堰止め上流に湛水している

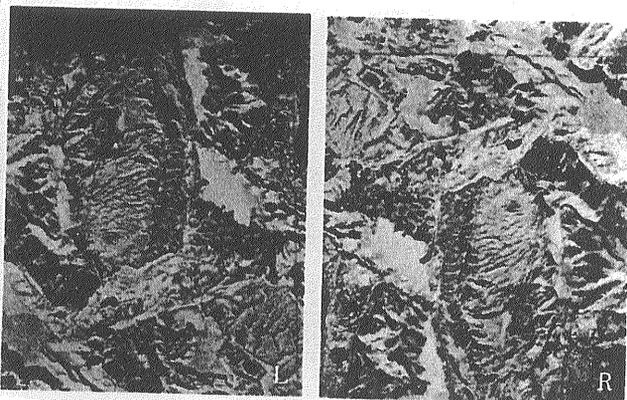
第13図は山形県最上郡戸沢村平根地すべり(米軍撮影)で 昔から動いており 現在1年間に1m以上の水平と垂直移動が見られる。地形は地すべり方向へ直角に波浪状地形を示し 波浪状地形が鮮明なことから 現在滑動中であることがわかる。もしこの地形が侵食を受けて不鮮明になれば 過去の地すべり地形と判読する。地質はシラス層で厚さ数m~10m以上におよび下部は新第三紀の黑色泥岩・シルト岩・砂岩の上に不整合にのっている。地すべり面は新第三紀の中にあり 表面のシ

第13図 山形県平根地すべり 粘稠型の代表的な写真 写真の中央部を上から下に動き 末端に右から左に動く別な地すべりがある

ラス台地が 波浪状に継続的に動いている。これは写真から 最も判読しやすい地形である。

第25図と第2表は地質と地すべり分布図および活動状況表であるが 地すべりは最上層群荒町累層に集中的に発生している。地質図では浮石堆積物 (シラス) のところに多くの地すべり地形が見られるが 地すべりは下部に不整合に接する第三紀の泥岩 砂岩が起こしている。第26図は下湯の台の沈降地帯で シラスの台地に長さ700m幅150mの半月状で2段に崖があり 年々沈降し崖は高くなって行く。すぐ北側には100haの陥没地形があり シラスの厚さは100m前後におよぶ。前掲の第13図平根の地すべりは 下湯の台の北東3kmにあり粘稠型地すべりを行なっている。地質は10m前後のシラス層が第三紀の泥岩 砂岩と不整合に接している。下

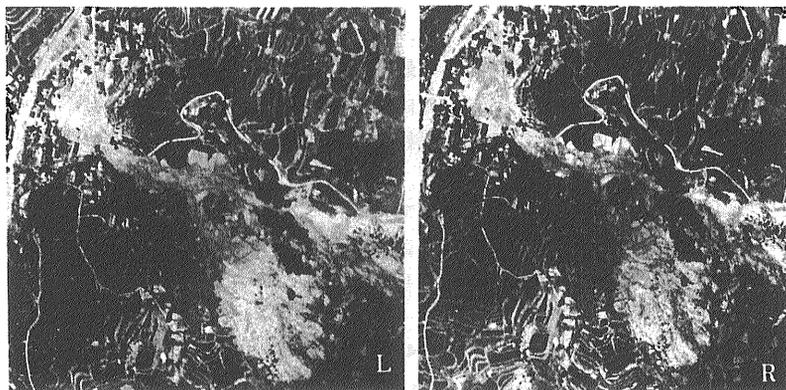
第14図 新潟県新戸地すべり

第14図は新潟県西頸城郡能生町新戸の地すべりで 昭和39年7月に発生し 防衛庁で地すべり直後に撮影した写真である。地すべり頭部から末端まで約700mを泥流となって流れ(約20時間で)家屋12戸が押し倒された。

地すべり傾動・滑落地は末端より約400m上流で 下方は全く泥流の押し出しによる被害である。第15図は地すべり直前の昭和39年5月国土地理院撮影の写真で

この地すべりは 過去においても類似の形態で地すべりしたことを 地形は示している。この2枚の写真から 新戸地すべりは 旧地すべり地で発生し 運動形態は前と同じ崩壊性流動型地すべりで 地すべり頭部の滑落崖は上方(山頂部)に向かって発達したということが容易に判読できる。地質は新第三紀鮮新世の泥岩・シルト岩・砂岩である。

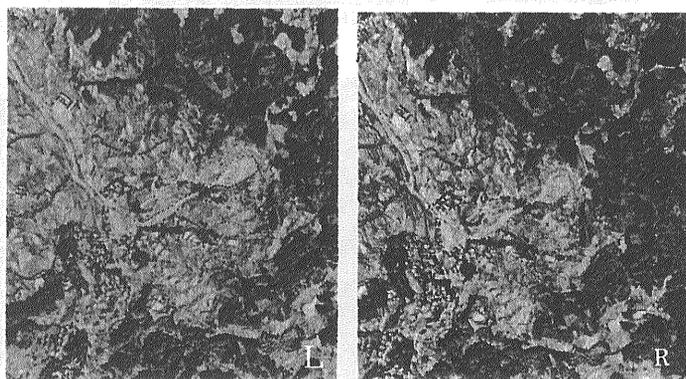
第15図 新戸地すべり前の写真 旧地すべり地形が周囲には無数にある

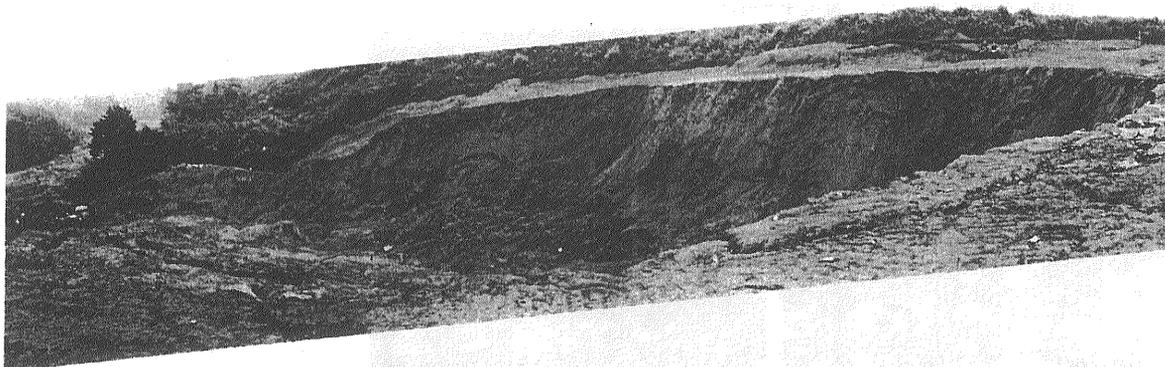
第16図は川崎市久末の灰津波で形態は新戸地すべりと全く同じである。

第16図 川崎市久末の灰津波 右側から左側のブルドーザ付近までに積んだ灰が 左上の家まで急激に流れ出し 多数の死傷者をだした

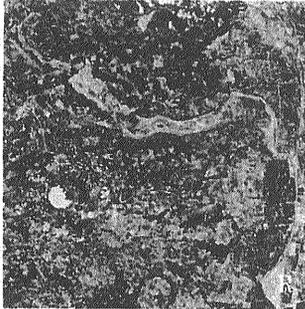
形は流動型地すべりと類似の形をしている。これは長野県篠井市茶臼山の地すべりで 昔上杉謙信が川中島の戦で陣をしいたといわれていた山頂は 地すべりで崩壊してしまった。昭和22年米軍撮影の第17図Aと 昭和37年長野県撮影の第17図Bを比較して見ると 約15年間の変化の状態がわかる。すなわち地すべり頭部が発達して山頂を崩落させ末端は下方に泥を押し出している。中央部の黒点は不動点で 全然変化

第17図B A図と比較して頭部と末端に変化が見られる

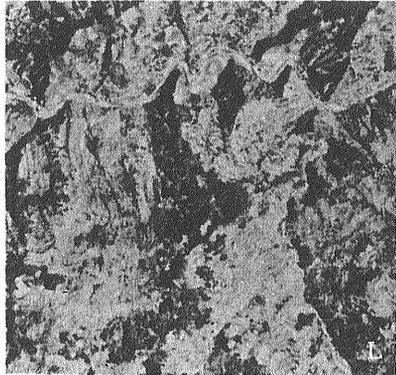
第18図 高知県西川地すべり 図の左側の水田が破壊され 荒地になっている

昭和39年の集中豪雨でも 能生町に多数の地すべりが発生し 鷲尾 新戸その他数10カ所で被害の発生を見たがほとんど崩壊性地すべりで 末端では泥流の押しだしで被害を大きくしている。静岡県では入山断層に沿って地すべりが見られ 前述の由比地すべりは逆断層の南部に当る 一部に継続的な粘稠型も見られるが 一般に間歇的で 山崩れと類似の形をしている。高知県は前述のごとく 大部分が破碎帯地すべりで 片岩類に多く とくに御荷銕緑色岩類は 第3表のごとく 地すべりが集中している。第18図の西川地すべりは 昭和22年頃激しく動いていたが 最近では上流の 蔭地すべりが激しく動いた。地質はいずれも御荷銕緑色片岩である。同じ三波川帯でも 他の岩類は移動量が少なく 局所的な移動である。秩父帯は水田が多く 継続的な動きが

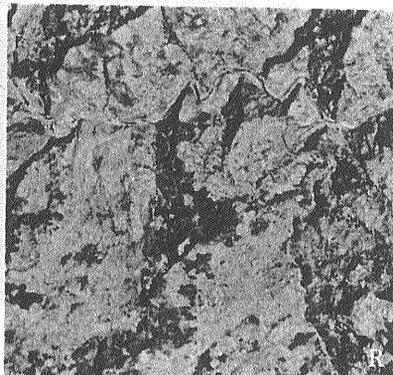
第19図 高知県吉野川流域の地すべり 中央部の沼地付近が低下している

間で停止する。 数年～数100年の単位時間を経て再び活動する。 最近発生して大きな被害をもたらした大地すべりで 富山県氷見地すべり(地質ニュース No. 122 参照)新潟県松之山地すべり等 過去において 大地すべりがあり その結果現在の地形ができたのである。 このようにして地すべりは繰り返し動き 第19図のごとく 両方の沢より地すべりして山頂部を低下させる例もあり 地すべりは地形侵食の一形態ということもできる。

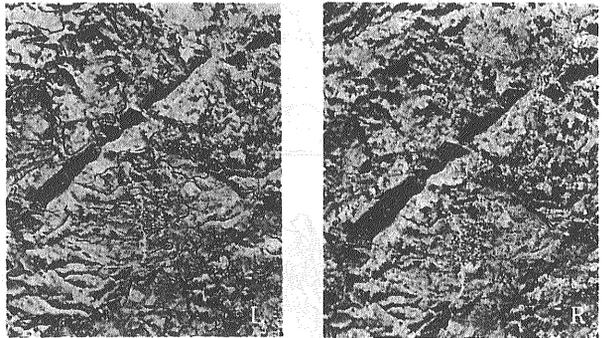
b. 二次地すべり 山崩れなどによってできた崩土の中にすべり面があって 動く地すべりで 旧地すべり地内で 末端が崩壊するとか 小範囲がわずかに動くとか 一次地すべりによって できた崩土の一部が移動するなど 一般に小範囲の場合が多い。 第20図は新潟県松之山町の一部で 旧地すべり地内に 上方に凸のカーン状地形が散在している。 これは旧すべり地の崩土が二次地すべりによってできた地形である。 このような地形は多くの地すべり地で見られ この地形の有無が地すべり発達史を考えるときに有効な手がかりとなる。

第20図 新潟県松之山地すべり 中央部から下方に二次地すべりが多く見られる

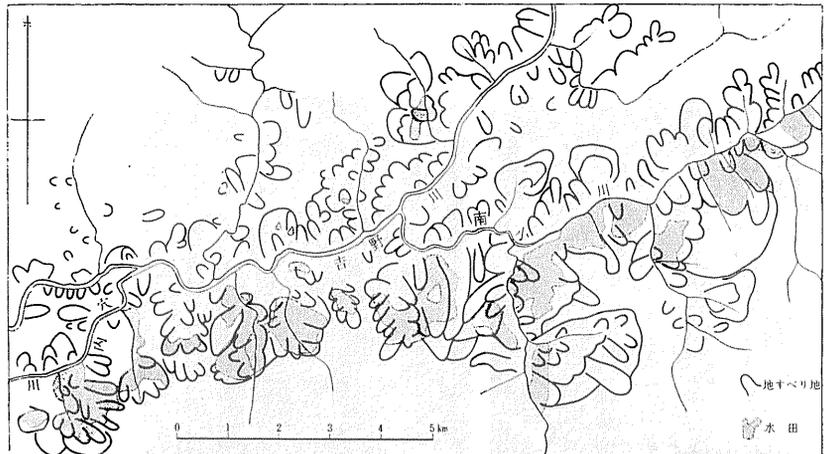
地すべり地の多くは 水田か畑地となって利用されている。 第三紀層地すべりで裏日本と長崎県では大部分が水田 長野県北信地すべり帯では畑地が多く 破砕帯では岩質によって水田と畑地になっている。 第1表は地すべり密集町村の 田畑利用状態であるが新潟では水田になり 長野では畑地となっている。 高知県吉野川流域の地すべり地帯では 第21図のごとく 水田と畑地が吉野川をはさんで発達しているが 同じ地方の地すべりでも岩質によって土地利用が異なることがわかる。 水田地帯は緑色片岩類で 畑地帯は無点紋黒色片岩である。 このように地すべり地が 水田 畑地と用途が異なるのは 地質(とくに岩質)に強く支配されている

第21図 高知県吉野川流域の植生 水田はほとんど新田地すべり地 水田以外の地すべり地は大部分畑地である

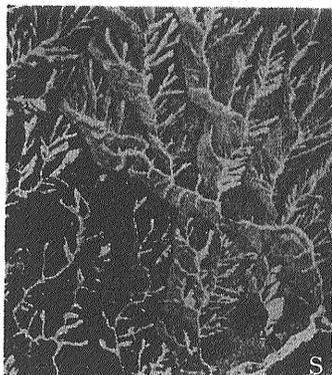
地すべり地形と類似の地形を示すのが山崩れである。その上地すべりと山崩れの定義があまり明らかでなく区別しにくい場合もあるので写真判読の場合筆者は一応次のように区分している。山崩れ頻発地帯と地すべり地帯の地質は一般に相異にしているのでまず地質区分によって分ける。花崗岩や礫岩が地震や豪雨によって崩れるのは山崩れで第三紀の砂岩泥岩シルト岩地域や古生層に見られる破碎帯(片岩類)や温泉変質帯に見られる崩れは一応地すべりの可能性を含むと考える。次に滑落崖の直下に崩土が堆積していれば山崩れで崩土が崖下より移動し崖の直下が凹地であれば地すべり小滑落崖で崩土が全部流出していれば豪雨時の山崩れ山脚部に発生する滑落崖は山腹の地形により地すべり末端の崩壊か単なる山崩れかを判断する。第23図は昭和36年の集中豪雨で大きな被害をもたらした山崩れで第24図の隣接した旧

第23図 長野県大鹿村の花崗岩地帯で集中豪雨により発生した山崩れ

地すべり地ではあまり崩壊が見られない。第23図は花崗岩地帯 第24図は古生層の破砕帯地すべり地で いずれも長野県大鹿村である (防災センター撮影)。

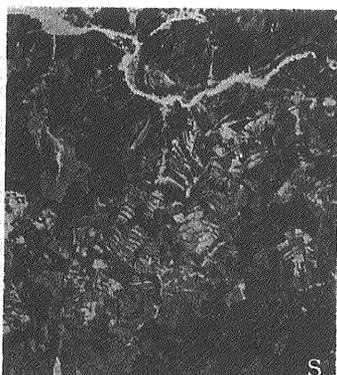
第24図 第23図の東側で古生層の地すべり地 山崩れはほとんど発生していない

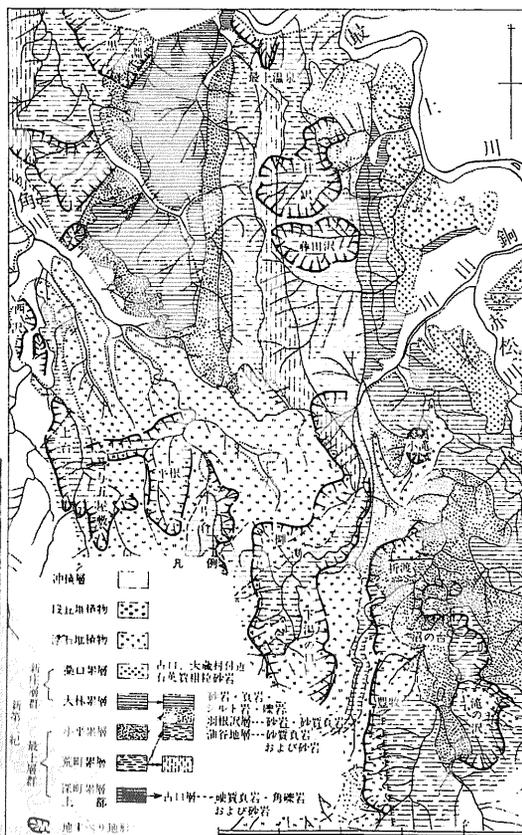
第25図 山形県銅山川流域の地質と地すべり分布図

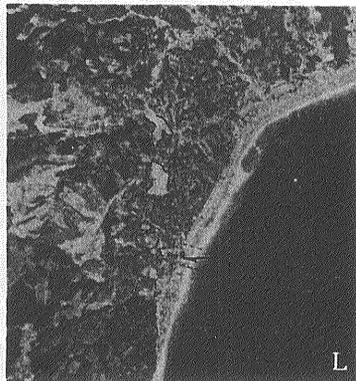
昭和36年3月に東海道線を一時止めるほどの激しい動きで社会問題となったが 従来から度々東海道線をおびやかしていた(地質ニュース No. 81) 地質は第三紀の泥岩・凝灰岩質砂岩であるが 富士川破砕帯に沿った地すべりなので 破砕帯地すべりといわれている。第28図は昭和22年9月米軍が撮影した写真で 地すべり地内に3コの小滑落差があり 中央部が最も大きく おそら

第28図 静岡県由比地すべり 矢印が由比

く東海道線をおびやかしたものと思われ 他の2つは二次地すべりと思われる。寺尾地すべりの北方に2カ所荒地があり 最近の地すべりと思われる。また付近には旧地すべり地形が散在している。第29図は昭和34年10月国土地理院撮影の写真で この12年間に寺尾地すべりが大きく変動したことがわかる。山腹には大きな滑落崖が発生し荒地となっている。しかし中央部の滑落崖は保存されているので 頭部付近の動きだけと考えられる。中央部より下の滑落崖は新たに発生したものでおそらく末端の家屋や 東海道に影響があったと考えられる。

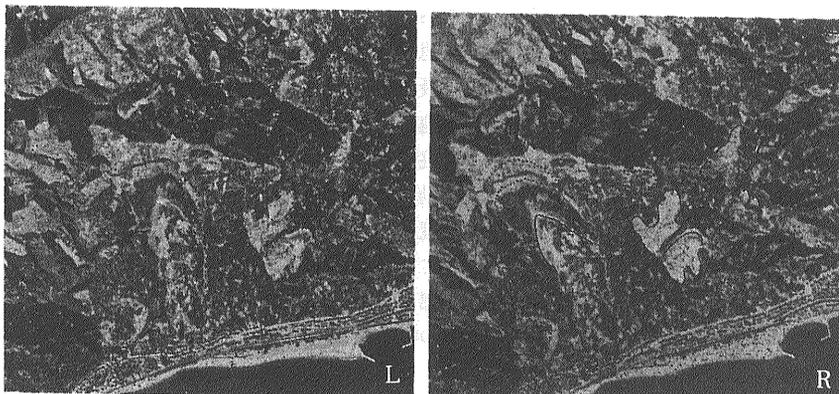
第29図 由比地すべり災害前の写真

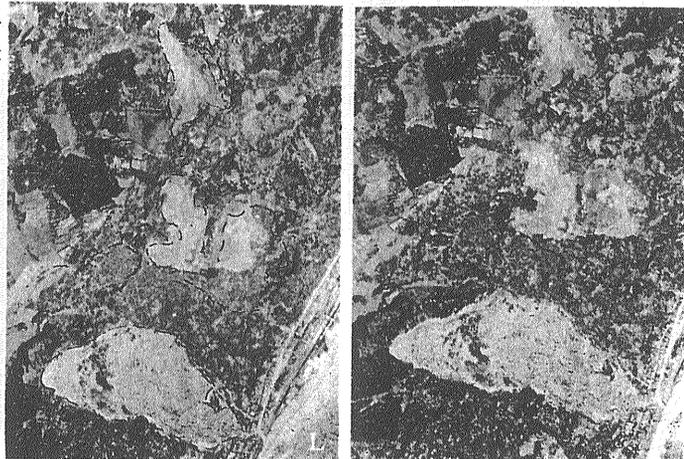
寺尾の北側で新たに地すべりが発生し 前に荒地であった一カ所は整地され水路が見える これは一応安定したことを意味し 他の荒地は継続的に動いていると判断できる。第30図に昭和36年5月農林省撮影の写真で地すべり2カ月後に当る。地すべり頭部の形と位置は第30図とほぼ同じである。普通崩壊性地すべりの場合旧滑落崖の上部に新たに 滑落崖が発生する例が多く見られるが 寺尾では 位置の後退が見られず 今回の地すべりは1年7カ月以前からわずかつ動いていたか以前に落ちた滑落崖付近より 再び大きく滑動したかの2通りが考えられる。また下方の滑落崖が全部消滅したことから 数十年来の大地すべりである。北側の地すべり2カ所は水路が作られ 安定したが1カ所は依然荒地となり 粘稠型地すべりをしている。

第30図 由比地すべり災害後の写真

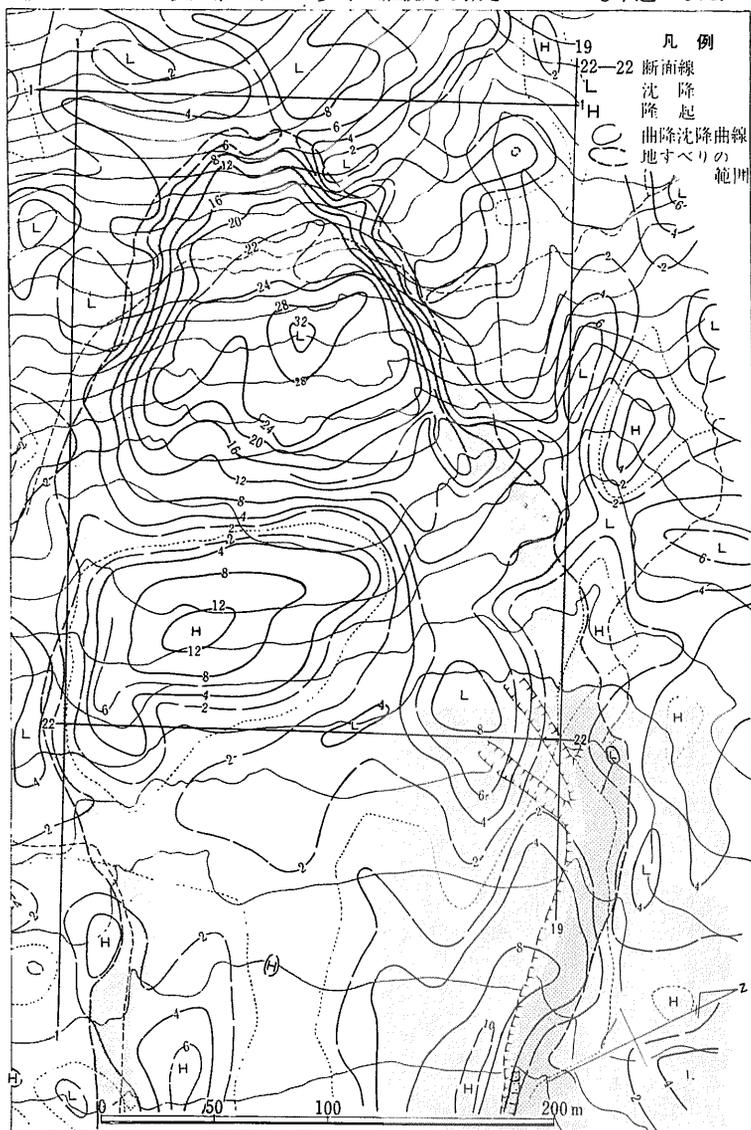
次に写真の図化図を対比して見ると より一層運動形態を理解することができる。第31図は昭和34年4月撮影の写真図化図(国土地理院)と地すべり直後の写真図化図(農林省)の比較により作った 隆起沈降曲線図である(縮尺5千分の1で比較して 水平誤差はわずかで

高低誤差が0～2m局部的に4m位認められた。地すべり頭部の形態は半月状に沈降し最大30mに及んでいる(頭部の沈下量はすべり面までの深さを表わす)。沈降は中央部で最も多く(旧地形の峯線に当る)地すべり側方崖は垂直に近い急崖で頭部は側方より緩傾斜である。下方の12mの隆起帯は崩壊堆積物であるが隆起の有無は不明である。下方の沈下6～8mは崩土が流下する時に表土をけずり取ったと考えられる。下方両側の隆起帯は泥流の堆積と隆起とが考えられる。

第31図 由比地すべり前と後の写真図化図より作った隆起沈降曲線図

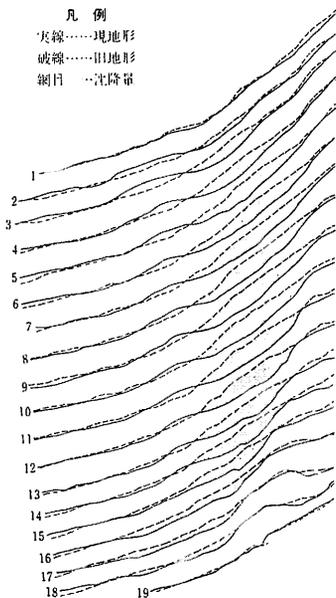
第32・33図は地すべり方向に平行と直角に切った断面であるが縦断面では下方に凸の円弧が見られ横断面では舟底型をしているが両脇が深く中央部が高くなっている。右側が深く溝状になっていることと左側に12mの堆積(あるいは一部隆起)とが無関係ではないと思われる。

第32図 由比地すべりに平行方向の断面図

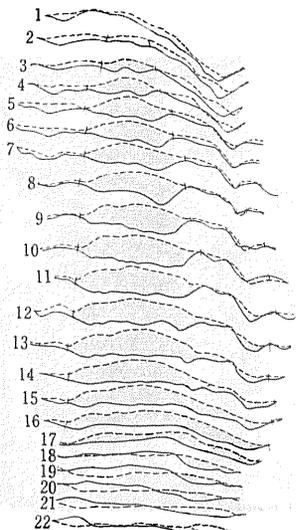
第33図 由比地すべりに直角方向の断面図

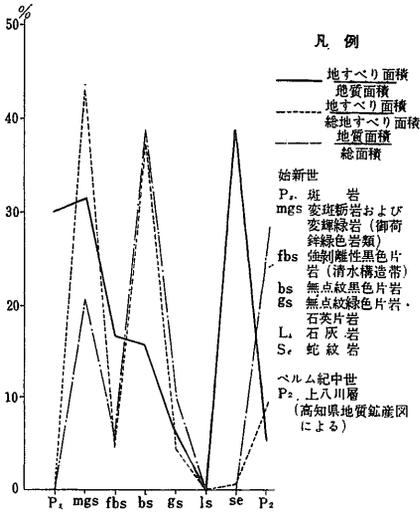
第3表  
高知県  
吉野川  
流域の  
地質と  
地すべ  
り面積  
の比較

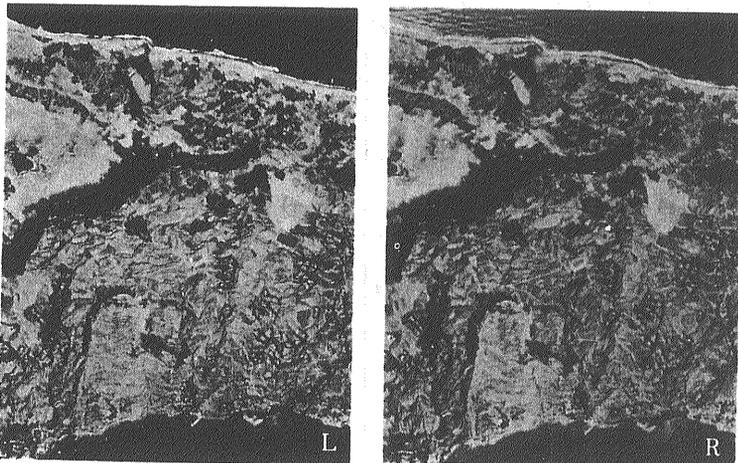
すと数カ月も動く例がある。崩壊性地すべり(吉井町樽河内)もあるが 昭和28年に吉井町愛宕山に発生した地塊型地すべりは 山頂部の亀裂から急激に沈降し 水平移動量はわずかである。同年江迎町鷲尾岳の西側山頂付近で亀裂が拡大し地塊型地すべりを起こし 末端の国鉄線路が移動し 対岸が隆起している。これらが一連の地すべりか否かは不明だが 広範囲な地すべりと考えられる。移動形態は 垂直移動が多く水平移動がわずかで常磐型と類似である。旧地すべり地形では崩壊型地すべり地形が見られ 現在継続的に動いている地すべりでは 一次と二次地すべりがある。また平戸島や生月島にも地すべりが多く とくに第34図の生月島は全島の半ばは地すべり地形でおおわれ 崩壊性地すべり等も見られ 末端隆起で海底が隆起したこともある。地質は本土と同じ佐世保層群である。このほか北松浦郡の東で佐賀県側では山代地すべりがあり 形態は石倉山地すべりと同じである。また富山県氷見市胡桃地すべ

第34図 長崎県生月島の地すべり地形 左上の平坦地は崩壊地すべり 水田は第三紀の地すべり地 下方の半月状地形は 旧地すべり地内で 再び急激に滑動したところ (昭和23年米平撮影)
