北松型地すべりグループ

樽川内地すべり

平山地すべり

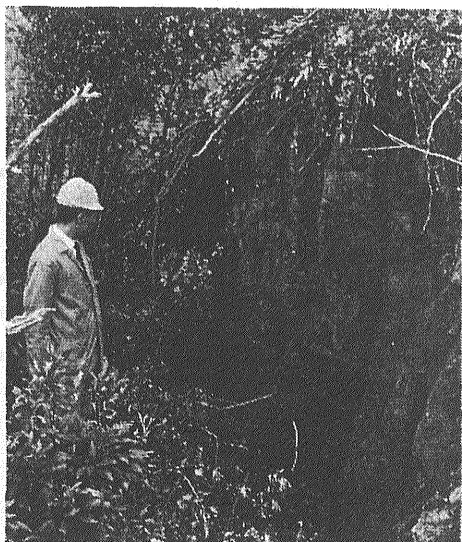
⑥ 昭和38年秋には数mの亀裂が発生していた。その後40年には写真1～5のような大きな地すべりに発展してきた

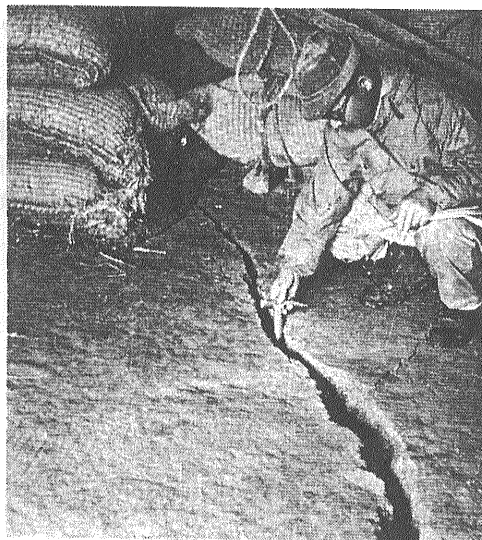
⑦ 昭和38年秋の亀裂 (近くの民家にて)

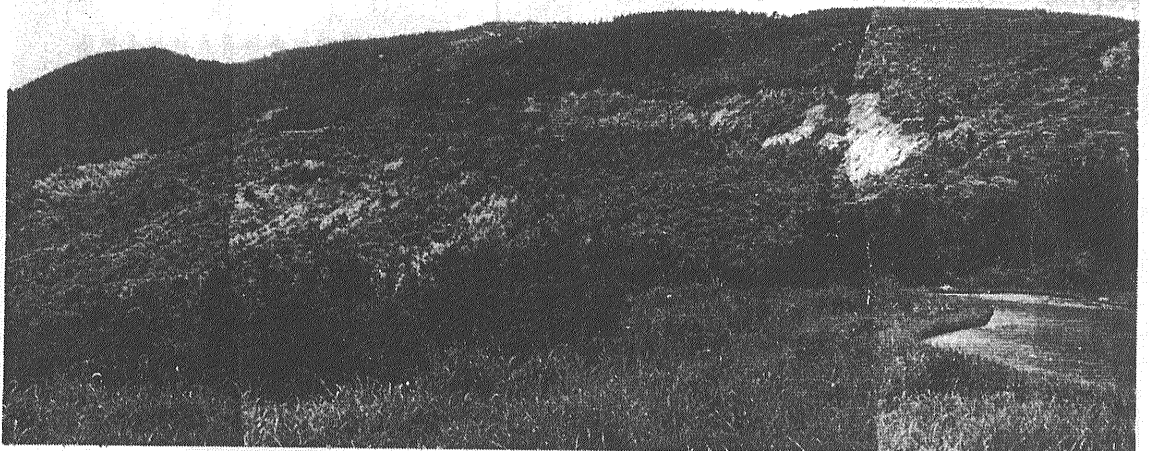
この地区は 世知原町一杣木町間の冬越峠近傍にあるもので 佐世保—大野—知見寺—冬越—世知原に至る県道がこの地すべりのため分断された。 このため現在県道は板山越新道ができています。 なお この地域についての詳細な資料を持たないため 滑動の歴史について記述することができない。 いずれにしても今まで述べてきた他の地すべり地と同様なものである。 写真⑨でも明らかなように 滑落崖がすべりの先端に近い所と二カ所にあり 山麓部に階状の緩斜面が形成されている。 現在はすべりの頭部滑落崖の下に 集水孔が二カ所に作られ排水工事が施行されている。

⑨ 元触地すべり地の崩落崖
