天草・川内川流域

坂本 亨

§1 ま え が き

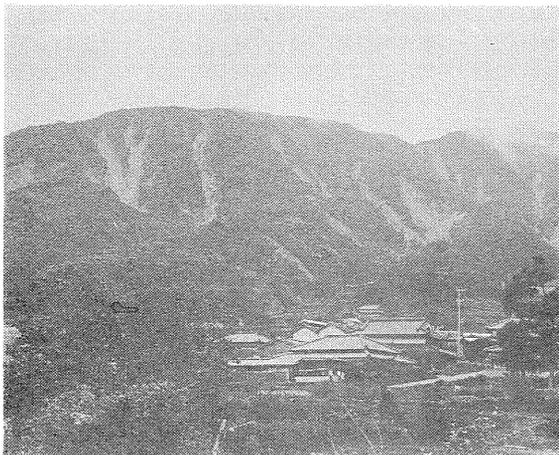
写真① 頻発した崖くずれ(矢筈岳南斜面)

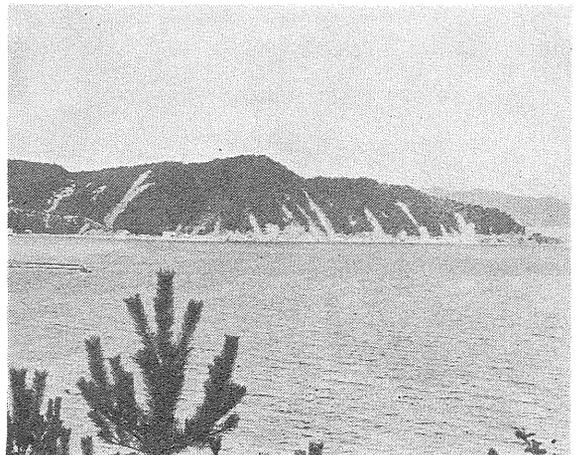
写真② 頻発した崖くずれ(姫戸町姫浦海岸)

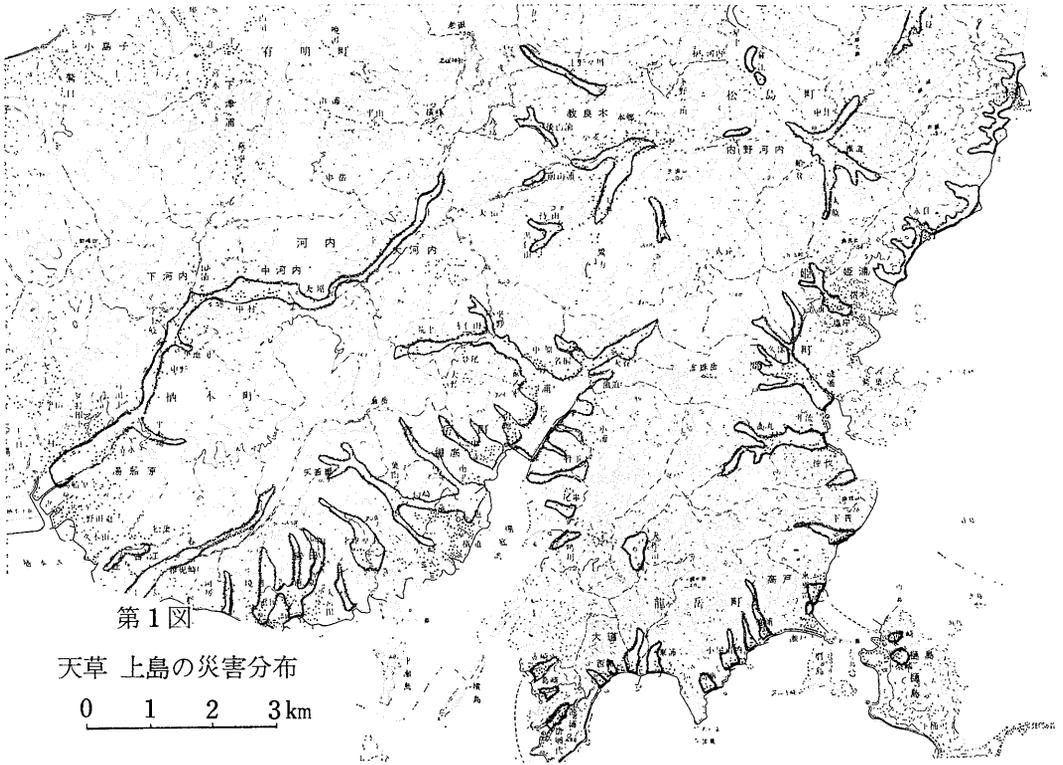
第1図の被害分布図は おもに土石流と洪水の被害を
 示したもので 無数に発生した崖くずれはほとんど記入
 されていません。 また 念珠岳西斜面のように人家に
 対する被害が少なかったところでは 土石流の分布もか
 なり省略されています。 こうした災害分布図は その

後の調査や対策にとってぜひ必要なものですが 個々の
 調査者や自治体でつくることは困難です。 国の機関と
 して 災害が発生したらすぐ災害の種別とその分布を正
 確にプロットした地図をつくり 誰でもすぐ利用できる
 ようにする体制が必要と思います。 これは 空中写真
 をつかえば そんなにむずかしいことではないはずで

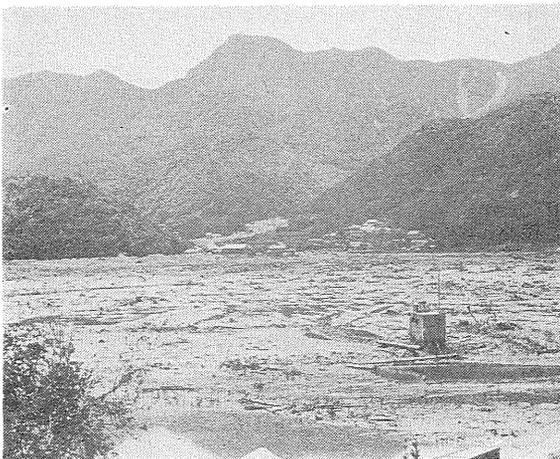
写真③ 泥海と化した水田(姫戸町二間戸)

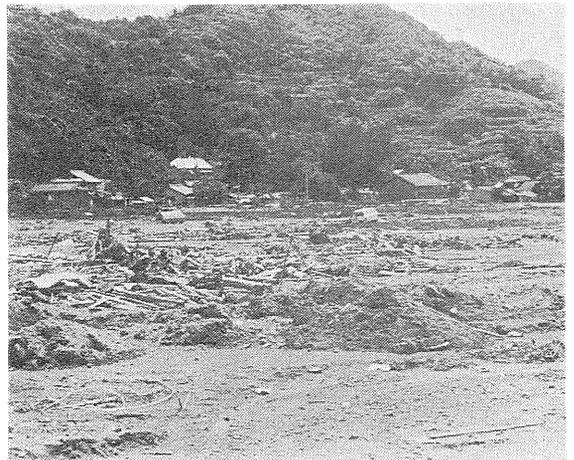
写真④ 土砂に埋まった水田(姫戸町二間戸)

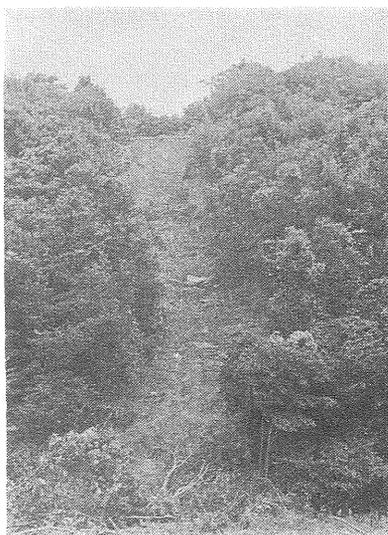
この崩壊は 型態的には 斜面の表層をつくる厚さ1～2mの風化残留物が降雨による大量の水を含んで滑り落ちた表層滑落型のもので、頻発しているわりにはそう大規模ではありません。山くずれというよりは崖くずれといった態のもので、裏山の崖くずれなどによる人家の倒壊は かなり散在的でした。むしろ道路を寸断して交通を途絶させ 水路を埋めて洪水をひき起こす影響の方が大きいでしょう。

写真⑥ 典型的な表層の滑落(姫戸町神代)

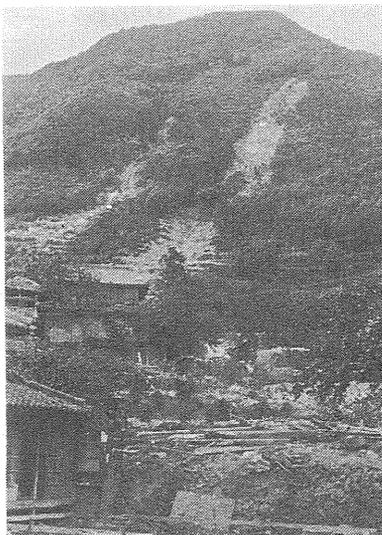
写真⑦ 山腹の崖くずれはミカン畑をえぐり民家を押しつぶした(倉岳町松尾)

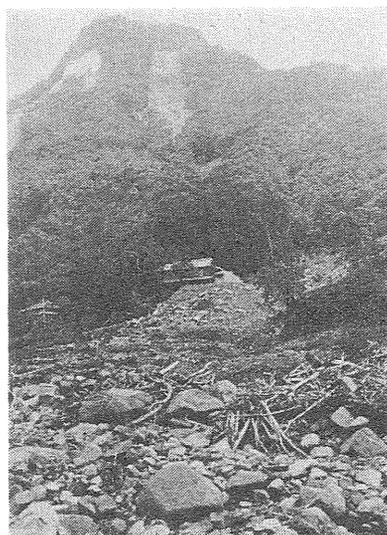
写真⑧ 山頂部の崖くずれと麓の土石流(倉岳町荒平)

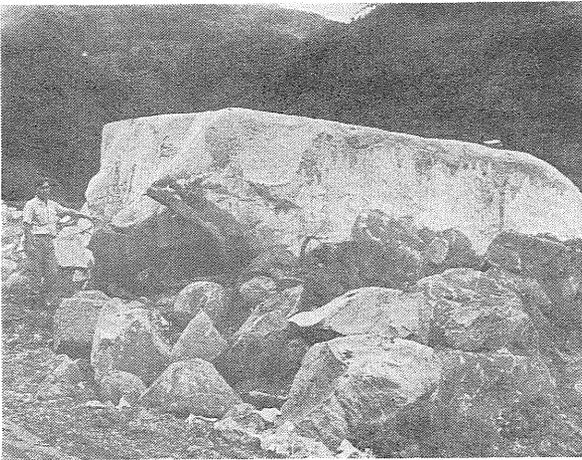
はじめ調査に出かける前 天草の災害を新聞・テレビで見ていると 巨大な岩塊が散乱しているのが気にかかり それがどこから崩れてきたのか考えていたものです。現地へ行ってみますと 崩壊そのものは多くは 山の中腹に端を発しており 稜線まで崩れているものはほとんどありません。東海岸でいうと白亜系の黒色頁岩の部分が崩れたのであって 稜線の古第三系の砂岩までは達していません。西方の倉岳・矢筈岳地域では 古第三系の頁岩の部分がおもにくずれているのであって 山頂を構成する角閃玢岩にはほとんど及んでいません。しかるに その崩壊から押し出してきた土石流を構成する岩塊は とくに巨大なものでは(私たちが見た最大のものでは大きさ3×5×10mくらい 重さにして400トン近くに達します) すべて山稜部を構成する古第三系の砂岩 あるいは角閃玢岩だったのです。

写真⑨ 土石流が運んできた巨大な岩塊(倉岳町宮田 岩塊は角閃岩)

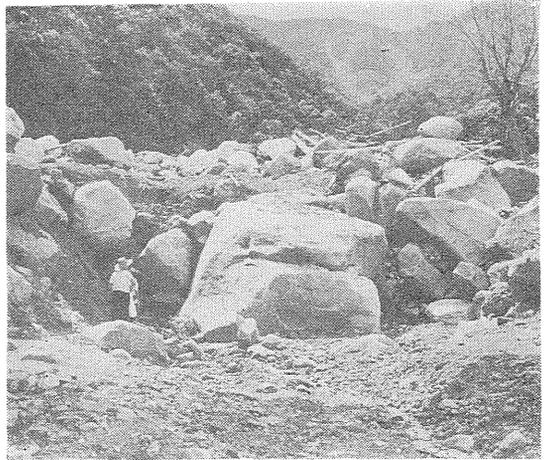
「土石流が崩壊地の岩石とは異なった岩質の岩塊によって構成されている」という謎は 荒廃した沢ぞいを2・3さかのぼってみることによって解きました。これらの巨大な岩塊はすべて二次的な堆積物——過去の崩壊によって押し出した土石流が溪流の途中や出口に一度堆積し それが今度の機会にもう一度洗い出され 下流へ移動して再堆積したもの——であることが判ったのです。そして 今度の災害で潰滅的な打撃をうけた部落というのは 実はこうした過去の土石流堆積物の上ののっていたものであることも判りました。

写真⑩ 土石流の堆積物 表層部のみが今回の堆積物で大半は過去のもの(瓶戸町高丸)

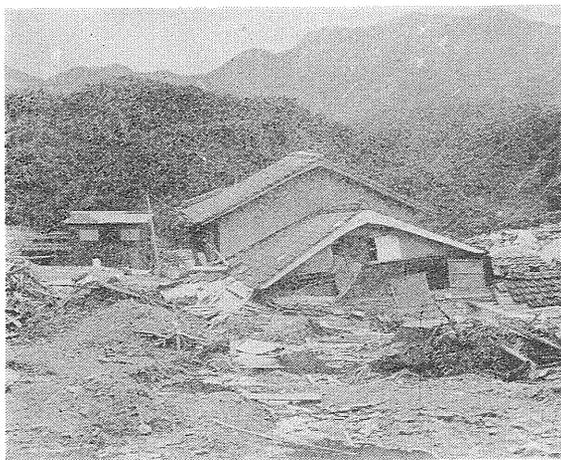
写真① 土石流に埋没した家(姫戸町高丸)

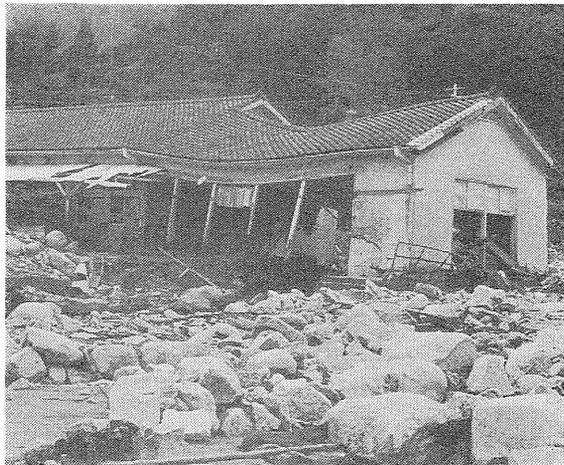
写真② 土石流が通り抜けた老人ホーム(倉岳町鏡目)

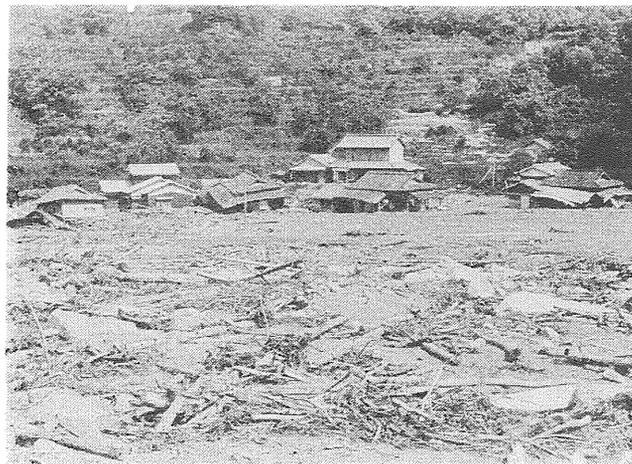
天草の被災地全域にわたって もっとも集中的で潰滅的な打撃を与えたのは 土石流の発生でした。たとえば 姫戸町の高戸部落では 28戸中26戸までが土石流により倒壊・埋没という全滅に近い惨状を呈しました。竜ヶ岳町では 部落が立地する小さな沢ごとに土石流が

写真③ 土石流に埋没した部落(姫戸町高戸)

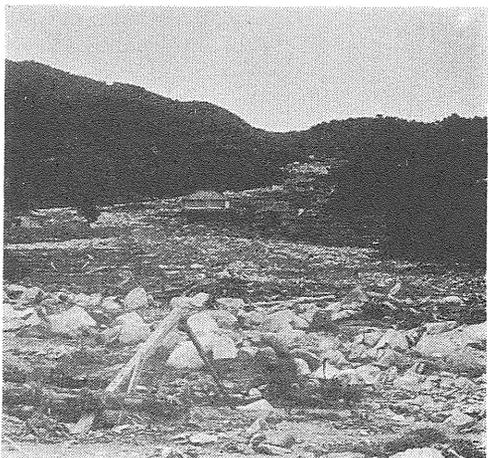
写真④ 土石流の押し出し(倉岳町宮田)

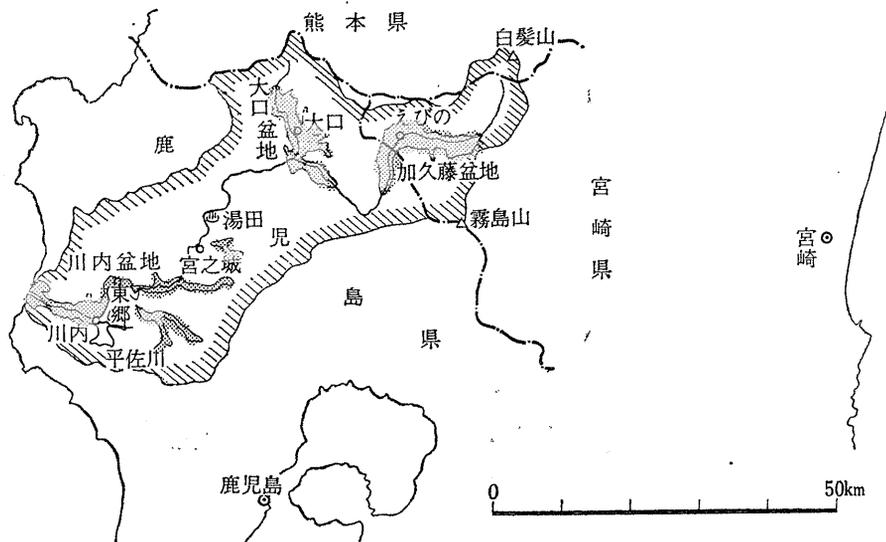
第5図 川内川の流域

九州第一の大河は とたずねれば 筑後川またの名を筑紫次郎とすぐ返事がかえってくるでしょう。では第二の川は とたずねられたらどうでしょうか。実は私も現地できかされるまで知らなかったのですが 長さの点で九州第二位は 天草に引つづいて調査におもむいた川内川です。霧島火山群あるいは熊本県の白髪(しらが)岳に源を發し 宮崎県の加久藤盆地・鹿児島県の大口盆地をうるおし 鹿児島県の北部を横切って東シナ海に注ぐこの河は 全長136km 流域面積1,612 km² そこに約22万の人々が生活しています(第5図)。この川内川が 7月6日午前10時頃から 下流地域で氾濫し 各地で大きな被害を出しました。ここでの災害は 天

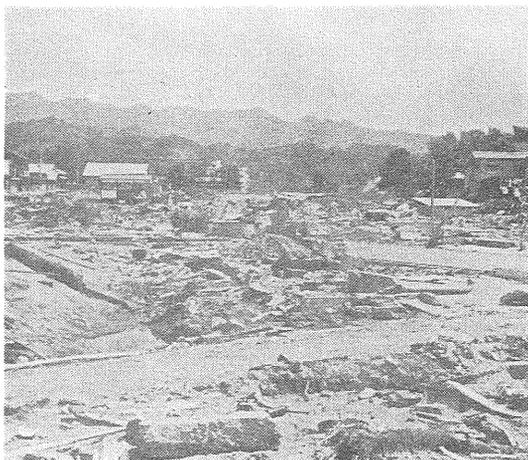
川内川沿岸で もっとも悲惨な状況を示したのは 川内市から約30km 上流の 湯田温泉です。ここでは 温泉街が 現河床から数mの比高をもつ低位段丘上に位置していたにもかかわらず 一瞬のうちに川内川の濁流に洗われ 120戸流失という全滅に近い災厄をうけました。低位段丘上に氾濫した濁流は 段丘上の少し低くなった所を通り 旅館街を直撃しました。濁流の中心にあたった幅100m くらいの帯状の範囲では 残った家は一軒もありません。段丘の上流の端では 一階の天井まで泥水につかった国民宿舎が ガランとしたロビーをさらしていました。ここは孤立した泊り客や従業員がへりで救出されたところでした。下流側では 土台を洗掘されて傾むいたり ひっくり返ったりした 鉄筋コンクリート建ての旅館の残がいも見られ まるで地震のような惨状です。ただ 赤い郵便ポストだけが 元の

写真⑮ 濁流の通り抜けた跡(湯田温泉)

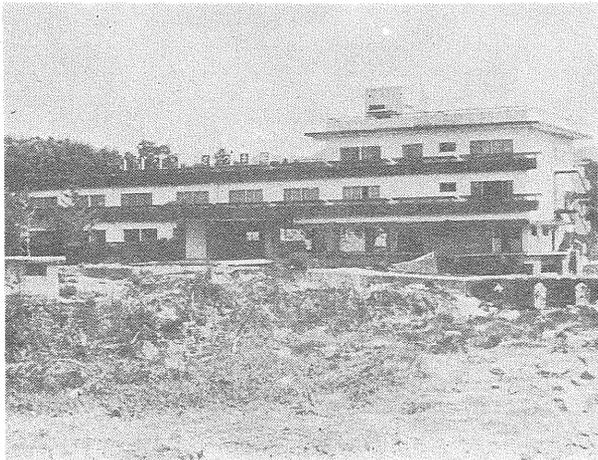
写真⑯ 一階を濁流に洗われた国民宿舎(湯田温泉)

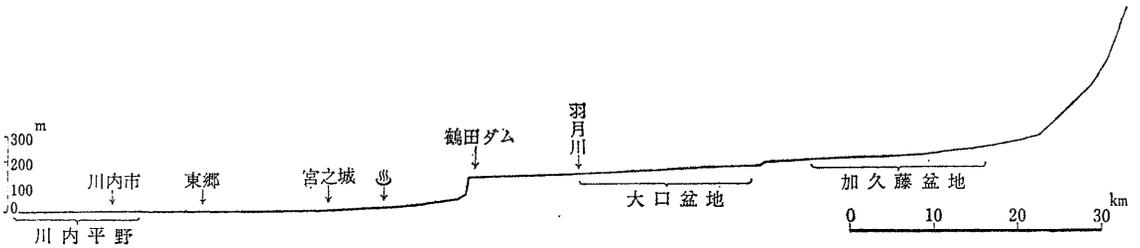
第5図 川内川の縦断面

はじめにもいいましたように 湯田温泉街は 低位段丘の上に位置しています。この段丘の形成時期は 川内川沿岸の第四系一段丘の研究があまり進んでいないので はっきりしたことは判りません。しかしいずれにせよ 一度離水した段丘がふたたび冠水することは ふつうの自然条件のもとでは——大規模で広域的な気候変化や地殻変動がないかぎり——考えられないことです。この場合 どうしても この温泉の上流約10km で川内川の本流をせき止めている鶴田ダムの過剰放水という人為的原因を考えないわけにはいきません。鶴田ダムは洪水調節と発電という2つの目的をもって建設されたのですが その巨大さは第6図の縦断面にも示されるよう

です。こうしたダムが 洪水調節と発電という互いに矛盾した目的をもつのですから それを誰が管理するかは 大きな問題となります。今度の場合については 発電のために満水にしておいたのを豪雨によってこれ以上は危険と 流入量より多い水を一気に放流したのが 災害の直接の原因とすでに指摘されています。

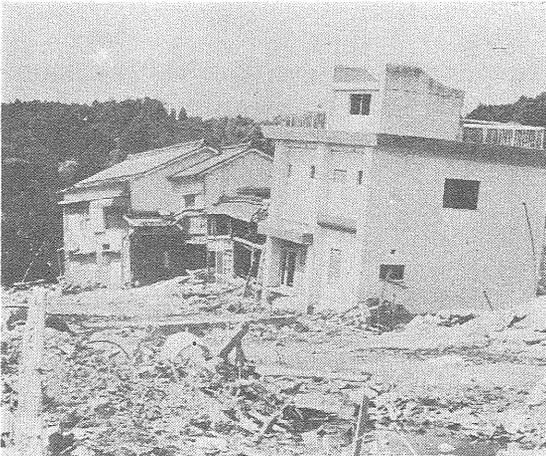
写真⑭ 土台を洗掘されて傾むいた旅館(湯田温泉)

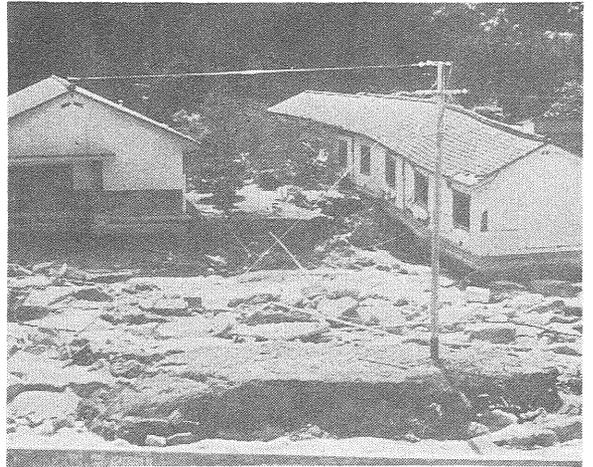
写真⑮ 土台を洗掘された老人ホーム(湯田温泉)

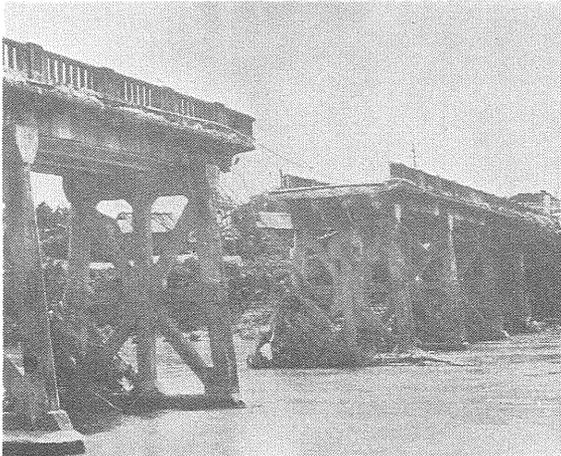
写真⑯ 中央部が流失した旧国道の橋(川内川山崎)

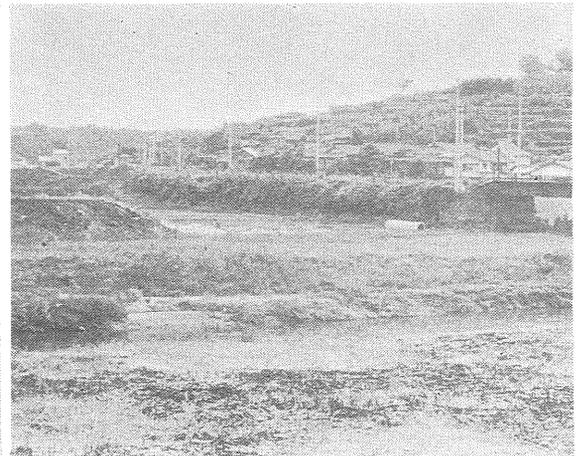
川内川の氾濫の被害は 下流の宮之城・東郷といった町でも 家屋の侵水・橋の流失として現われています。しかし 今度の調査でもっとも啞然としたのは 川内市の南側から川内川に合流する平佐川という小さな支流での水害でした。ここでは 平佐川にかかる鹿兒島本線の鉄橋を洪水から守るために 鉄橋のすぐ上流では 左岸の堤防が35mの間違ってなかったのです。ここでは はじめから左岸側の水田・宅地を遊水地として扱っているのですから 今度もまたここで水害を生じたのは むしろ当然のことです。これでは「人災」を通りこして「計画的」としかいいようのない災害です。

写真⑰ 鉄橋上流は堤防が作ってなかった(川内市平佐川)
