霞ヶ浦の湖底をさぐる

井内 美 郎 (海洋地質部)
Yoshio INOUCHI

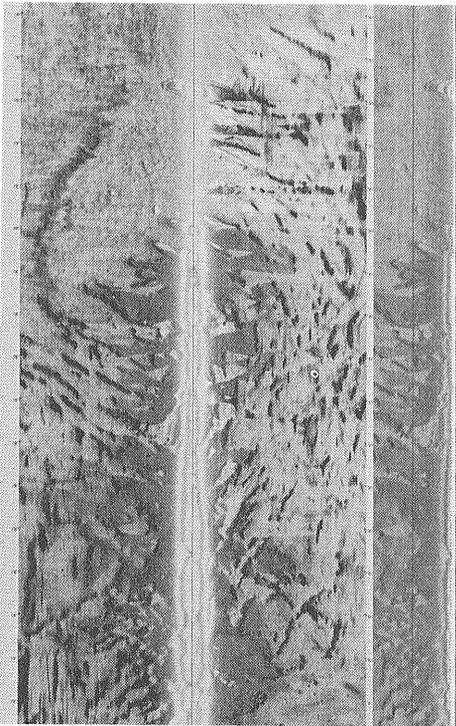
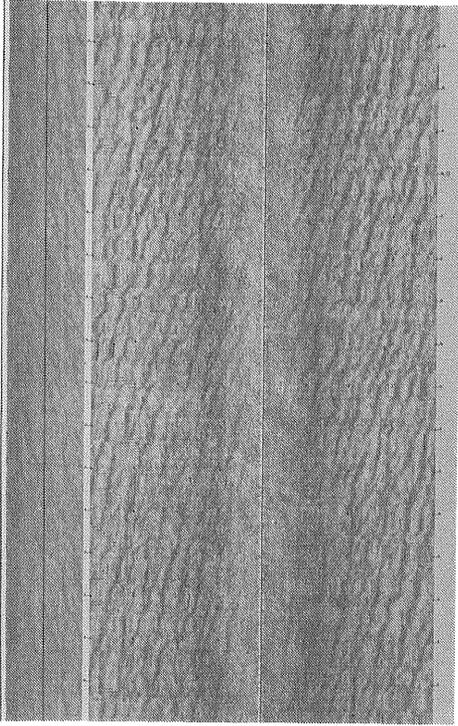
写真15 SMS 960 型記録 於架（おだ） 蠶星状
のもの 白い所は影の部分

写真19 SMS 960 型記録 波状の記録 前日には
なかつたが風の強い日に現われた

9時45分 土浦港外から観測開始。やや高い波がありSMSの記録では底質は泥であるのに砂浪状の様子が記録にあらわれる。

また於朶(おだ)は「あらかじめ約10m²程度の水域に打杭し または松や椎材等を沈下させて 人工的に魚類の潜伏する蔭所をつくり 魚類の潜入した頃を見計らって巻網でこれを囲み 中の魚を網の中に追い込んで漁獲するもので……こい於朶及びエビ於朶の2種がある。コイやエビの外に フナ・ニゴイ・ヒガイ・タナゴ等が漁獲される(同上).」と記されている。

量の検討の結果 懸濁物は表層水よりも底層水に多い事が明らかになった。 10月31日の湖底探査の際見つかった波状のうねりは このような密度の高い水による音波の反射が原因とも考えられ 内部波の存在については今後さらに検討する必要がある。

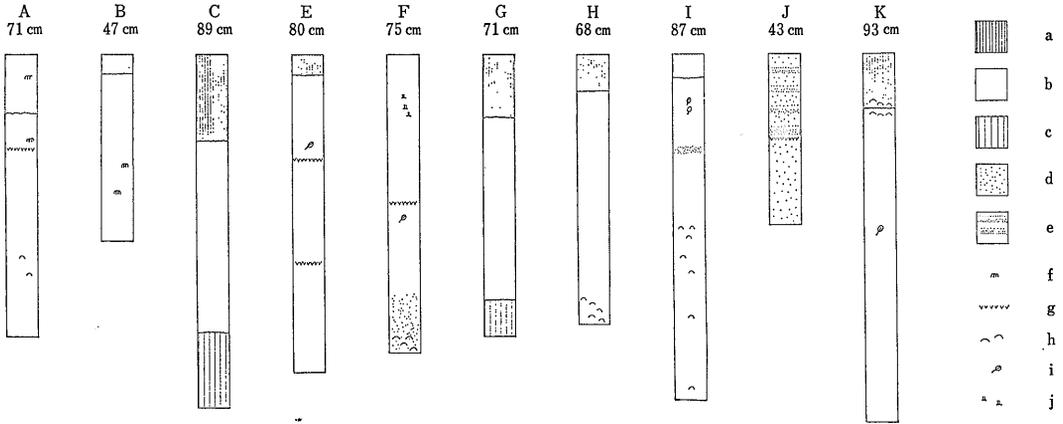
第4図 堆積物柱状図

A: 黒色泥 C: 暗灰色泥 E: 砂層 G: 火山灰 I: 植物片
 B: 暗緑灰色泥 D: 砂質泥 F: ユスリカ幼虫 H: シジミ J: 植物茎

し今回の調査の結果 柱状試料中に数枚の火山灰層が数か所で確認され 堆積物の堆積速度を決める手がかりになるのではないかと期待されている (第4図)。

本文作成後 霞ヶ浦の柱状試料で確認された火山灰が浅間山の天明3年(1783年)の噴火によるものというデータを得た。 これが正しいとすれば霞ヶ浦の堆積速度は従来報告されているより相当おそく(従来は5-10数mm/年)年間0.9-2.6mmということになる。
