# 1981年8月小貝川堤防決壊による洪水流について

田口 雄作・吉川 清志 (環境地質部)  
Yuhaku TAGUTSCHI & Kiyoshi YOSHIKAWA

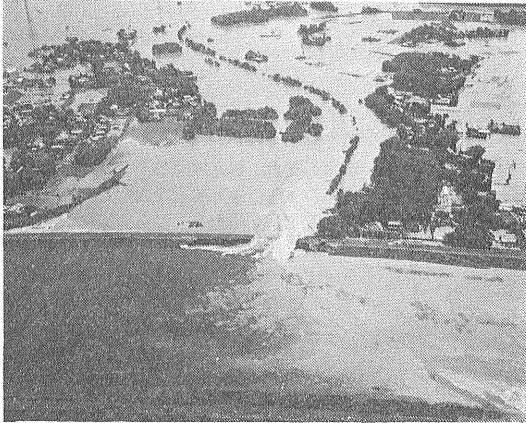
写真1 バックリと大きな口をあけて決壊した小貝川左岸堤防。懸命の復旧作業にもかかわらず 濁流の勢いが強いので開口部がますます拡大して行った(8月24日午前9時頃撮影)。小貝川は上流側(左)に比べて 下流側が利根川の逆流水で混濁しているのがよく判る(太平洋航業株式会社提供)。

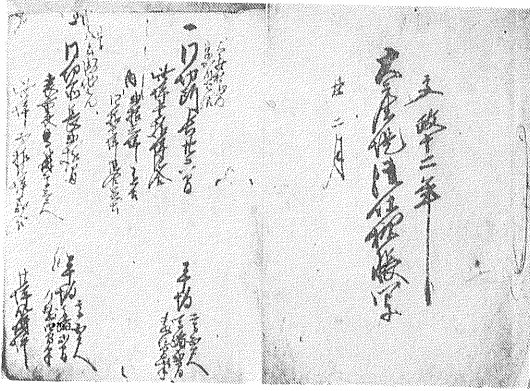
第7図 文政12年丑2月「大座堤御仕様帳写」の表紙と中味の一部  
内容は内堤防の寸法 建設資材 人足料などが記載されている（地質調査所正井義郎氏撮影）。

また 前新田から須藤堀本田を通過して 長曾根堤に至る内堤防は 利根町大房の高野充博家に伝わる古文書（第7図）によれば 大座堤と呼ばれ 1829（文政12）年

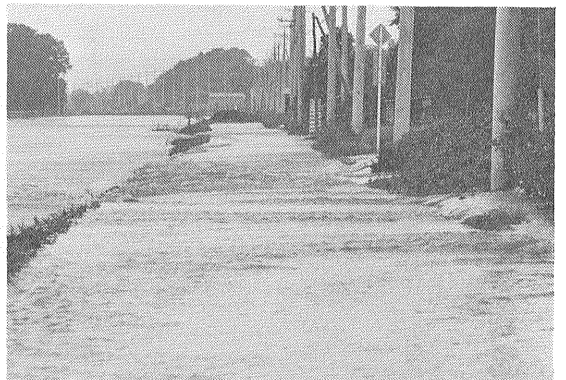
写真5 万歳集落の西側で堤防を大きく壊して 勢いよく新利根川に流入する洪水（河内村万歳にて 8月25日午後1時頃撮影）。

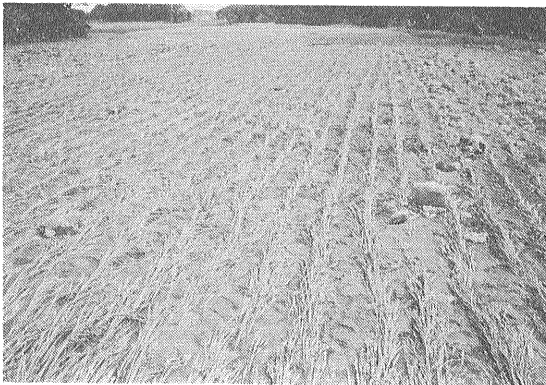
写真10 堤防決壊現場付近において土砂に埋まり壊滅状態になった水田。稲の倒れている方向から洪水の流下方向が推定できる (竜ヶ崎市高須町 9月2日撮影)。

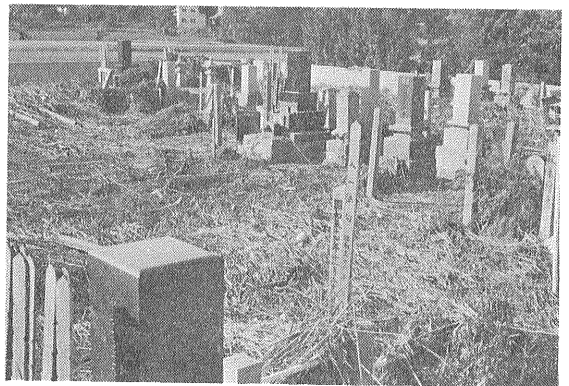
写真11 堤防決壊地点から約500m東にある代官墓地。洪水流の直撃を受け 写真左側 (決壊地点方向) は深くえぐられ おびただしい流下物の堆積を見た (竜ヶ崎市高須町にて 9月2日撮影)。

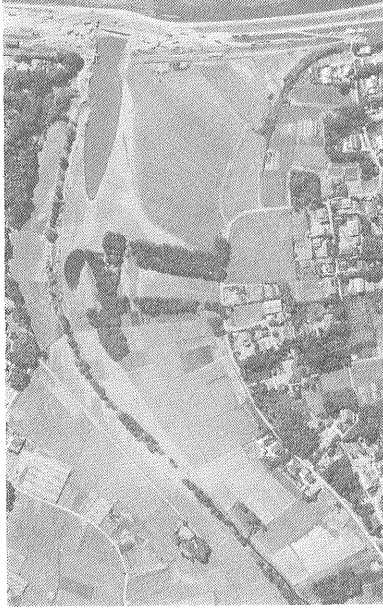
写真12  
仮堤防完成後の決壊現場付近の垂直  
空中写真（8月31日午後1時20分  
太平洋航業株式会社撮影）。洪水流  
によって掘り込まれたビクリマー  
ク(!)状の落堀と洪水の流下方向に  
沿って堆積した土砂がはっきりと確  
認できる。
