伊東沖海底火山噴火に遭遇して

小澤 幸雄 (海上保安庁水路部測量船「拓洋」観測長)
Sachio OZAWA

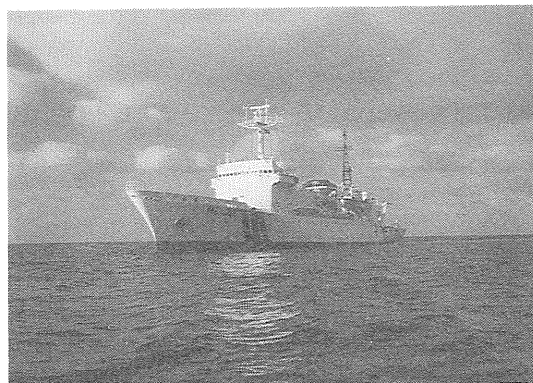
写真1 海上保安庁水路部測量船「拓洋」

主 要 目			
船型	船首楼付平板船	総トン数	2,600ton
船種	測量船	航海速度	16knots
全長	96.0m	航続距離	12,000S.M
噴水線長	90.0m	主機関	立形4サイクル過給ディーゼル機関×2 連続最大2,600PS×2基/340rpm
型幅	14.2m	最大搭載人員	61人(内乗組員38人)
型深	7.3m	行動日数	50日
型喫水	4.5m

水路部測量船「拓洋」(写真1・表1)は平成元年7月13日伊東沖の群発地震震源域を調査中同日夕刻起きた海底火山噴火に遭遇した。偶然にも「拓洋」は噴火地点から僅か数百米の至近距離で噴火に遭遇し極めて危険な状況のもとで目前に展開された海底火山噴火という一大ページントを観察する羽目になった。海中における爆発音を体感してから爆発がやむまで僅か十数分間の出来事ではあったが海底火山の噴火という危険性の高い緊急事態の慌ただしさと恐怖感の中にあっては非常に長かったようでもあり終わったあとでは短かったような気もする時間であった。

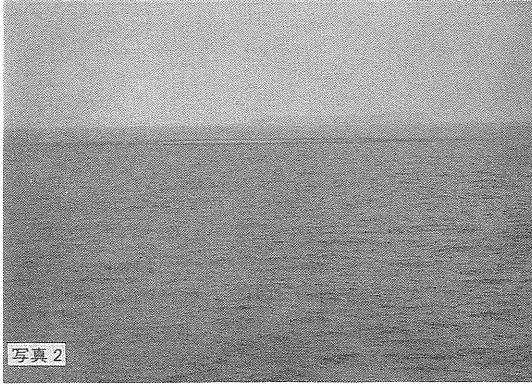
写真2

白波が消えて波紋が残ったあと 次に その付近の海面が水平距離約 200メートルにわたり 中央付近が瞬間的に白く“ザワ”つき泡立つように波立つのが見えた(写真2)。泡立つ波が消えたあとは また波面が波紋となって広がって行った。その光景は 規模の点で大きな差があるものの 丁度エアガンを海中で発破させたとき海面にできる泡立ちと全く同じであった。また別の例を挙げれば 戦記物の映画で良く見かけたことがあるが 爆雷攻撃をしかけ海中で爆発した爆雷が“ビッピン”と海面につくり出す衝撃波のシーンを見ているようでもあった。

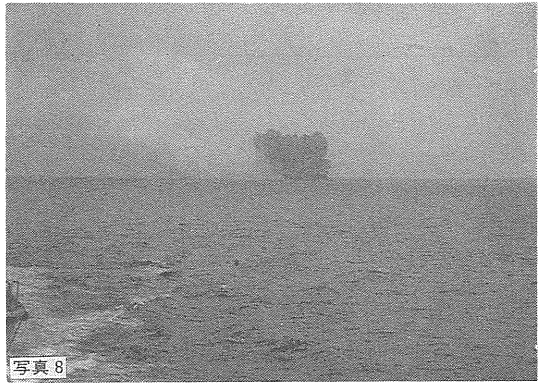
度三度と爆発を繰り返して立ち上がる黒煙が見えた(写真5・6・7・8)。上甲板で噴火を見守っていた乗組員の間から一斉に思わず洩れた“アッ”という驚嘆の唸りとも取れる叫びが上がった。爆発の形は以前写真で見たことのある西之島の火山噴火と同じで爆発の勢いと規模の点で小さいようにも思えた。
