サンフランシスコ(ロマプリータ)地震

衣笠善博¹⁾

キーワード: サンフランシスコ, ロマプリータ(Loma Prieta), サンアンドレアス断層, 地震災害, 地盤の液状化, 地震予知

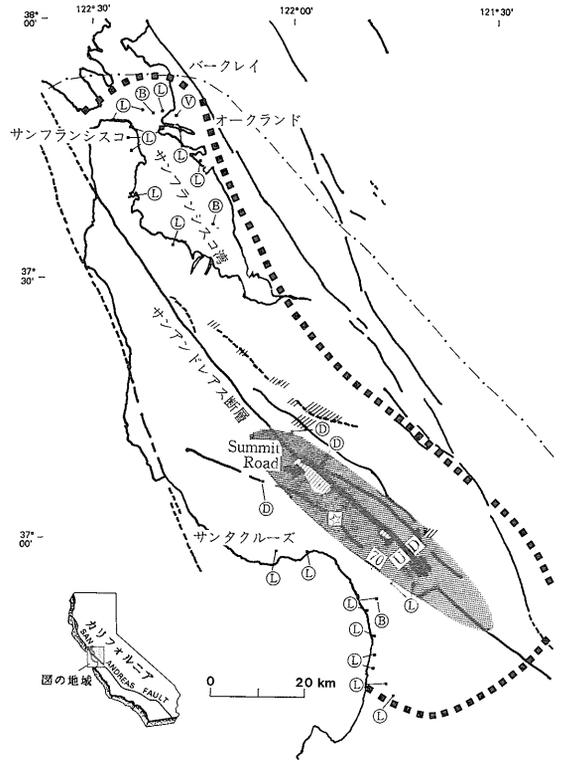
第1図 ロマプリータ地震の概要図。

実線: 活断層(U及びDは隆起及び沈降側), 破線: 活断層の推定位置, 鎖線: 崖崩れの分布域, 星印: 震央, 網部: 震源域であり地割りの多発域, 斜線部: 断層活動と関連すると見なされる地割れの集中域, 太点線: 構造物に被害があった範囲, L: 液状化の発生した地点, B: 橋の損壊地点, D: ダムの被害地点, V: 高架橋の被害地点(USGS Circular 1045による)

震央はサンフランシスコの南約90km, サンタクルーズの北東約15kmのサンタクルーズ山地にあたり, 震央付近の標高約1,100mのロマプリータ山の名前にちなんでロマプリータ地震という名前がつけられた(被害の大きさ等からサンタクルーズ山地震あるいはサンフランシスコ湾岸地震と呼ばれることもある)。震央は見掛け上はザヤンテ断層の地表のトレースに一致するが, 後述するように, 南西に傾斜するサンアンドレアス断層の断層面上に位置する(第1図)。

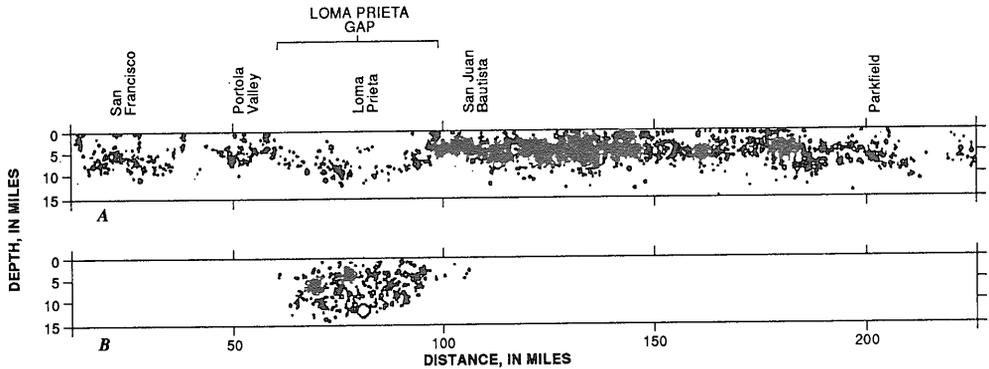
第2図 サンアンドレアス断層沿いの地震活動。

図上半は地震発生前20年間の地震活動。ロマプリータ周辺は地震活動の空白域となっていた。下半は本震及び余震(1989年10月19日まで)。本震・余震活動域は図上半の空白域に一致する。(USGS Circular 1045)

18.5km という深さはサンアンドレアス断層に沿う地震としては例外的に深い, 第2図に示されるように,

長期的には今回の地震の震源域は地震の空白域となっていた(第2図参照)。

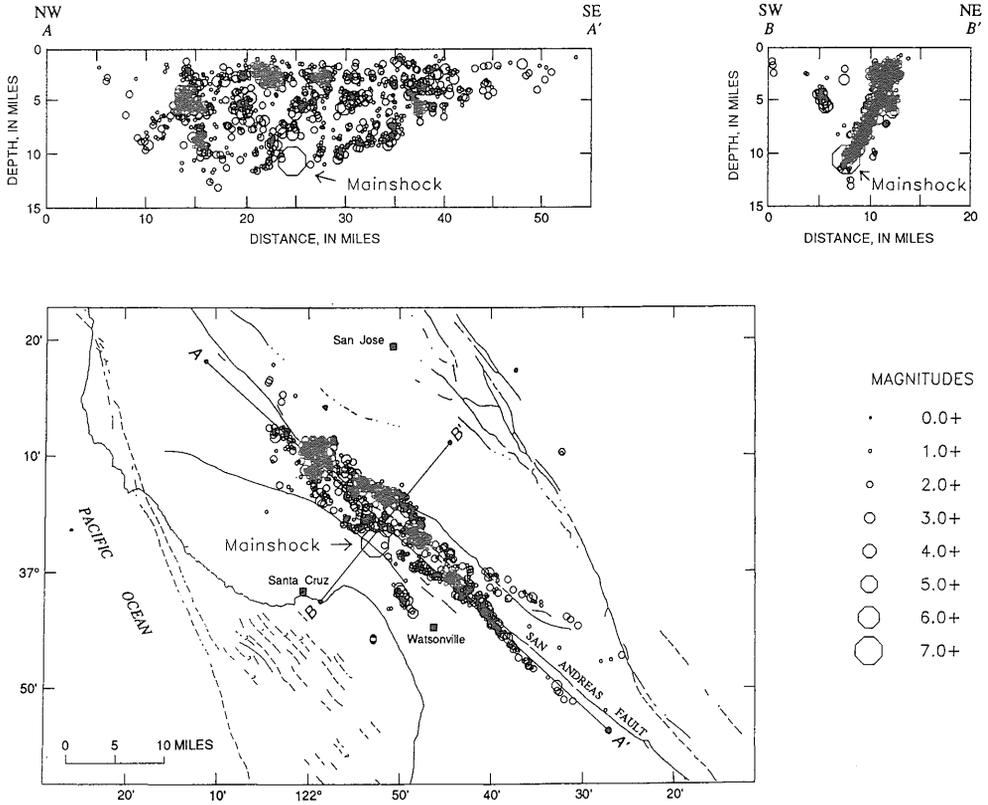
第3図 余震活動の空間的分布。

図上半は図下半のA—A'，B—B'に沿う断面図。本震はサンアンドレアス断層の断層面上にあり，余震域の中央下端に位置する。(USGS Circular 1045)

第3図は余震の空間的分布を示す。余震域は平面的にはサンアンドレアス断層にそって約50kmに及んでいる。サンアンドレアス断層に直交する断面では、本震及び余震活動はサンアンドレアス断層の地表のトレースを切り口とし、南西に約70度傾斜する面上に集中していることが読取れる。サンアンドレアス断層に平行する断面図には、本震は余震域の中央下端付近にあることが明瞭に示されている。

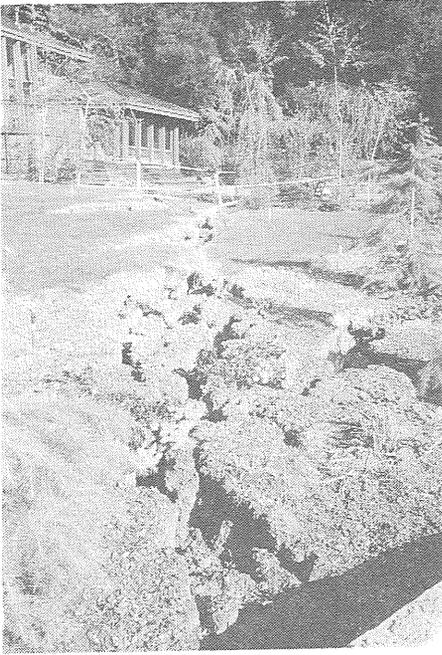
写真1 ロマプリータ地震による地割り。
 ロマプリータ地震ではサンタクルーズ山地、特にローレル地区には数多くの地割りが発生した。この地域はもともと地割り地として知られていた地域であり、今回の地震によっても、予想通りと言うべきか、その被害を免れることは出来なかった。

地割りは震源域であるサンタクルーズ山地、特にサンアンドレアス断層の上盤側にあたるローレル地区に多発した（写真1及び写真5）。この地域は第三系の脆弱な堆積岩からなり、地形が急峻なこと、海岸山地の海側斜面にあたり雨量が多いことなどから、地割り地域として知

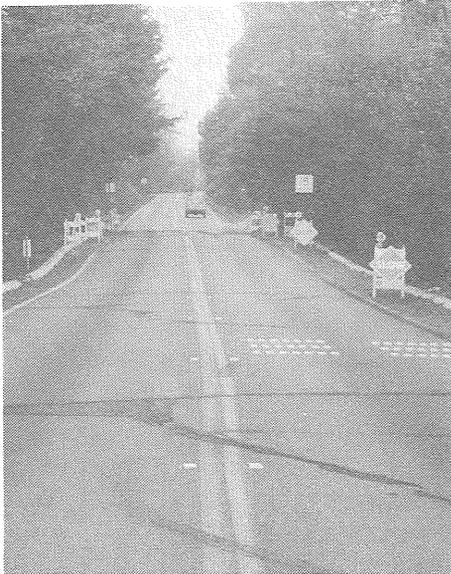
写真2 サンタクルーズ山地、サミット通りの地割れ。
 手前の地割れは右ずれであり、写真中央の大きな地割れは左ずれを示している。

明瞭な地震断層こそ観察されなかったが，震源域，特にサンアンドレアス断層に沿った地域で，数多くの地割れが生じた(写真2~4)。個々の地割れは，サンアンドレアス断層に平行するもの，地層面の走向・傾斜に一致する層面断層の性格を有するもの，個々の地点の斜面形状に左右されていると判断されるもの等様々である。

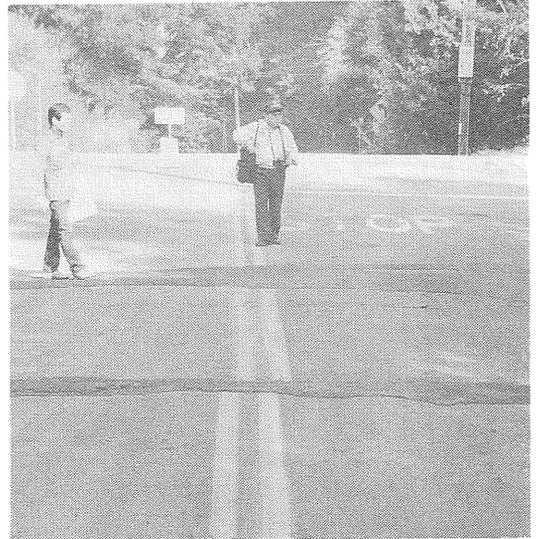
写真3 サミット通りと交差する小道の地割れ。
 走向はサンアンドレアス断層と平行で、右ずれを示している。

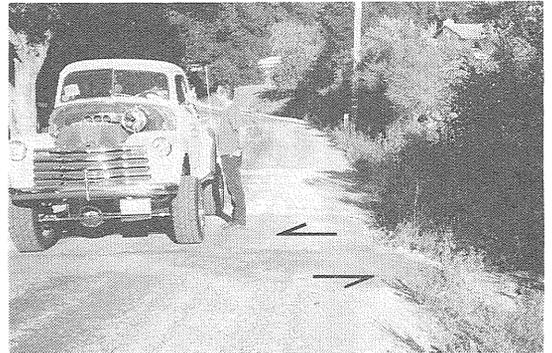
写真4 サンアンドレアス断層がモーリル通りを横断する地点の地割れ。
 写真中央部の道路修復部（車の前輪の所）を境に向う側が約30cm 左側にずれている。

写真4はサンアンドレアス断層直上で観察された地割れであるが、約30cmの左ずれを示している（サンアンドレアス断層は右ずれ）。この地点では1906年のサンフランシスコ大地震の時も約1mの左ずれを示す地割れが記録されている（LAWSON *et al.*, 1908）。

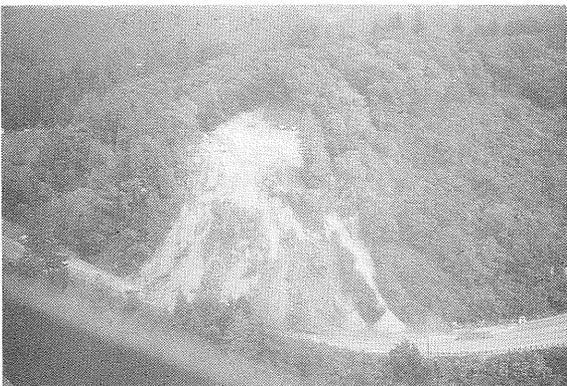
写真6 州高速道路17号線沿いの崖崩れ。(写真提供：USGS)

発生した崖崩れの多くは 100m^3 以下のものであるが、 $1,000\text{m}^3$ から $10,000\text{m}^3$ のものもいくつか発生し、 $52,000\text{m}^3$ に達するものもあった。州高速道路17号線で発生した崖崩れ(写真6)によってこの高速道路は約1ヵ月間不通となった。

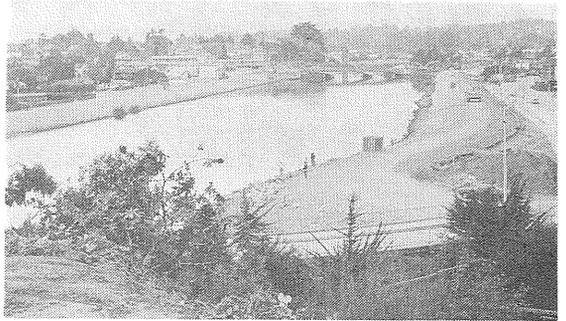
写真7 サンタクルーズ市内を流れるサンロレンツォ川の堤防の損壊。

川沿いの砂地盤に作用したためである。液状化は現河川沿い及び旧河川沿いのごく限られた地区で発生しており、道路一つを隔てて一方は大きな被害を被っているのに他方は殆ど無傷であるといったケースが各地で認められた。

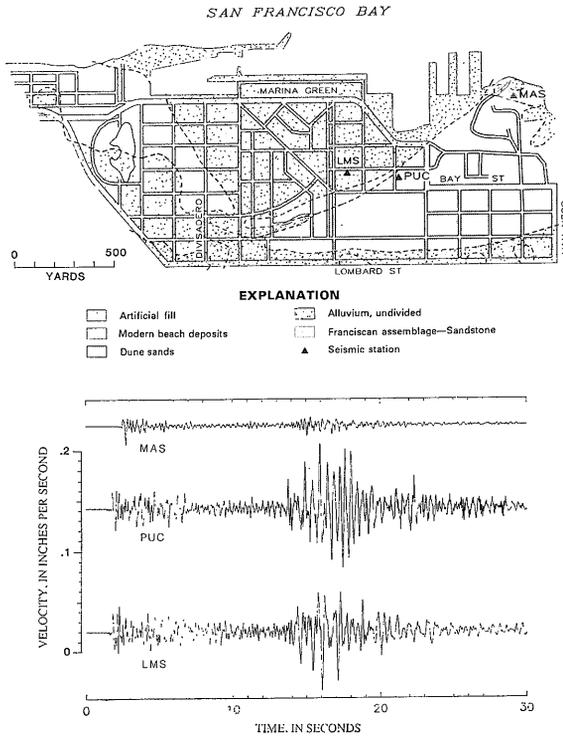
第5図 サンフランシスコ市内マリナ地区での観測された余震の波形。
 MASは岩盤上の観測点、PUCは砂丘上の観測点、LMSは埋立地。PUCとLMSの振幅(速度振幅)には大きな差はない。(USGS Circular 1045)

前者については、サンフランシスコ市内のマリーナ地区、南マーケット地区等に特徴的に認められる。すなわち今回の地震で液状化を生じた地域は1906年サンフランシスコ大地震以後に湾岸のベイマッド(Bay mud)と呼ばれる軟弱な粘土層を埋立した地域であり、岩盤での地震動は小さかったが、ベイマッドの分布地域ではベイマッドによる増幅によって大きな地震動が作用し、埋立地盤の液状化に至った。表層地盤の差による地震動の差はサンフランシスコのマリーナ地区で行なわれた余震観測結果に見事に示されている(第5図)。

第5図に示されるように、埋立地 (LMS) と砂丘砂の地域 (PUC) での地震動の大きさには大きな違いがない。一方両者での被害の程度には大きな差がある。このことは被害の程度は液状化の有無によって規制されたことを示している。

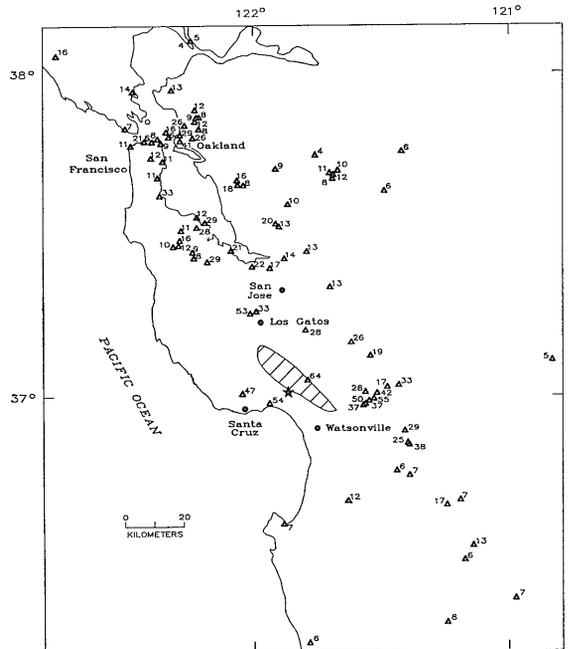
第6図 水平最大加速度の分布。
 単位はパーセントg、星印は本震の震央。(BOORE *et al.*, 1989)

カリフォルニア州における強震観測は米国地質調査所(USGS)と州鉱山地質局(CDMG)によって行なわれている。今回の地震に関しては、前者によって地盤での観測点21ヵ所、構造物での観測点17ヵ所の記録が回収され、その月のうちに米国地質調査所のオープンファイルレポートとして出版された(MALEY *et al.*, 1989)。後者は州内の約500点での観測を維持しているが、今回の地震に関しては地盤から53点、構造物から40点の記録を回収し、地震直後の19日と25日には Quick Report として公表している。BOORE *et al.*, (1989) は、これら両者及びその他の機関の記録のうち、地盤上に設置された86ヵ所の強震計の記録のとりまとめを行なっている(第6図)。

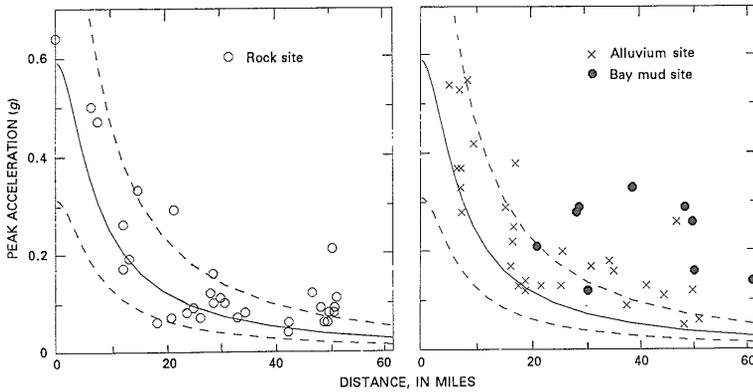
第7図
水平最大加速度の距離減衰.
図左は岩盤上の地点の記録, 図右は沖積地及びベイマッド分布域での記録.
(USGS Circular 1045)

第7図は USGS によってまとめられた水平最大加速度の距離減衰を示す図である。この図では岩盤上の地点と沖積地あるいはベイマッドの地点を分けて図示されている。図中の実線は JOYNER and BOORE (1988) によって主として南カリフォルニアの地震の記録から求められ、米国で標準的な距離減衰式として使われているものを示し、破線は $\pm 1\sigma$ (標準偏差) を示す。この図からベイマッドの影響をうかがい知ることが出来る。さらに第8図は地盤の種類ごとに、今回の地震の観測値(Obs)と JOYNER and BOORE (1988) の経験式による加速度(JB88)との比較を示す図であり、ベイマッドの影響が如実に示されている。

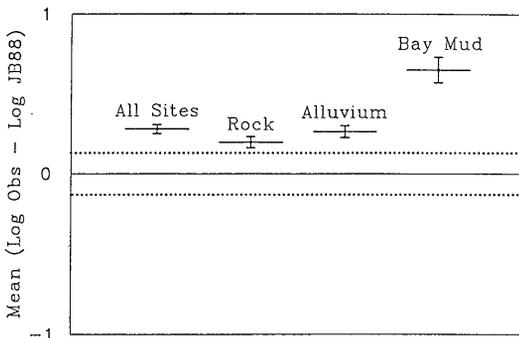
第8図 水平最大加速度の観測値 (Obs) と標準の距離減衰式から求められる加速度値 (JB88) の差.
ベイマッド上の地域での観測値は標準値を顕著に上回る. (BOORE *et al.*, 1989)

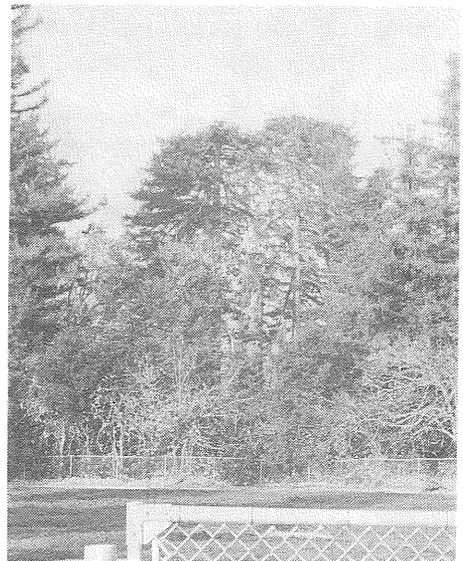
写真9 震央近くのロマプリータ小学校裏の松林。
激しい振動のため木の幹が途中で折れている。この木は今後成長が阻害され、年輪の幅が狭くなることによって、今回の地震の生き証人となるであろう。

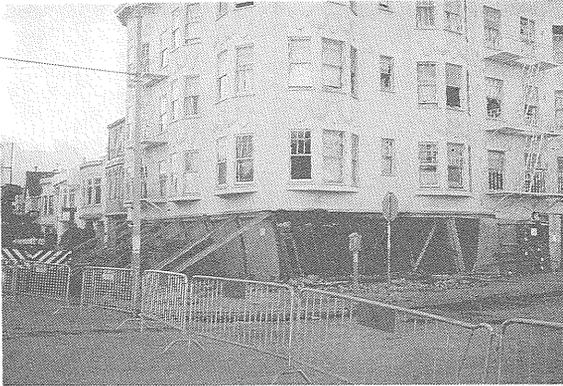
写真10 サンフランシスコ市内マリナー地区の家屋の被害状況。被害は1906年サンフランシスコ大地震後の埋立地に位置し4階建て1階がガレージになっている建物に集中した。

マリーナ地区の建造物の被害は木造4階建て1階をガレージにしている建物に集中的にあらわれた (写真10)。4階建てに集中したことに関しては、建物の固有周期で説明がなされるであろうし、1階をガレージにしている建物への集中は、ガレージとして1階部は開口部が大きく取られ、壁や筋違を入れる余裕が少なく、剛性が小さいことで説明がなされる。

すなわち、マリナー地区の被害はベイマッドによる地震動の増幅、1906年以後の砂を使った埋立、建物の固有周期、剛性の小さい建築様式という悪条件が何重にも重なり合ったためと言える。

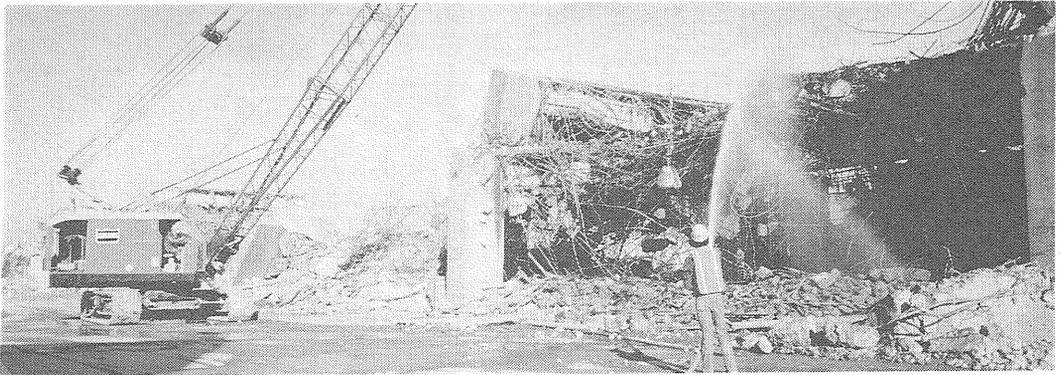
写真11 オークランド市内サイプレス地区の高速道路の崩壊。崩壊部分はダブルデッキとなっており、上層を支える柱部が破損し、上層の桁が下層の桁の上に落下した。

このような地区でありながら、この高架橋の設計は水平震度を0.06として行なわれた。その高架橋に今回の地震では0.26～0.29gの水平加速度が作用したと推定されており、橋の強度を超えた地震動が作用したことによる崩壊といえる。また、構造自体にも問題があったようで、同様の構造を持つサンフランシスコ市内エンバカデロ高架橋も崩壊には至らなかったものの大きな被害を受けた。

オークランド市サイプレス地区の高速道路 880 号 (通称ミッツフリーウェイ) 線の崩壊は死者 43 人を出す大惨事となった。崩壊現場周辺では崩壊と直接関連すると見られるような液状化現象は観察されなかった。崩壊現場周辺における余震観測からは、マリナー地区と同様に、ベイマッドによる地震動の増幅の様子が明らかにされている (HOUGH *et al.*, 1989, 第 9 図)。この図からは崩壊現場周辺でベイマッドを埋立た地域の構造物には大きな地

アメリカの耐震設計基準は1933年のロングビーチ地震を契機に定められたが、その基準では建築物の設計震度は0.02~0.1とされていた。これに従って、ベイブリッジは0.1で設計され、サイプレス地区の高架橋は0.06で設計された。1961年になって初めて道路橋の設計規定ができた。しかしそれでさえ設計震度は0.04~0.08というものであった。1971年のサンフェルナンド地震によって道路橋が大きな被害を受けたため、暫定的に設計震度を2~2.5倍にして運用された。その後回か基準の見直しが行なわれるとともに、既存の橋の耐震補強が行なわれてきた。サイプレス地区の高架橋も耐震補強が予定されていたが、地震はそれを待ってはくれなかった。

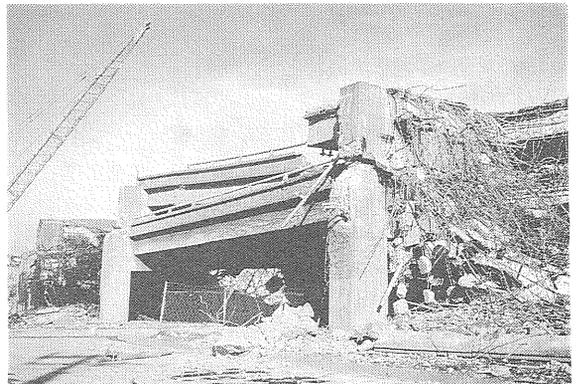
写真12 サイプレス地区の高速道路の崩壊。現場では取壊しが行なわれるとともに、崩壊をまぬがれた部分を使って強度試験が行なわれた。

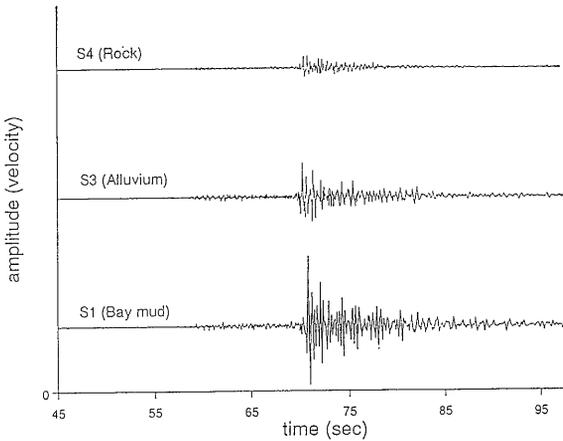
第9図 オークランド市内で観測された余震の波形。
S4は岩盤上での記録，S3は沖積地，S1はベイマッド分布地での記録。(HOUGH *et al.*, 1989)

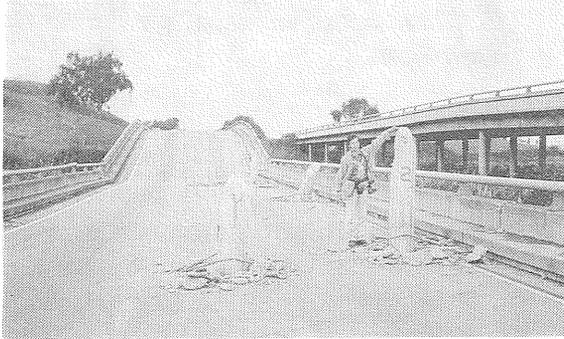
写真13 ワトソンビル市南部のストラブスルー橋の損壊状況。
橋脚が桁から外れ床版を突き破った。

この他に橋梁の被害として注目されたのは、震央から約20km南西、ワトソンビル市南部の州道1号線にかかるストラブスルー橋である(写真13～14)。この橋は橋脚として湿地 (slough) に直径38cmの杭を打込み、その

杭頭を横桁に直接剛結するという構造である。震央からたかだか20kmの距離でしかも低湿地という条件から、大きな地震力が作用した。これに抗すべき地盤は軟弱であり、杭は変形に抵抗できなかった。このため杭頭で剪断破壊が生じ杭頭は横桁から外れ、床版を突き破ったと考えられる。

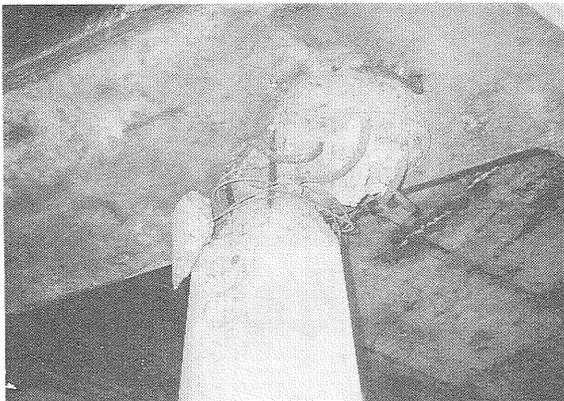
写真14 ストラブスルー橋。
橋脚の杭頭部の損壊状況。この部分では橋頭部は破損はしたものの辛うじて桁を支えている。あと10cmもずれれば、写真13のように橋頭は床版を突き破ったであろう。

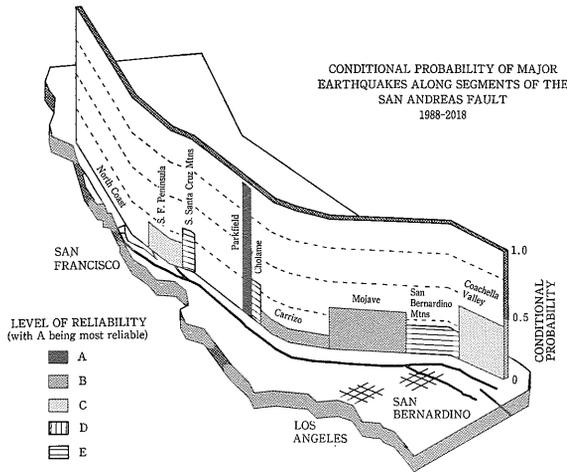
第10図 サンアンドレアス断層沿いの地震発生確率を示す図。
 今回の地震は S. Santa Cruz Mtns. として示された地域で発生した。一方地震予知のための観測は Parkfield 地域に集中していた。(USGS Open-File Report 88-398)

サンアンドレアス断層及びそれと密接な関係を有する湾岸地域の活断層の長期的平均変位速度、過去の活動の履歴等から、1988年を基準として以後30年間に発生する地震の規模及び発生確率が求められていた(USGS, 1988)。今回の地震活動の場となった南サンタクルーズ山地に関しては、マグニチュード6.5、発生確率30%、予測の信頼度は5段階で最下位のEランクとされた(第10図)。

一方さらに南方の、1966年のパークフィールド地震が発生した地域に関しては、マグニチュード6.0、発生確率90%以上、予測の信頼度は最高位のAランクとされた。このこともあって、地震予知の主力はパークフィールドにおかれていた。
