北茨城海岸に砂浜の侵食を探る

磯部一洋¹⁾・柏 義夫²⁾

ISOBE Ichiyo and KASHIWA Yoshio (1992): Remarkable beach erosion at the northern end of Ibaraki Prefecture.

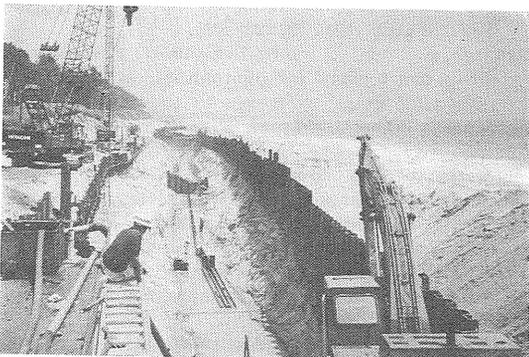
写真1 北茨城海岸における工事状況(写真12とも1991年7月17日撮影)。

新しい護岸は1991年度中に北へ160m 延長される予定である。

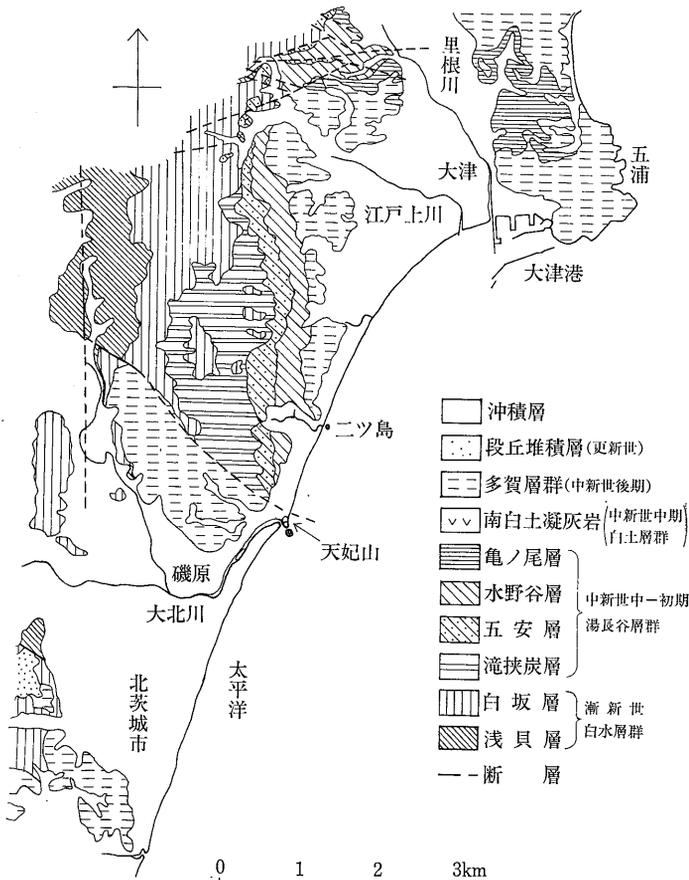
第2図 北茨城海岸付近の地質図。
本図は須貝ほか(1957)の一部を簡略化した。

本海岸付近の地質の特徴は以下のとおりです。先第三系からなる阿武隈山地の東側には、第三系及び第四系からなる平野が発達します。第三系に属する各地層は、東へ緩く傾斜するため南北に帯状に配列し(第2図)、標高 150m 以下の丘陵をつくっています。切り立った海食崖や岩礁は、本地域の第三系最上層に当たる多賀層群の

主に砂質泥岩から構成されています。ただし、大北川河口左岸にあり、陸けい島状の天妃山を取り巻く岩礁は、白土層群の南白土凝灰岩部層からなっています。一方、第四系は低地を形成する完新統を主体とし、段丘堆積物である更新統は局地的に分布するに過ぎません。砂浜や砂丘は、完新統の砂質堆積物からなります。

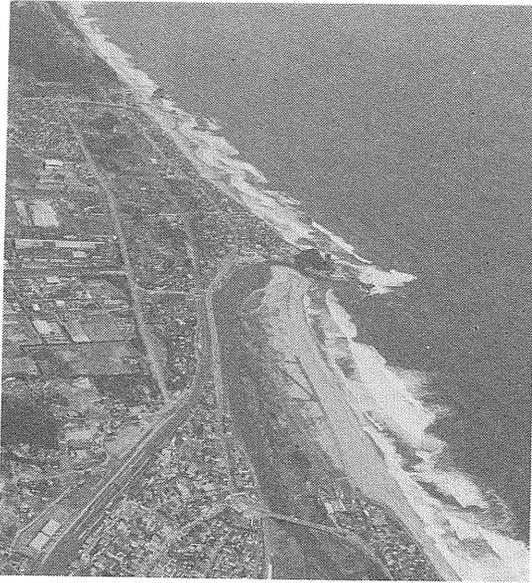
写真3 常磐線磯原駅上空から大北川河口付近の海岸を望む
(1988年3月28日撮影)

写真3は、絵図とほぼ同じ海岸地域を南方から撮影した空中写真です。天妃山—ニツ島間の砂浜には、海岸侵食の防止と砂浜の回復のために5基の離岸堤が設置されています。

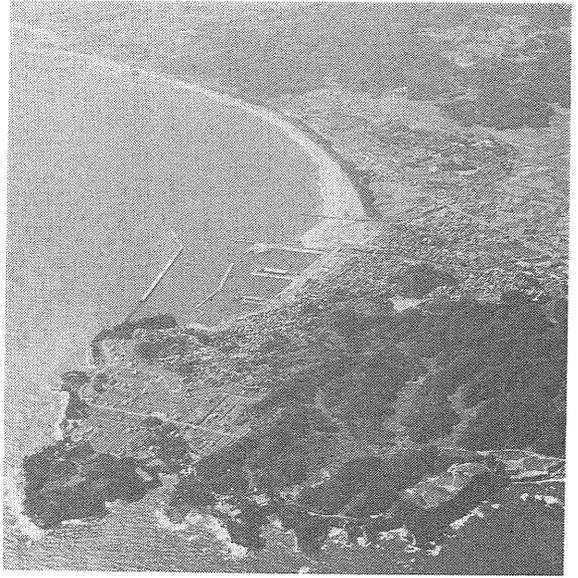
写真4 五浦海岸上空から波静かな大津港、はるか南の二ツ島と天妃山を望む(1987年10月14日撮影)。漁港の南側には広い砂浜が発達する。

写真4は北茨城海岸を北方から撮影したものです。弧状をなす砂浜と背後の樹木に覆われた砂丘を南へたどって行くとニツ島と天妃山に達します。写真中央の港は二重の防波堤に囲まれ、港湾施設の整備された大津港です。漁港の拡張がさらに計画されています。

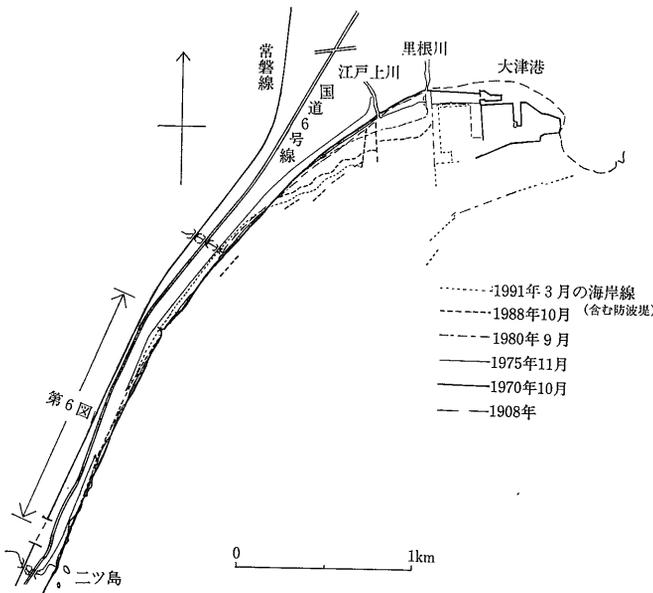
第4図(下) 海岸線(陸地)の比較図

ここ数十年間の海岸線の変化は、新旧の地図を比較することによって知ることができます(佐藤, 1979)。第4図は、北茨城海岸に関する6時期の海岸線(陸地)の位置を示したものです。1908年、1970年10月、1980年9月

の海岸線は国土地理院発行の5万分の1（1908年のみ）及び2万5千分の1地形図、1975年11月の海岸線は2千5百分の1北茨城市都市計画図、1988年10月の海岸線は2千5百分の1茨城県高萩土木事務所の常磐沿岸北茨城海岸平面図（里根川河口以西）、1991年3月のものは筆者による実測結果をそれぞれ使用しました。ただし各時期の海岸線は、図面の作成のために空中写真の撮影や測量の実施された年月に関するものです。

1908-1970年の期間には里根川河口を境に、北東側では埋込に伴った海岸の前進が、その南西側の砂浜約1kmの区間では後退が、さらに南西約0.5kmの小排水路（河川名は不明）付近までの砂浜では前進がそれぞれ生じています。ただし、小排水路より南側の長い砂浜ではほとんど変化が認められないため、第4図では1908年における南側の海岸線は省略しました。

1970年10月以降になると江戸上川河口から南へ0.8km付近を境にその北側で砂浜が大きく前進し、その南側の広い範囲で後退が生じています。特に1988年以降には、南側の海岸における後退がより一層加速されるようになっています。

田中ほか（1977）は、全国の主要な砂浜について撮影時期の異なる空中写真を比較し、汀線変化の実態を調べています。本海岸については、1947年10月から1966年10月までの19年間に、第4図の小排水路を境に北側の砂浜は後退、南側の砂浜は前進していることを示しています。第4図の1975年11月の海岸線は1970年10月のそれに比べ、大津港付近を除くと明らかに後退しているので、1966年10月から1975年11月までの期間内に多くの砂浜は前進から後退に転じたことが予想されます。

ところで第4図からは、大津港の整備状況の概要も知ることができます。1908年には防波堤や突堤は全くありませんでした。1970年までに小規模な

港が完成し、その後さらに大規模な港になりました。本漁港の拡大と隣接する南西側海岸の急激な変化との間には、密接な関係がありそうに思われます。

最近、自然への人間の働きかけがますます巨大化するのに伴い、それからの予期せぬしっぺ返しを受ける場合があります。小論で紹介してきた海岸侵食の問題もまさにその典型的な例といえます。北茨城海岸においても、その北端付近における大きな土木工事とその南における海岸線の後退・前進との間に密接な関係の存在することが第4図から予想されます。宇多ほか(1986)は、大津港周辺において、防波堤の延長に伴って港内に堆砂が、また港外では侵食が生じていると述べています。

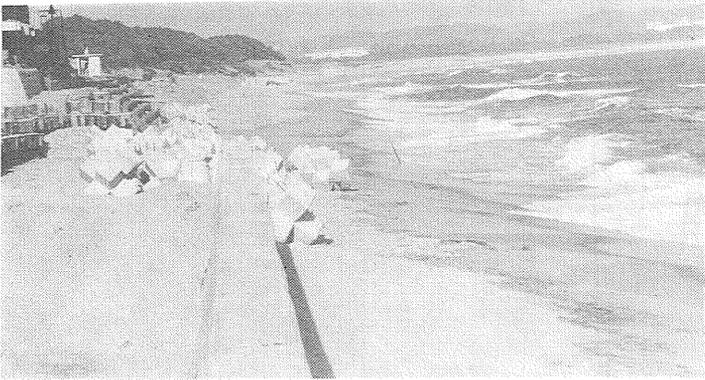
写真5 ニツ島北方における海岸風景（1979年12月29日撮影）

本海岸南部にあるニツ島北側の砂浜では、1975年までに侵食が徐々に進み、海岸侵食防止対策として護岸（海岸堤防）が建設されました。写真5には、護岸（1974年3月以前の完成）の北端から見た、1979年末における海岸の様子が示されています。写真左にある民間観光施設の北方には、まだ自然状態に近い砂浜が残されています。

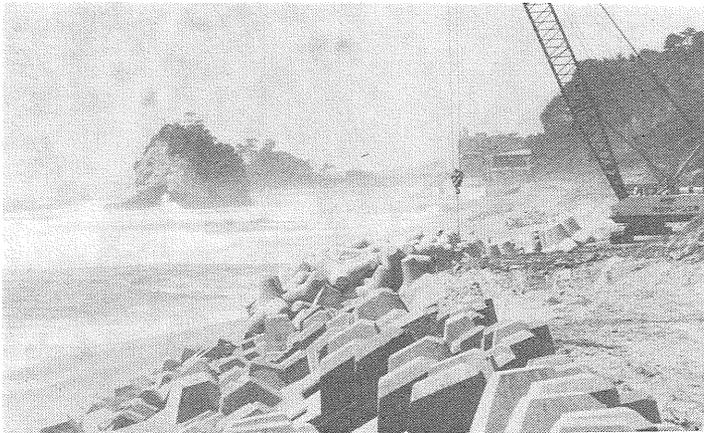
写真6 海岸侵食防止対策工事風景。
遠景にニツ島、その背後に天妃山が見える。

写真6の撮影された1982年5月までに、護岸は観光施設北側まで延長され、松林の前面の砂浜には、テトラポッド等の消波ブロックが海岸侵食防止のために設置されました。さらに、護岸はニツ島の北約0.6kmへ延長され、北側の護岸未施工区間の砂浜には消波ブロックが設置されました（写真7）。

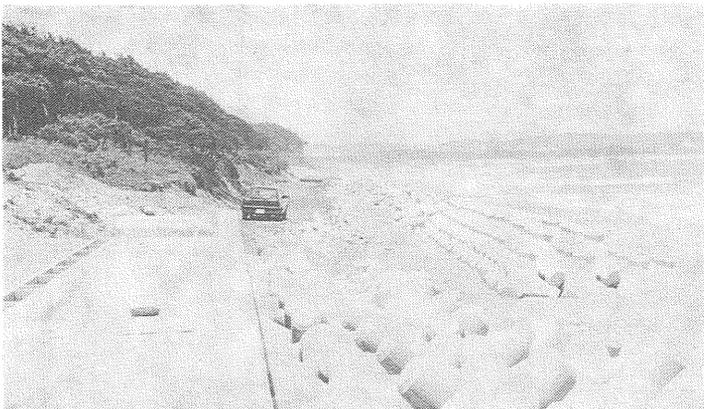
写真7 延長された護岸とその海側の消波ブロックの列（1984年7月5日撮影）

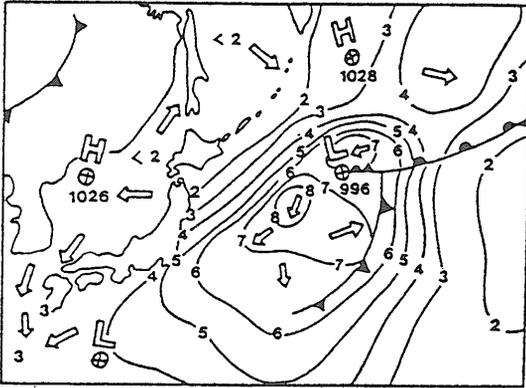
第5図 1990年10月23日9時における外洋波浪浪況図
(函館海洋気象台海上気象課, 1990)

その6年後に当たる1990年10月23-24日に、台風23号から変化した温帯低気圧に伴う高波は第5図に示すとおり東日本の太平洋沿岸を襲い、北海道を中心に大きな被害を与えました（函館海洋気象台海上気象課, 1990）。このとき、北茨城海岸でも3カ所の護岸被害が発生し、比較的大きな被害はニツ島の北約0.6kmまで建設された護岸の北端付近の2カ所で起こりました（第6図）。ほかの1カ所は約0.8km北にある小河川の河口の護岸の一部に亀裂が生じるという軽微な被害でした。

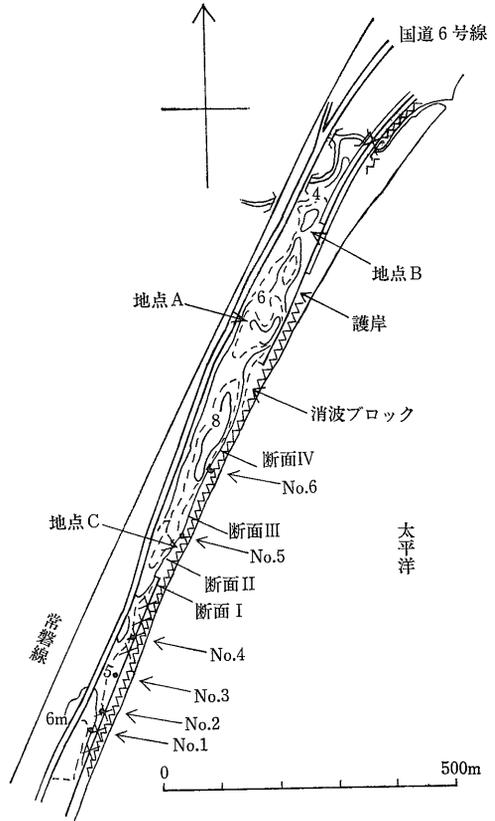
第6図 ニツ島北方における海岸現況図。

海岸線は1988年10月、護岸は1991年3月の状態を示す。
×印は護岸の被害箇所。小さな黒丸と矢印はボーリング地点と番号。

ました(第6図参照)。しかし、砂浜に置かれた消波ブロック自体の沈下も加わり、入射波はブロックによりエネルギーを十分に減衰されることなく砂丘基部へ達し、海岸を激しく侵食することになりました。写真9は波が砂丘を直接侵食している状態を写したものです。

第6図の砂丘の幅は100m以下、頂部の標高が9m以下と小規模なものです。地点Aにはバルハン型砂丘に似た小砂丘も認められ、その形態から判断すると飛砂の卓越方向は、南南東から北北西へということになります。さらに、松林の海側の地点Bにおいて黒松の樹冠の最大偏形方向を測定したところ、 $N16^{\circ}W$ へ向いていることが分かりました。飛砂の方向と樹冠の偏形の方向に良い一致がみられ、南寄りの風によって海浜砂が吹き上げられたことが推定されます。この砂丘の前面に広がる砂浜は、花崗岩山地(磯部, 1991)を流下する大北川から排出された土砂に、里根川等の小河川からの排出土砂が少量加わって形成されたものです。

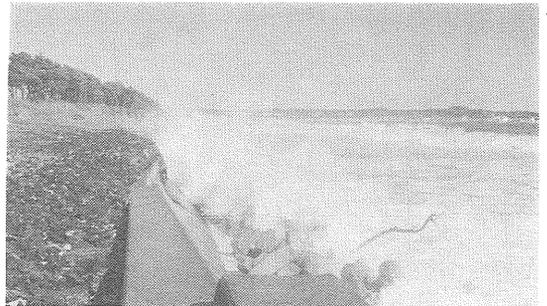
写真8 護岸北端近くにおける護岸の被害（写真8・9とも1990年12月13日撮影）。

護岸の左側は応急的に搬入された角礫、右側は打ち寄せた波。

南側にある2カ所の被害状況は、高波が護岸基部を洗掘し、背後の土砂を海側へ吸い出したために空隙が生じ、護岸が沈下・倒壊しかかったものです。写真8に見られるように、被災直後には日立変成岩類の角礫が陥没部へ大量に投入されました。現在、災害復旧工事が本格的に行われています。今回の護岸被害は1990年10月の高波によって発生しましたが、写真6の撮影時にあったような

砂浜はその後幅を狭め、ついに波が護岸に直接打ち付けるようになったことも大きく影響しているものと推定されます。

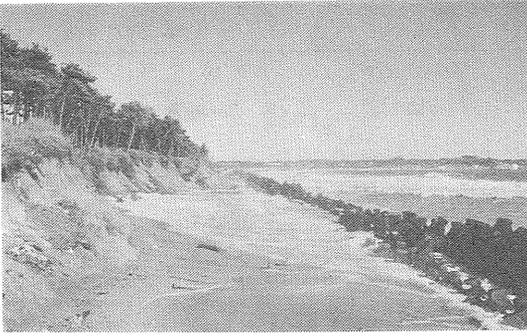
写真9 護岸の北端から見た北方の砂浜と波に洗われる砂丘基部

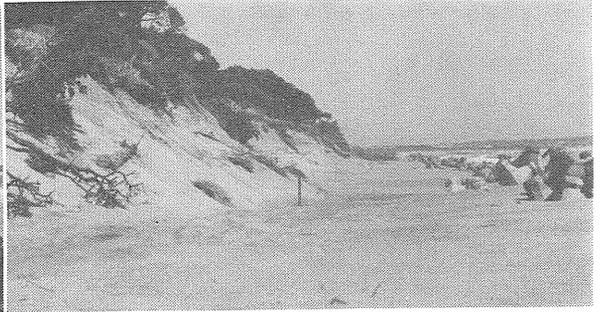
写真10 崩れる砂丘基部と一時的に回復した砂浜。砂浜には貝殻を含む粗粒砂が堆積している。

筆者の一人磯部は、1991年3月19-21日に海岸侵食に関する現地調査を実施しました。その期間には波高が1m前後と小さく、砂浜は4カ月前に比べてかなり回復していました。写真10は護岸未施工区間の中央付近の砂浜から北方を撮影したものです。第7図に、護岸北端付近の1測線とその北側の砂丘海側から汀線へかけた3測線の4縦断面に、断面IIIを水深10mの沖浜まで延長した1縦断面を併せて示します。

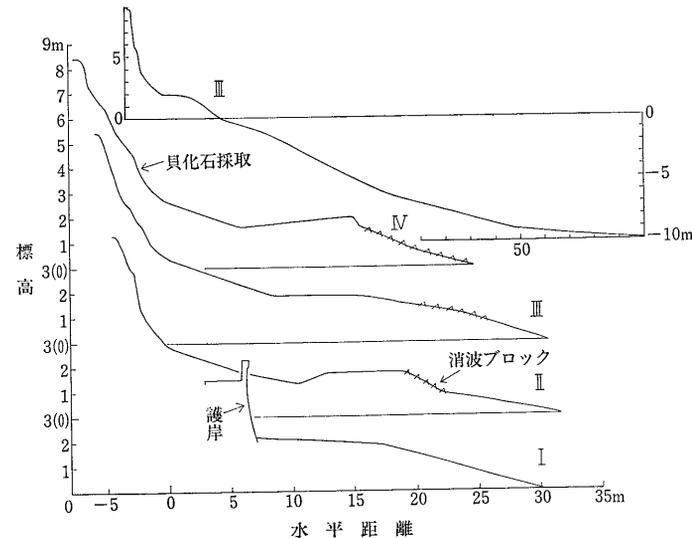
第7図 海浜及び浅海底の縦断面図。
各断面の位置は第6図を参照。
浅海底の地形資料は茨城県林業課による。

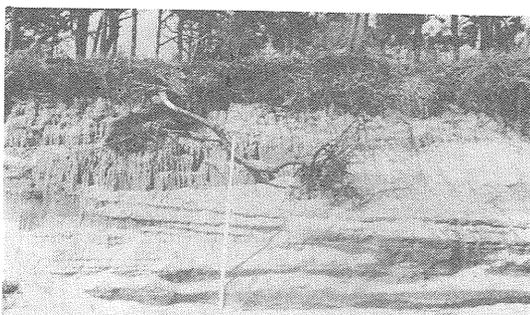
写真11 侵食によって露出した地層 (断面IV付近).
中央の標尺は長さ 3.0m.

写真11は、断面IV付近に露出した地層を撮影したものです。今回、地層の観察が可能になったのは、大規模な海岸侵食によるものです。露頭の下部は斜行層理の発達し、貝化石を挟む砂層、その上部は黒褐色の腐植土層を挟む塊状の砂層からなります。露頭下部と上部の砂層は、淘汰の良い中粒砂から主になり、その特徴から前者が海浜堆積物、後者が砂丘堆積物と推定されます。

第7図の断面IVの矢印で示した位置から貝化石を採取し、色彩の消えていないタマ

キガイの試料について、¹⁴C年代測定を実施したところ、4800±100y. B. P.の結果が得られました(第1表)。したがって露頭下部の砂層は、縄文海進最盛期に当たる約五千年前頃に浅海底ないし砂浜において形成されたことが分かりました。その後、海水準の低下に伴って離水し、砂丘の発達したことが考えられます。

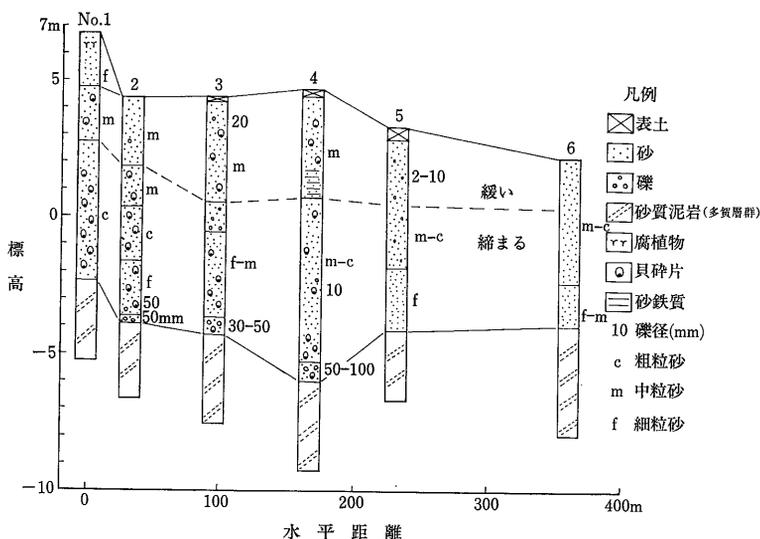
第8図 砂浜付近における地質断面図。ボーリング地点は第6図を参照。

さらに、茨城県高萩土木事務所と茨城県林業課の実施した6本のボーリング資料から地質断面図を作成してみました(第8図)。これによれば、基盤岩である多賀層群の砂質泥岩は標高-6mから-2.3mに伏在し、標高約4.5m以上が砂丘砂層に相当します。貝の碎片を含む浅海成ないし海浜成砂層の厚さは、最大10m以上もあります。本砂層中・下部のN値は40前後と良く締まり、上部のそれは10前後と緩くなっています。

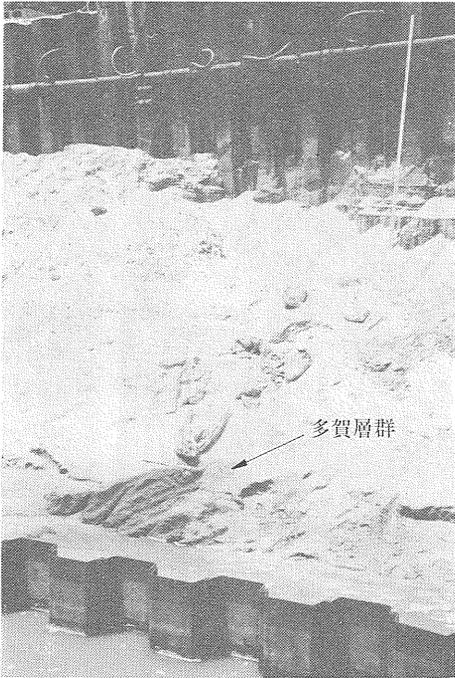
写真12 護岸基礎工事の掘削現場に露出した多賀層群の砂質泥岩の一部。
写真前景の鉄板は標高 - 4 m 以下まで打ち込まれている。岩石上のスケールと背後の標尺はそれぞれ長さ0.5, 3.0m。

地点C(第6図参照)の災害復旧工事現場において、穿孔貝による穴のあいた砂質泥岩を標高-2.1m付近で観察することができました(写真12)。
