# 天使の都バンコク南部に熱帯海岸の侵食を観る

ISOBE Ichiyo, KATO Hirokazu and OKUBO Yasukuni (1995): Report on remarkable coastal erosion occurred at two bayhead areas in the vicinity of Bangkok, Thailand.

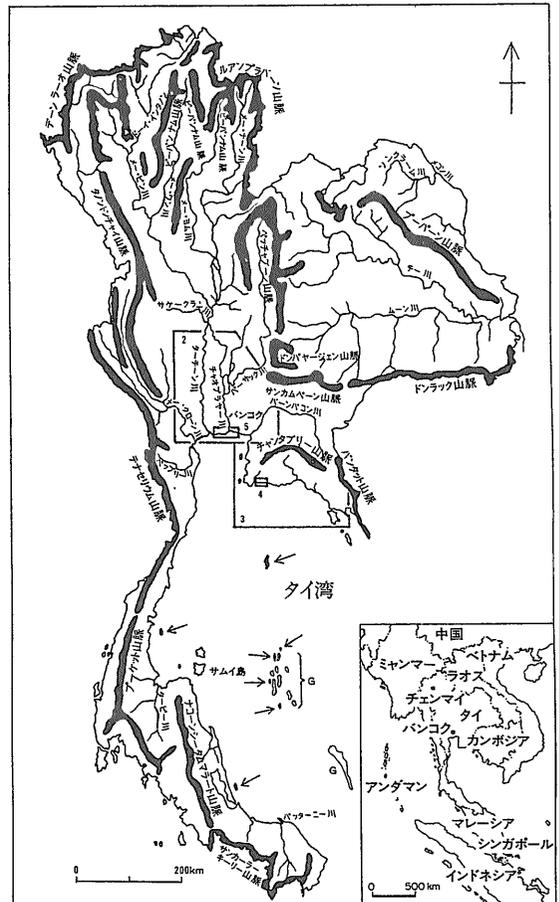
第1図 タイの主要な山脈と水系図〔田辺訳(1980)に加筆〕

タイ湾内の矢印は油田、Gはガス田(Trangcotchan and Gladnaka, 1992)を示す。バンコク周辺の数字と矩形は図の番号とその表現範囲。

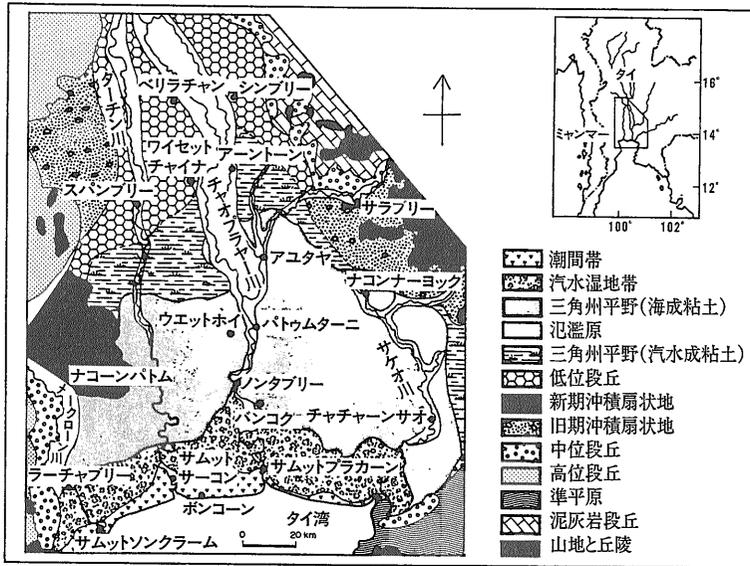
第2図 中部平野下流部の地形分類図(Somboon, 1988)

バンコクはチャオプラヤー(メナム)川河口近くの汽水湿地帯と三角州平野との境界部分に立地し(第2図)、河川港のクロントイを擁している。タイ湾岸から港までの河川最下流部は大きく蛇行して水深も浅いために、大型船は入港できない。コンテナ貨物はシンガポール港で小型船に積み替え搬入されている(安田, 1988)。そのために河川港に代わる外海に面し水深の大きな港の建設が、この国では長い間の悲願であった。

タイ湾頭である最奥部の海岸は約100 km 以上も緩く湾曲し、西端近くにメークローン川、中央部に最大規模のチャオブラヤー川とその分流のターチン川、東端にサケオ川がそれぞれ流入する(第2図)。

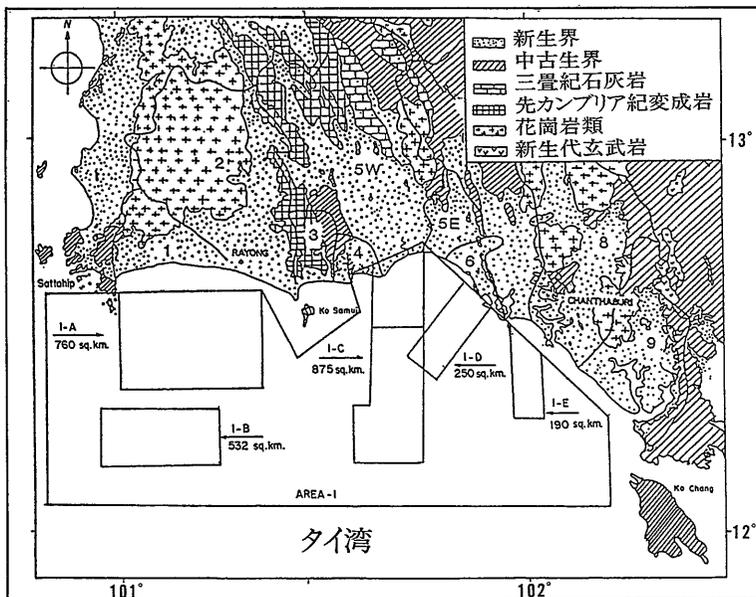
第3図 ラヨン付近の地質図と資源探査区域図 (Rasriengkrai and Chiemchindaratana, 1992)

チャンタブリー山脈(第1図)に平行して東西に伸びるバンパーラ(Ban Phala)の海岸(第3図の1付近)は、中生代の花崗岩類からなる後背山地の地

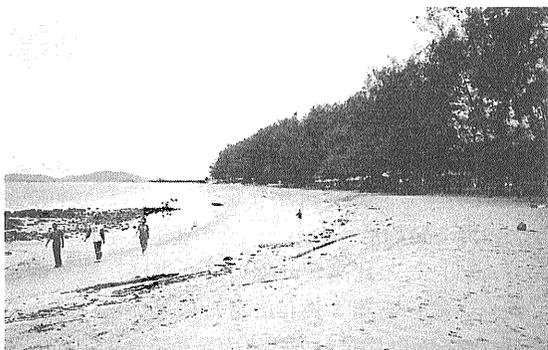
写真1 段丘状のバームが続くバンパーラの砂浜  
汀線付近にビーチロックが発達し、その遠景は古  
生界からなる岬と島。

質を反映して石英と長石に富んだ美しい砂浜である(写真1)。薄肌色の浜砂には、重要な輸出金属鉱物の錫が漂砂鉱床をなす場合が多く、本地域の砂浜にもその採取船が繫留されていた。

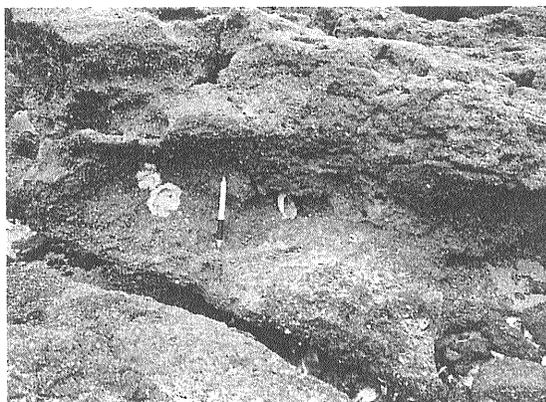
写真2 二枚貝を膠結したビーチロックの近接写真

現地を訪れた3月下旬には目視波高が0.5 m以下と小さかったにもかかわらずやや遠浅であるためか、海水はオリーブグリーンに濁り、サンゴ礁の発達する様子は確認できなかった。その代わりに、サンゴ礁海岸に似て天然の防波堤の役目をなすビーチロック(写真2)が砂浜の所々に形成され、また海岸近くの道路沿いには黄金色の花序をシャワー状に垂れ下げたナンバンサイカチ、海浜にはグンバイヒル

ガオなどの熱帯—亜熱帯の植物が咲き競い、熱帯の海岸にいることを強く感じさせてくれた。なお、ビーチロックは熱帯—亜熱帯の砂浜に形成され、海側に緩傾斜し炭酸カルシウムによって膠結された現世の砂層で、その形成には海水などの水質が関係しているとされる。

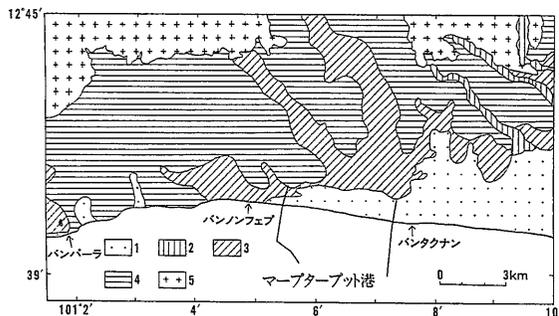
第4図 ラヨン西方海岸地域の地形分類図(Sinsakul et al., 1983)

地形分類を簡略化し、マープタープット港の概形を記入。

- 1.海岸平野 2.沖積平野 3.低位段丘 4.高位段丘 5.山地と残丘

1990年代に入りラヨンの中心街から西へ15 kmの砂浜を中心に計画されたマープタープット港(第4図)の建設が進むにつれて、以前に平衡状態にあった付近の海岸でも、砂浜や海食崖の後退が目立ち始めた。写真3はマープタープット港の西側防波堤から西方約2 kmのバンノンフェブ(Ban Nong Faep)における侵食状況を示したものである。淘汰の良い中粒砂からなる砂浜は、侵食傾向であることを反映して良く締まり、その幅も狭い。満潮時

には海食崖の基部へ直接波が打ち寄せ、波食窪(ノッチ)も所々に形成され不安定化している。崖斜面がより急で新鮮なことから、その後退が著しいことが分かる。この比高5 m程の海食崖は、堅く締まった白っぽい石英・長石に富む砂層からなり、第4図の地形面の分布から低位段丘堆積物とその基盤の侵食されたものと推定される。写真4に見られるようにその上半部は淘汰の良い粗粒砂層、下半部は泥質の細礫混じり粗粒砂層からなり、前者は完新世の海成段丘堆積物の可能性もあるが、現時点では本観察地点の場合、段丘堆積物を欠く侵食性の海成段丘で、海食崖は同一の地層(更新統)からなるのではと考えている。

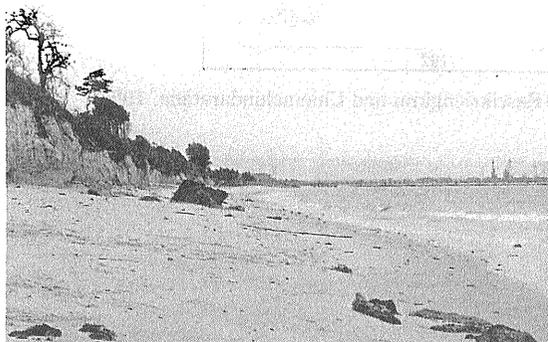
写真3 バンノンフェブにおける海食崖とビーチロックの塊  
遠景はマープタープット港の西側防波堤。

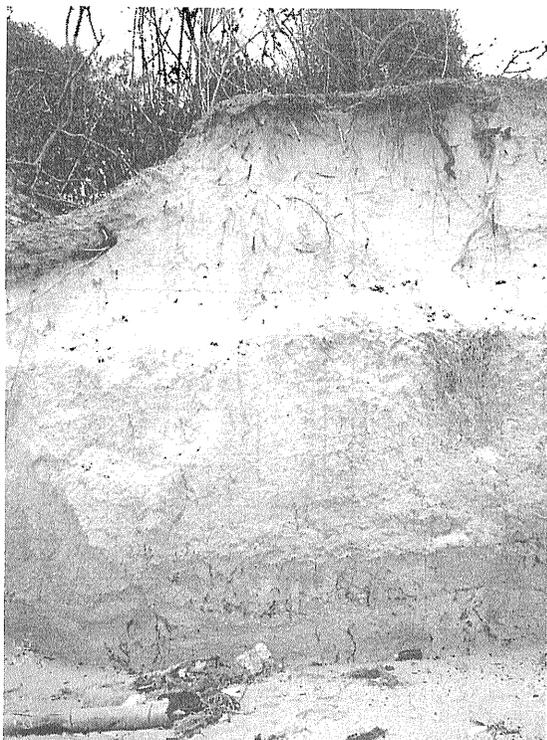
写真4 侵食後退の著しい海食崖の近接写真

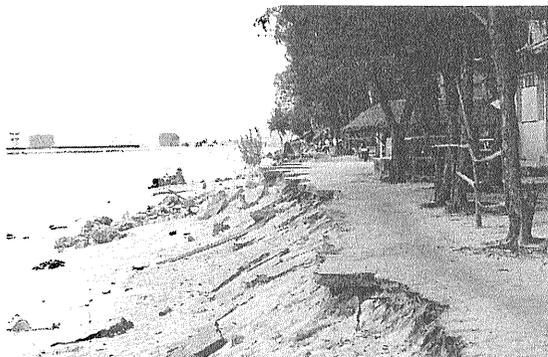
1994年秋から侵食が顕在化したマープタープット港東側の防波堤近くにおける侵食状況を次に紹介する。写真5・6は防波堤の東約1 kmのバンタクナン(Ban Ta Knan)の海浜施設の破壊状況である。侵食直後のためか、砂浜上にあった建物の一部も流出されずに姿を止めていた。この新しい侵食現象は防波堤が伸びるに伴って発生したことは明白であ

写真5 バンタクナンにおける海岸の侵食状況  
遠景はマープターブット港の東側防波堤と埋立地上のタンク群。

り、大規模な人工構築物が出現したために海況が大きく変化し、それに適応するために海岸侵食が発生しているとも言える。ここバンタクナンでも、かつて我が国で経験したように、沿岸流の下手側に当たる港のすぐ近くで侵食が発生し、時間の経過とともにより遠方の砂浜へ波及して行くことが懸念される。

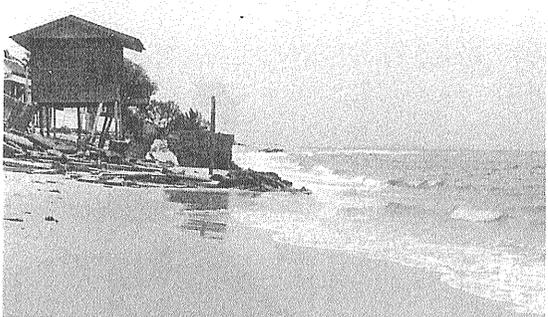
写真6 海岸侵食によって破壊された海浜施設  
侵食防止対策は訪問時にまだ施されていない。

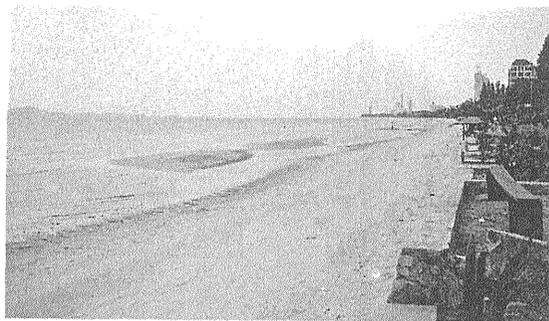
タイ最大規模の観光リゾート地であるチョンブリー県パタヤの砂浜で、首尾良く一対のリッジとランネルを見学することができた(写真7)。このリッジとランネルは大波の後に静穏な期間が続くと一時的に形成される海浜地形である。浅海底に砂が堆積してできた沿岸州の一部が波の作用によって徐々に岸方向へ移動し、水面上にその頂部(リッジ)を露出させ、岸側にある溝状の低まり(ランネル)を砂浜に平行させる。波の静穏期がさらに続くとリッジが遂に

写真7 パタヤ南部における海浜地形のリッジとランネル  
砕波している付近に沿岸州が発達する。

また写真7には、リッジを一定間隔で削り、ランネルから直角に沖側へ伸びる排出溝が認められる。この排出溝はリップチャンネル、流れはリップカレント(離岸流)と呼ばれ、波が大きくなると流れも強まる。そのような場合、水泳者が排出溝へ近づくことは大変危険であるが、西方を向くパタヤでは暴浪が入射し難いためその心配はない。ここの砂浜を訪問したのは干潮時であったため、写真7のようにリッジが良く露出し、リルマークと呼ばれる地下(海)水の流出してできる溝状の地形が汀線のすぐ岸側において約1m間隔に見られる。

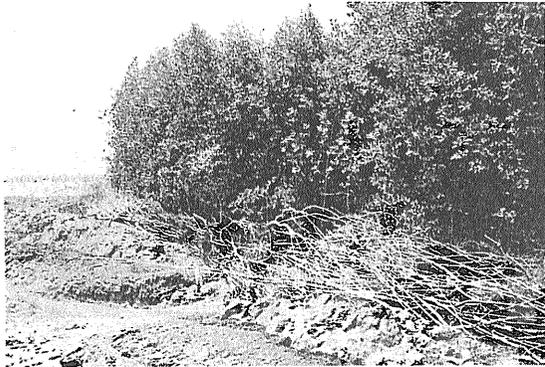
写真8 海岸侵食に曝されるヒルギダマシのマングローブ林

マングローブには、樹高10mを超える常緑高木で長楕円形の葉をつけ支柱根と呼ばれる呼吸根をもつヒルギ(*Phizophora* sp.)と樹高5m前後の常緑小高木で細長い葉を対生させ根元に多数の呼吸根を垂直に出したヒルギダマン(*Avicennia* sp.)の2種類が確認され、所々にニッパヤシが植えられている。次第に海へ近づくとヒルギダマンが優占種となり、海岸では枯死した小高木と貝殻片が打ち寄せられていた(写真8)。

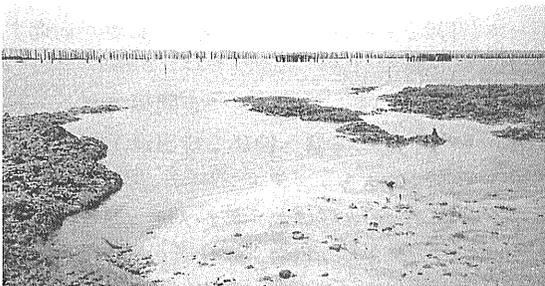
写真9 クーンラートピニッチャイにおける激しい海岸侵食状況  
遠方に見える侵食防止柵は1年前に建設され、その辺りは最近まで陸地であったとの説明を受けた。

タイのみならず世界的にマングローブ林は急速に減少し始めている。その原因として工業用の土地開発、道路建設やエビ養殖池の造成などに伴う環境変化が考えられている。ここではマングローブが枯死したために新たに露出した青緑色の海成粘土が波や潮流流によって侵食され、陸地が大きく後退していた(写真9)。ただし、海成粘土の表層部は腐植物の

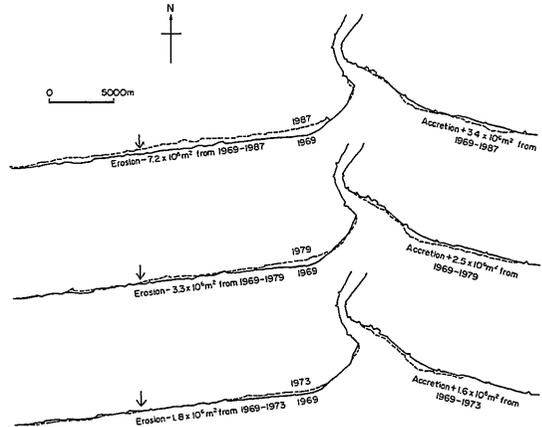
第5図 チャオプラヤー川河口部における海岸侵食と堆積の推移(Wongwissessomjai et al., 1990)

Wongwissessomjai et al. (1990)は、チャオプラヤー川河口海岸について、1969-1987年間の侵食・堆積状況を図示している(第5図)。河口の左岸(東側)で堆積がより卓越し、上述の期間の前進面積は

3.4 km<sup>2</sup> にのぼる。これに対し、右岸(西側)では著しい侵食のために、河口近くで年間約26 m の侵食が生じ、後退面積は左岸における前進面積の2倍以上に当たる7.2 km<sup>2</sup> に達している。

矢印で示す今回訪問した地点は、1973-1979年間に侵食が始まり1987年までに250 m 前後も侵食されたことが第5図から読み取れる。コンクリート製の護岸などと違って自然に優しい工法で、石灰岩の礫を詰めた2列の竹の柵(写真10)によって既に侵食防止対策は施されているが、相対的に波静かな湾頭部とはいえ心もとなく感じられた。

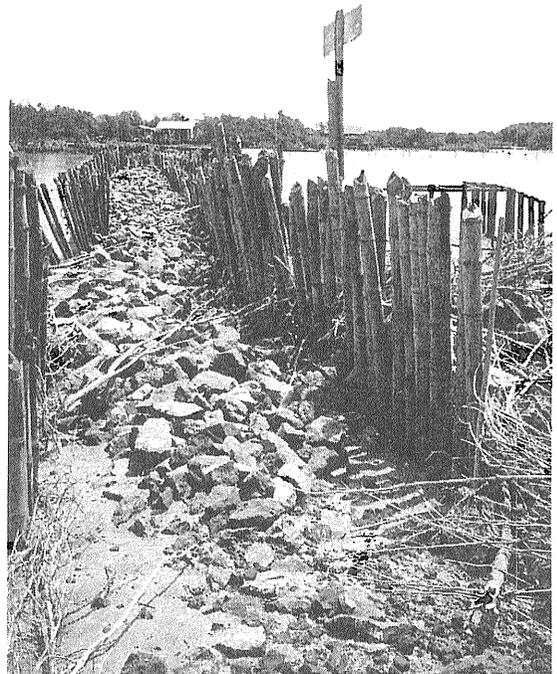
写真10 2列目の侵食防止柵の近接写真  
石灰岩礫は近くのチョンブリー県の山地から搬入され、前景左の白い堆積物は打ち上げられた貝殻片でマングローブをさらに枯らせる。写真8-10は同一地点から撮影。

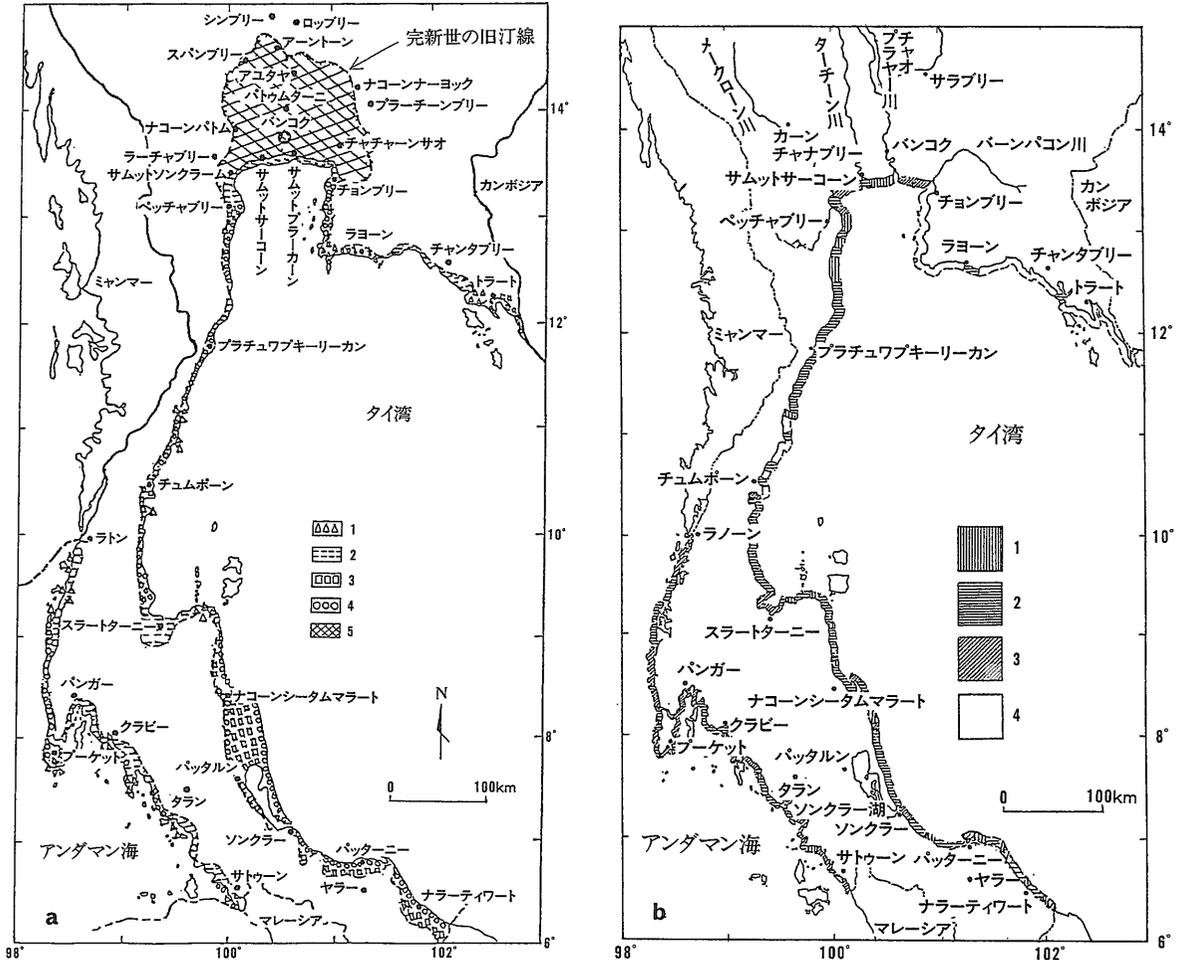
第 6 図 タイにおける海岸特性の区分 (Sinsakul, 1992)

a: 海岸のタイプ区分と完新世の旧汀線位置

1. 岩石海岸 2. 潮汐平野 3. 低湿地 4. 砂質海岸 5. 中部平野下流部

b: 海岸侵食域と堆積域の区分

1. 大規模な侵食 2. 中規模な侵食 3. 堆積>侵食 4. 資料欠

Sinsakul (1992)は、旧汀線と現海岸線間の完新世の離水域を第6図aのように五つのタイプに分けた。そして、半島西側の離水域を中心に潮汐平野(Tidal flat)、東側のそれを低湿地(Marsh)などに区分している。旧汀線は中部平野下流部で100 km以上内陸に入り込んでいるが、これはチャオプラヤー川水系の河川の運搬土砂によって大規模に堆積が行われたことを示す。一方、半島部などにおける旧汀線は、隆起性のタイ湾岸の半島南部のソクラー湖のあるパッタラン付近を除けば内陸側にそれほど入っていない。

さらにSinsakul (1992)は、タイの全海岸について侵食と堆積の傾向を図示している(第6図b)。それによれば、タイ湾側で中規模な侵食が広域にわたって発生し、湾頭で大規模な侵食および堆積が見られる。かつ、半島部でも大規模な侵食が10地域以上で認められると同時に堆積も同じ規模で発生している。一方、アンダマン海側では堆積地域が中規模な侵食地域より多く認められ、大規模な侵食はクラブーを含め3地域で発生しているだけである。なお、クラブーの海岸における暁新世の淡水棲巻貝化石層の侵食と破壊については、鉱物資源局地質調査部のある建物1階の地質鉱物展示コーナーで、海岸域の地質・海岸侵食の機構および保全対策工事に関する多くのパネルを用い説明してあった。
