## 福岡市生の松原での浅部地下構造調査

### Shallow seismic reflection survey at Ikinomatsubara area, Fukuoka City

**Abstract:** We conducted high-resolution shallow seismic reflection surveys at Ikinomatsubara area, Fukuoka City, to image shallow basement structure. Two about 600m-long S-wave seismic lines were set along the coastal line. One is in pine tree forest and the other is just outside the forest and about 20m from the coastal line. The distance between the two lines is about 50m. As a result, CMP stacked sections profiled several continuous reflection events at the near surface including the one from the basement top. They also profiled events at the locations that correspond to the fault in the geological map. The drilled core data obtained at GS-IKM-1 site, which is just at the north-east end of the line 1, suggest that two strong reflections can be expected from the two layer boundaries (8m and 20m in depth). Two reflections in the seismic depth section have a good correlation to them with about 2m difference in depth. The top of the basement is relatively smooth and does not show any fault related structural change. But two slanted events may be related to the fault location. We need

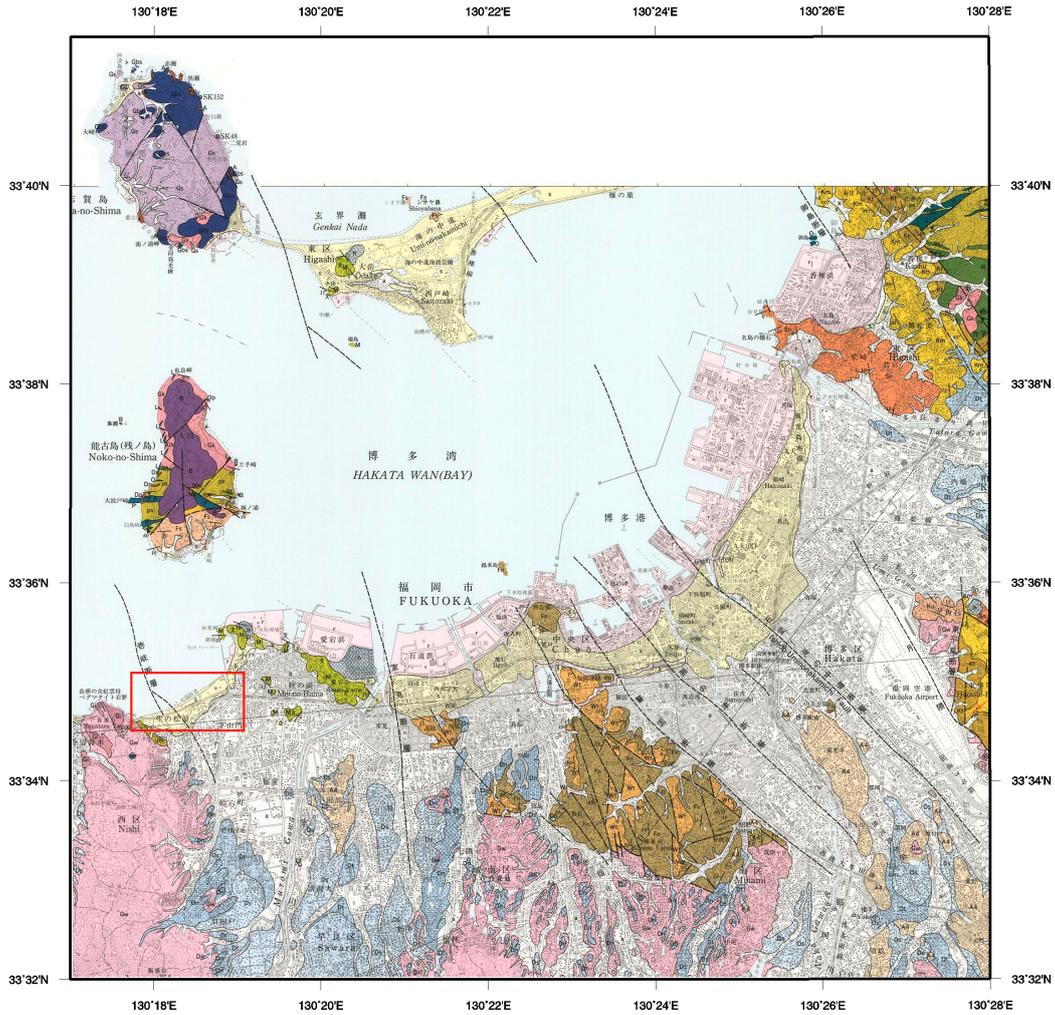
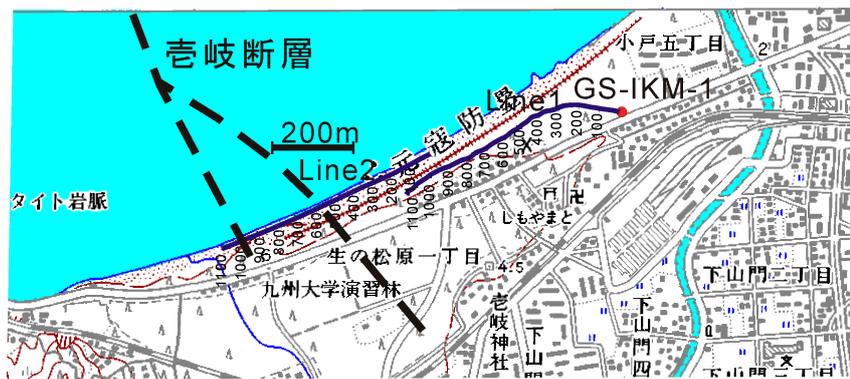
第1図 測線図.

a) 全体図.

b) 測線部分 測線の数字は発震点・受振点番号. ボーリングの位置も示した.

The numbers beside the survey lines are SP/RP number. Two boring locations are also shown.

b) The enlarged map. Numbers on the survey lines are shot/receiver station number.

した。測線は福岡市生の松原地区の九州大学演習林（松林）内の小道（Line1）と演習林外側の海岸の通路（Line2）のそれぞれ約 600m である（第 1 図）。Line1 は前述のボーリング GS-IKM-1（水野ほか，2011）の掘削地点を北東端とし，曲がりくねってはいるが，海岸とほぼ平行である。Line2 は海岸と平行で，地質図（唐木田ほか，1994）によればその南西端付近とほぼ中央を壱岐断層とその分岐断層が通っている。2 つの測線の距離はおよそ 50m で，その一部は並行している。両測線ともほぼ水平で，測線 1 の標高は 1.4-4.2m，測線 2 の標高は 2.7-4.1m である。両者の間の地表付近には埋積された石垣（元寇防塁）が走っており，防塁に起因する波が反射法のノイズとなると判断し，2 つの測線をつなぐ調査は設定しなかった。

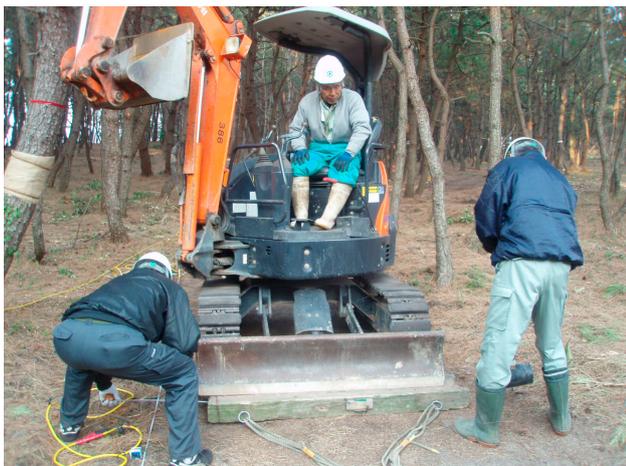
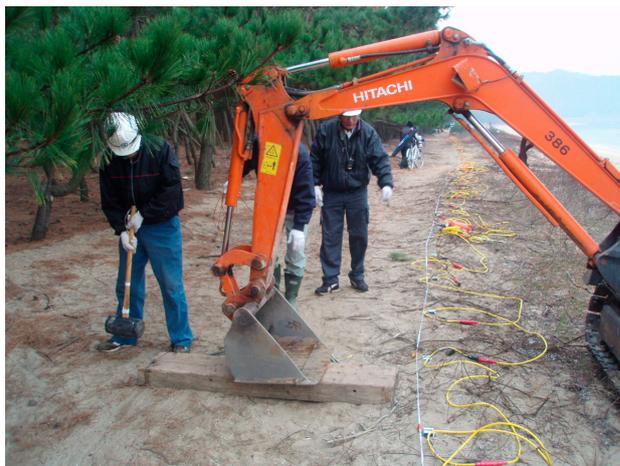
第2図 S波震源.

a) 通常の発震, b) 上に松の枝が覆いかぶさっている場合.

a) Usual case, b) The case when pine tree's branch is covering the survey line.

第 1 表に調査の測定諸元および使用した機器類を示す。対象が極めて浅部（深度およそ 20m）であることから震源として S 波を選択し，鉛直方向の分解能の向上を図り，測線長がそれほど長くないことから，発振点・受振点間隔を 1m として水平方向の分解能向上を図った。また震源としては，松林内での操作性と対象深度がそれほど深くないことを考慮し，人力による板たたきとしたが，震源の力を増加させるため，小型コンボの排土盤（一部 Line2 の松の枝が測線上に覆いかぶさっている部分はバケット）で板を抑えつけ，摩擦力が大きくなるようにした（第 2 図）。受振器は 28Hz の垂直用受振器に L 型ブラケットを取り付け，横向きにスパイクで地面に設置できるようにしたものを使用した（第 3 図）。展開は対象深度を考慮し，最大オフセットを 48m とし，水平重合数を増やし S/N を向上させるため，スプリットスプレッドを基本にデータを取得することとし，各発震点で 96ch のデータを取得した。

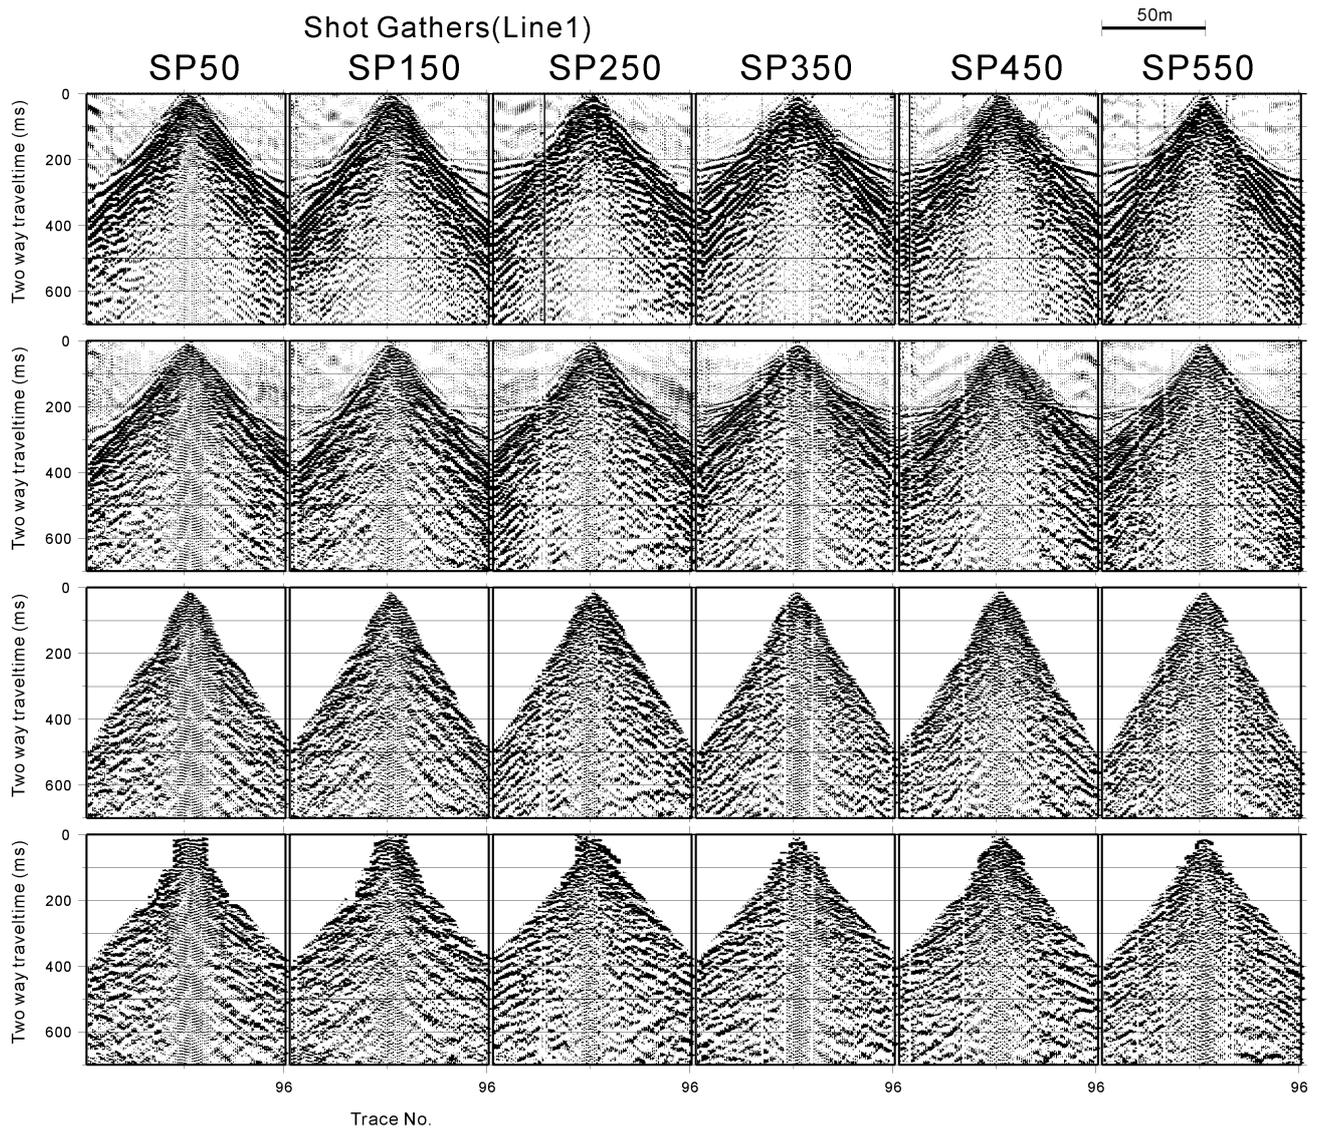
第 5 図 Line1 発震点記録例.

100m 間隔の発震点記録の例を示す. 上から a) 垂直重合後の記録, b) 振幅補正・フィルター処理・静補正後, c) ミュート後, d) NMO 補正後の記録である.

Shot gathers in 100m interval. From top to bottom: (a)After vertical stack, (b)After amplitude correction, filtering and static correction, (c)After mute, (d)After NMO correction.

発震点ギャザ例を第 5，6 図に，受振点ギャザの例を第 7，8 図に示す。それぞれ 100m 間隔の記録である。それぞれのギャザの上段から，垂直重合後のオリジナル記録，時間方向の振幅補正・振幅調整・デコンボリューション・バンドパスフィルタ・静補正を行ったあとの記録，表面波等のミュートを行った記録，NMO 補正を施した記録である。全般に S/N は良好であるが，オリジナルの記録では見かけ速度 120m/s から 140m/s 程度の直接波，あるいは表面波が卓越しており，反射波ははっきりしない。オフセットの大きいトレースには速いものでは見かけ速度 800m/s 程度の屈折波のイベントが認められ，この屈折面での速度コントラストが大きいことが分かる。この記録に対して時間方向の振幅補正を適用することで，反射波らしき波群を観察することができるようになっている。

またLine1のCMP550付近を境として、反射波の振幅の強弱が急変し、南西側はS/Nが悪くなっている。ただ、第5,7図の発震点ギャザ、受振点ギャザに見られる屈折波の速度・走時には大きな変化が認められず、速度急変以外の原因が考えられる。CMP550付近より北東は砂岩、南西は花崗岩が基盤として分布すると推定され、花崗岩基盤は風化により深度方向に速度や密度が徐々に変化しているために反射波の振幅が小さい、と考えるとよいかもしれない。もう一つ原因として考えられるのは、オフセットの精度である。Line1は松林の中の通路であり、地面が平坦でないため、震源の板の設置が均等でない。そのため、場所によって振動の発生源が板の一定のところでない可能性が高い。したがってクロスのオフセット値が計測したものと、実際の振動の発生位置と異なっている可能性が高いことになる。オフセットが大きい所ではこの誤差は問題にならないが、オフセットが小さいところだけを使用しなければいけない浅い構造を対象としている部分では、この影響で、NMOが正確でなくなっている可能性がある。あるいは、静補正がうまくいっていない可能性も残っている。

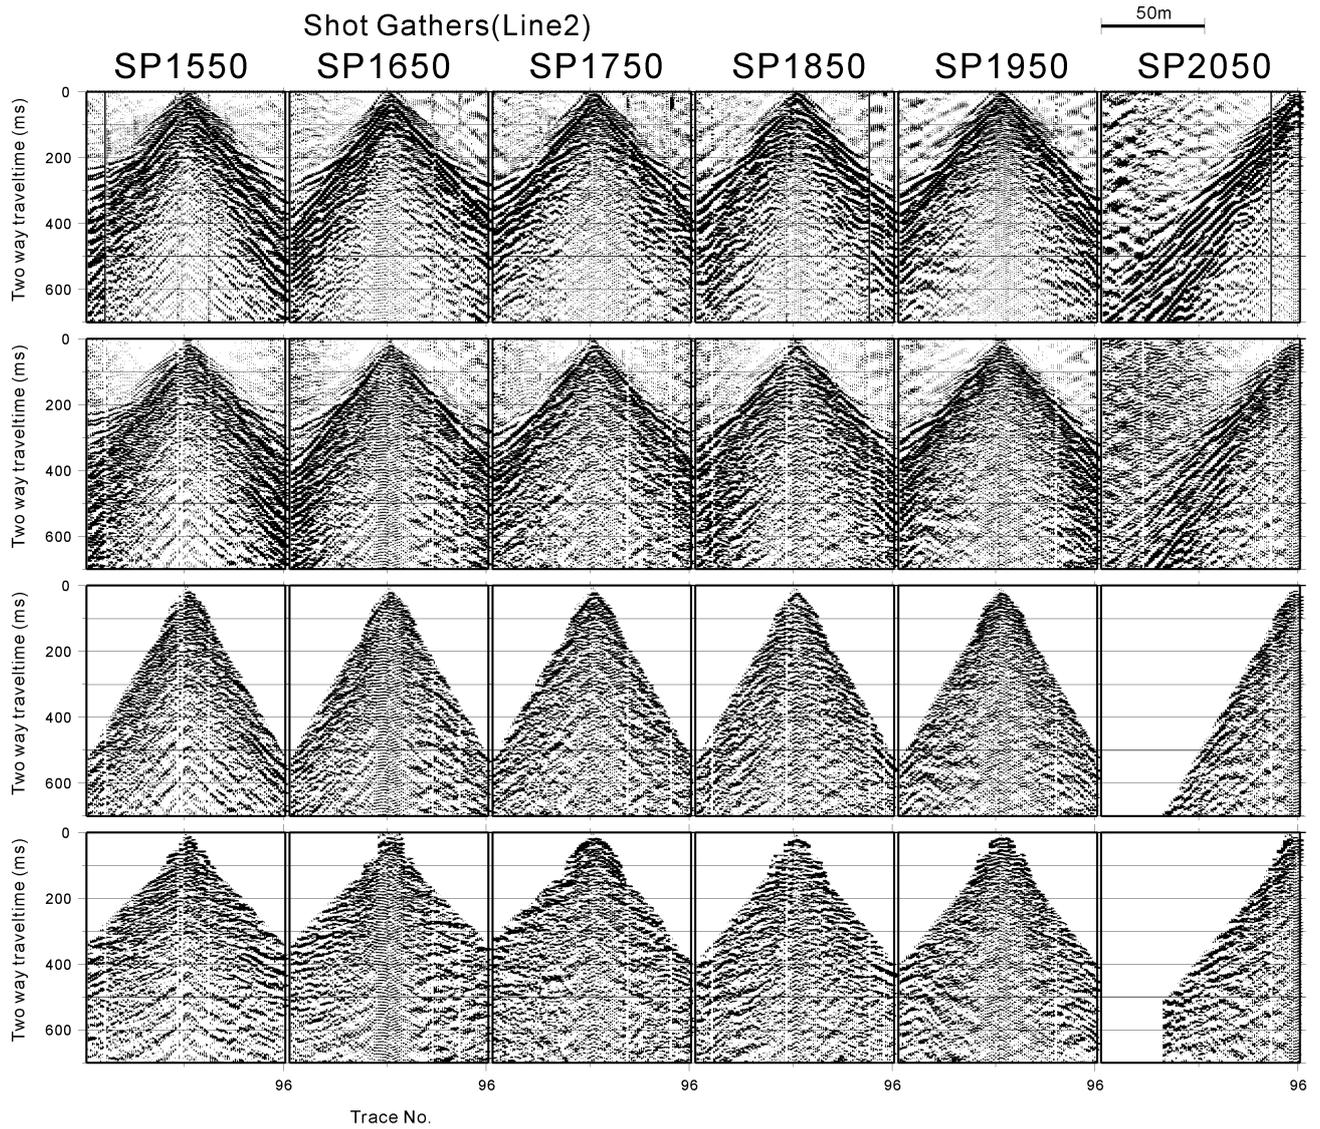
第 6 図 Line2 の発震点記録例。  
第 5 図に同じ。

Fig. 6 Examples of shot gather of Line 2.  
The same as Fig. 5.

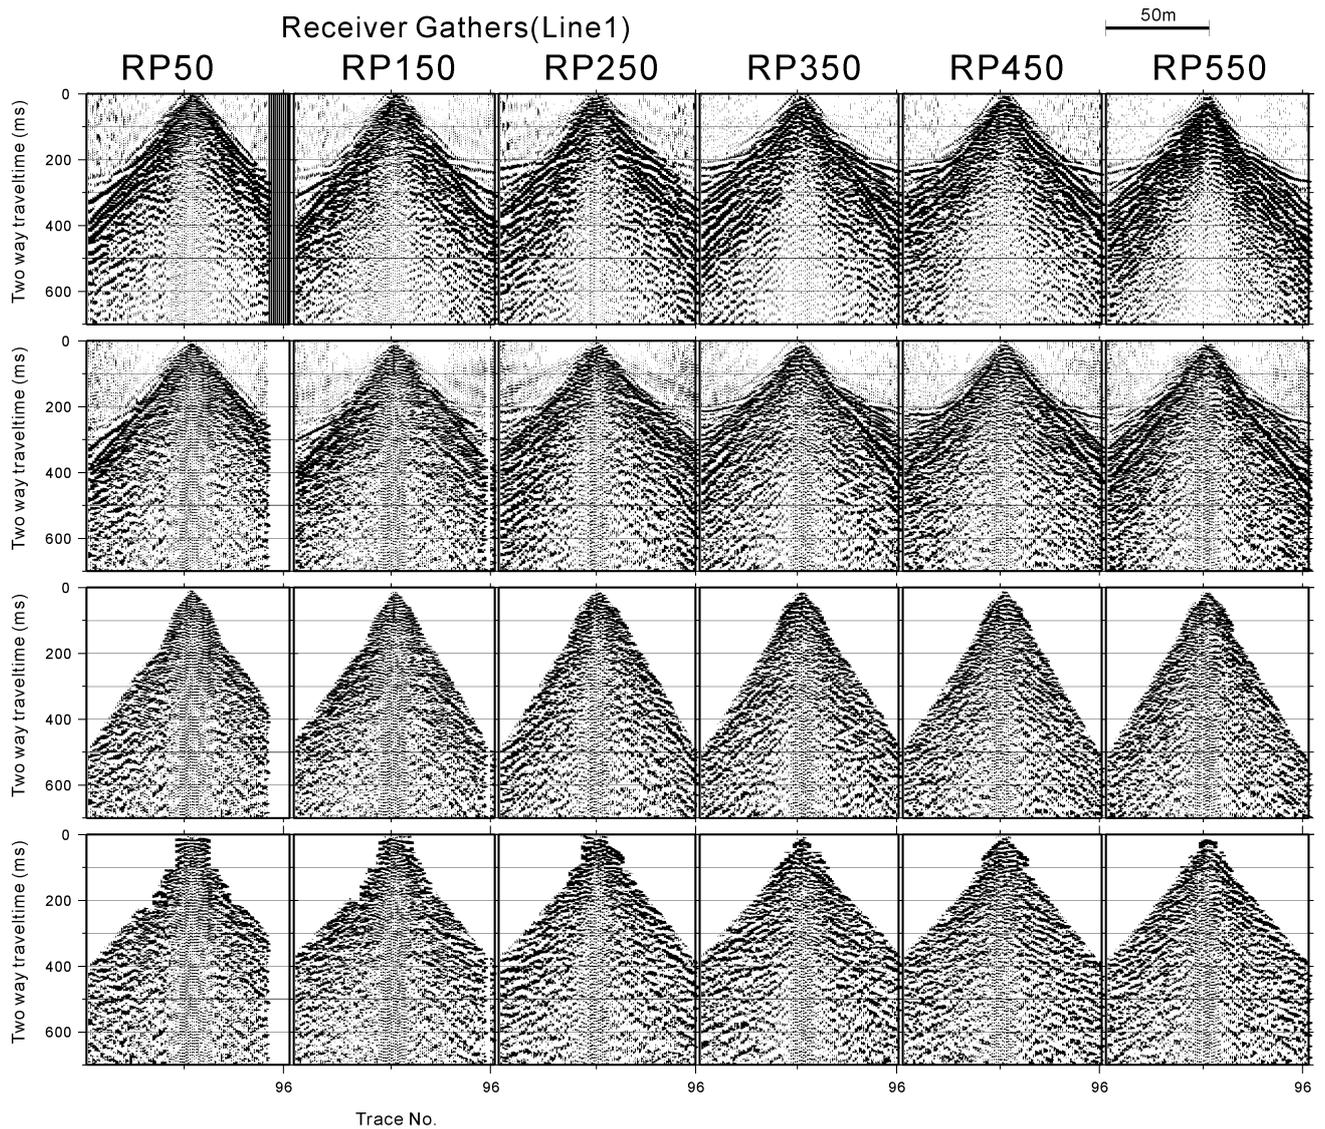
第7図 Line1 の受振点記録例.

100m 間隔の受振点記録の例を示す. 上から (a) 垂直重合後の記録, (b) 振幅補正・フィルター処理・静補正後, (c) ミュート後, (d) NMO 補正後の記録である.

Receiver gathers in 100m interval. From top to bottom: (a)After vertical stack, (b)After amplitude correction, filtering and static correction, (c)After mute, (d)After NMO correction.

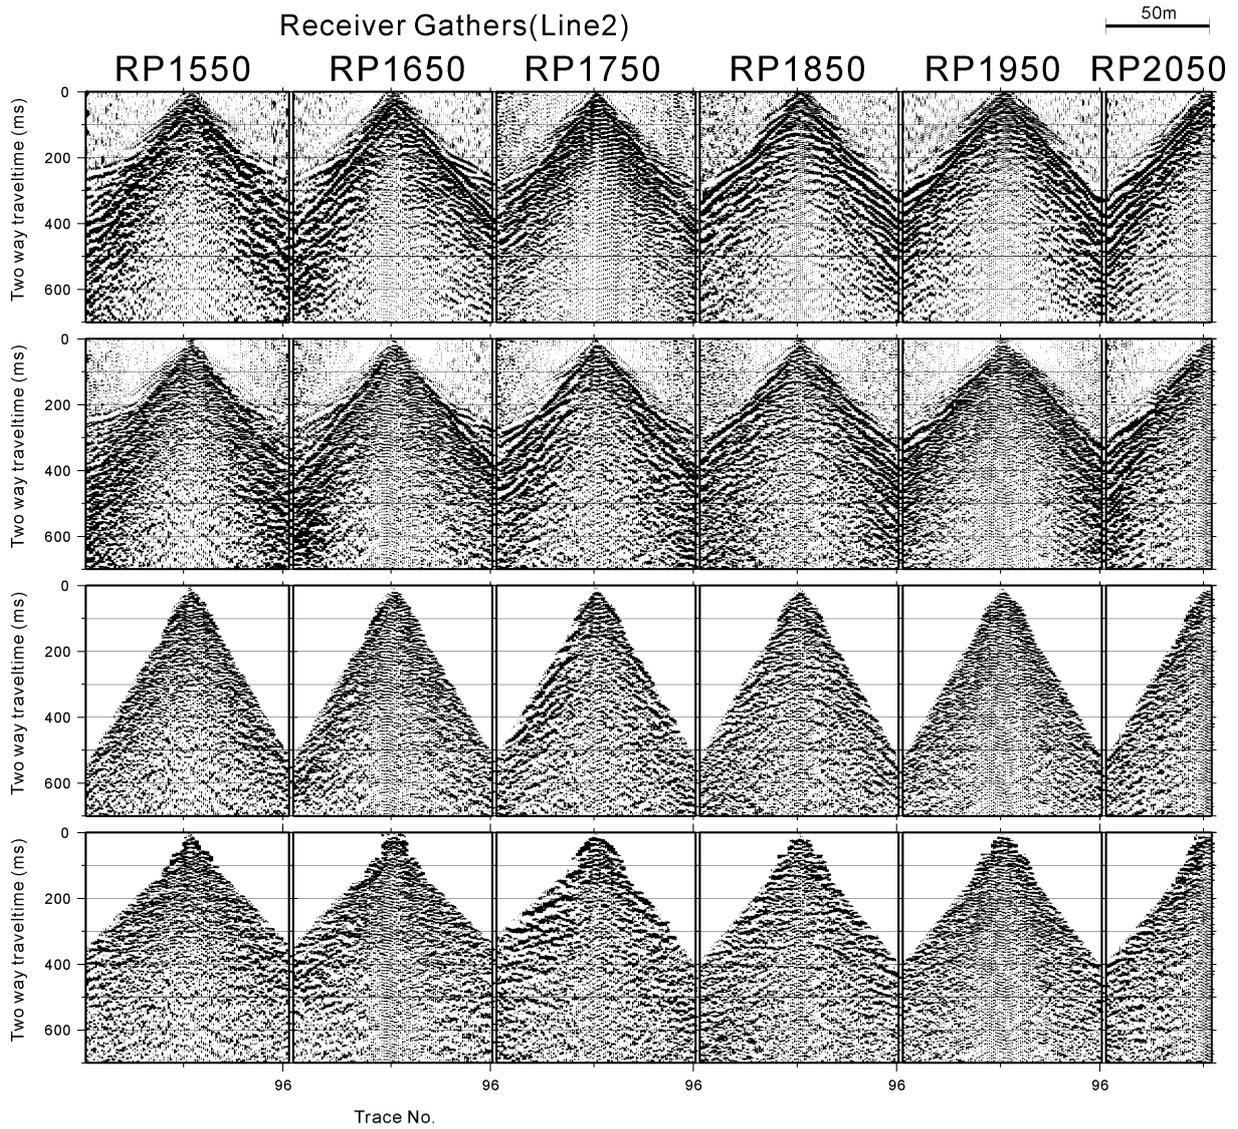
第 8 図 Line2 の受振点記録例。  
第 7 図に同じ。

Fig. 8 Examples of receiver gather of Line 2.  
The same as Fig. 8.

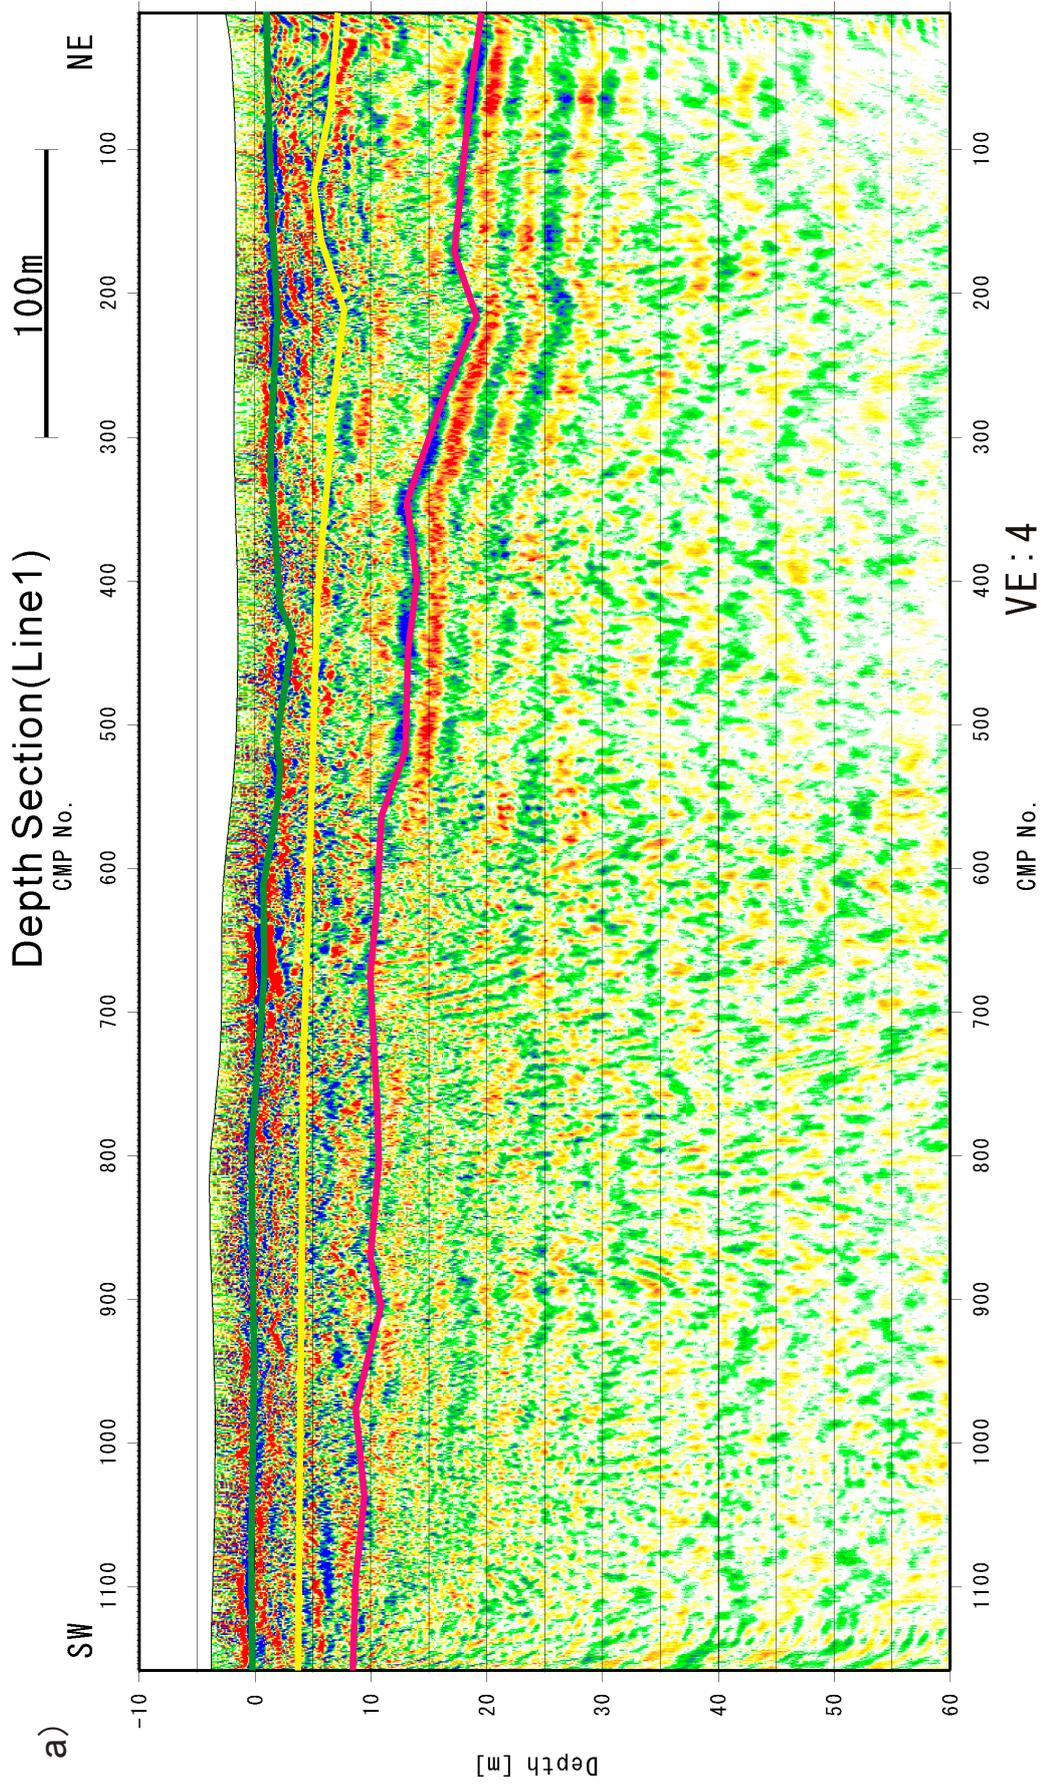
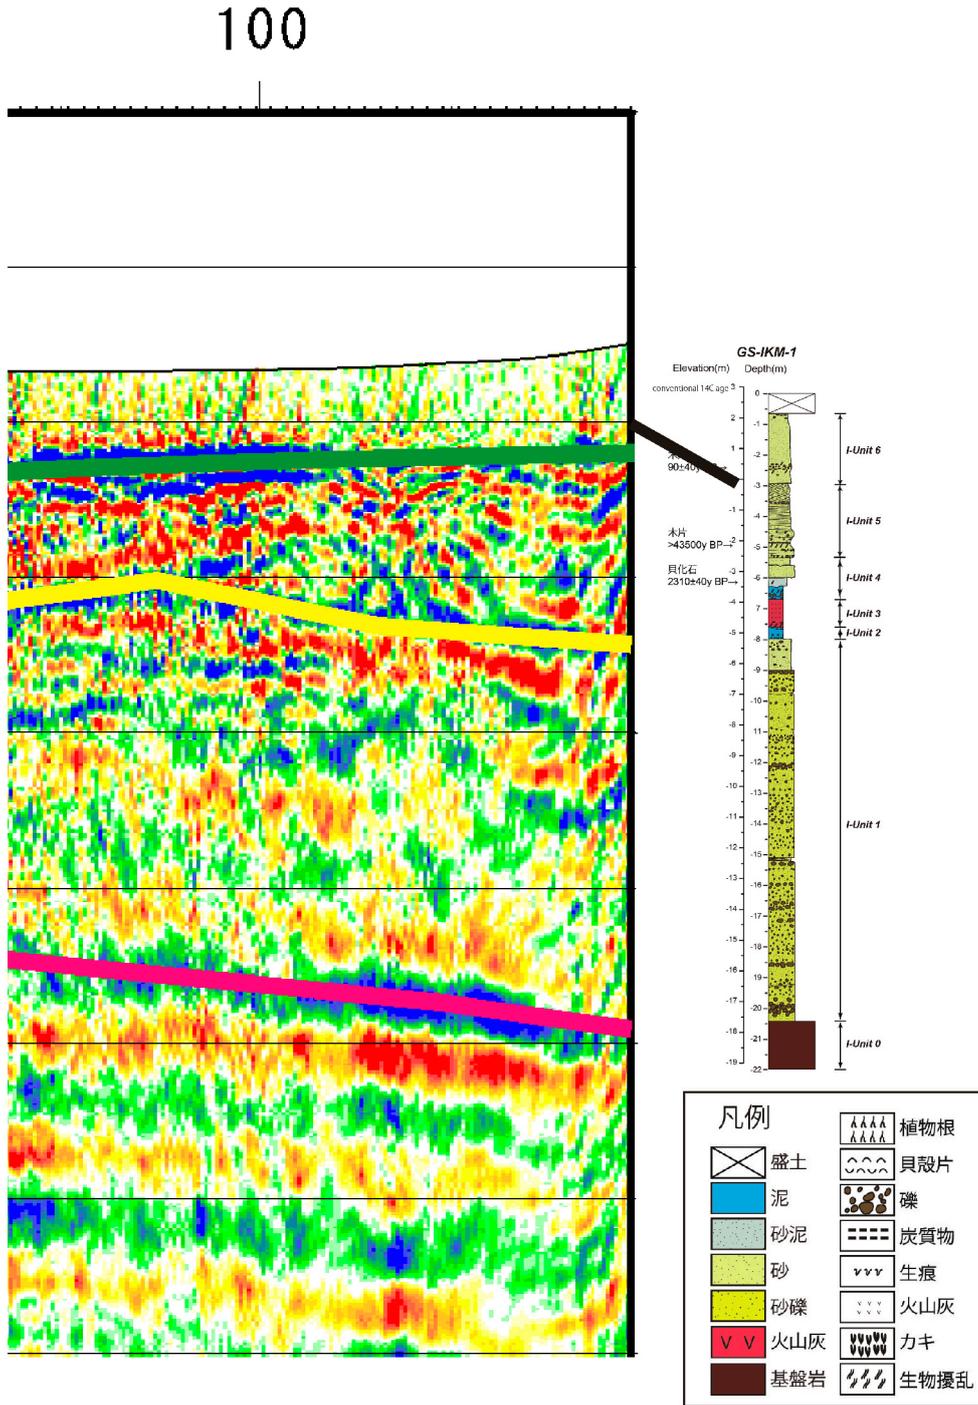
第 18 図 Line1 の深度マイグレーション速度を変更した解釈深度断面図およびその北東端の拡大図。

a) 重合速度の 90% の速度で深度マイグレーションを行った場合の解釈深度断面図,

a) Interpreted depth section of Line1, which is depth-migrated using 90% velocity of stacking velocity.

b) 北東端付近の拡大図。柱状図は水野ほか（2011）を加工。

b) Enlarged interpreted depth section. Boring data : modified from Mizuno et. al. (2011).

第 17 図の柱状図で顕著な反射面を生ずる候補として考えられる境界は、BSL5.2m の礫質河川相（I-Unit 1）と氾濫原層（I-Unit 2）の境界と、BSL17.6m の古第三系姪浜層（I-Unit 0）と礫質河川相（I-Unit 1）の境界の 2 つである。深度断面図の Line1 の上位から 2 番目と 3 番目の反射面（青色：正のピーク）はそれぞれおよそ BSL7m と BSL20m となり、柱状図から想定される反射面深度より 2m 程度深くイメージされている。およそ 20m で 2m の誤差なので、マイグレーションの速度を 90% にして深度マイグレーションを行った結果を拡大したものを第 18 図に示した。2 番目と 3 番目の反射面の間隔は少し狭くなっているが、深度もわずかに浅くなっている程度で、単純に速度の比率から期待できるような大きな変化は認められない。したがって、その他の原因を考える必要がある。
